Asbestinventarisatetest

Kastanjelaan 24, 3630 Maasmechelen

Attestnummer : 20240613-000192.000

Niet-asbestveilig

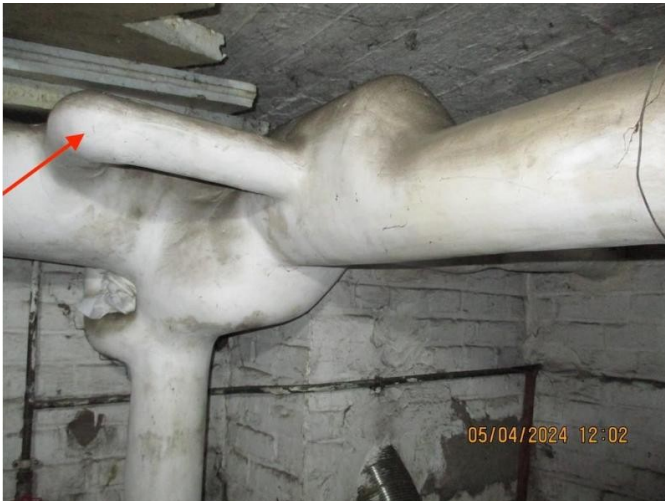
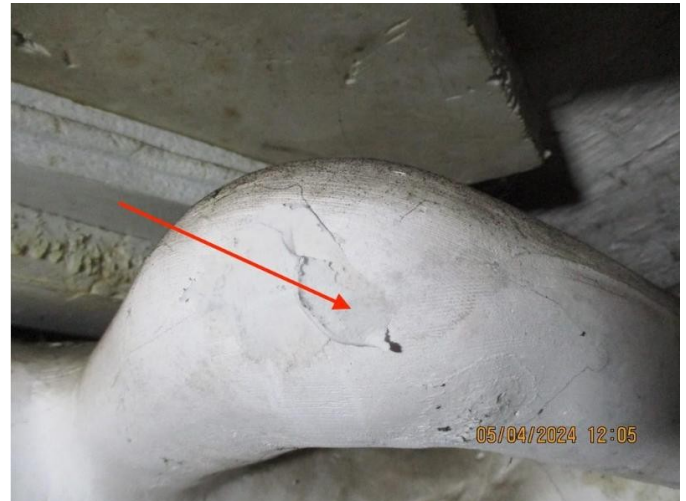
Eindbeoordeling materiaalrisico	Hoog materiaalrisico en/of hoge kans op vezelvrijgave
---------------------------------	---

Gebondenheid	Categorie 2: niet-hechtgebonden met matrix
Asbestsoort (vezeltype)	Amfibool aanwezig, uitgezonderd crocidoliet
Asbestconcentratie	Laag (< 50%)
Afschermingsgraad van het gehele materiaal	Geheel of deels (ook) vrij aan de binnenlucht
Toestand van het materiaal	Matig beschadigd, matig verweerd

#	Type	Referentie	Resultaat
1.1	Mengmonster	24004568-006	Amosiet

Beschrijving	kalkisolatie / leiding isolatie CV-leidingen (bochten)
Omgeving	Binnen
Primaire drager	HVAC infrastructuur en uitrusting
Asbestmateriaal	In-situ afwerkingslagen - Thermische isolatie
Bindmiddel van asbestmateriaal	Gips - kalk
Gebondenheid op basis van bindmiddel	Niet-hechtgebonden
Hoeveelheid (lengte - omtrek - dikte - aantal)	<ul style="list-style-type: none">• 6,00 m - 63,00 cm - 1,00 cm - 1 stuk
Totaal volume	0,038 m ³
Eenvoudig bereikbaar	Ja
Bevestigingswijze	<ul style="list-style-type: none">• Verlijmd, ingegoten, versmeerd
Identificatiemethode	Vaststelling met monstername
Destructieve handeling voor identificatie	Nee
Opmerking	schatting lengte bochten

Dringend verwijderen

- Scherm in afwachting van verwijdering het asbestmateriaal af van luchtstromingen en verstoring: bijvoorbeeld door het te verpakken, te fixeren, af te dekken, signalisatie - afbakening aan te brengen, ...
- Verwijder dit asbestmateriaal zo snel mogelijk. Volg de toestand goed op.

- Hermetische zone (erkend asbestverwijderaar) verwijderen in hermetische zone conform codex welzijn op het werk, boek VI, titel 3 Asbest.

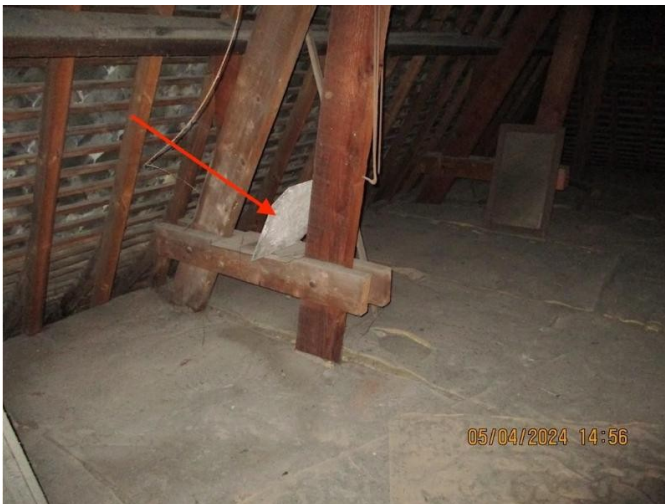
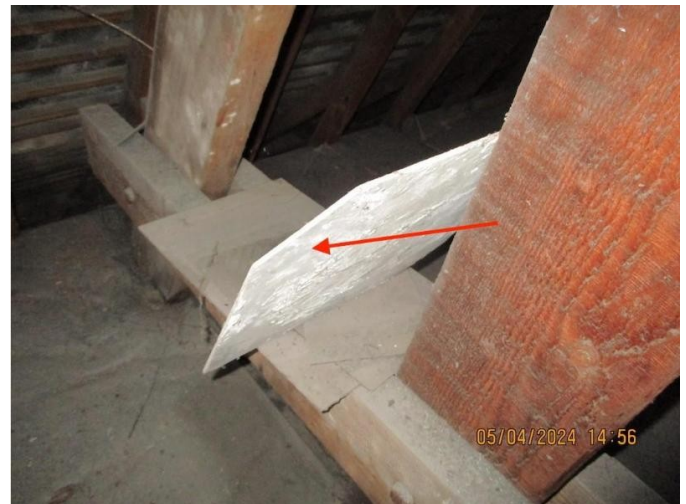
Beschrijving	1 kunstlei / op zolder (losliggend)
Type afvalstof	Betreft stock-voorraad of gedemonteerde asbestmaterialen
Aanwezige resten	Geen resten aanwezig
Omgeving	Binnen
Primaire drager	Losliggend (stock)
Asbestmaterialen	<ul style="list-style-type: none">• Dak- en gevelbekleding - Lei, shingle
Bindmiddel van asbestmateriaal	Cement
Gebondenheid op basis van bindmiddel	Hecht
Hoeveelheid (gewicht - aantal)	<ul style="list-style-type: none">• 0,35 kg - 1 stuk
Totaal gewicht	0,35 kg
Eenvoudig bereikbaar	Ja
Identificatiemethode	Vaststelling zonder monstername

Dringend verwijderen

- Verwijder het asbestafval.

- Eenvoudige handelingen: mag via doe-het-zelf of door werknemer(s) met opleidingsattest eenvoudige handelingen verpakken en afvoeren als asbestafval.

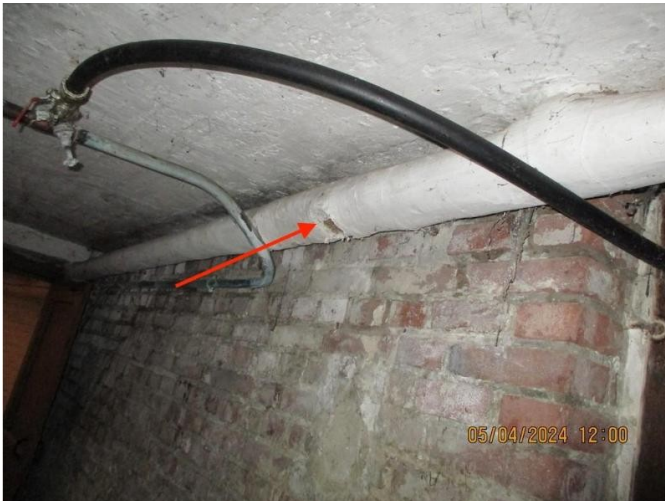
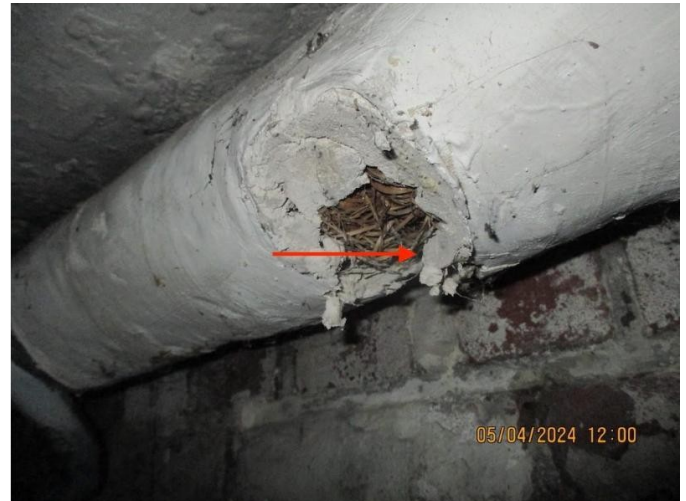
Fiche 3: kalkisolatie / leiding isolatie CV-leidingen (rechte stukken)

Eindbeoordeling materiaalrisico	Hoog materiaalrisico en/of hoge kans op vezelvrijgave
---------------------------------	---

Gebondenheid	Categorie 2: niet-hechtgebonden met matrix
Asbestsoort (vezeltype)	Amfibool aanwezig, uitgezonderd crocidoliet
Asbestconcentratie	Laag (< 50%)
Afschermingsgraad van het gehele materiaal	Geheel of deels (ook) vrij aan de binnenlucht
Toestand van het materiaal	Matig beschadigd, matig verweerd

#	Type	Referentie	Resultaat
3.1	Mengmonster	24004568-005	Amosiet

Beschrijving	kalkisolatie / leiding isolatie CV-leidingen (rechte stukken)
Omgeving	Binnen
Primaire drager	HVAC infrastructuur en uitrusting
Asbestmateriaal	In-situ afwerkingslagen - Thermische isolatie
Bindmiddel van asbestmateriaal	Gips - kalk
Gebondenheid op basis van bindmiddel	Niet-hechtgebonden
Hoeveelheid (lengte - omtrek - dikte - aantal)	<ul style="list-style-type: none">• 15,00 m - 63,00 cm - 1,00 cm - 1 stuk
Totaal volume	0,095 m ³
Eenvoudig bereikbaar	Ja
Bevestigingswijze	<ul style="list-style-type: none">• Verlijmd, ingegoten, versmeerd
Identificatiemethode	Vaststelling met monstername
Destructieve handeling voor identificatie	Nee

Dringend verwijderen

- Scherm in afwachting van verwijdering het asbestmateriaal af van luchtstromingen en verstoring: bijvoorbeeld door het te verpakken, te fixeren, af te dekken, signalisatie - afbakening aan te brengen, ...
- Verwijder dit asbestmateriaal zo snel mogelijk. Volg de toestand goed op.

- Hermetische zone (erkend asbestverwijderaar) verwijderen in hermetische zone conform codex welzijn op het werk, boek VI, titel 3 Asbest.

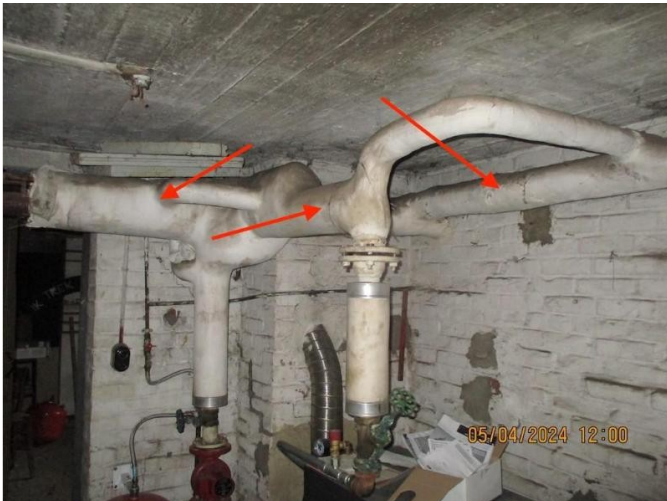
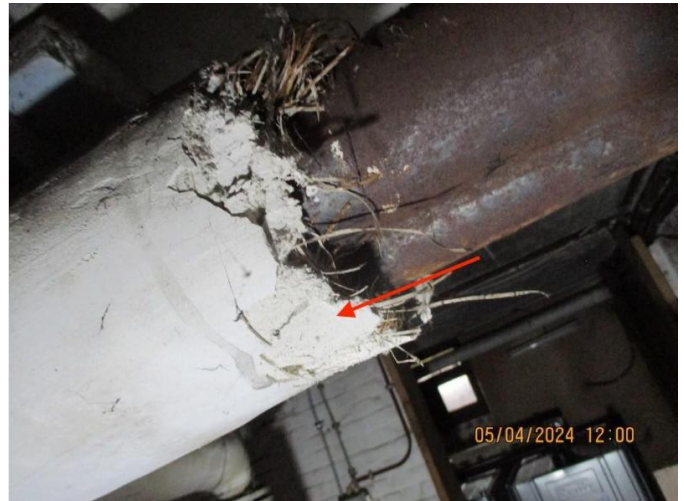
Eindbeoordeling materiaalrisico	Hoog materiaalrisico en/of hoge kans op vezelvrijgave
---------------------------------	---

Gebondenheid	Categorie 2: niet-hechtgebonden met matrix
Asbestsoort (vezeltype)	Amfibool aanwezig, uitgezonderd crocidoliet
Asbestconcentratie	Laag (< 50%)
Afschermingsgraad van het gehele materiaal	Geheel of deels (ook) vrij aan de binnenlucht
Toestand van het materiaal	Matig beschadigd, matig verweerd

Beschrijving	kalkisolatie / leiding isolatie CV-leidingen (rechte stukken)
Omgeving	Binnen
Primaire drager	HVAC infrastructuur en uitrusting
Asbestmateriaal	In-situ afwerkingslagen - Thermische isolatie
Bindmiddel van asbestmateriaal	Gips - kalk
Gebondenheid op basis van bindmiddel	Niet-hechtgebonden
Hoeveelheid (lengte - omtrek - dikte - aantal)	<ul style="list-style-type: none">• 15,00 m - 62,00 cm - 1,00 cm - 1 stuk
Totaal volume	0,093 m ³
Eenvoudig bereikbaar	Ja
Bevestigingswijze	<ul style="list-style-type: none">• Verlijmd, ingegoten, versmeerd
Identificatiemethode	Vaststelling met bewijsdocument, zonder monstername
Destructieve handeling voor identificatie	Nee
Opmerking	Meetrapport 20005088-016 (bewijsdocument)

Dringend verwijderen

- Scherm in afwachting van verwijdering het asbestmateriaal af van luchtstromingen en verstoring: bijvoorbeeld door het te verpakken, te fixeren, af te dekken, signalisatie - afbakening aan te brengen, ...
- Verwijder dit asbestmateriaal zo snel mogelijk. Volg de toestand goed op.

- Hermetische zone (erkend asbestverwijderaar) verwijderen in hermetische zone conform codex welzijn op het werk, boek VI, titel 3 Asbest.

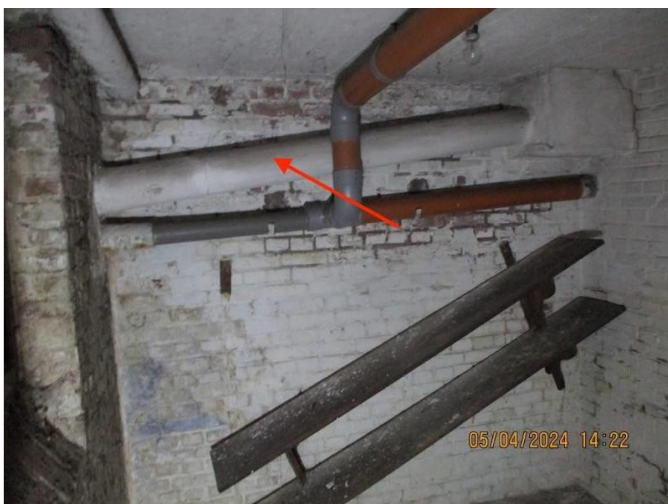
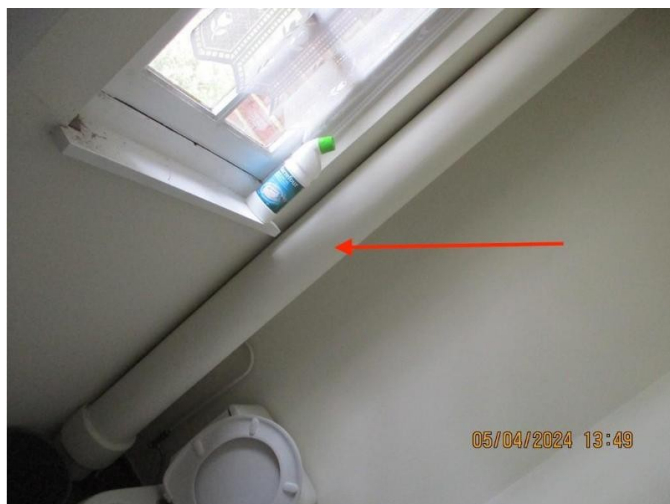
Eindbeoordeling materiaalrisico	Zeer laag materiaalrisico en/of zeer lage kans op vezelvrijgave
---------------------------------	---

Gebondenheid	Categorie 1: hechtgebonden in oorsprong
Asbestsoort (vezeltype)	Crocidoliet aanwezig
Asbestconcentratie	Laag (< 50%)
Afschermingsgraad van het gehele materiaal	Niet stootvaste afscherming
Toestand van het materiaal	Onbeschadigd, niet verweerd

Beschrijving	asbestcementbuis / afvoerbuīs toilet -1 en +1
Omgeving	Binnen
Primaire drager	Sanitaire infrastructuur en uitrusting (toe- en afvoer)
Asbestmateriaal	Buis, koker, leiding, pijp, doorvoer
Bindmiddel van asbestmateriaal	Cement
Gebondenheid op basis van bindmiddel	Hecht
Hoeveelheid (lengte - omtrek - dikte - aantal)	<ul style="list-style-type: none">• 2,00 m - 65,00 cm - 1,00 cm - 1 stuk• 3,00 m - 65,00 cm - 1,00 cm - 1 stuk
Totaal volume	0,033 m ³
Eenvoudig bereikbaar	Ja
Bevestigingswijze	<ul style="list-style-type: none">• Verlijmd, ingegoten, versmeerd
Identificatiemethode	Vaststelling zonder monstername
Destructieve handeling voor identificatie	Nee
Opmerking	-1 (kelder) : 2 m +1 (toilet) : 3 m

Zorgvuldig beheren

- Zorg voor een veilig beheer. Vermijd het beschadigen van het asbestmateriaal. Controleer de toestand jaarlijks op wijzigingen.

- Eenvoudige handelingen: mag via doe-het-zelf of door werknemer(s) met opleidingsattest eenvoudige handelingen licht bevochtigen / beugels losmaken / verwijderen zonder te breken.

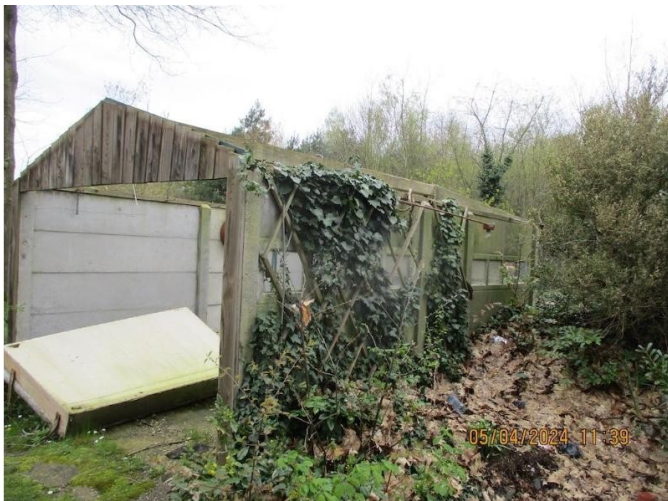
Fiche 6: garage (bijgebouw) / geen verdachte materialen gevonden

In de garage (bijgebouw) van de pastorie zijn geen verdachte materialen gevonden.

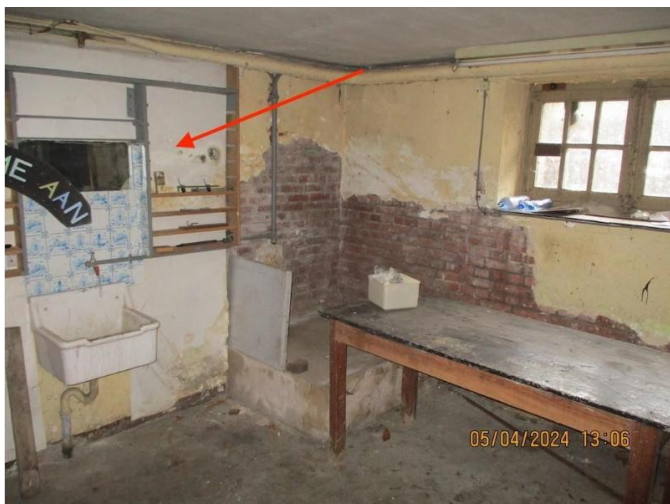
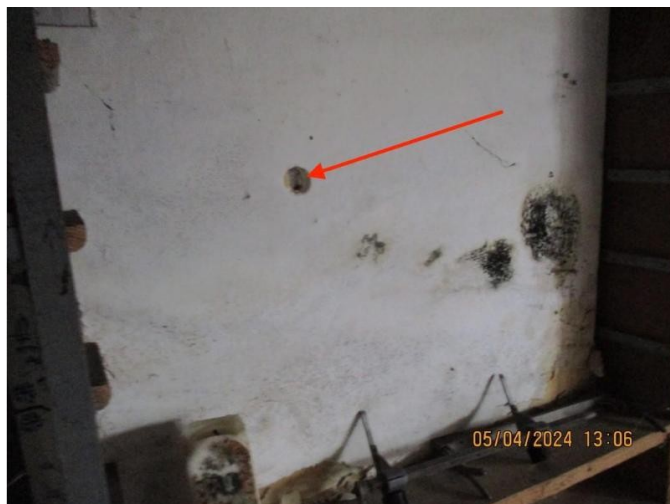
Fiche 13: muurpleister / kelders (zie plan)

Geen asbest

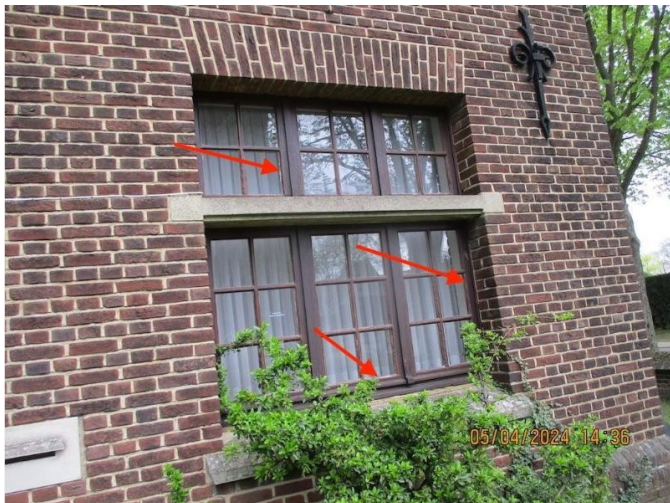
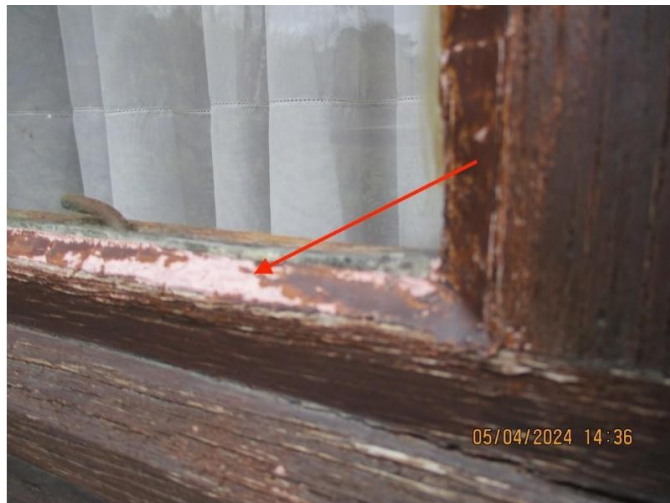
Fiche 14: rode mastiek / tussen raamkozijn (hout) en vensterglas

Geen asbest

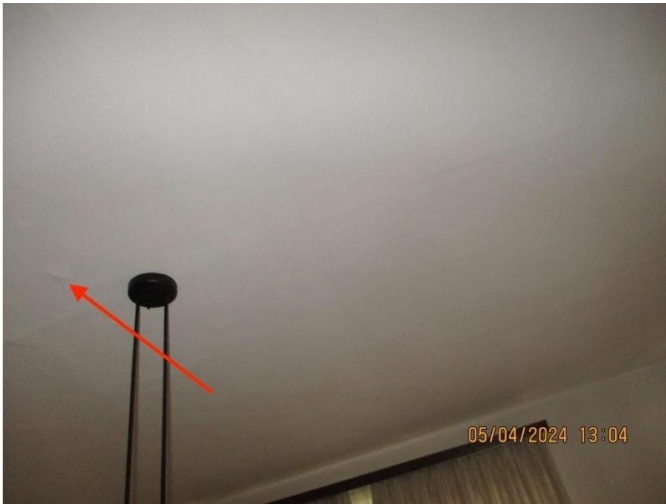
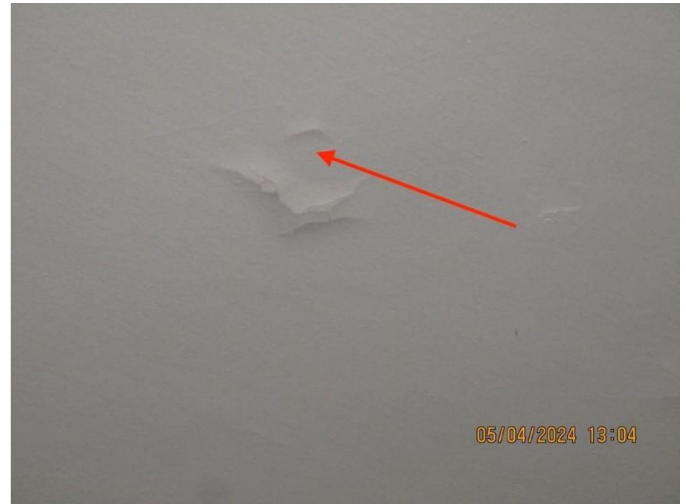
Fiche 15: plafondpleister / gelijkvloers (algemeen voorkomend)

Geen asbest

Beschrijving	plafondpleister / gelijkvloers (algemeen voorkomend)
Omgeving	Binnen
Primaire drager	Plafond
Bindmiddel van materiaal	Gips - kalk
Gebondenheid op basis van bindmiddel	Niet-hechtgebonden
Hoeveelheid (oppervlakte - dikte - aantal)	• 486,00 m ² - 1,00 cm - 1 stuk

Totaal volume	4,86 m ³
Identificatiemethode	Vaststelling met bewijsdocument, zonder monstername
Destructieve handeling voor identificatie	Nee
Opmerking	Meetrapport 20005088-018 (bewijsdocument)

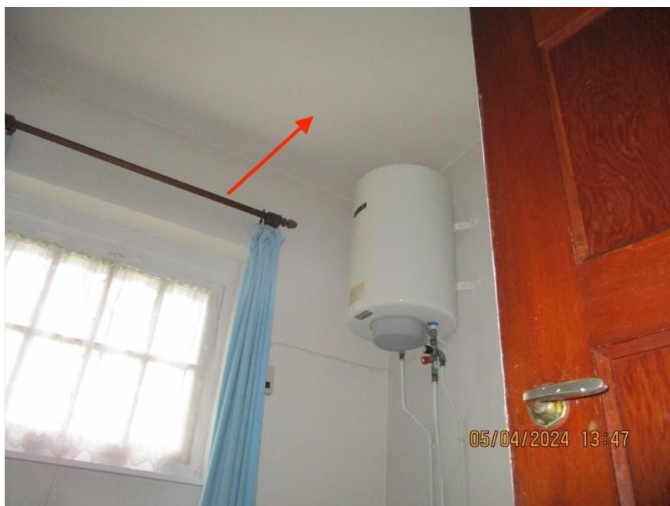
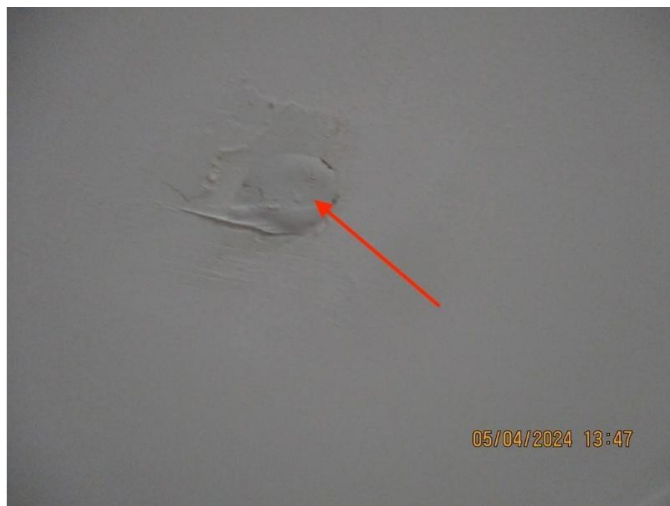
Beschrijving	plafondpleister / 1e verdieping
Omgeving	Binnen
Primaire drager	Plafond
Bindmiddel van materiaal	Gips - kalk

Gebondenheid op basis van bindmiddel	Niet-hechtgebonden
Hoeveelheid (oppervlakte - dikte - aantal)	• 196,00 m ² - 1,50 cm - 1 stuk
Totaal volume	2,94 m ³
Identificatiemethode	Vaststelling met monstername
Destructieve handeling voor identificatie	Nee

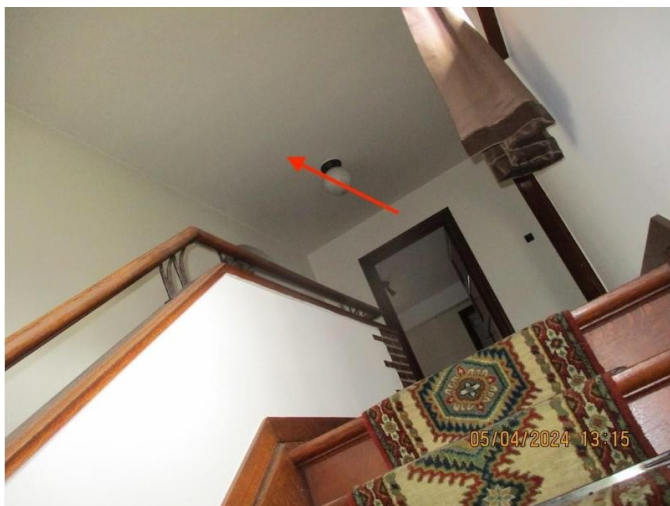
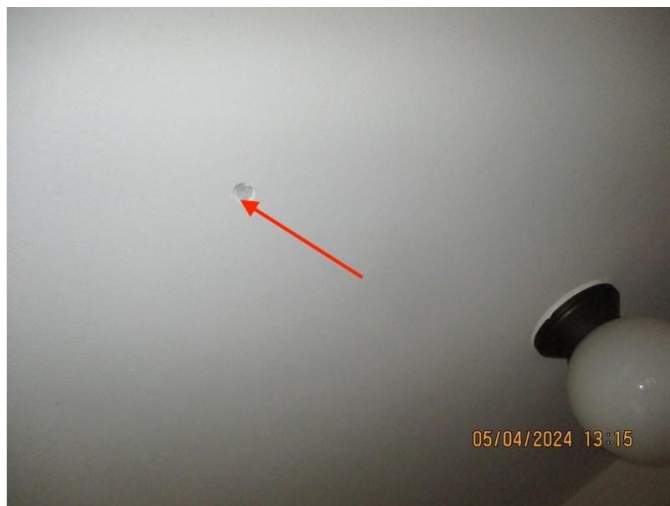
Beschrijving	muur- en plafondpleister / traphal glv, +1
Omgeving	Binnen
Primaire drager	muren en plafond traphal

Bindmiddel van materiaal	Gips - kalk
Gebondenheid op basis van bindmiddel	Niet-hechtgebonden
Hoeveelheid (oppervlakte - dikte - aantal)	• 74,00 m ² - 1,50 cm - 1 stuk
Totaal volume	1,11 m ³
Identificatiemethode	Vaststelling met monstername
Destructieve handeling voor identificatie	Nee

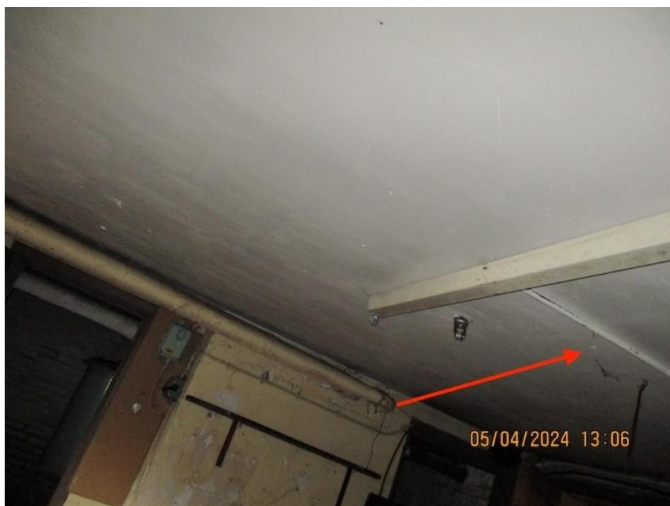
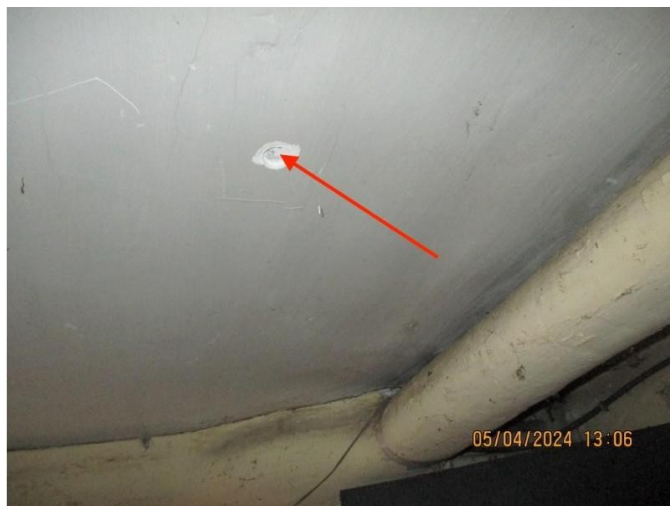
Fiche 19: plafondpleister / kelders (zie plan)

Geen asbest

Beschrijving	plafondpleister / kelders (zie plan)
Omgeving	Binnen
Primaire drager	Plafond
Bindmiddel van materiaal	Gips - kalk

Gebondenheid op basis van bindmiddel	Niet-hechtgebonden
Hoeveelheid (oppervlakte - dikte - aantal)	• 17,00 m ² - 1,50 cm - 1 stuk
Totaal volume	0,255 m ³
Identificatiemethode	Vaststelling met monstername
Destructieve handeling voor identificatie	Nee
