Asbestinventarisatetest

Loobronstraat 53, 3630 Maasmechelen

Attestnummer : 20251206-000095.000

Uitgegeven op : 06.12.2025

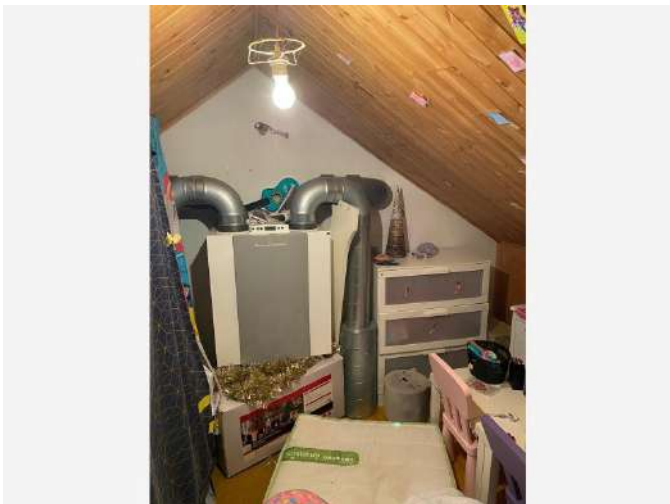
Situeringfoto

Tijdelijke beperking

Reden: Er is geen volledige risicobeoordeling mogelijk

Uitleg van de asbestdeskundige: In het kader van een asbestattest voor overdracht (verkoop, schenking), hoeven toepassingen die zich hoger dan 3,5m vanaf een veilige ondergrond situeren, niet onderzocht te worden. Het 1e verdiep & zolderverdiep was deels volledig afgewerkt tot de nok, het vrije gedeelte naar de overige zolderruimte was niet toegankelijk.

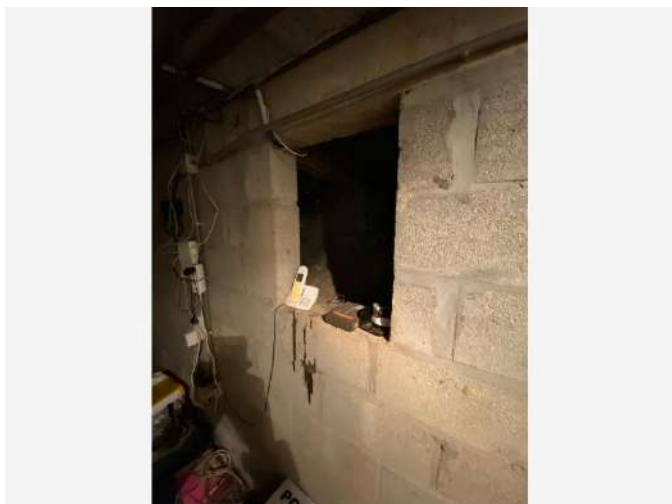
Situeringfoto

Permanente beperking

Reden: Hoogte minder dan 1,5 meter

Uitleg van de asbestdeskundige: Ruimtes met een hoogte lager dan 1,5 meter hoeven in het kader van een asbestattest voor verkoop of schenking niet onderzocht te worden.

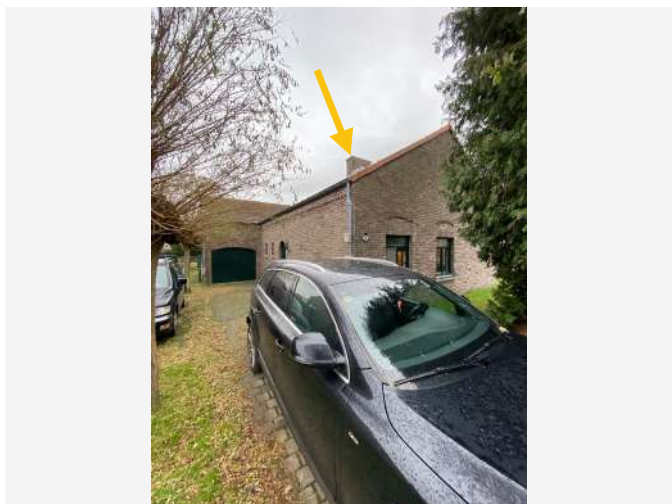
Situeringfoto

Tijdelijke beperking

Reden: Het te onderzoeken materiaal situeert zich hoger dan 3,50 m te rekenen vanaf een veilige ondergrond

Uitleg van de asbestdeskundige: De schouw bevat binnenin mogelijk een asbestcement rookgaskanaal. Laat dit onderzoeken bij eventuele werken.

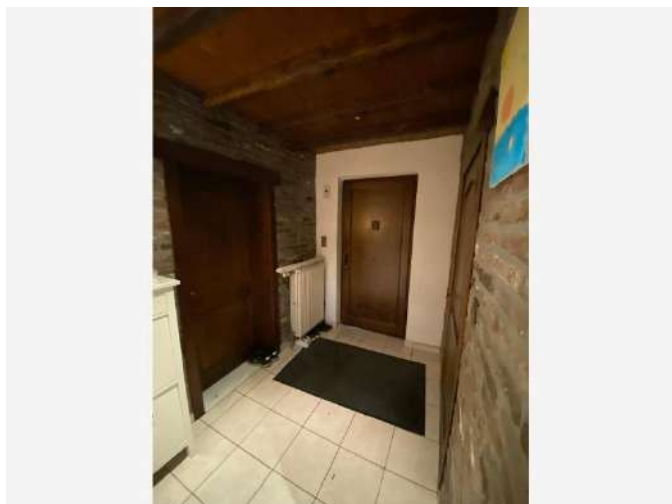
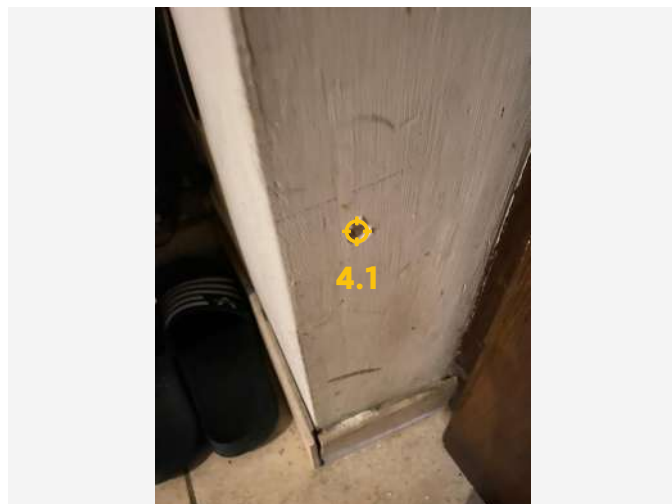
Geen asbest

#	Type	Referentie	Resultaat
4.1	Mengmonster	0312PL01	Geen asbest

Beschrijving	Pleisterwerk wanden
Omgeving	Binnen
Primaire drager	Binnenwand
Bindmiddel van materiaal	Gips - kalk
Gebondenheid op basis van bindmiddel	Niet-hechtgebonden
Hoeveelheid (oppervlakte - dikte - aantal)	• 300,00 m ² - 1,00 cm - 1 stuk
Totaal volume	3,00 m ³
Identificatiemethode	Een monstername door de asbestdeskundige met laboanalyse door een asbestlabo.
Destructieve handeling voor identificatie	Nee
Opmerking	De hoeveelheid is een zo nauwkeurig mogelijke opmeting. Hieraan kunnen evenwel geen rechten worden ontleend. Waar mogelijk, wordt staalname uitgevoerd conform het inspectieprotocol: in een droge ruimte zoals een slaapkamer, in een natte ruimte zoals een keuken of badkamer, in een traphal en in een stookruimte.

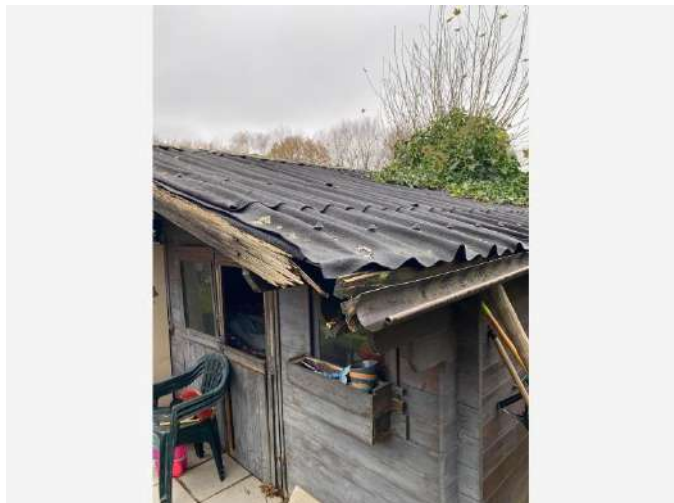
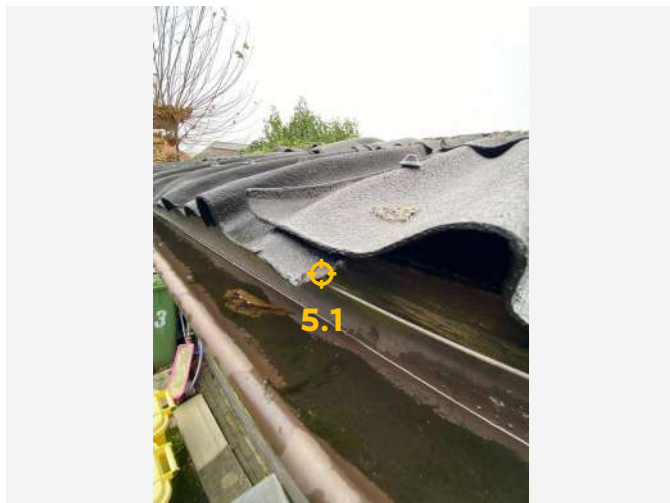
Fiche 5: Dak tuinhuis bestaande uit bitumineuze golfplaten

Geen asbest

#	Type	Referentie	Resultaat
5.1	Puntmonster	0312BI01	Geen asbest

Beschrijving	Dak tuinhuis bestaande uit bitumineuze golfplaten
Omgeving	Buiten
Primaire drager	Schuin dak
Bindmiddel van materiaal	Bitumen (roofing, teer, asfalt)
Gebondenheid op basis van bindmiddel	Hecht
Hoeveelheid (oppervlakte - aantal)	<ul style="list-style-type: none">• 13,00 m² - 1 stuk
Totale oppervlakte	13,00 m ²
Identificatiemethode	Een monstername door de asbestdeskundige met laboanalyse door een asbestlabo.
Destructieve handeling voor identificatie	Nee
Opmerking	De hoeveelheid is een zo nauwkeurig mogelijke opmeting. Hieraan kunnen evenwel geen rechten worden ontleend.

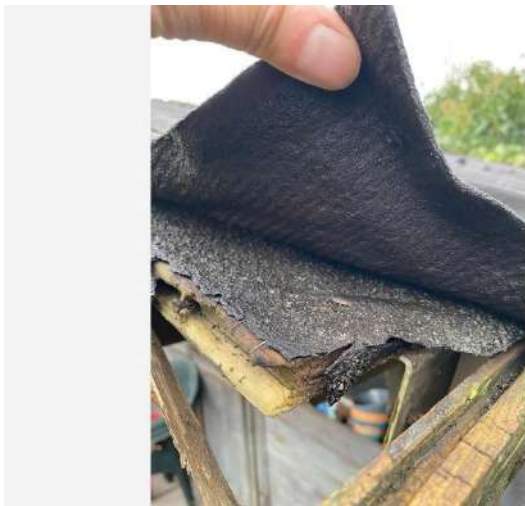
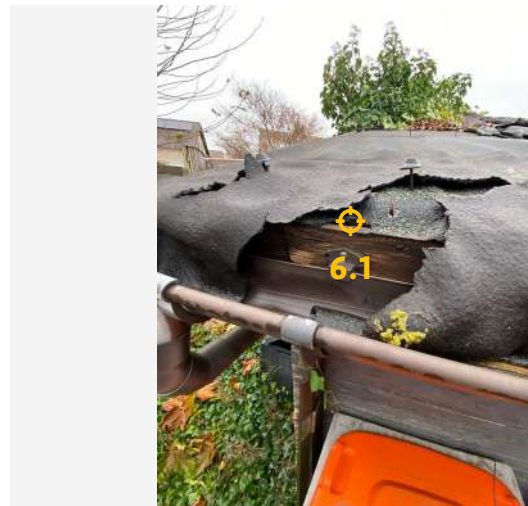
Fiche 6: Roofing onderdak tuinhuis.

Geen asbest

#	Type	Referentie	Resultaat
6.1	Puntmonster	0312BI02	Geen asbest

Beschrijving	Roofing onderdak tuinhuis.
Omgeving	Buiten
Primaire drager	Plat dak
Bindmiddel van materiaal	Bitumen (roofing, teer, asfalt)
Gebondenheid op basis van bindmiddel	Hecht
Hoeveelheid (oppervlakte - aantal)	• 13,00 m ² - 1 stuk
Totale oppervlakte	13,00 m ²
Identificatiemethode	Een monstername door de asbestdeskundige met laboanalyse door een asbestlabo.
Destructieve handeling voor identificatie	Nee
Opmerking	Staalname tot op de eventuele onderliggende lagen is niet mogelijk zonder uitbreiding naar een destructief onderzoek. Oorspronkelijk een roofing dak.

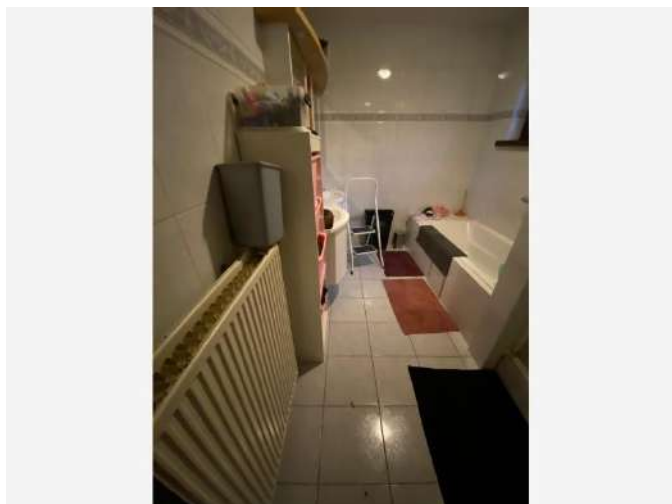
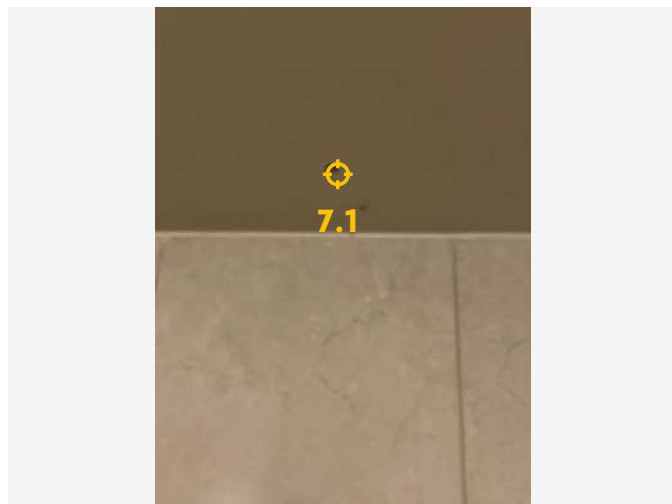
Geen asbest

#	Type	Referentie	Resultaat
7.1	Mengmonster	0312PL02	Geen asbest

Beschrijving	Pleisterwerk plafonds
Omgeving	Binnen
Primaire drager	Plafond
Bindmiddel van materiaal	Gips - kalk
Gebondenheid op basis van bindmiddel	Niet-hechtgebonden
Hoeveelheid (oppervlakte - dikte - aantal)	• 9,00 m ² - 1,00 cm - 1 stuk
Totaal volume	0,09 m ³
Identificatiemethode	Een monstername door de asbestdeskundige met laboanalyse door een asbestlabo.
Destructieve handeling voor identificatie	Nee
Opmerking	De hoeveelheid is een zo nauwkeurig mogelijke opmeting. Hieraan kunnen evenwel geen rechten worden ontleend. Waar mogelijk, wordt staalname uitgevoerd conform het inspectieprotocol: in een droge ruimte zoals een slaapkamer, in een natte ruimte zoals een keuken of badkamer, in een traphal en in een stookruimte. Voor deze woning enkel in de badkamer een waarneembaar pleisterplafond.

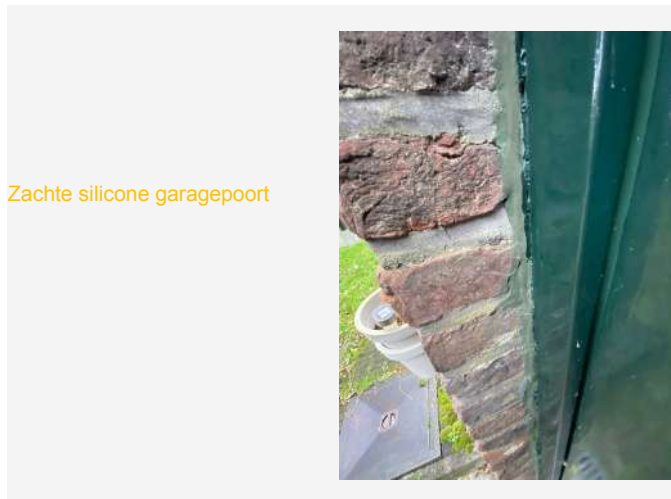
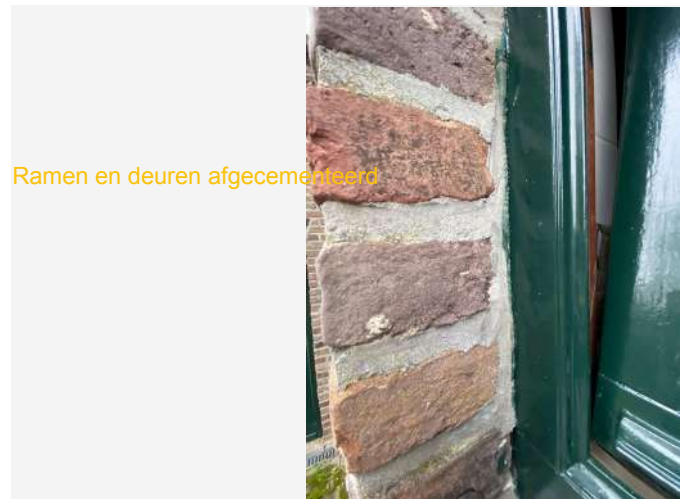
Beschrijving	Notitie	Terug te vinden op plannen
Fiche 8: Mastiek (niet aanwezig)	Er is geen asbestverdachte mastiek aanwezig. De garagepoort was afgekit met een zachte silicone, de ramen waren afgecementeerd.	-
Fiche 9: CV-ketel (niet verdacht)	De CV-ketel (dichtingen, isolerend materiaal) is niet asbestverdacht.	Plan 1.3: IMG_2799 (1)
Fiche 10: Dakbedekking bestaande uit pannen (niet verdacht)	De dakbedekking is niet-asbestverdacht.	Plan 1.4: 1e verdiep & zolderverdiep kopie

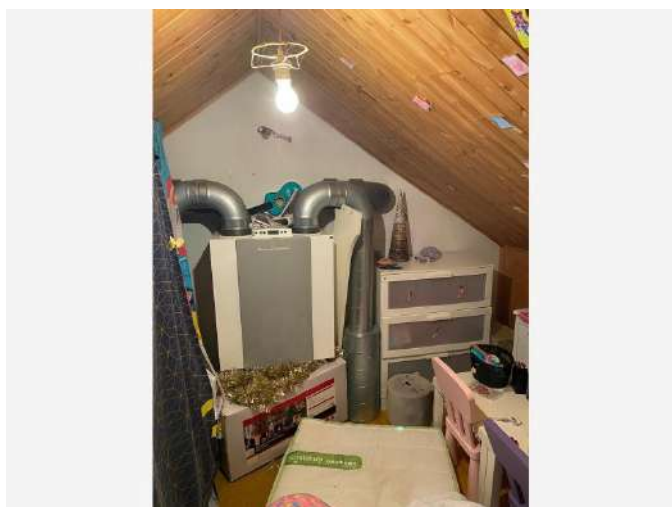
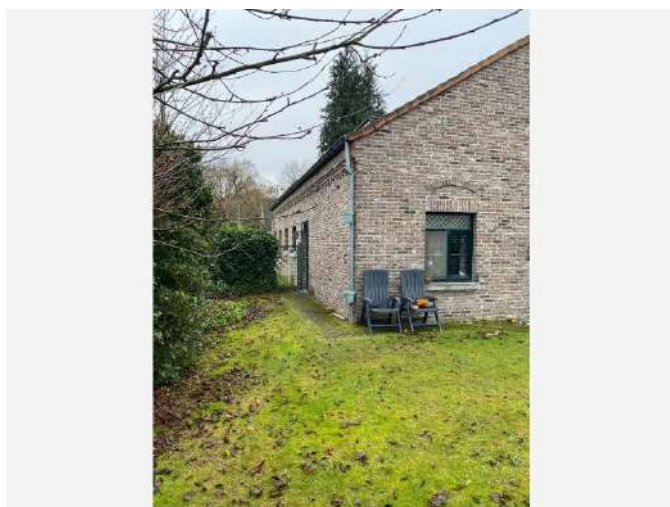
Beschrijving	Notitie	Terug te vinden op plannen
Fiche 11: Onderdak niet waarneembaar (stormhaken)	Er is geen asbestverdacht onderdak waarneembaar van binnenuit, noch van buitenaf. De dakpannen liggen vast met stormhaken. Bij werken, onderzoek of een eventueel aanwezig onderdak asbest bevat.	-
Fiche 12: Leidingisolatie (niet aanwezig)	Er is geen asbestverdachte leidingisolatie aanwezig.	-
Fiche 13: Liftinfrastructuur (niet aanwezig)	Er is geen liftinfrastructuur aanwezig op de inspectielocatie.	-
