Asbestinventarisatetest

Kartuizerlaan 109, 9000 Gent

Attestnummer : **20240521-000171.000**

Uitgegeven op : **21.05.2024**

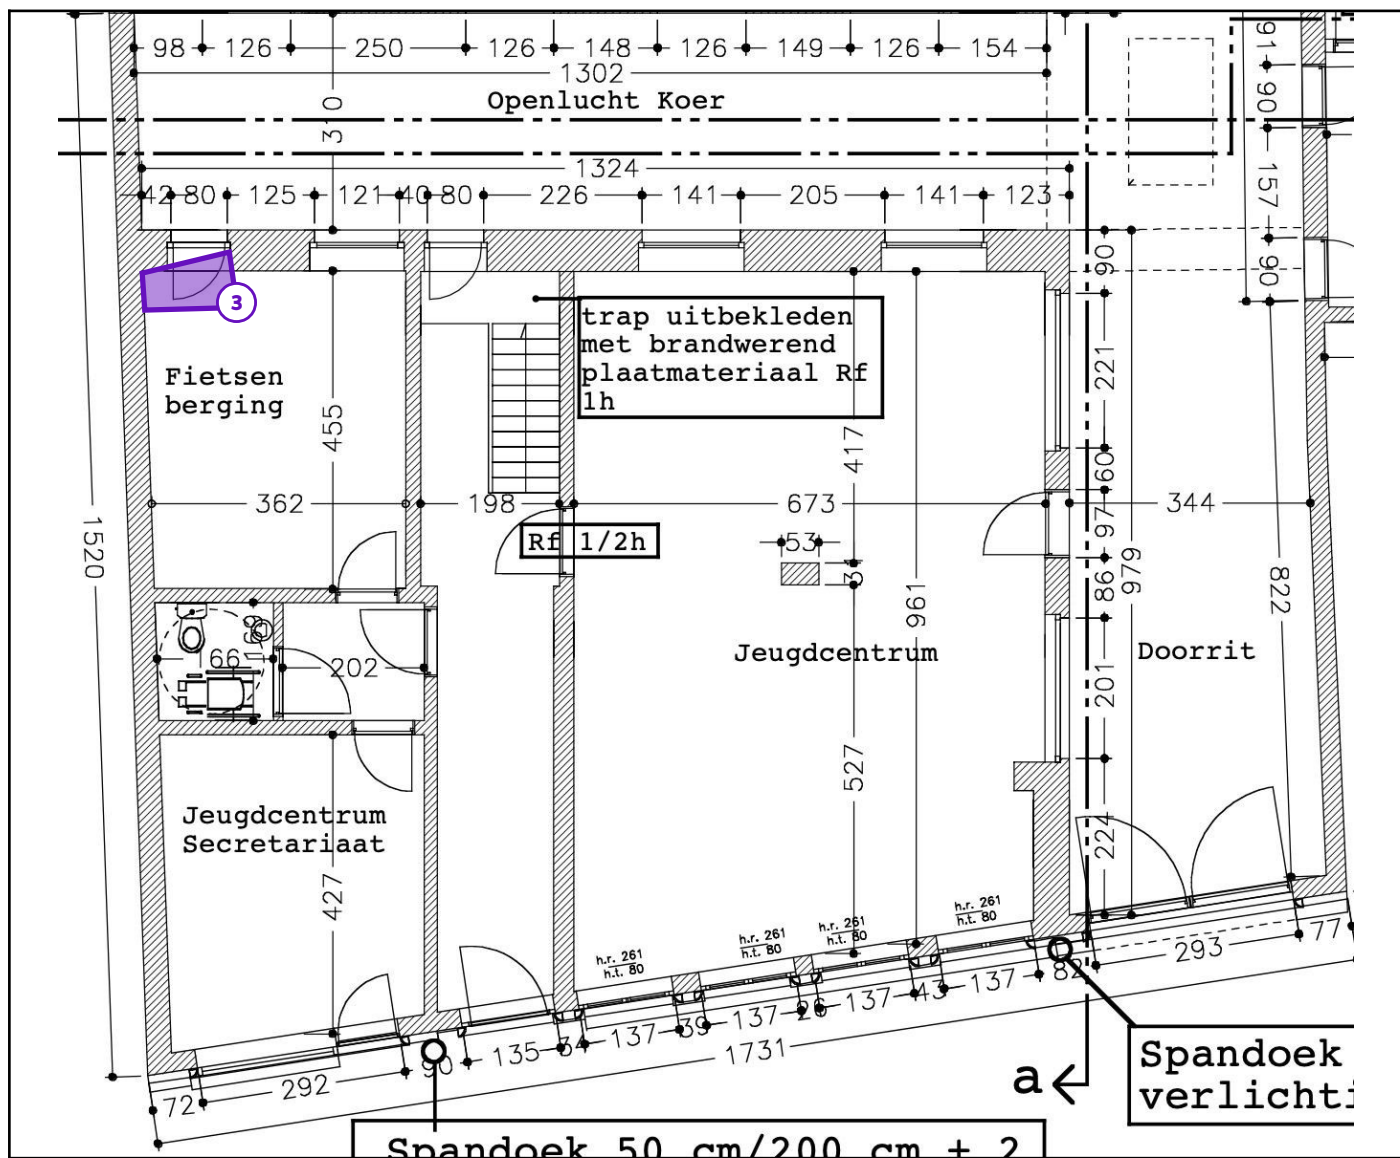
Plan 1.1: Gelijkvloers

Beschrijving	Type	Actie
3. Oude tegels onder recente vloertegels (Gelijkvloers)	Advies	-

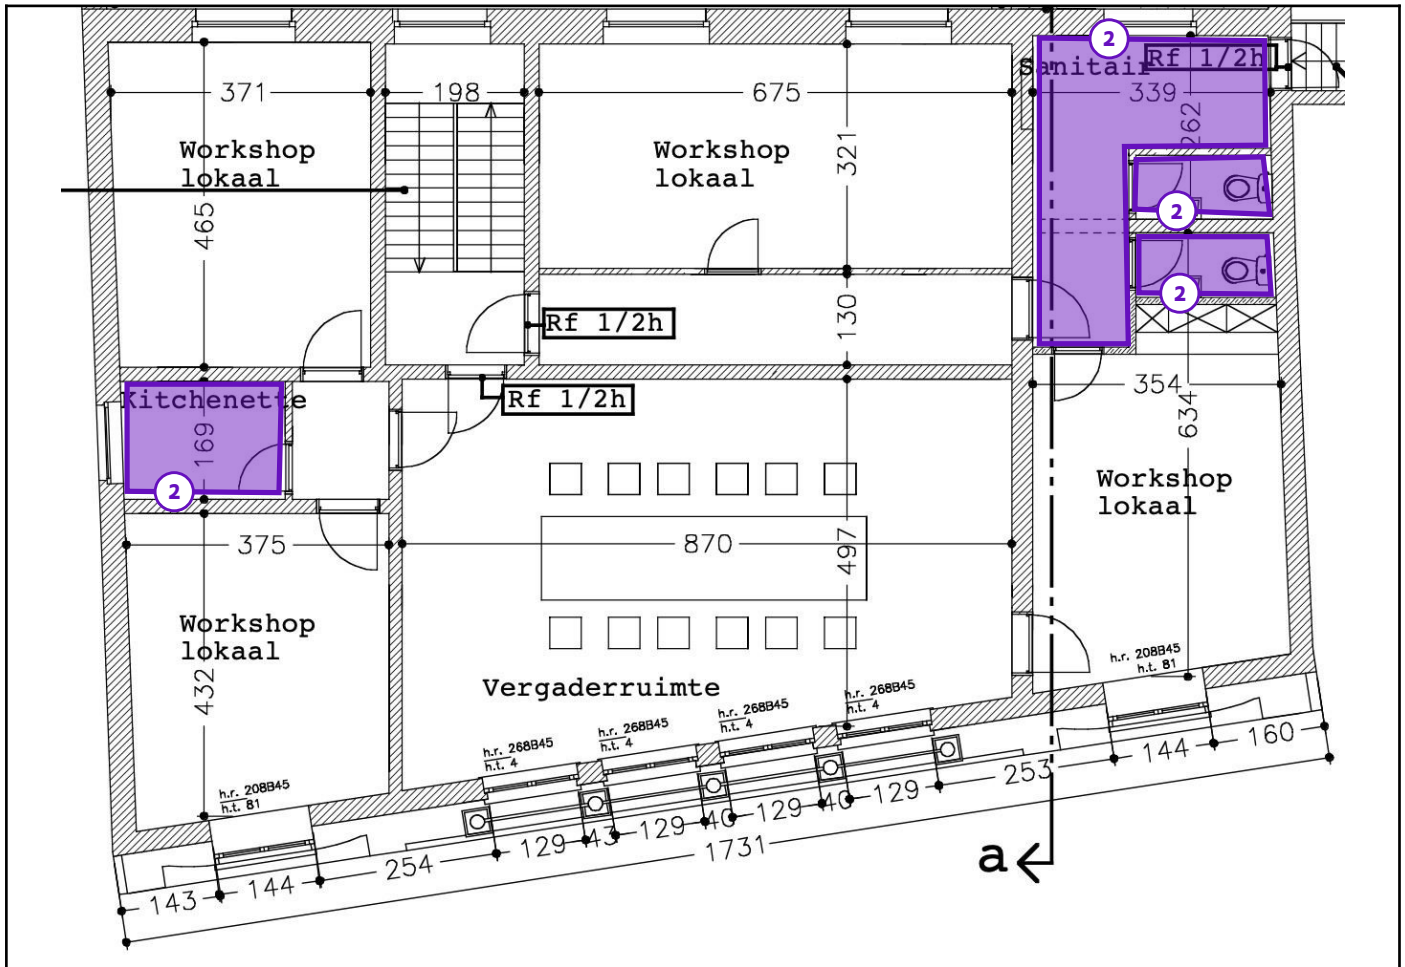
Plan 1.7: Tweede verdieping

Beschrijving	Type	Actie
2. Tegels toiletruimte (tweede verdieping)	Advies	-

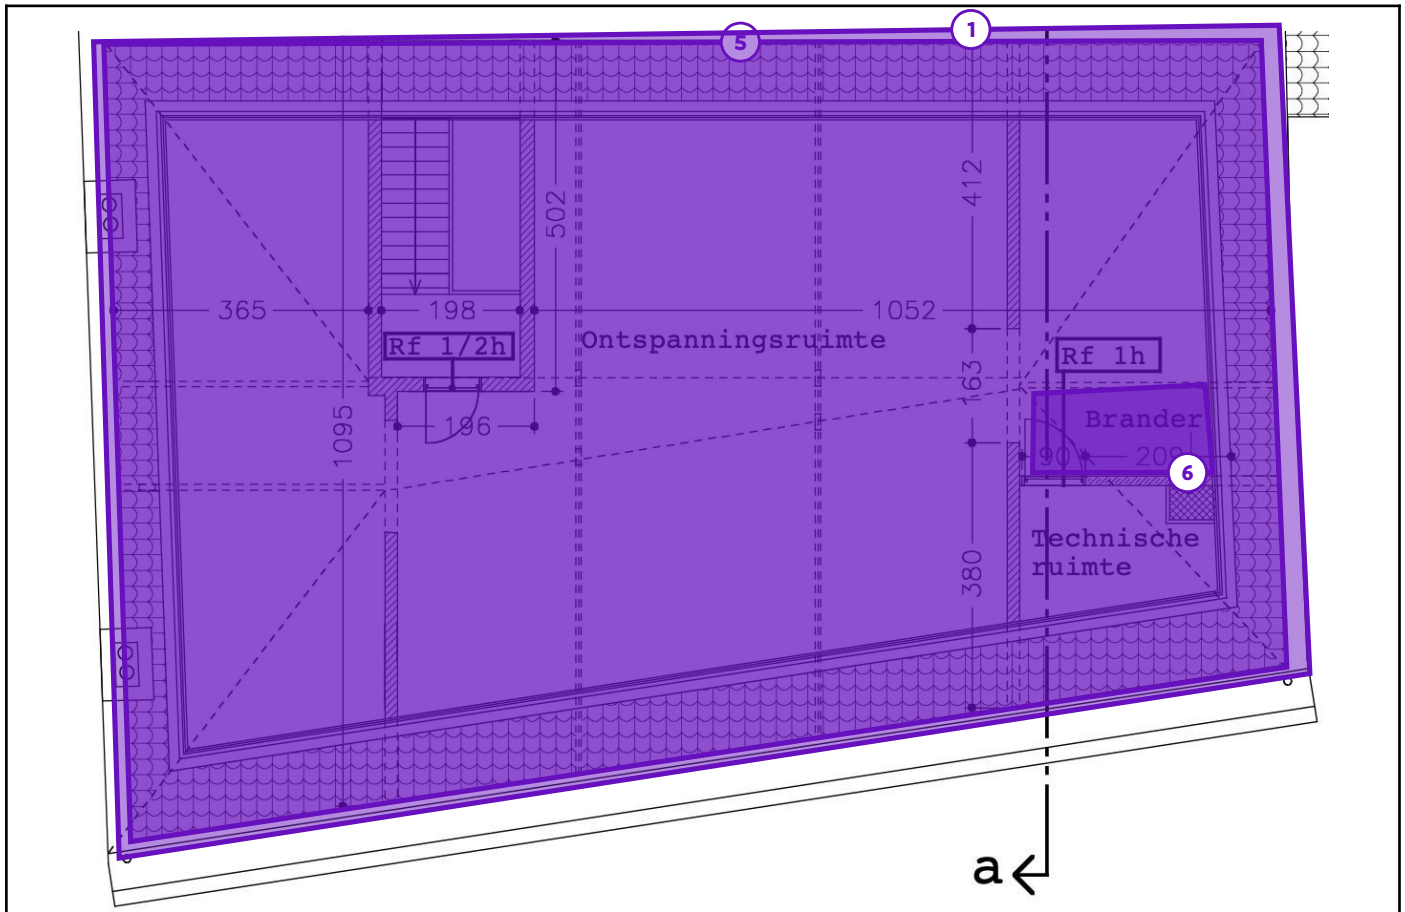
Plan 1.10: Zolder

Beschrijving	Type	Actie
1. Dakpannen	Advies	-
5. Beplating onder dakpannen	Advies	-
6. Tegels toilet (zolder)	Advies	-

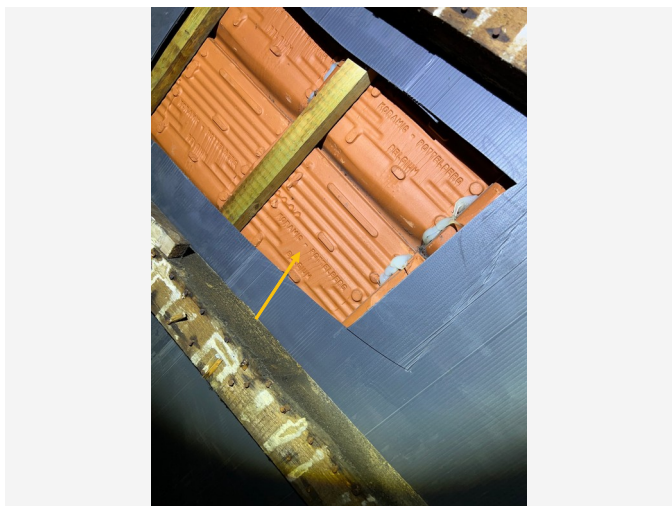
Keramische dakpannen, niet asbestverdacht.

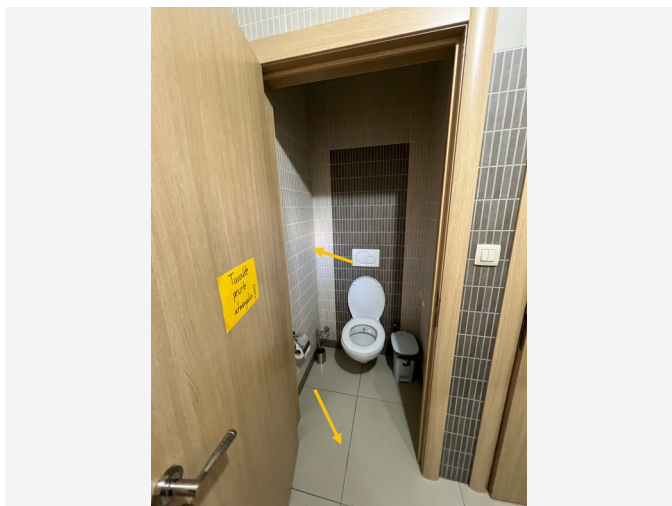
Mogelijk bevindt er zich asbestverdachte tegellijm achter de tegels. Dit was niet waarneembaar, er waren geen bestaande beschadigingen of openingen in de tegels. Tijdens sloop-en/of renovatiewerken is het aangeraden om een destructief onderzoek uit te voeren voor eventuele asbestverdachte materialen/ restanten.

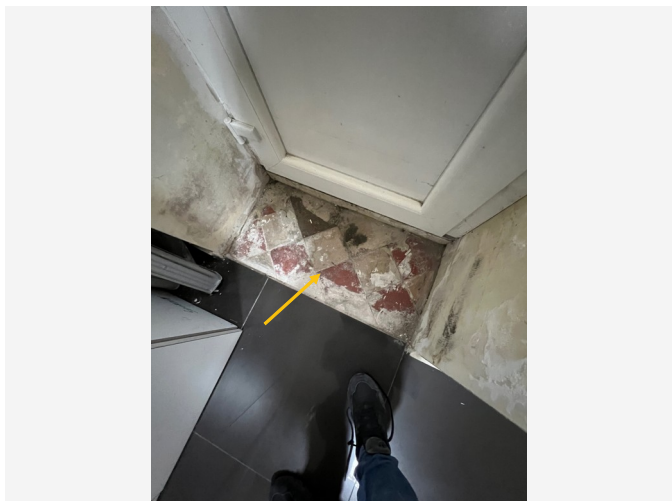
Fiche 3: Oude tegels onder recente vloertegels (Gelijkvloers)

Mogelijk bevindt er zich asbestverdachte tegellijm achter de tegels. Dit was niet waarneembaar, er waren geen bestaande beschadigingen of openingen in de tegels. Tijdens sloop-en/of renovatiewerken is het aangeraden om een destructief onderzoek uit te voeren voor eventuele asbestverdachte materialen/ restanten.

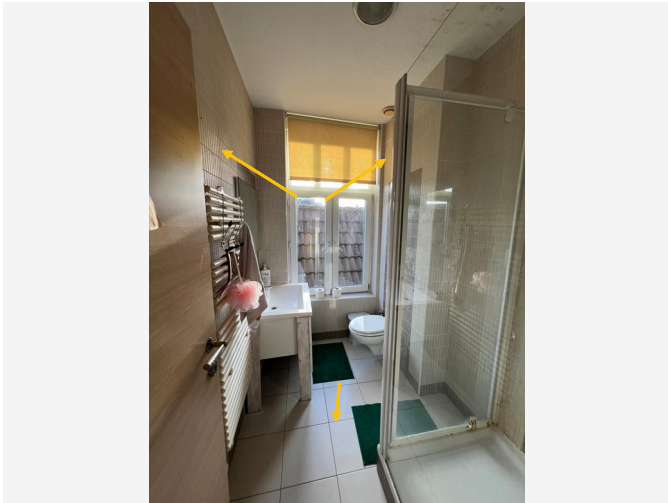
Mogelijk bevindt er zich asbestverdachte tegellijm achter de tegels. Dit was niet waarneembaar, er waren geen bestaande beschadigingen of openingen in de tegels. Tijdens sloop-en/of renovatiewerken is het aangeraden om een destructief onderzoek uit te voeren voor eventuele asbestverdachte materialen/ restanten.

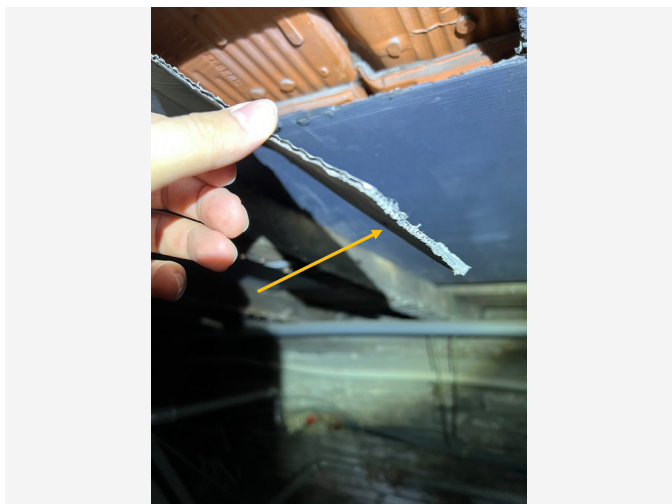
Het materiaal dat gebruikt werd is plastic, dit is niet asbestverdacht.

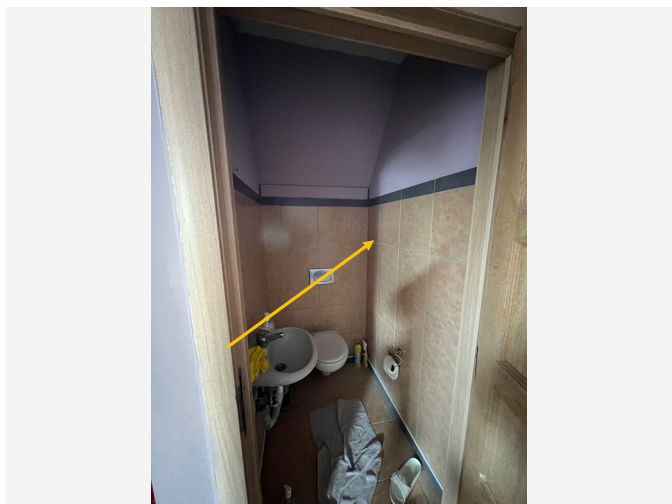
Mogelijk bevindt er zich asbestverdachte tegelijm achter de tegels. Dit was niet waarneembaar, er waren geen bestaande beschadigingen of openingen in de tegels. Tijdens sloop-en/of renovatiewerken is het aangeraden om een destructief onderzoek uit te voeren voor eventuele asbestverdachte materialen/ restanten.

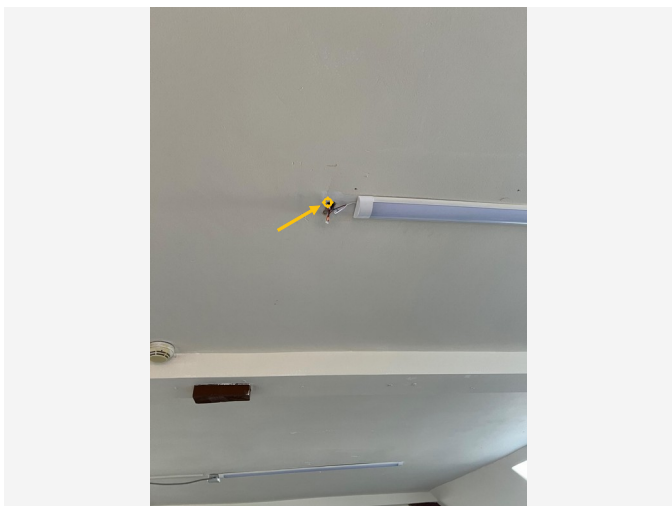
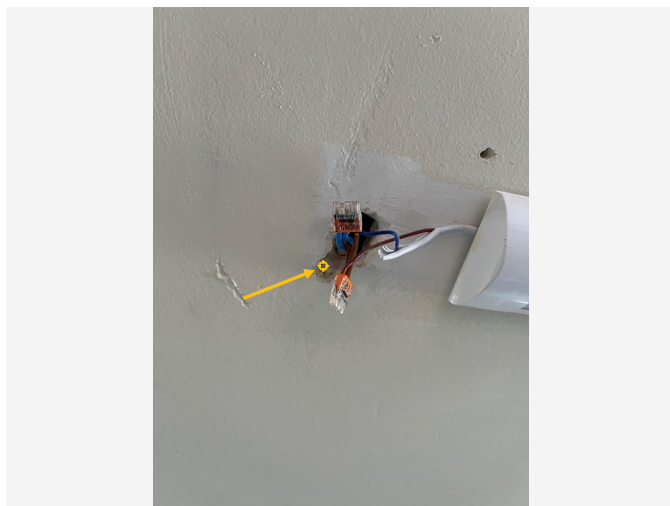
Geen asbest

#	Type	Referentie	Resultaat
7.1	Mengmonster	MM2	Geen asbest

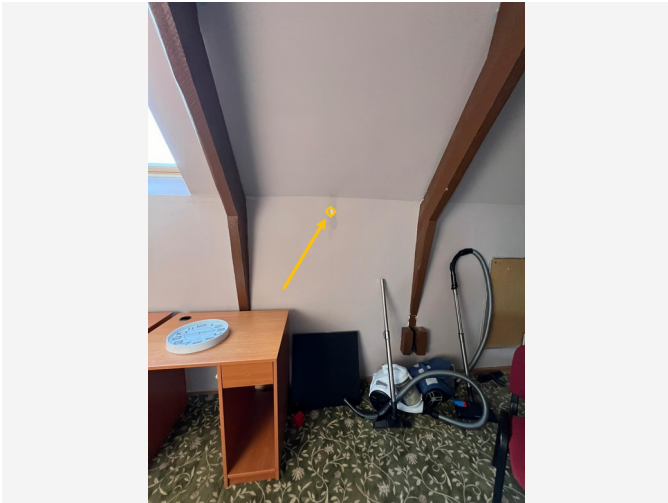
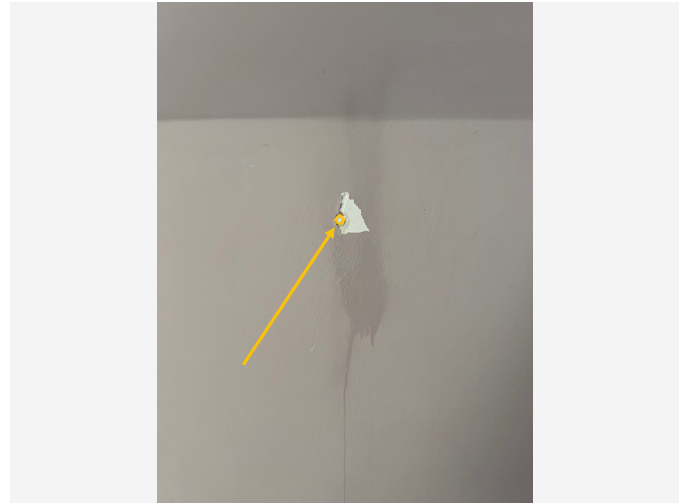
Geen asbest

#	Type	Referentie	Resultaat
8.1	Mengmonster	MM1	Geen asbest
