# Asbestinventarisatetest

Kloosterstraat 12, 2470 Retie

Attestnummer : 20230913-000004.000

Uitgegeven op : 13.09.2023

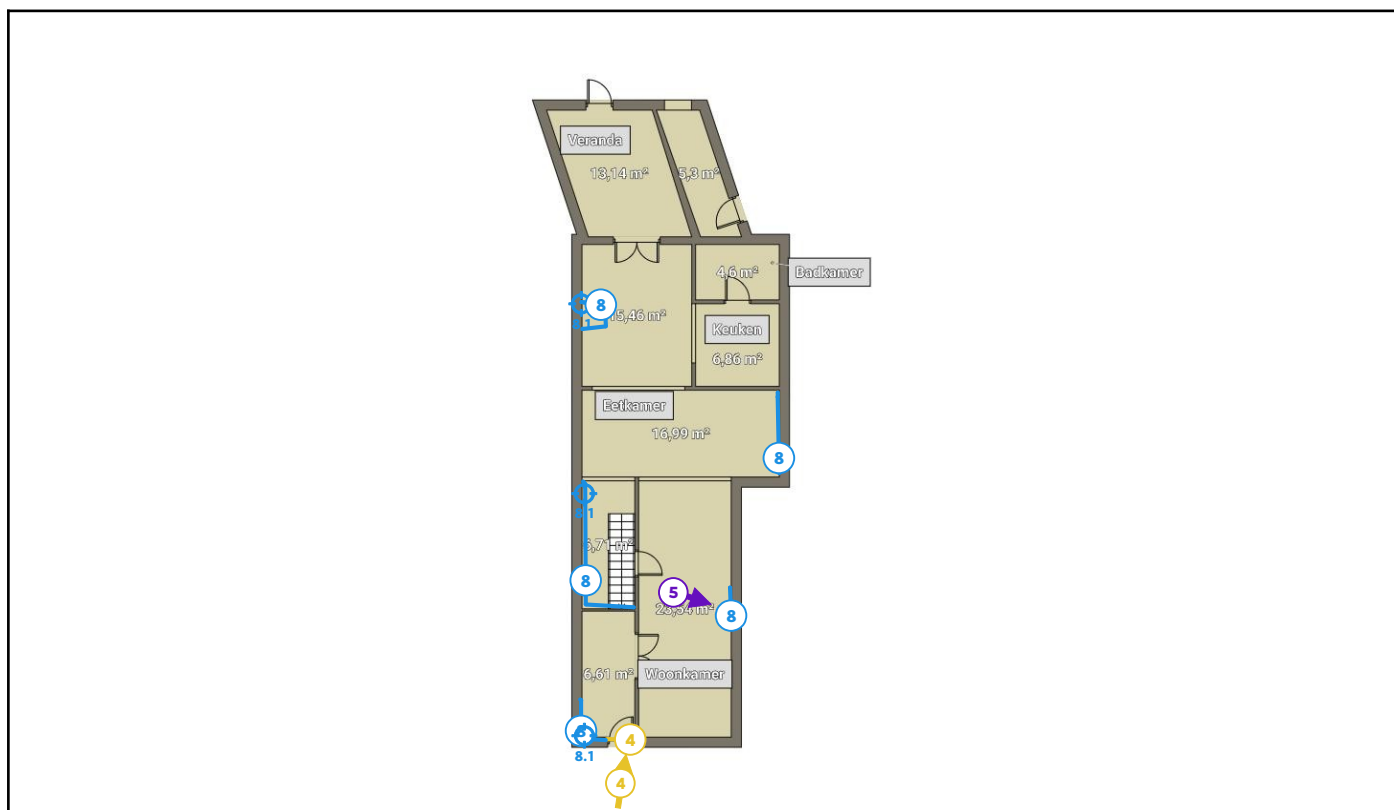
## Plan 1.2: GLV

Beschrijving	Type	Actie
4. Sierplaat onderaan voordeur	Asbestmateriaal	Zorgvuldig beheren
5. Kachelkoord woon	Advies	-
8. Pleisterwerk muren	Geen asbest	-
8.1 Code: MM01	Mengmonster	-

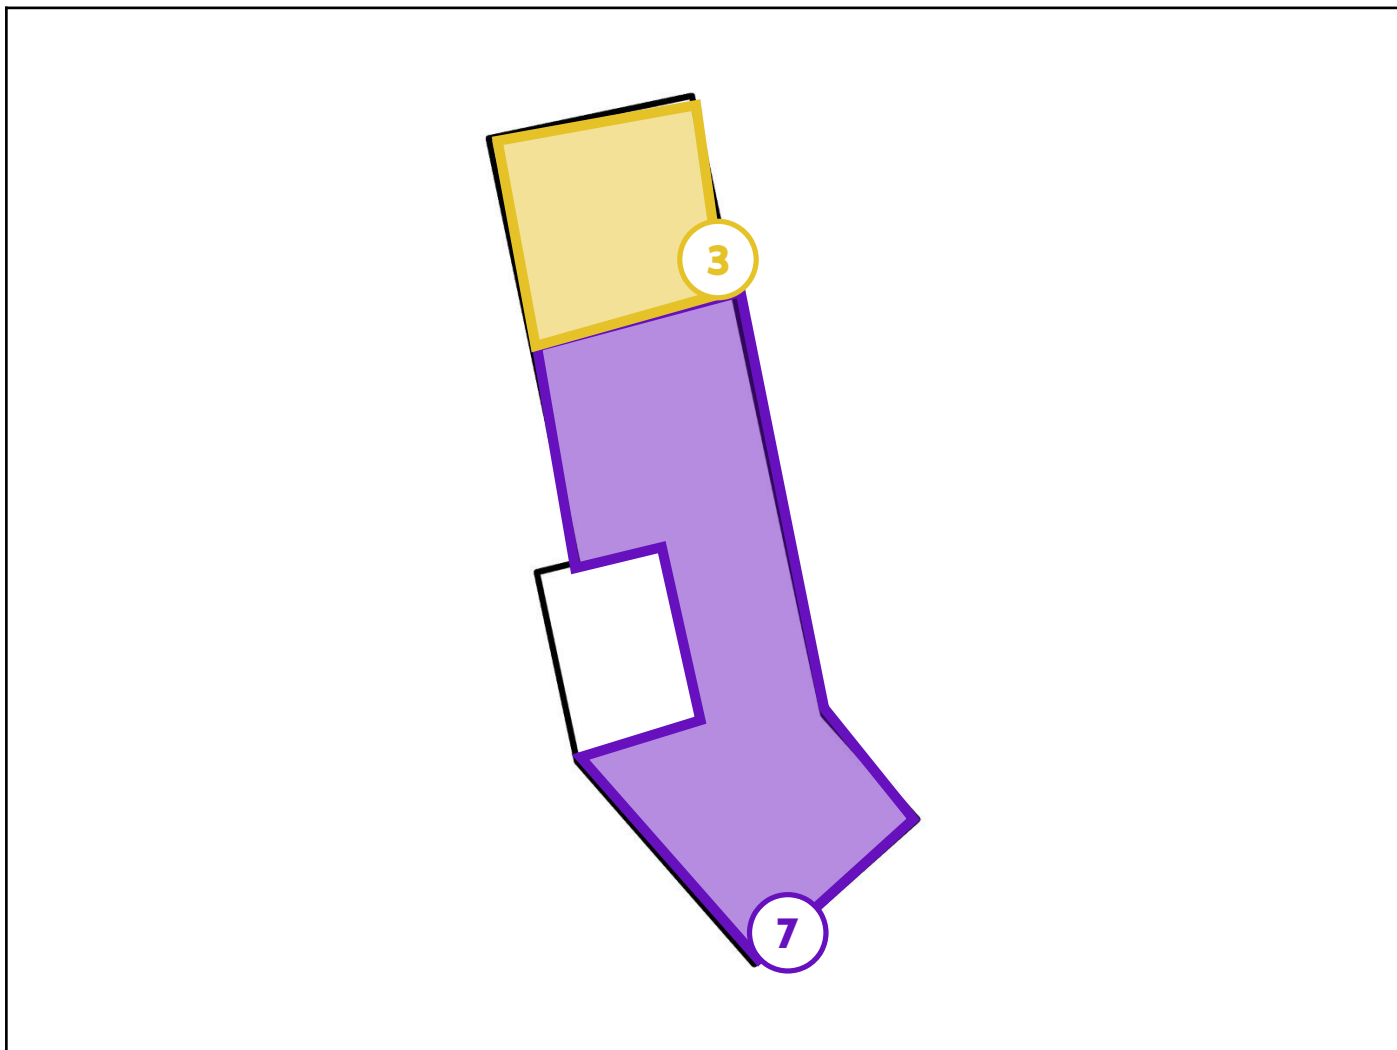
## Plan 1.5: Contouren

Beschrijving	Type	Actie
3. Onderdakplaten onder pannen vooraan	Asbestmateriaal	Zorgvuldig beheren
7. Platte daken	Advies	-

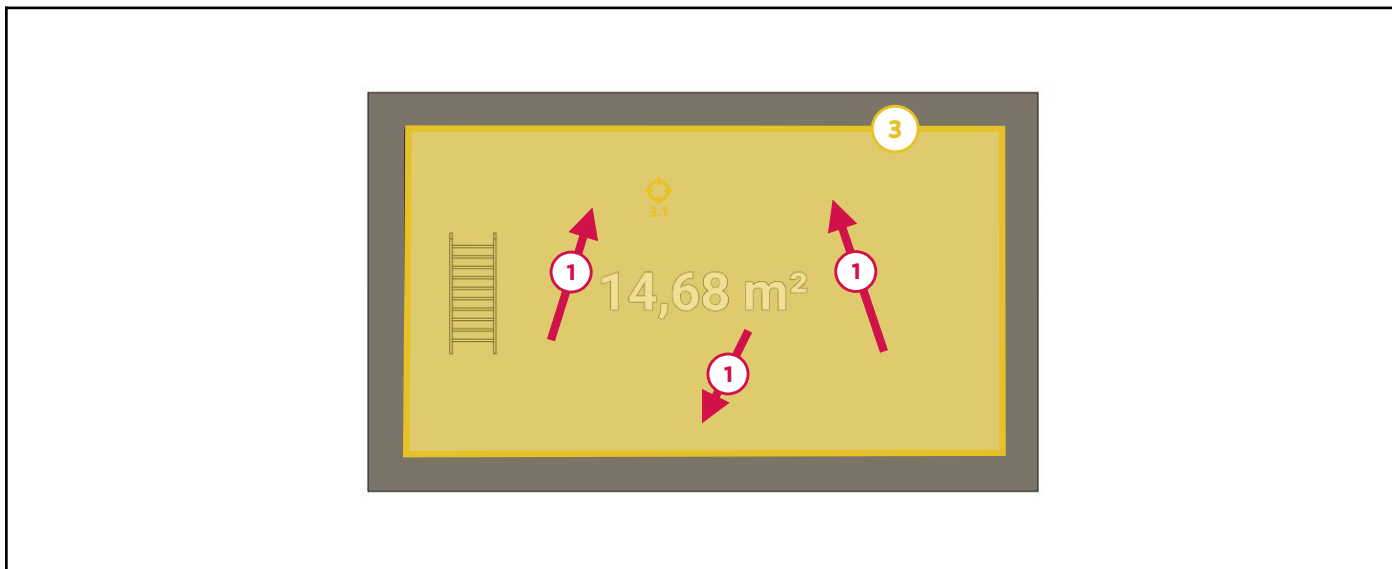
## Plan 1.6: Zolder

Beschrijving	Type	Actie
1. Stukjes onderdak op zolderruimte	Asbestmateriaal	Dringend verwijderen
3. Onderdakplaten onder pannen vooraan	Asbestmateriaal	Zorgvuldig beheren
3.1 Code: MM02	Puntmonster	-

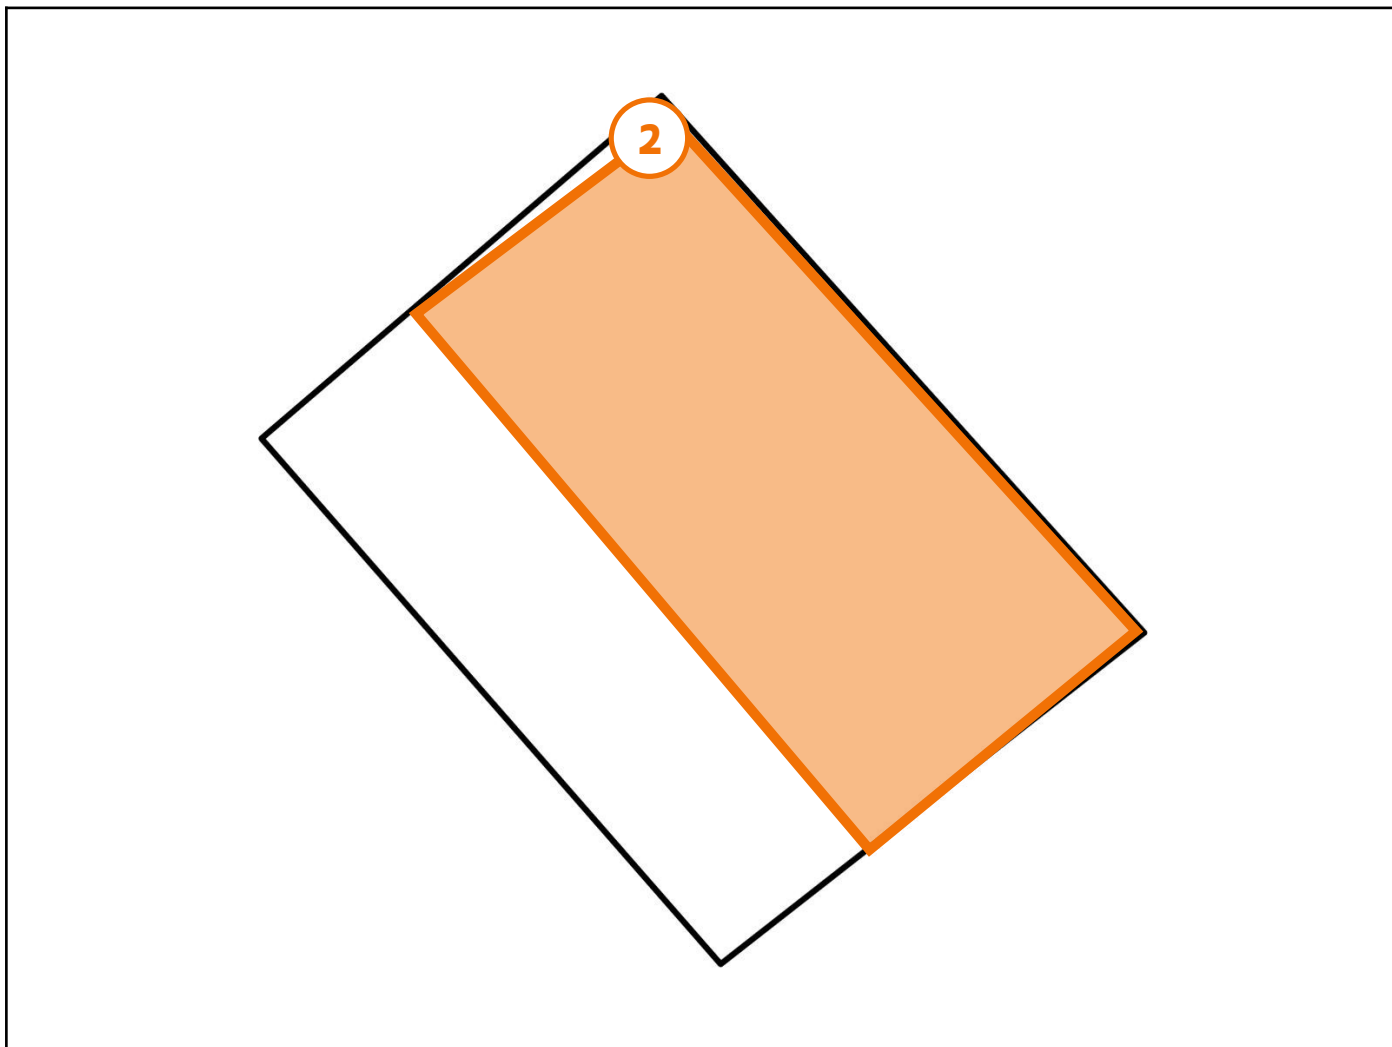
## Plan 2.1: Bijgebouw plan

Beschrijving	Type	Actie
2. Golfplaten tuinhuis	Asbestmateriaal	<a href="#">Verwijderen</a>

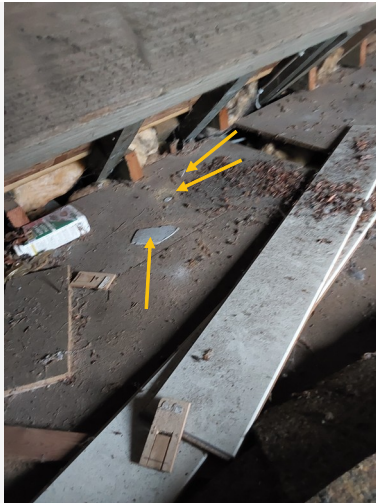
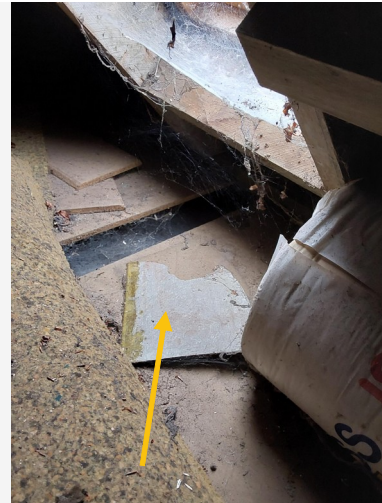
**Dringend verwijderen**

Deze stukjes kunnen in luchtdichte zakken worden gestoken en zo worden afgevoerd.

Beschrijving	Stukjes onderdak op zolderruimte
Type afvalstof	Betreft resten (contaminatie) van verwerking of beschadiging
Type resten (contaminatie)	<ul style="list-style-type: none"><li>• Stukken, fragmenten (los, opliggend)</li></ul>
Besmette materialen	<ul style="list-style-type: none"><li>• Geen (er is geen vermenging met ander materiaal)</li></ul>
Bron van de resten	Onderdak
Omgeving	Binnen
Primaire drager	Vloer
Gebondenheid resten	Hecht
Hoeveelheid (gewicht - aantal)	<ul style="list-style-type: none"><li>• 3,00 kg - 1 stuk</li></ul>
Totaal gewicht	3,00 kg
Eenvoudig bereikbaar	Ja
Identificatiemethode	Vaststelling met bewijsdocument, zonder monsternamen
Opmerking	Het betreft snijafval dat is achtergebleven van de onderdakplaten die onder de dakpannen liggen.

- Verwijder het asbestafval.

- Eenvoudige handelingen: mag via doe-het-zelf of door werknemer(s) met opleidingsattest eenvoudige handelingen  
Hechtgebonden asbestafval.

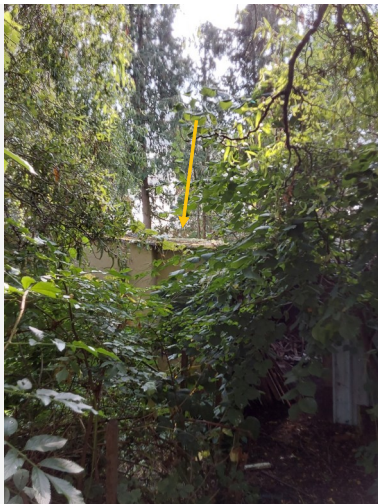
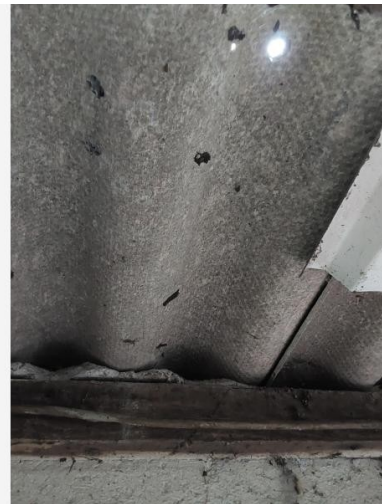
Het asbestmateriaal valt onder de mijlpaal van 2034.

Verwijderen

Eindbeoordeling materiaalrisico	Laag materiaalrisico en/of verlaagde kans op vezelvrijgave
---------------------------------	--

Gebondenheid	Categorie 1: hechtgebonden in oorsprong
Asbestsoort (vezeltype)	Crocidoliet aanwezig
Asbestconcentratie	Laag (< 50%)
Afschermingsgraad van het gehele materiaal	Geheel of deels vrij aan de buitenlucht
Toestand van het materiaal	Licht beschadigd, licht verweerd. Intact materiaal type Pical – asbestboard of categorie III 'gebondenheid'

Beschrijving	Golfplaten tuinhuis
Omgeving	Buiten
Primaire drager	Schuin dak
Asbestmateriaal	Dak- en gevelbekleding - Golfplaat
Bindmiddel van asbestmateriaal	Cement
Gebondenheid op basis van bindmiddel	Hecht
Hoeveelheid (oppervlakte - aantal)	• 35,00 m <sup>2</sup> - 1 stuk
Totale oppervlakte	35,00 m <sup>2</sup>

- Zorg voor een veilig beheer. Vermijd het beschadigen van het asbestmateriaal. Controleer de toestand jaarlijks op wijzigingen.
- Hemelwater dat afspoelt van asbestcement daken of gevels kan asbestdeeltjes bevatten. Gebruik het enkel voor gesloten circuits (bv. spoelen toiletten). Reinig na het vervangen van het dak of de gevel de dakgoten en regenwaterput of -ton om asbesthoudend sediment of slib te verwijderen

- Eenvoudige handelingen: mag via doe-het-zelf of door werknemer(s) met opleidingsattest eenvoudige handelingen  
Hechtgebonden asbesttoepassing in open lucht. De binnenruimte werd afgewerkt met OSB platen.  
Deze golfplaten kunnen langs bovenaf manueel worden losgeschroefd en voorzichtig naar beneden worden gehaald.  
Nadien moeten deze worden afgevoerd via de correcte weg als hechtgebonden asbesthoudend afval.  
Indien transport door de woning nodig is om de platen weg te krijgen, moeten de platen luchtdicht worden ingepakt alvorens deze door de woning te dragen.

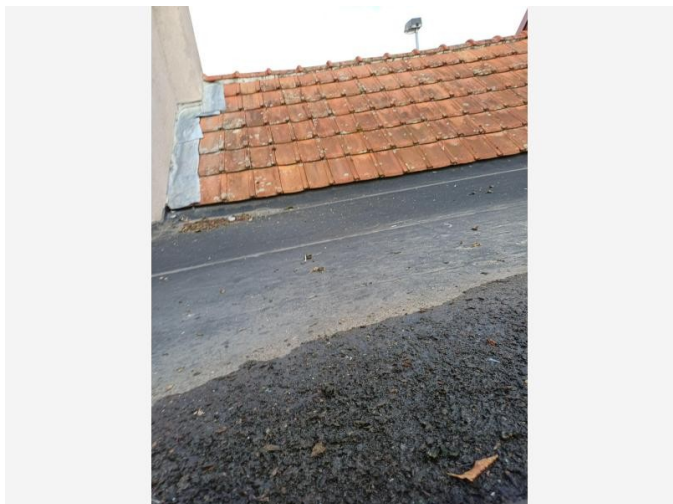
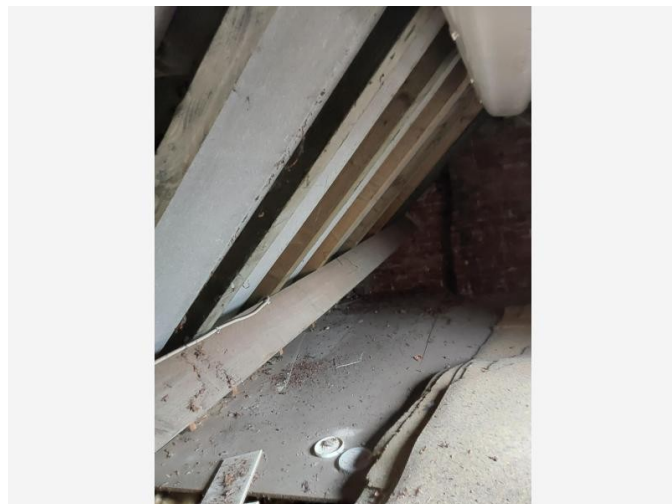
Het asbestmateriaal valt onder de mijlpaal van 2040.

Zorgvuldig beheren

Eindbeoordeling materiaalrisico	Laag materiaalrisico en/of verlaagde kans op vezelvrijgave
---------------------------------	--

Gebondenheid	Categorie 1: hechtgebonden in oorsprong
Asbestsoort (vezeltype)	Alleen chrysotiel
Asbestconcentratie	Laag (< 50%)
Afschermingsgraad van het gehele materiaal	Geheel of deels (ook) vrij aan de binnenlucht
Toestand van het materiaal	Licht beschadigd, licht verweerd. Intact materiaal type Pical – asbestboard of categorie III 'gebondenheid'

#	Type	Referentie	Resultaat
3.1	Puntmonster	MM02	Chrysotiel

Beschrijving	Onderdakplaten onder pannen vooraan
Omgeving	Binnen
Primaire drager	Schuin dak
Asbestmateriaal	Plaat, paneel, tablet - Type Menuiserite
Bindmiddel van asbestmateriaal	Cement
Gebondenheid op basis van bindmiddel	Hecht
Hoeveelheid (oppervlakte - dikte - aantal)	• 30,00 m <sup>2</sup> - 1,00 cm - 1 stuk

- Zorg voor een veilig beheer en verwijder dit asbestmateriaal wanneer het bij werken eenvoudig bereikbaar wordt. Controleer de toestand jaarlijks op wijzigingen.

- Eenvoudige handelingen: mag via doe-het-zelf of door werknemer(s) met opleidingsattest eenvoudige handelingen  
Bij dakrenovatie kunnen deze platen, na het wegnemen van de pannen en het latwerk, langs bovenaf worden weggenomen zonder het asbestmateriaal verder te beschadigen.

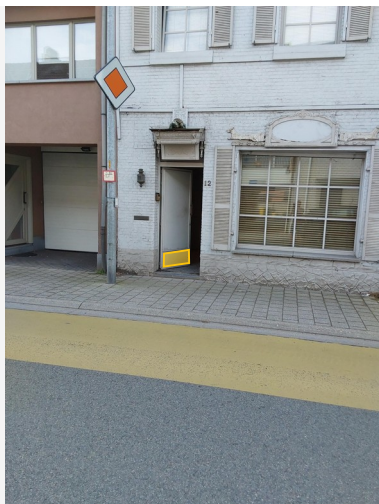
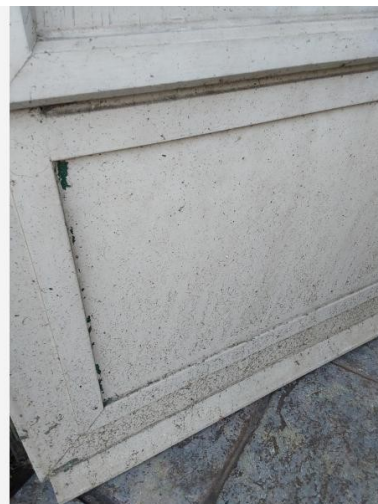
Het asbestmateriaal valt onder de mijlpaal van 2040.

Zorgvuldig beheren

Eindbeoordeling materiaalrisico	Zeer laag materiaalrisico en/of zeer lage kans op vezelvrijgave
---------------------------------	---

Gebondenheid	Categorie 1: hechtgebonden in oorsprong
Asbestsoort (vezeltype)	Crocidoliet aanwezig
Asbestconcentratie	Laag (< 50%)
Afschermingsgraad van het gehele materiaal	Niet stootvaste afscherming
Toestand van het materiaal	Onbeschadigd, niet verweerd

Beschrijving	Sierplaat onderaan voordeur
Omgeving	Grenst aan binnen- en buitenlucht
Primaire drager	Wandopening verticaal (raam, deur, ...)
Asbestmateriaal	Plaat, paneel, tablet - Geëmailleerd, type Glasal
Bindmiddel van asbestmateriaal	Cement
Gebondenheid op basis van bindmiddel	Hecht
Hoeveelheid (oppervlakte - dikte - aantal)	• 0,25 m <sup>2</sup> - 2,00 cm - 1 stuk
Totaal volume	0,005 m <sup>3</sup>
Eenvoudig bereikbaar	Ja
Bevestigingswijze	• Geklemd • Verlijmd, ingegoten, versmeerd

- Zorg voor een veilig beheer. Vermijd het beschadigen van het asbestmateriaal. Controleer de toestand jaarlijks op wijzigingen.

- Eenvoudige handelingen: mag via doe-het-zelf of door werknemer(s) met opleidingsattest eenvoudige handelingen  
Hechtgebonden asbesttoepassing, bedekt met een verflaag.

Idealiter wordt deze deur in zijn geheel gedomonteerd en volledig (of deels) als asbesthoudend afval afgevoerd zonder manipulatie van het asbestmateriaal zelf.

Het is echter ook mogelijk de bedekkende profielen te demonteren en het glasplaatje van de deur af te halen.

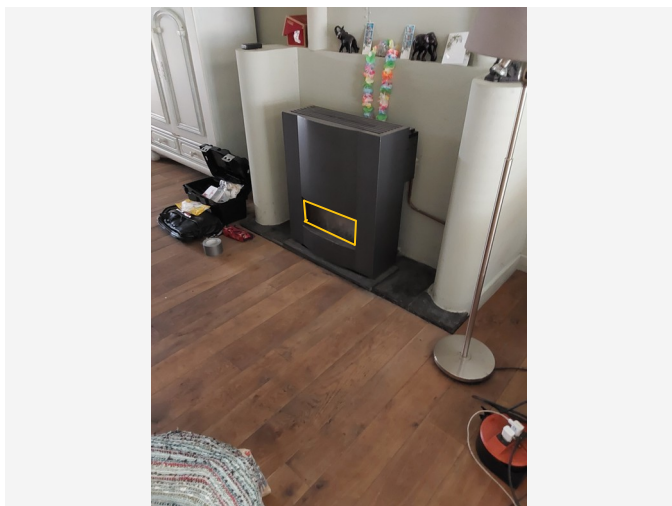
Glasvezelkoord

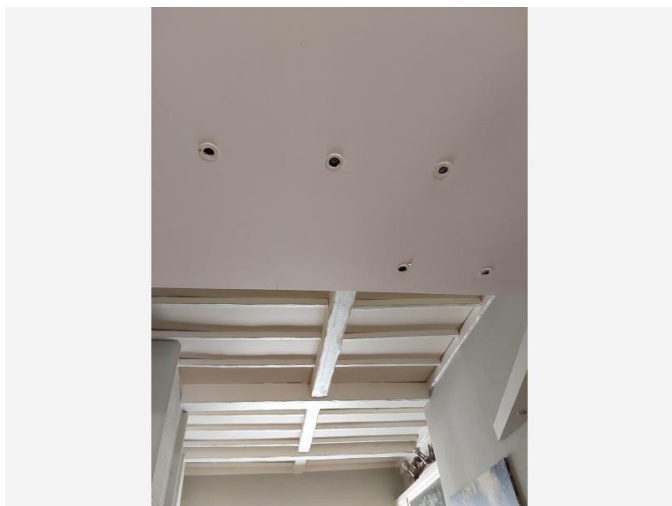
Alle plafonds werden verlaagd met gyproc of hout.

Visueel en auditief herkenbaar.

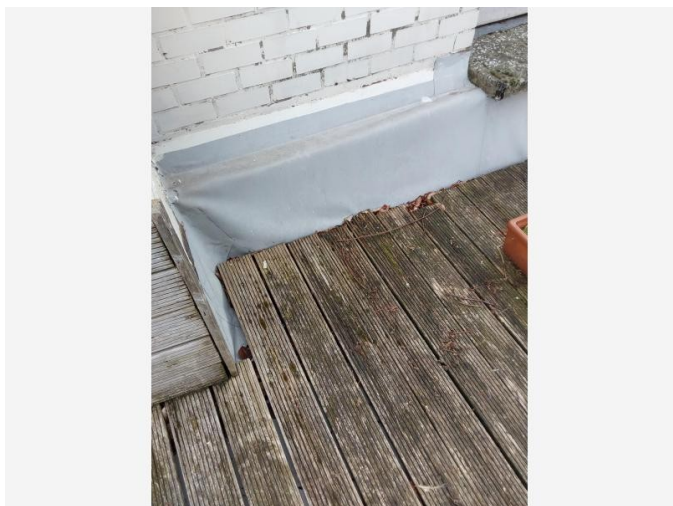
EPDM nooit asbestverdacht

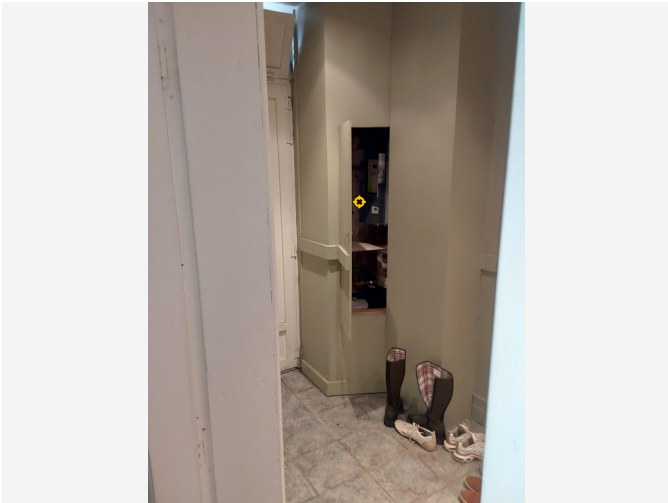
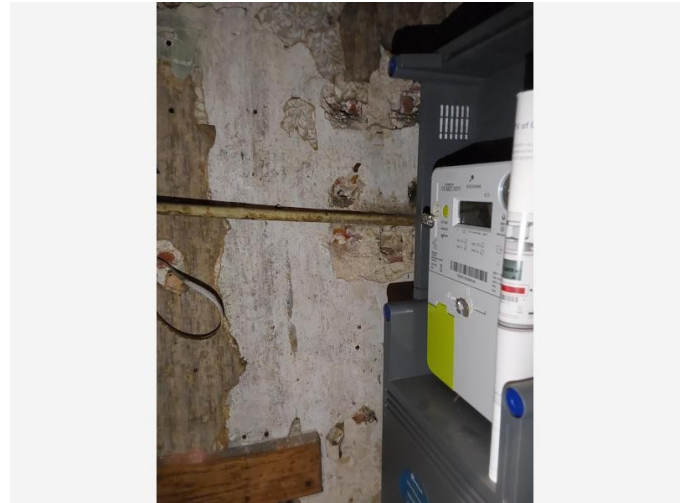
## Fiche 8: Pleisterwerk muren

Geen asbest

#	Type	Referentie	Resultaat
8.1	Mengmonster	MM01	Geen asbest

<b>Bindmiddel van materiaal</b>	Gips - kalk
<b>Gebondenheid op basis van bindmiddel</b>	Niet-hechtgebonden
<b>Hoeveelheid (oppervlakte - dikte - aantal)</b>	• 61,00 m <sup>2</sup> - 2,00 cm - 1 stuk
<b>Totaal volume</b>	1,22 m <sup>3</sup>
<b>Identificatiemethode</b>	Vaststelling met monstername
<b>Destructieve handeling voor identificatie</b>	Nee
<b>Opmerking</b>	<p>Bij muren die niet werden aangeduid op plan werden voorzetwanden uit houtwerk en gyproc geplaatst. Visueel en auditief herkenbaar.</p> <p>Vermoedelijk loopt het gipswerk hier achter door maar staalname was niet mogelijk.</p>
