Asbestinventarisatetest

Fruithoflaan 28/701, 2600 Antwerpen

Attestnummer : 20260203-000450.000

Uitgegeven op : 03.02.2026

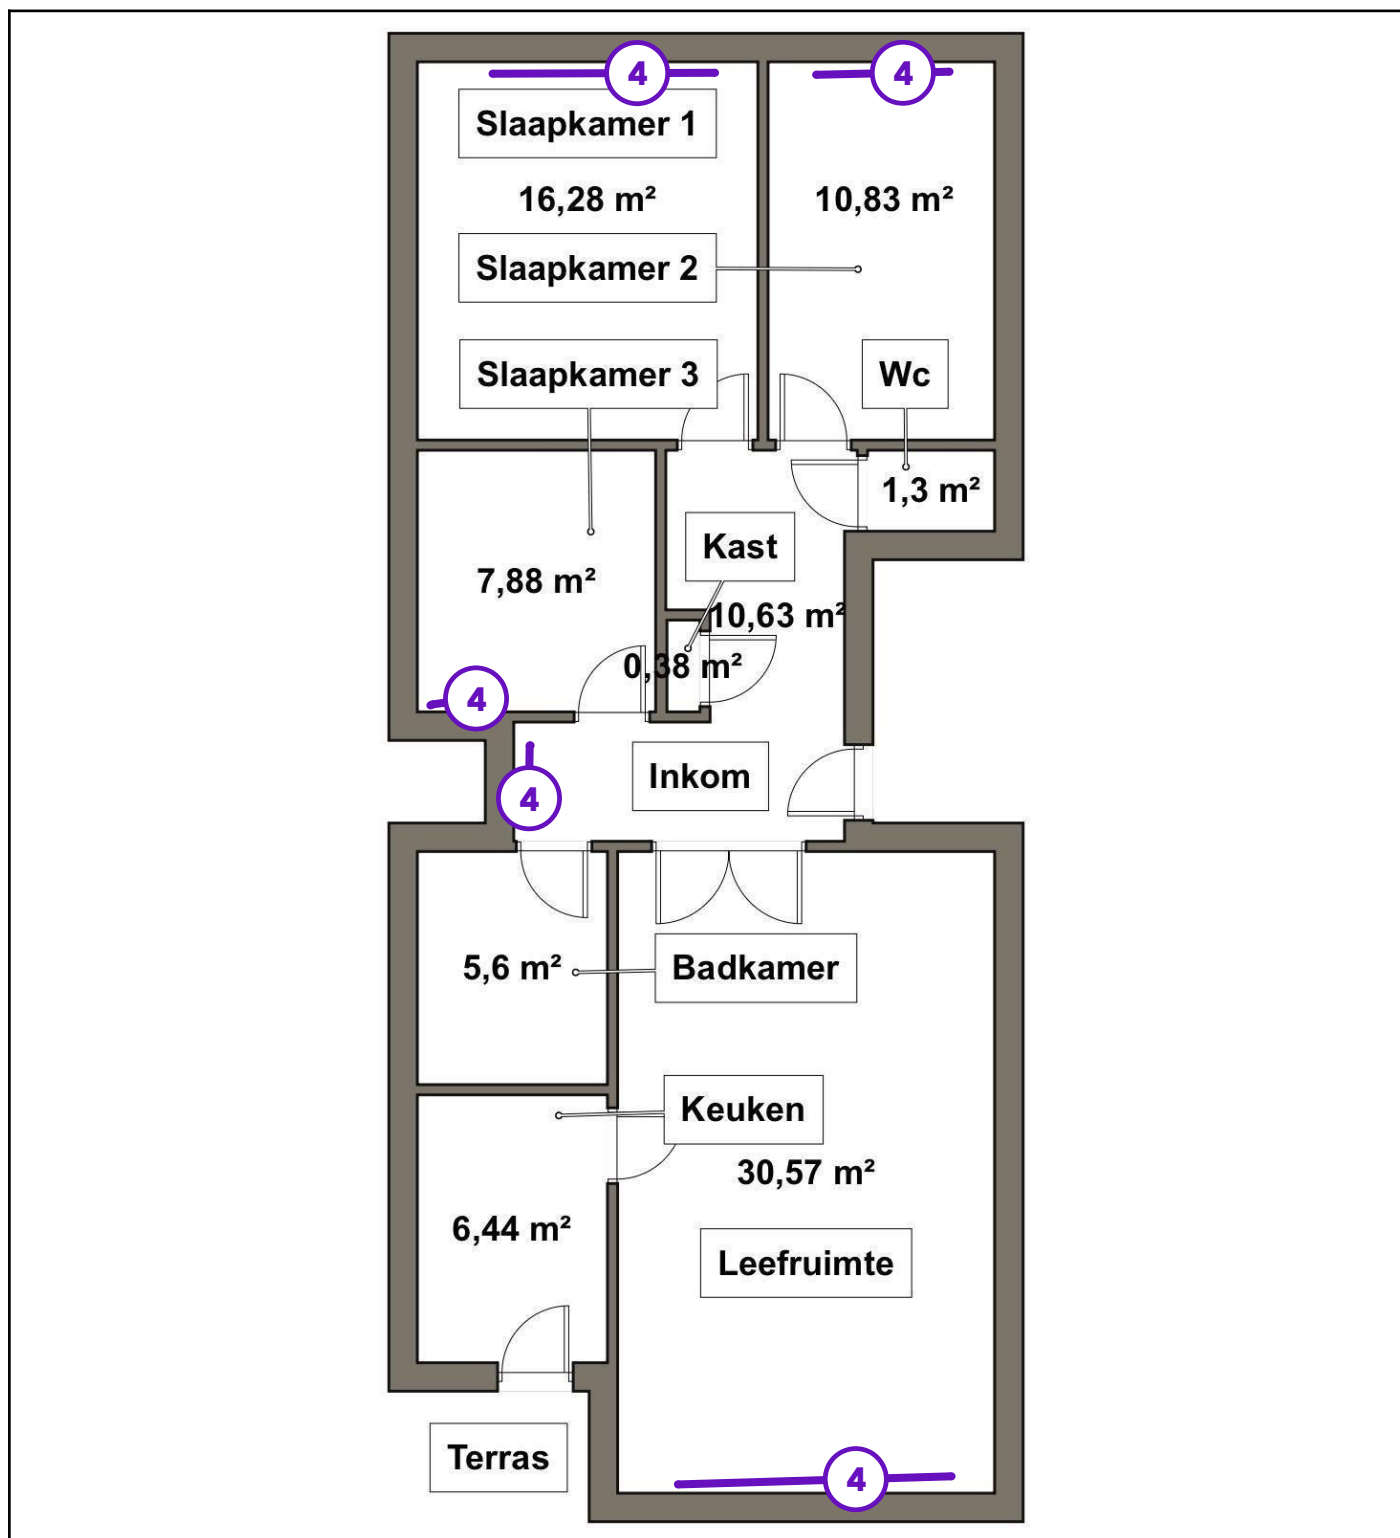
Plan 1.3: Grondplan .3

Beschrijving	Type	Actie
4. Oude kolomradiatoren	Advies	-

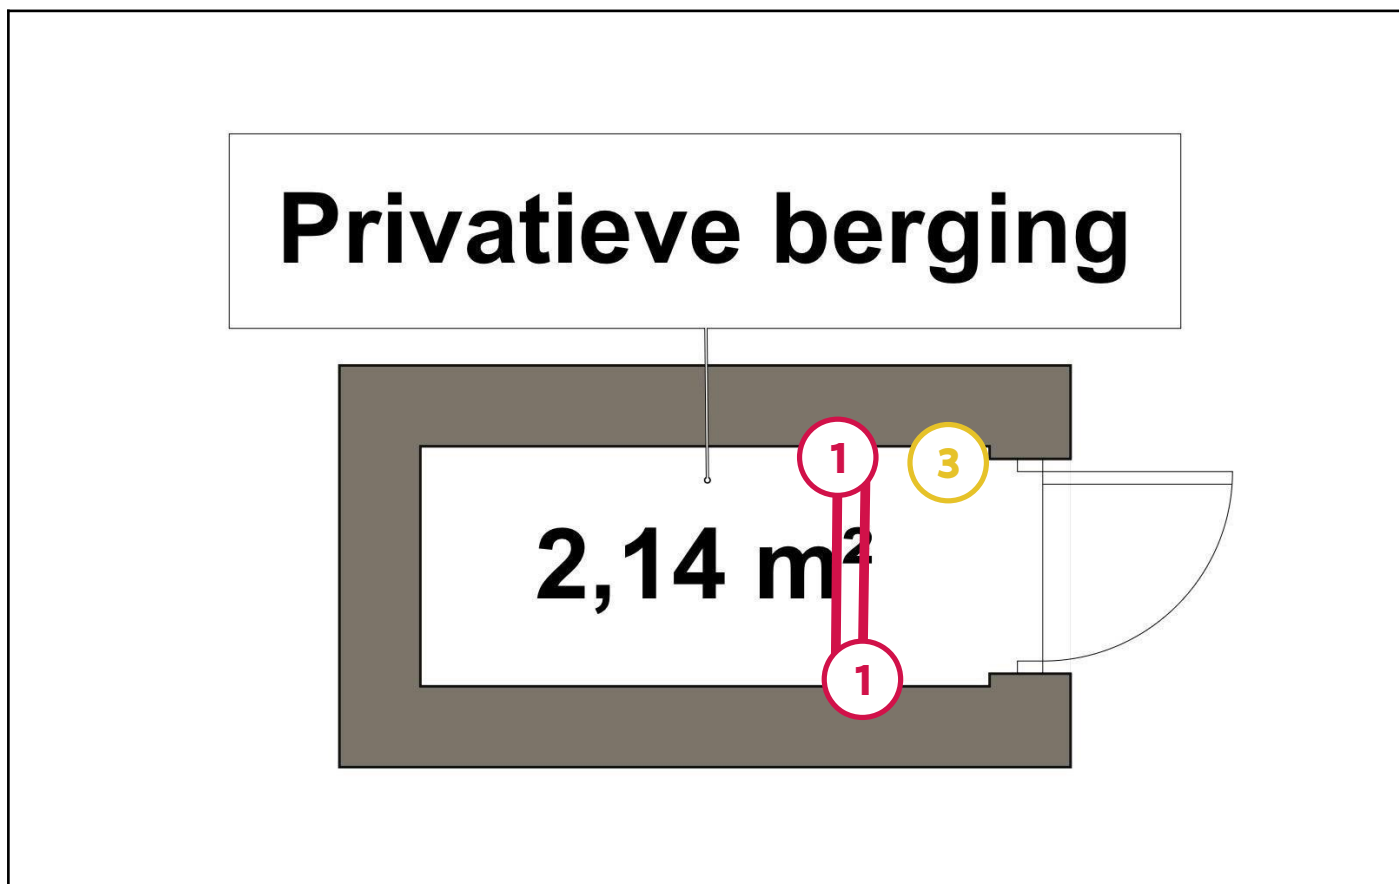
Plan 1.5: Privatieve berging .2

Beschrijving	Type	Actie
1. CV-leiding (pleister)	Asbestmateriaal	Dringend verwijderen
3. Bakeliet schakelaar in privatieve berging	Asbestmateriaal	Zorgvuldig beheren

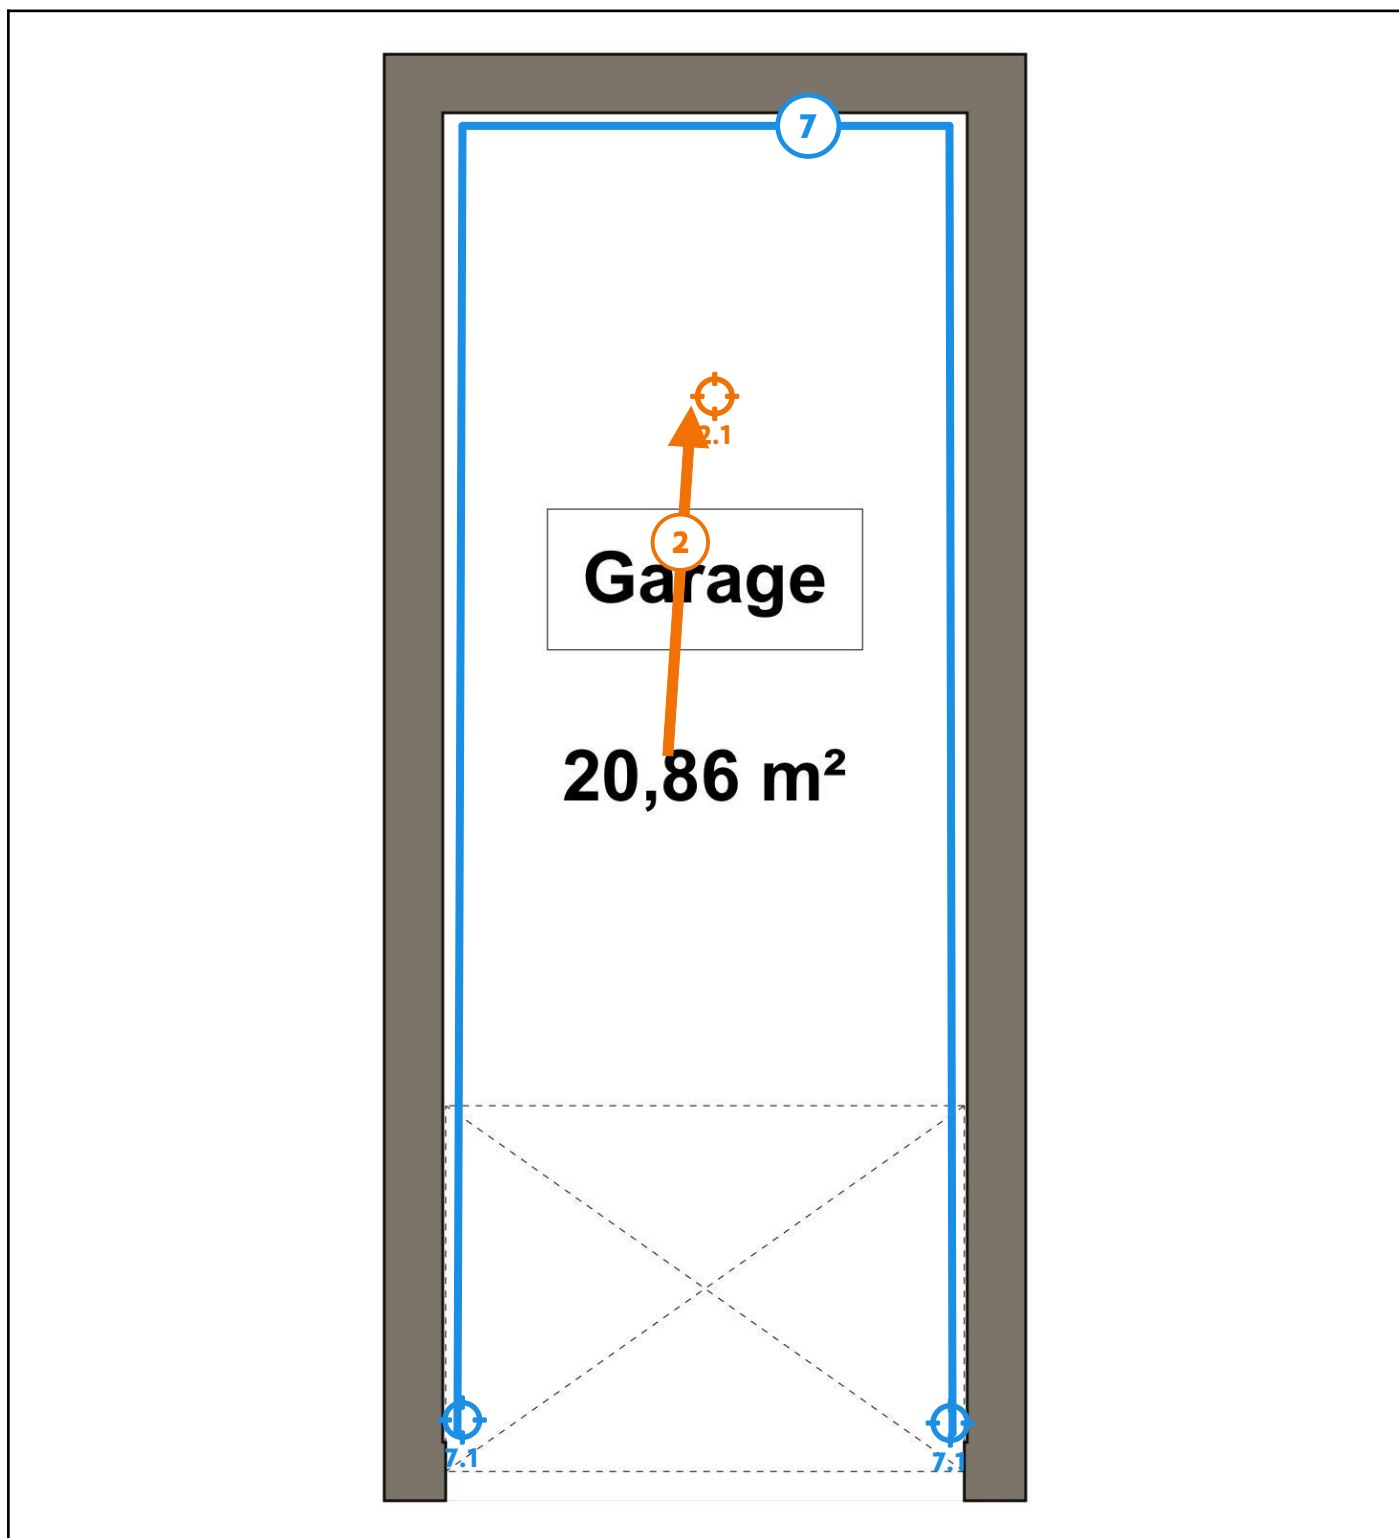
Plan 2.1: Garagebox plan

Beschrijving	Type	Actie
2. Verluchtungsbus door plafond garage	Asbestmateriaal	Maatregelen nemen

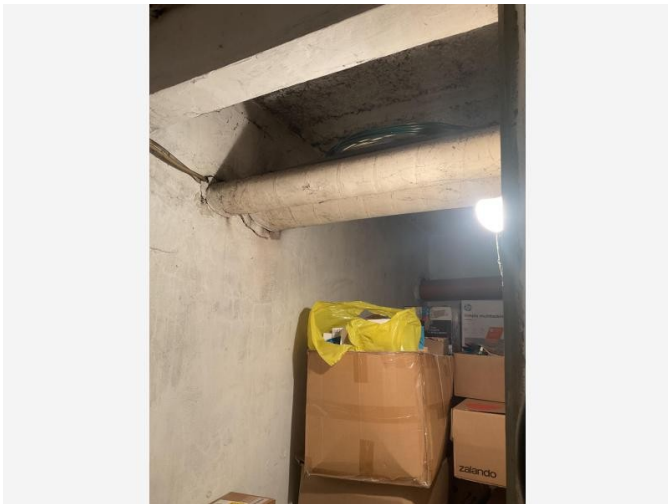
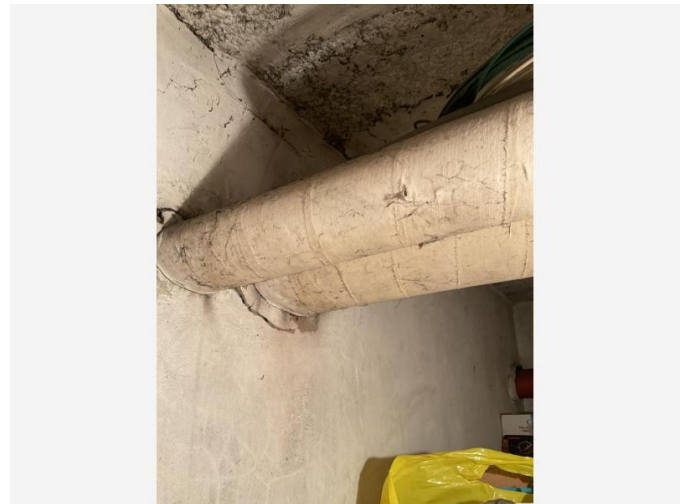
Het asbestmateriaal valt onder de mijlpaal van 2034.

Eindbeoordeling materiaalrisico	Hoog materiaalrisico en/of hoge kans op vezelvrijgave
---------------------------------	---

Gebondenheid	Categorie 2: niet-hechtgebonden met matrix
Asbestsoort (vezeltype)	Crocidoliet aanwezig
Asbestconcentratie	Hoog ($\geq 50\%$)
Afschermingsgraad van het gehele materiaal	Geheel of deels (ook) vrij aan de binnenlucht
Toestand van het materiaal	Licht beschadigd, licht verweerd. Intact calciumsilicaatmateriaal of categorie III 'gebondenheid'

Beschrijving	CV-leiding (pleister)
Omgeving	Binnen
Primaire drager	Sanitaire infrastructuur en uitrusting (toe- en afvoer)
Asbestmateriaal	In-situ afwerkingslagen - Thermische isolatie
Bindmiddel van asbestmateriaal	Gips - kalk
Gebondenheid op basis van bindmiddel	Niet-hechtgebonden
Hoeveelheid (lengte - omtrek - dikte - aantal)	<ul style="list-style-type: none">• 1,00 m - 60,00 cm - 2,00 cm - 2 stuks
Totaal volume	0,024 m ³
Eenvoudig bereikbaar	Ja
Bevestigingswijze	<ul style="list-style-type: none">• Verlijmd, ingegoten, versmeerd
Identificatiemethode	<p>De asbestdeskundige beoordeelt het materiaal als asbestverdacht en dus asbesthoudend, en dit zonder monstername.</p> <p>Motivatie: De materialen behoren niet toe aan de eigenaar voor wie de asbestdeskundige de asbestinventaris uitvoert.</p>
Destructieve handeling voor identificatie	Nee
Opmerking	Deze leidingisolatie hoort toe tot de gemeenschappelijke delen maar dient mee te worden opgenomen in de asbestattesten van de privatieve appartementen (met berging).

Dringend verwijderen

- Verwijder dit asbestmateriaal zo snel mogelijk. Volg de toestand goed op.
- Voer bijkomende staalname(s) uit.

- Hermetische zone (erkend asbestverwijderaar)
Niet hechtgebonden asbesttoepassing met een hoge asbestconcentratie en in een gesloten omgeving.
Voor de verwijdering van dit materiaal dient een hermetische zone worden opgebouwd waarin de asbest van de leidingen kan worden verwijderd.

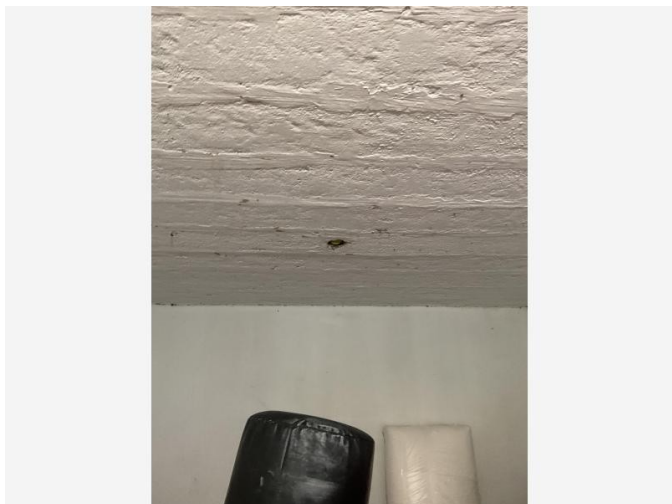
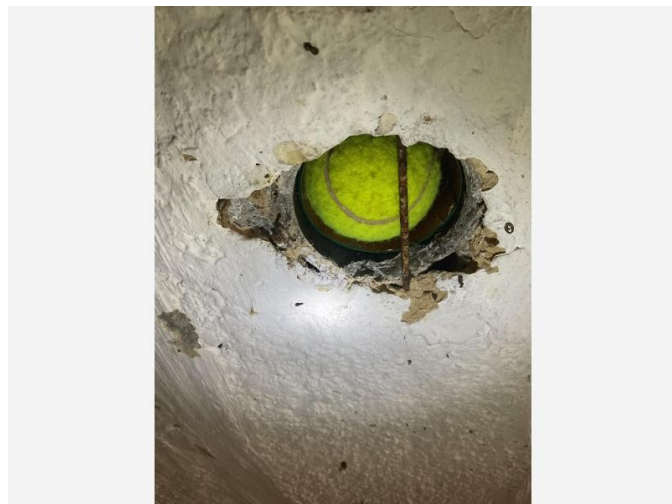
Het asbestmateriaal valt onder de mijlpaal van 2040.

Eindbeoordeling materiaalrisico	Verhoogd materiaalrisico en/of verhoogde kans op vezelvrijgave
---------------------------------	--

Gebondenheid	Categorie 1: hechtgebonden in oorsprong
Asbestsoort (vezeltype)	Crocidoliet aanwezig
Asbestconcentratie	Laag (< 50%)
Afschermingsgraad van het gehele materiaal	Geheel of deels (ook) vrij aan binnenluchtstromen
Toestand van het materiaal	Licht beschadigd, licht verweerd. Intact calciumsilicaatmateriaal of categorie III 'gebondenheid'

#	Type	Referentie	Resultaat
2.1	Puntmonster	MM06	Chrysotiel, Crocidoliet

Beschrijving	Verluchtingsbuis door plafond garage
Omgeving	Binnen
Primaire drager	Fundering-draagstructuur (horizontaal, verticaal)
Asbestmateriaal	Buis, koker, leiding, pijp, doorvoer
Bindmiddel van asbestmateriaal	Cement
Gebondenheid op basis van bindmiddel	Hecht
Hoeveelheid (lengte - omtrek - dikte - aantal)	<ul style="list-style-type: none">• 1,00 m - 100,00 cm - 1,00 cm - 1 stuk
Totaal volume	0,01 m ³
Eenvoudig bereikbaar	Nee <ul style="list-style-type: none">• Het asbestmateriaal is bedekt (uitgezonderd laag verf, coating, behang, kunststof, textiel) en het wegnemen van het bedekkende materiaal kan niet zonder het bedekkende materiaal te beschadigen.
Bevestigingswijze	<ul style="list-style-type: none">• Verlijmd, ingegoten, versmeerd
Identificatiemethode	Een monstername door de asbestdeskundige met laboanalyse door een asbestlabo.
Destructieve handeling voor identificatie	Nee
Opmerking	Deze verluchttingsbuis loopt door de fundering. Een inschatting van de totale lengte kan niet worden gemaakt.

Maatregelen nemen

- Zorg voor een veilig beheer. Vermijd het beschadigen van het asbestmateriaal. Controleer de toestand jaarlijks op wijzigingen.

- Eenvoudige handelingen: mag via doe-het-zelf of door werknemer(s) met opleidingsattest eenvoudige handelingen
Hechtgebonden asbesttoepassing in goede staat.

Deze kan niet in zijn geheel worden weggenomen zonder de fundering (deels) uit te breken. Verwijder deze asbesttoepassing bij voorkeur pas bij de volledige uitbraak en fundering.

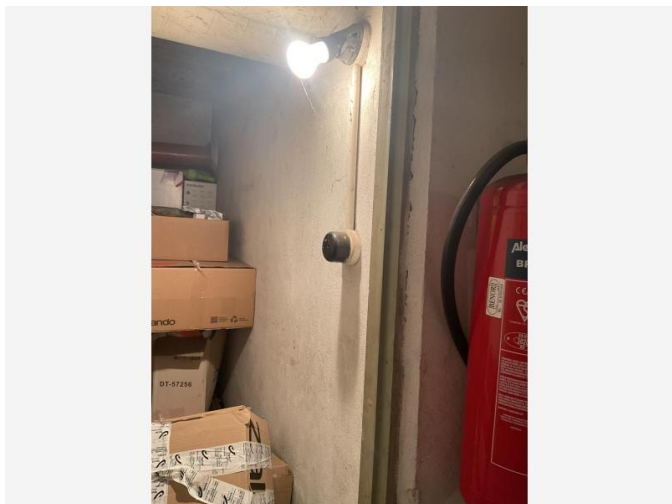
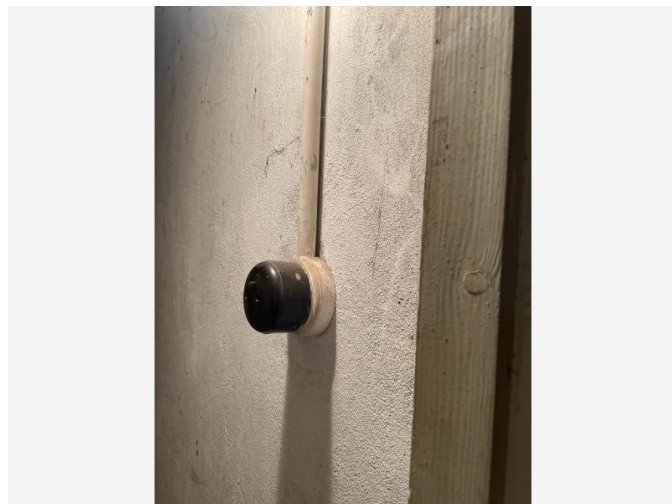
Het asbestmateriaal valt onder de mijlpaal van 2040.

Eindbeoordeling materiaalrisico	Laag materiaalrisico en/of verlaagde kans op vezelvrijgave
---------------------------------	--

Gebondenheid	Categorie 1: hechtgebonden in oorsprong
Asbestsoort (vezeltype)	Crocidoliet aanwezig
Asbestconcentratie	Laag (< 50%)
Afschermingsgraad van het gehele materiaal	Geheel of deels (ook) vrij aan de binnenlucht
Toestand van het materiaal	Onbeschadigd, niet verweerd

Beschrijving	Bakeliet schakelaar in privatieve berging
Omgeving	Binnen
Primaire drager	Communicatie en elektrische infrastructuur en uitrusting
Asbestmateriaal	Bakeliet elektriciteitstoepassing
Bindmiddel van asbestmateriaal	Kunststof of -hars
Gebondenheid op basis van bindmiddel	Hecht
Hoeveelheid (gewicht - aantal)	<ul style="list-style-type: none">• 0,20 kg - 1 stuk
Totaal gewicht	0,20 kg
Eenvoudig bereikbaar	Ja
Bevestigingswijze	<ul style="list-style-type: none">• Verlijmd, ingegoten, versmeerd
Identificatiemethode	<p>De asbestdeskundige beoordeelt het materiaal als asbestverdacht en dus asbesthoudend, en dit zonder monstername.</p> <p>Motivatie: De monstername brengt andere schade aan dan schade die inherent is aan de monstername.</p>
Destructieve handeling voor identificatie	Nee

Zorgvuldig beheren

- Zorg voor een veilig beheer. Vermijd het beschadigen van het asbestmateriaal. Controleer de toestand jaarlijks op wijzigingen.
- Voer bijkomende staalname(s) uit.

- Eenvoudige handelingen: mag via doe-het-zelf of door werknemer(s) met opleidingsattest eenvoudige handelingen
Hechtgebonden asbesttoepassing met een van nature lage kans op vezelemissie. Deze kan gemakkelijk van de muur worden losgeschroefd zonder de asbesttoepassing te beschadigen.

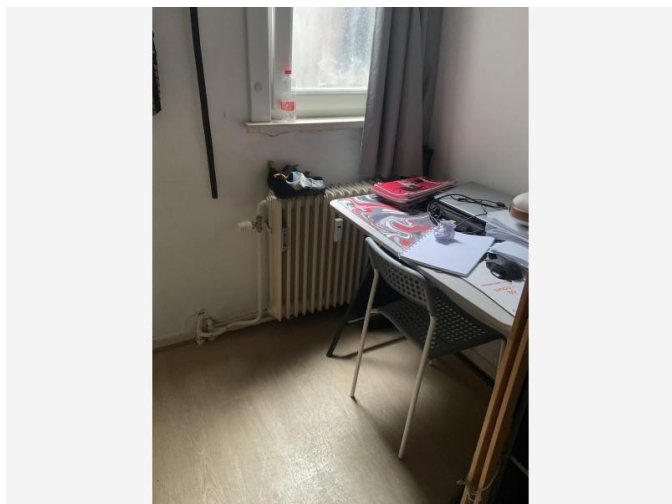
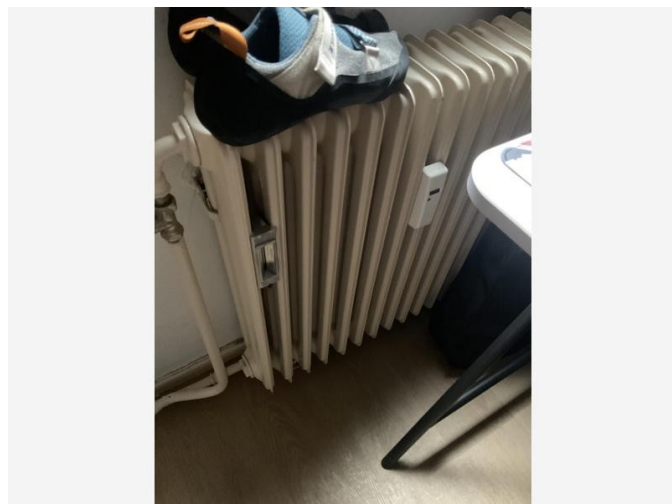
Extern geen asbesthoudende materialen aangetroffen. Het is echter niet uit te sluiten dat intern geen asbesthoudende onderdeeljes gebruikt werden (pakkingen, koord, beschermplaatjes). Bij vernieuwing van dit type radiator, is het aangeraden deze in hun geheel af te voeren.

Basis voor advies	De asbestdeskundige beoordeelt het materiaal als asbesthoudend op basis van een beoordeling met het blote oog.
Primaire drager	Ruimteverwarming
(Asbest)materiaal	Pakking, dichting

Het is aangeraden deze radiatoren dubbel te verpakking met plastic tijdens transport en afvoer.

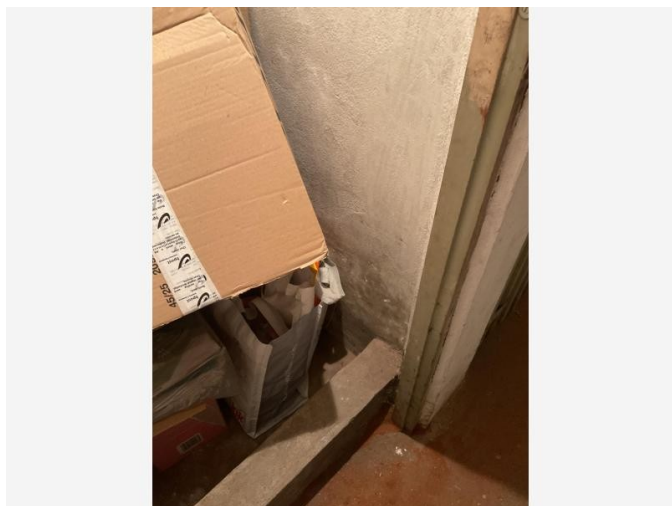
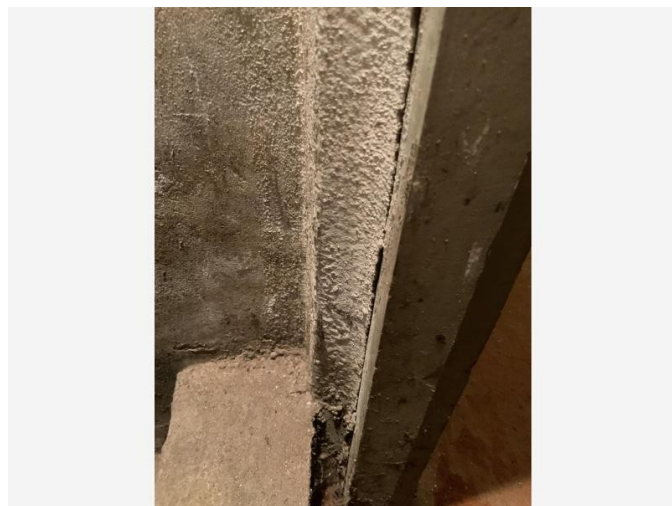
Geen asbest

#	Type	Referentie	Resultaat
5.1	Mengmonster	MM04	Geen asbest

Beschrijving	Cementering keldermuren
Omgeving	Binnen
Primaire drager	Binnenwand
Bindmiddel van materiaal	Cement
Gebondenheid op basis van bindmiddel	Hecht
Hoeveelheid (oppervlakte - dikte - aantal)	• 5,00 m ² - 1,00 cm - 1 stuk
Totaal volume	0,05 m ³
Identificatiemethode	Een monstername door de asbestdeskundige met laboanalyse door een asbestlabo.
Destructieve handeling voor identificatie	Nee

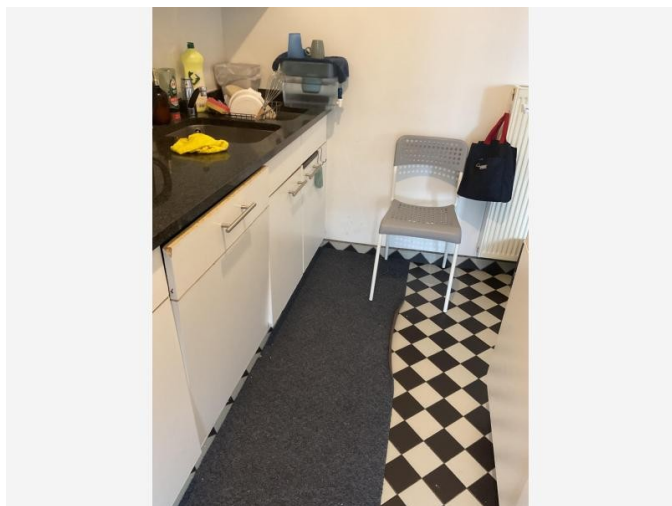
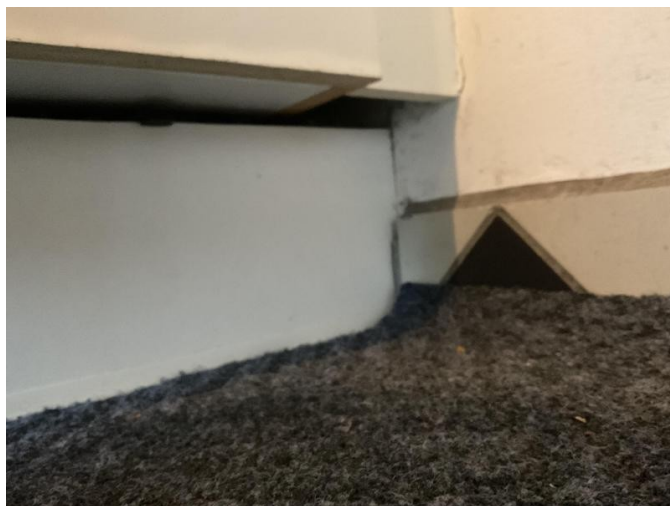
Fiche 6: Pleisterwerk muren

Geen asbest

#	Type	Referentie	Resultaat
6.1	Mengmonster	MM01	Geen asbest

Beschrijving	Pleisterwerk muren
Omgeving	Binnen
Primaire drager	Binnenwand
Bindmiddel van materiaal	Gips - kalk
Gebondenheid op basis van bindmiddel	Niet-hechtgebonden
Hoeveelheid (oppervlakte - dikte - aantal)	• 185,00 m ² - 1,00 cm - 1 stuk
Totaal volume	1,85 m ³
Identificatiemethode	Een monstername door de asbestdeskundige met laboanalyse door een asbestlabo.
Destructieve handeling voor identificatie	Nee

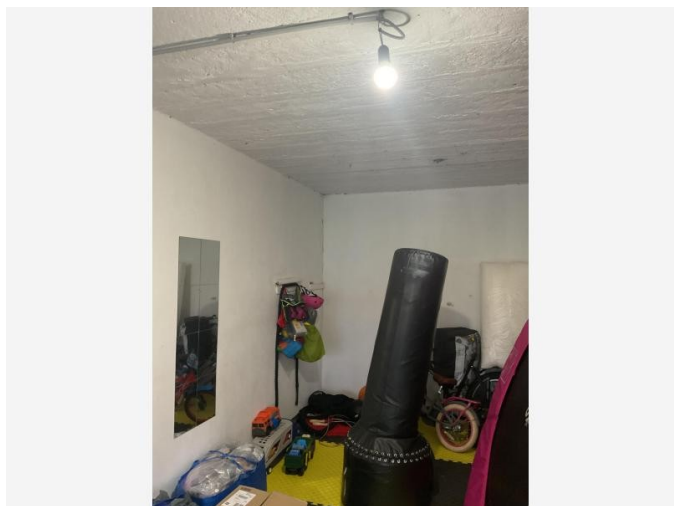
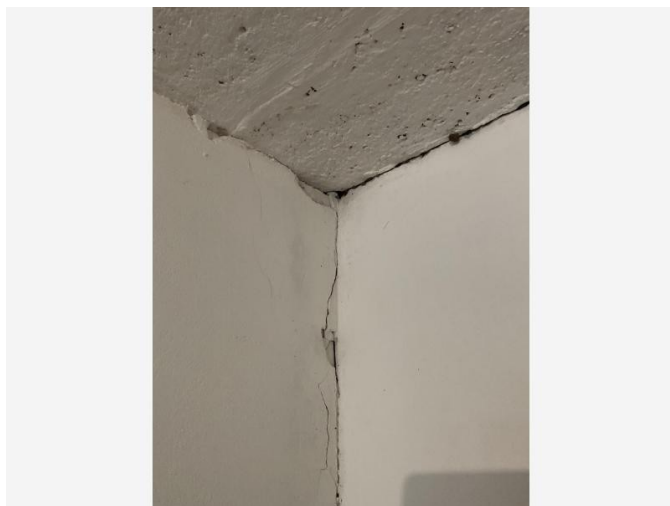
Geen asbest

#	Type	Referentie	Resultaat
7.1	Mengmonster	MM05	Geen asbest

Beschrijving	Cementering binnenmuren garage
Omgeving	Binnen
Primaire drager	Binnenwand
Bindmiddel van materiaal	Cement
Gebondenheid op basis van bindmiddel	Hecht
Hoeveelheid (oppervlakte - dikte - aantal)	• 41,00 m ² - 1,00 cm - 1 stuk
Totaal volume	0,41 m ³
Identificatiemethode	Een monstername door de asbestdeskundige met laboanalyse door een asbestlabo.
Destructieve handeling voor identificatie	Nee

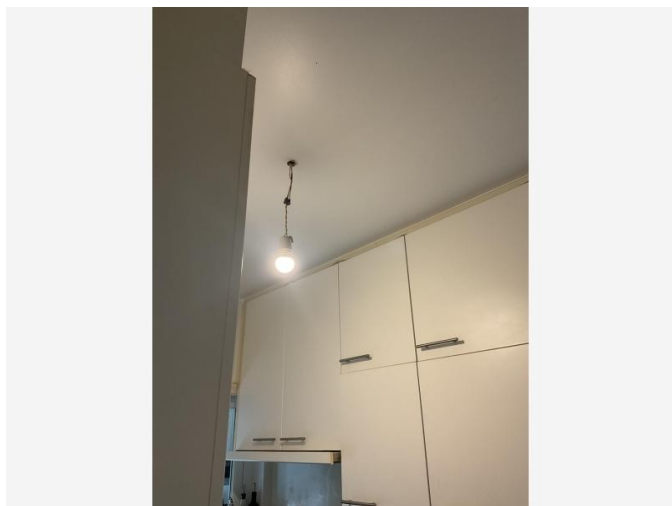
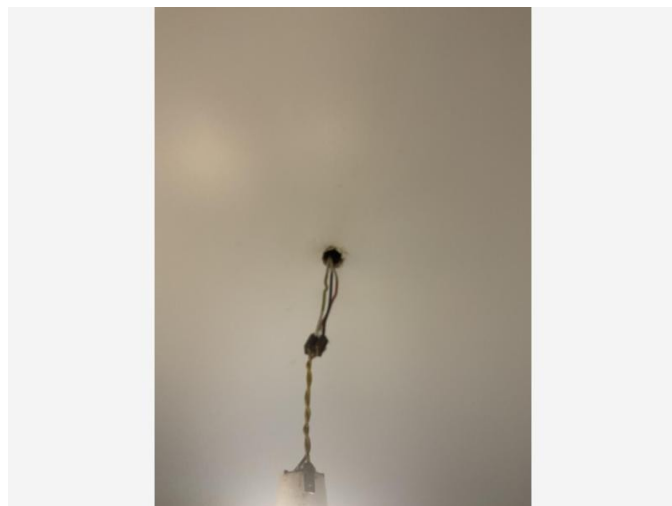
Geen asbest

#	Type	Referentie	Resultaat
8.1	Mengmonster	MM02	Geen asbest

Beschrijving	Pleisterwerk plafonds
Omgeving	Binnen
Primaire drager	Plafond
Bindmiddel van materiaal	Gips - kalk
Gebondenheid op basis van bindmiddel	Niet-hechtgebonden
Hoeveelheid (oppervlakte - dikte - aantal)	• 22,00 m ² - 1,00 cm - 1 stuk
Totaal volume	0,22 m ³
Identificatiemethode	Een monstername door de asbestdeskundige met laboanalyse door een asbestlabo.
Destructieve handeling voor identificatie	Nee
Opmerking	<p>Staalname kon niet conform inspectieprotocol worden uitgevoerd. Indien bij renovatiewerken in keuken en/of badkamer het plafondpleister bereikbaar wordt, is het aangeraden hiervan een bijkomend mengmonster te nemen.</p> <p>Een traphal en CV-ruimte zijn niet aanwezig op de inspectielocatie.</p>

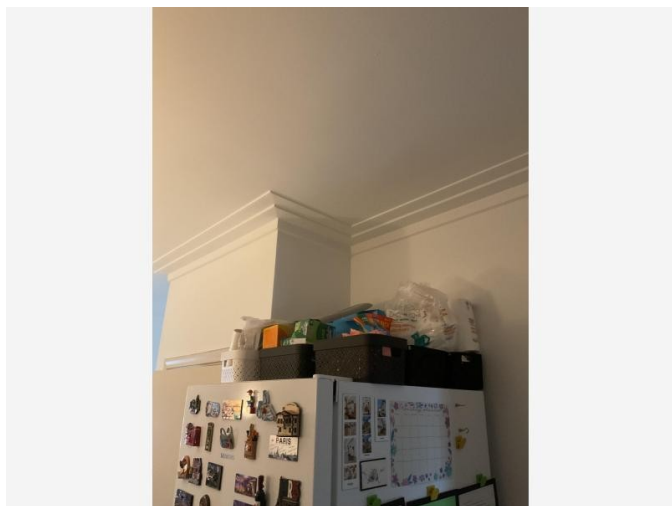
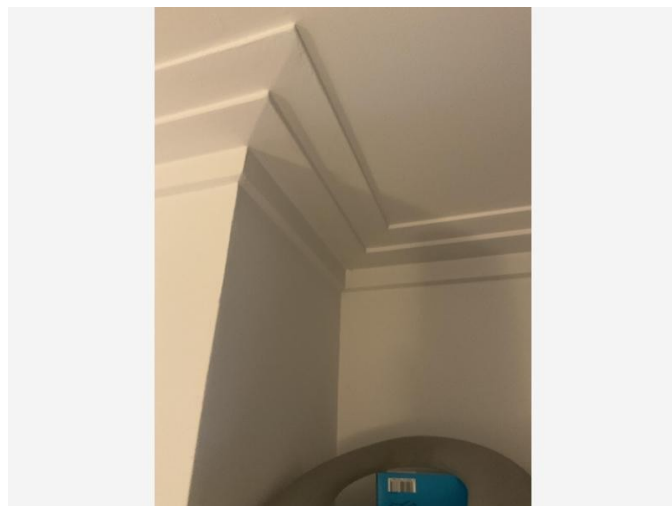
Geen asbest

#	Type	Referentie	Resultaat
9.1	Mengmonster	MM03	Geen asbest

Beschrijving	Sierlijst aan plafonds
Omgeving	Binnen
Primaire drager	Plafond
Bindmiddel van materiaal	Gips - kalk
Gebondenheid op basis van bindmiddel	Niet-hechtgebonden
Hoeveelheid (gewicht - aantal)	<ul style="list-style-type: none">• 40,00 kg - 1 stuk
Totaal gewicht	40,00 kg
Identificatiemethode	Een monstername door de asbestdeskundige met laboanalyse door een asbestlabo.
Destructieve handeling voor identificatie	Nee

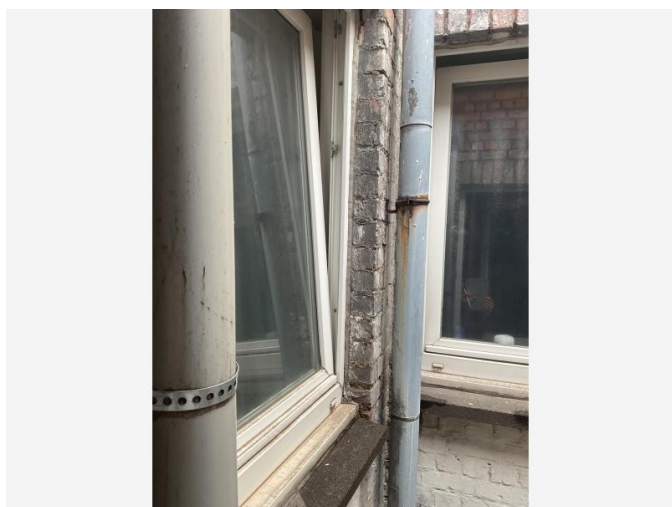
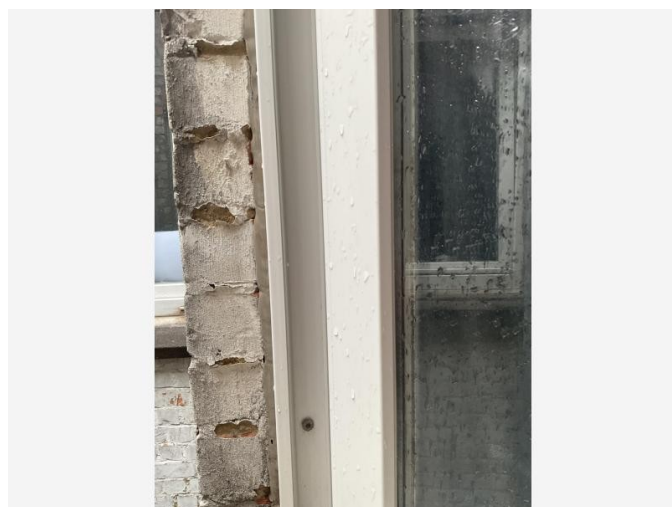
Beschrijving	Notitie	Terug te vinden op plannen
Fiche 10: Kitten aan schrijnwerk niet asbestverdacht	De katten die gebruikt werden aan het schrijnwerk zijn niet asbestverdacht.	-
