Asbestinventarisatetest

Mechelsesteenweg 124/201, 2018 Antwerpen

Attestnummer : **20250214-000324.000**

Uitgegeven op : **14.02.2025**

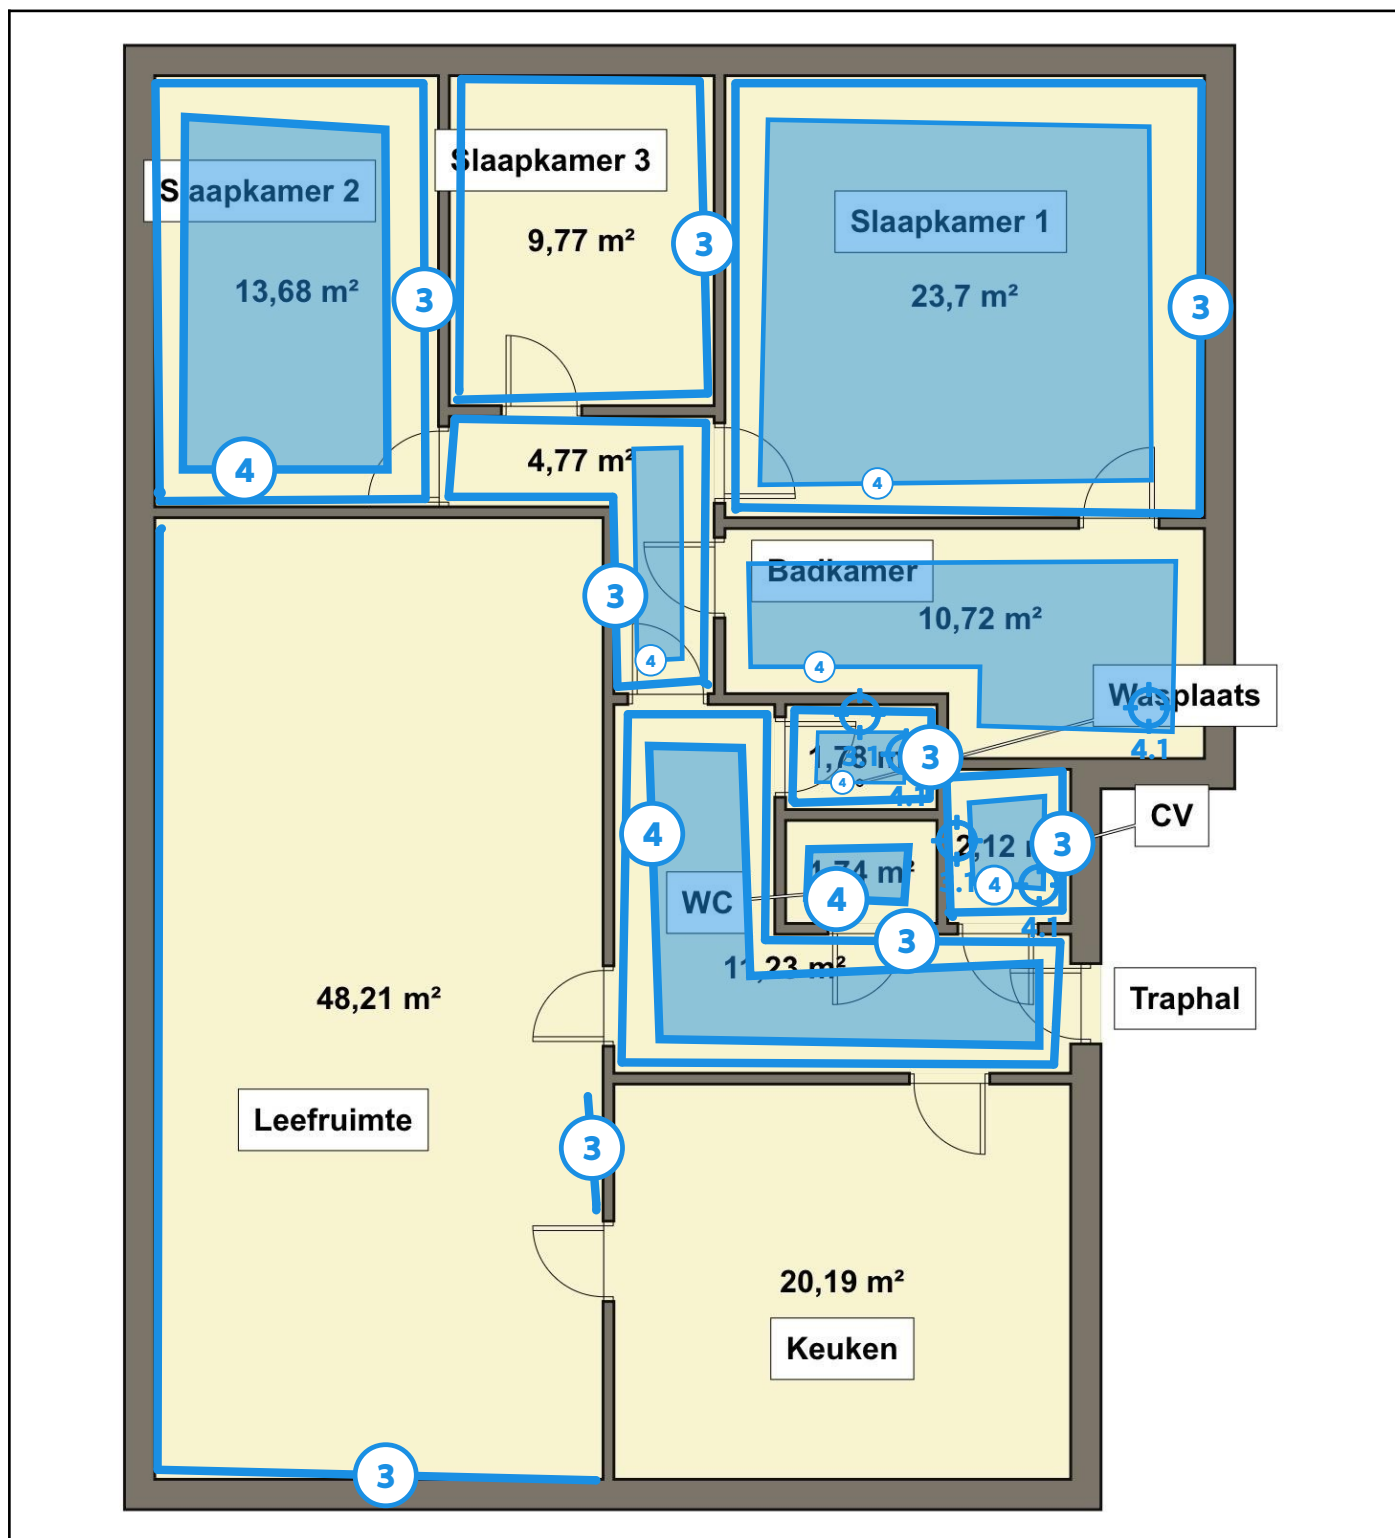
Plan 1.1: Grondplan appartement - pleisterwerk

Beschrijving	Type	Actie
3. Pleisterwerk muren	Geen asbest	-

3.1 Code: MM01	Mengmonster	-
4. Pleisterwerk plafonds	Geen asbest	-
4.1 Code: MM02	Mengmonster	-

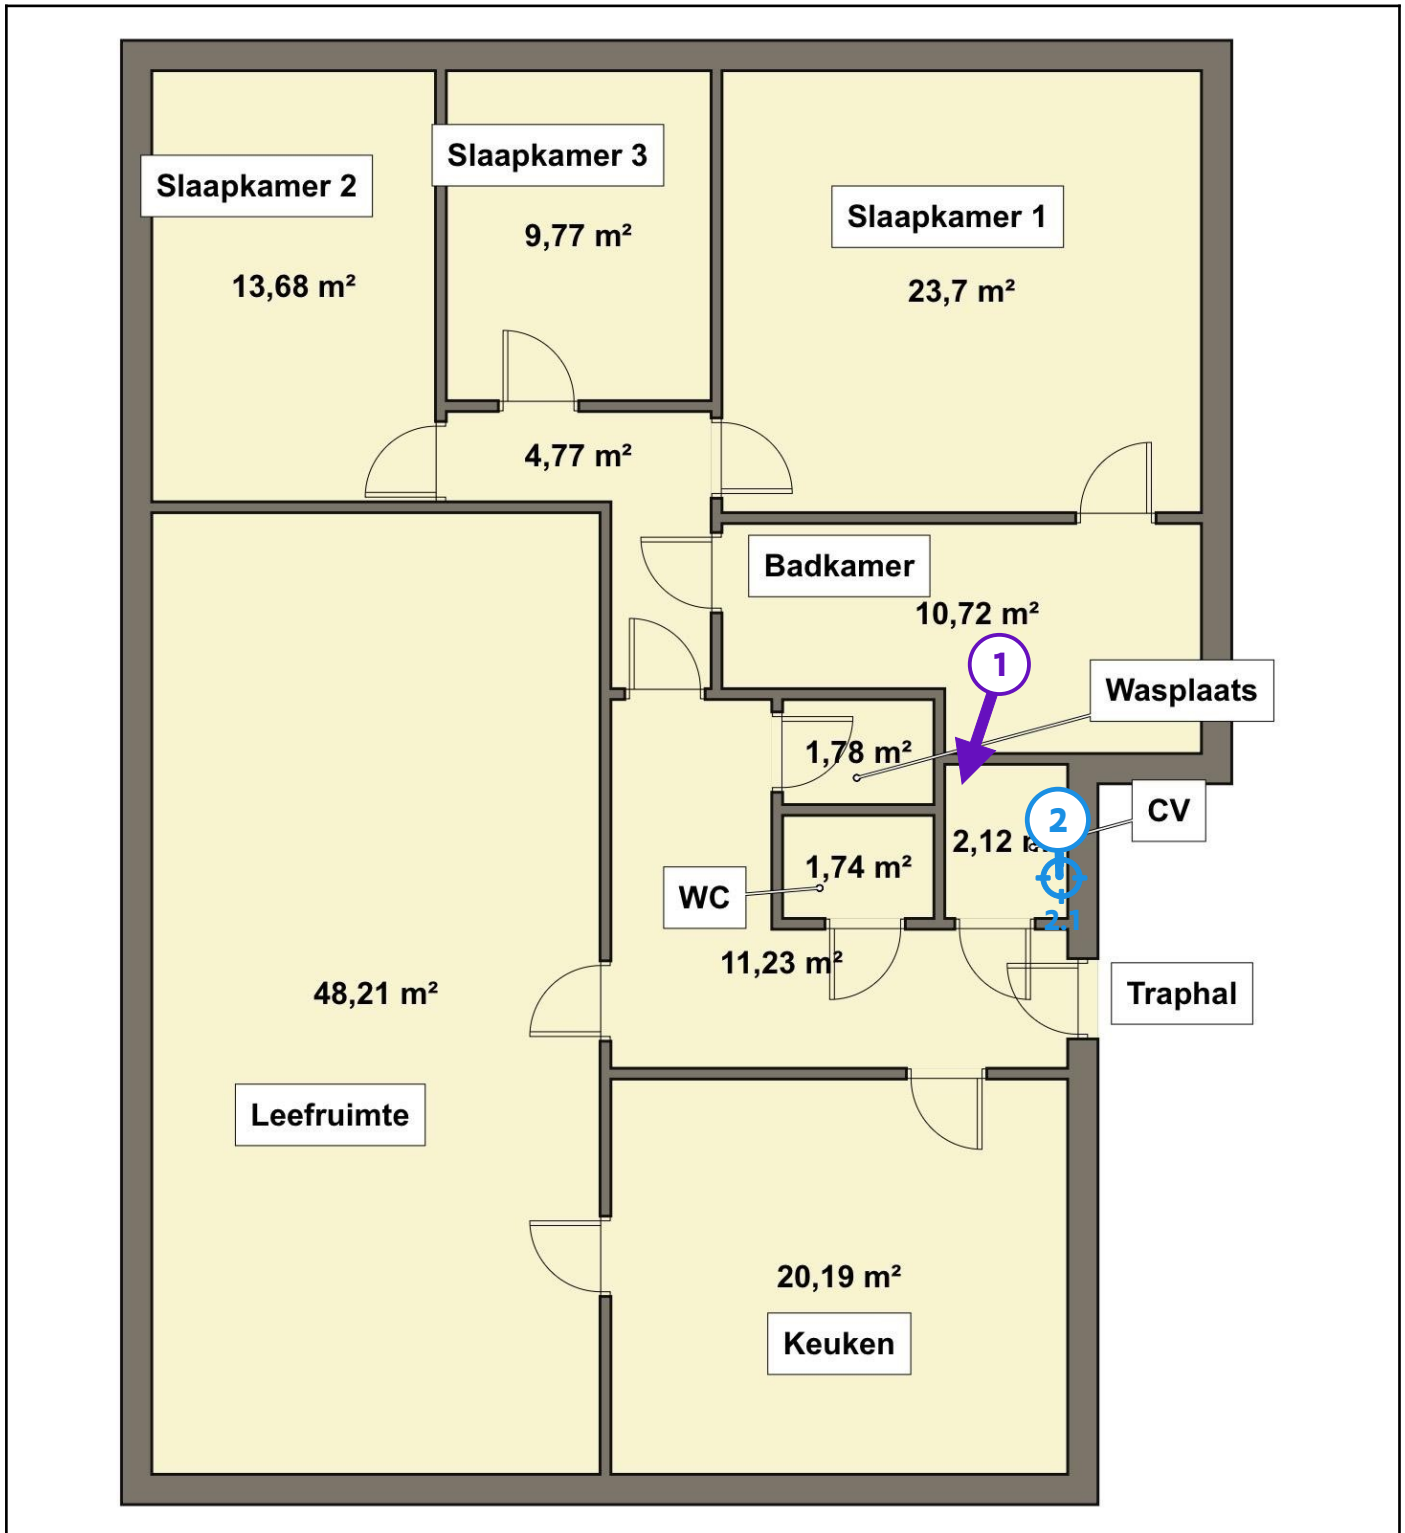
Plan 1.2: Grondplan appartement- algemeen

Beschrijving	Type	Actie
1. Oude CV ketel	Advies	-

2. RF plaat in CV ruimte	Geen asbest	-
2.1 Code: MM03	Puntmonster	-

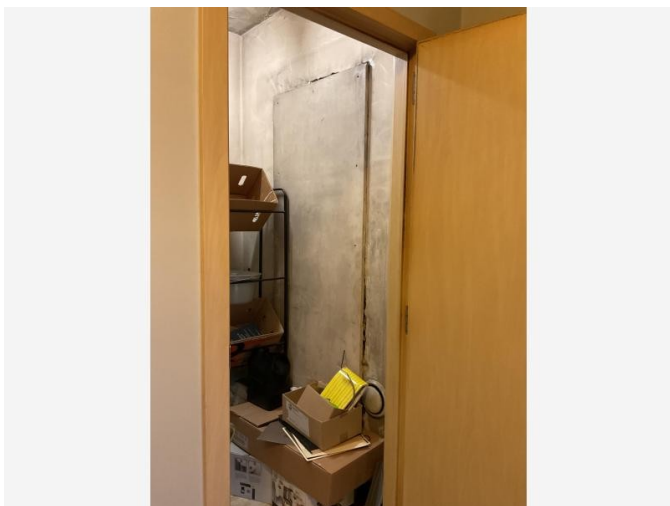
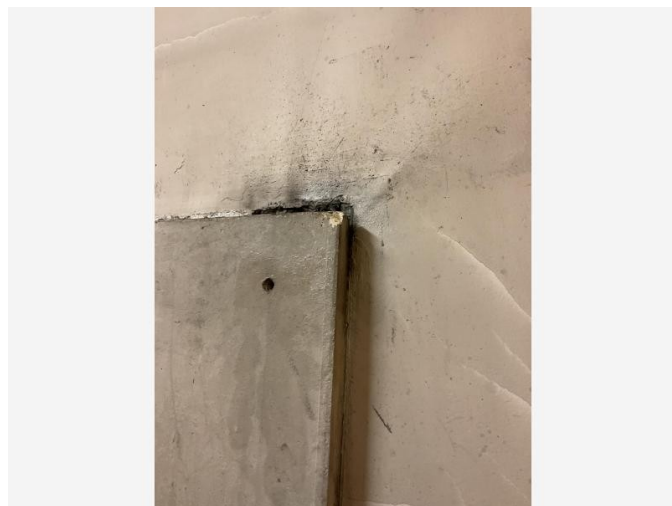
Geen asbest

#	Type	Referentie	Resultaat
2.1	Puntmonster	MM03	Geen asbest

Beschrijving	RF plaat in CV ruimte
Omgeving	Binnen
Primaire drager	Binnenwand
Bindmiddel van materiaal	Calciumsilicaat
Gebondenheid op basis van bindmiddel	Niet-hechtgebonden
Hoeveelheid (oppervlakte - dikte - aantal)	• 2,00 m ² - 2,00 cm - 1 stuk
Totaal volume	0,04 m ³
Identificatiemethode	Vaststelling met monstername
Destructieve handeling voor identificatie	Nee

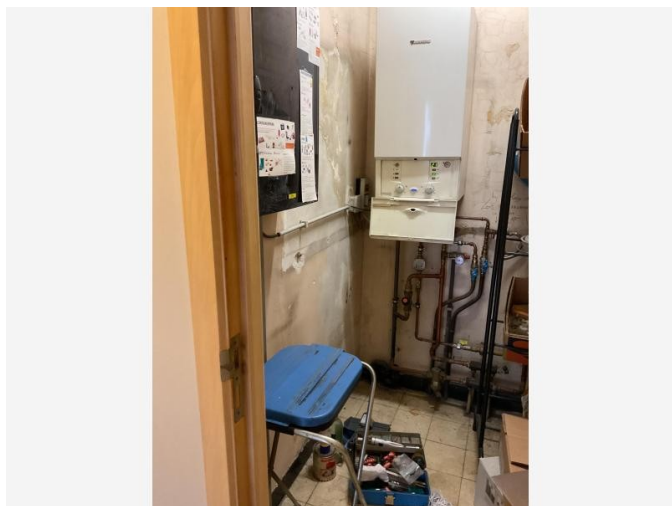
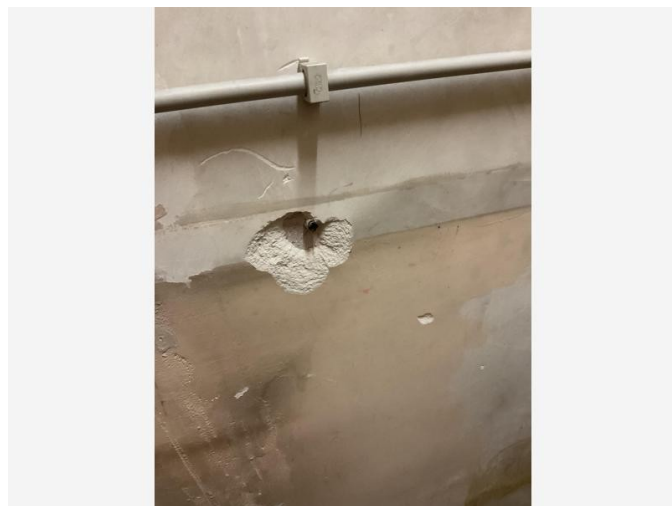
Fiche 3: Pleisterwerk muren

Geen asbest

#	Type	Referentie	Resultaat
3.1	Mengmonster	MM01	Geen asbest

Beschrijving	Pleisterwerk muren
Omgeving	Binnen
Primaire drager	Binnenwand
Bindmiddel van materiaal	Gips - kalk
Gebondenheid op basis van bindmiddel	Niet-hechtgebonden
Hoeveelheid (oppervlakte - dikte - aantal)	• 310,00 m ² - 1,50 cm - 1 stuk
Totaal volume	4,65 m ³
Identificatiemethode	Vaststelling met monsternamen
Destructieve handeling voor identificatie	Nee
Opmerking	Niet aangeduide muren werden voorgezet met gipskartonplaten of werden volledig betegeld.

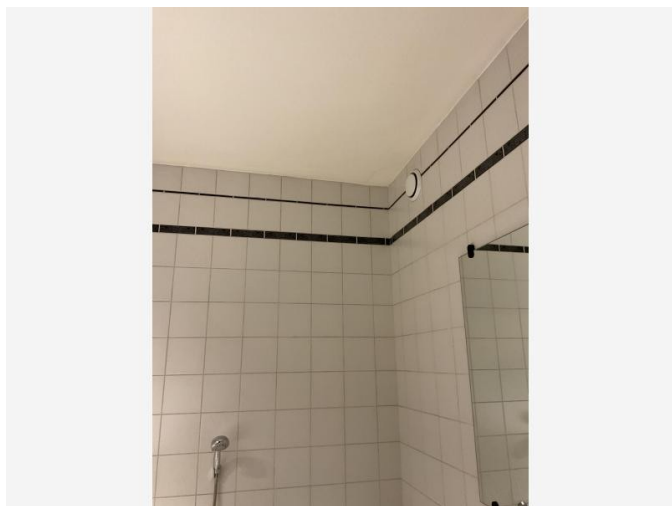
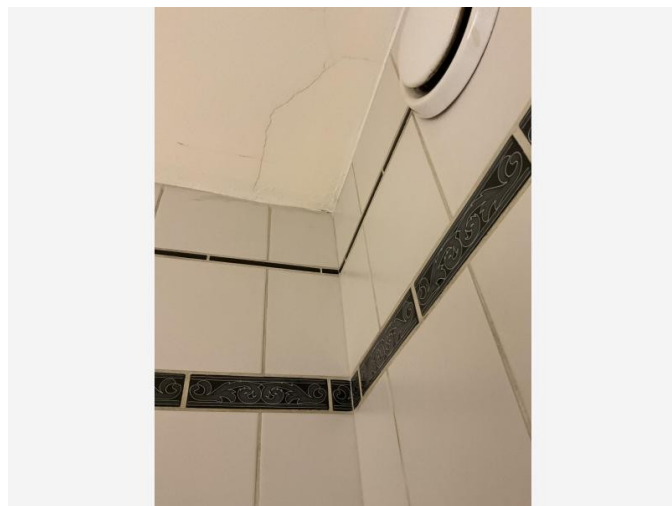
Geen asbest

#	Type	Referentie	Resultaat
4.1	Mengmonster	MM02	Geen asbest

Beschrijving	Pleisterwerk plafonds
Omgeving	Binnen
Primaire drager	Plafond
Bindmiddel van materiaal	Gips - kalk
Gebondenheid op basis van bindmiddel	Niet-hechtgebonden
Hoeveelheid (oppervlakte - dikte - aantal)	• 70,00 m ² - 1,50 cm - 1 stuk
Totaal volume	1,05 m ³
Identificatiemethode	Vaststelling met monstername
Destructieve handeling voor identificatie	Nee
Opmerking	Niet aangeduide plafonds werden verlaagd met gipskartonplaten.
