# Asbestinventarisatetest

Helenalei 24A/016, 2018 Antwerpen

Attestnummer : 20260507-000422.000

**Asbestveilig** (maar niet asbestvrij)

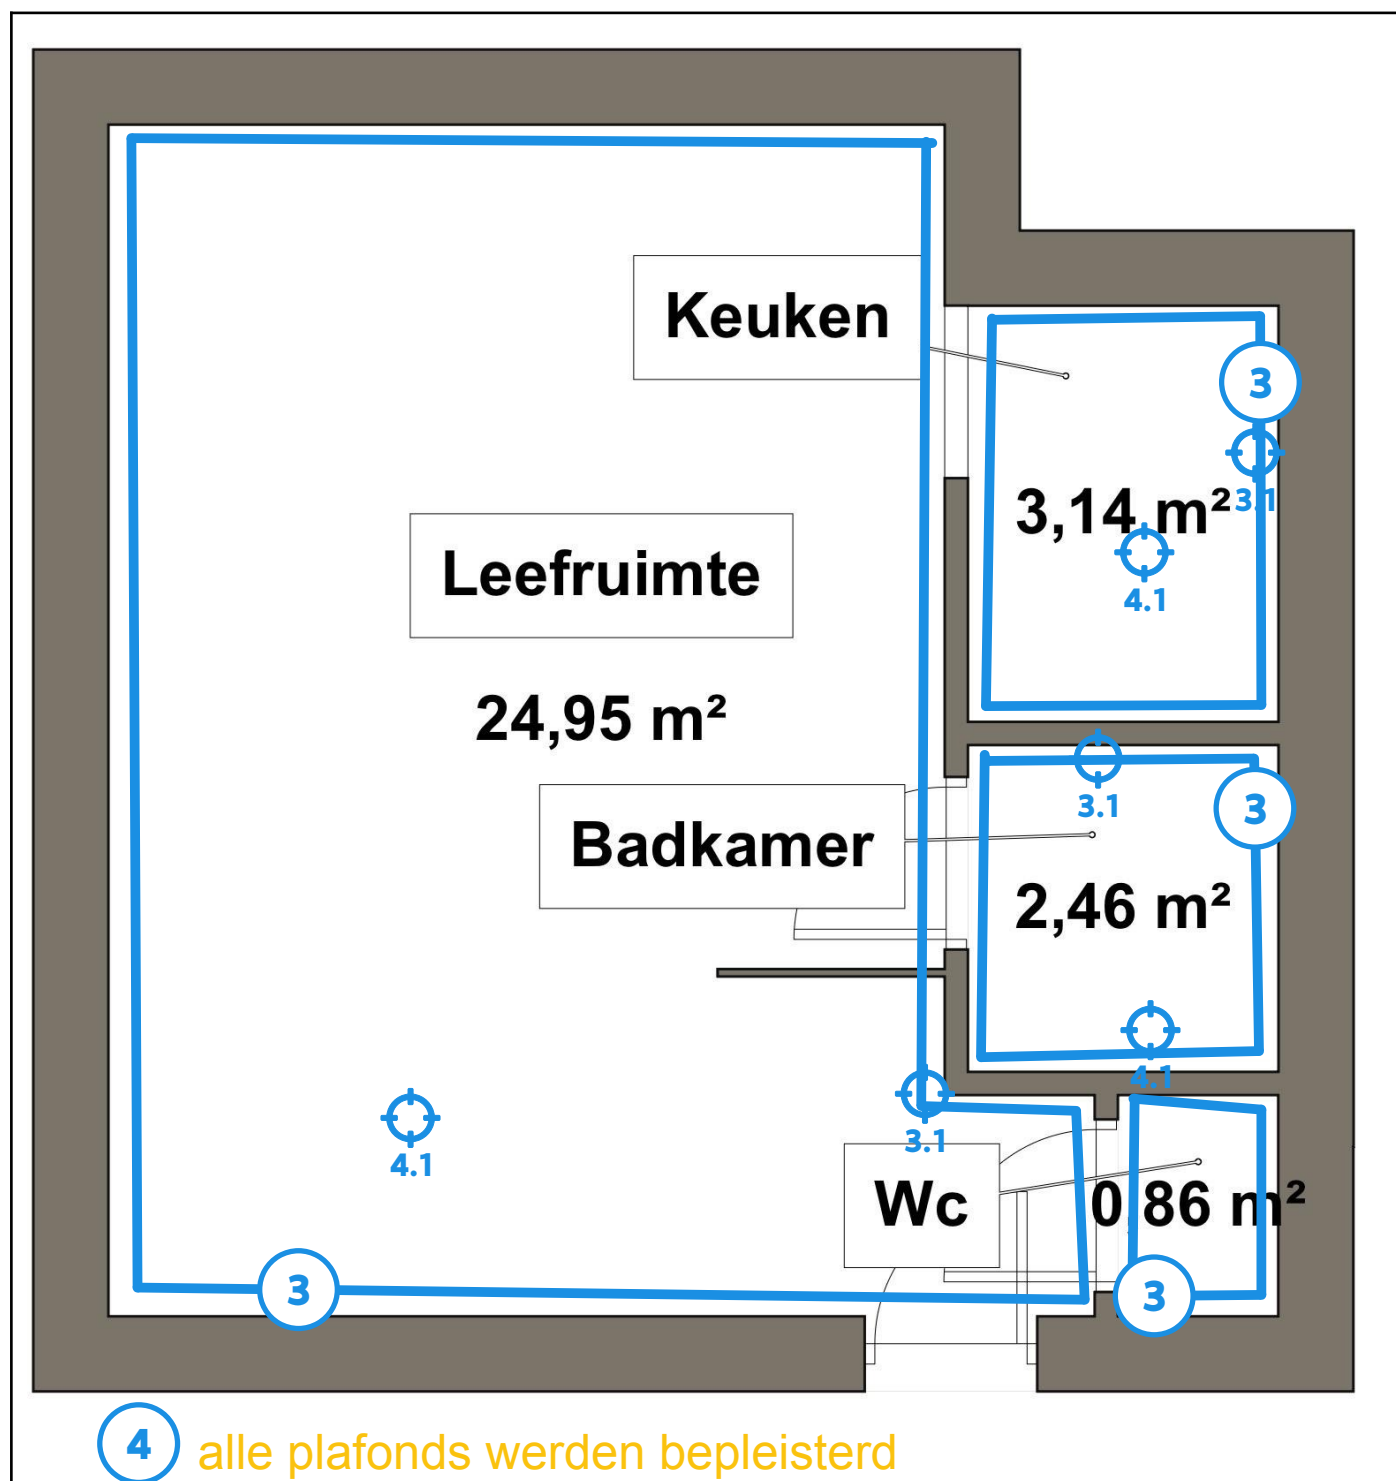
## Plan 1.1: Grondplan

| Beschrijving | Type | Actie |
|---|---|---|
| 3. Pleisterwerk muren | Geen asbest | - |

| 4. Pleisterwerk plafonds | Geen asbest | - |

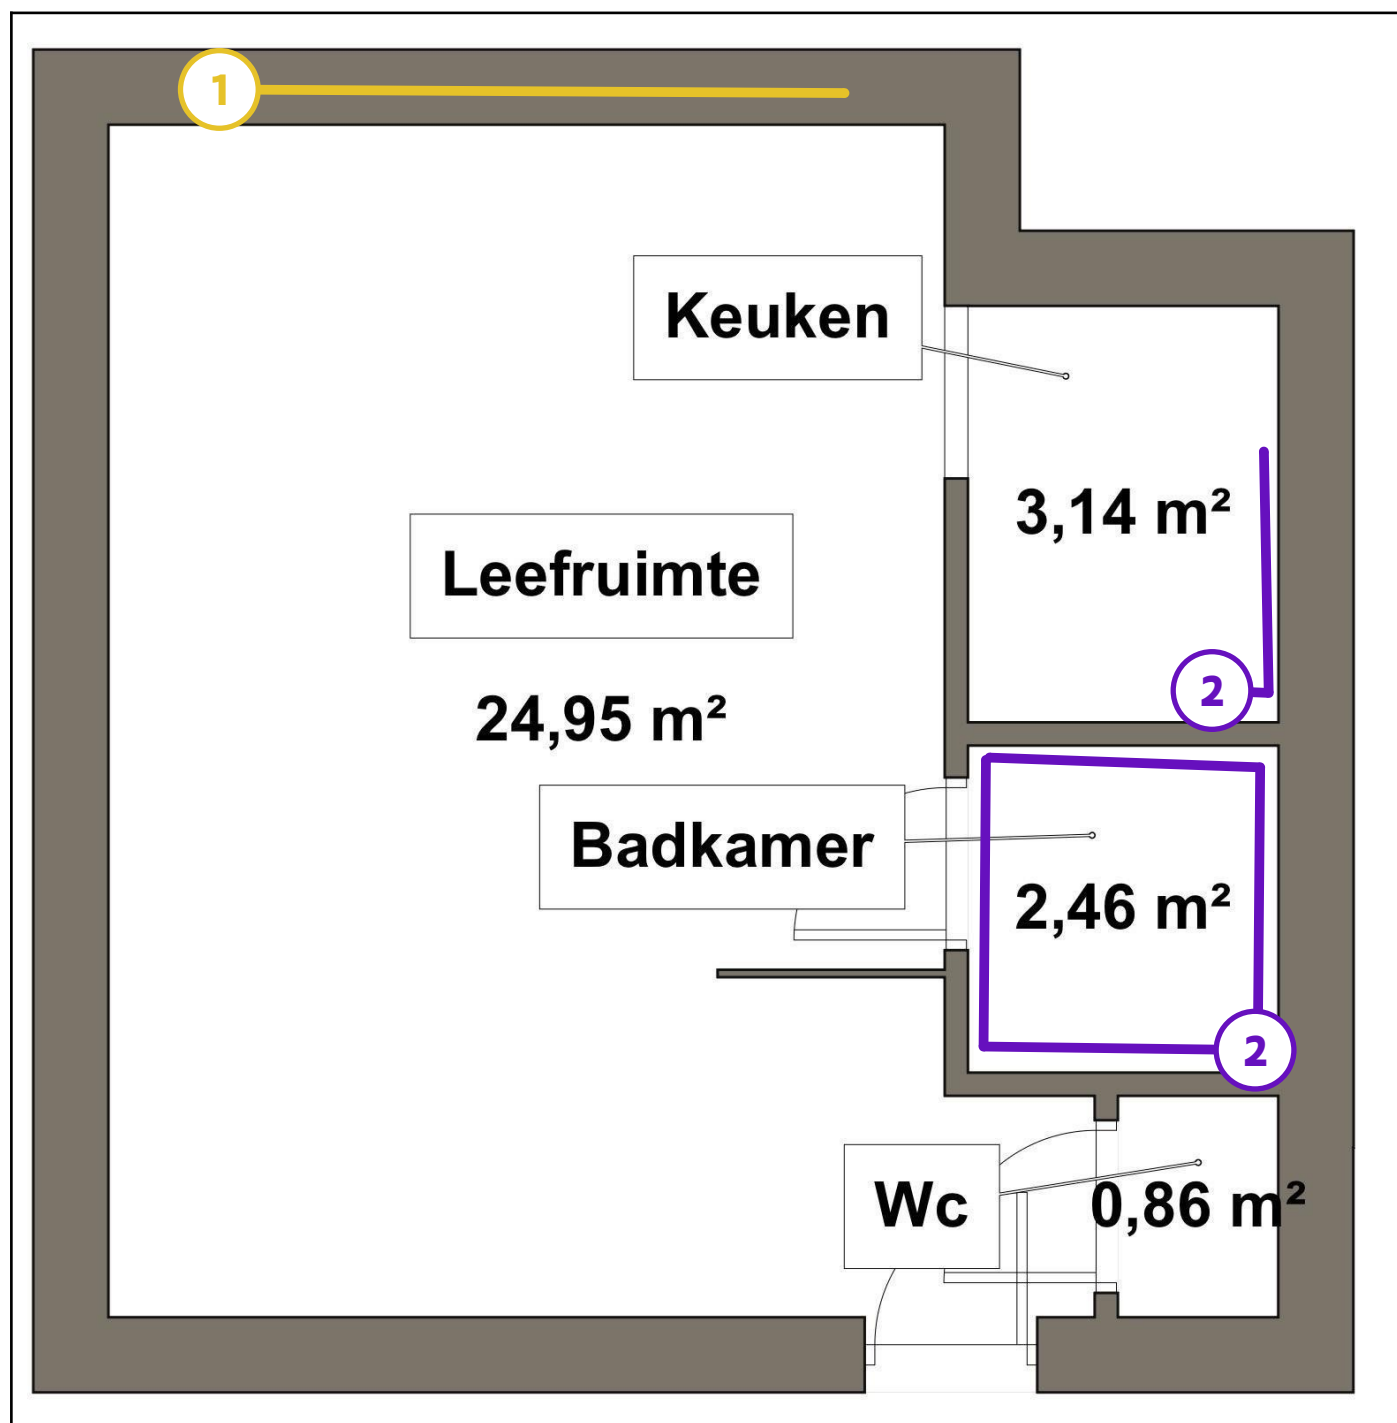
## Plan 1.2: Grondplan .2

| Beschrijving | Type | Actie |
|---|---|---|
| 1. Mastiek tussen raamkader en glas | Asbestmateriaal | Zorgvuldig beheren |
| 2. Tegellijm achter faillancetegels | Advies | - |

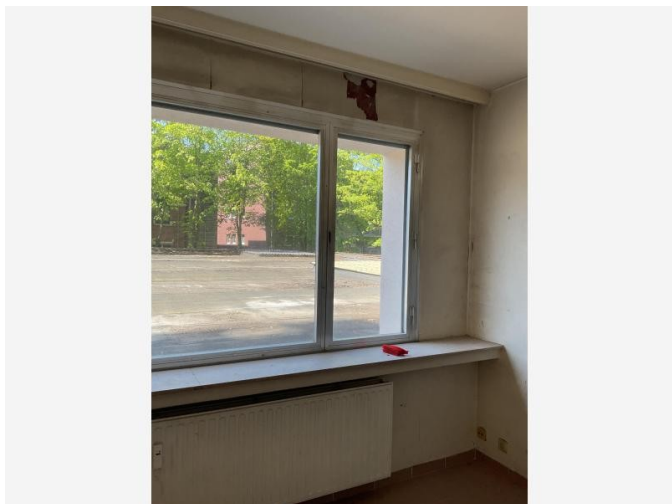
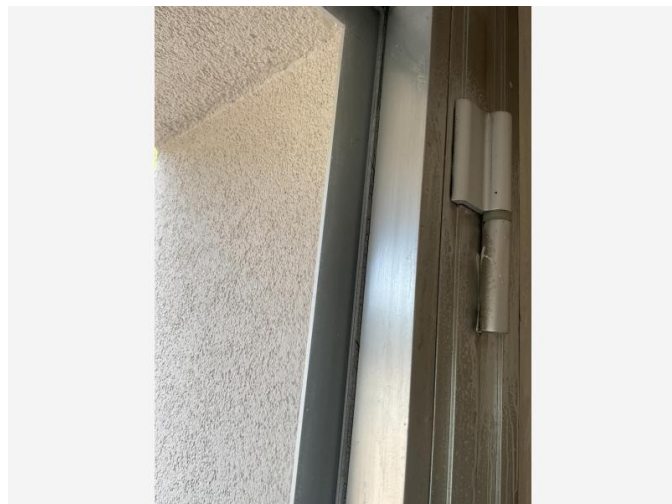
Overzichtsfoto

Detailfoto

| Eindbeoordeling materiaalrisico | Laag materiaalrisico en/of verlaagde kans op vezelvrijgave |

| <b>Toestand van het materiaal</b> | Licht beschadigd, licht verweerd. Intacte calciumsilicaatplaat of materiaal met categorie 3-gebondenheid |

| Beschrijving | Mastiek tussen raamkader en glas |
| Identificatiemethode | <p>De asbestdeskundige beoordeelt het materiaal als asbestverdacht en dus asbesthoudend, en dit zonder monstername.</p> <p>Motivatie: De monstername brengt andere schade aan dan schade die inherent is aan de monstername.</p> |
| Opmerking | Het betreft hier een zeer dunne laag mastiek in combinatie met enkel glas. Door het risico op schade kon geen monstername plaatsvinden. |

Zorgvuldig beheren

- Zorg voor een veilig beheer. Vermijd het beschadigen van het asbestmateriaal. Controleer de toestand jaarlijks op wijzigingen.
- Voer bijkomende staalname(s) uit.

- Eenvoudige handelingen: mag via doe-het-zelf of door werknemer(s) met opleidingsattest eenvoudige handelingen  
Hechtgebonden asbesttoepassing dewelke van nature een lage kans heeft op vezelemissie bij manipulatie. De aan te raden verwijderingsmethode is om de werken uit te voeren bij het vervangen van de ramen. Hierna kunnen de raamprofielen worden verwijderd van de glaspakketten (onder bevochtiging) en kan de mastiek apart worden gesorteerd en afgevoerd als asbesthoudend afval.

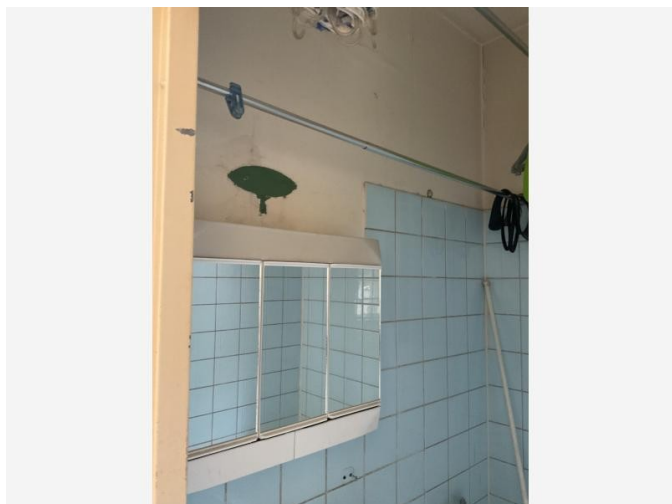
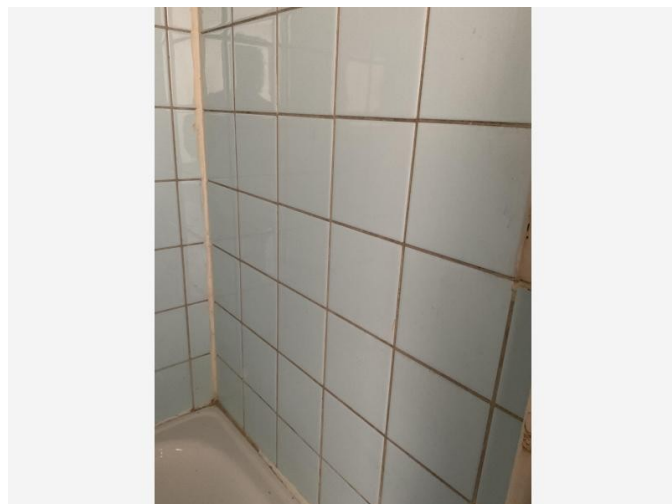
Situeringfoto

Detailfoto

De tegels waren intact en het was niet mogelijk de tegellijm te controleren of bemonsteren zonder de tegels te beschadigen. Bij renovatie is het aangeraden een monster te nemen van de lijm achter de tegels.

| Basis voor advies | De asbestdeskundige beoordeelt het materiaal als asbesthoudend op basis van een beoordeling met het blote oog. |

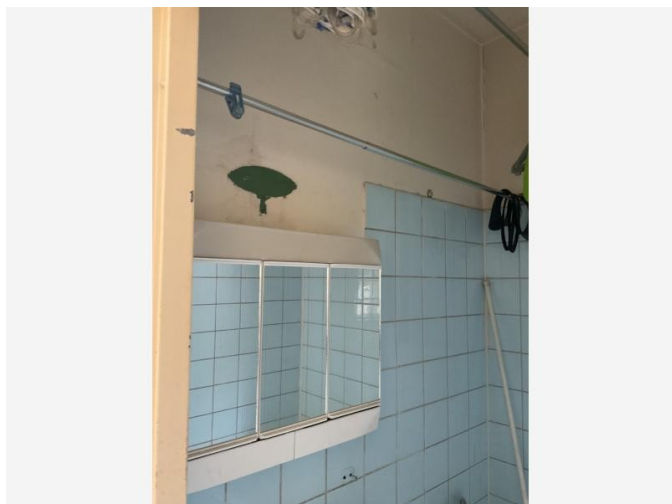
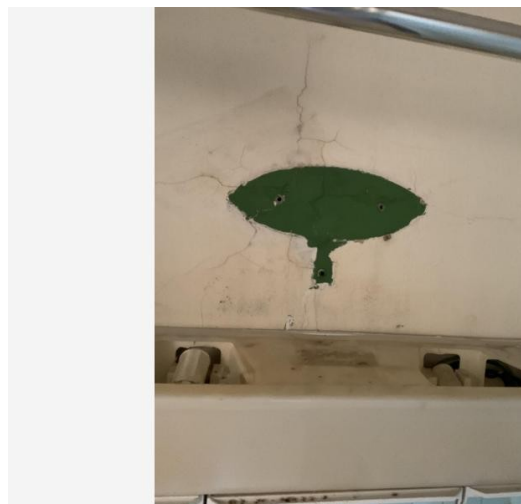
## Fiche 3: Pleisterwerk muren

Geen asbest

Overzichtsfoto

Detailfoto

| # | Type | Referentie | Resultaat |
|---|---|---|---|
| 3.1 | Mengmonster | MM01 | Geen asbest |

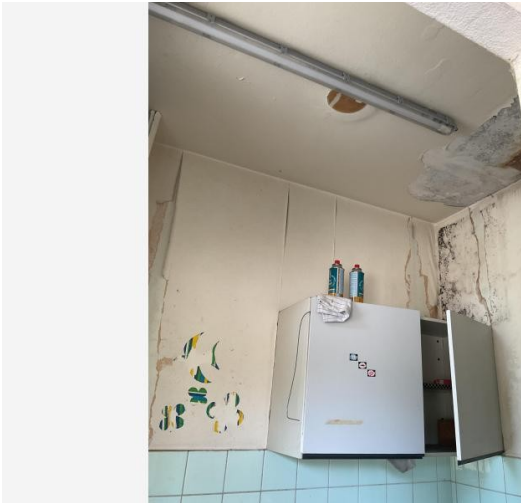
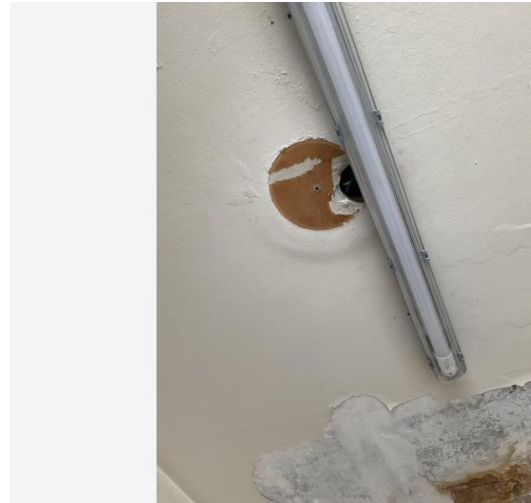
## Fiche 4: Pleisterwerk plafonds

Geen asbest

Overzichtsfoto

Detailfoto

| # | Type | Referentie | Resultaat |
|---|---|---|---|
| 4.1 | Mengmonster | MM02 | Geen asbest |
