Asbestinventarisatetest

Koekelarestraat 32, 8610 Kortemark

Attestnummer : 20260521-000197.000

Niet-asbestveilig

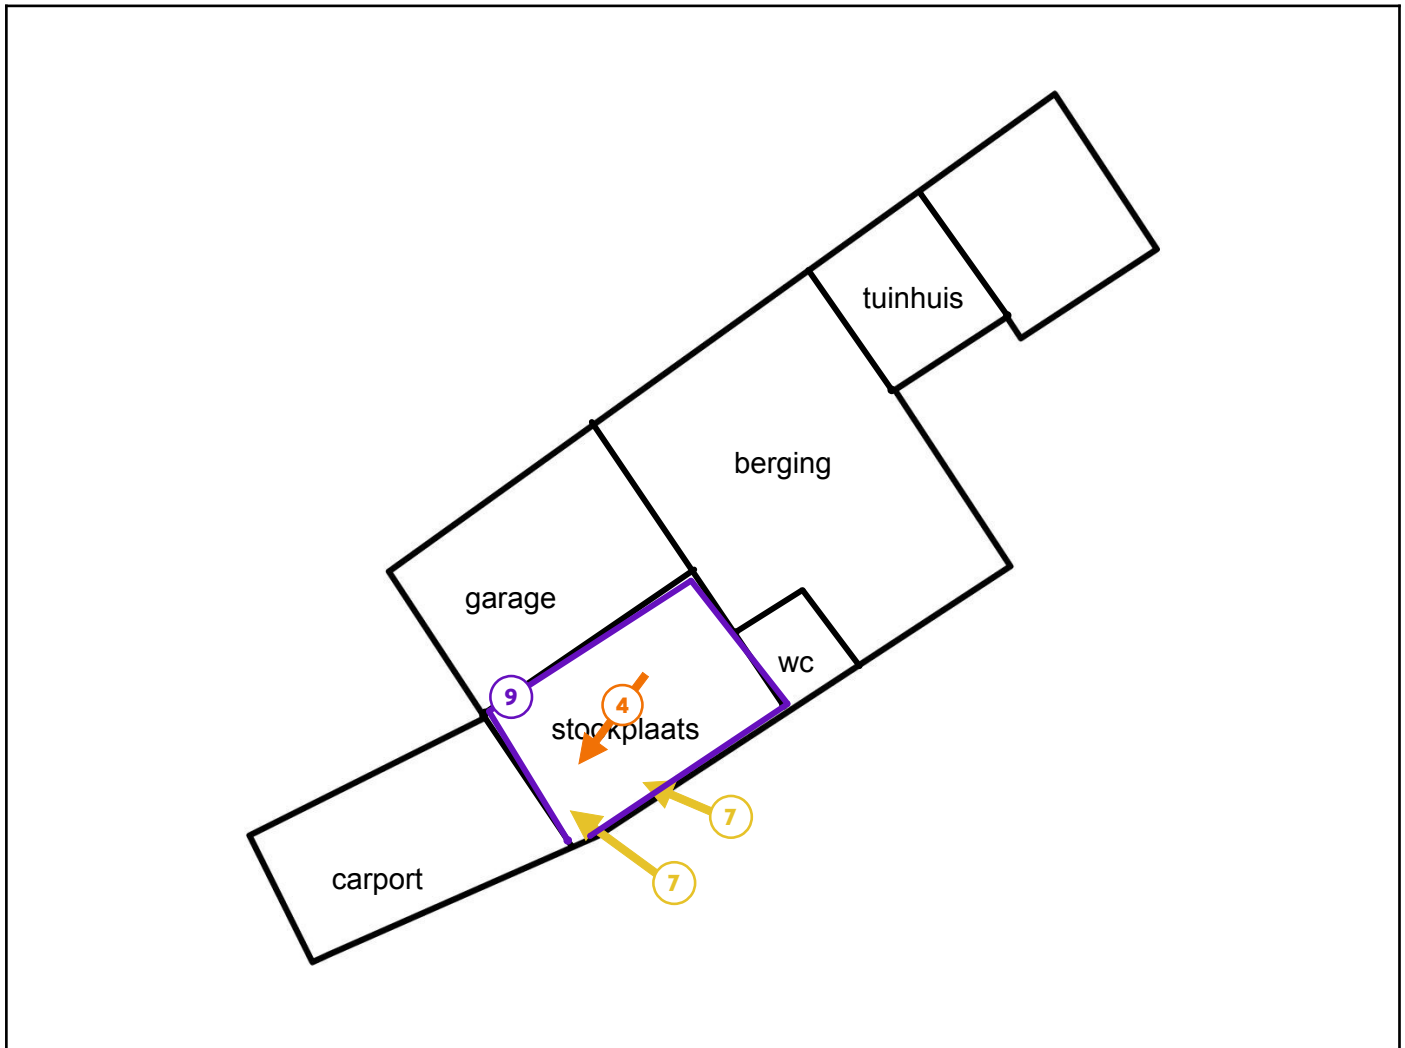
Plan 2.1: Bijgebouw plan

Beschrijving	Type	Actie
4. compressiepakking brander	Asbestmateriaal	Verwijderen
7. Bakeliet aansluitdozen en schakelaars	Asbestmateriaal	Zorgvuldig beheren
9. Vloerafwerking	Advies	-

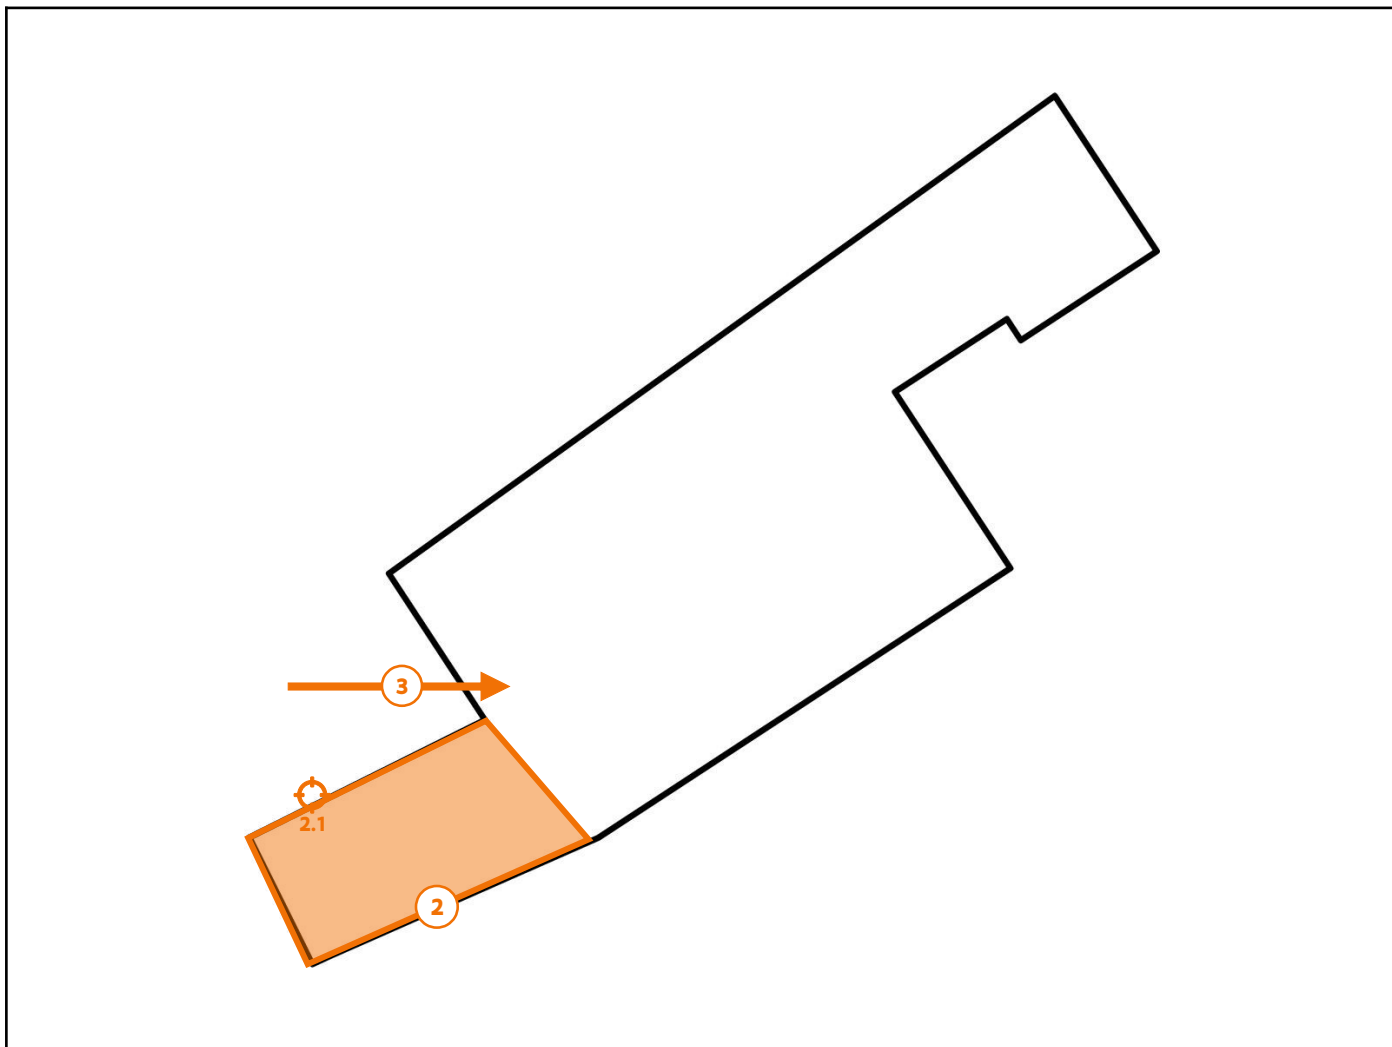
Plan 2.2: bovenaanzicht bijgebouw

Beschrijving	Type	Actie
2. Golfplaat	Asbestmateriaal	Verwijderen
2.1 Code: KOEKPGOLF	Puntmonster	-
3. Rookgaskanaal in asbest cement	Asbestmateriaal	Verwijderen

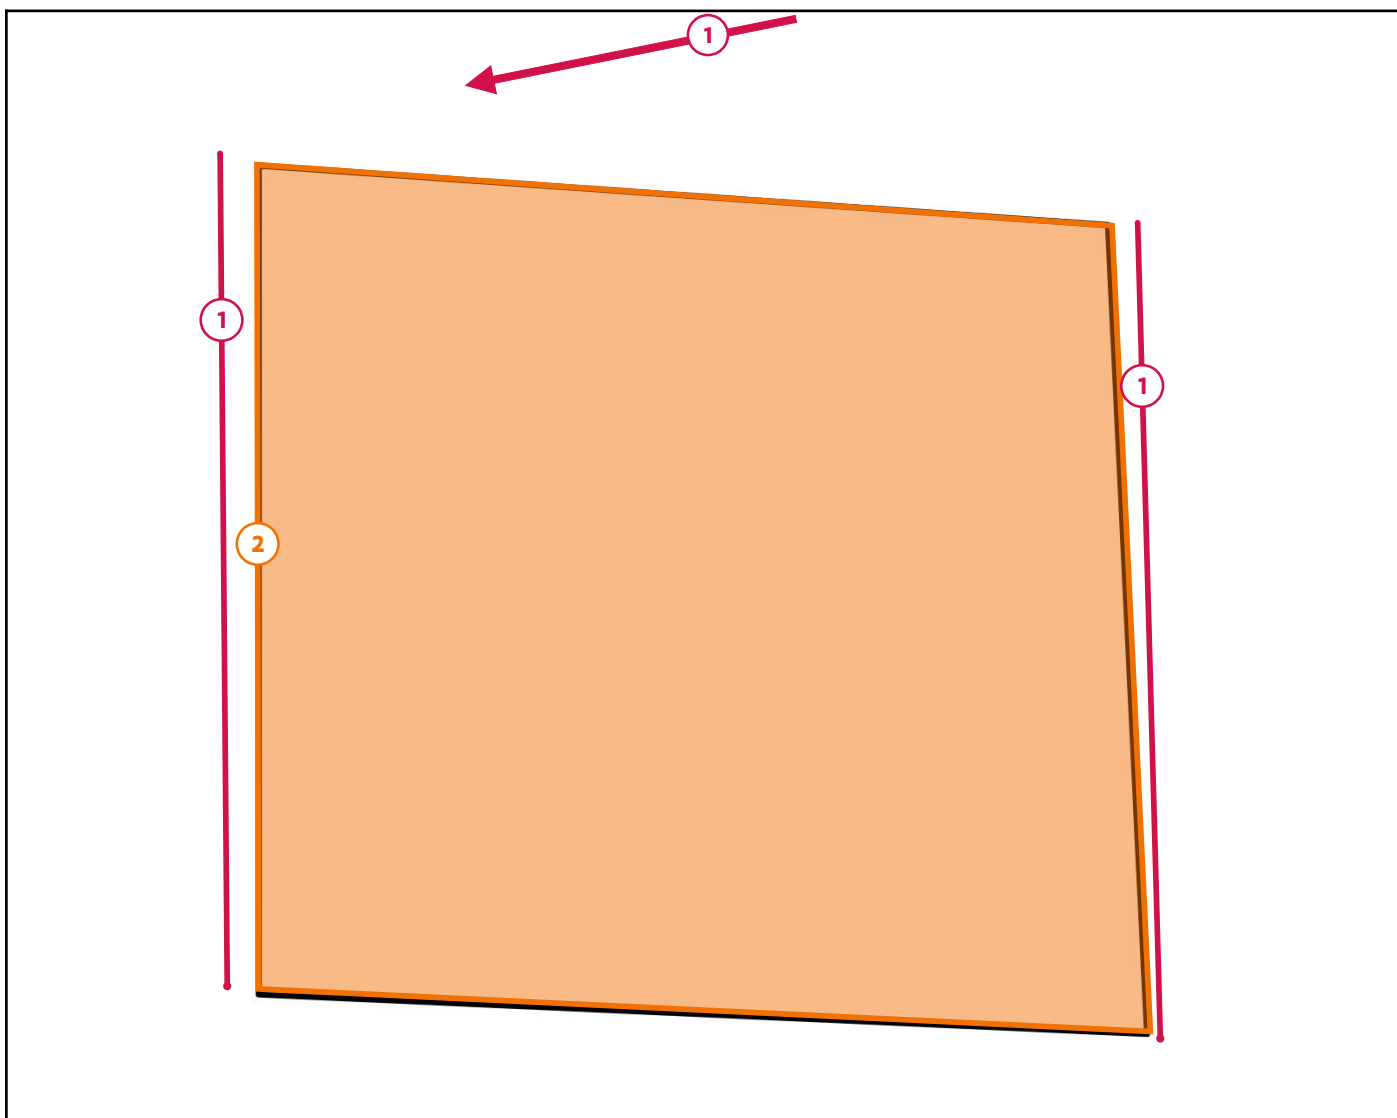
Plan 3.1: Tuinhuis plan bovenaanzicht

Beschrijving	Type	Actie
1. gecontamineerd organisch afval in afvoergoot en regenton	Asbestmateriaal	Dringend verwijderen
2. Golfplaat	Asbestmateriaal	Verwijderen

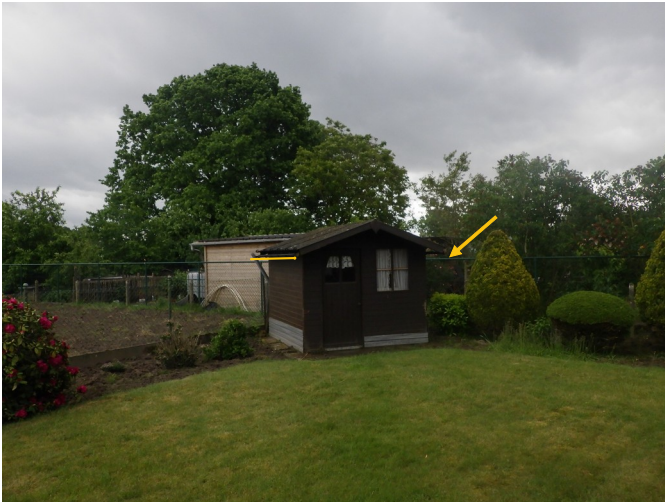
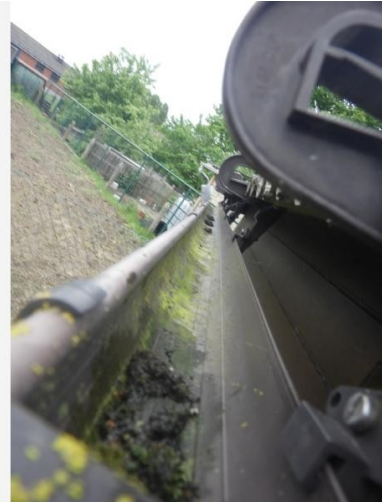
Fiche 1: gecontamineerd organisch afval in afvoergoot en regenton

Asbestmateriaal - afvalstof

Het asbestmateriaal valt onder de mijlpaal van 2040.

Dringend verwijderen

Beschrijving	gecontamineerd organisch afval in afvoergoot en regenton
Type afvalstof	Betreft resten (contaminatie) van verwerking of beschadiging
Type resten (contaminatie)	<ul style="list-style-type: none"> • Stukken, fragmenten (vermengd in materiaal)
Besmette materialen	<ul style="list-style-type: none"> • Sediment (dakgoot, afvoerbuIs, regenwaterput, ...)
Bron van de resten	golfplaten tuinhuis
Omgeving	Buiten
Primaire drager	Infrastructuur hemelwater (opvang en afvoer)
Gebondenheid resten	Niet hecht
Hoeveelheid (gewicht - aantal)	<ul style="list-style-type: none"> • 0,50 kg - 1 stuk
Totaal gewicht	0,50 kg
Eenvoudig bereikbaar	Ja
Identificatiemethode	De asbestdeskundige beoordeelt het materiaal als asbestverdacht en dus asbesthoudend, en dit zonder monstername.
Opmerking	organische sedimenten in afvoergoten tuinhuis en regenton, deze kunnen gecontamineerd zijn met asbestvezels

- Verwijder het asbestafval.

- Eenvoudige handelingen: mag via doe-het-zelf of door werknemer(s) met opleidingsattest eenvoudige handelingen bevochtig het slib in de afvoergoot en schep voorzichtig uit, draag steeds een pak, handschoenen en ffp3 stofmasker, het slib dubbel verpakken en naar inzamelpunt brengen. Reinig de dakgoten nadien met vochtige doeken. Voor het slib in de regenton sifoneer je het regenwater aan het oppervlak, laat het residu onderaan gedeeltelijk uitdrogen tot het verwijderbaar is maar nog steeds vochtig

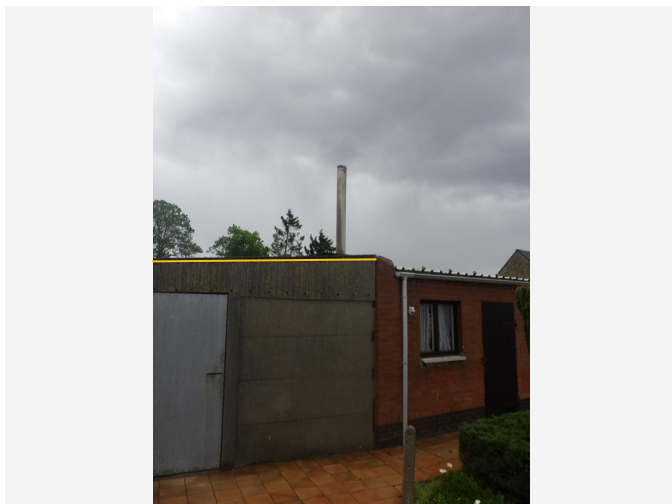
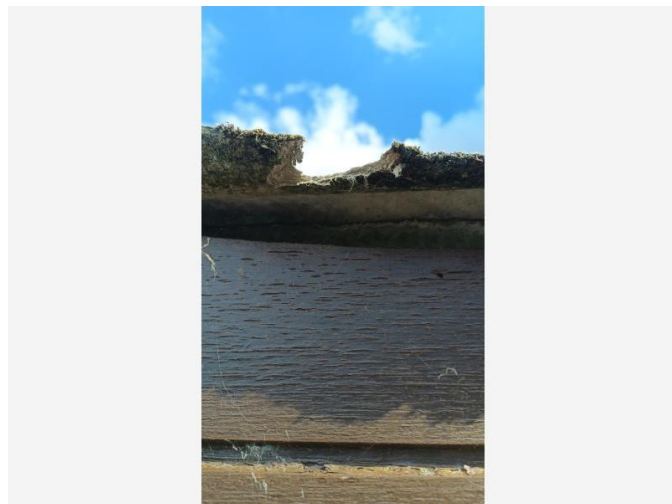
Het asbestmateriaal valt onder de mijlpaal van 2034.

[Verwijderen](#)

Eindbeoordeling materiaalrisico	Verhoogd materiaalrisico en/of verhoogde kans op vezelvrijgave
Opmerking	structureel nog intact

Gebondenheid	Categorie 1: hechtgebonden in oorsprong
Asbestsoort (vezeltype)	Alleen chrysotiel aanwezig
Asbestconcentratie	Laag (< 50%)
Afschermingsgraad van het gehele materiaal	Geheel of deels vrij aan de binnenlucht, maar geen contact met binnenluchtstromen
Toestand van het materiaal	Matig beschadigd, matig verweerd

#	Type	Referentie	Resultaat
2.1	Puntmonster	KOEKPGOLF	Chrysotiel

Beschrijving	Golfplaat
Omgeving	Grenst aan binnen- en buitenlucht
Primaire drager	Schuin dak
Asbestmateriaal	Dak- en gevelbekleding - Golfplaat
Bindmiddel van asbestmateriaal	Cement
Gebondenheid op basis van bindmiddel	Hecht
Hoeveelheid (oppervlakte - aantal)	• 28,00 m ² - 1 stuk
Totale oppervlakte	28,00 m ²
Eenvoudig bereikbaar	Ja
Bevestigingswijze	• Geschroefd
Identificatiemethode	Een monstername door de asbestdeskundige met laboanalyse door een asbestlabo.
Destructieve handeling voor identificatie	Nee
Opmerking	golfplaat carport en tuinhuis, op de woning zelf zijn geglazuurde kleipannen aanwezig

- Verwijder dit asbestmateriaal zo snel mogelijk. Volg de toestand goed op.
- Hemelwater dat afspoelt van asbestcement daken of gevels kan asbestdeeltjes bevatten. Gebruik het enkel voor gesloten circuits (bv. spoelen toiletten). Reinig na het vervangen van het dak of de gevel de dakgoten en regenwaterput of -ton om asbesthoudend sediment of slib te verwijderen

- Eenvoudige handelingen: mag via doe-het-zelf of door werknemer(s) met opleidingsattest eenvoudige handelingen
Wat moet u weten
Golfplaten met asbest zijn hechtgebonden: zolang u ze intact houdt, is het risico beperkt.
Gevaar ontstaat bij breken, zagen, slijpen, boren, schuren of andere stofvorming.
Basisregel: platen onbeschadigd losmaken, onmiddellijk verpakken, geen stof maken.
Twijfelt u of u platen zonder breuk kan verwijderen niet zelf doen.

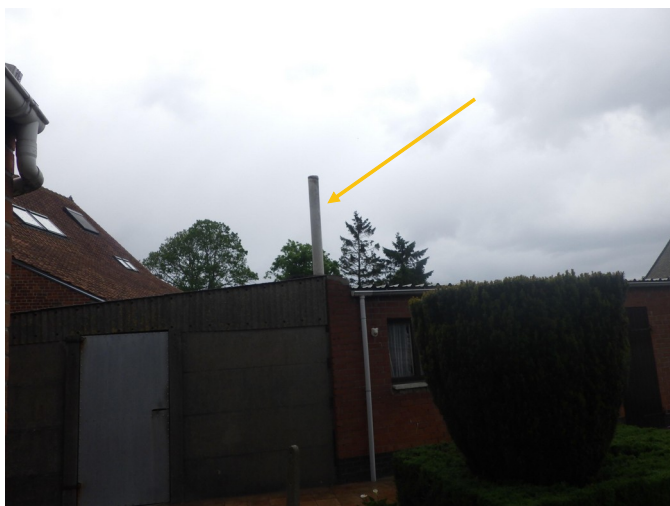
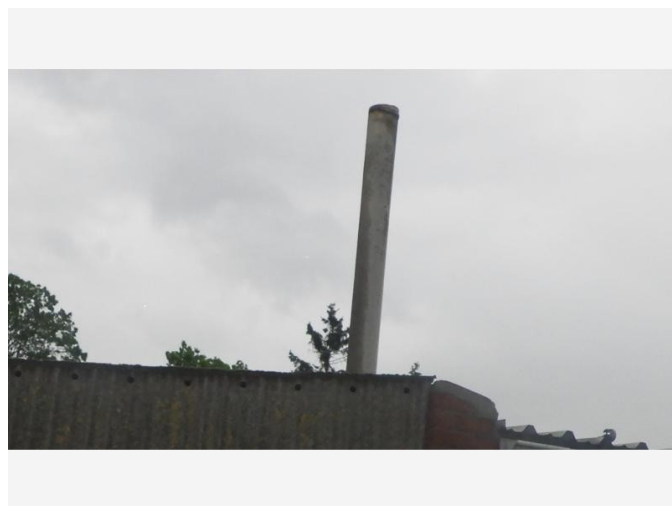
Het asbestmateriaal valt onder de mijlpaal van 2034.

- Eenvoudige handelingen: enkel door erkend asbestverwijderaar
Er werd geen staal genomen van het materiaal, dit met kans op breuk - schade.

Dit type buis bevat meestal asbest.

Eindbeoordeling materiaalrisico	Verhoogd materiaalrisico en/of verhoogde kans op vezelvrijgave
---------------------------------	--

Gebondenheid	Categorie 1: hechtgebonden in oorsprong
Asbestsoort (vezeltype)	Crocidoliet aanwezig
Asbestconcentratie	Laag (< 50%)
Afschermingsgraad van het gehele materiaal	Geheel of deels vrij aan de binnenlucht, maar geen contact met binnenluchtstromen
Toestand van het materiaal	Licht beschadigd, licht verweerd. Intacte calciumsilicaatplaat of materiaal met categorie 3-gebondenheid

Beschrijving	Rookgaskanaal in asbest cement
Omgeving	Buiten
Primaire drager	HVAC infrastructuur en uitrusting
Asbestmateriaal	Rookgaskanaal
Bindmiddel van asbestmateriaal	Cement
Gebondenheid op basis van bindmiddel	Hecht
Hoeveelheid (lengte - omtrek - dikte - aantal)	<ul style="list-style-type: none">• 1,80 m - 40,00 cm - 1,00 cm - 1 stuk
Totaal volume	0,007 m ³
Eenvoudig bereikbaar	Ja
Bevestigingswijze	<ul style="list-style-type: none">• Geklemd• Verlijmd, ingegoten, versmeerd
Identificatiemethode	<p>De asbestdeskundige beoordeelt het materiaal als asbestverdacht en dus asbesthoudend, en dit zonder monstername.</p> <p>Motivatie: De monstername brengt andere schade aan dan schade die inherent is aan de monstername.</p>
Destructieve handeling voor identificatie	Nee
Opmerking	Deze oppervlakte werd niet gemeten, maar geschat op basis van een benadering . Deze schatting mag niet worden gebruikt als maatstaf voor heffingen. enkel de zichtbare lengte werd geschat

- Zorg voor een veilig beheer. Vermijd het beschadigen van het asbestmateriaal. Controleer de toestand jaarlijks op wijzigingen.
- Verwijder dit asbestmateriaal zo snel mogelijk. Volg de toestand goed op.
- Voer bijkomende staalname(s) uit.

Vermoedelijk loopt de buis door in een kanaal in de gemetste schouw, dit vereist specifieke bijkomende maatregelen en voldoende expertise om deze buis correct te verwijderen zonder de buis stuk te maken. Bij

het verwijderen kan stof voorkomen.

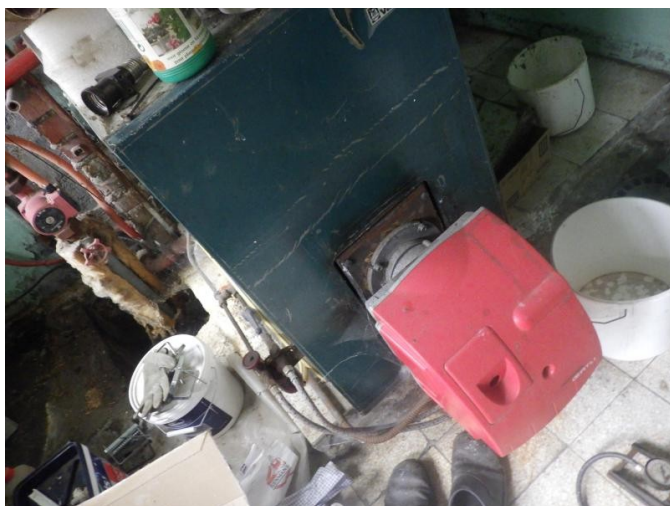
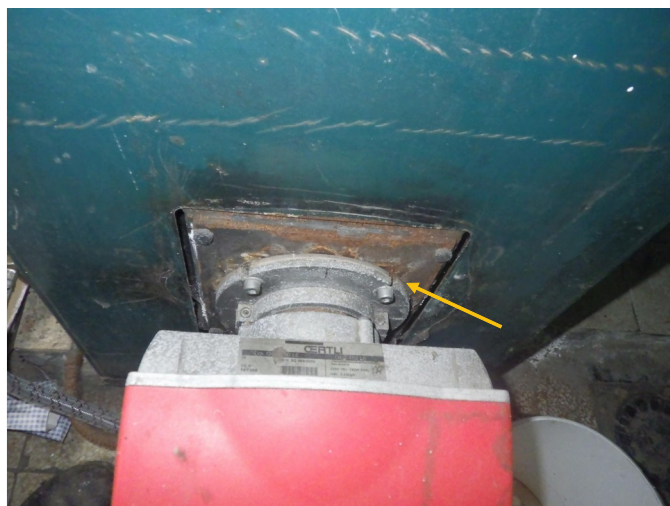
Het asbestmateriaal valt onder de mijlpaal van 2034.

Eindbeoordeling materiaalrisico	Laag materiaalrisico en/of verlaagde kans op vezelvrijgave
---------------------------------	--

Gebondenheid	Categorie 2: niet-hechtgebonden met matrix
Asbestsoort (vezeltype)	Alleen chrysotiel aanwezig
Asbestconcentratie	Hoog ($\geq 50\%$)
Afschermingsgraad van het gehele materiaal	Alleen randen, niet afgeschermd, maar geen contact met binnenluchtstromen
Toestand van het materiaal	Licht beschadigd, licht verweerd. Intacte calciumsilicaatplaat of materiaal met categorie 3-gebondenheid

Beschrijving	compressiepakking brander
Omgeving	Binnen
Primaire drager	HVAC infrastructuur en uitrusting
Asbestmateriaal	Pakking, dichting
Bindmiddel van asbestmateriaal	Karton - papier - viltachtig
Gebondenheid op basis van bindmiddel	Niet-hechtgebonden
Hoeveelheid (gewicht - aantal)	<ul style="list-style-type: none">• 0,10 kg - 1 stuk
Totaal gewicht	0,10 kg
Eenvoudig bereikbaar	Ja
Bevestigingswijze	<ul style="list-style-type: none">• Geklemd
Identificatiemethode	<p>De asbestdeskundige beoordeelt het materiaal als asbestverdacht en dus asbesthoudend, en dit zonder monstername.</p> <p>Motivatie: De monstername brengt andere schade aan dan schade die inherent is aan de monstername.</p>
Destructieve handeling voor identificatie	Nee
Opmerking	compressiepakking tussen brander en verbrandingskamer van de stookolieketel

- Zorg voor een veilig beheer. Vermijd het beschadigen van het asbestmateriaal. Controleer de toestand jaarlijks op wijzigingen.
- Voer bijkomende staalname(s) uit.

- Eenvoudige handelingen: mag via doe-het-zelf of door werknemer(s) met opleidingsattest eenvoudige handelingen
Deze pakking is niet herbruikbaar. Bij renovatie of vervanging het het branderstuk wordt deze door de brandertehnicus vervangen, enkel door werknemers met attest eenvoudige handelingen, geen doe het zelf toepassing.

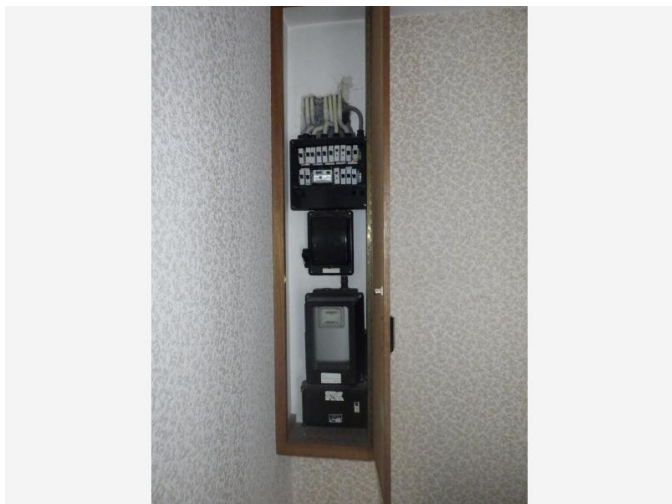
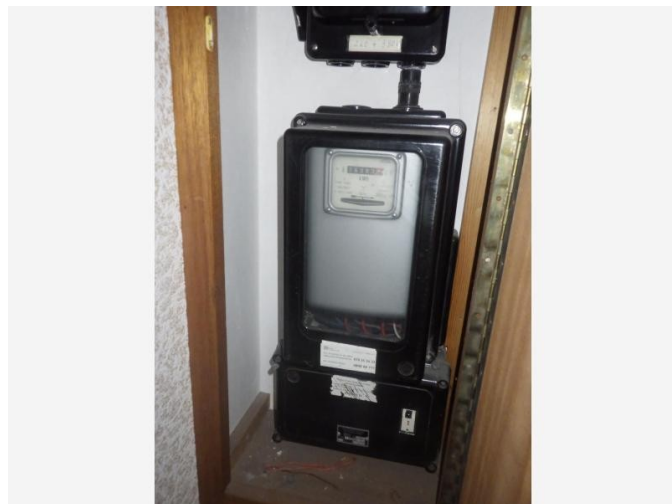
Het asbestmateriaal valt onder de mijlpaal van 2040.

Eindbeoordeling materiaalrisico	Laag materiaalrisico en/of verlaagde kans op vezelvrijgave
---------------------------------	--

Gebondenheid	Categorie 1: hechtgebonden in oorsprong
Asbestsoort (vezeltype)	Crocidoliet aanwezig
Asbestconcentratie	Laag (< 50%)
Afschermingsgraad van het gehele materiaal	Geheel of deels vrij aan de binnenlucht, maar geen contact met binnenluchtstromen
Toestand van het materiaal	Onbeschadigd, niet verweerd

Beschrijving	Bakeliet tellerkast
Omgeving	Binnen
Primaire drager	Communicatie en elektrische infrastructuur en uitrusting
Asbestmateriaal	Plaat, paneel, tablet - Type Bakeliet
Bindmiddel van asbestmateriaal	Kunststof of -hars
Gebondenheid op basis van bindmiddel	Hecht
Hoeveelheid (oppervlakte - dikte - aantal)	<ul style="list-style-type: none"> • 0,80 m² - 0,50 cm - 1 stuk
Totaal volume	0,004 m ³
Eenvoudig bereikbaar	Ja
Bevestigingswijze	<ul style="list-style-type: none"> • Geschroefd
Identificatiemethode	<p>De asbestdeskundige beoordeelt het materiaal als asbestverdacht en dus asbesthoudend, en dit zonder monstername.</p> <p>Motivatie: De monstername brengt andere schade aan dan schade die inherent is aan de monstername.</p>
Destructieve handeling voor identificatie	Nee
Opmerking	Deze oppervlakte werd niet gemeten, maar geschat op basis van een benadering. Deze schatting mag niet worden gebruikt als maatstaf voor heffingen. Bakeliet wordt door ons beschouwd als een asbestverdachte toepassing, aangezien het in veel gevallen asbesthoudend is

- Zorg voor een veilig beheer. Vermijd het beschadigen van het asbestmateriaal. Controleer de toestand jaarlijks op wijzigingen.
- Voer bijkomende staalname(s) uit.

- Eenvoudige handelingen: mag via doe-het-zelf of door werknemer(s) met opleidingsattest eenvoudige handelingen
Deze toepassing mag volgens de huidige wetgeving worden verwijderd via eenvoudige handelingen en is eigendom van de energieleverancier. Deze toepassing staat onder stroom, enkel door opgeleid personeel zowel eenvoudige handelingen als het werken aan elektrische installaties aangesteld door de energieleverancier.

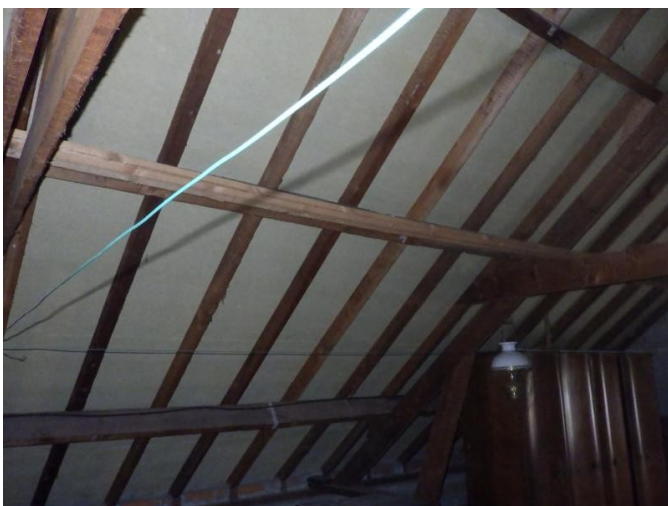
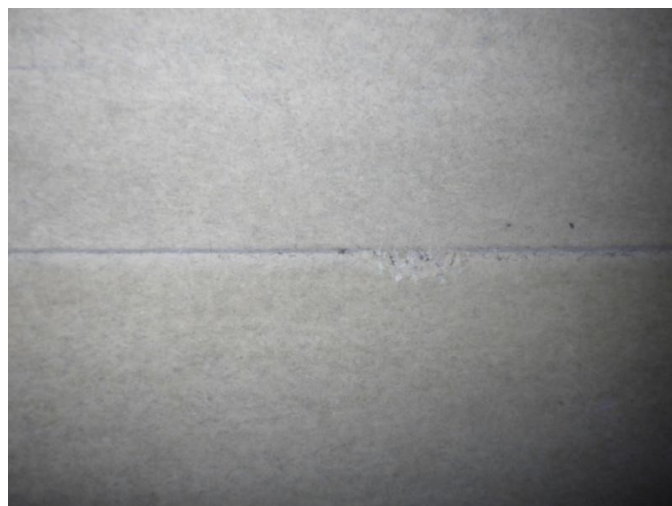
Het asbestmateriaal valt onder de mijlpaal van 2040.

Eindbeoordeling materiaalrisico	Zeer laag materiaalrisico en/of zeer lage kans op vezelvrijgave
Opmerking	De zolder is niet toegankelijk en enkel via een klein inspectieluik waarneembaar, zolder is volledig afgesloten van de binnenruimtes

Gebondenheid	Categorie 1: hechtgebonden in oorsprong
Asbestsoort (vezeltype)	Crocidoliet aanwezig
Asbestconcentratie	Laag (< 50%)
Afschermingsgraad van het gehele materiaal	Stootvaste afscherming of omkasting
Toestand van het materiaal	Onbeschadigd, niet verweerd

#	Type	Referentie	Resultaat
6.1	Puntmonster	KOEKPOND	Crocidoliet, Chrysotiel

Beschrijving	Menuiserit onderdak
Omgeving	Binnen
Primaire drager	Schuin dak
Asbestmateriaal	Plaat, paneel, tablet - Type Menuiserite
Bindmiddel van asbestmateriaal	Cement
Gebondenheid op basis van bindmiddel	Hecht
Hoeveelheid (oppervlakte - dikte - aantal)	<ul style="list-style-type: none">• 200,00 m² - 0,30 cm - 1 stuk
Totaal volume	0,60 m ³
Eenvoudig bereikbaar	Nee <ul style="list-style-type: none">• Het asbestmateriaal is bedekt (uitgezonderd laag verf, coating, behang, kunststof, textiel) en het wegnemen van het bedekkende materiaal kan niet zonder het bedekkende materiaal te beschadigen.
Bevestigingswijze	<ul style="list-style-type: none">• Genageld, geniet
Identificatiemethode	Een monstername door de asbestdeskundige met laboanalyse door een asbestlabo.
Destructieve handeling voor identificatie	Nee
Opmerking	Menuiserite onderdak

- Zorg voor een veilig beheer. Vermijd het beschadigen van het asbestmateriaal. Controleer de toestand jaarlijks op wijzigingen.
- Voer bijkomende staalname(s) uit.

- Eenvoudige handelingen: mag via doe-het-zelf of door werknemer(s) met opleidingsattest eenvoudige handelingen
Omwille van de oppervlakte, enkel door werknemers met opleidingsattest eenvoudige handelingen (dakwerker)

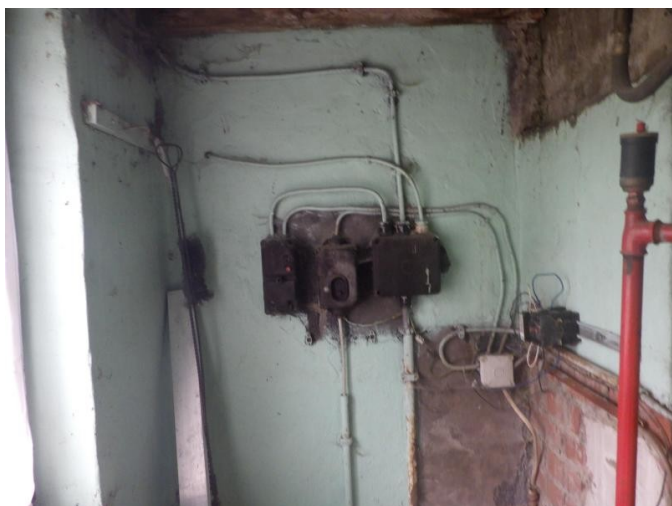
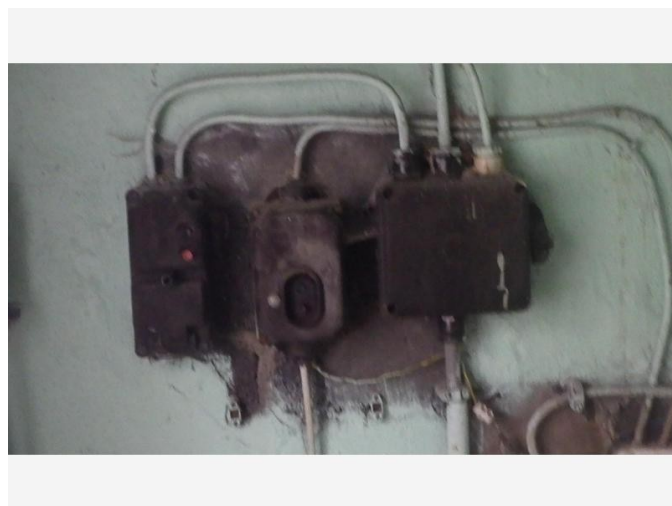
Het asbestmateriaal valt onder de mijlpaal van 2040.

Eindbeoordeling materiaalrisico	Laag materiaalrisico en/of verlaagde kans op vezelvrijgave
---------------------------------	--

Beschrijving	Bakeliet aansluitdozen en schakelaars
Omgeving	Binnen
Primaire drager	Communicatie en elektrische infrastructuur en uitrusting
Asbestmateriaal	Plaat, paneel, tablet - Type Bakeliet
Bindmiddel van asbestmateriaal	Kunststof of -hars
Gebondenheid op basis van bindmiddel	Hecht
Hoeveelheid (oppervlakte - dikte - aantal)	<ul style="list-style-type: none"> • 0,80 m² - 0,50 cm - 1 stuk
Totaal volume	0,004 m ³
Eenvoudig bereikbaar	Ja
Bevestigingswijze	<ul style="list-style-type: none"> • Geschroefd
Identificatiemethode	<p>De asbestdeskundige beoordeelt het materiaal als asbestverdacht en dus asbesthoudend, en dit zonder monstername.</p> <p>Motivatie: De monstername brengt andere schade aan dan schade die inherent is aan de monstername.</p>
Destructieve handeling voor identificatie	Nee
Opmerking	<p>Bakeliet aansluitdozen aanwezig in de tellerkast in de hal en in de stookplaats</p> <p>Deze oppervlakte werd niet gemeten, maar geschat op basis van een benadering. Deze schatting mag niet worden gebruikt als maatstaf voor heffingen. Bakeliet wordt door ons beschouwd als een asbestverdachte toepassing, aangezien het in veel gevallen asbesthoudend is. We hebben geen staalname uitgevoerd om de functionaliteit niet in gevaar te brengen.</p>

- Zorg voor een veilig beheer. Vermijd het beschadigen van het asbestmateriaal. Controleer de toestand jaarlijks op wijzigingen.
- Voer bijkomende staalname(s) uit.

- Eenvoudige handelingen: mag via doe-het-zelf of door werknemer(s) met opleidingsattest eenvoudige handelingen
Deze toepassing mag volgens de huidige wetgeving worden verwijderd via eenvoudige handelingen. Deze toepassing staat onder stroom, enkel door opgeleid personeel zowel eenvoudige handelingen als het werken aan elektrische installaties

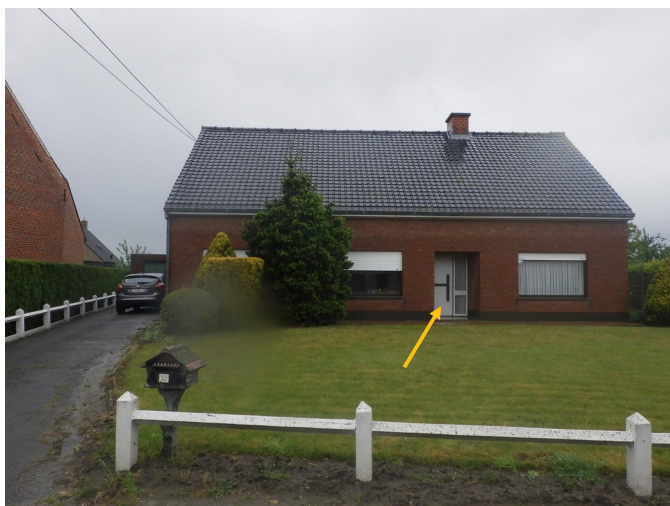
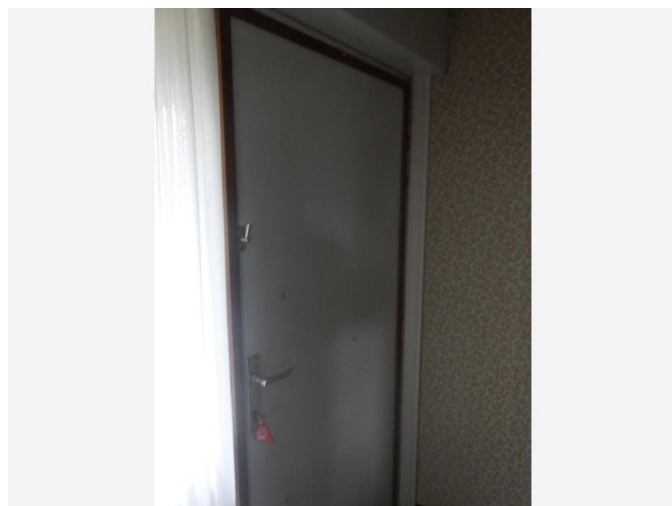
Het asbestmateriaal valt onder de mijlpaal van 2040.

Beschrijving	Glasal panelen deuren
Omgeving	Buiten
Primaire drager	Wandopening verticaal (raam, deur, ...)
Asbestmateriaal	Plaat, paneel, tablet - Geëmailleerd, type Glasal
Bindmiddel van asbestmateriaal	Cement
Gebondenheid op basis van bindmiddel	Hecht
Hoeveelheid (oppervlakte - dikte - aantal)	• 1,90 m ² - 0,30 cm - 4 stuks
Totaal volume	0,023 m ³
Eenvoudig bereikbaar	Ja
Bevestigingswijze	• Geklemd
Identificatiemethode	De asbestdeskundige beoordeelt het materiaal als asbestverdacht en dus asbesthoudend, en dit zonder monstername. Motivatie: De monstername brengt andere schade aan dan schade die inherent is aan de monstername.
Destructieve handeling voor identificatie	Nee
Opmerking	wit geëmailleerde plaat glasal, zowel voor en achterpaneel van de voor en achterdeur

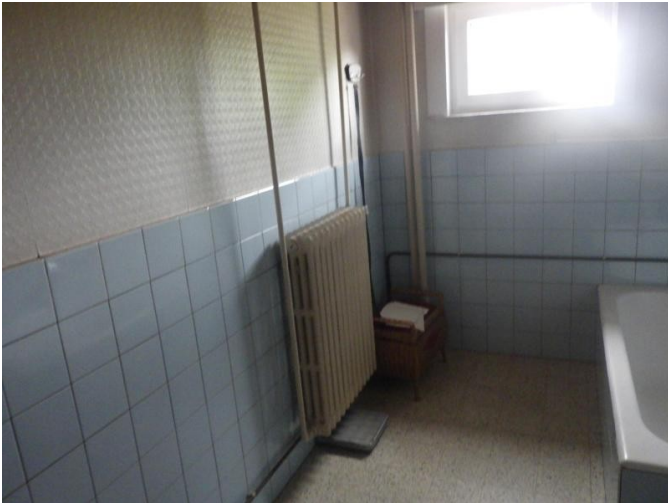
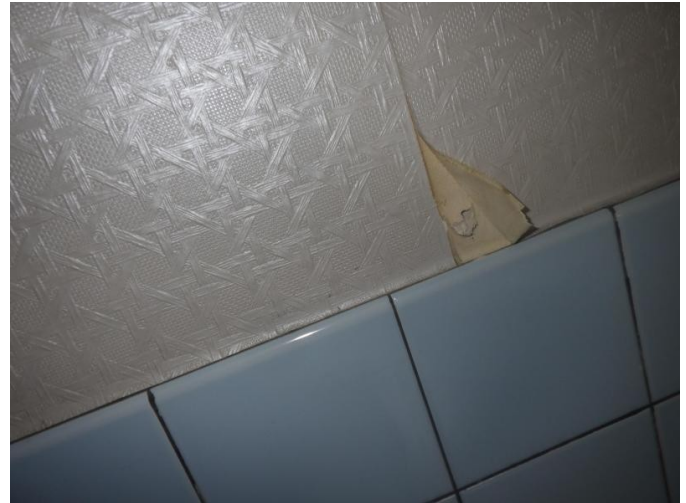
Fiche 10: Pleister muren

Geen asbest

Technische gegevens

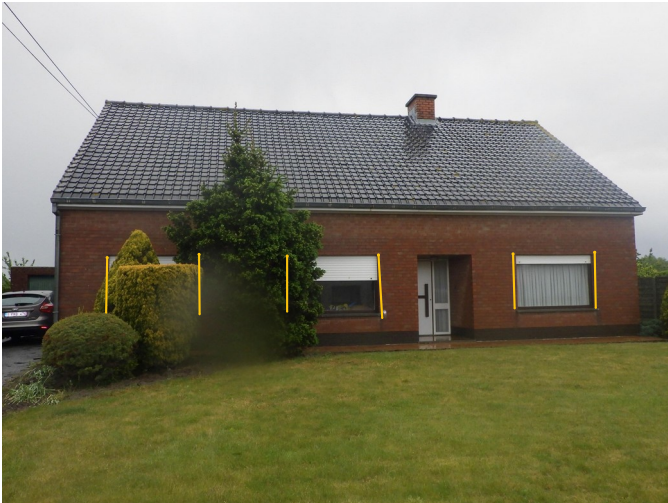
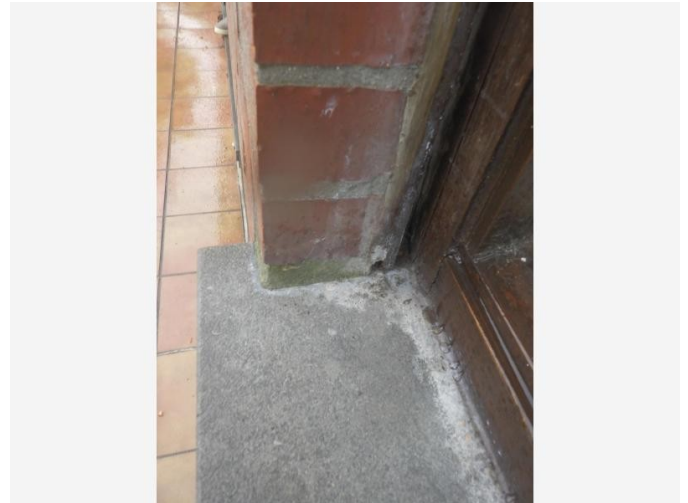
Fiche 12: mastiek ramen

Geen asbest

Technische gegevens

Beschrijving	mastiek ramen
Omgeving	Buiten
Primaire drager	Wandopening verticaal (raam, deur, ...)
Bindmiddel van materiaal	Kitten, mastiek, pasta
Gebondenheid op basis van bindmiddel	Hecht
Hoeveelheid (lengte - aantal)	<ul style="list-style-type: none">• 32,00 m - 1 stuk
Totale lengte	32,00 m
Identificatiemethode	Een monstername door de asbestdeskundige met laboanalyse door een asbestlabo.
Destructieve handeling voor identificatie	Nee
Opmerking	Grijze mastiek aan alle raamkaders, overschilderd met bruine beits, in de badkamer werd een raam recent vervangen alsook het raamkader

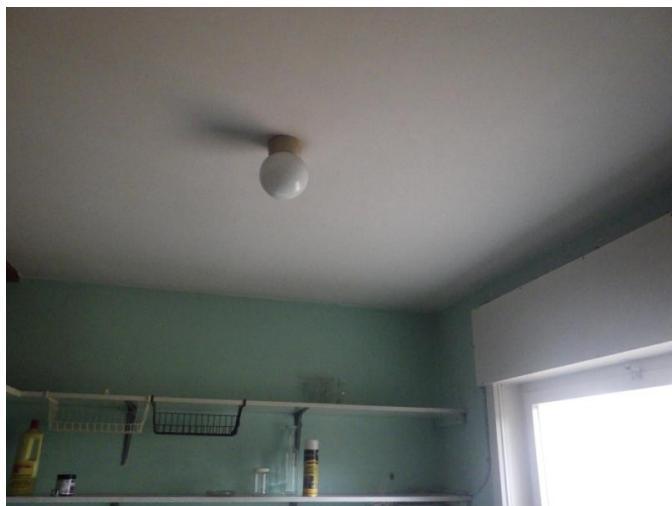
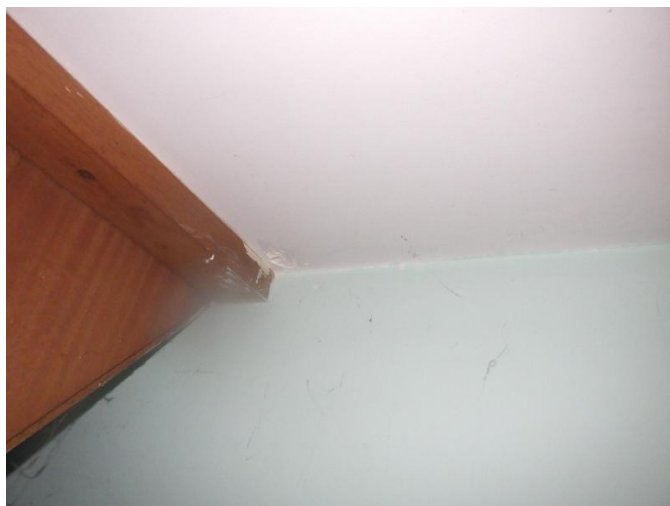
Fiche 14: Pleister plafonds

Geen asbest

Beschrijving	Pleister plafonds
Omgeving	Binnen
Primaire drager	Plafond
Bindmiddel van materiaal	Gips - kalk
Gebondenheid op basis van bindmiddel	Niet-hechtgebonden
Hoeveelheid (oppervlakte - dikte - aantal)	• 13,80 m ² - 0,80 cm - 1 stuk
Totaal volume	0,11 m ³
Identificatiemethode	Een monstername door de asbestdeskundige met laboanalyse door een asbestlabo.
Destructieve handeling voor identificatie	Nee
Opmerking	plafonds zijn dubbel uitgevoerd met pvc en grenenhouten planchetten, enkel in de berging en inkomhal is er plafondpleister aanwezig
