# ANNEXE 1

Nos réf. IE 09506

Awans, le 16/04/2025

**Concerne : mission de stabilité – Dossier IE 09506 : rapport d'expertise - visite  
Chanfliers RUE DES BEGUINES 24 - à 4400 Flémalle**

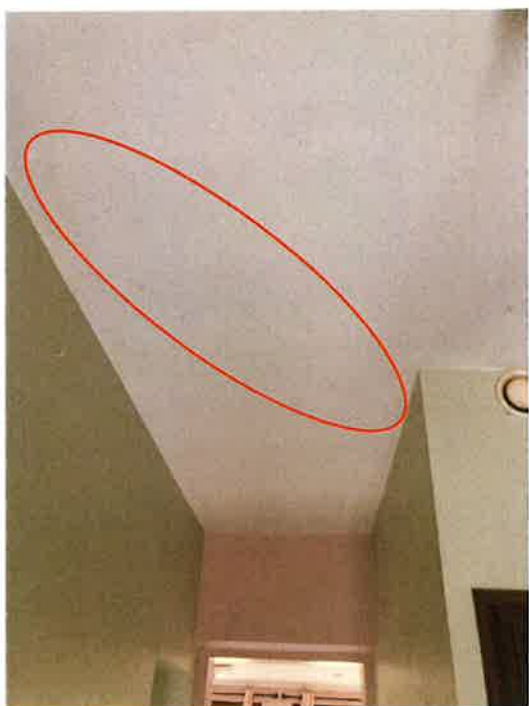
PHOTO 1

- Plusieurs fissures intérieures sont visibles, au niveau des plafonds, de certains coins de pièce, au niveau des murs... (Photos 1 – 2 - 3).  
Nous notons également une forte détérioration des abords ainsi que de la terrasse (Photo 4).

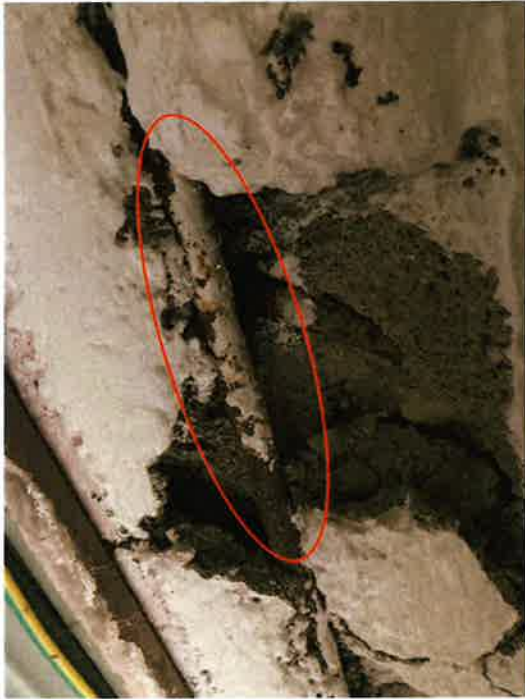
**PHOTO 5**

- Le plancher couvrant caves/garage est une dalle béton armé coulée en place.  
Outre son dimensionnement qui semblerait ne pas répondre entièrement aux normes actuelles (flèches importantes par exemple), nous remarquons des zones où les règles de l'art ne sont respectées (cassures, enrobages insuffisants... Cf. photo 5)  
De plus, vu les percements réalisés, des armatures sont apparentes et corrodées (photos 6 et 7).

- Réalisation d'une campagne d'essais de sol, et sondages IN SITU pour vérifier les fondations existantes.
- Etudes de la toiture pour vérifier la structure et la descente de charge (avec sondages IN SITU)
- Etudes de la dalle existante et des éléments de structure du couvrant caves/garages. (Avec sondages IN SITU)

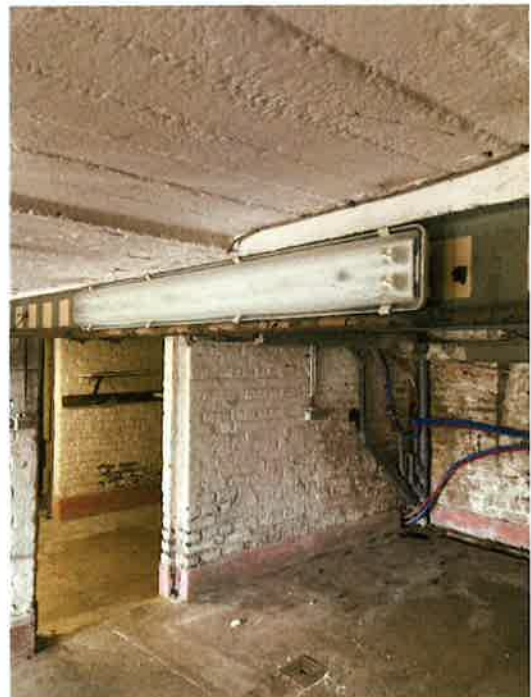
**PHOTO 8**

- Dans le garage, il existe une poutre béton armé fortement déformée (problème de stabilité ou d'exécution ?) ainsi qu'une poutrelle/colonne métalliques qui semblent également fortement fléchies et hors norme (Photo 8).
