# CONTRÔLE D'ÉTANCHÉITÉ ET DE CONFORMITÉ D'UN RÉSERVOIR A MAZOUT

**S P E C I M E N** CE RAPPORT ANNULE ET REMPLACE LE RAPPORT 125/2026/64749/C01:1 **RÉF 125/2026/64749/C01:2**

DATE DU CONTRÔLE 22/04/2026 AGENT VISITEUR Tiago Ferreira  
ADRESSE DU CONTRÔLE Rue de Villers 42 - 4280 Villers-Le-Peuplier AGRÉMENT RÉGION WALLONNE AGRW. DEP-048/A/11 05/02/2029

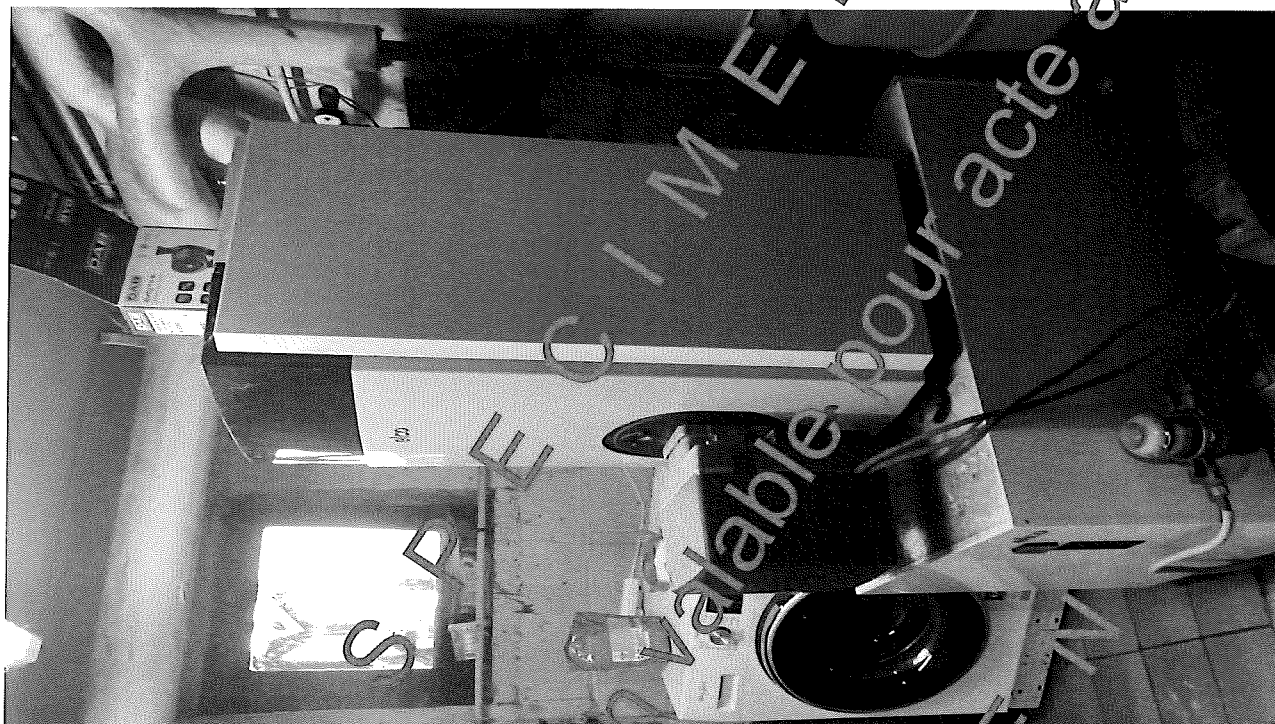
| Système de chauffage | Chaudière | Fonctionnement du système de chauffage | Fonctionne |

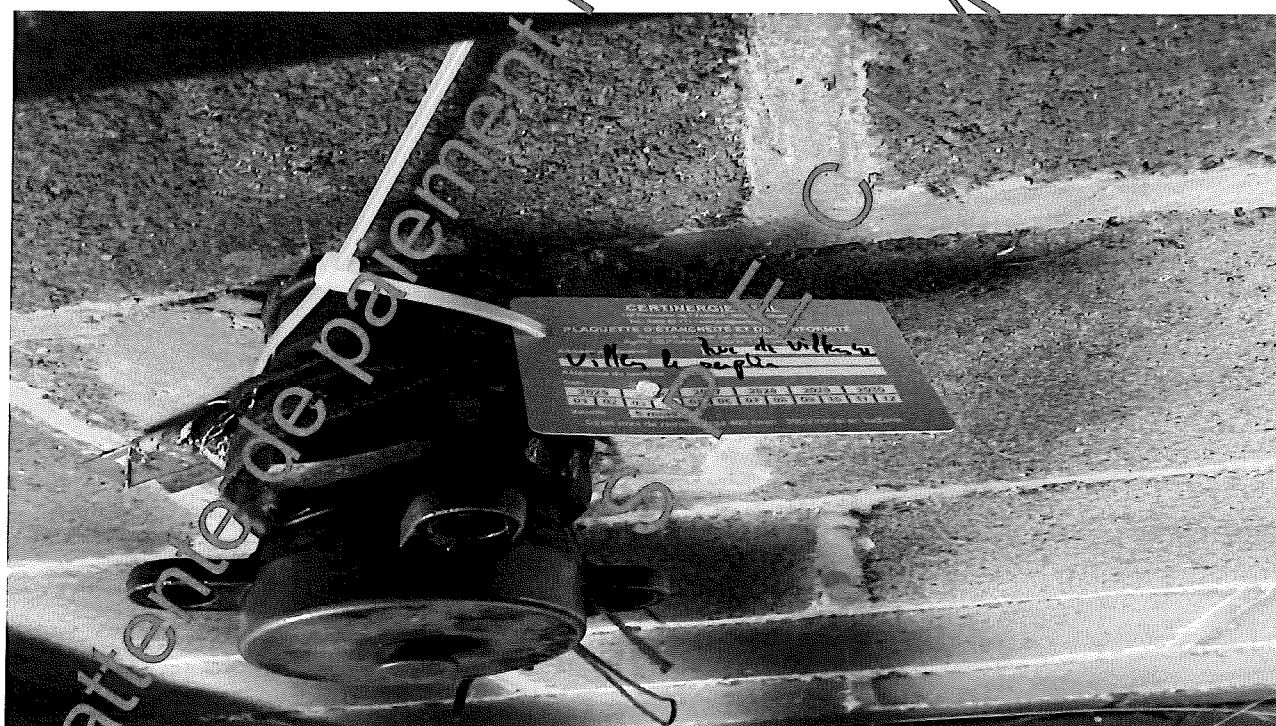
Plaquette apposée sur le réservoir

Une plaquette orange a été fixée et apposée sur la conduite de remplissage du réservoir le jour même du contrôle.

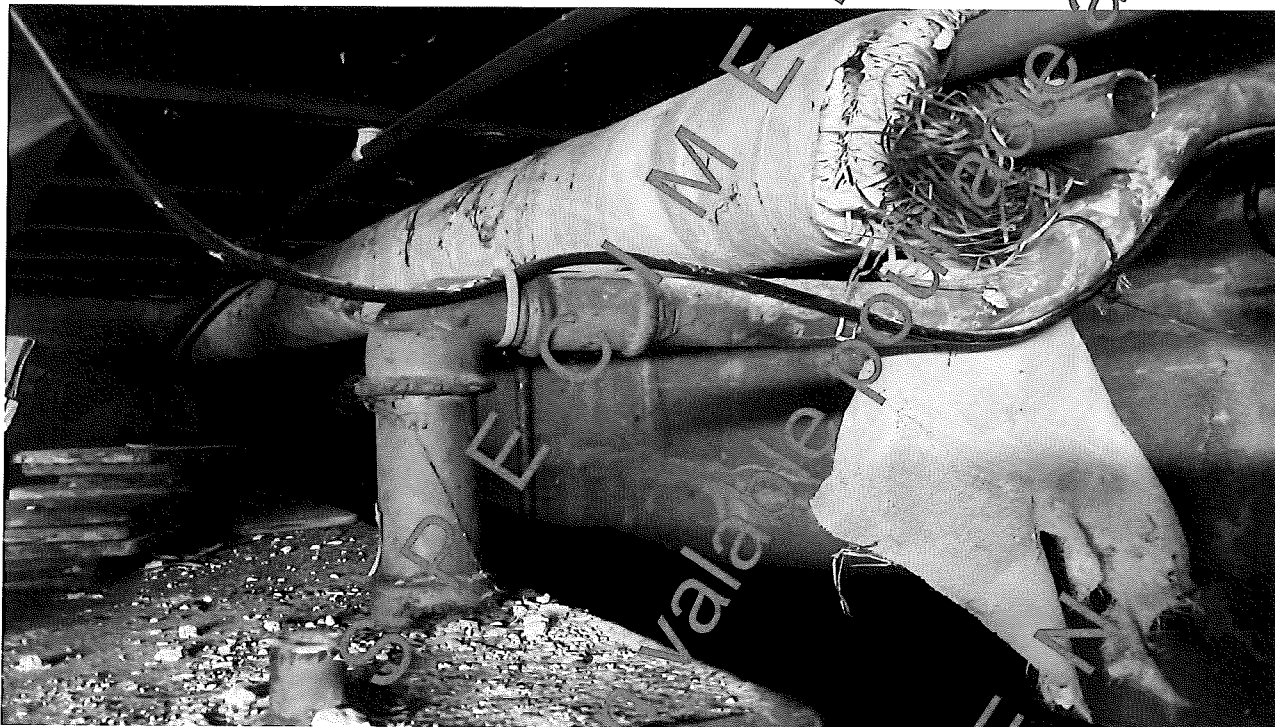
Non conformité

| Conduite de ventilation | Non conforme | Système anti-débordement | sonde 98% - test OK - hauteur de la tige OK |

L'autorisation d'exploitation n'est pas présente  
L'absence de pollution visible est confirmée sous toute réserve de la présence éventuelle d'une pollution non visible le jour du contrôle.  
Impossible de faire l'inspection complète du réservoir encombré par le réservoir (a vider)  
La ventilation doit faire minimum 5/4 de pouce

**Conclusion : L'étanchéité est assurée mais pas la conformité. Il faut y remédier dans les 6 mois.**  
**Le réservoir ne peut être rempli que pendant ces 6 mois, non renouvelable, prenant cours le mois du contrôle.**
