Asbestinventarisatetest

Koetsweg 199, 3010 Leuven

Attestnummer : 20240710-000453.000

Niet-asbestveilig

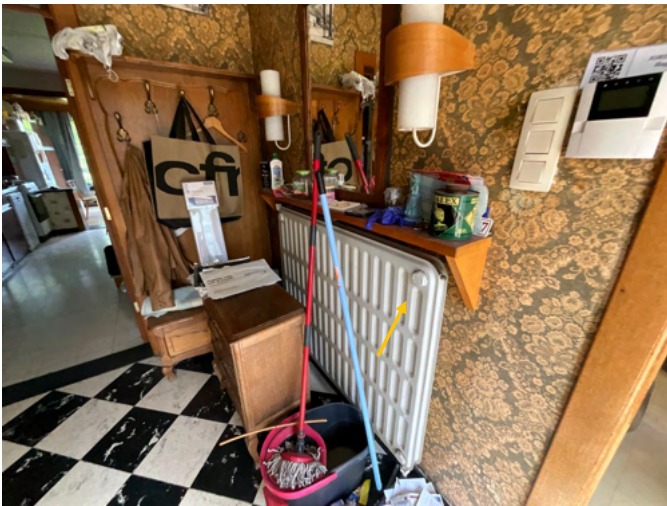
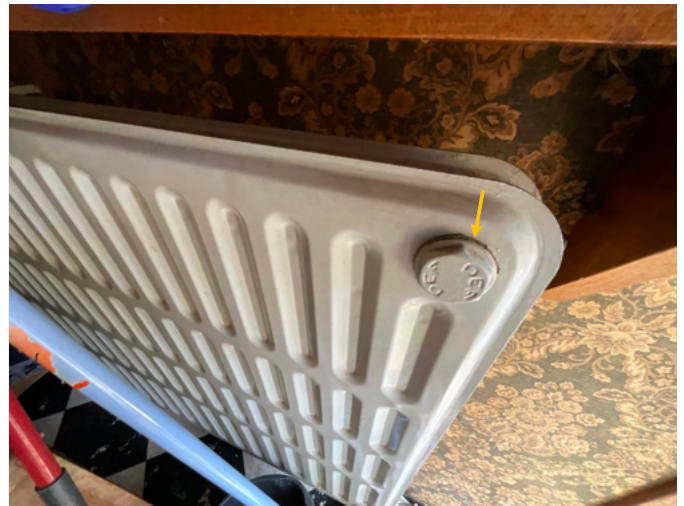
Eindbeoordeling materiaalrisico	Hoog materiaalrisico en/of hoge kans op vezelvrijgave
---------------------------------	---

Gebondenheid	Categorie 2: niet-hechtgebonden met matrix
Asbestsoort (vezeltype)	Crocidoliet aanwezig
Asbestconcentratie	Hoog ($\geq 50\%$)
Afschermingsgraad van het gehele materiaal	Geheel of deels (ook) vrij aan de binnenlucht
Toestand van het materiaal	Licht beschadigd, licht verweerd. Intact materiaal type Pical – asbestboard of categorie III 'gebondenheid'

Beschrijving	Pakking radiatoren
Omgeving	Binnen
Primaire drager	Ruimteverwarming
Asbestmateriaal	Pakking, dichting
Bindmiddel van asbestmateriaal	Karton - papier - viltachtig
Gebondenheid op basis van bindmiddel	Niet-hechtgebonden
Hoeveelheid (gewicht - aantal)	<ul style="list-style-type: none">• 0,10 kg - 39 stuks
Totaal gewicht	3,90 kg
Eenvoudig bereikbaar	Ja
Bevestigingswijze	<ul style="list-style-type: none">• Geklemd
Identificatiemethode	Vaststelling zonder monstername
Destructieve handeling voor identificatie	Nee
Opmerking	<p>De hoeveelheid is een schatting en kan afwijken van de werkelijke toestand.</p> <p>Er zijn 13 radiatoren aanwezig in de woning (per radiator 3 pakkingen).</p>

Dringend verwijderen

- Verwijder dit asbestmateriaal zo snel mogelijk. Volg de toestand goed op.

- Eenvoudige handelingen: mag via doe-het-zelf of door werknemer(s) met opleidingsattest eenvoudige handelingen
Deze toepassing kan door een aannemer die over een opleidingsattest eenvoudige handelingen beschikt of door een particulier (doe-het-zelf), verwijderd worden indien er geen verhoogd risico op vrijgave van asbestvezels (max. concentratie 0,01 vezels/cm³ - CODEX Art. VI.3-54) ontstaat en de toepassing voorafgaand wordt gefixeerd/bevochtigd; de individuele elementen zonder machinale werktuigen en zonder breken of gooien een voor een losgemaakt worden; en ten slotte in gesloten verpakking weggevoerd worden naar een erkend afvalpunt (recyclagepark).

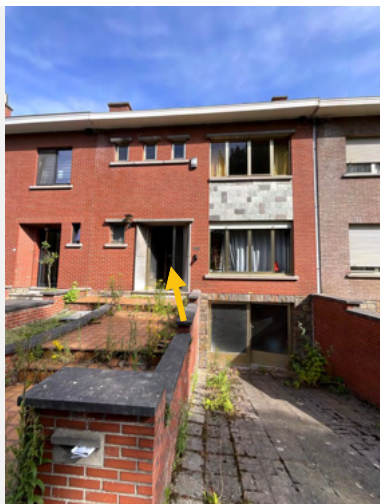
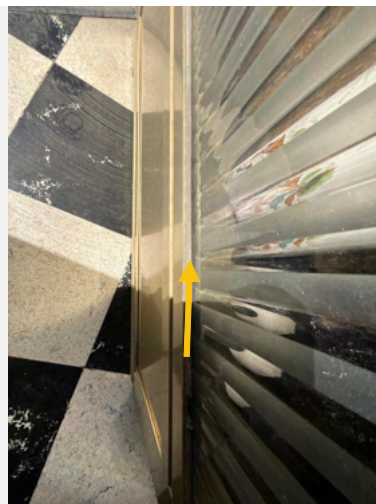
Eindbeoordeling materiaalrisico	Verhoogd materiaalrisico en/of verhoogde kans op vezelvrijgave
---------------------------------	--

Gebondenheid	Categorie 1: hechtgebonden in oorsprong
Asbestsoort (vezeltype)	Alleen chrysotiel
Asbestconcentratie	Laag (< 50%)
Afschermingsgraad van het gehele materiaal	Geheel of deels vrij aan de buitenlucht
Toestand van het materiaal	Matig beschadigd, matig verweerd

#	Type	Referentie	Resultaat
2.1	Puntmonster	MM03	Chrysotiel

Beschrijving	Mastiek glaslatten alu ramen
Omgeving	Buiten
Primaire drager	Wandopening verticaal (raam, deur, ...)
Asbestmateriaal	In-situ afwerkingslagen - Pasta, stopverf, voegsel, stopsel, vulsel, mastiek, kitten, ...
Bindmiddel van asbestmateriaal	Cement
Gebondenheid op basis van bindmiddel	Hecht
Hoeveelheid (gewicht - aantal)	<ul style="list-style-type: none">• 0,30 kg - 12 stuks
Totaal gewicht	3,60 kg
Eenvoudig bereikbaar	Ja
Bevestigingswijze	<ul style="list-style-type: none">• Verlijmd, ingegoten, versmeerd
Identificatiemethode	Vaststelling met monstername
Destructieve handeling voor identificatie	Nee
Opmerking	De precieze hoeveelheid is een schatting en kan afwijken van de werkelijke toestand.

Verwijderen

- Zorg voor een veilig beheer en verwijder dit asbestmateriaal wanneer het bij werken eenvoudig bereikbaar wordt. Controleer de toestand jaarlijks op wijzigingen.

- Eenvoudige handelingen: mag via doe-het-zelf of door werknemer(s) met opleidingsattest eenvoudige handelingen
Deze toepassing kan door een aannemer die over een opleidingsattest eenvoudige handelingen beschikt of door een particulier (doe-het-zelf), verwijderd worden indien er geen verhoogd risico op vrijgave van asbestvezels (max. concentratie 0,01 vezels/cm³ - CODEX Art. VI.3-54) ontstaat en de toepassing voorafgaand wordt gefixeerd/bevochtigd; de individuele elementen zonder machinale werktuigen en zonder breken of gooien een voor een losgemaakt worden; en ten slotte in gesloten verpakking weggevoerd worden naar een erkend afvalpunt (recyclagepark).

Deze toepassing kan enkel door een erkende asbestverwijderaar verwijderd worden omdat er hier automatisch een verhoogd risico op vrijgave van asbestvezels (max. concentratie 0,01 vezels/cm³ - CODEX - Art. VI.3-54) ontstaat. (Bron: VLAREM II: 6.4.0.1 par1, par2 en par3). Een erkend asbestverwijderaar moet ingeschakeld worden voor deze toepassingen die niet (kunnen) worden verwijderd door de couveuzemethode, door hermetische zone of door de materialen beschreven in Vlarem II, art. 6.4.0.1 par2. (Bron: Leidraad bij het Inspectieprotocol)

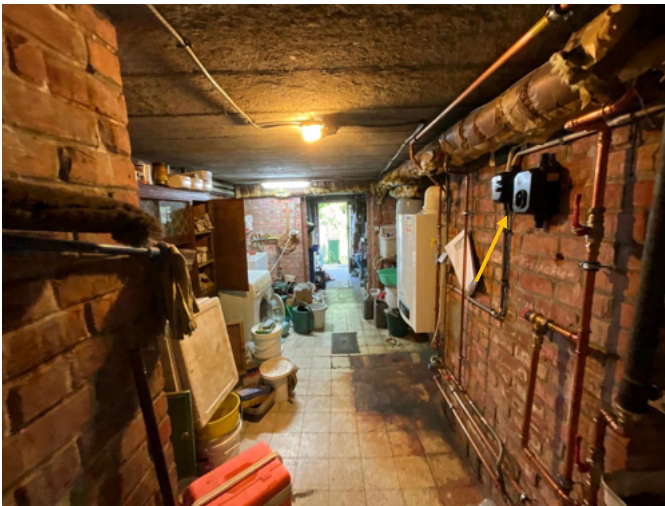
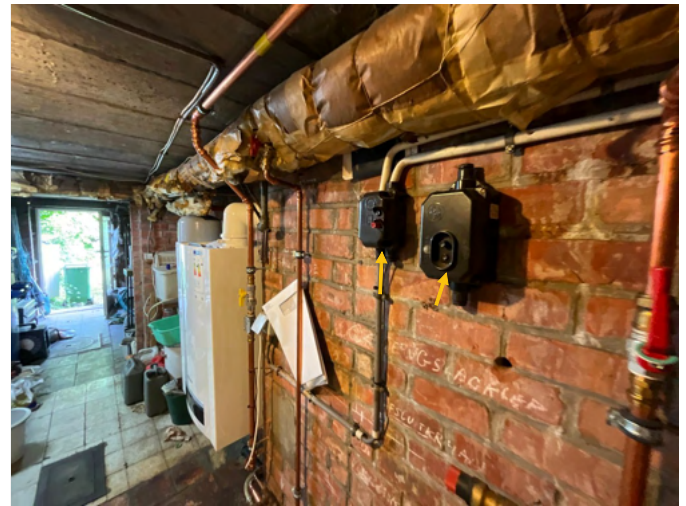
Eindbeoordeling materiaalrisico	Verhoogd materiaalrisico en/of verhoogde kans op vezelvrijgave
---------------------------------	--

Gebondenheid	Categorie 1: hechtgebonden in oorsprong
Asbestsoort (vezeltype)	Crocidoliet aanwezig
Asbestconcentratie	Laag (< 50%)
Afschermingsgraad van het gehele materiaal	Geheel of deels (ook) vrij aan de binnenlucht
Toestand van het materiaal	Licht beschadigd, licht verweerd. Intact materiaal type Pical – asbestboard of categorie III 'gebondenheid'

Beschrijving	Bakeliet schakelaars/stopcontacten
Omgeving	Binnen
Primaire drager	Communicatie en elektrische infrastructuur en uitrusting
Asbestmateriaal	Plaat, paneel, tablet - Type Bakeliet
Bindmiddel van asbestmateriaal	Kunststof of -hars
Gebondenheid op basis van bindmiddel	Hecht
Hoeveelheid (oppervlakte - dikte - aantal)	<ul style="list-style-type: none">• 0,10 m² - 1,00 cm - 17 stuks• 0,20 m² - 2,00 cm - 2 stuks
Totaal volume	0,025 m ³
Eenvoudig bereikbaar	Ja
Bevestigingswijze	<ul style="list-style-type: none">• Geschroefd
Identificatiemethode	Vaststelling zonder monstername
Destructieve handeling voor identificatie	Nee
Opmerking	De meeste schakelaars bestaan uit witte en zwarte bakeliet. Deze zijn asbestverdacht.

Verwijderen

- Zorg voor een veilig beheer en verwijder dit asbestmateriaal wanneer het bij werken eenvoudig bereikbaar wordt. Controleer de toestand jaarlijks op wijzigingen.

- Eenvoudige handelingen: mag via doe-het-zelf of door werknemer(s) met opleidingsattest eenvoudige handelingen
Deze toepassing kan door een aannemer die over een opleidingsattest eenvoudige handelingen beschikt of door een particulier (doe-het-zelf), verwijderd worden indien er geen verhoogd risico op vrijgave van asbestvezels (max. concentratie 0,01 vezels/cm³ - CODEX Art. VI.3-54) ontstaat en de toepassing voorafgaand wordt gefixeerd/bevochtigd; de individuele elementen zonder machinale werktuigen en zonder breken of gooien een voor een losgemaakt worden; en ten slotte in gesloten verpakking weggevoerd worden naar een erkend afvalpunt (recyclagepark).

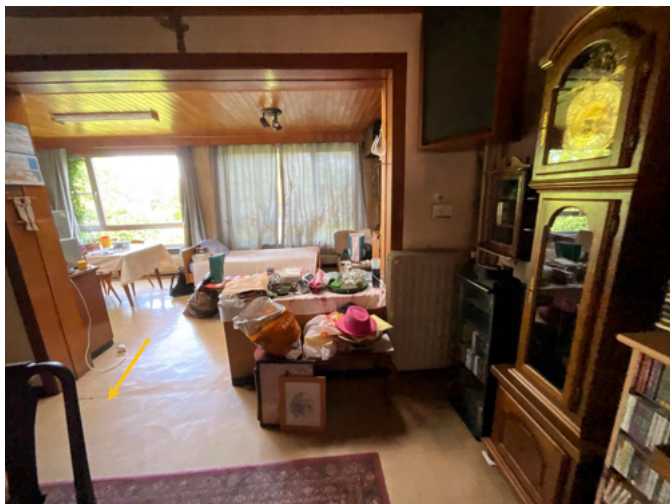
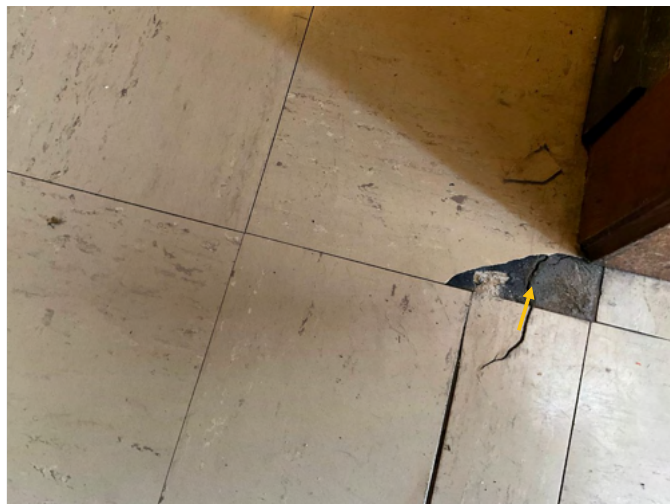
Eindbeoordeling materiaalrisico	Laag materiaalrisico en/of verlaagde kans op vezelvrijgave
---------------------------------	--

#	Type	Referentie	Resultaat
4.1	Puntmonster	MM09	Chrysotiel

Beschrijving	Lijm onder vinyltegels
Omgeving	Binnen
Primaire drager	Vloer
Asbestmateriaal	In-situ afwerkingslagen - Lijmlaag
Bindmiddel van asbestmateriaal	Lijm
Gebondenheid op basis van bindmiddel	Hecht
Hoeveelheid (oppervlakte - dikte - aantal)	• 116,00 m ² - 0,30 mm - 1 stuk
Totaal volume	0,035 m ³
Eenvoudig bereikbaar	Ja
Bevestigingswijze	• Verlijmd, ingegoten, versmeerd
Identificatiemethode	Vaststelling met monstername
Destructieve handeling voor identificatie	Nee
Opmerking	De hoeveelheid is een schatting en kan afwijken van de werkelijke toestand.

Zorgvuldig beheren

- Zorg voor een veilig beheer en verwijder dit asbestmateriaal wanneer het bij werken eenvoudig bereikbaar wordt. Controleer de toestand jaarlijks op wijzigingen.

- Hermetische zone (erkend asbestverwijderaar)
Deze toepassing kan enkel door een erkende asbestverwijderaar via de methodiek van hermetische zone verwijderd worden omdat verwijdering via de methodiek van eenvoudige handelingen en/of couveusezakmethode niet mogelijk is; en er automatisch een verhoogd risico op vrijgave van asbestvezels (max. concentratie 0,01 vezels/cm - CODEX Art. VI.3-54) ontstaat. (Bron: CODEX - Art. VI.3-61.- par 1.)

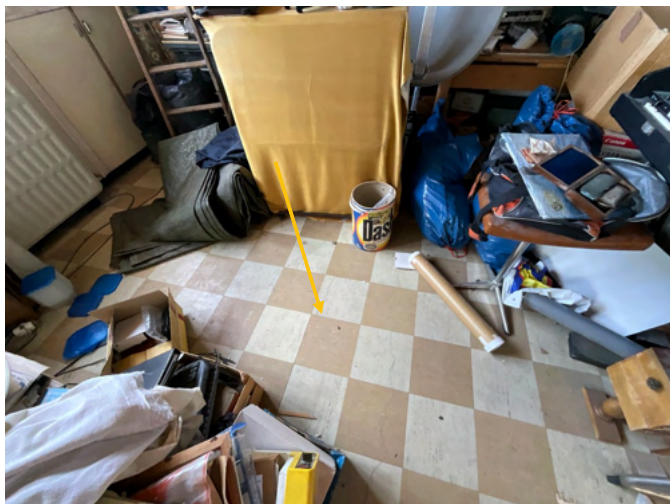
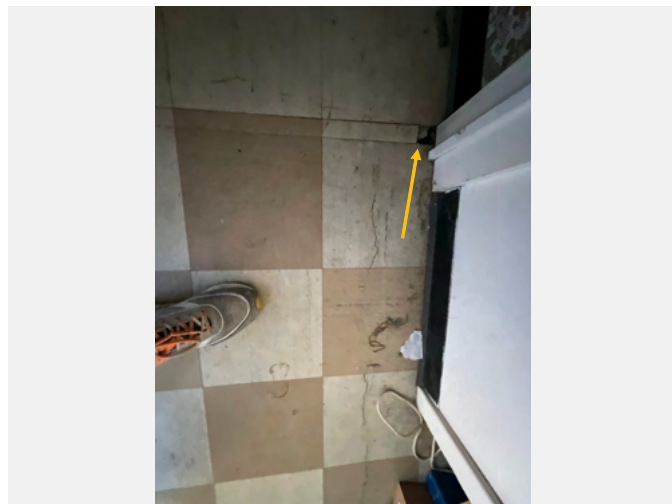
Beschrijving	Vinyltegels zolderkamer
Omgeving	Binnen
Primaire drager	Vloer
Asbestmateriaal	In-situ afwerkingslagen - Lijmlaag
Bindmiddel van asbestmateriaal	Lijm
Gebondenheid op basis van bindmiddel	Hecht
Hoeveelheid (oppervlakte - dikte - aantal)	<ul style="list-style-type: none">• 13,00 m² - 0,30 mm - 1 stuk• 5,50 m² - 0,30 mm - 1 stuk• 6,00 m² - 0,30 mm - 1 stuk
Totaal volume	0,007 m ³
Eenvoudig bereikbaar	Ja
Bevestigingswijze	<ul style="list-style-type: none">• Verlijmd, ingegoten, versmeerd
Identificatiemethode	Vaststelling met monsternamen
Destructieve handeling voor identificatie	Nee
Opmerking	<p>De hoeveelheid is een schatting en kan afwijken van de werkelijke toestand.</p> <p>Op de vloer van de berging op zolder ligt balatum. Balatum is niet-asbestverdacht.</p>

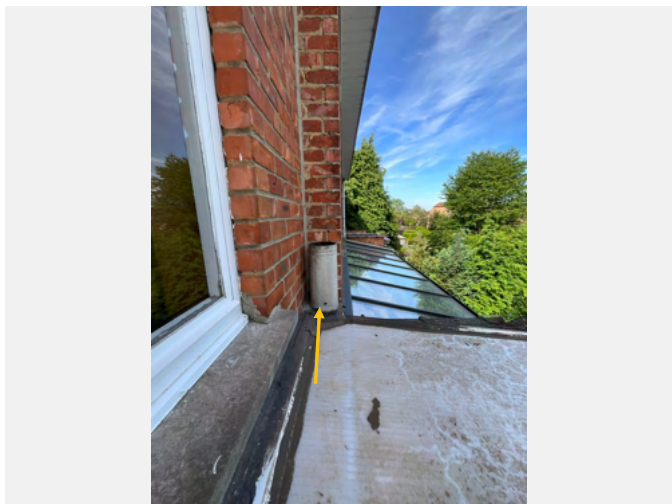
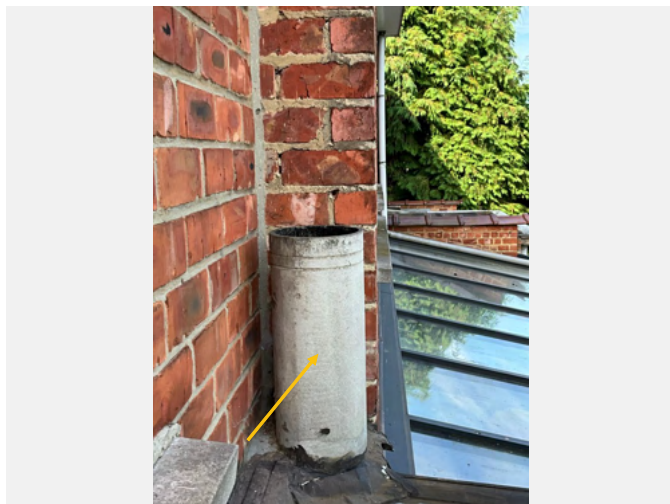
Beschrijving	Verluchtingsbuis op plat dak
Omgeving	Binnen
Primaire drager	Schacht-koker (technisch)
Asbestmateriaal	Buis, koker, leiding, pijp, doorvoer
Bindmiddel van asbestmateriaal	Cement
Gebondenheid op basis van bindmiddel	Hecht
Hoeveelheid (lengte - omtrek - dikte - aantal)	<ul style="list-style-type: none">• 0,50 m - 30,00 cm - 1,00 cm - 1 stuk
Totaal volume	0,002 m ³
Eenvoudig bereikbaar	Ja
Bevestigingswijze	<ul style="list-style-type: none">• Verlijmd, ingegoten, versmeerd
Identificatiemethode	Vaststelling zonder monstername
Destructieve handeling voor identificatie	Nee
Opmerking	De precieze lengte is onbekend.

- Eenvoudige handelingen: mag via doe-het-zelf of door werknemer(s) met opleidingsattest eenvoudige handelingen
Deze toepassing kan door een aannemer die over een opleidingsattest eenvoudige handelingen beschikt of door een particulier (doe-het-zelf), verwijderd worden indien er geen verhoogd risico op vrijgave van asbestvezels (max. concentratie 0,01 vezels/cm³ - CODEX Art. VI.3-54) ontstaat en de toepassing voorafgaand wordt gefixeerd/bevochtigd; de individuele elementen zonder machinale werktuigen en zonder breken of gooien een voor een losgemaakt worden; en ten slotte in gesloten verpakking weggevoerd worden naar een erkend afvalpunt (recyclagepark).

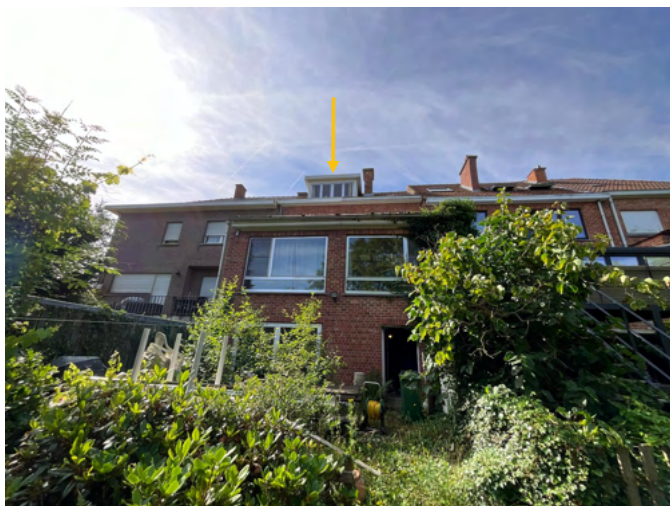
(Asbest)materiaal	Dak- en gevelbekleding - Roofing
Karakterisatie	Asbest (verdacht)
Primaire drager	Plat dak
