Asbestinventarisatetest

Oudebaan 2, 3360 Bierbeek
Gemeenschappelijke delen

Attestnummer : 20260210-000087.000

Uitgegeven op : 10.02.2026

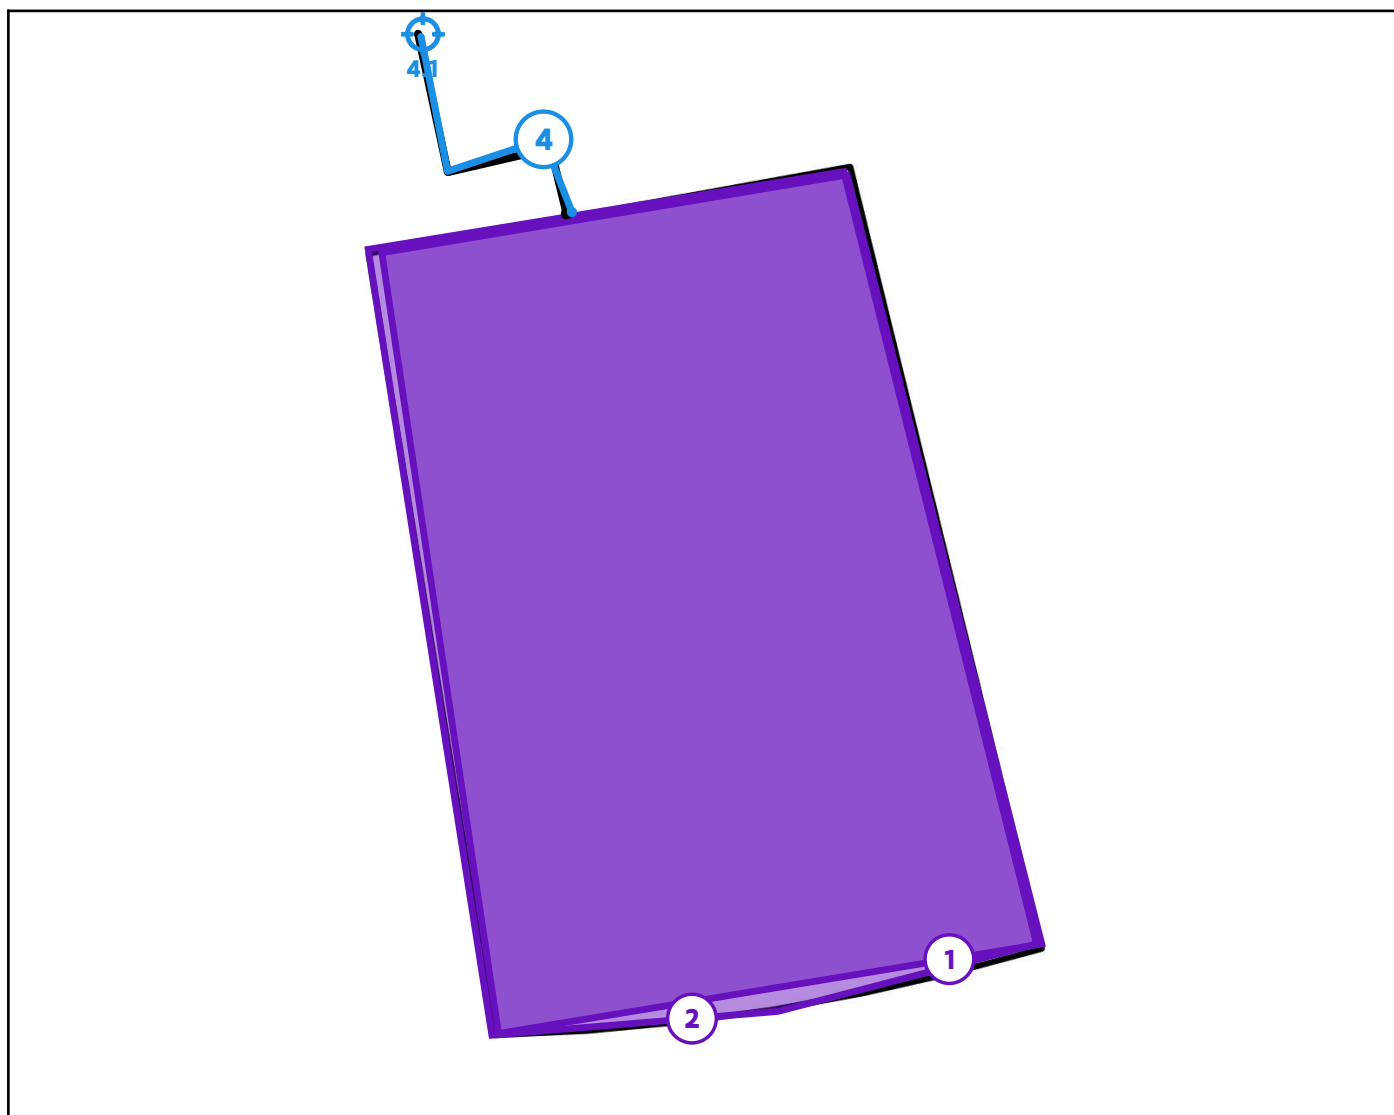
Plan 1.6: dak - bovenaanzicht

Beschrijving	Type	Actie
1. Dakbedekking	Beperking	-
2. Materialen onder de dakbedekking (onderdak, ...)	Beperking	-
4. deksteen	Geen asbest	-
4.1 Code: 5	Puntmonster	-

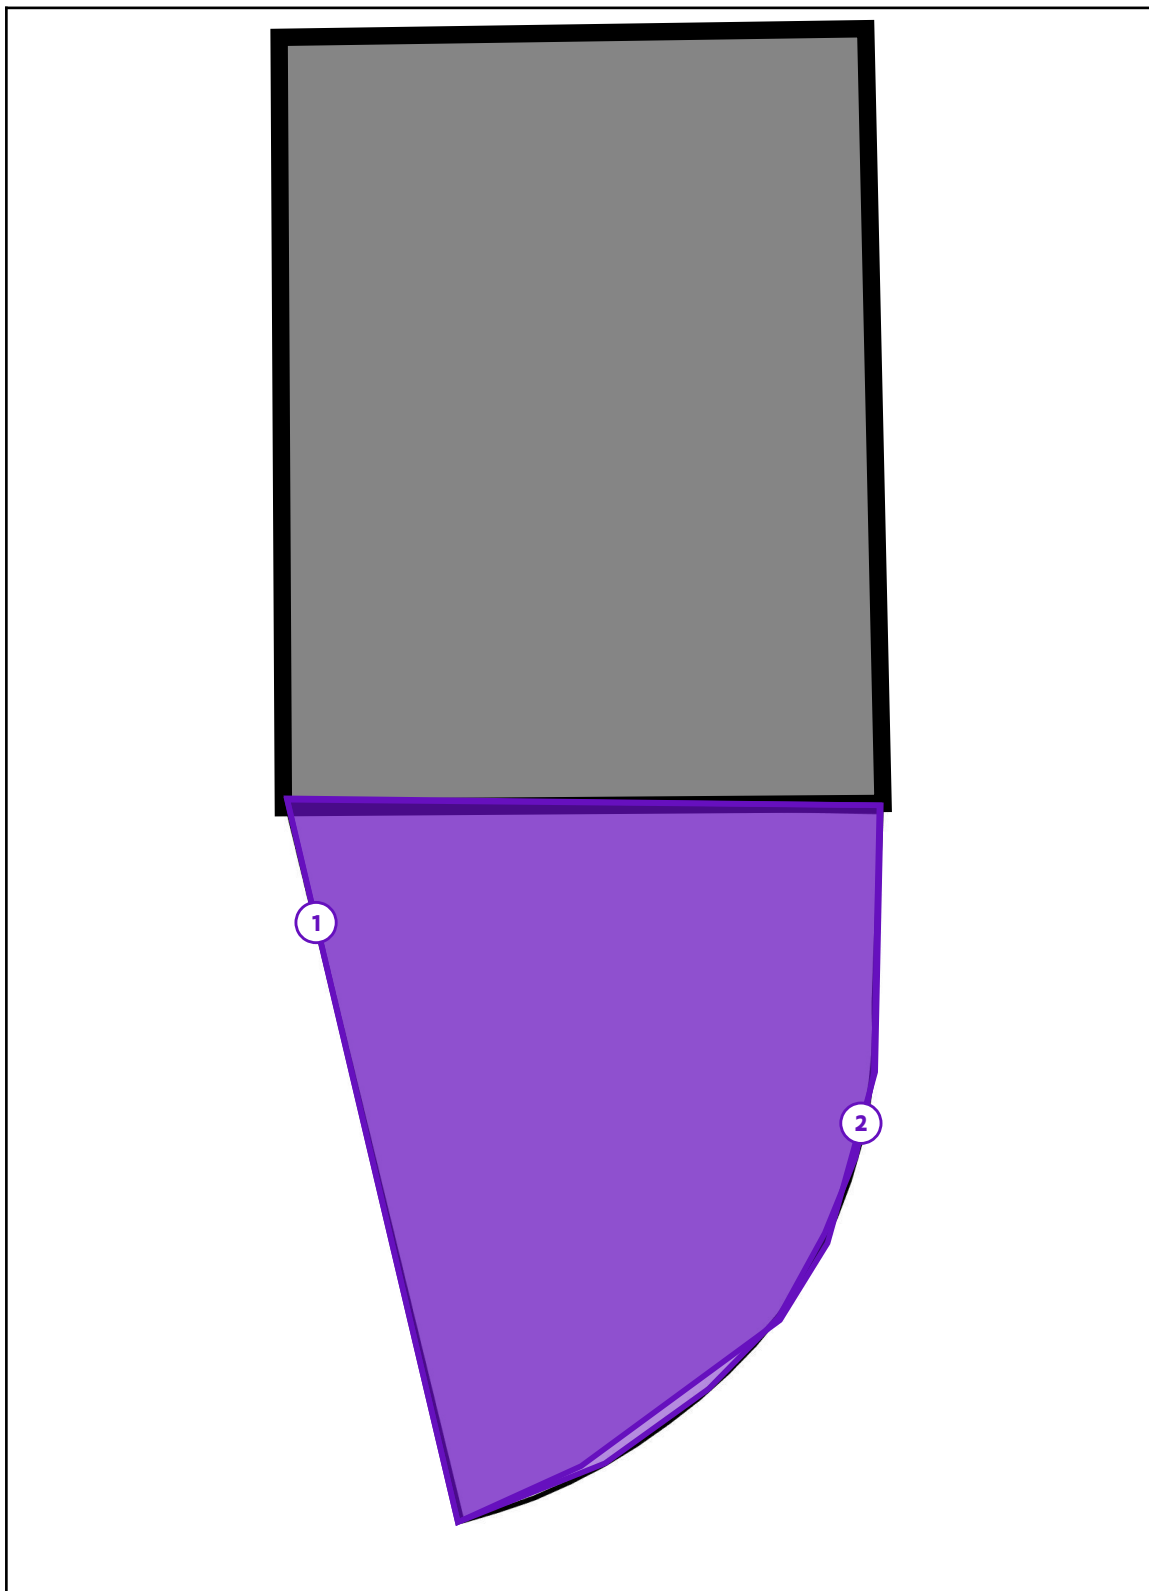
Plan 2.6: dak - bovenaanzicht

1. Dakbedekking	Beperking	-
2. Materialen onder de dakbedekking (onderdak, ...)	Beperking	-

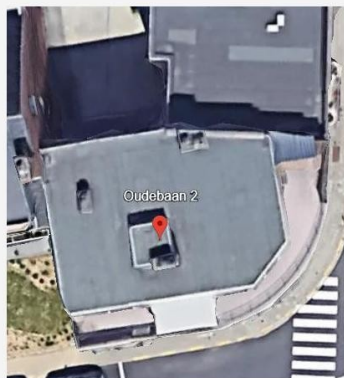
Situeringfoto

Tijdelijke beperking

Reden: Het te onderzoeken materiaal situeert zich hoger dan 3,50 m te rekenen vanaf een veilige ondergrond

Uitleg van de asbestdeskundige: Niet bereikbaar binnen normale cycli.

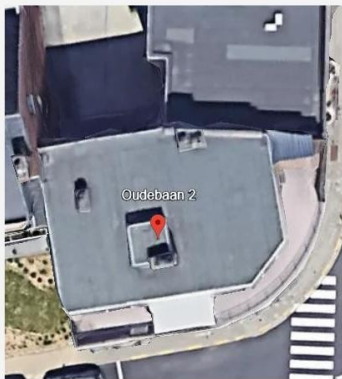
Situeringsfoto

Tijdelijke beperking

Reden: Er is geen volledige risicobeoordeling mogelijk

Uitleg van de asbestdeskundige: Binnen niet-destructief onderzoek niet zichtbaar

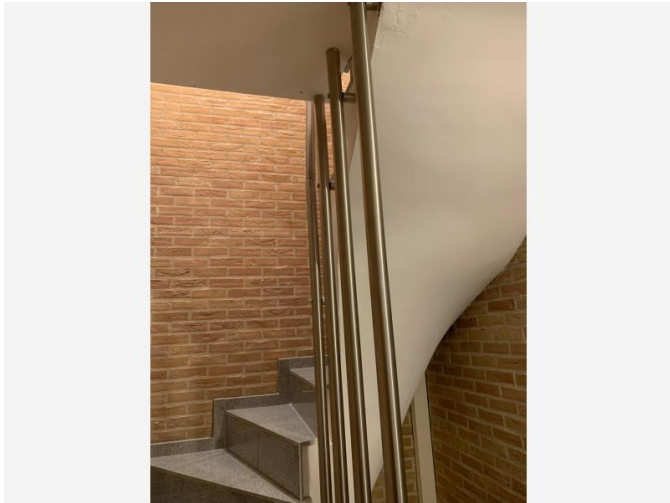
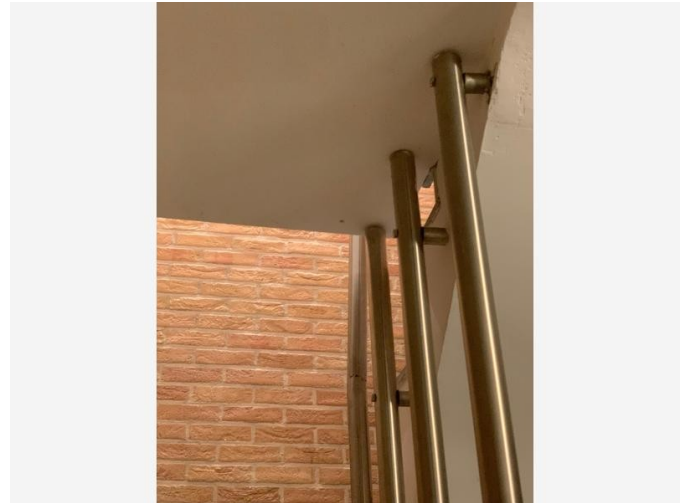
Geen asbest

#	Type	Referentie	Resultaat
3.1	Mengmonster	1	Geen asbest
3.2	Mengmonster	2	Geen asbest
3.3	Mengmonster	3	Geen asbest
3.4	Mengmonster	4	Geen asbest

Beschrijving	Pleisterwerk
Omgeving	Binnen
Primaire drager	plafond + muur + onderkant trap
Bindmiddel van materiaal	Gips - kalk
Gebondenheid op basis van bindmiddel	Niet-hechtgebonden
Hoeveelheid (oppervlakte - dikte - aantal)	• 400,00 m ² - 1,00 cm - 1 stuk
Totaal volume	4,00 m ³
Identificatiemethode	Een monstername door de asbestdeskundige met laboanalyse door een asbestlabo.
Destructieve handeling voor identificatie	Nee

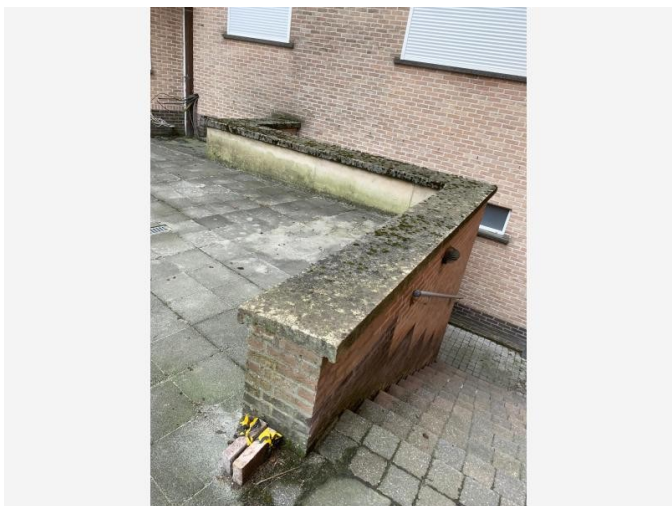
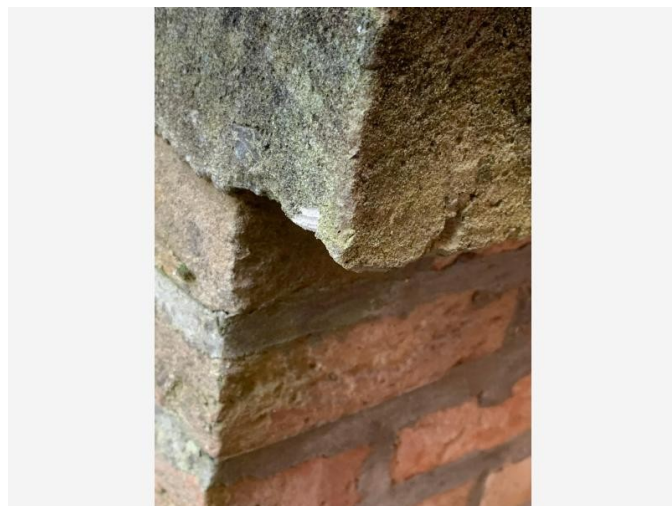
Fiche 4: deksteen

Geen asbest

#	Type	Referentie	Resultaat
4.1	Puntmonster	5	Geen asbest

Beschrijving	deksteen
Omgeving	Buiten
Primaire drager	Afboording, omheining...
Bindmiddel van materiaal	Cement
Gebondenheid op basis van bindmiddel	Hecht
Hoeveelheid (oppervlakte - dikte - aantal)	• 15,00 m ² - 5,00 cm - 1 stuk
Totaal volume	0,75 m ³
Identificatiemethode	Een monstername door de asbestdeskundige met laboanalyse door een asbestlabo.
Destructieve handeling voor identificatie	Nee
