# Asbestinventarisatetest

Pastorijstraat 44, 3320 Hoegaarden

Attestnummer : 20240327-000302.000

Uitgegeven op : 27.03.2024

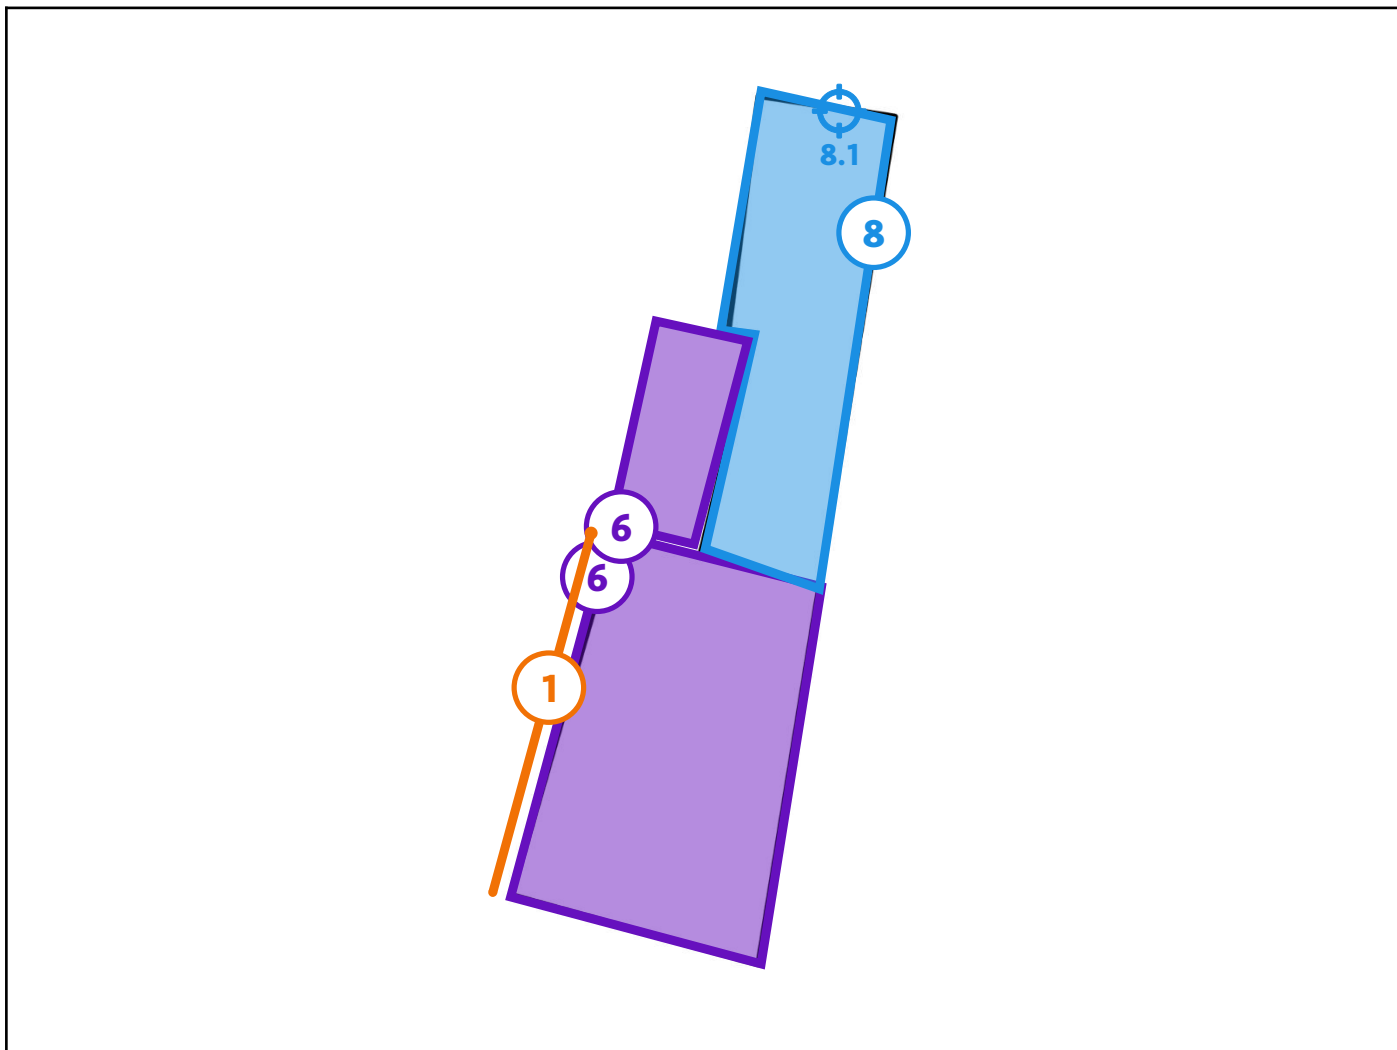
## Plan 1.1: Hoofdgebouw buitenschil

Beschrijving	Type	Actie
1. Leien zijgevel	Asbestmateriaal	<a href="#">Verwijderen</a>
6. Onderdak	Advies	-
8. Roofing	Geen asbest	-
8.1 Code: 8158538	Puntmonster	-

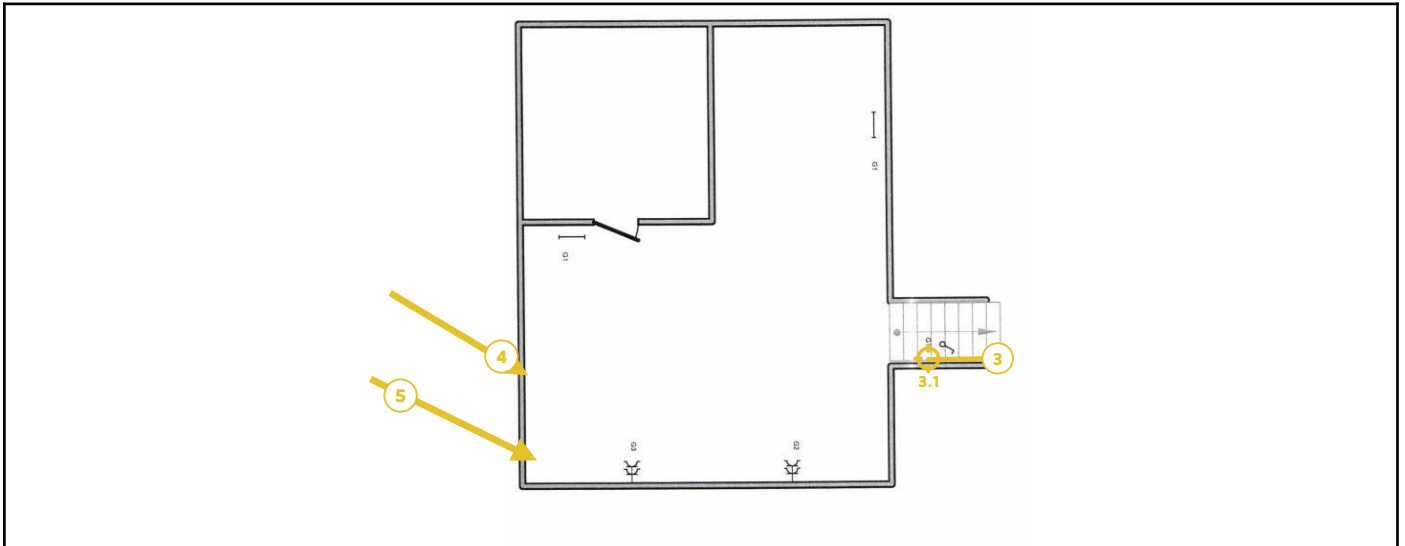
## Plan 1.2: Pastorijsstraat Kelder

Beschrijving	Type	Actie
3. Platen kelder	Asbestmateriaal	Zorgvuldig beheren
3.1 Code: 8158536	Puntmonster	-
4. Buis gas	Asbestmateriaal	Zorgvuldig beheren
5. Buis water	Asbestmateriaal	Zorgvuldig beheren

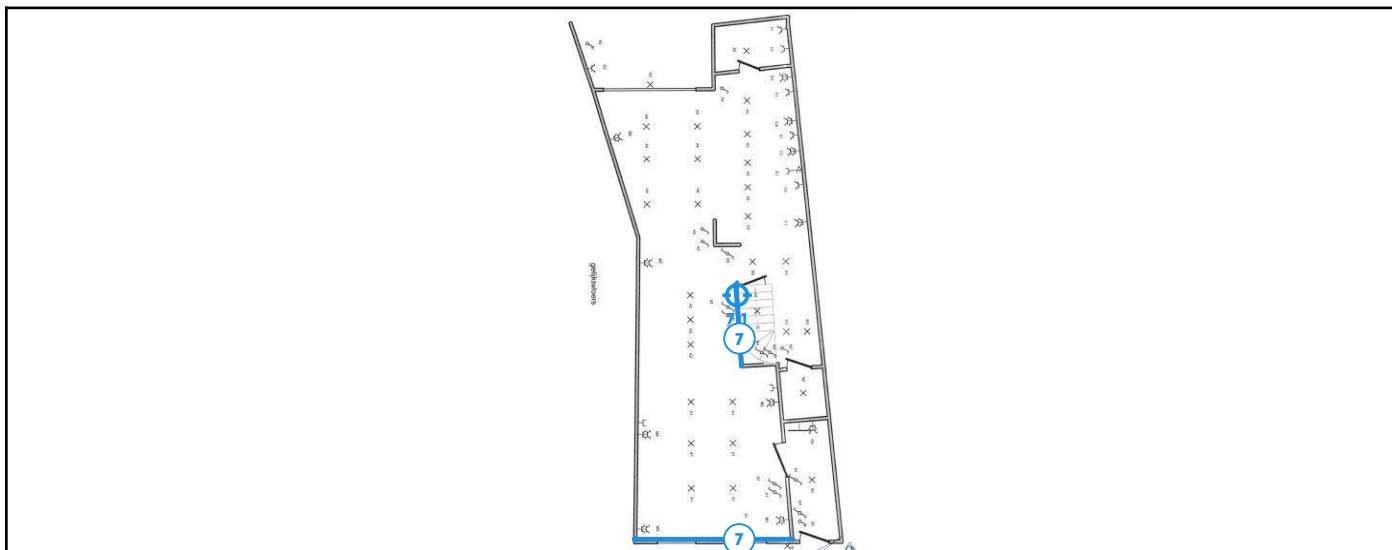
## Plan 1.3: Pastorijsstraat Gelijkvloers

Beschrijving	Type	Actie
7. Pleister muren	Geen asbest	-
7.1 Code: 8158535	Puntmonster	-

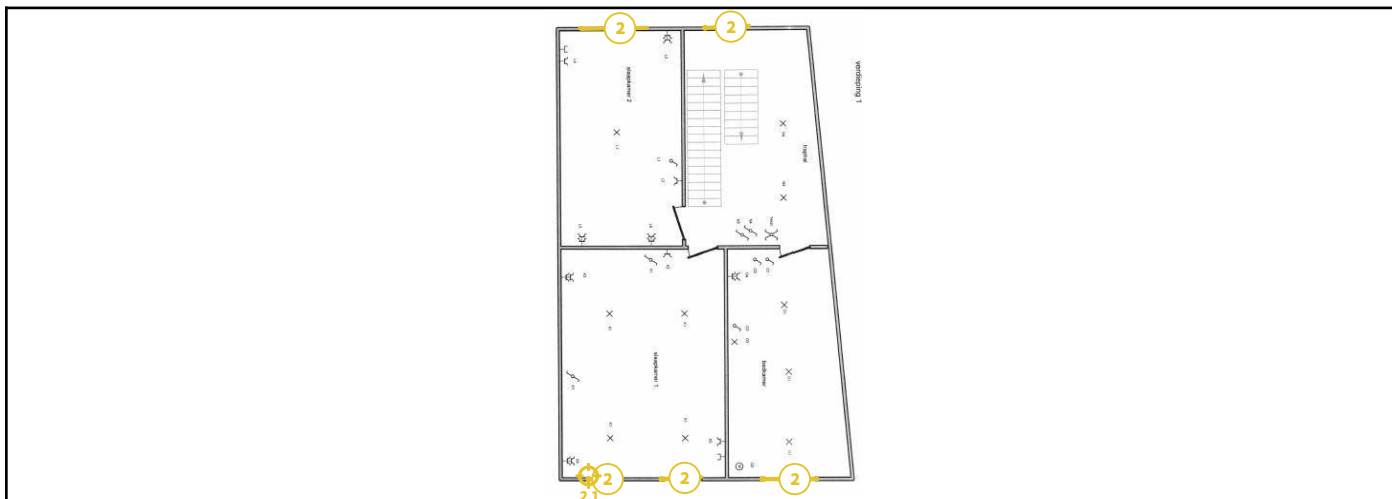
## Plan 1.4: Pastorijsstraat Verdiep 1

Beschrijving	Type	Actie
2. Venstertabletten verdiep 1	Asbestmateriaal	Zorgvuldig beheren
2.1 Code: 8158537	Puntmonster	-

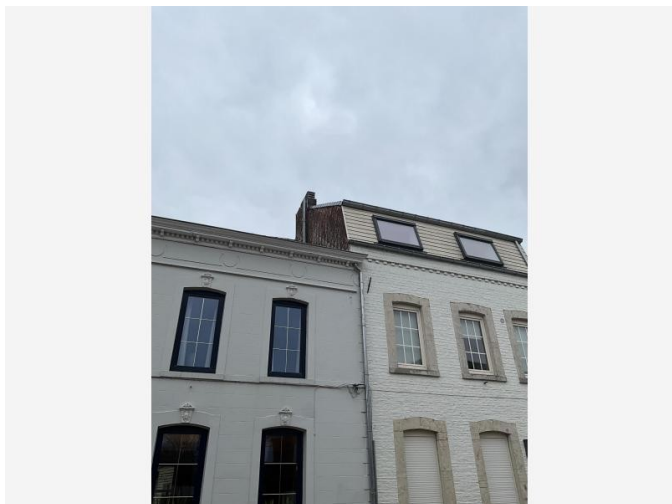
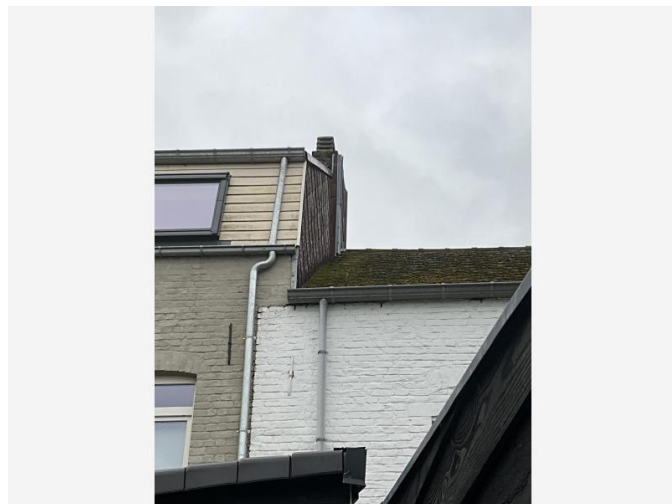
Het asbestmateriaal valt onder de mijlpaal van 2034.

Eindbeoordeling materiaalrisico	Laag materiaalrisico en/of verlaagde kans op vezelvrijgave
---------------------------------	--

Gebondenheid	Categorie 1: hechtgebonden in oorsprong
Asbestsoort (vezeltype)	Crocidoliet aanwezig
Asbestconcentratie	Laag (< 50%)
Afschermingsgraad van het gehele materiaal	Geheel of deels vrij aan de buitenlucht
Toestand van het materiaal	Licht beschadigd, licht verweerd. Intact materiaal type Pical – asbestboard of categorie III 'gebondenheid'

Beschrijving	Leien zijgevel
Omgeving	Buiten
Primaire drager	Wand buitenschil
Asbestmateriaal	Dak- en gevelbekleding - Lei, shingle
Bindmiddel van asbestmateriaal	Cement
Gebondenheid op basis van bindmiddel	Hecht
Hoeveelheid (oppervlakte - aantal)	• 30,00 m <sup>2</sup> - 1 stuk
Totale oppervlakte	30,00 m <sup>2</sup>

Verwijderen

- Zorg voor een veilig beheer. Vermijd het beschadigen van het asbestmateriaal. Controleer de toestand jaarlijks op wijzigingen.
- Hemelwater dat afspoelt van asbestcement daken of gevels kan asbestdeeltjes bevatten. Gebruik het enkel voor gesloten circuits (bv. spoelen toiletten). Reinig na het vervangen van het dak of de gevel de dakgoten en regenwaterput of -ton om asbesthoudend sediment of slib te verwijderen

- Eenvoudige handelingen: mag via doe-het-zelf of door werknemer(s) met opleidingsattest eenvoudige handelingen  
Hechtgebonden buitentoepassing mag je zelf verwijderen of via aannemer met EH opleiding, leien dienen in 1 geheel verwijderd te worden zonder breken. Draag hierbij de nodige beschermingsmiddelen (FFP3, tyvek en handschoenen.)

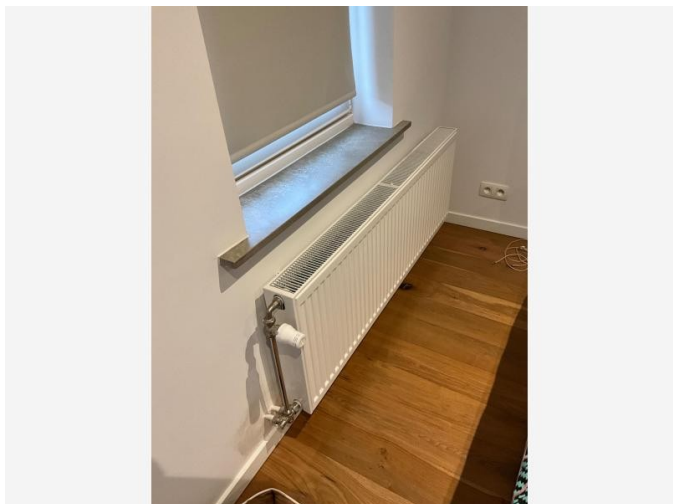
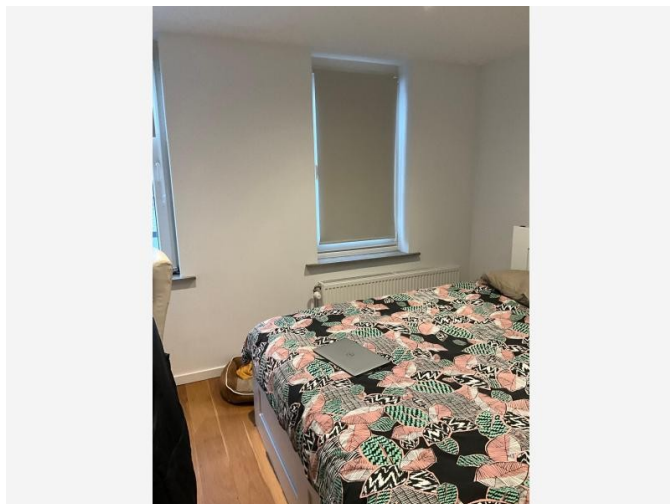
Het asbestmateriaal valt onder de mijlpaal van 2040.

Eindbeoordeling materiaalrisico	Zeer laag materiaalrisico en/of zeer lage kans op vezelvrijgave
---------------------------------	---

Gebondenheid	Categorie 1: hechtgebonden in oorsprong
Asbestsoort (vezeltype)	Alleen chrysotiel
Asbestconcentratie	Laag (< 50%)
Afschermingsgraad van het gehele materiaal	Geheel of deels (ook) vrij aan de binnenlucht
Toestand van het materiaal	Onbeschadigd, niet verweerd

#	Type	Referentie	Resultaat
2.1	Puntmonster	8158537	Chrysotiel

Beschrijving	Venstertabletten verdiep 1
Omgeving	Binnen
Primaire drager	Binnenwand
Asbestmateriaal	Plaat, paneel, tablet - Type Massal
Bindmiddel van asbestmateriaal	Cement
Gebondenheid op basis van bindmiddel	Hecht

Zorgvuldig beheren

- Zorg voor een veilig beheer. Vermijd het beschadigen van het asbestmateriaal. Controleer de toestand jaarlijks op wijzigingen.

- Eenvoudige handelingen: mag via doe-het-zelf of door werknemer(s) met opleidingsattest eenvoudige handelingen  
Hechtgebonden asbesttoepassing die door particulieren of aannemers met een opleiding eenvoudige handelingen zelf verwijderd kan worden. De venstertabletten dienen wel in 1 geheel zonder te beschadigen, verwijderd en afgevoerd te worden. Draag hierbij de nodige veiligheidsmiddelen (FFP3, tyvek en handschoenen). Mits het niet mogelijk blijkt te zijn de venstertabletten zonder te breken te verwijderen, dient dit door een erkend asbestverwijderaar te gebeuren.

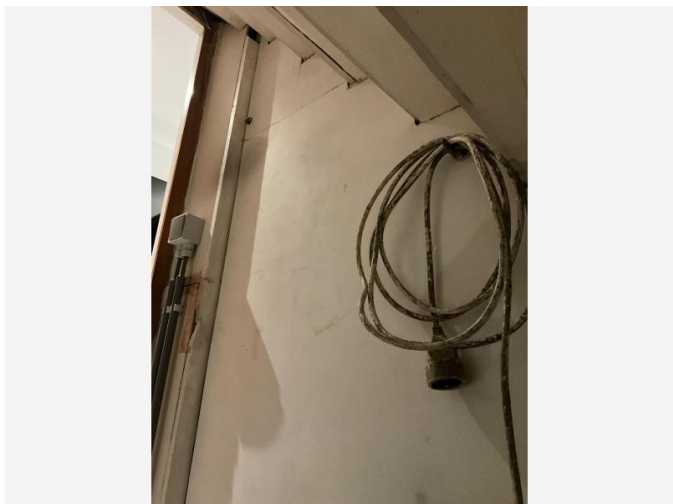
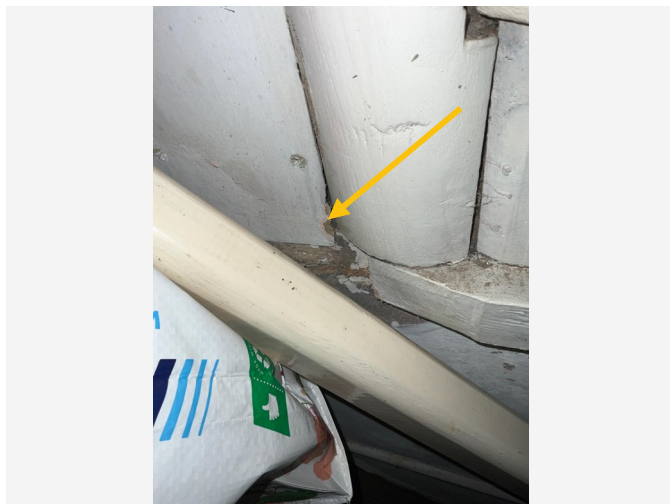
Het asbestmateriaal valt onder de mijlpaal van 2040.

Eindbeoordeling materiaalrisico	Zeer laag materiaalrisico en/of zeer lage kans op vezelvrijgave
---------------------------------	---

Gebondenheid	Categorie 1: hechtgebonden in oorsprong
Asbestsoort (vezeltype)	Alleen chrysotiel
Asbestconcentratie	Laag (< 50%)
Afschermingsgraad van het gehele materiaal	Geheel of deels (ook) vrij aan de binnenlucht
Toestand van het materiaal	Onbeschadigd, niet verweerd

#	Type	Referentie	Resultaat
3.1	Puntmonster	8158536	Chrysotiel

Beschrijving	Platen kelder
Omgeving	Binnen
Primaire drager	Binnenwand
Asbestmateriaal	Plaat, paneel, tablet - Type Menuiserite
Bindmiddel van asbestmateriaal	Cement
Gebondenheid op basis van bindmiddel	Hecht
Hoeveelheid (oppervlakte - dikte - aantal)	• 1,50 m <sup>2</sup> - 0,80 cm - 1 stuk
Totaal volume	0,012 m <sup>3</sup>

Zorgvuldig beheren

- Zorg voor een veilig beheer. Vermijd het beschadigen van het asbestmateriaal. Controleer de toestand jaarlijks op wijzigingen.

- Eenvoudige handelingen: enkel door erkend asbestverwijderaar  
Hechtgebonden toepassing die mag verwijderd worden via eenvoudige handelingen, indien de platen in 1 geheel kunnen verwijderd worden. Veelal zal het moeilijk blijken te zijn ze te verwijderen zonder te breken of scheuren waardoor het aangeraden is met een erkend verwijderaar te werken.

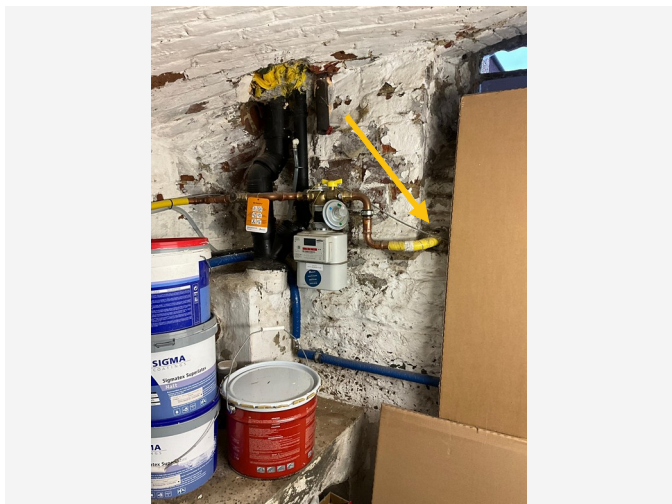
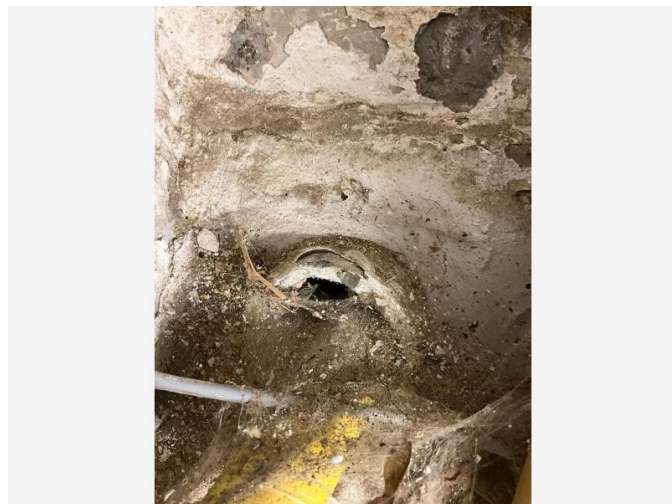
Het asbestmateriaal valt onder de mijlpaal van 2040.

Eindbeoordeling materiaalrisico	Laag materiaalrisico en/of verlaagde kans op vezelvrijgave
---------------------------------	--

Gebondenheid	Categorie 1: hechtgebonden in oorsprong
Asbestsoort (vezeltype)	Crocidoliet aanwezig
Asbestconcentratie	Laag (< 50%)
Afschermingsgraad van het gehele materiaal	Geheel of deels (ook) vrij aan de binnenlucht
Toestand van het materiaal	Onbeschadigd, niet verweerd

Beschrijving	Buis gas
Omgeving	Binnen
Primaire drager	HVAC infrastructuur en uitrusting
Asbestmateriaal	Buis, koker, leiding, pijp, doorvoer
Bindmiddel van asbestmateriaal	Cement
Gebondenheid op basis van bindmiddel	Hecht
Hoeveelheid (lengte - omtrek - dikte - aantal)	• 0,50 m - 30,00 cm - 1,00 cm - 1 stuk
Totaal volume	0,002 m <sup>3</sup>

<b>Eenvoudig bereikbaar</b>	Nee <ul style="list-style-type: none"> <li>Het asbestmateriaal is bedekt (uitgezonderd laag verf, coating, behang, kunststof, textiel) en het wegnemen van het bedekkende materiaal kan niet zonder het bedekkende materiaal te beschadigen.</li> </ul>
<b>Bevestigingswijze</b>	<ul style="list-style-type: none"> <li>Verlijmd, ingegoten, versmeerd</li> </ul>
<b>Identificatiemethode</b>	Vaststelling zonder monsternamen
<b>Destructieve handeling voor identificatie</b>	Nee
<b>Opmerking</b>	Exacte lengte kon niet bepaald worden doordat deze slechts een kort stuk uit de muur steekt.

Zorgvuldig beheren

- Zorg voor een veilig beheer. Vermijd het beschadigen van het asbestmateriaal. Controleer de toestand jaarlijks op wijzigingen.

- Eenvoudige handelingen: mag via doe-het-zelf of door werknemer(s) met opleidingsattest eenvoudige handelingen  
Hechtgebonden asbestcement toepassing die mag verwijderd worden via de methodiek eenvoudige handelingen, mits deze verwijderd kan worden zonder breken, en in 1 geheel. Indien dit niet mogelijk wordt geacht, dient dit door een erkend asbestverwijderaar verwijderd te worden. Contacteer hiervoor wel eerst Fluxys betreffende de gasbuis die erdoor loopt.

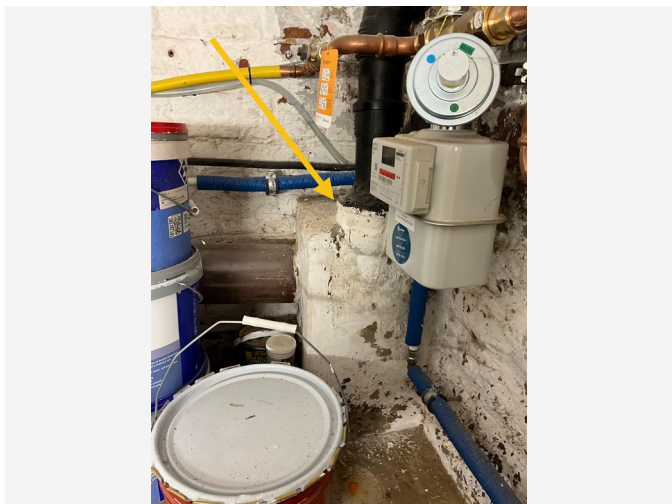
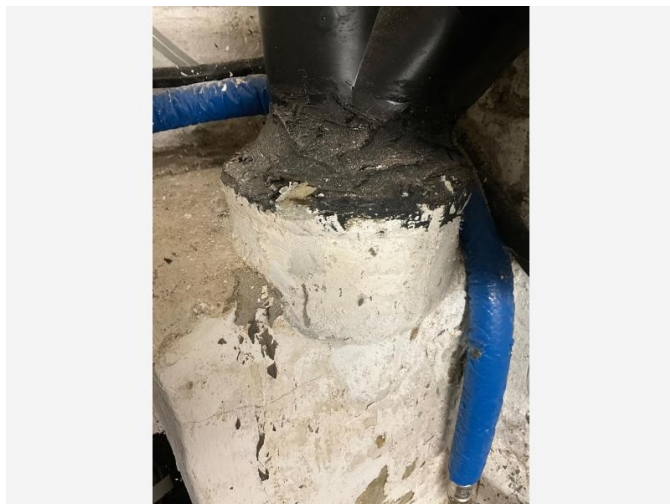
Het asbestmateriaal valt onder de mijlpaal van 2040.

Eindbeoordeling materiaalrisico	Laag materiaalrisico en/of verlaagde kans op vezelvrijgave
---------------------------------	--

Gebondenheid	Categorie 1: hechtgebonden in oorsprong
Asbestsoort (vezeltype)	Crocidoliet aanwezig
Asbestconcentratie	Laag (< 50%)
Afschermingsgraad van het gehele materiaal	Geheel of deels (ook) vrij aan de binnenlucht
Toestand van het materiaal	Onbeschadigd, niet verweerd

Beschrijving	Buis water
Omgeving	Binnen
Primaire drager	Infrastructuur hemelwater (opvang en afvoer)
Asbestmateriaal	Buis, koker, leiding, pijp, doorvoer
Bindmiddel van asbestmateriaal	Cement
Gebondenheid op basis van bindmiddel	Hecht
Hoeveelheid (lengte - omtrek - dikte - aantal)	• 0,50 m - 60,00 cm - 2,00 cm - 1 stuk
Totaal volume	0,006 m <sup>3</sup>

<b>Eenvoudig bereikbaar</b>	Nee <ul style="list-style-type: none"><li>Het asbestmateriaal is bedekt (uitgezonderd laag verf, coating, behang, kunststof, textiel) en het wegnemen van het bedekkende materiaal kan niet zonder het bedekkende materiaal te beschadigen.</li></ul>
<b>Bevestigingswijze</b>	<ul style="list-style-type: none"><li>Verlijmd, ingegoten, versmeerd</li></ul>
<b>Identificatiemethode</b>	Vaststelling zonder monsternamen
<b>Destructieve handeling voor identificatie</b>	Nee

Zorgvuldig beheren

- Zorg voor een veilig beheer. Vermijd het beschadigen van het asbestmateriaal. Controleer de toestand jaarlijks op wijzigingen.

- Eenvoudige handelingen: mag via doe-het-zelf of door werknemer(s) met opleidingsattest eenvoudige handelingen  
Hechtgebonden asbestcement toepassing die mag verwijderd worden via de methodiek eenvoudige handelingen, mits deze verwijderd kan worden zonder breken, en in 1 geheel. Indien dit niet mogelijk wordt geacht, dient dit door een erkend asbestverwijderaar verwijderd te worden.

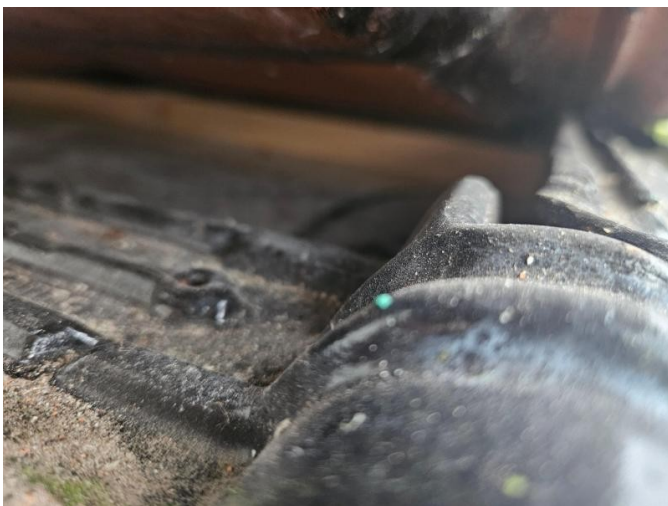
Op het kleine pannendak achteraan de woning is geen onderdak vast te stellen en dus niet-asbestverdacht. Vanwege de afwerking aan de binnenkant met isolatieplaten en de hoogte van het zadeldak kon dit onderdak niet onderzocht worden. Vermoedelijk is deze mee met het dak vernieuwd geweest maar houdt er bij renovatiewerken wel rekening mee.

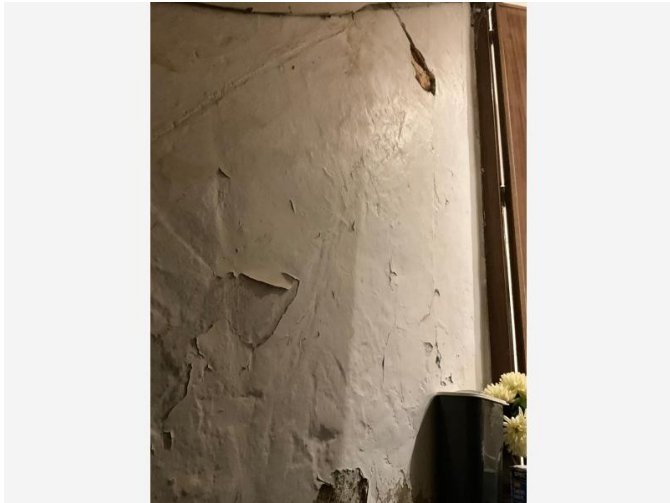
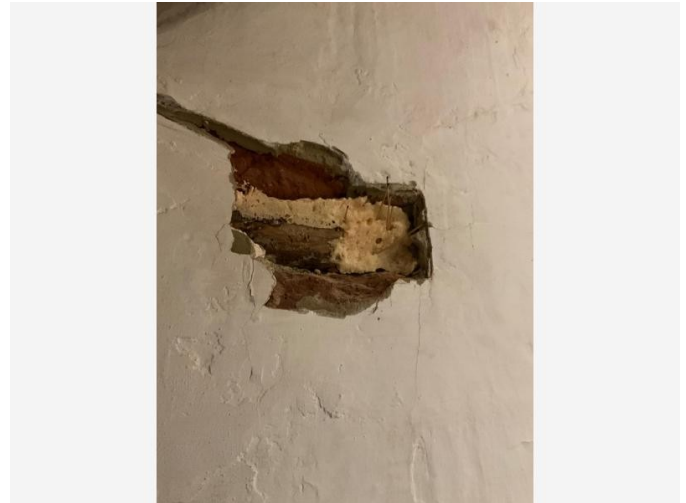
Geen asbest

#	Type	Referentie	Resultaat
7.1	Puntmonster	8158535	Geen asbest

Beschrijving	Pleister muren
Omgeving	Binnen
Primaire drager	Binnenwand
Bindmiddel van materiaal	Gips - kalk

<b>Gebondenheid op basis van bindmiddel</b>	Niet-hechtgebonden
<b>Hoeveelheid (oppervlakte - dikte - aantal)</b>	• 20,00 m <sup>2</sup> - 1,00 cm - 1 stuk
<b>Totaal volume</b>	0,20 m <sup>3</sup>
<b>Identificatiemethode</b>	Vaststelling met monsternamen
<b>Destructieve handeling voor identificatie</b>	Nee
<b>Opmerking</b>	Het merendeel van de muren is afgewerkt met een gyproc voorzetwand. Enkel een draagmuur centraal in de woning en de muur aan de voorgevel heeft nog pleisterwerk. Hetgeen nog achter de gyproc muren bevind kon geen uitspraak over gedaan worden.

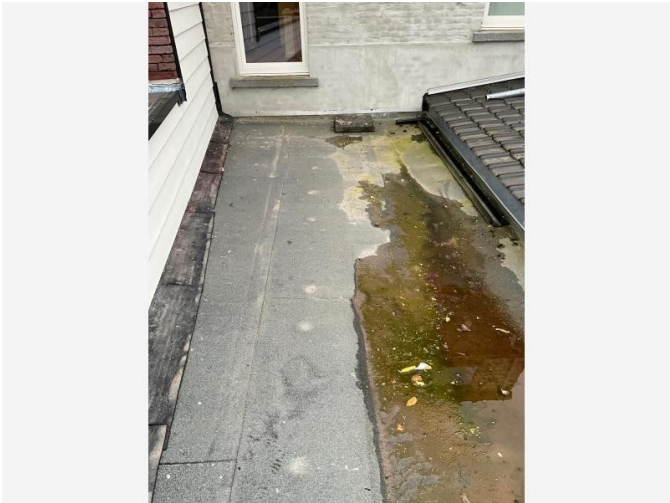
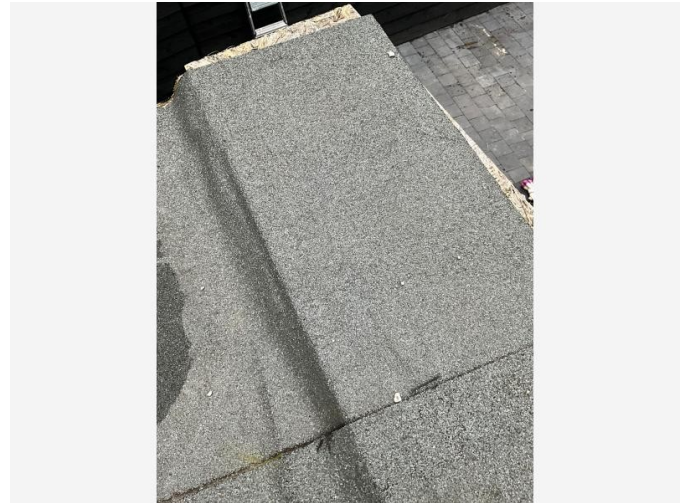
## Fiche 8: Roofing

Geen asbest

#	Type	Referentie	Resultaat
8.1	Puntmonster	8158538	Geen asbest

Beschrijving	Roofing
Omgeving	Buiten
Primaire drager	Plat dak
Bindmiddel van materiaal	Bitumen (roofing, teer, asfalt)
