# Asbestinventarisatattest

Bosuil 69, 2100 Antwerpen

Attestnummer : 20260525-000159.000

Uitgegeven op : 25.05.2026

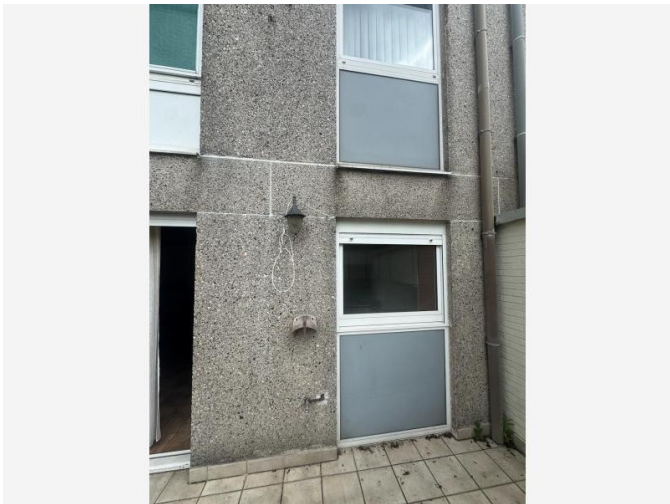
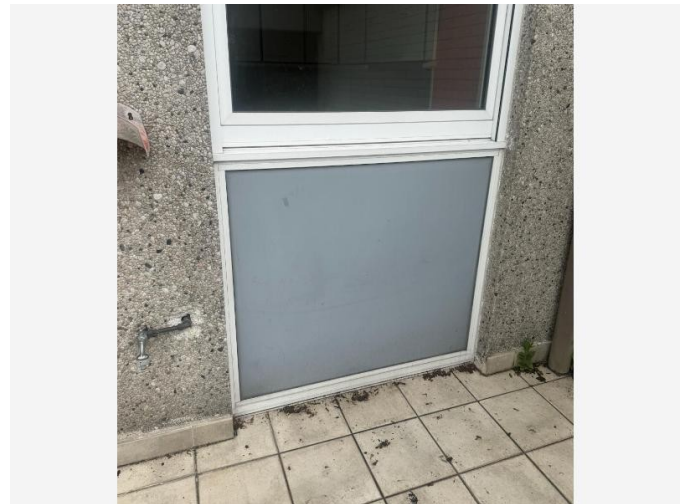
Het asbestmateriaal valt onder de mijlpaal van 2040.

Eindbeoordeling materiaalrisico	Verhoogd materiaalrisico en/of verhoogde kans op vezelvrijgave
---------------------------------	--

Gebondenheid	Categorie 1: hechtgebonden in oorsprong
Asbestsoort (vezeltype)	Crocidoliet aanwezig
Asbestconcentratie	Laag (< 50%)
Afschermingsgraad van het gehele materiaal	Geheel of deels vrij aan de binnenlucht, maar geen contact met binnenluchtstromen
Toestand van het materiaal	Licht beschadigd, licht verweerd. Intacte calciumsilicaatplaat of materiaal met categorie 3-gebondenheid

<b>Beschrijving</b>	Woning - glasalpaneel - deuren/ramen
<b>Omgeving</b>	Grenst aan binnen- en buitenlucht
<b>Primaire drager</b>	Wandopening verticaal (raam, deur, ...)
<b>Asbestmateriaal</b>	Plaat, paneel, tablet - Geëmailleerd, type Glasal
<b>Bindmiddel van asbestmateriaal</b>	Cement
<b>Gebondenheid op basis van bindmiddel</b>	Hecht
<b>Hoeveelheid (oppervlakte - dikte - aantal)</b>	<ul style="list-style-type: none"><li>• 2,00 m<sup>2</sup> - 2,00 cm - 8 stuks</li></ul>
<b>Totaal volume</b>	0,32 m <sup>3</sup>
<b>Eenvoudig bereikbaar</b>	Ja
<b>Bevestigingswijze</b>	<ul style="list-style-type: none"><li>• Geklemd</li><li>• Verlijmd, ingegoten, versmeerd</li></ul>
<b>Identificatiemethode</b>	<p>De asbestdeskundige beoordeelt het materiaal als asbestverdacht en dus asbesthoudend, en dit zonder monstername.</p> <p>Motivatie: De monstername brengt andere schade aan dan schade die inherent is aan de monstername.</p>

- Zorg voor een veilig beheer. Vermijd het beschadigen van het asbestmateriaal. Controleer de toestand jaarlijks op wijzigingen.
- Voer bijkomende staalname(s) uit.

- Eenvoudige handelingen: mag via doe-het-zelf of door werknemer(s) met opleidingsattest eenvoudige handelingen  
Kan eenvoudig in zijn geheel met de ramen/deuren vervangen worden.

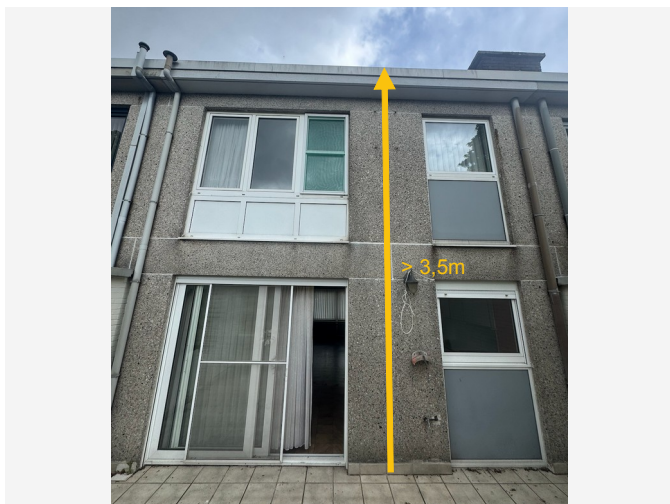
**Reden:** Het te onderzoeken materiaal situeert zich hoger dan 3,50 m te rekenen vanaf een veilige ondergrond

**Uitleg van de asbestdeskundige:** Dak bevindt zich op een hoogte >3.5m vanaf veilige ondergrond. Niet inspecteerbaar.

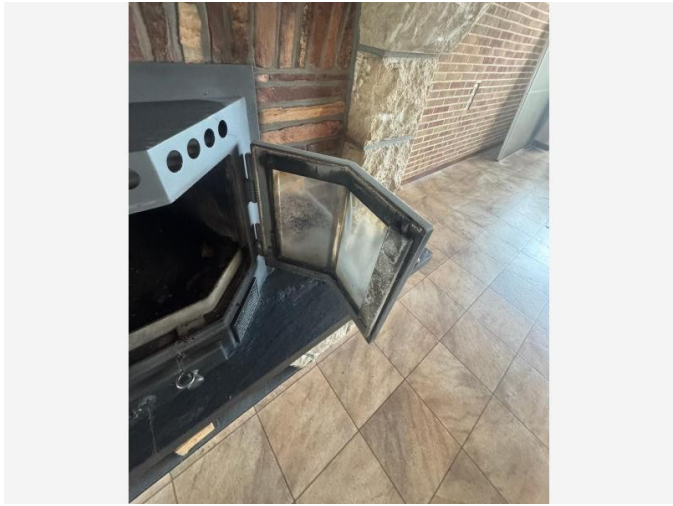
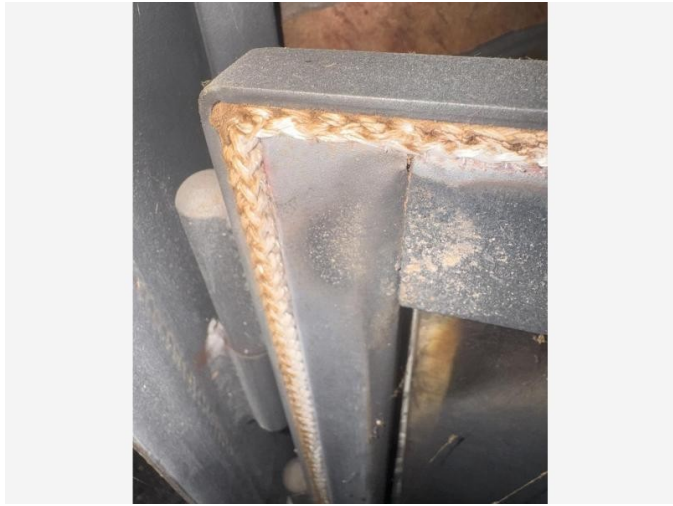
De koord is niet-asbestverdacht.

<b>Basis voor advies</b>	De asbestdeskundige beoordeelt het materiaal als asbesthoudend op basis van een beoordeling met het blote oog.
<b>Primaire drager</b>	HVAC infrastructuur en uitrusting
<b>(Asbest)materiaal</b>	Koord, lint, band, strip
<b>Bindmiddel</b>	Weinig of geen bindmiddel (textiel, bevlokkings, ...)
<b>Gebondenheid bindmiddel</b>	Niet-hechtgebonden

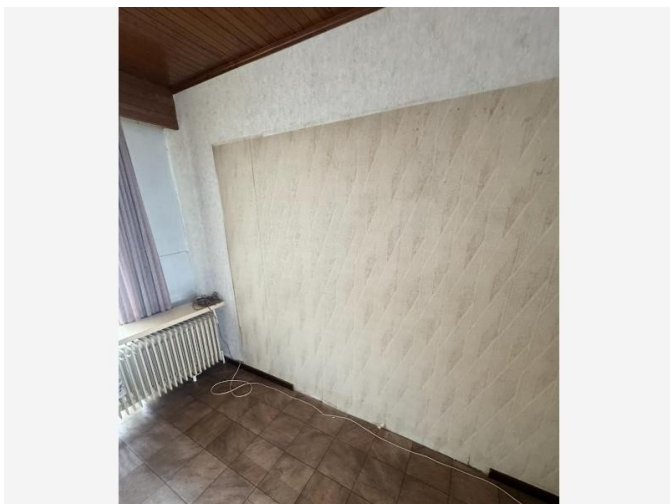
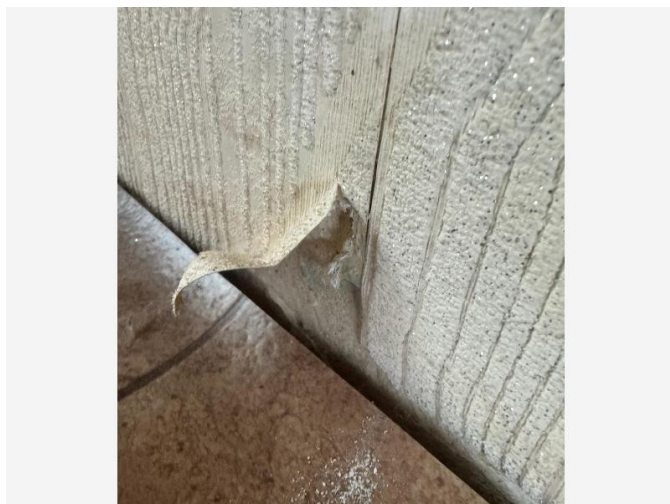
Geen asbest

#	Type	Referentie	Resultaat
4.1	Mengmonster	MM01	Geen asbest

<b>Beschrijving</b>	Woning - pleisterwerk - muren
<b>Omgeving</b>	Binnen
<b>Primaire drager</b>	Binnenwand
<b>Bindmiddel van materiaal</b>	Gips - kalk
<b>Gebondenheid op basis van bindmiddel</b>	Niet-hechtgebonden
<b>Hoeveelheid (oppervlakte - dikte - aantal)</b>	• 200,00 m <sup>2</sup> - 2,00 cm - 1 stuk
<b>Totaal volume</b>	4,00 m <sup>3</sup>
<b>Identificatiemethode</b>	Een monstername door de asbestdeskundige met laboanalyse door een asbestlabo.
<b>Destructieve handeling voor identificatie</b>	Nee

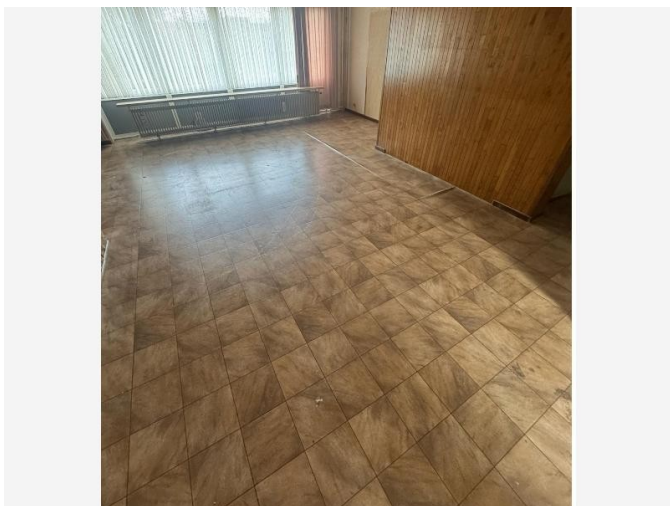
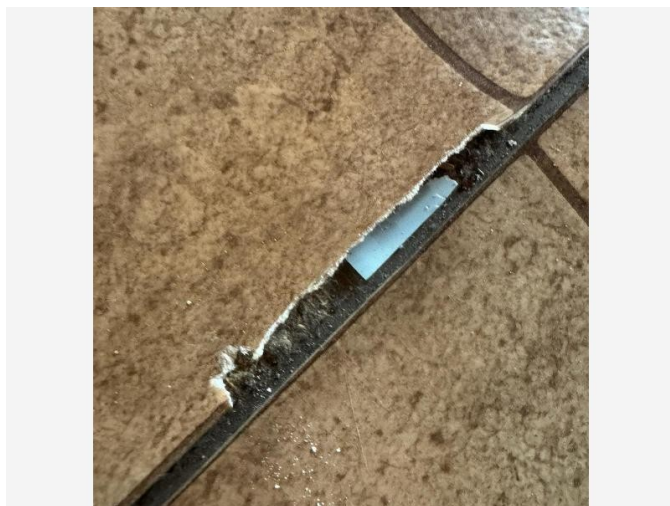
Geen asbest

#	Type	Referentie	Resultaat
5.1	Puntmonster	MM02	Geen asbest

<b>Beschrijving</b>	Woning - vloerzeil
<b>Omgeving</b>	Binnen
<b>Primaire drager</b>	Vloer
<b>Bindmiddel van materiaal</b>	Kunststof of -hars
<b>Gebondenheid op basis van bindmiddel</b>	Hecht
<b>Hoeveelheid (oppervlakte - aantal)</b>	<ul style="list-style-type: none"><li>• 45,00 m<sup>2</sup> - 1 stuk</li></ul>
<b>Totale oppervlakte</b>	45,00 m <sup>2</sup>
<b>Identificatiemethode</b>	Een monstername door de asbestdeskundige met laboanalyse door een asbestlabo.
<b>Destructieve handeling voor identificatie</b>	Nee

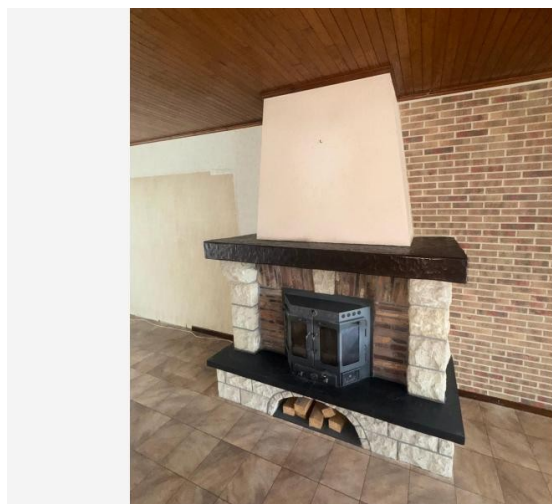
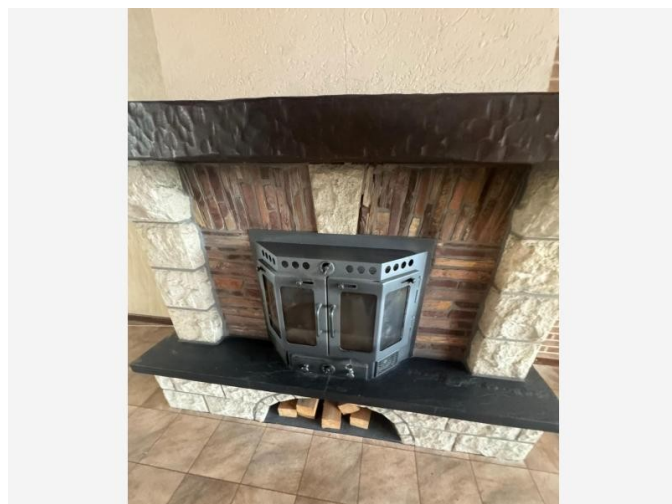
## Fiche 8: Woning - lucht-/rookgaskanalen

Beschrijving	Notitie	Terug te vinden op plannen
Fiche 8: Woning - lucht-/rookgaskanalen	In de lucht-/rookgaskanalen kunnen zich asbesthoudende materialen bevinden, laat bij werken bijkomend onderzoek uitvoeren.	Plan 1.2: 1ste verdiep Plan 1.4: Doorsnede
Fiche 9: Woning - onderdak	-	Plan 1.4: Doorsnede
