Asbestinventarisatetest

Greesstraat 37, 2400 Mol

Attestnummer : 20240703-000302.001

Uitgegeven op : 04.07.2024

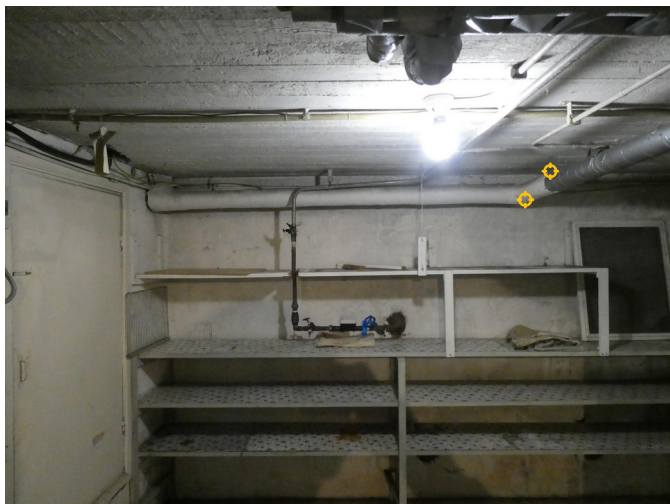
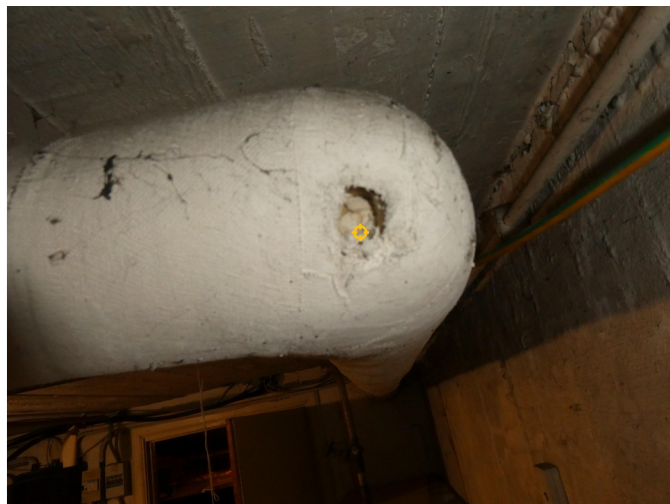
Eindbeoordeling materiaalrisico	Verhoogd materiaalrisico en/of verhoogde kans op vezelvrijgave
---------------------------------	--

Gebondenheid	Categorie 2: niet-hechtgebonden met matrix
Asbestsoort (vezeltype)	Amfibool aanwezig, uitgezonderd crocidoliet
Asbestconcentratie	Hoog ($\geq 50\%$)
Afschermingsgraad van het gehele materiaal	Geheel of deels (ook) vrij aan de binnenlucht
Toestand van het materiaal	Licht beschadigd, licht verweerd. Intact materiaal type Pical – asbestboard of categorie III 'gebondenheid'

#	Type	Referentie	Resultaat
1.1	Mengmonster	12	Amosiet

Beschrijving	Leiding isolatie uit gips
Omgeving	Binnen
Primaire drager	Ruimteverwarming
Asbestmateriaal	In-situ afwerkingslagen - Thermische isolatie
Bindmiddel van asbestmateriaal	Gips - kalk
Gebondenheid op basis van bindmiddel	Niet-hechtgebonden
Hoeveelheid (lengte - omtrek - dikte - aantal)	<ul style="list-style-type: none">• 6,00 m - 50,00 cm - 1,50 cm - 1 stuk
Totaal volume	0,045 m ³
Eenvoudig bereikbaar	Ja
Bevestigingswijze	<ul style="list-style-type: none">• Verlijmd, ingegoten, versmeerd
Identificatiemethode	Vaststelling met monsternamen
Destructieve handeling voor identificatie	Nee
Opmerking	Deze afmetingen is een beredeneerde schatting , er worden geen rechten verleend aan deze afmetingen. De dikte is een schatting die voorkomt uit de monsterplaatsen en is daarom niet altijd representatief

Het asbestmateriaal valt onder de mijlpaal van 2034.

Verwijderen

- Zorg voor een veilig beheer. Vermijd het beschadigen van het asbestmateriaal. Controleer de toestand jaarlijks op wijzigingen.

- Hermetische zone (erkend asbestverwijderaar)
Deze toepassing mag enkel worden verwijderd door een erkend asbestverwijderaar in hermetische zone.

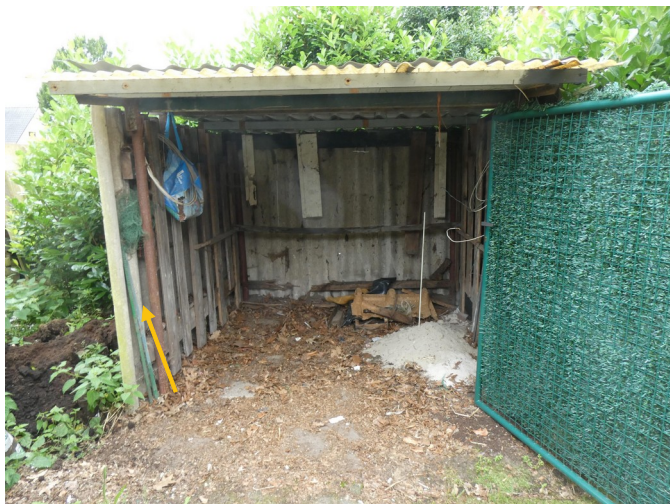
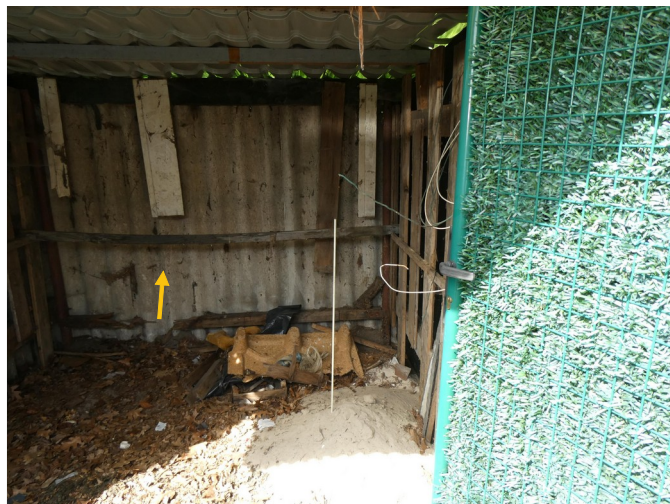
Eindbeoordeling materiaalrisico	Laag materiaalrisico en/of verlaagde kans op vezelvrijgave
---------------------------------	--

Gebondenheid	Categorie 1: hechtgebonden in oorsprong
Asbestsoort (vezeltype)	Crocidoliet aanwezig
Asbestconcentratie	Laag (< 50%)
Afschermingsgraad van het gehele materiaal	Geheel of deels vrij aan de buitenlucht
Toestand van het materiaal	Licht beschadigd, licht verweerd. Intact materiaal type Pical – asbestboard of categorie III 'gebondenheid'

Beschrijving	Golfplaten zijkanten tuinhuis.
Omgeving	Buiten
Primaire drager	Wand buitenschil
Asbestmateriaal	Dak- en gevelbekleding - Golfplaat
Bindmiddel van asbestmateriaal	Cement
Gebondenheid op basis van bindmiddel	Hecht
Hoeveelheid (oppervlakte - aantal)	<ul style="list-style-type: none">• 10,00 m² - 1 stuk
Totale oppervlakte	10,00 m ²
Eenvoudig bereikbaar	Ja
Bevestigingswijze	<ul style="list-style-type: none">• Geschroefd
Identificatiemethode	Vaststelling zonder monsternamen
Destructieve handeling voor identificatie	Nee
Opmerking	Deze oppervlakte is een beredeneerde schatting, er worden geen rechten verleend aan deze oppervlakten. Het dak is uit metaal.

Het asbestmateriaal valt onder de mijlpaal van 2034.

Verwijderen

- Zorg voor een veilig beheer. Vermijd het beschadigen van het asbestmateriaal. Controleer de toestand jaarlijks op wijzigingen.

- Eenvoudige handelingen: mag via doe-het-zelf of door werknemer(s) met opleidingsattest eenvoudige handelingen
Hecht gebonden toepassing die zonder beschadiging kan verwijderen, mits de nodige voorzorgsmaatregelen.

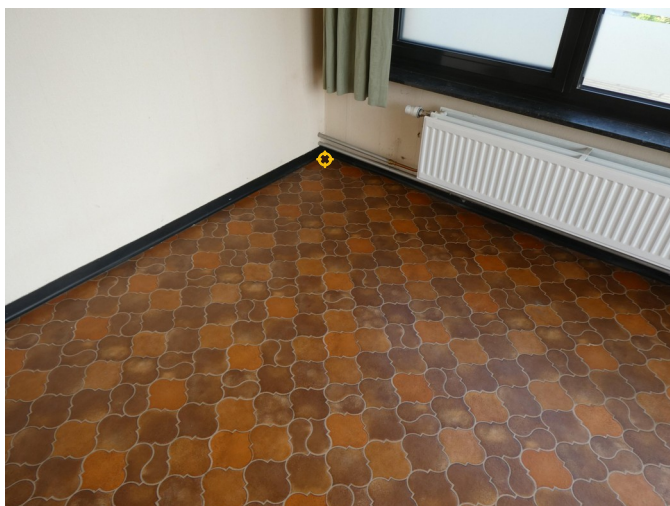
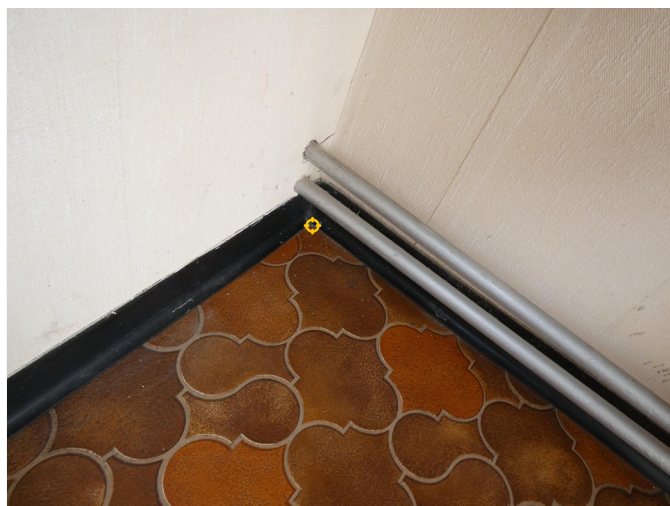
Eindbeoordeling materiaalrisico	Laag materiaalrisico en/of verlaagde kans op vezelvrijgave
---------------------------------	--

Gebondenheid	Categorie 1: hechtgebonden in oorsprong
Asbestsoort (vezeltype)	Alleen chrysotiel
Asbestconcentratie	Laag (< 50%)
Afschermingsgraad van het gehele materiaal	Geheel of deels (ook) vrij aan de binnenlucht
Toestand van het materiaal	Licht beschadigd, licht verweerd. Intact materiaal type Pical – asbestboard of categorie III 'gebondenheid'

#	Type	Referentie	Resultaat
3.1	Puntmonster	03	Chrysotiel

Beschrijving	Vinyl slaapkamer 2 en 3
Omgeving	Binnen
Primaire drager	Vloer
Asbestmateriaal	Prefab - afwerking - Vloerzeil
Bindmiddel van asbestmateriaal	Kunststof of -hars
Gebondenheid op basis van bindmiddel	Hecht
Hoeveelheid (oppervlakte - aantal)	<ul style="list-style-type: none">• 34,00 m² - 1 stuk
Totale oppervlakte	34,00 m ²
Eenvoudig bereikbaar	Ja
Bevestigingswijze	<ul style="list-style-type: none">• Verlijmd, ingegoten, versmeerd
Identificatiemethode	Vaststelling met monstername
Destructieve handeling voor identificatie	Nee
Opmerking	Deze oppervlakte is een beredeneerde schatting , er worden geen rechten verleend aan deze oppervlaktes, deskundige kan geen uitspraak doen over de onderliggend materialen.

Het asbestmateriaal valt onder de mijlpaal van 2040.

Zorgvuldig beheren

- Zorg voor een veilig beheer. Vermijd het beschadigen van het asbestmateriaal. Controleer de toestand jaarlijks op wijzigingen.

- Hermetische zone (erkend asbestverwijderaar)
Deze toepassing mag enkel worden verwijderd door een erkend asbestverwijderaar in hermetische zone

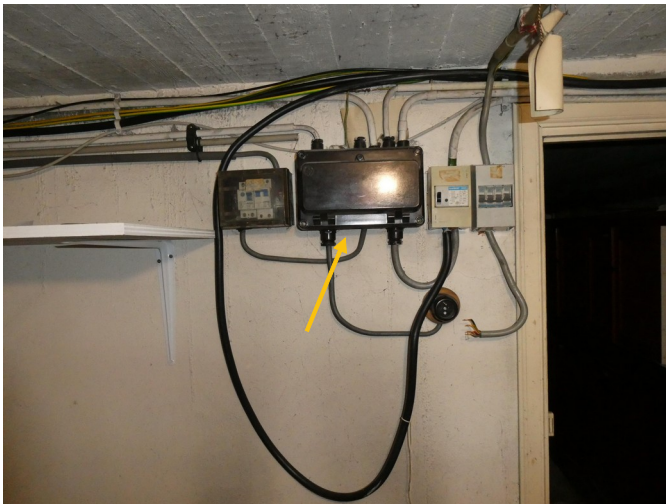
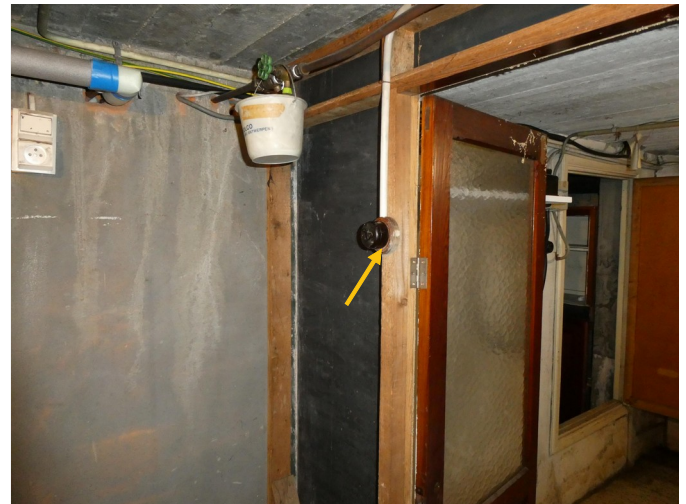
Eindbeoordeling materiaalrisico	Laag materiaalrisico en/of verlaagde kans op vezelvrijgave
---------------------------------	--

Gebondenheid	Categorie 1: hechtgebonden in oorsprong
Asbestsoort (vezeltype)	Crocidoliet aanwezig
Asbestconcentratie	Laag (< 50%)
Afschermingsgraad van het gehele materiaal	Geheel of deels (ook) vrij aan de binnenlucht
Toestand van het materiaal	Onbeschadigd, niet verweerd

Beschrijving	Bakeliet stopcontacten en schakelaars
Omgeving	Binnen
Primaire drager	Communicatie en elektrische infrastructuur en uitrusting
Asbestmateriaal	Plaat, paneel, tablet - Type Bakeliet
Bindmiddel van asbestmateriaal	Kunststof of -hars
Gebondenheid op basis van bindmiddel	Hecht
Hoeveelheid (oppervlakte - dikte - aantal)	• 0,40 m ² - 0,30 cm - 1 stuk
Totaal volume	0,001 m ³
Eenvoudig bereikbaar	Ja
Bevestigingswijze	• Geschroefd
Identificatiemethode	Vaststelling zonder monsternamen
Destructieve handeling voor identificatie	Nee
Opmerking	Deze oppervlakte is een beredeneerde schatting, er worden geen rechten verleend aan deze oppervlakten. De dikte is een schatting die niet altijd representatief

Het asbestmateriaal valt onder de mijlpaal van 2040.

Zorgvuldig beheren

- Zorg voor een veilig beheer. Vermijd het beschadigen van het asbestmateriaal. Controleer de toestand jaarlijks op wijzigingen.

- Eenvoudige handelingen: mag via doe-het-zelf of door werknemer(s) met opleidingsattest eenvoudige handelingen
Bakeliet kan altijd asbest bevatten, deze armaturen kan men best voorzichtig losschroeven en dubbel verpakt afvoeren.

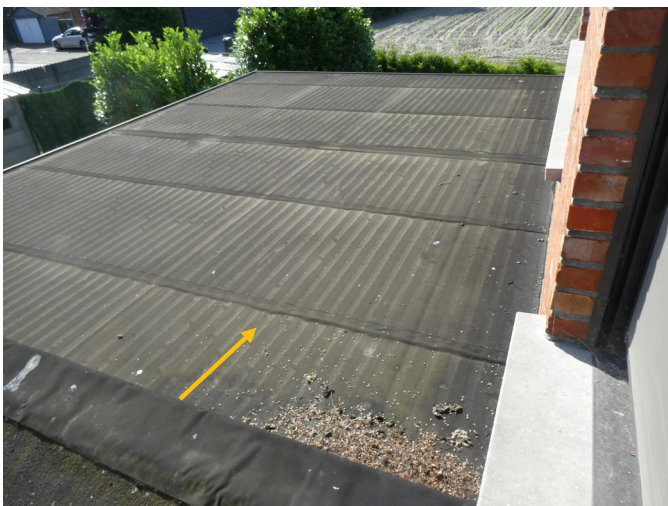
Is een rubbere dak bedekking en is in 2018 geplaatst.

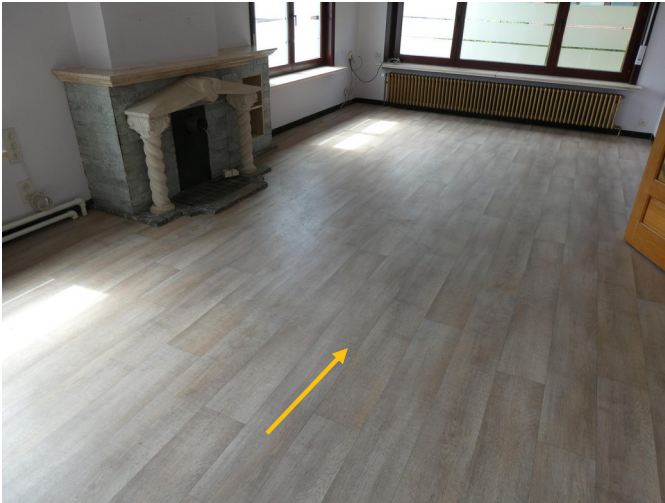
Laminaat bevat geen asbest, maar deskundige kan geen uitspraak doen over de onderliggende lagen.
Op gelijkvloers zijn marmer tabletten aan ramen en de show betaat uit steen en marmer.

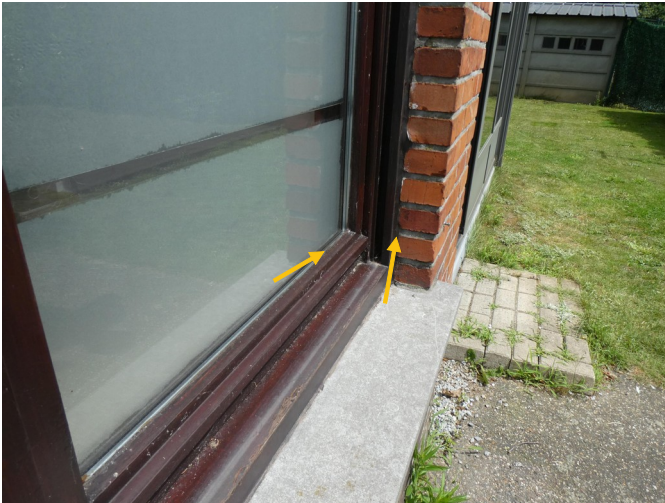
Ramen zijn met een soepel kit afgewerkt, en volgens de literatuur bevat dit geen asbest.

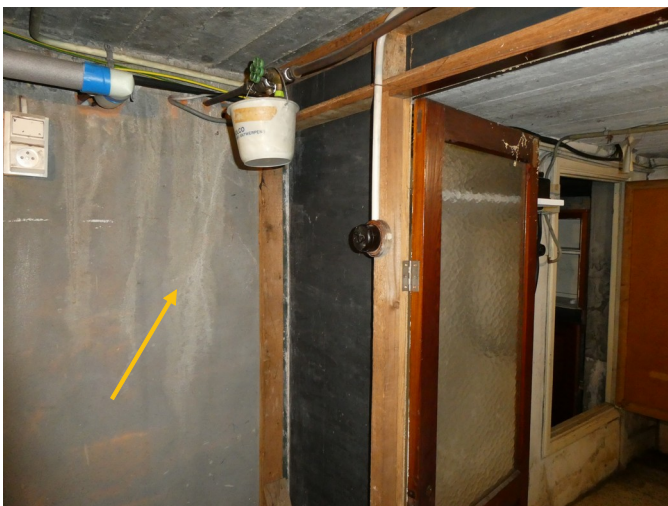
Cementen bepleistering in de kelder is tegen het vocht.

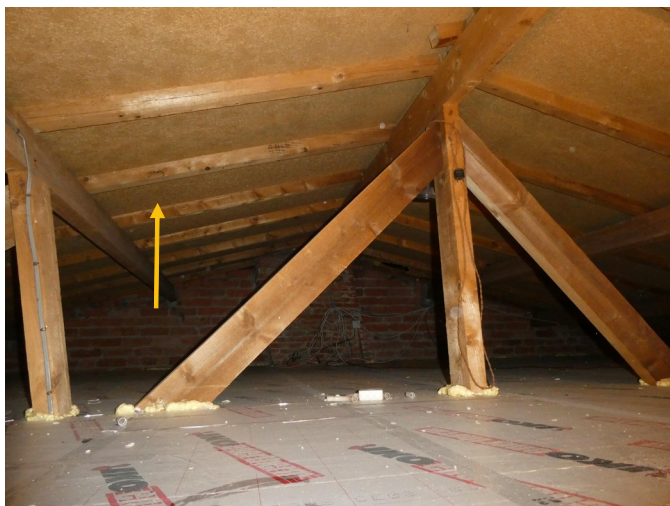
Hout bevat geen asbest

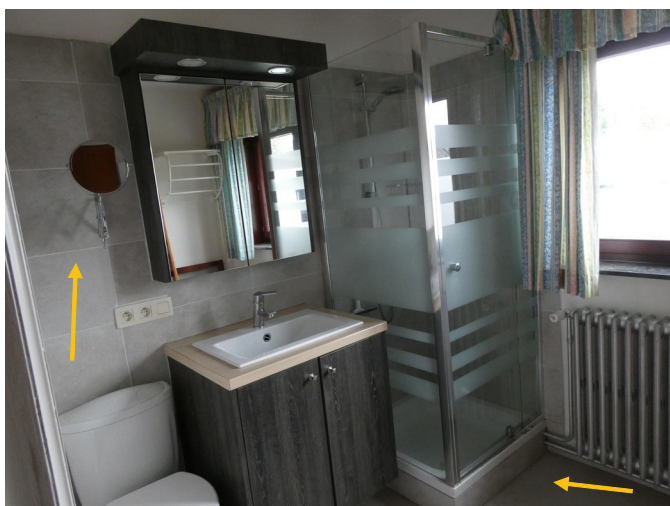
Wandtegels zijn intact, deskundige kan geen uitspraak doen over de onderliggend materialen

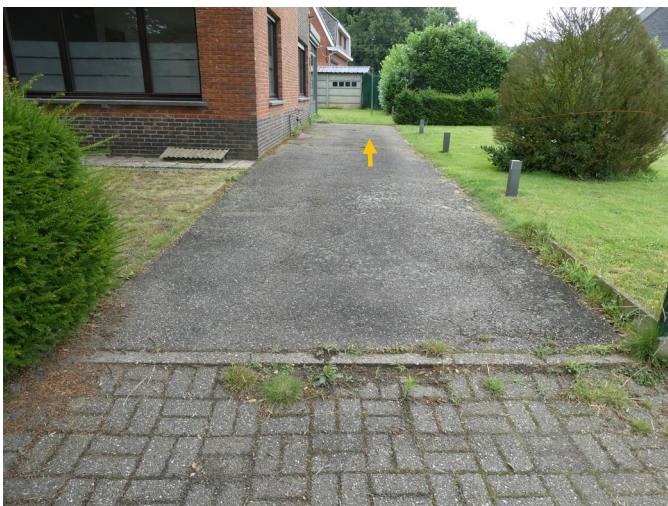
Voor het opbreken van de asfalt kan men een bijkomend staal nemen.

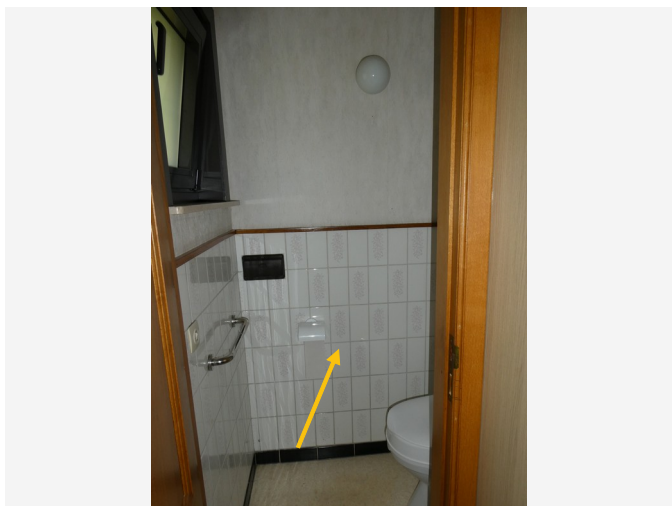
Wandtegels zijn intact, deskundige kan geen uitspraak doen over het onderliggend materiaal.

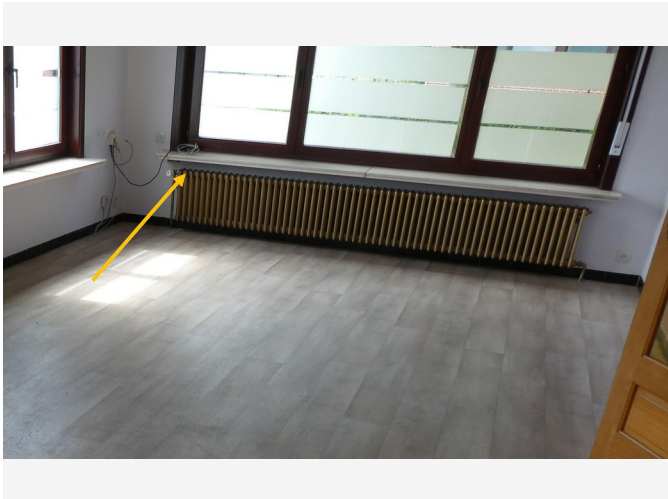
Fiche 14: Radiatoren bestaande uit gekoppelde panelen

Mogelijks bevat deze radiator een asbestpakking maar evengoed niet, deze radiator is veilig in gebruik. Maar let op bij demonteren.

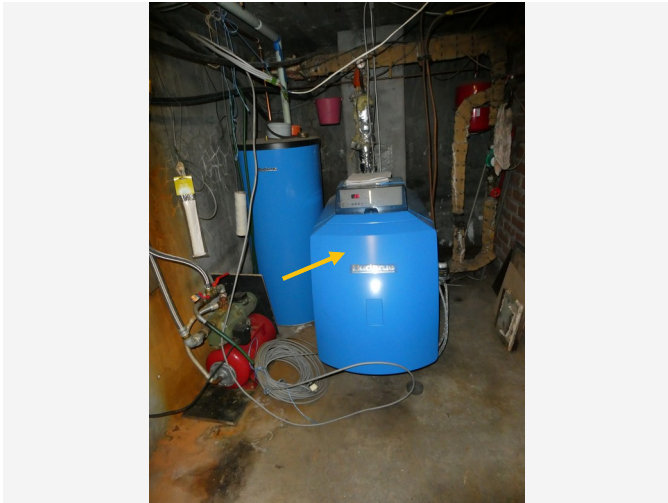
Deze ketel is van bouwjaar 2002 en bevat geen asbest volgens de literatuur.

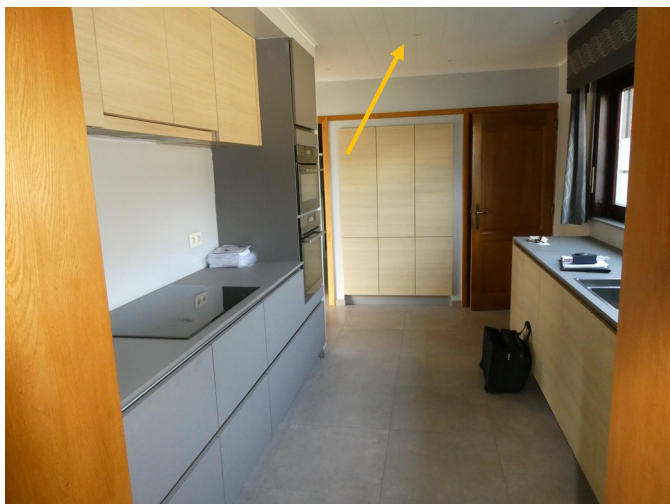
Hout bevat nooit asbest, deskundige kan geen uitspraak doen over onderliggende materialen.
