# Asbestinventarisatetest

Guido Gezellestraat 69, 2400 Mol

Attestnummer : 20260712-000134.000

**Niet-asbestveilig**

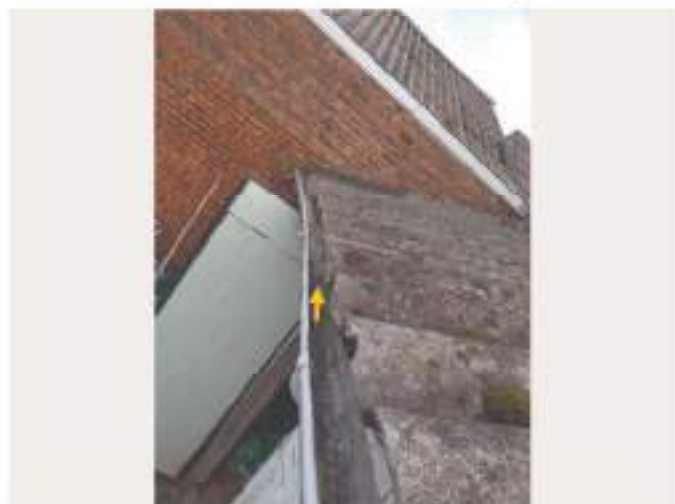
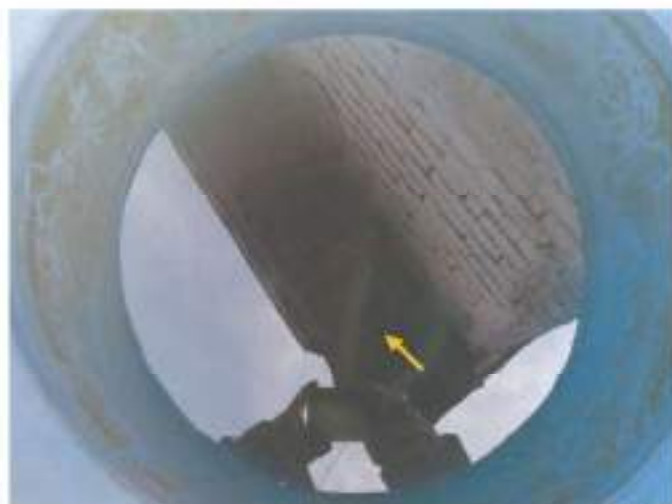
| Beschrijving | Afval mos in dakgoot |
| Bron van de resten | Er ligt mos in de dakgoot en regenton. |
| Gebondenheid resten | Niet hecht |
| Hoeveelheid (gewicht - aantal) | <ul style="list-style-type: none"> <li>• 0,50 kg - 1 stuk</li> </ul> |
| Identificatiemethode | De asbestdeskundige beoordeelt het materiaal als asbestverdacht en dus asbesthoudend, en dit zonder monstername. |

Het asbestmateriaal valt onder de mijlpaal van 2040.

**Dringend verwijderen**

- Verwijder het asbestafval.
- Voer bijkomende staalname(s) uit.

- Eenvoudige handelingen: mag via doe-het-zelf of door werknemer(s) met opleidingsattest eenvoudige handelingen  
Deze toepassing kan door een aannemer die over een opleidingsattest eenvoudige handelingen beschikt of door een particulier (doe-het-zelf), verwijderd worden indien er geen verhoogd risico op vrijgave van asbestvezels (max. concentratie 0,01 vezels/cm<sup>3</sup> - CODEX Art. VI.3-54) ontstaat en de toepassing voorafgaand wordt gefixeerd/bevochtigd; de individuele elementen zonder machinale werktuigen (boormachine, slijpschijf, hogedrukreiniger,...) en zonder breken of gooien een voor een losgemaakt worden; en ten slotte dubbel en luchtdicht verpakt weggevoerd worden naar een erkend afvalpunt (recyclagepark).

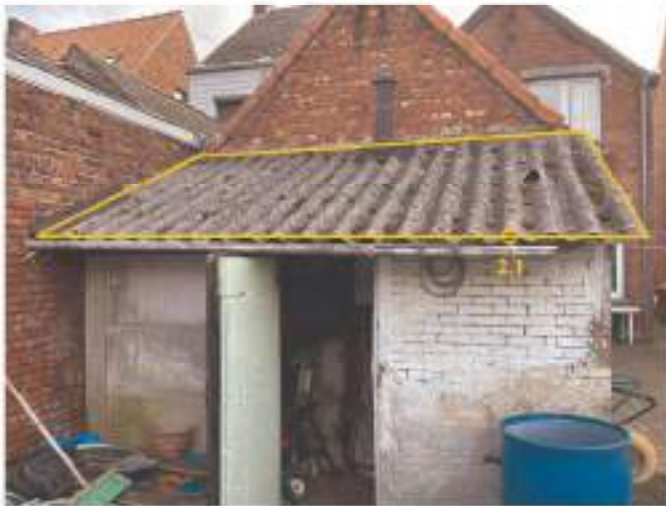
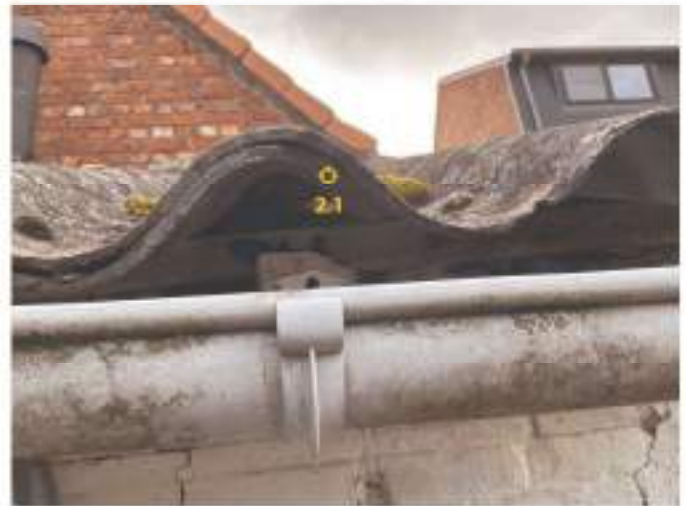
| Eindbeoordeling materiaalarisico | Verhoogd materiaalarisico en/of verhoogde kans op vezelvrijgave |

| Toestand van het materiaal | Matig beschadigd, matig verweerd |

| # | Type | Referentie | Resultaat |
|---|---|---|---|
| 21 | Puntmonster | 3.06618 | Chrysotiel |

| Beschrijving | Golfplaten bijgebouw cv |
| Hoeveelheid (oppervlakte - aantal) | • 6,00 m <sup>2</sup> - 1 stuk |

Het asbestmateriaal valt onder de mijlpaal van 2034.

**Verwijderen**

- Verwijder dit asbestmateriaal zo snel mogelijk. Volg de toestand goed op.
- Hemelwater dat afspoelt van asbestcement daken of gevels kan asbestdeeltjes bevatten. Gebruik het enkel voor gesloten circuits (bv. spoelen toiletten). Reinig na het vervangen van het dak of de gevel de dakgoten en regenwaterput of -ton om asbesthoudend sediment of slib te verwijderen.

- Eenvoudige handelingen: mag via doe-het-zelf of door werknemers met opleidingsattest eenvoudige handelingen  
Deze toepassing kan door een aannemer die over een opleidingsattest eenvoudige handelingen beschikt of door een particulier (doe-het-zelf), verwijderd worden indien er geen verhoogd risico op vrijgave van asbestvezels (max. concentratie 0,01 vezels/cm<sup>3</sup> - CODEX Art. VI.3-54) ontstaat en de toepassing voorafgaand wordt gefixeerd/bevochtigd; de individuele elementen zonder machinale werktuigen (boormachine, slijpschijf, hogedrukreiniger,...) en zonder breken of gooien een voor een losgemaakt worden; en ten slotte dubbel en luchtdicht verpakt weggevoerd worden naar een erkend afvalpunt (recyclagepark).

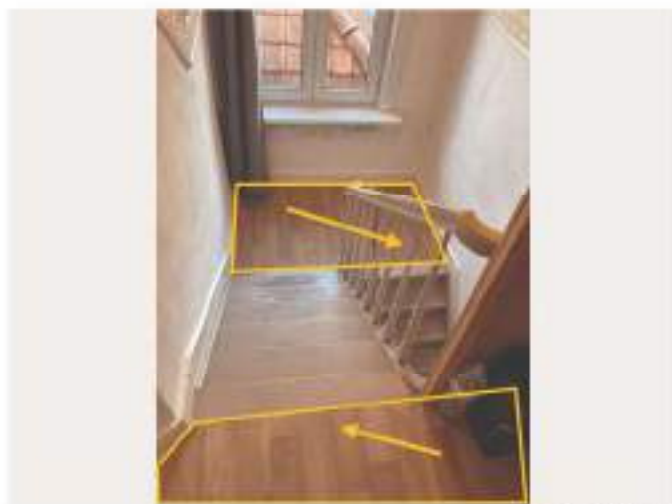
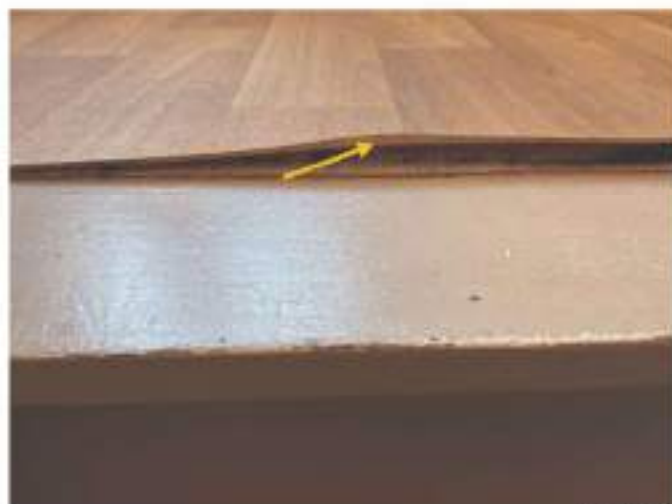
Deze soepele linoleum bevat geen asbest, eenvoudige plooi-test, of balatum. Maar deskundige kan zo geen uitspraak doen over de onderliggende lagen. Deze vinyl ligt op het verdiep en het bijgebouw cv. In de hal - keuken en badkamer ligt er stenen vloer en in de living ligt er laminaat.

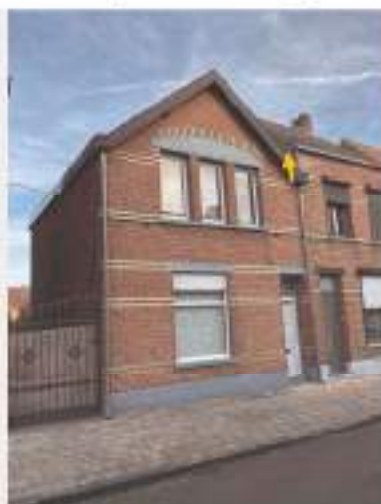
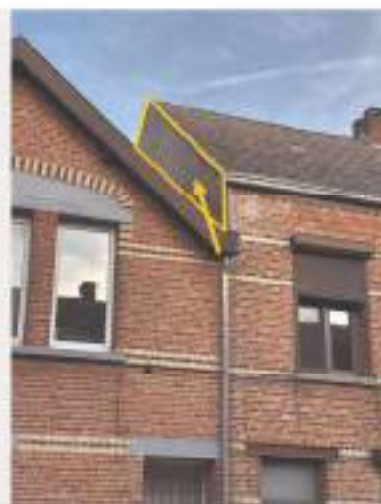
De gevel van de aanpalende woning bevat asbestverdachte leien. Laat de leien onaangeroerd tot ze op professionele wijze worden weggehaald. De waterafvoer van deze leien komt op de stoep terecht en loopt zo naar de riolering.

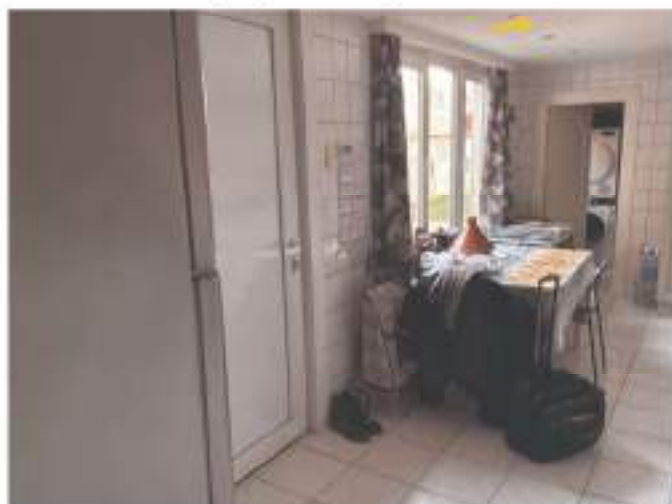
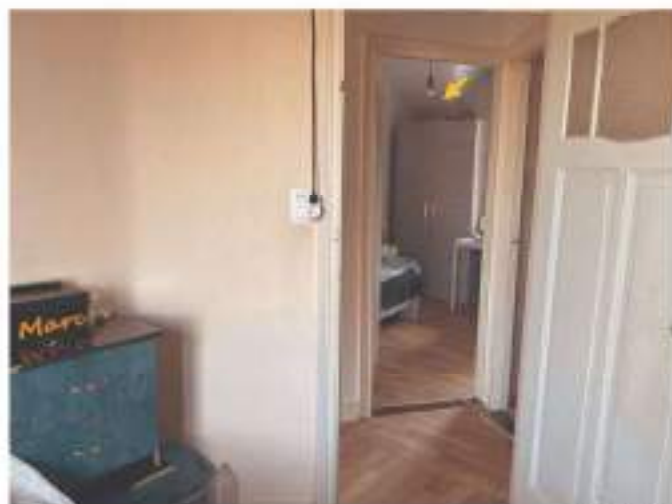
Gipsplaat bevat nooit asbest. het plafond bestaat uit gipsplaat in de keuken en het verdiep. in de badkamer is er een houten plafond. De deskundige kan geen uitspraak doen over onderliggende materialen. Daarvoor is destructief onderzoek nodig.

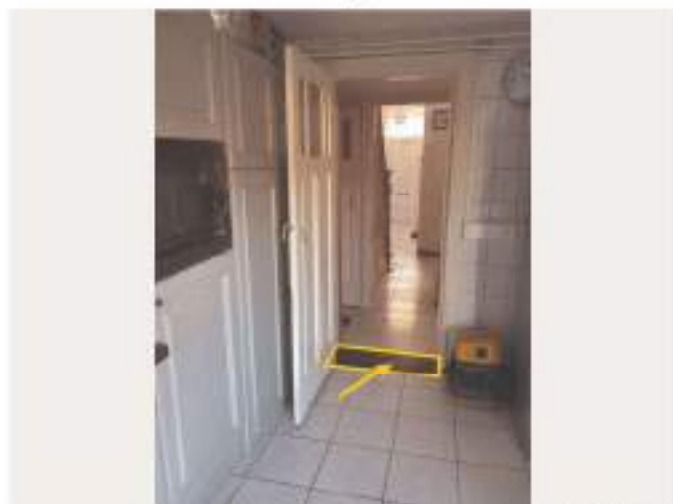
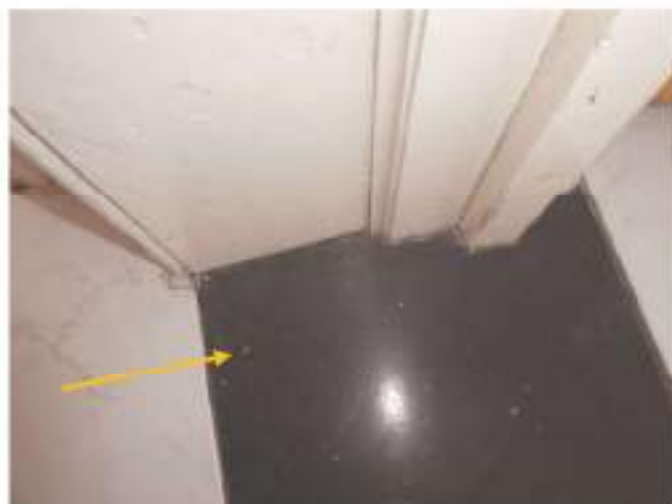
De deurdorpel is van natuursteen en aan de ramen zijn het houten raamtabletten.

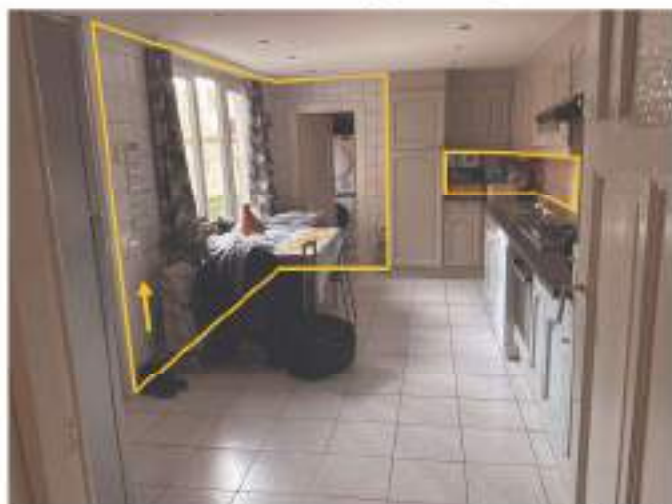
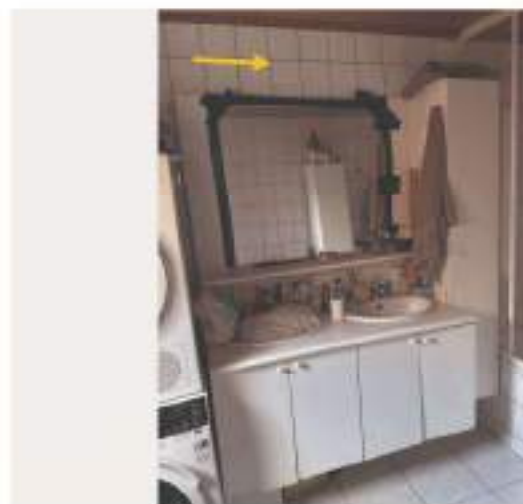
Binnenwanden afgewerkt met een intacte laag faiencetegels zonder zichtbare beschadigingen. De badkamer en keuken is volledig getegeld. Inspectie van de onderliggende lijmlaag is niet mogelijk zonder uitbreiding naar een destructief onderzoek.

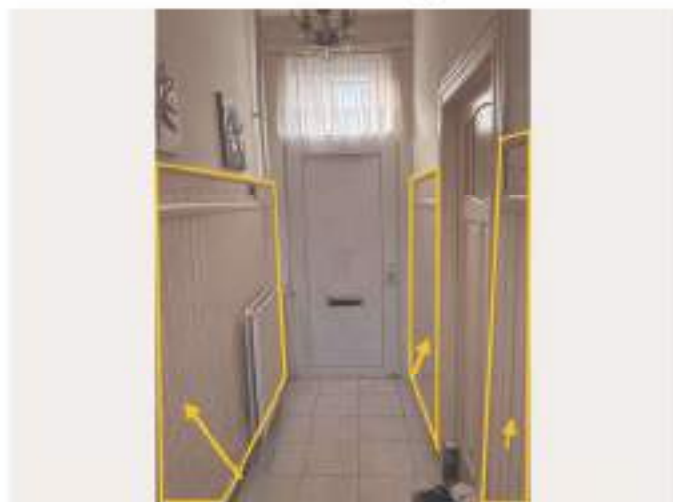
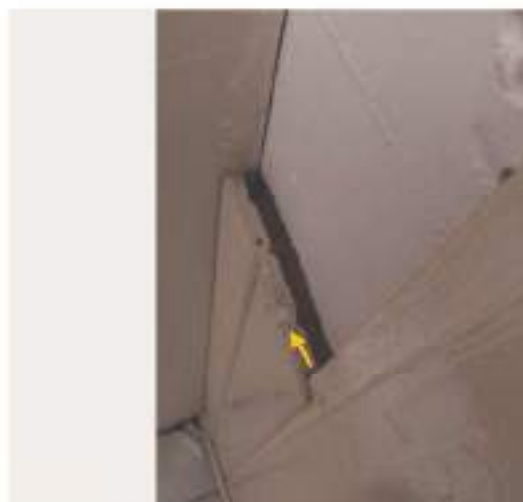
De lambrisering bestaat uit hout en bevat geen asbesthoudende materialen.

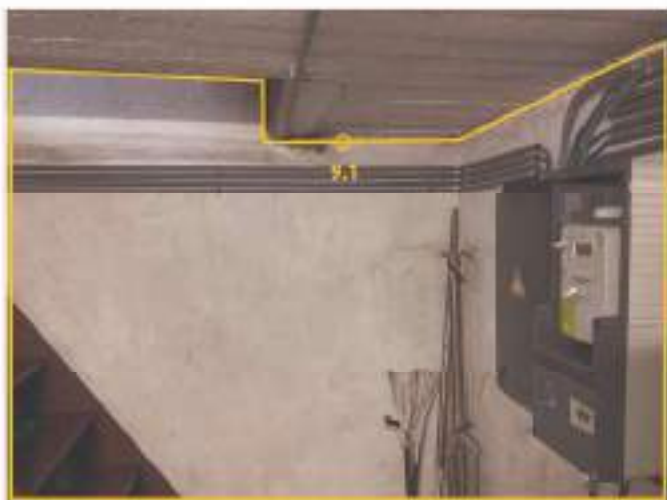
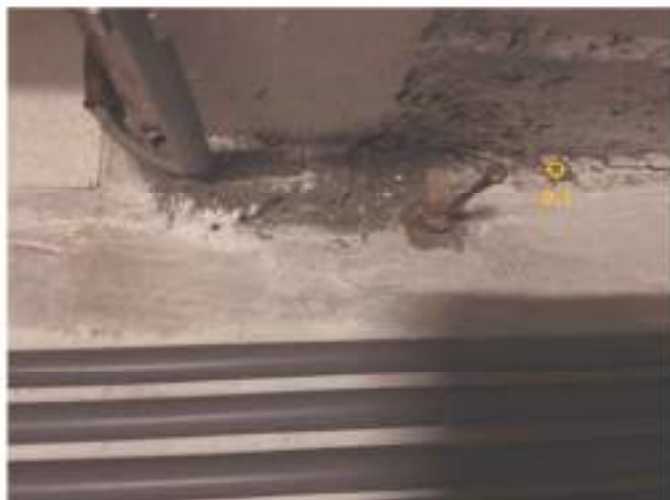
## Fiche 9: Pleister cement kelder

| # | Type | Referentie | Resultaat |
|---|---|---|---|
| 9.1 | Mengmonster | 3.06616 | Geen asbest |

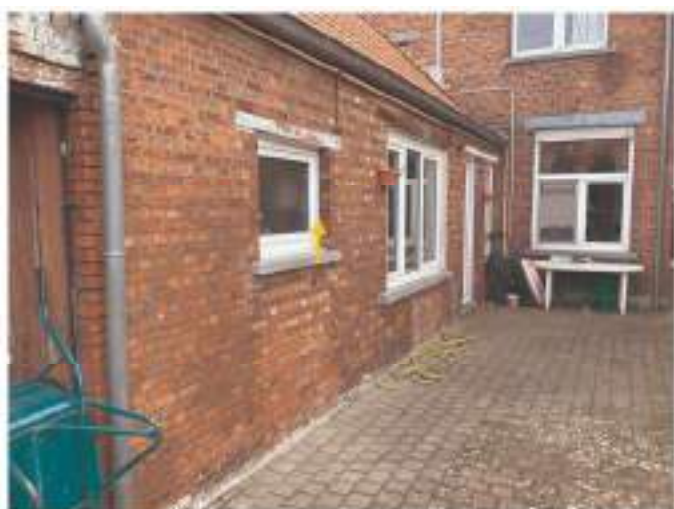
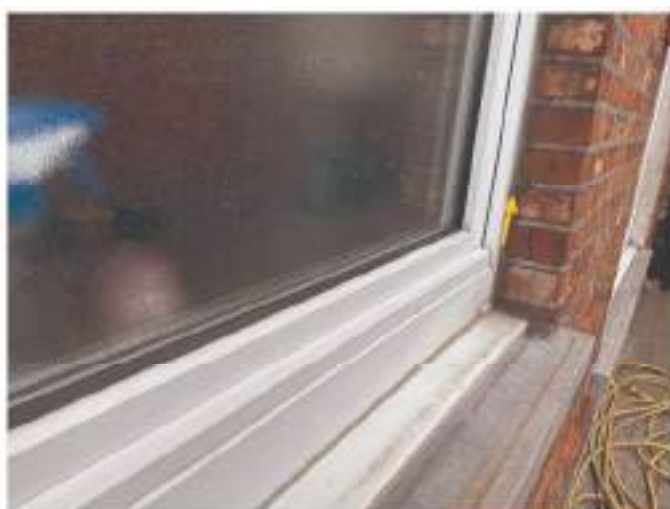
## Fiche 18: Kit aan de ramen

| Beschrijving | Notitie | Terug te vinden op plannen |
|---|---|---|
| Fiche 18: Kit aan de ramen | De kit aan al de ramen van de woning is niet asbestverdacht. | - |

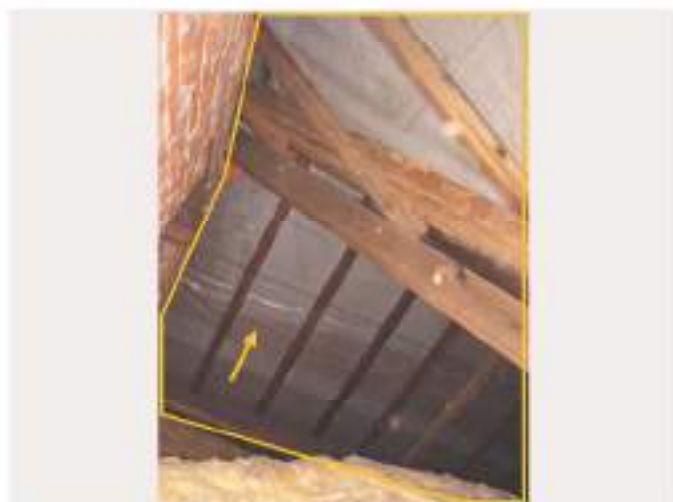
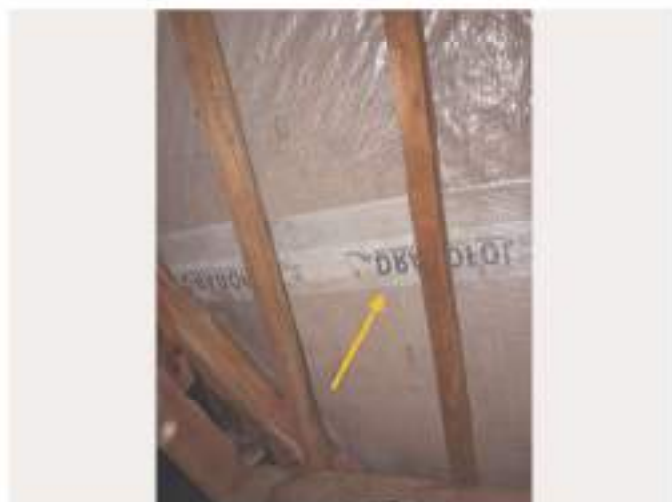
### Fiche 20: Geen asbestverdacht onderdak aangetroffen

| Beschrijving | Notitie | Terug te vinden op plannen |
|---|---|---|
| Fiche 20: Geen asbestverdacht onderdak aangetroffen | Na het optillen van een pan werd geen asbestverdacht onderdak aangetroffen, het onderdak van de achterbouw (badkamer en keuken) is een doek en van het hoofdak is van pvc. | Plan 1.8. Boven aanzicht dak |
