Asbestinventarisatetest

Revinzestraat 77, 8820 Torhout

Attestnummer : 20240903-000224.000

Uitgegeven op : 03.09.2024

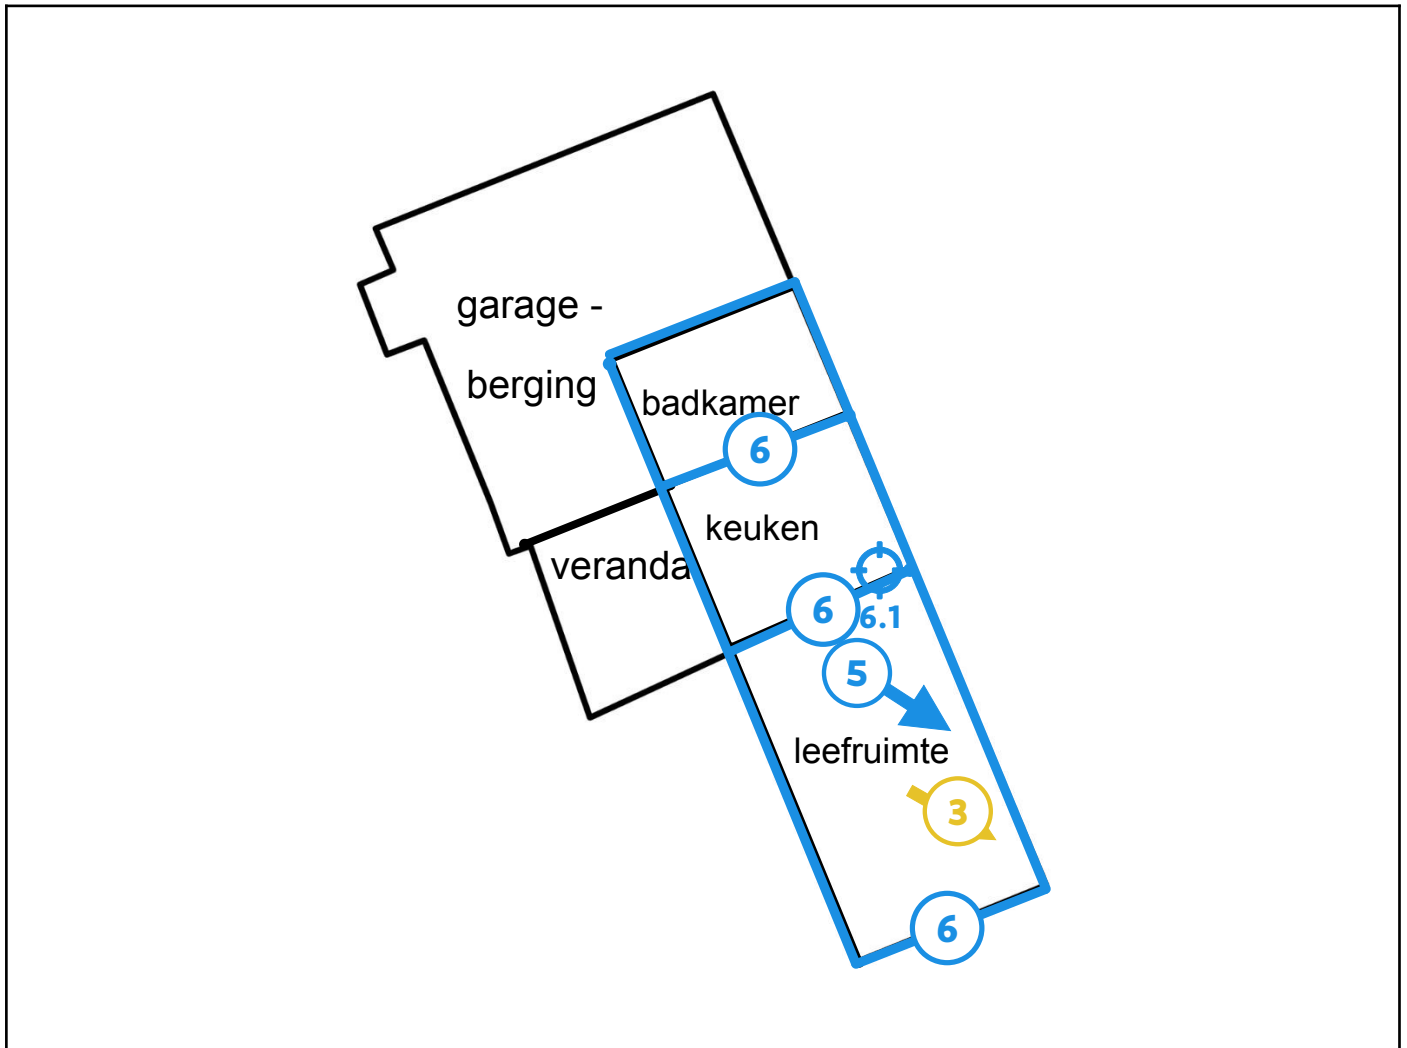
Plan 1.1: gelijkvloers

Beschrijving	Type	Actie
3. bakeliet	Asbestmateriaal	Zorgvuldig beheren
5. koord kachel	Geen asbest	-
6. pleister wand	Geen asbest	-
6.1 Code: 3	Mengmonster	-

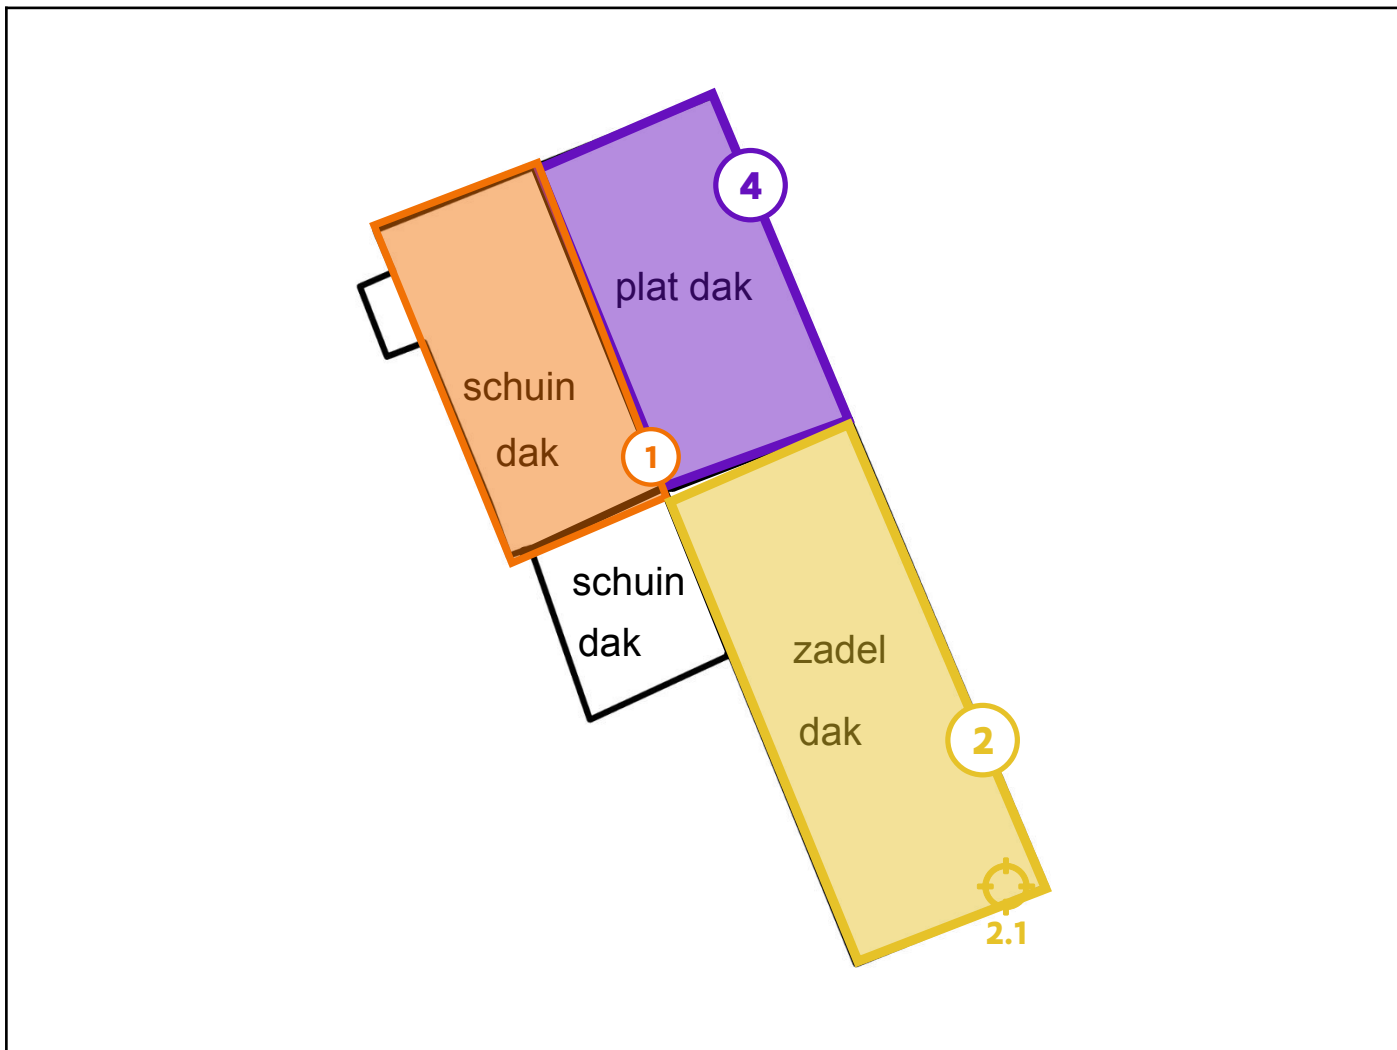
Plan 1.3: dakenplan

Beschrijving	Type	Actie
1. golfplaat	Asbestmateriaal	Verwijderen
2. onderdak	Asbestmateriaal	Zorgvuldig beheren
2.1 Code: 2	Puntmonster	-
4. plat dak	Beperking	-

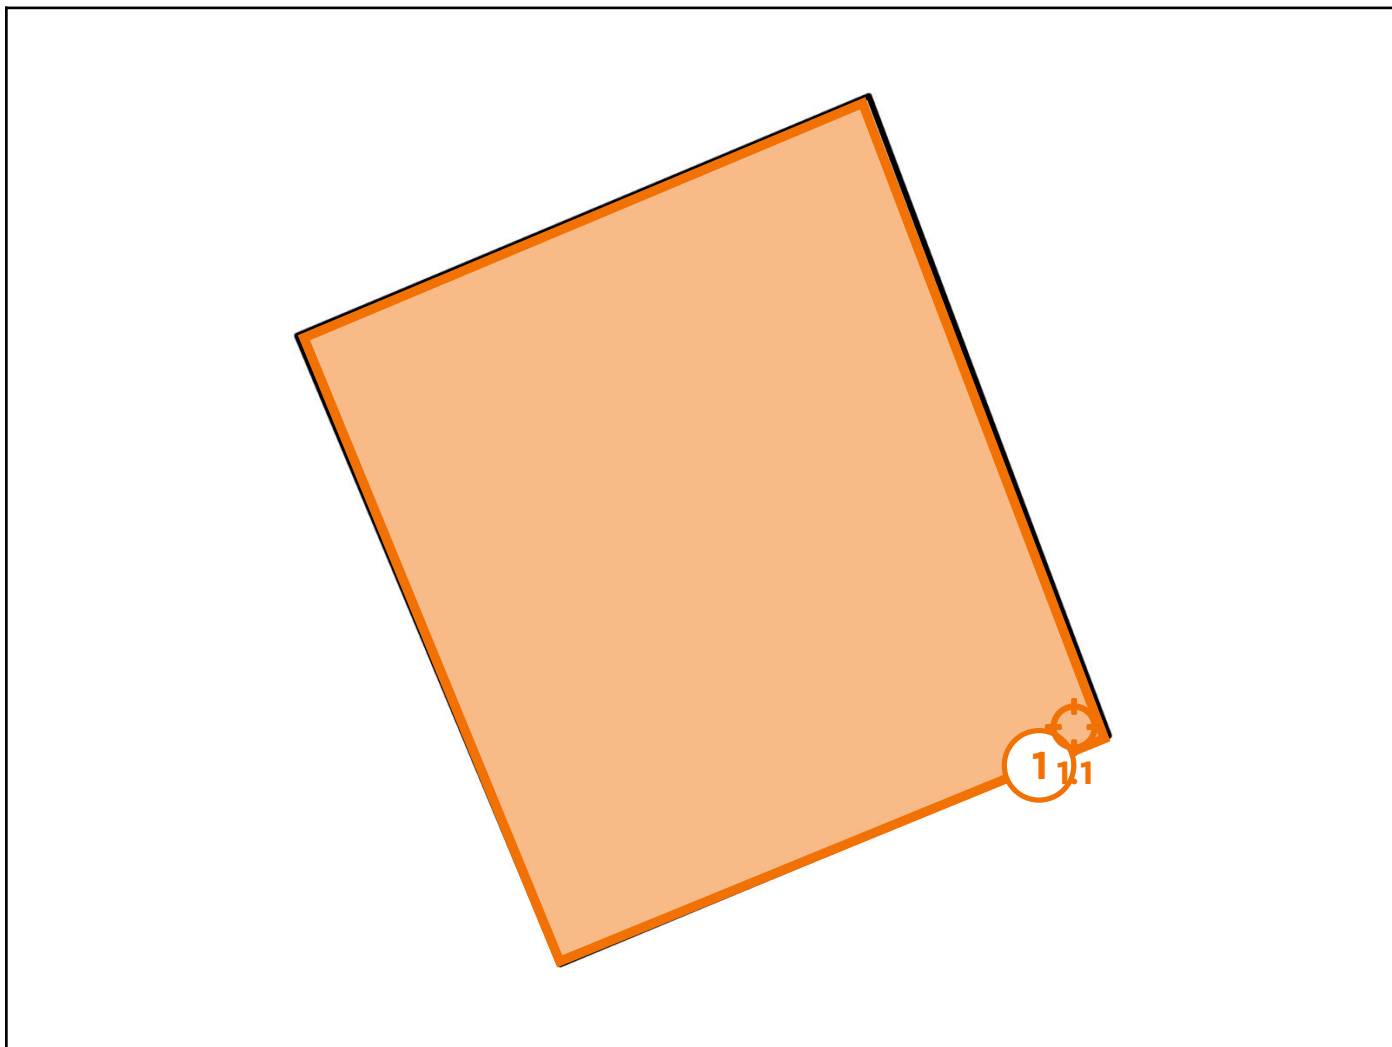
Plan 2.1: tuinberging

Beschrijving	Type	Actie
1. golfplaat	Asbestmateriaal	Verwijderen
1.1 Code: 1	Puntmonster	-

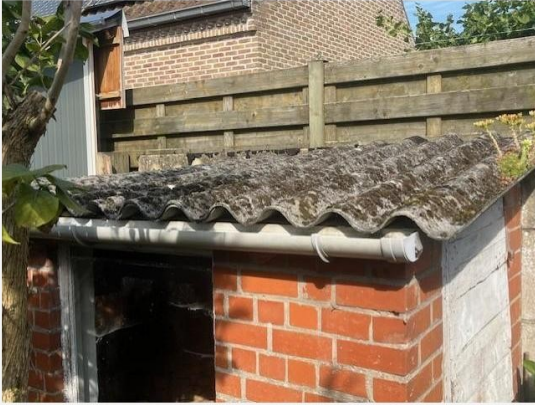
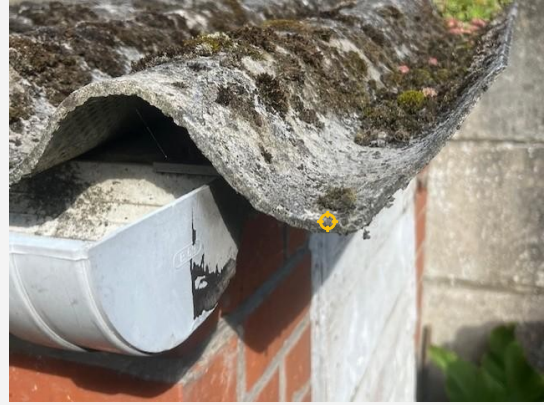
Het asbestmateriaal valt onder de mijlpaal van 2034.

Eindbeoordeling materiaalrisico	Verhoogd materiaalrisico en/of verhoogde kans op vezelvrijgave
---------------------------------	--

Gebondenheid	Categorie 1: hechtgebonden in oorsprong
Asbestsoort (vezeltype)	Alleen chrysotiel
Asbestconcentratie	Laag (< 50%)
Afschermingsgraad van het gehele materiaal	Geheel of deels vrij aan de buitenlucht
Toestand van het materiaal	Matig beschadigd, matig verweerd

#	Type	Referentie	Resultaat
1.1	Puntmonster	1	Chrysotiel

Beschrijving	golfplaat
Omgeving	Buiten
Primaire drager	Schuin dak
Asbestmateriaal	Dak- en gevelbekleding - Golfplaat
Bindmiddel van asbestmateriaal	Cement
Gebondenheid op basis van bindmiddel	Hecht
Hoeveelheid (oppervlakte - aantal)	<ul style="list-style-type: none">• 40,00 m² - 1 stuk
Totale oppervlakte	40,00 m ²
Eenvoudig bereikbaar	Ja
Bevestigingswijze	<ul style="list-style-type: none">• Geschroefd
Identificatiemethode	Vaststelling met monstername
Destructieve handeling voor identificatie	Nee

Verwijderen

- Zorg voor een veilig beheer en verwijder dit asbestmateriaal wanneer het bij werken eenvoudig bereikbaar wordt. Controleer de toestand jaarlijks op wijzigingen.
- Hemelwater dat afspoelt van asbestcement daken of gevels kan asbestdeeltjes bevatten. Gebruik het enkel voor gesloten circuits (bv. spoelen toiletten). Reinig na het vervangen van het dak of de gevel de dakgoten en regenwaterput of -ton om asbesthoudend sediment of slib te verwijderen

- Eenvoudige handelingen: mag via doe-het-zelf of door werknemer(s) met opleidingsattest eenvoudige handelingen
Eenvoudig van de draagstructuur te verwijderen.

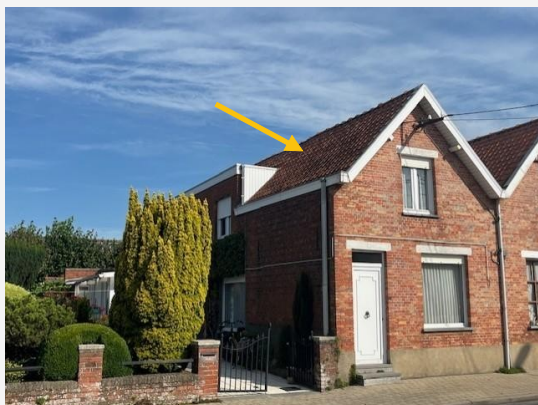
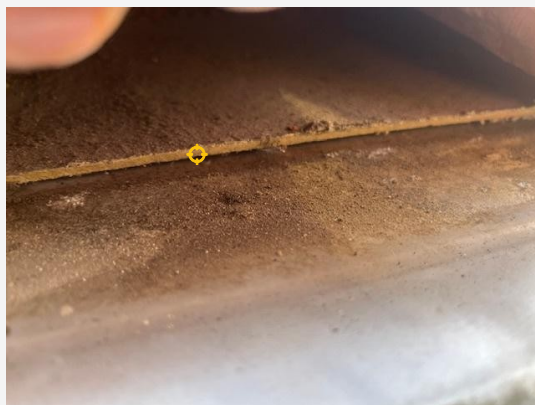
Het asbestmateriaal valt onder de mijlpaal van 2040.

Eindbeoordeling materiaalrisico	Zeer laag materiaalrisico en/of zeer lage kans op vezelvrijgave
---------------------------------	---

Gebondenheid	Categorie 1: hechtgebonden in oorsprong
Asbestsoort (vezeltype)	Alleen chrysotiel
Asbestconcentratie	Laag (< 50%)
Afschermingsgraad van het gehele materiaal	Enkel randen niet afgeschermd maar geen contact met binnenluchtstromen
Toestand van het materiaal	Licht beschadigd, licht verweerd. Intact calciumsilicaatmateriaal of categorie III 'gebondenheid'

#	Type	Referentie	Resultaat
2.1	Puntmonster	2	Chrysotiel

Beschrijving	onderdak
Omgeving	Grenst aan binnen- en buitenlucht
Primaire drager	Schuin dak
Asbestmateriaal	Plaat, paneel, tablet - Type Menuiserite
Bindmiddel van asbestmateriaal	Cement
Gebondenheid op basis van bindmiddel	Hecht
Hoeveelheid (oppervlakte - dikte - aantal)	<ul style="list-style-type: none">• 75,00 m² - 1,00 cm - 1 stuk
Totaal volume	0,75 m ³
Eenvoudig bereikbaar	Nee <ul style="list-style-type: none">• Het asbestmateriaal is bedekt (uitgezonderd laag verf, coating, behang, kunststof, textiel) en het wegnemen van het bedekkende materiaal kan niet zonder het bedekkende materiaal te beschadigen.
Bevestigingswijze	<ul style="list-style-type: none">• Genageld, geniet
Identificatiemethode	Vaststelling met monstername
Destructieve handeling voor identificatie	Nee

Zorgvuldig beheren

- Zorg voor een veilig beheer. Vermijd het beschadigen van het asbestmateriaal. Controleer de toestand jaarlijks op wijzigingen.
- Zorg voor een veilig beheer en verwijder dit asbestmateriaal wanneer het bij werken eenvoudig bereikbaar wordt. Controleer de toestand jaarlijks op wijzigingen.

- Eenvoudige handelingen: mag via doe-het-zelf of door werknemer(s) met opleidingsattest eenvoudige handelingen
Eenvoudig te verwijderen na wegnemen dakpannen.

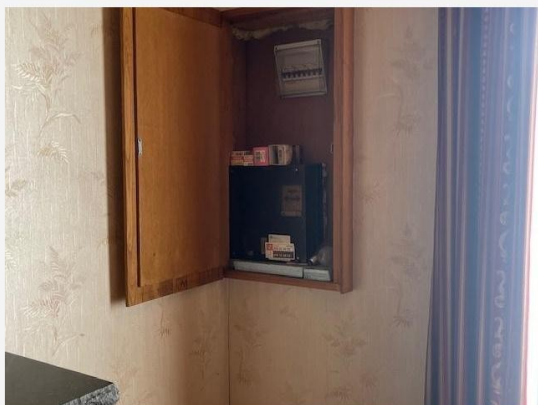
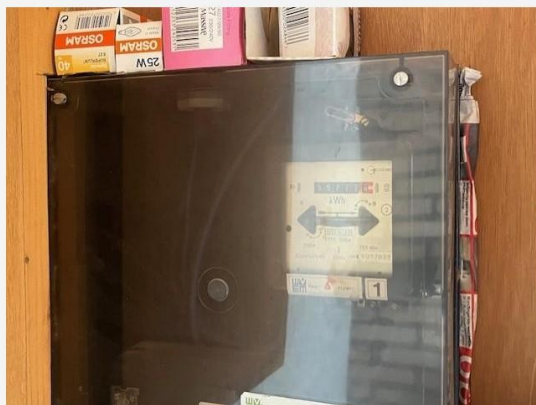
Het asbestmateriaal valt onder de mijlpaal van 2040.

Eindbeoordeling materiaalrisico	Laag materiaalrisico en/of verlaagde kans op vezelvrijgave
---------------------------------	--

Gebondenheid	Categorie 1: hechtgebonden in oorsprong
Asbestsoort (vezeltype)	Crocidoliet aanwezig
Asbestconcentratie	Laag (< 50%)
Afschermingsgraad van het gehele materiaal	Geheel of deels (ook) vrij aan de binnenlucht
Toestand van het materiaal	Onbeschadigd, niet verweerd

Beschrijving	bakeliet
Omgeving	Binnen
Primaire drager	Communicatie en elektrische infrastructuur en uitrusting
Asbestmateriaal	Plaat, paneel, tablet - Type Bakeliet
Bindmiddel van asbestmateriaal	Kunststof of -hars
Gebondenheid op basis van bindmiddel	Hecht
Hoeveelheid (oppervlakte - dikte - aantal)	• 0,50 m ² - 2,00 cm - 1 stuk
Totaal volume	0,01 m ³
Eenvoudig bereikbaar	Ja
Bevestigingswijze	• Geschroefd
Identificatiemethode	Vaststelling zonder monstername
Destructieve handeling voor identificatie	Nee

Zorgvuldig beheren

- Zorg voor een veilig beheer. Vermijd het beschadigen van het asbestmateriaal. Controleer de toestand jaarlijks op wijzigingen.

- Eenvoudige handelingen: mag via doe-het-zelf of door werknemer(s) met opleidingsattest eenvoudige handelingen
Eenvoudig te verwijderen na buiten gebruikstelling.

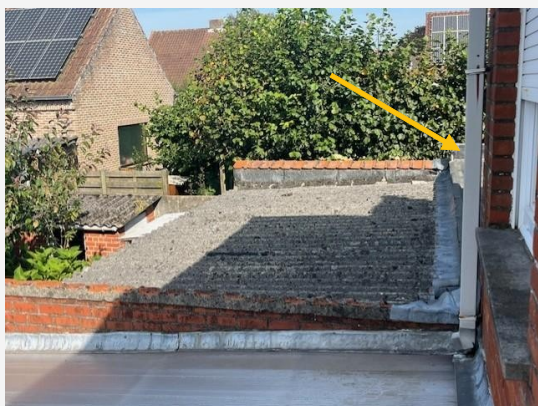
Situeringsfoto

Permanente beperking

Reden: Er is geen volledige risicobeoordeling mogelijk

Uitleg van de asbestdeskundige: Plat dak achter de woning niet inspecteerbaar.

(Asbest)materiaal	Dak- en gevelbekleding - Roofing
Karakterisatie	Asbest (verdacht)
Primaire drager	Plat dak

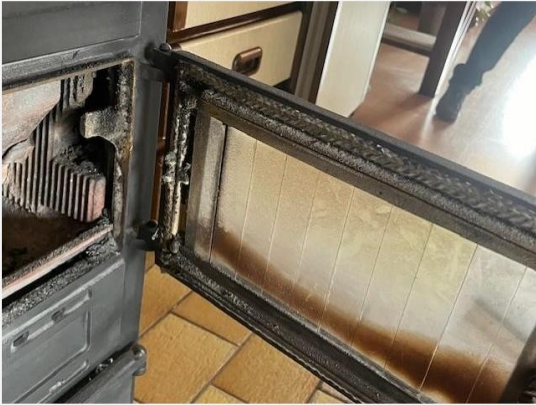
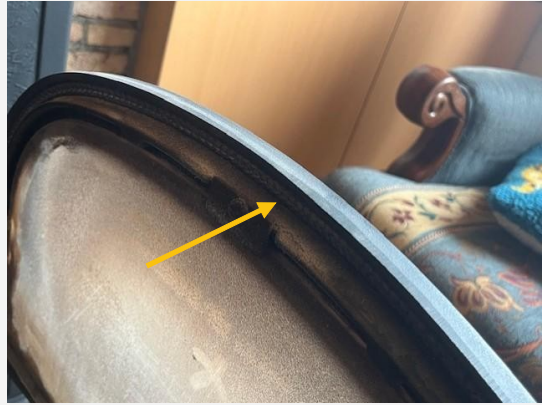
Fiche 5: koord kachel

Geen asbest

Beschrijving	koord kachel
Omgeving	Binnen
Primaire drager	HVAC infrastructuur en uitrusting
Bindmiddel van materiaal	Weinig of geen bindmiddel (textiel, bevlokkings, ...)
Gebondenheid op basis van bindmiddel	Niet-hechtgebonden
Hoeveelheid (oppervlakte - dikte - aantal)	• 1,30 m ² - 1,00 cm - 1 stuk
Totaal volume	0,013 m ³
Identificatiemethode	Vaststelling zonder monstername
Destructieve handeling voor identificatie	Nee
Opmerking	Koord in kachel werd recent vernieuwd.

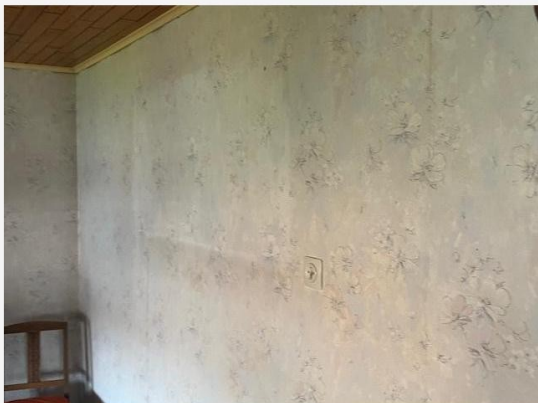
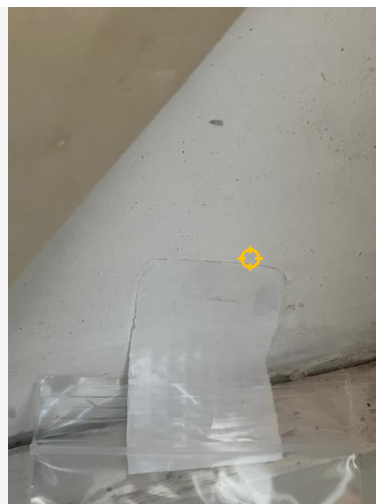
Fiche 6: pleister wand

Geen asbest

#	Type	Referentie	Resultaat
6.1	Mengmonster	3	Geen asbest

Beschrijving	pleister wand
Omgeving	Binnen
Primaire drager	Binnenwand
Bindmiddel van materiaal	Gips - kalk
Gebondenheid op basis van bindmiddel	Niet-hechtgebonden
Hoeveelheid (oppervlakte - dikte - aantal)	• 180,00 m ² - 2,00 cm - 1 stuk
Totaal volume	3,60 m ³
Identificatiemethode	Vaststelling met monsternamen
Destructieve handeling voor identificatie	Nee
