Asbestinventarisatetest

Stationsplein 12, 8210 Zedelgem

Attestnummer : 20240205-000111.000

Uitgegeven op : 05.02.2024

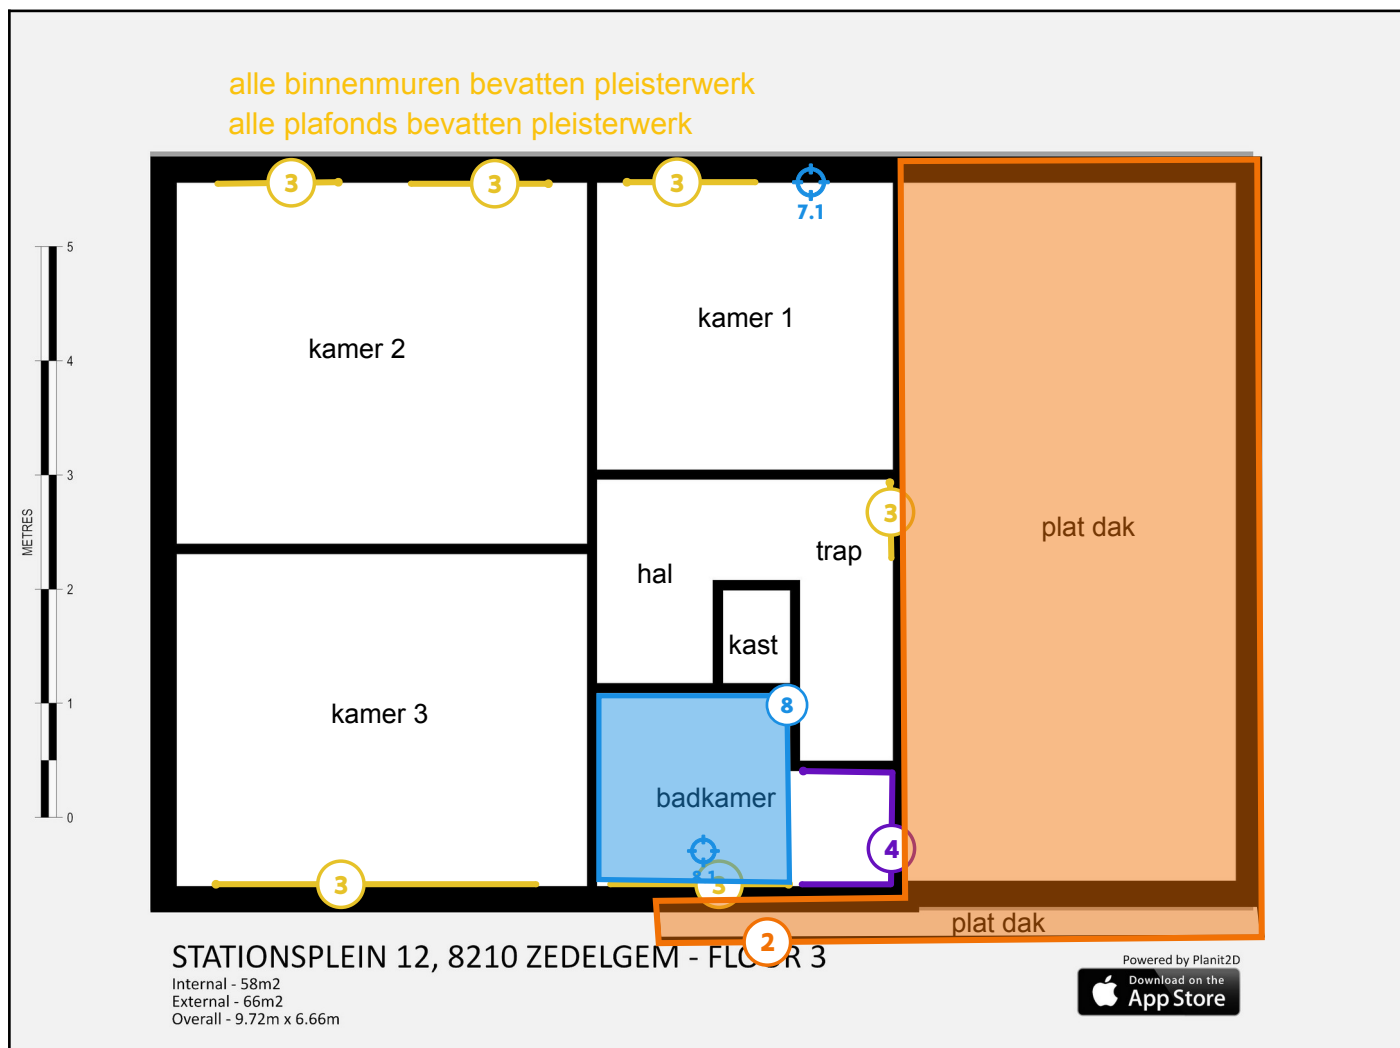
Plan 1.3: Verdiep 1

Beschrijving	Type	Actie
2. Plat dak: roofing	Asbestmateriaal	Verwijderen
3. Verdiep 1: vensterbanken	Asbestmateriaal	Zorgvuldig beheren
4. Keuken, badkamer: tegelijm muren	Advies	-
6. Plafonds: pleisterwerk	Geen asbest	-
7. Muren: pleisterwerk	Geen asbest	-
7.1 Code: MM 01	Mengmonster	-
8. Badkamer: tegelijm vloer	Geen asbest	-

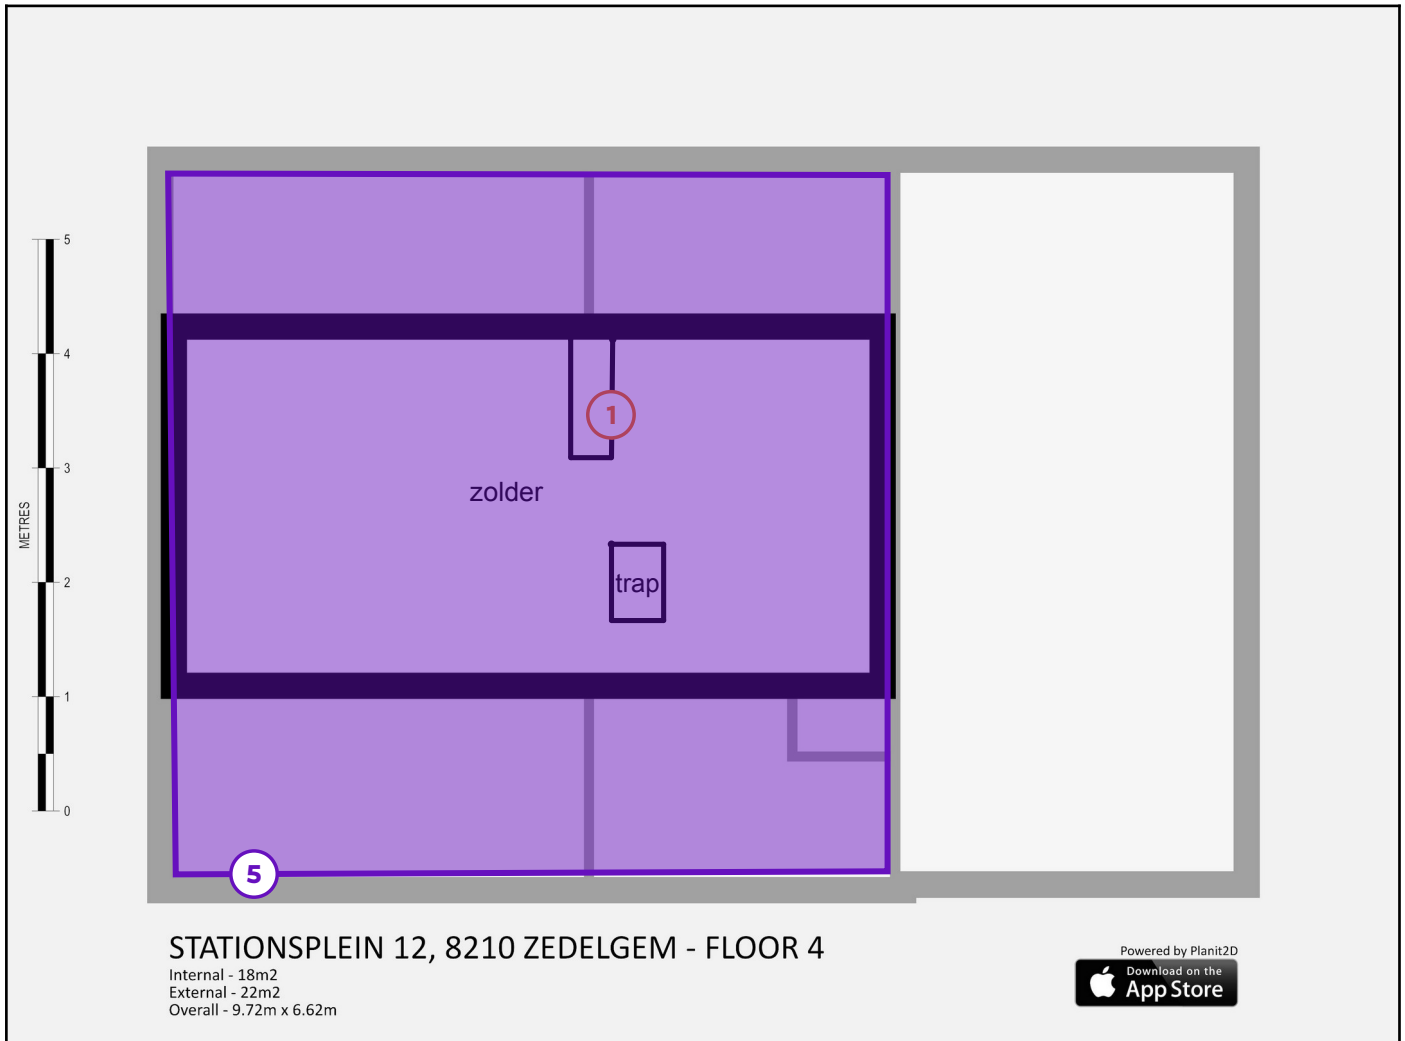
Plan 1.4: Zolder

Beschrijving	Type	Actie
1. Zolder: inspectieluikje	Asbestmateriaal	Verwijderen
5. Dak: onderdak	Advies	-

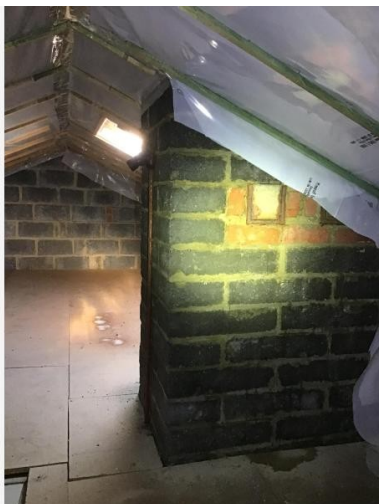
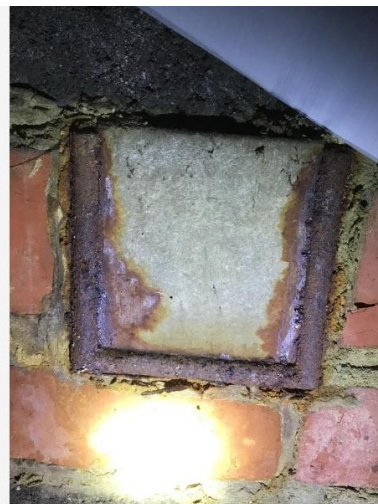
Eindbeoordeling materiaalrisico	Verhoogd materiaalrisico en/of verhoogde kans op vezelvrijgave
---------------------------------	--

Gebondenheid	Categorie 1: hechtgebonden in oorsprong
Asbestsoort (vezeltype)	Crocidoliet aanwezig
Asbestconcentratie	Laag (< 50%)
Afschermingsgraad van het gehele materiaal	Geheel of deels (ook) vrij aan de binnenlucht
Toestand van het materiaal	Licht beschadigd, licht verweerd. Intact materiaal type Pical – asbestboard of categorie III 'gebondenheid'

Beschrijving	Zolder: inspectieluikje
Omgeving	Binnen
Primaire drager	Binnenwand
Asbestmateriaal	Brandwerende afsluiting (prefab geheel) - Luik
Bindmiddel van asbestmateriaal	Cement
Gebondenheid op basis van bindmiddel	Hecht

Verwijderen

- Zorg voor een veilig beheer. Vermijd het beschadigen van het asbestmateriaal. Controleer de toestand jaarlijks op wijzigingen.

- Eenvoudige handelingen: mag via doe-het-zelf of door werknemer(s) met opleidingsattest eenvoudige handelingen
Indien het asbestverdachte materiaal volledig intact is en er geen vrije asbestvezels zichtbaar zijn, voorziet de wet geen verplichting om deze asbestverdachte toepassing te laten verwijderen door een firma met een opleidingsattest eenvoudige handelingen. U mag, in principe, deze asbesttoepassing zelf verwijderen met in achtneming van de nodige veiligheidsmaatregelen om Uzelf en uw omgeving te beschermen. Tijdens het verwijderen van de asbesttoepassing moet het materiaal intact blijven.

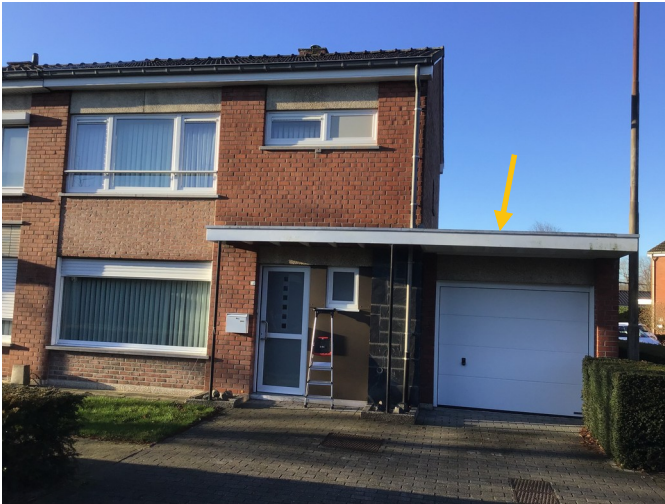
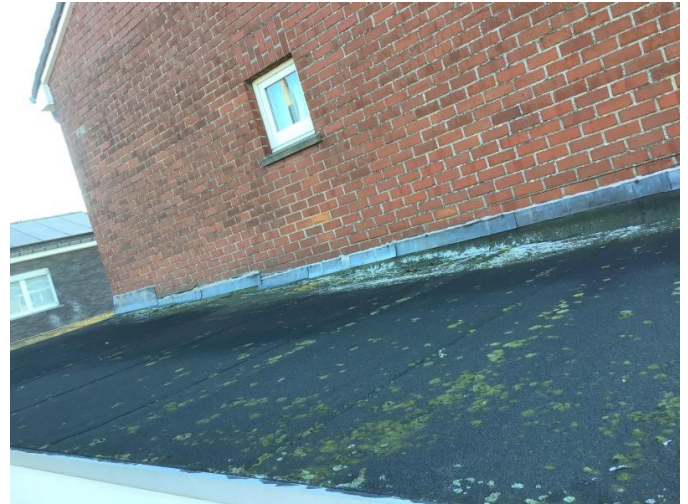
Eindbeoordeling materiaalrisico	Verhoogd materiaalrisico en/of verhoogde kans op vezelvrijgave
---------------------------------	--

Gebondenheid	Categorie 1: hechtgebonden in oorsprong
Asbestsoort (vezeltype)	Alleen chrysotiel
Asbestconcentratie	Laag (< 50%)
Afschermingsgraad van het gehele materiaal	Geheel of deels vrij aan de buitenlucht
Toestand van het materiaal	Matig beschadigd, matig verweerd

Beschrijving	Plat dak: roofing
Omgeving	Buiten
Primaire drager	Plat dak

Asbestmateriaal	Dak- en gevelbekleding - Roofing
Bindmiddel van asbestmateriaal	Bitumen (roofing, teer, asfalt)
Gebondenheid op basis van bindmiddel	Hecht
Hoeveelheid (oppervlakte - aantal)	<ul style="list-style-type: none"> • 24,00 m² - 1 stuk
Totale oppervlakte	24,00 m ²
Eenvoudig bereikbaar	Ja
Bevestigingswijze	<ul style="list-style-type: none"> • Verlijmd, ingegoten, versmeerd
Identificatiemethode	<p>Vaststelling zonder monstername</p> <p>Motivatie: Groot risico op structurele gevolgschade (lekschade, werking installatie,...)</p>
Destructieve handeling voor identificatie	Nee
Opmerking	<p>Zonder monstername of bewijsstukken die aantonen dat de roofing na het risicobouwjaar 2001 is aangebracht, wordt de roofing als asbestverdacht opgenomen.</p> <p>De hoeveelheid vermeld in deze fiche is een schatting. Om de juiste hoeveelheid te bepalen dient er een doorgedreven opmeting plaats te vinden. Dit kadert momenteel niet tot onze opdracht.</p>

Verwijderen

- Eenvoudige handelingen: mag via doe-het-zelf of door werknemer(s) met opleidingsattest eenvoudige handelingen
Voor roofing voorziet de wet geen verplichting om deze asbestverdachte toepassing te laten verwijderen door een firma met een opleidingsattest eenvoudige handelingen.

We raden u echter ten zeerste aan de roofing wel degelijk door een firma met opleidingsattest eenvoudige handelingen te laten verwijderen.

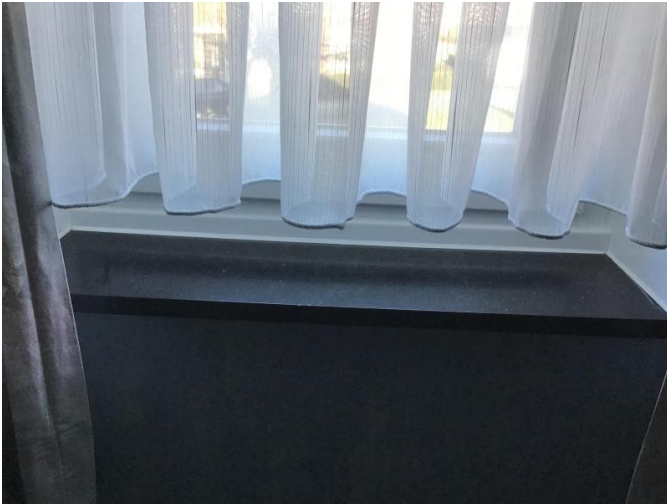
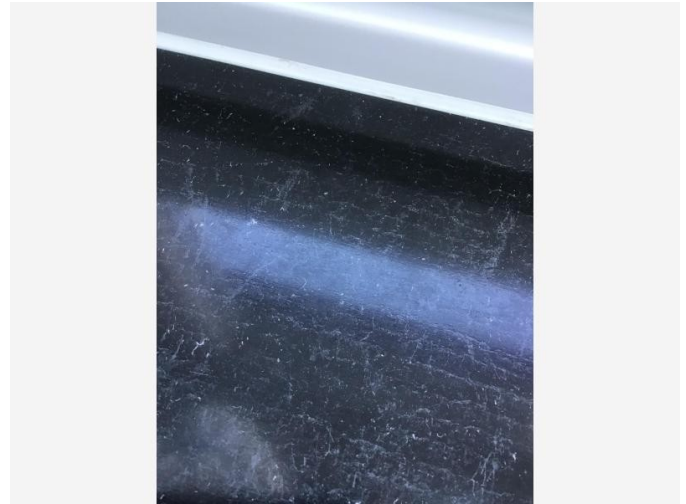
Eindbeoordeling materiaalrisico	Zeer laag materiaalrisico en/of zeer lage kans op vezelvrijgave
---------------------------------	---

Gebondenheid	Categorie 1: hechtgebonden in oorsprong
Asbestsoort (vezeltype)	Alleen chrysotiel
Asbestconcentratie	Laag (< 50%)
Afschermingsgraad van het gehele materiaal	Geheel of deels (ook) vrij aan de binnenlucht
Toestand van het materiaal	Onbeschadigd, niet verweerd

Beschrijving	Verdiep 1: vensterbanken
Omgeving	Binnen
Primaire drager	Wandopening verticaal (raam, deur, ...)
Asbestmateriaal	Plaat, paneel, tablet - Type Massal
Bindmiddel van asbestmateriaal	Cement
Gebondenheid op basis van bindmiddel	Hecht

Zorgvuldig beheren

- Zorg voor een veilig beheer. Vermijd het beschadigen van het asbestmateriaal. Controleer de toestand jaarlijks op wijzigingen.

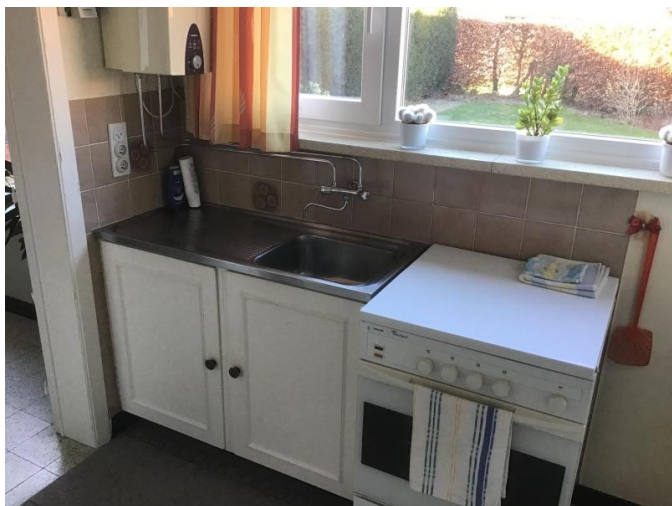
De muurtegels waren in goede staat en er was geen beschadiging vast te stellen. In de periode dat deze woning werd gebouwd, werd frequent asbestverdachte tegellijm gebruikt.

Indien bij werken de tegels zouden verwijderd worden, dient er met de nodige zorg te worden mee omgesprongen en dient u ons alsnog te contacteren voor een staalname.

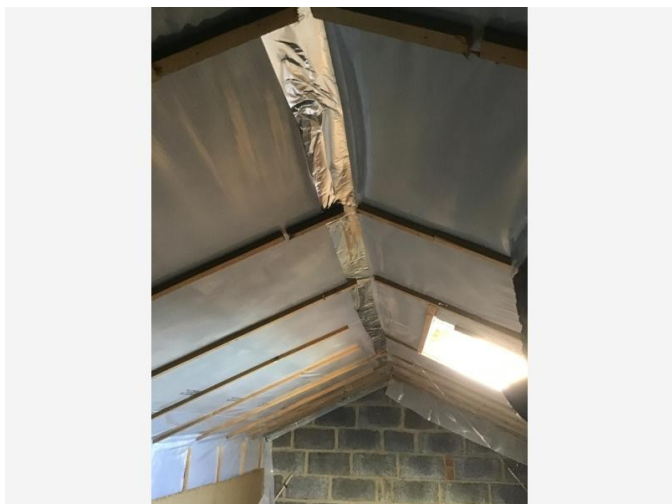
In de periode waarin deze woning werd gebouwd, werden frequent asbestverdachte onderdakplaten gebruikt. De onderdakplaten waren tijdens het plaatsbezoek niet inspecteerbaar noch visueel te onderzoeken zonder destructief onderzoek. Indien bij werken de onderdakplaten zichtbaar zouden worden dienen ze alsnog onderzocht te worden.

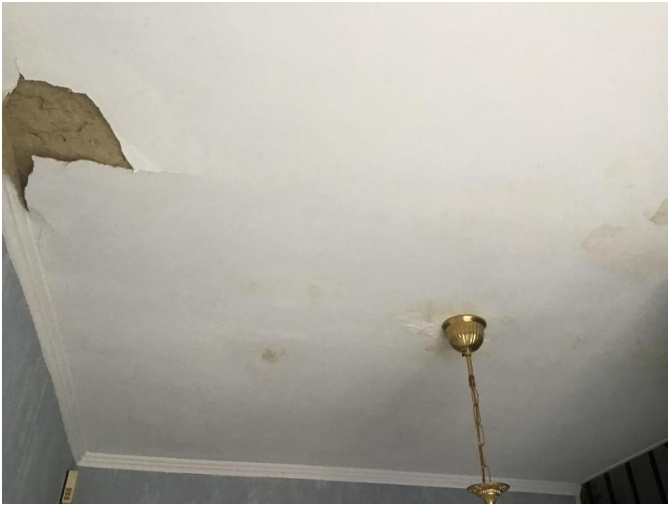
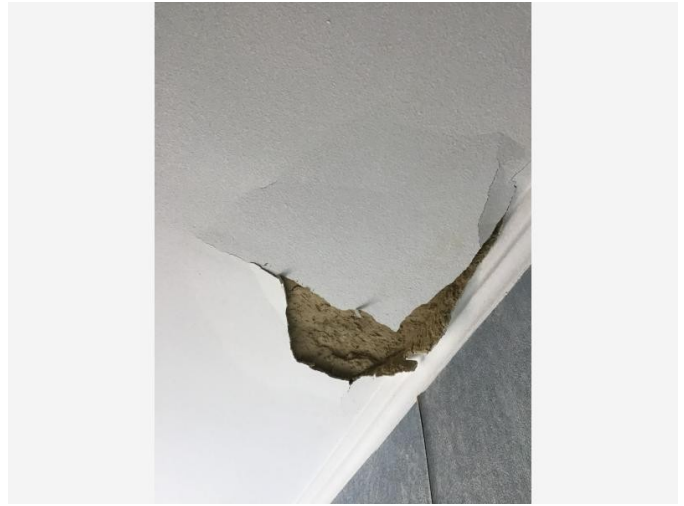
Fiche 6: Plafonds: pleisterwerk

Geen asbest

#	Type	Referentie	Resultaat
6.1	Mengmonster	MM 02	Geen asbest

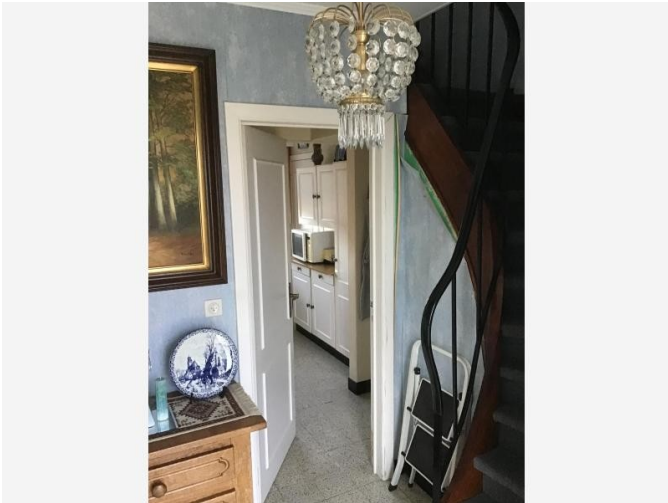
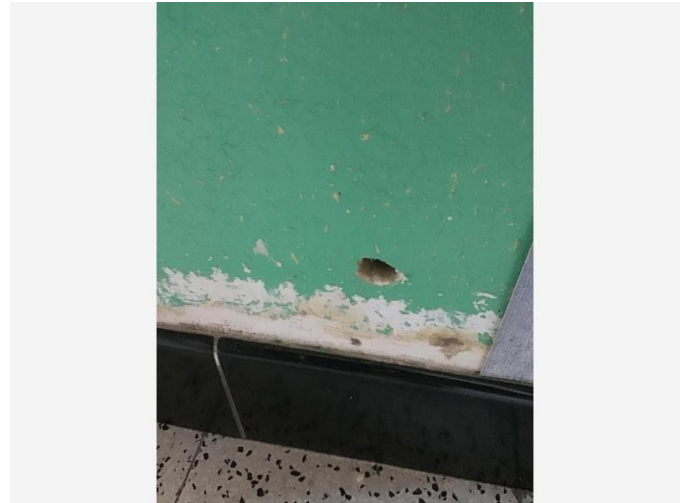
Geen asbest

#	Type	Referentie	Resultaat
7.1	Mengmonster	MM 01	Geen asbest

Beschrijving	Muren: pleisterwerk
Omgeving	Binnen
Primaire drager	Binnenwand

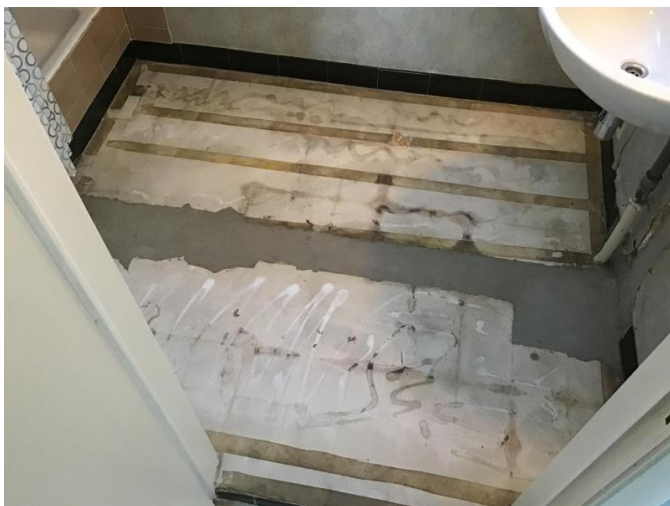
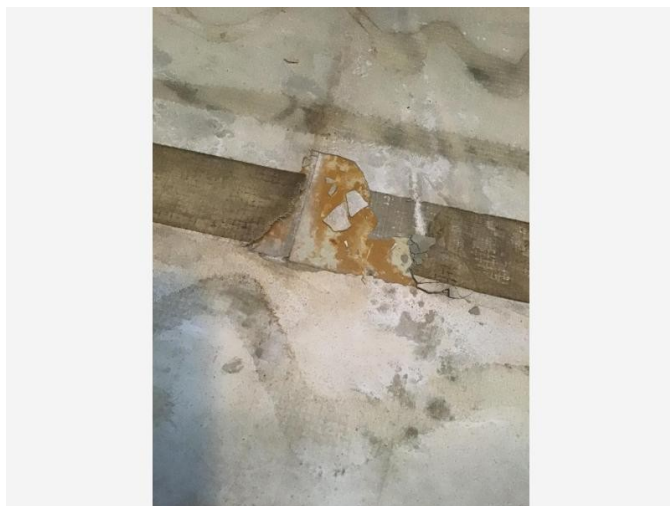
Fiche 8: Badkamer: tegellijm vloer

Geen asbest

#	Type	Referentie	Resultaat
8.1	Puntmonster	MM 03	Geen asbest
