Asbestinventarisatetest

Ter Kouter 16, 8700 Tielt

Attestnummer : 20240213-000154.000

Uitgegeven op : 13.02.2024

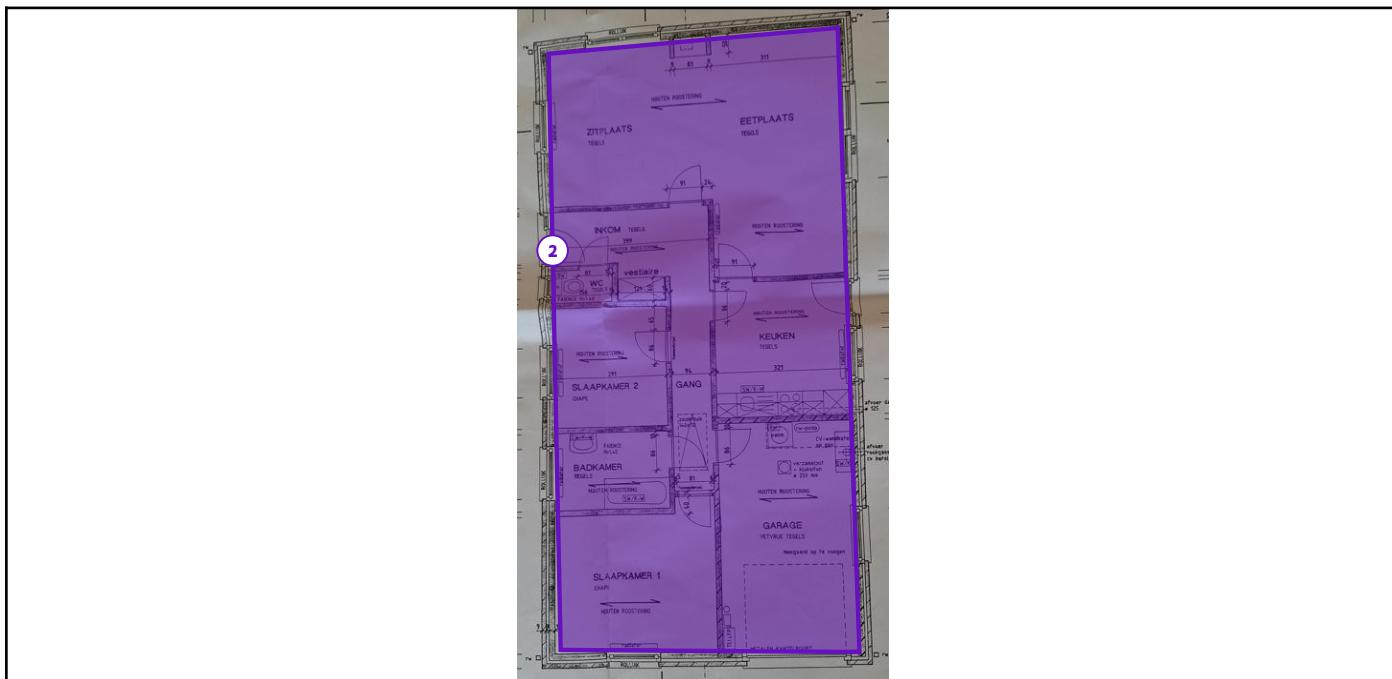
Plan 1.1: Plan gelijkvloers

Beschrijving	Type	Actie
2. Plafonds in pleisterplaat	Advies	-

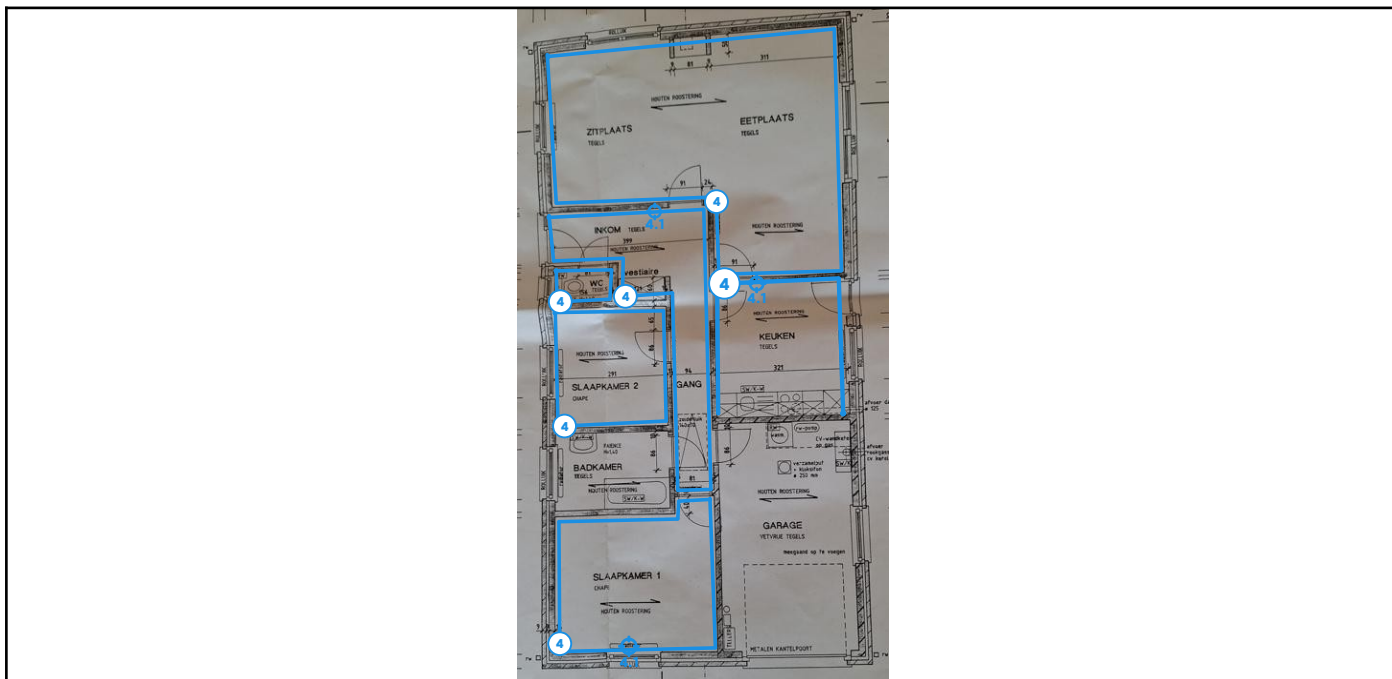
Plan 1.2: Plan gelijkvloers

Beschrijving	Type	Actie
4. Pleisterwerk muren	Geen asbest	-
4.1 Code: MM1	Mengmonster	-

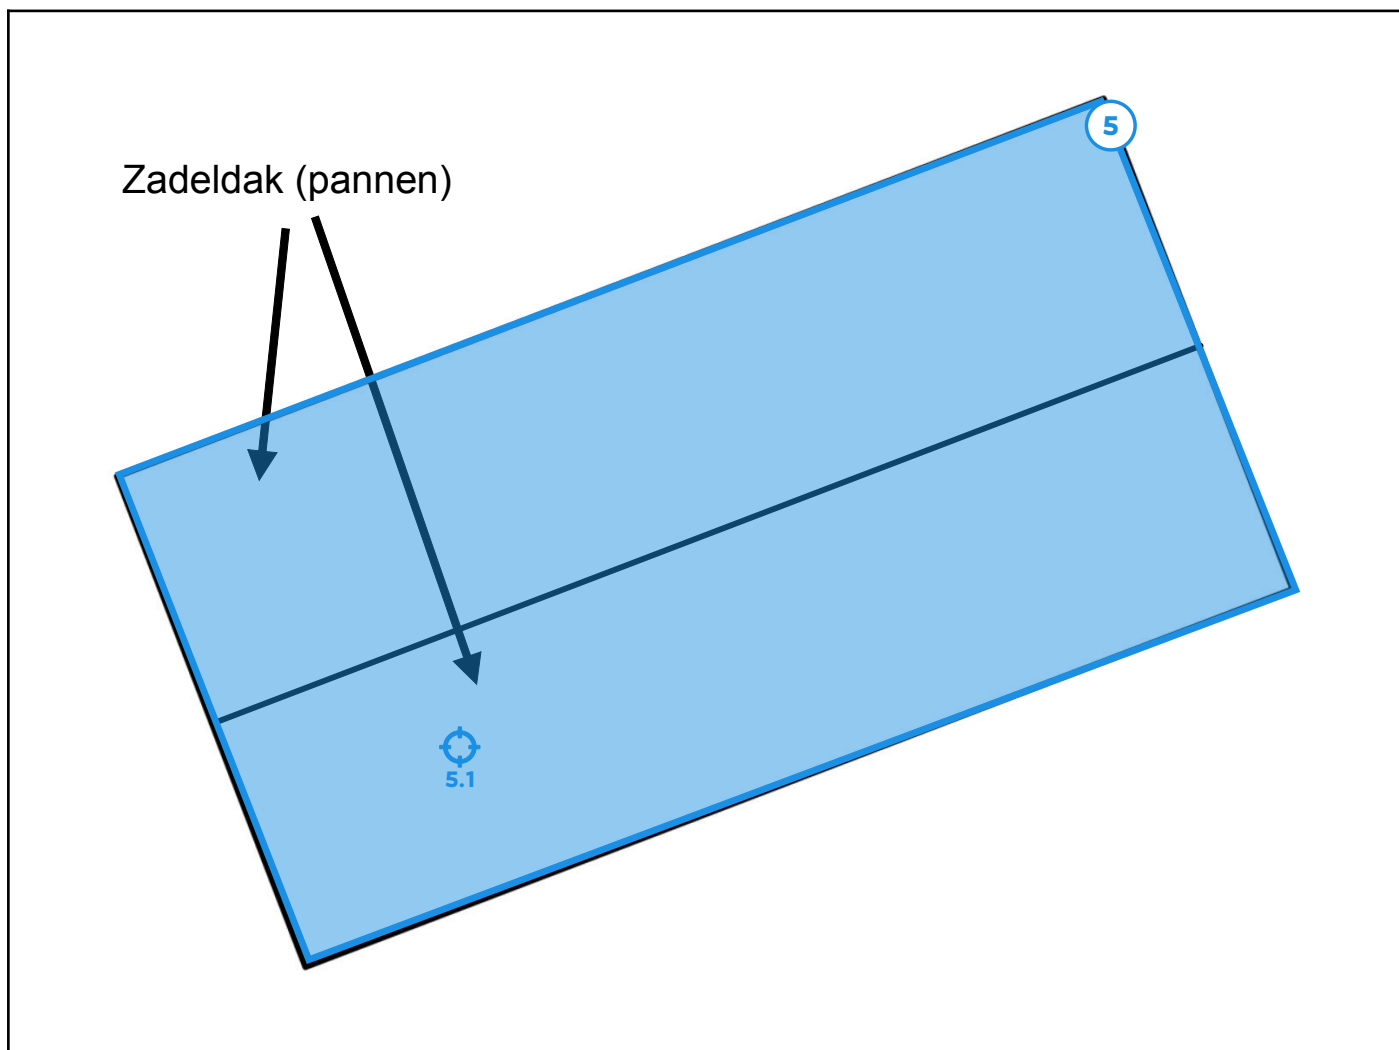
Plan 1.4: Plan gevels en daken

Beschrijving	Type	Actie
5. Onderdakplaten type 'Menuiserie'	Geen asbest	-
5.1 Code: MM2	Puntmonster	-

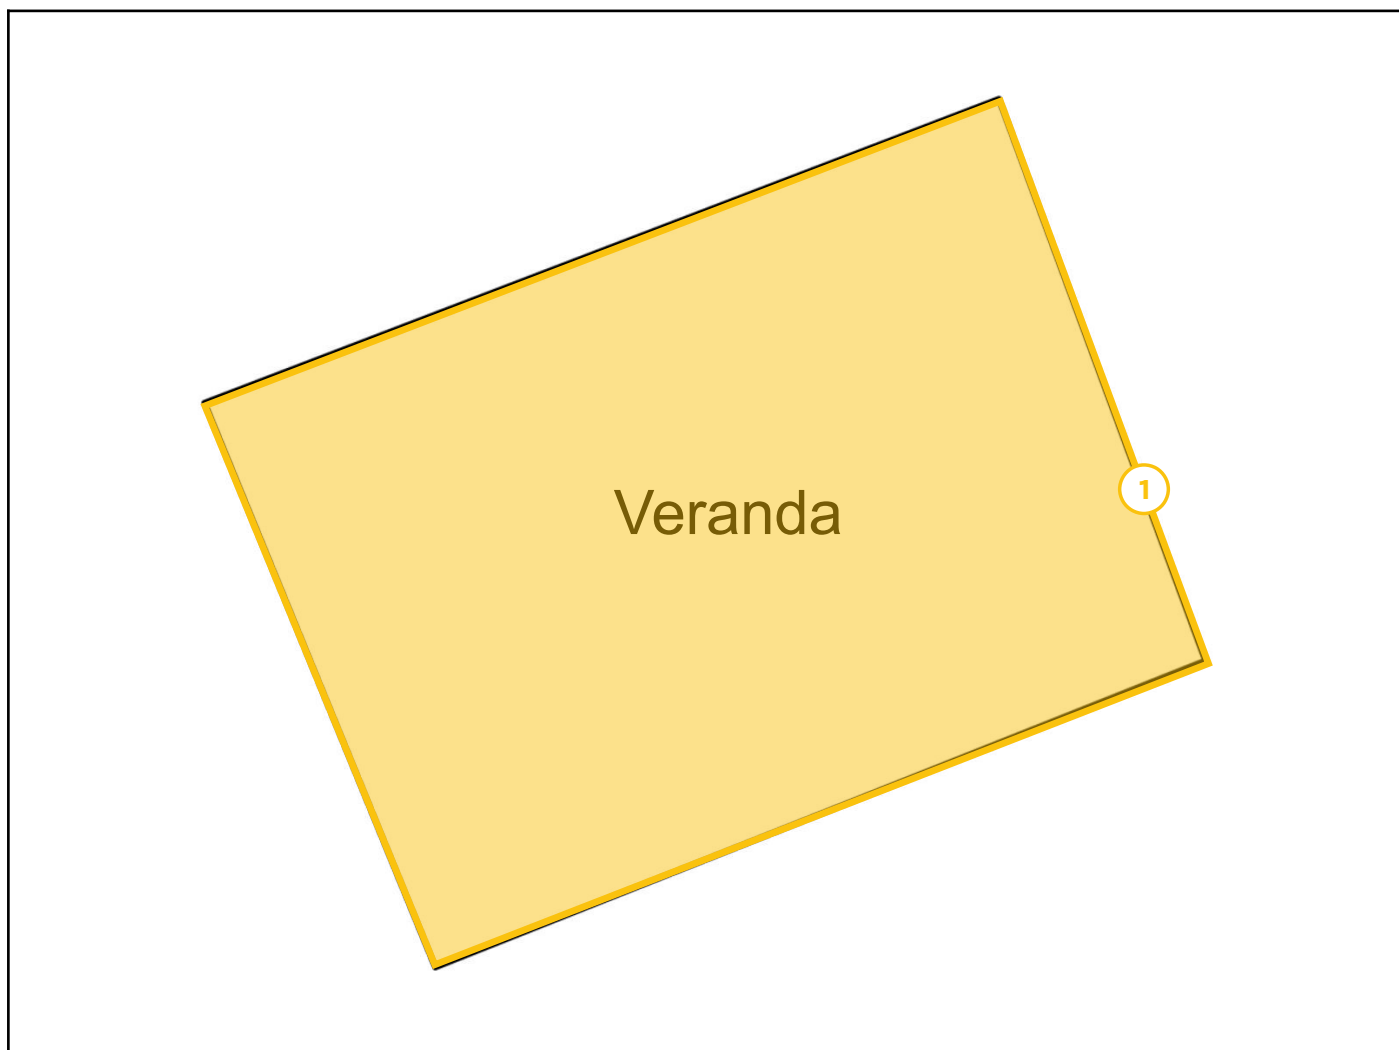
Plan 2.1: Plan

Beschrijving	Type	Actie
1. Veranda gebouwd in 2003	Uitsluiting	-

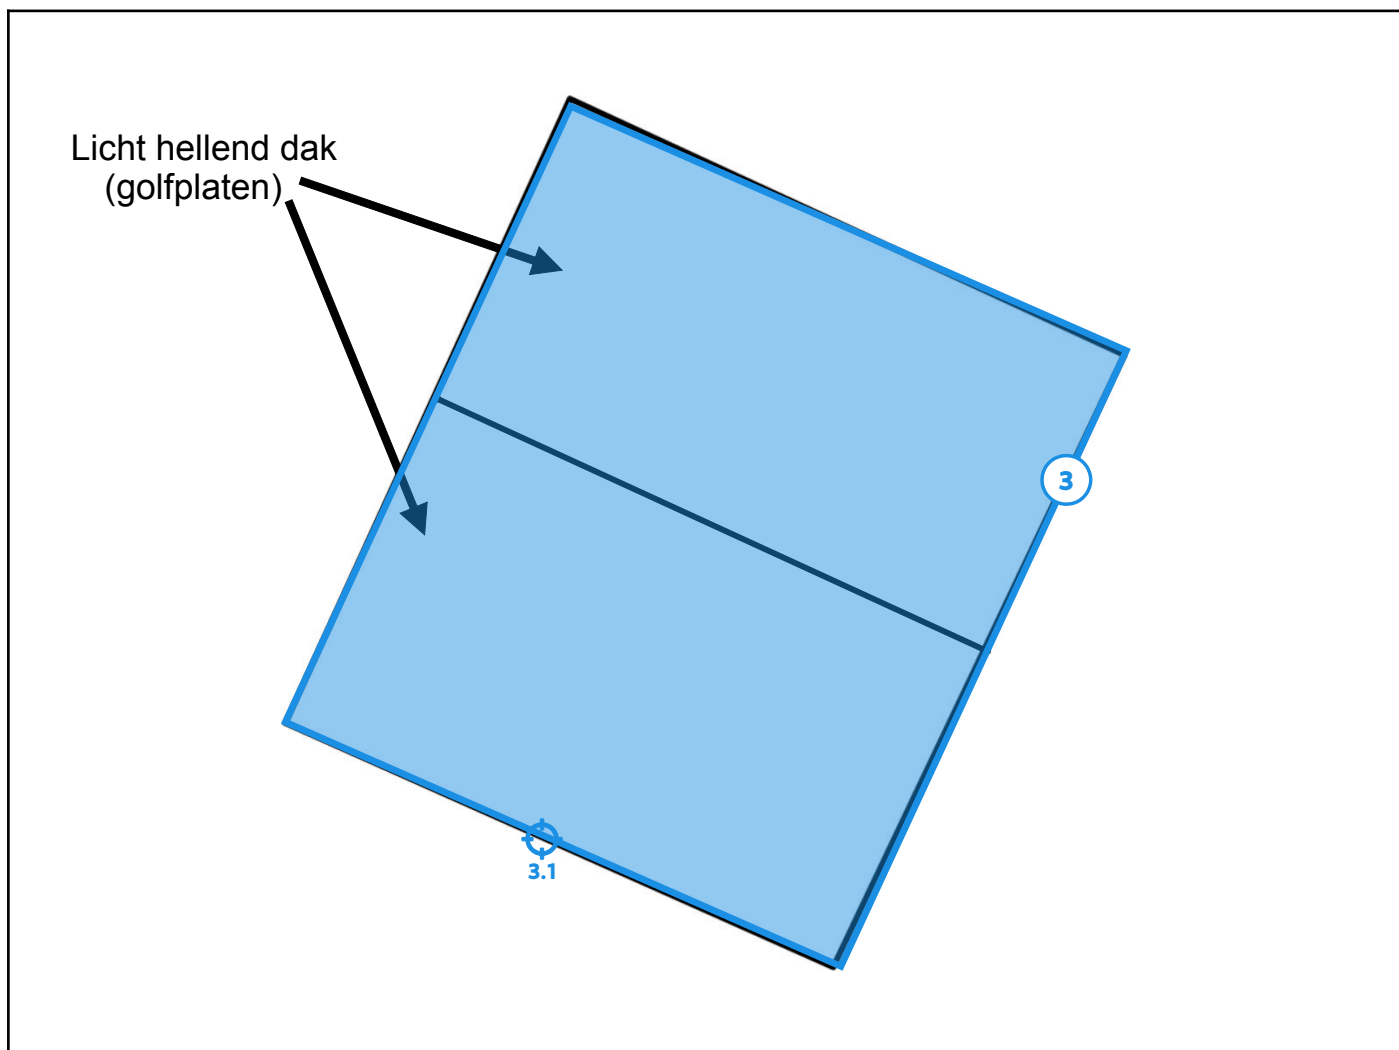
Plan 3.1: Plan gevels en daken

Beschrijving	Type	Actie
3. Golfplaten op tuinberging	Geen asbest	-
3.1 Code: MM3	Puntmonster	-

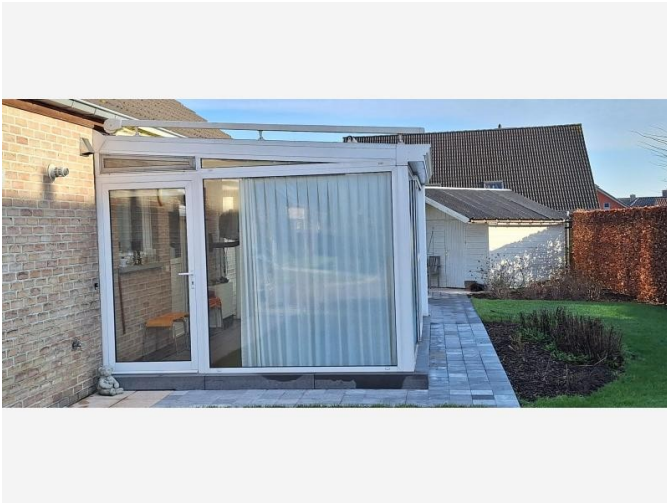
Situeringfoto

Uitgesloten van inspectie

Bouwjaar: 2003

Constructies gebouwd vanaf 2001 moeten niet onderzocht worden

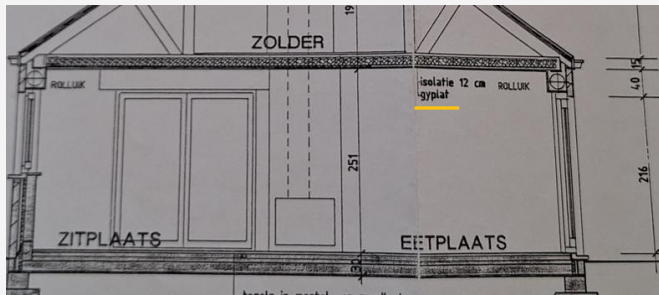
Vrije foto

Alle plafonds zijn gemaakt uit pleisterplaat (Gypslat).

Identificatiemethode	Vaststelling & expertise (niet-asbestverdacht)
Primaire drager	Plafond
(Asbest)materiaal	Pleisterplaat
Bindmiddel	Gips - kalk
Gebondenheid bindmiddel	Niet-hechtgebonden

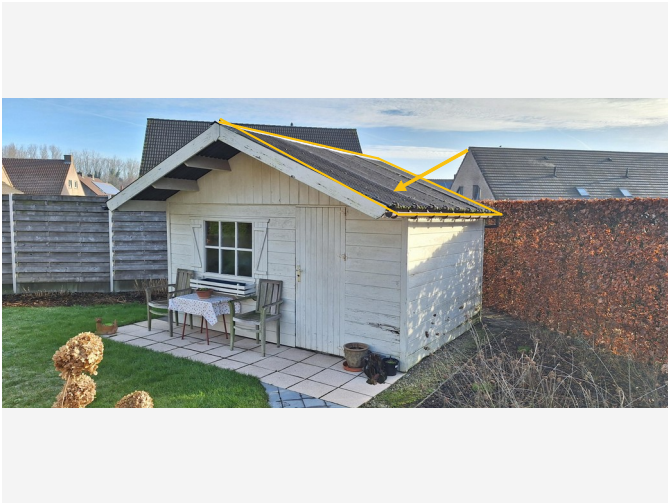
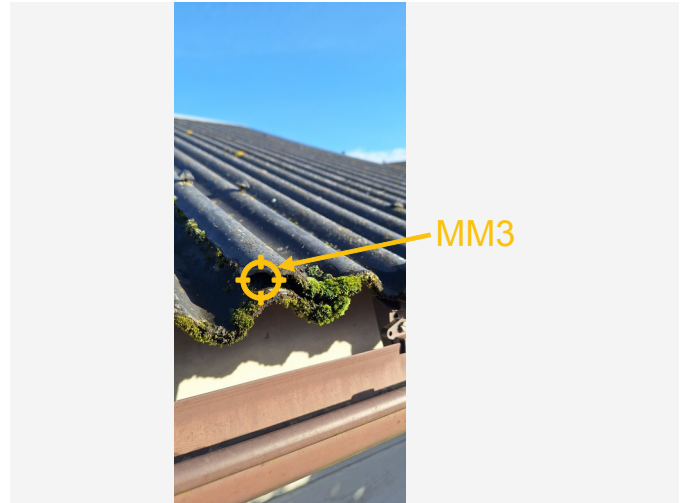
Fiche 3: Golfplaten op tuinberging

Geen asbest

#	Type	Referentie	Resultaat
3.1	Puntmonster	MM3	Geen asbest

Beschrijving	Golfplaten op tuinberging
Omgeving	Grenst aan binnen- en buitenlucht
Primaire drager	Schuin dak
Bindmiddel van materiaal	Cement

Gebondenheid op basis van bindmiddel	Hecht
Hoeveelheid (oppervlakte - aantal)	• 28,00 m ² - 1 stuk
Totale oppervlakte	28,00 m ²
Identificatiemethode	Vaststelling met monstername
Destructieve handeling voor identificatie	Nee

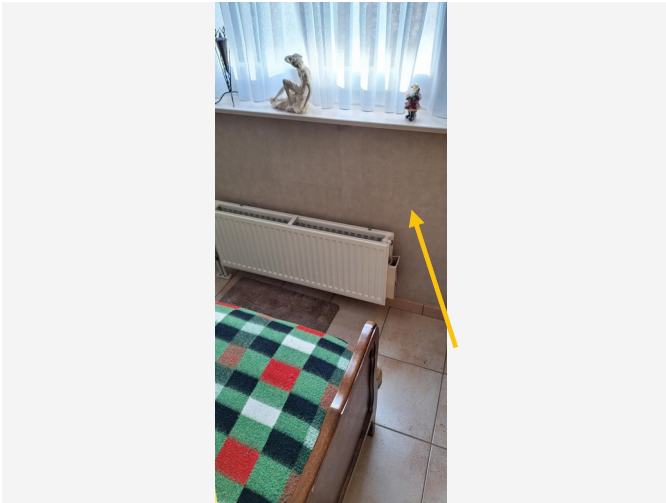
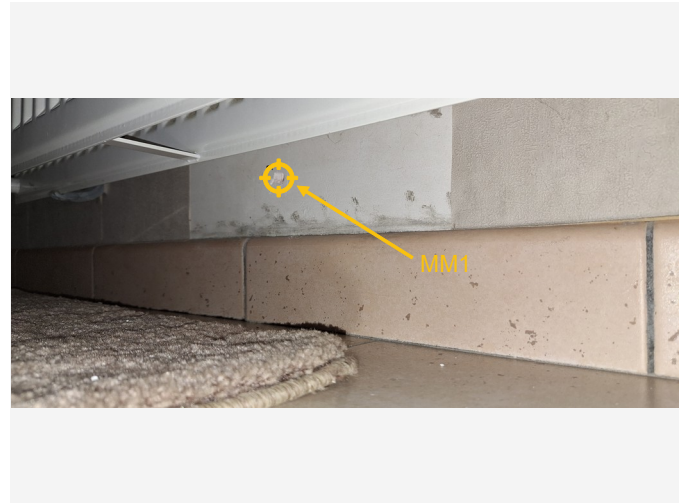
Fiche 4: Pleisterwerk muren

Geen asbest

#	Type	Referentie	Resultaat
4.1	Mengmonster	MM1	Geen asbest

Beschrijving	Pleisterwerk muren
Omgeving	Binnen
Primaire drager	Binnenwand
Bindmiddel van materiaal	Gips - kalk

Gebondenheid op basis van bindmiddel	Niet-hechtgebonden
Hoeveelheid (oppervlakte - dikte - aantal)	• 200,00 m ² - 1,00 cm - 1 stuk
Totaal volume	2,00 m ³
Identificatiemethode	Vaststelling met monstername
Destructieve handeling voor identificatie	Nee

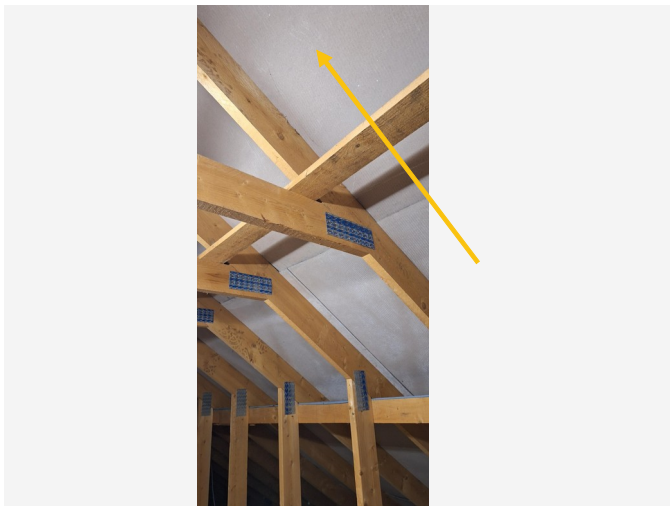
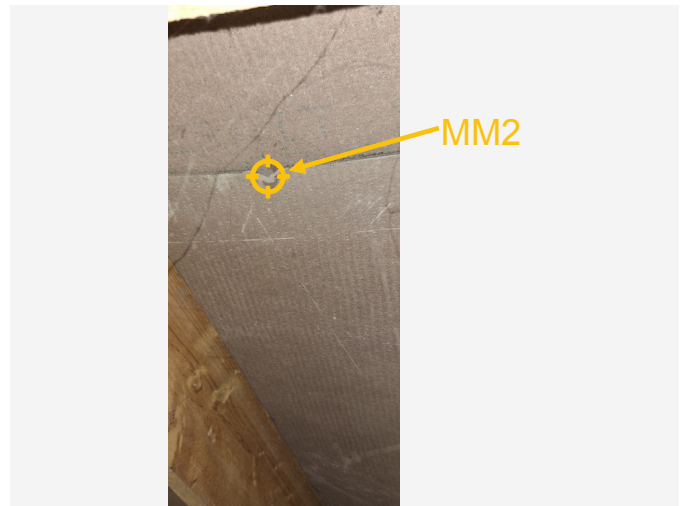
Fiche 5: Onderdakplaten type 'Menuiserite'

Geen asbest

#	Type	Referentie	Resultaat
5.1	Puntmonster	MM2	Geen asbest

Beschrijving	Onderdakplaten type 'Menuiserite'
Omgeving	Grenst aan binnen- en buitenlucht
Primaire drager	Schuin dak
Bindmiddel van materiaal	Cement

Gebondenheid op basis van bindmiddel	Hecht
Hoeveelheid (oppervlakte - dikte - aantal)	• 170,00 m ² - 0,30 cm - 1 stuk
Totaal volume	0,51 m ³
Identificatiemethode	Vaststelling met monstername
Destructieve handeling voor identificatie	Nee
