Asbestinventarisatetest

Felix D'Hoopstraat 61, 8700 Tielt

Attestnummer : 20240517-000078.000

Niet-asbestveilig

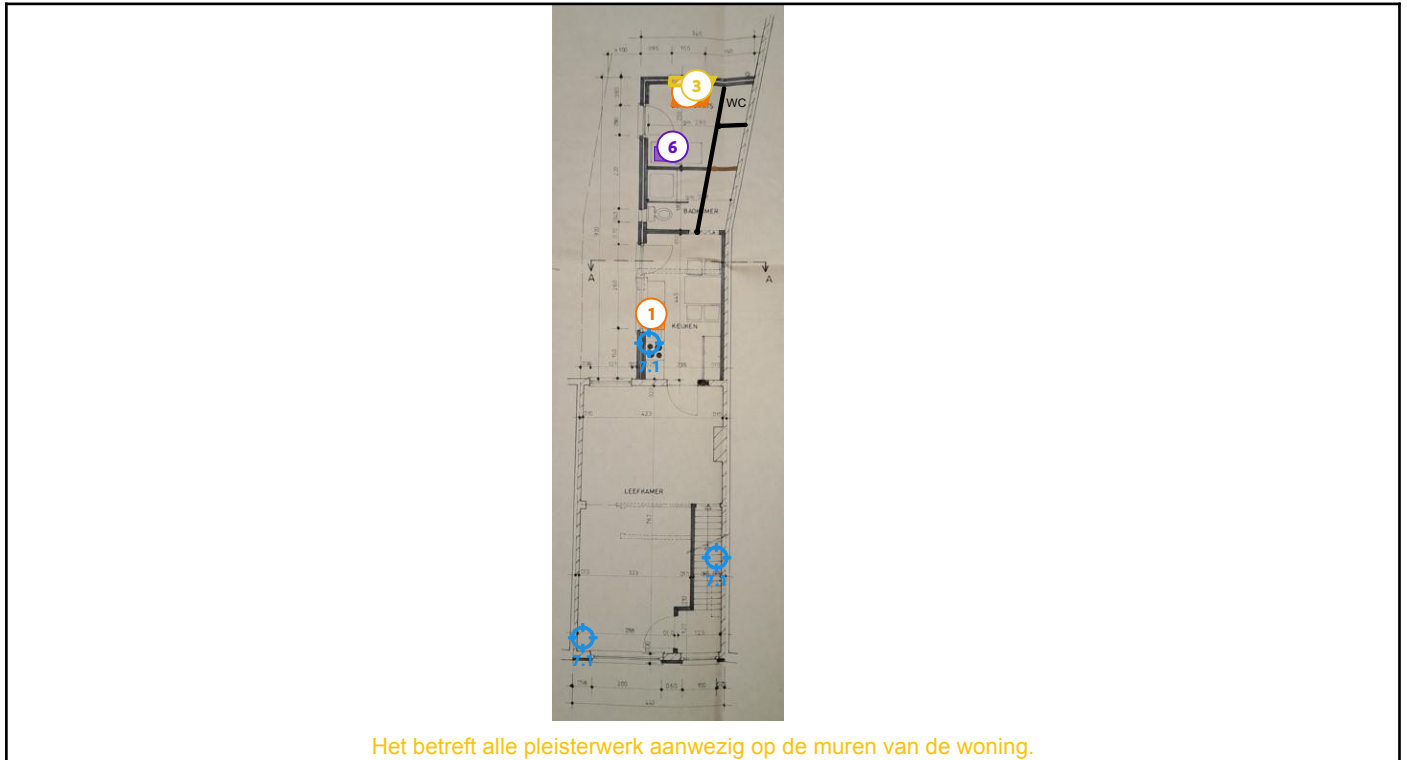
Plan 1.1: Gelijkvloers

Beschrijving	Type	Actie
1. Bitumen geluidslap onder spoeltafel in bergplaats	Asbestmateriaal	Verwijderen
3. Massal venstertablet in bergplaats	Asbestmateriaal	Zorgvuldig beheren
6. CV-ketel geplaatst na 2001	Advies	-
7. Pleisterwerk aan muren	Geen asbest	-
7.1 Code: MM01	Mengmonster	-

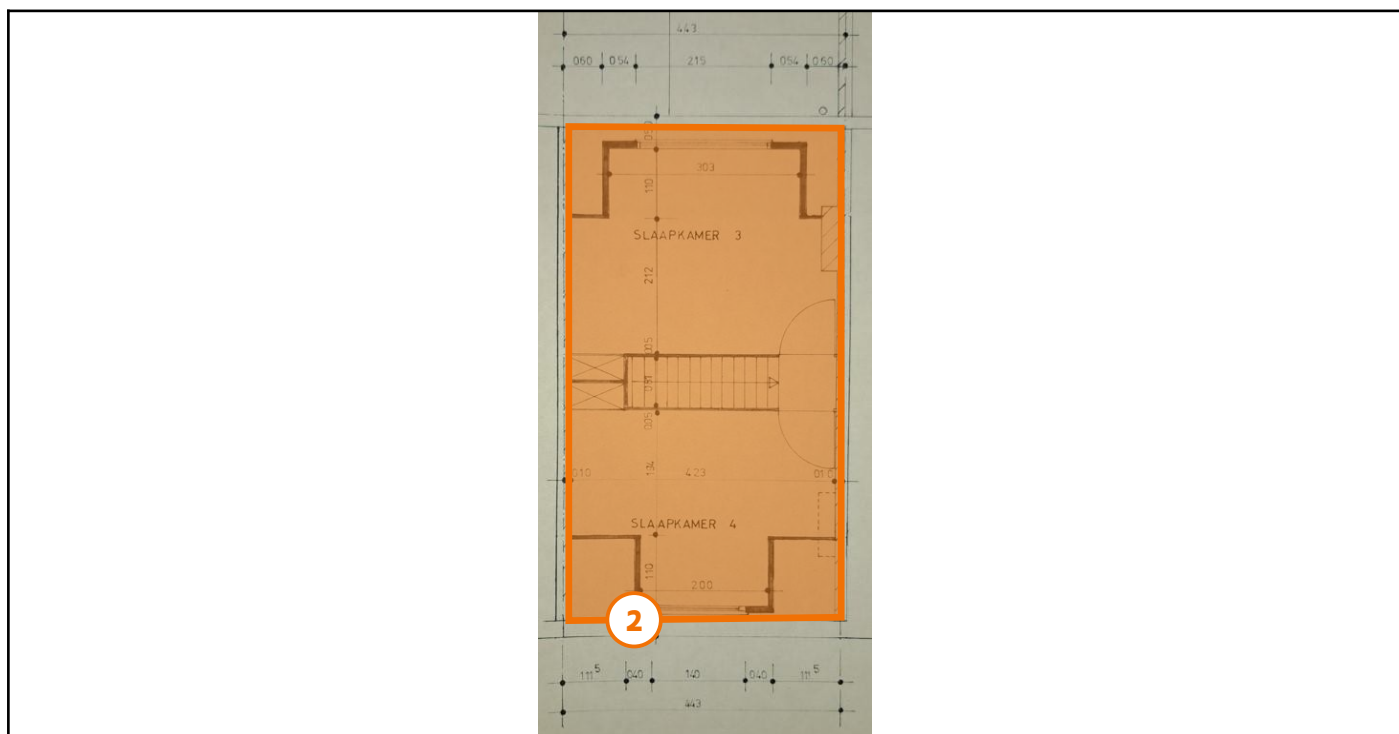
Plan 1.3: 2de verdiep

Beschrijving	Type	Actie
2. Onderdak woning	Asbestmateriaal	Maatregelen nemen

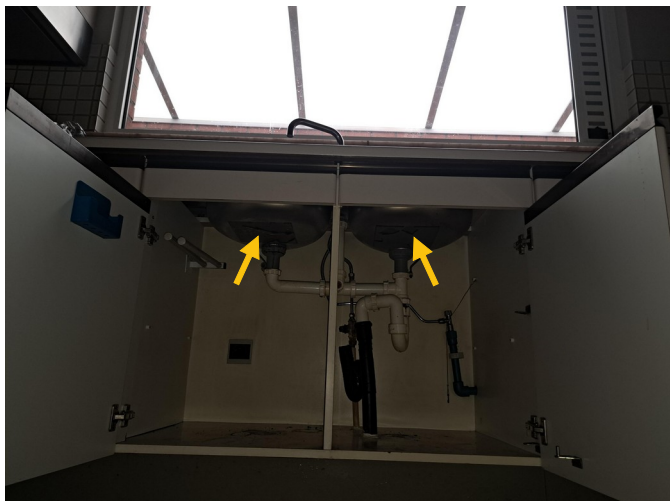
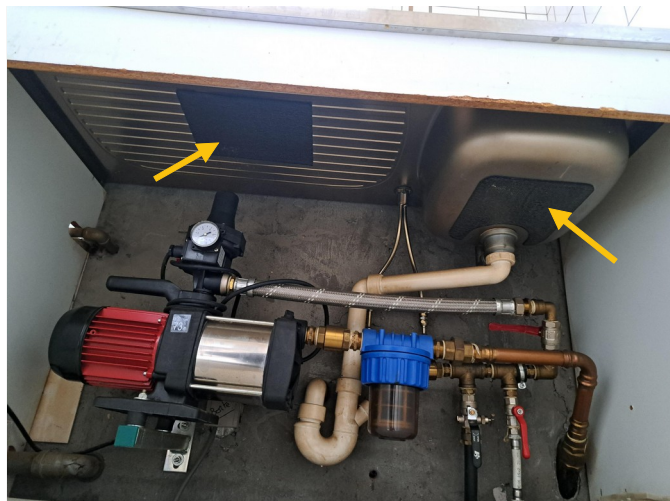
Fiche 1: Bitumen geluidslap onder spoeltafel in bergplaats

Eindbeoordeling materiaalrisico	Verhoogd materiaalrisico en/of verhoogde kans op vezelvrijgave
---------------------------------	--

Gebondenheid	Categorie 1: hechtgebonden in oorsprong
Asbestsoort (vezeltype)	Crocidoliet aanwezig
Asbestconcentratie	Laag (< 50%)
Afschermingsgraad van het gehele materiaal	Geheel of deels (ook) vrij aan de binnenlucht
Toestand van het materiaal	Licht beschadigd, licht verweerd. Intact materiaal type Pical – asbestboard of categorie III 'gebondenheid'

Verplichte verwijdering of inkapseling (KB van 9 maart 2003, 2005).

Beschrijving	Bitumen geluidslap onder spoeltafel in bergplaats
Omgeving	Binnen
Primaire drager	Inrichting (meubilair, ...)
Asbestmateriaal	bitumen lab
Bindmiddel van asbestmateriaal	Bitumen (roofing, teer, asfalt)
Gebondenheid op basis van bindmiddel	Hecht
Hoeveelheid (gewicht - aantal)	• 0,20 kg - 4 stuks
Totaal gewicht	0,80 kg

Verwijderen

- Verwijder dit asbestmateriaal zo snel mogelijk. Volg de toestand goed op.

- Eenvoudige handelingen: mag via doe-het-zelf of door werknemer(s) met opleidingsattest eenvoudige handelingen
Verwijder deze toepassing samen met de spoeltafel. Indien dit afzonderlijk verwijderd wordt is dit door een erkende asbestverwijderaar te verwijderen.

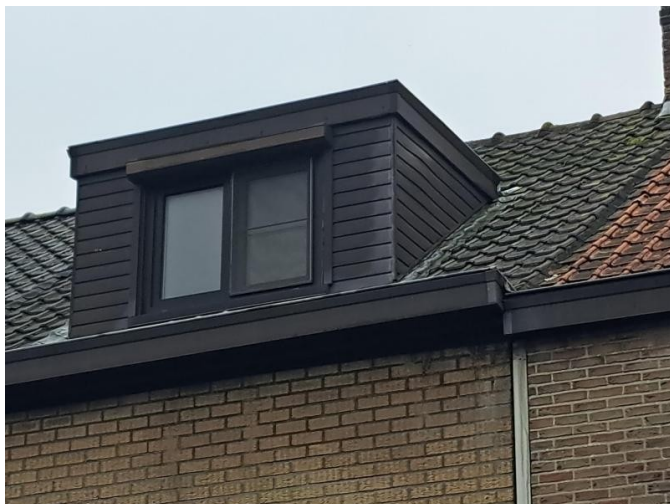
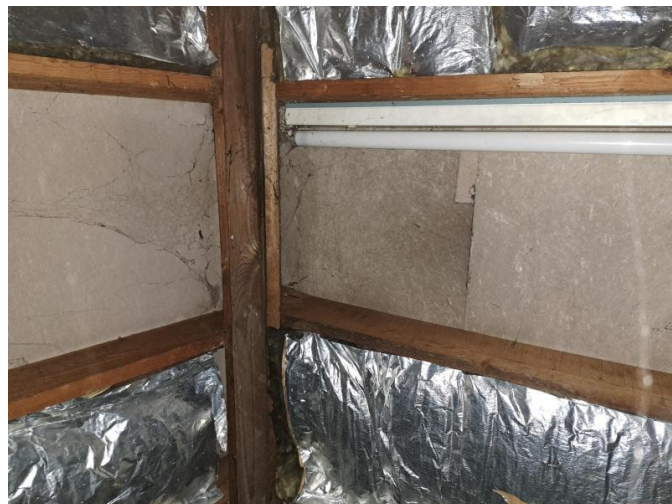
Eindbeoordeling materiaalrisico	Verhoogd materiaalrisico en/of verhoogde kans op vezelvrijgave
---------------------------------	--

Gebondenheid	Categorie 1: hechtgebonden in oorsprong
Asbestsoort (vezeltype)	Crocidoliet aanwezig
Asbestconcentratie	Laag (< 50%)
Afschermingsgraad van het gehele materiaal	Geheel of deels (ook) vrij aan de binnenlucht
Toestand van het materiaal	Licht beschadigd, licht verweerd. Intact materiaal type Pical – asbestboard of categorie III 'gebondenheid'

Beschrijving	Onderdak woning
Omgeving	Binnen
Primaire drager	Schuin dak
Asbestmateriaal	Plaat, paneel, tablet - Type Menuiserite
Bindmiddel van asbestmateriaal	Cement
Gebondenheid op basis van bindmiddel	Hecht
Hoeveelheid (oppervlakte - dikte - aantal)	• 50,00 m ² - 0,32 cm - 1 stuk
Totaal volume	0,16 m ³
Eenvoudig bereikbaar	Nee • Het asbestmateriaal is bedekt (uitgezonderd laag verf, coating, behang, kunststof, textiel) en het wegnemen van het bedekkende materiaal kan niet zonder het bedekkende materiaal te beschadigen.

Maatregelen nemen

- Zorg voor een veilig beheer en verwijder dit asbestmateriaal wanneer het bij werken eenvoudig bereikbaar wordt. Controleer de toestand jaarlijks op wijzigingen.

- Eenvoudige handelingen: mag via doe-het-zelf of door werknemer(s) met opleidingsattest eenvoudige handelingen
Menuiserteplaten zijn een hechtgebonden toepassing, deze dienen voorzichtig te worden verwijderd zonder te breken/slijpen om vezelvrijgave te vermijden. Indien deze niet zonder te breken verwijderd kunnen worden dient deze door een erkend asbestverwijderaar te gebeuren al dan niet in een hermetische zone.

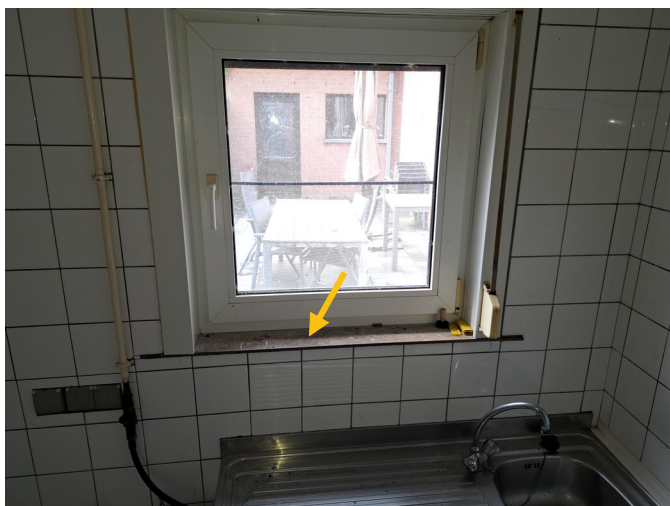
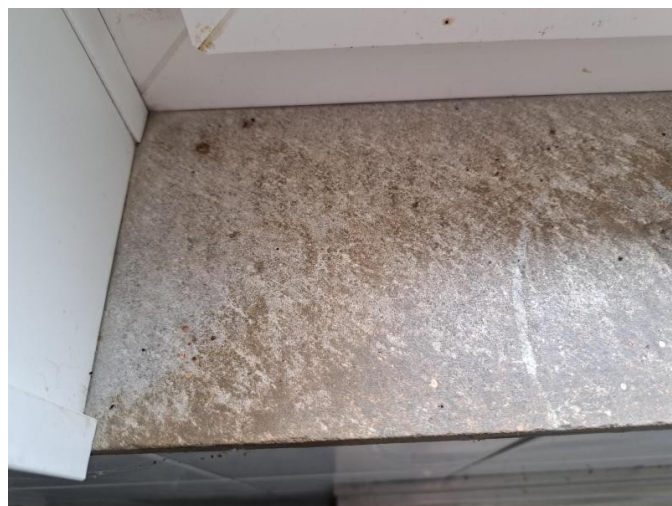
Eindbeoordeling materiaalrisico	Laag materiaalrisico en/of verlaagde kans op vezelvrijgave
---------------------------------	--

Gebondenheid	Categorie 1: hechtgebonden in oorsprong
Asbestsoort (vezeltype)	Alleen chrysotiel
Asbestconcentratie	Laag (< 50%)
Afschermingsgraad van het gehele materiaal	Geheel of deels (ook) vrij aan de binnenlucht
Toestand van het materiaal	Licht beschadigd, licht verweerd. Intact materiaal type Pical – asbestboard of categorie III 'gebondenheid'

Beschrijving	Massal venstertablet in bergplaats
Omgeving	Binnen
Primaire drager	Binnenwand
Asbestmateriaal	Plaat, paneel, tablet - Type Massal
Bindmiddel van asbestmateriaal	Cement
Gebondenheid op basis van bindmiddel	Hecht
Hoeveelheid (oppervlakte - dikte - aantal)	• 0,20 m ² - 1,00 cm - 1 stuk
Totaal volume	0,002 m ³
Eenvoudig bereikbaar	Ja
Bevestigingswijze	• Verlijmd, ingegoten, versmeerd
Identificatiemethode	Vaststelling zonder monsternamen

Zorgvuldig beheren

- Zorg voor een veilig beheer en verwijder dit asbestmateriaal wanneer het bij werken eenvoudig bereikbaar wordt. Controleer de toestand jaarlijks op wijzigingen.

- Eenvoudige handelingen: mag via doe-het-zelf of door werknemer(s) met opleidingsattest eenvoudige handelingen
Asbestcementen vensterbanken type massal zijn een hechtgebonden toepassing, deze dienen voorzichtig te worden verwijderd zonder te breken/slijpen om vezelvrijgave te vermijden.

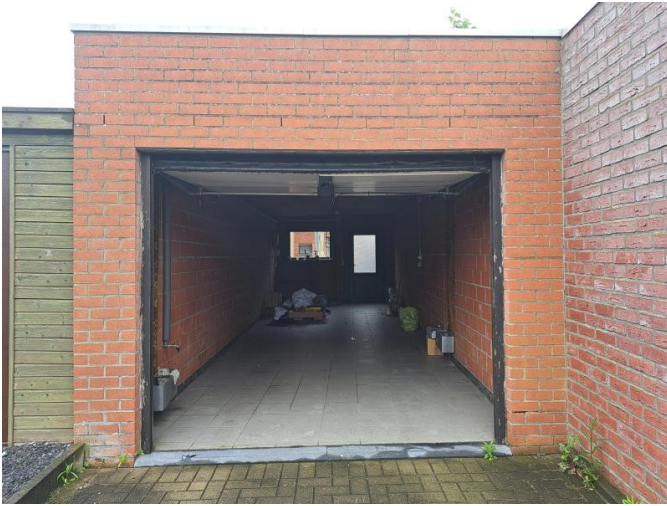
Situeringfoto

Uitgesloten van inspectie

Bouwjaar: 2005

Constructies gebouwd vanaf 2001 moeten niet onderzocht worden

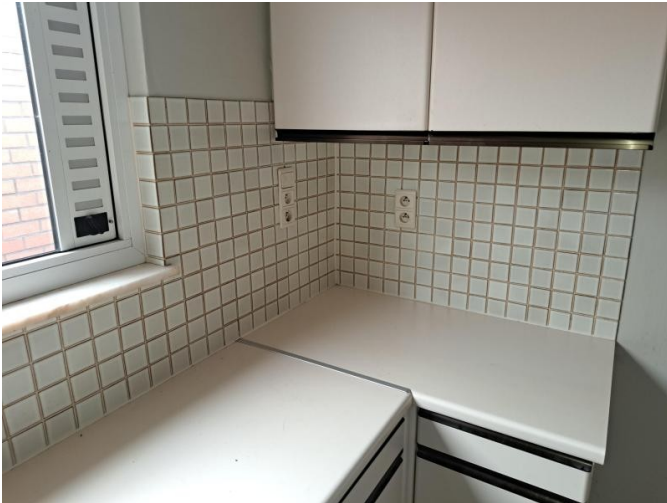
De gebruikte tegellijm van faiencetegels kan asbest bevatten, het betreft een niet-destructief onderzoek, daardoor kon deze niet visueel vastgesteld, beoordeeld en bemonsterd worden.

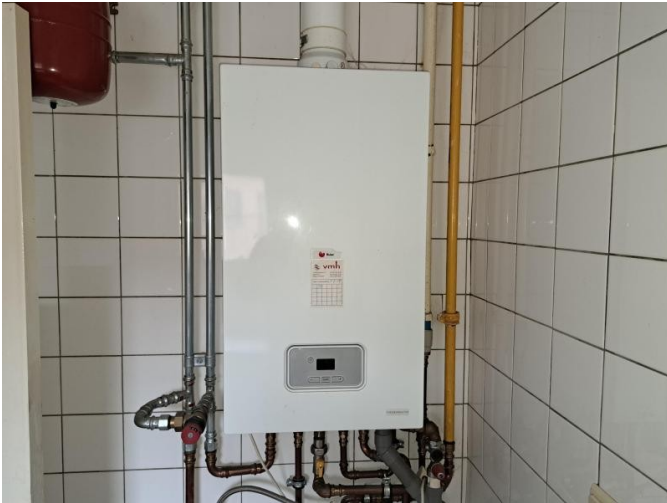
De cv ketel werd vernieuwd na 2001. In deze ketels zijn geen asbesthoudende toepassingen gebruikt.

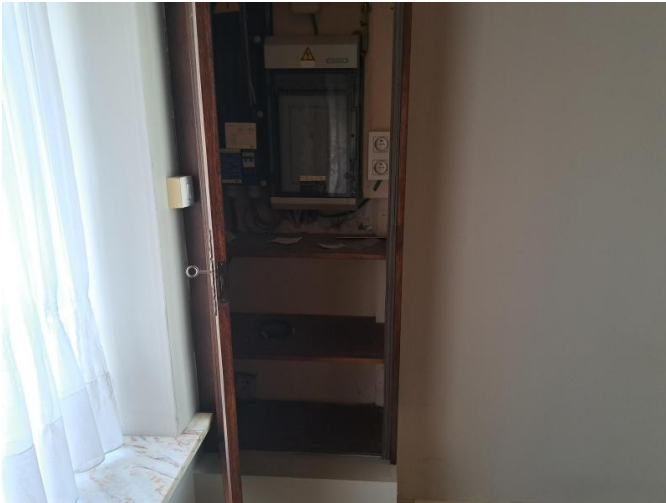
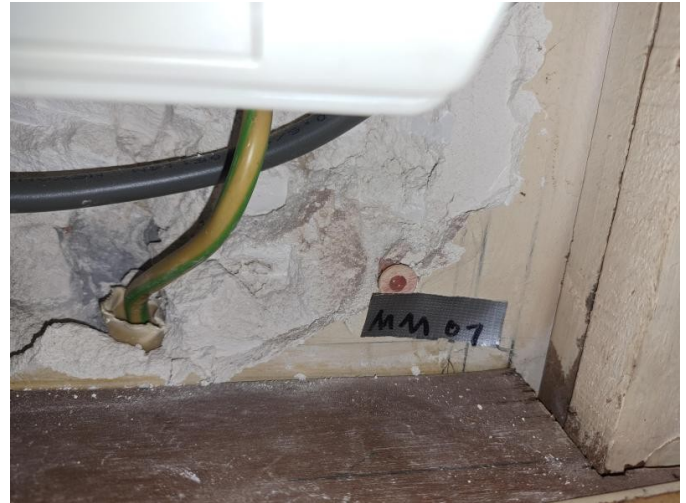
Fiche 7: Pleisterwerk aan muren

Geen asbest

#	Type	Referentie	Resultaat
7.1	Mengmonster	MM01	Geen asbest

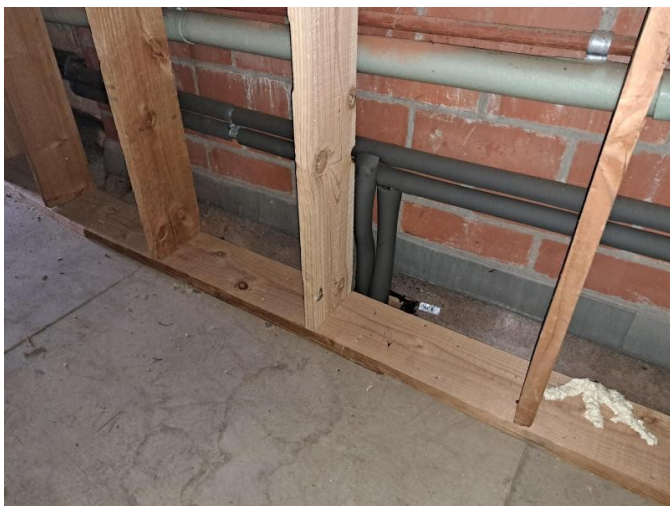
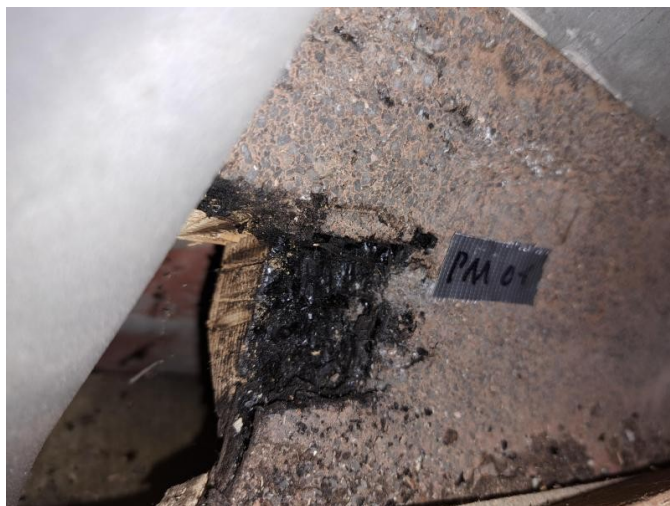
Fiche 8: Roofing op zolderruimte

Geen asbest

#	Type	Referentie	Resultaat
8.1	Puntmonster	PM01	Geen asbest
