# Asbestinventarisatetest

Poekestraat 57, 8755 Ruselede

Attestnummer : 20240612-000432.000

**Asbestveilig**

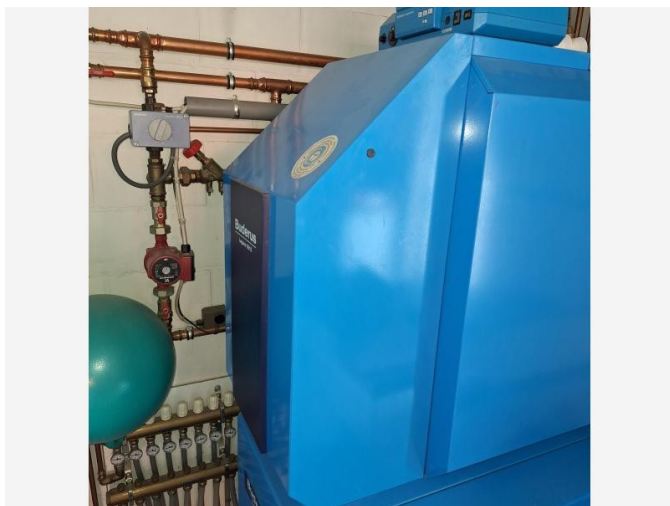
Vrije foto

Mazoutketel is geplaatst in jaar 2003

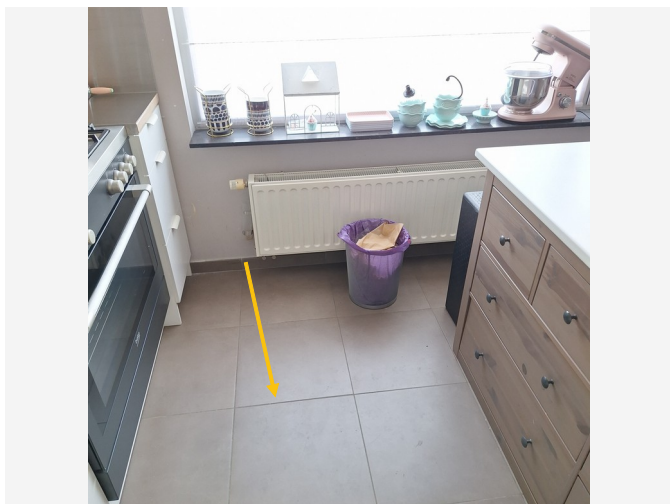
Vrije foto

de woning is 2002 volledig opnieuw gebouwd. hierbij zijn ook alle vloerbekledingen vernieuwd.

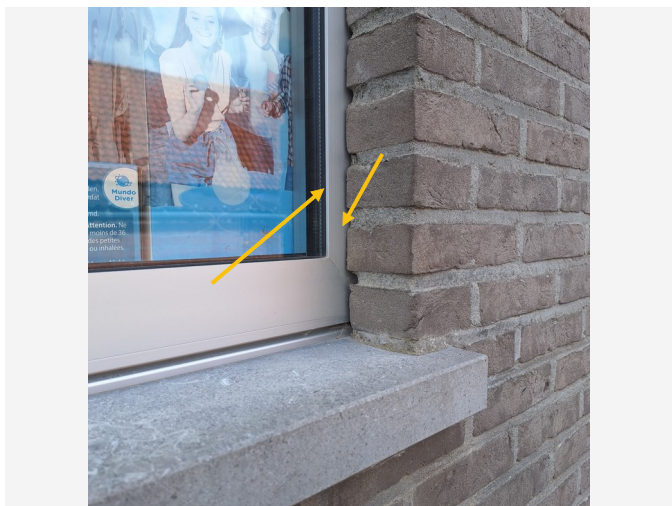
Vrije foto

het buitenschrijnwerk bestaat uit aluminium geplaatst in 2003

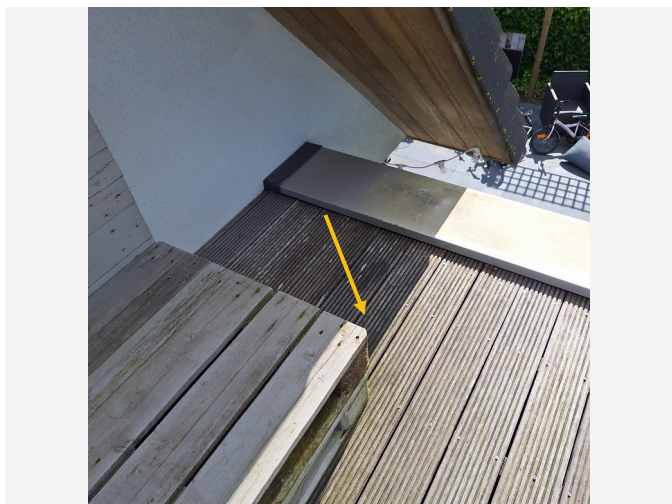
Vrije foto

het plat dak onder de terrasplanken werd geplaatst tijdens de verbouwing in 2002

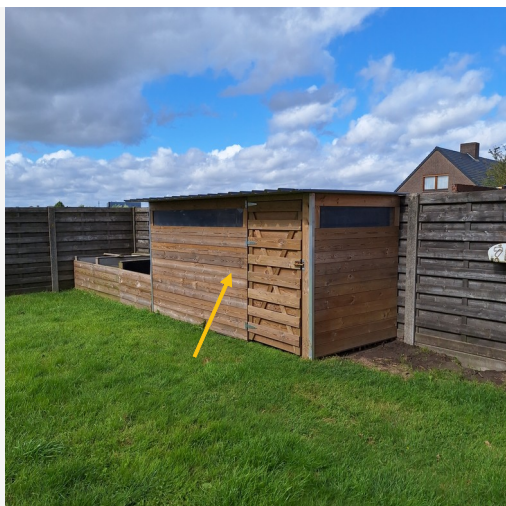
Vrije foto

de tuinberging bestaat uit hout en metalen platen.

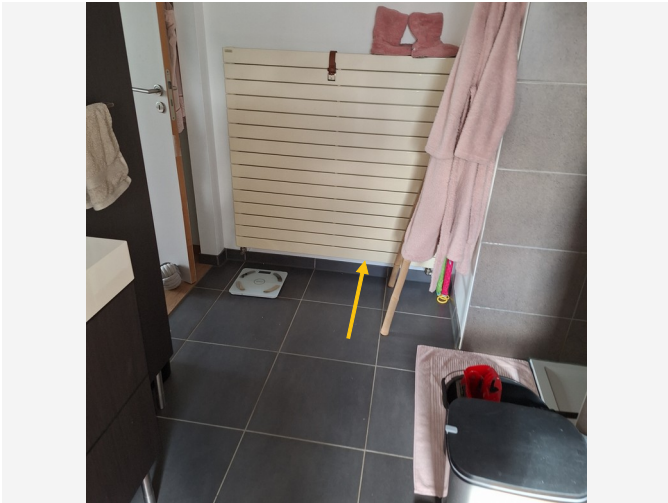
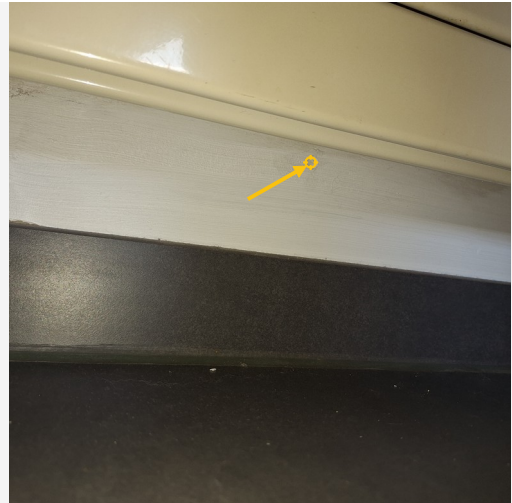
Geen asbest

#	Type	Referentie	Resultaat
6.1	Mengmonster	234452 monster 1	Geen asbest

Beschrijving	woning : wandpleisterwerk
Omgeving	Binnen
Primaire drager	Binnenwand

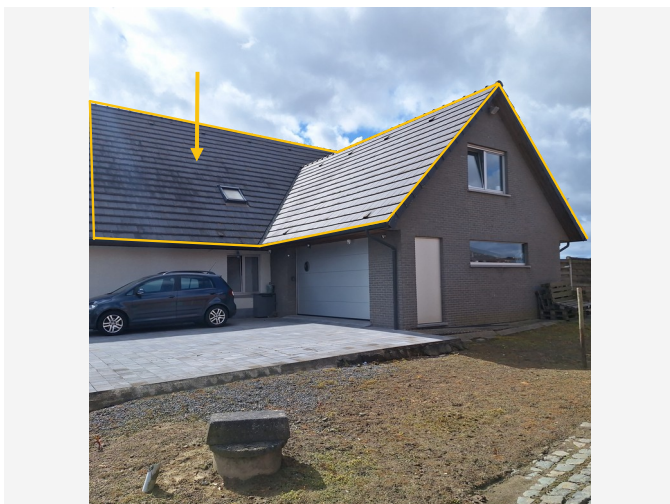
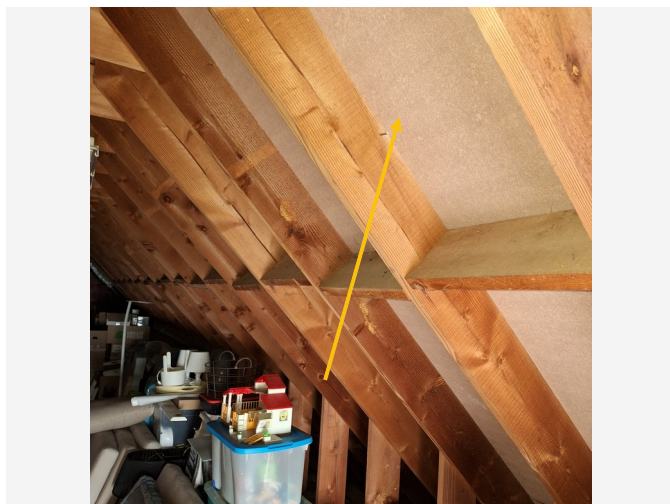
Geen asbest

Beschrijving	woning : onderdakplaten
Omgeving	Grenst aan binnen- en buitenlucht
Primaire drager	Schuin dak
Bindmiddel van materiaal	Cement
Gebondenheid op basis van bindmiddel	Hecht
Hoeveelheid (oppervlakte - dikte - aantal)	• 250,00 m <sup>2</sup> - 1,00 cm - 1 stuk
Totaal volume	2,50 m <sup>3</sup>

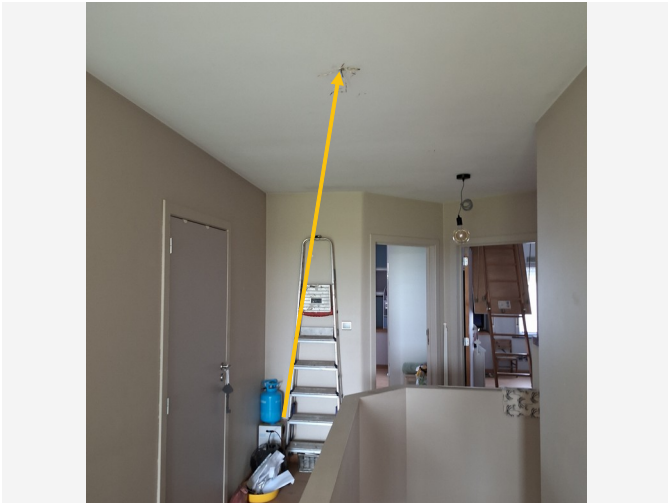
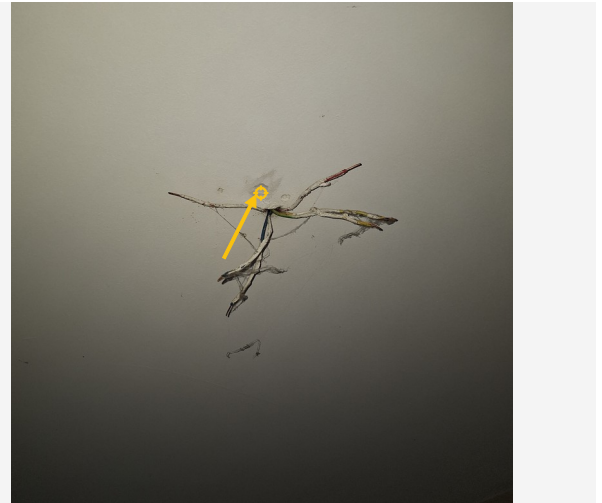
Geen asbest

#	Type	Referentie	Resultaat
8.1	Mengmonster	234452 monster 2	Geen asbest

Beschrijving	woning : plafond pleisterwerk
Omgeving	Binnen
Primaire drager	Plafond
