Asbestinventarisatetest

Rozenlaan 32, 8700 Tielt

Attestnummer : 20240827-000196.000

Niet-asbestveilig

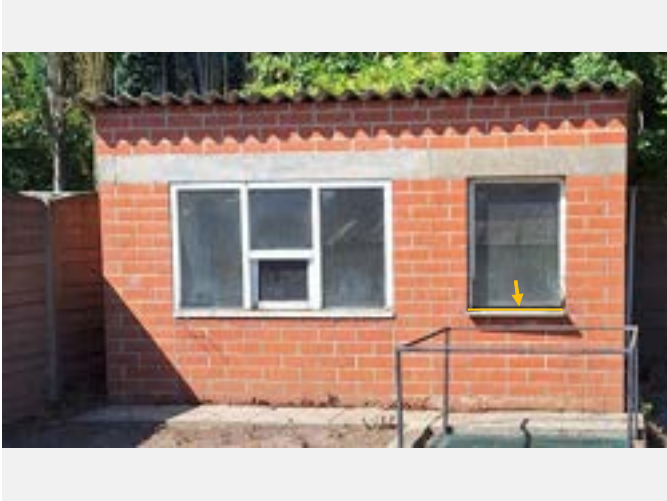
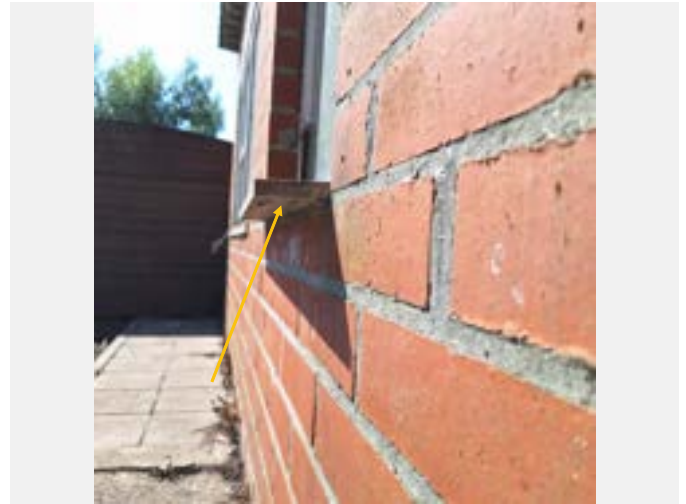
Dringend verwijderen

Eindbeoordeling materiaalrisico	Hoog materiaalrisico en/of hoge kans op vezelvrijgave
---------------------------------	---

Gebondenheid	Categorie 1: hechtgebonden in oorsprong
Asbestsoort (vezeltype)	Crocidoliet aanwezig
Asbestconcentratie	Laag (< 50%)
Afschermingsgraad van het gehele materiaal	Geheel of deels (ook) vrij aan binnenluchtstromen
Toestand van het materiaal	Matig beschadigd, matig verweerd

Beschrijving	tuinberging : vensterbank
Omgeving	Grenst aan binnen- en buitenlucht
Primaire drager	Wand buitenschil
Asbestmateriaal	Plaat, paneel, tablet - Generiek
Bindmiddel van asbestmateriaal	Cement
Gebondenheid op basis van bindmiddel	Hecht
Hoeveelheid (oppervlakte - dikte - aantal)	• 0,25 m ² - 2,00 cm - 1 stuk
Totaal volume	0,005 m ³
Eenvoudig bereikbaar	Ja
Bevestigingswijze	• Geklemd
Identificatiemethode	Vaststelling zonder monstername
Destructieve handeling voor identificatie	Nee

- Zorg voor een veilig beheer. Vermijd het beschadigen van het asbestmateriaal. Controleer de toestand jaarlijks op wijzigingen.
- Hemelwater dat afspoelt van asbestcement daken of gevels kan asbestdeeltjes bevatten. Gebruik het enkel voor gesloten circuits (bv. spoelen toiletten). Reinig na het vervangen van het dak of de gevel de dakgoten en regenwaterput of -ton om asbesthoudend sediment of slib te verwijderen

- Eenvoudige handelingen: mag via doe-het-zelf of door werknemer(s) met opleidingsattest eenvoudige handelingen
Gelieve het asbest houdend materiaal voorzichtig volledig los te maken en in zijn geheel te verwijderen . gelieve de omgeving voldoende te beschermen. mits in achtnaam van de regels van eenvoudige handelingen, voorzie de nodige persoonlijke beschermingsmiddelen (wegwerpoverall, wegwerphandschoenen en FFP3 stofmasker). Spoel nadien ook je schoenen af. Verpak en laad het materiaal in speciale asbestzakken of containers met big bag, voorzien van een asbestetiket. Deponeer ook je gebruikte beschermkledij in deze zak of container.'

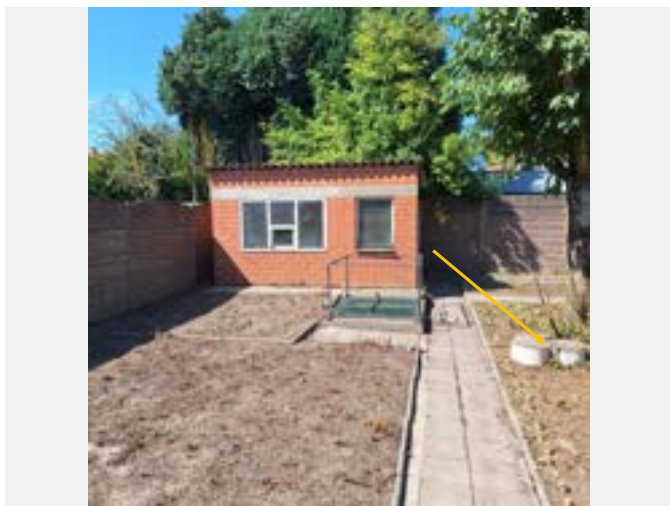
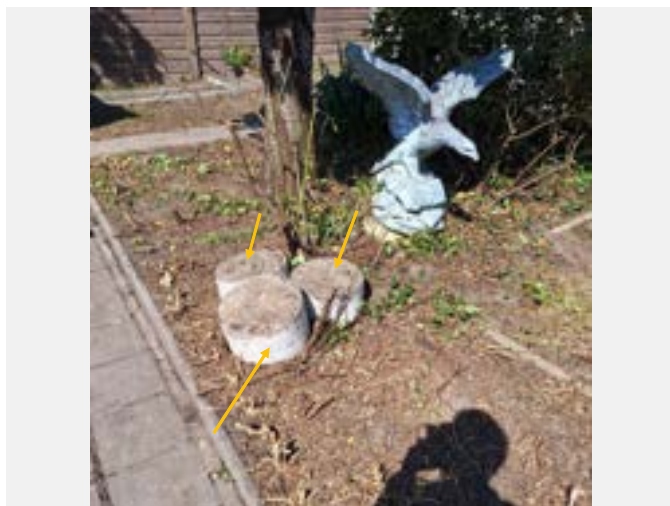
Dringend verwijderen

Beschrijving	tuin : afval
Type afvalstof	Betreft stock-voorraad of gedemonteerde asbestmaterialen
Aanwezige resten	er zijn drie buizen op gegoten met beton aanwezig. waarschijnlijk werden deze als soort verhoog stuk gebruikt. nu zitten ze momenteel 10cm in losse grond.
Omgeving	Buiten
Primaire drager	Inrichting (meubilair, ...)
Asbestmaterialen	<ul style="list-style-type: none"> Buis, koker, leiding, pijp, doorvoer
Bindmiddel van asbestmateriaal	Cement
Gebondenheid op basis van bindmiddel	Hecht
Hoeveelheid (gewicht - aantal)	<ul style="list-style-type: none"> 150,00 kg - 1 stuk
Totaal gewicht	150,00 kg
Eenvoudig bereikbaar	Ja
Identificatiemethode	Vaststelling zonder monstername
Opmerking	de combinatie van beton en asbest maakt dit zwaar. ik heb 50 kg gerekend per buis.

- Verwijder het asbestafval.

- Eenvoudige handelingen: mag via doe-het-zelf of door werknemer(s) met opleidingsattest eenvoudige handelingen
Gelieve het asbest houdend materiaal voorzichtig volledig los te maken en in zijn geheel te verwijderen . gelieve de omgeving voldoende te beschermen. mits in achtnaam van de regels van eenvoudige handelingen, voorzie de nodige persoonlijke beschermingsmiddelen (wegwerpoverall, wegwerphandschoenen en FFP3 stofmasker). Spoel nadien ook je schoenen af. Verpak en laad het materiaal in speciale asbestzakken of containers met big bag, voorzien van een asbestetiket. Deponeer ook je gebruikte beschermkledij in deze zak of container.'

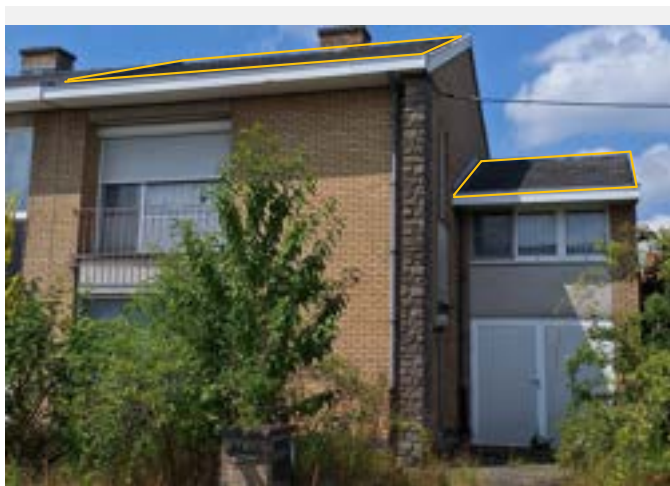
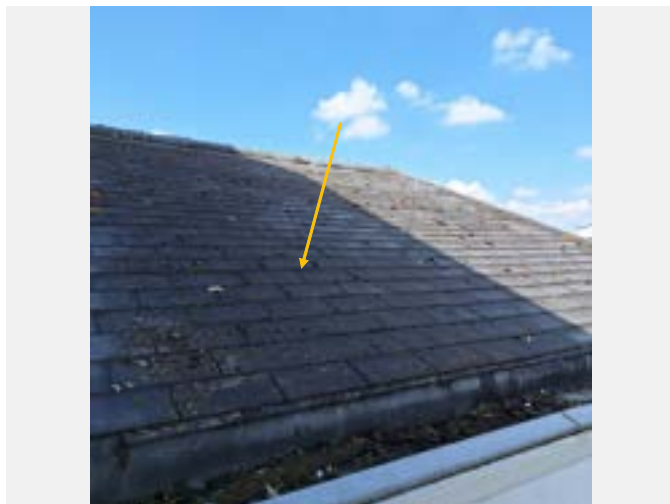
Dringend verwijderen

Eindbeoordeling materiaalrisico	Hoog materiaalrisico en/of hoge kans op vezelvrijgave
---------------------------------	---

Gebondenheid	Categorie 1: hechtgebonden in oorsprong
Asbestsoort (vezeltype)	Crocidoliet aanwezig
Asbestconcentratie	Laag (< 50%)
Afschermingsgraad van het gehele materiaal	Geheel of deels (ook) vrij aan de binnenlucht
Toestand van het materiaal	Matig beschadigd, matig verweerd

Beschrijving	woning : dak leien
Omgeving	Grenst aan binnen- en buitenlucht
Primaire drager	Schuin dak
Asbestmateriaal	Dak- en gevelbekleding - Lei, shingle
Bindmiddel van asbestmateriaal	Cement
Gebondenheid op basis van bindmiddel	Hecht
Hoeveelheid (oppervlakte - aantal)	<ul style="list-style-type: none">• 95,00 m² - 1 stuk
Totale oppervlakte	95,00 m ²
Eenvoudig bereikbaar	Ja
Bevestigingswijze	<ul style="list-style-type: none">• Genageld, geniet
Identificatiemethode	Vaststelling zonder monstername
Destructieve handeling voor identificatie	Nee
Opmerking	er is geen onderdak aanwezig .

- Zorg voor een veilig beheer. Vermijd het beschadigen van het asbestmateriaal. Controleer de toestand jaarlijks op wijzigingen.

Gelieve het asbest houdend materiaal voorzichtig volledig los te maken en in zijn geheel te verwijderen . de werken worden best door een erkend asbest verwijderaar uitgevoerd gezien de werken op hoogte. gelieve de omgeving voldoende te beschermen. mits in achtnaam van de regels van eenvoudige handelingen, voorzie de nodige persoonlijke beschermingsmiddelen (wegwerpoverall, wegwerphandschoenen en FFP3 stofmasker). Spoel nadien ook je schoenen af. Verpak en laad het materiaal in speciale asbestzakken of containers met big bag, voorzien van een asbestetiket. Deponeer ook je gebruikte beschermkledij in deze zak of container.'

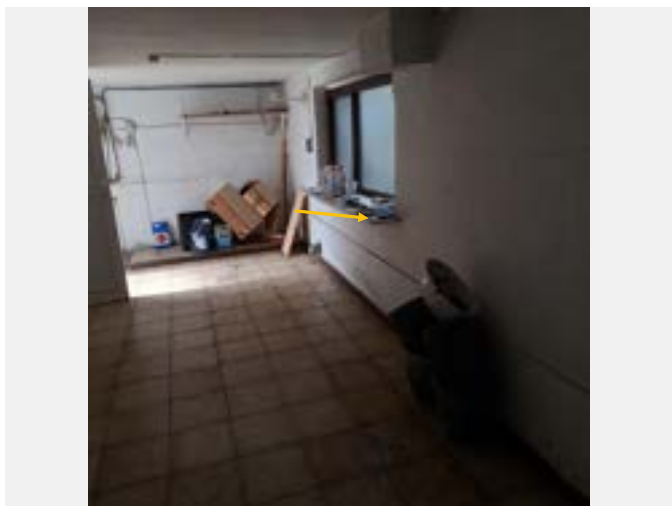
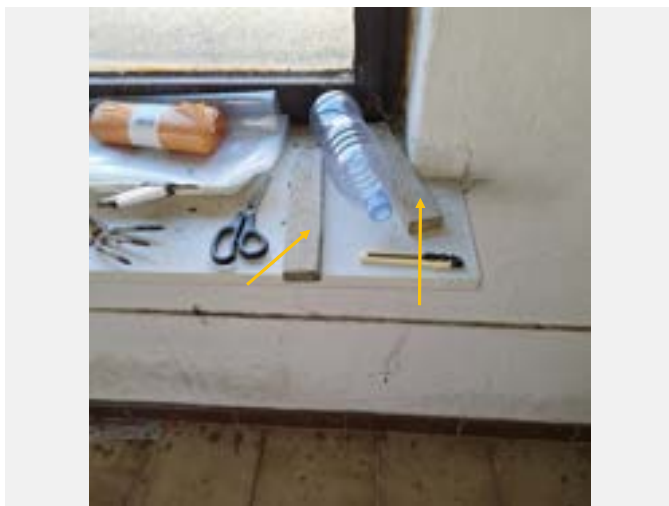
Dringend verwijderen

Beschrijving	woning : afval
Type afvalstof	Betreft stock-voorraad of gedemonteerde asbestmaterialen
Aanwezige resten	Geen resten aanwezig
Omgeving	Binnen
Primaire drager	Binnenwand
Asbestmaterialen	<ul style="list-style-type: none">• Plaat, paneel, tablet - Generiek
Bindmiddel van asbestmateriaal	Cement
Gebondenheid op basis van bindmiddel	Hecht
Hoeveelheid (gewicht - aantal)	<ul style="list-style-type: none">• 10,00 kg - 1 stuk
Totaal gewicht	10,00 kg
Eenvoudig bereikbaar	Ja
Identificatiemethode	Vaststelling zonder monstername
Opmerking	Er liggen resten van asbest op de vensterbank.

- Verwijder het asbestafval.

- Eenvoudige handelingen: mag via doe-het-zelf of door werknemer(s) met opleidingsattest eenvoudige handelingen
Gelieve het asbest houdend materiaal voorzichtig volledig en in zijn geheel te verwijderen . de werken worden best door een erkend asbest verwijderaar uitgevoerd gezien de werken op hoogte. gelieve de omgeving voldoende te beschermen. mits in achtnaam van de regels van eenvoudige handelingen, voorzie de nodige persoonlijke beschermingsmiddelen (wegwerpoverall, wegwerphandschoenen en FFP3 stofmasker). Spoel nadien ook je schoenen af. Verpak en laad het materiaal in speciale asbestzakken of containers met big bag, voorzien van een asbestetiket. Deponeer ook je gebruikte beschermkledij in deze zak of container.'

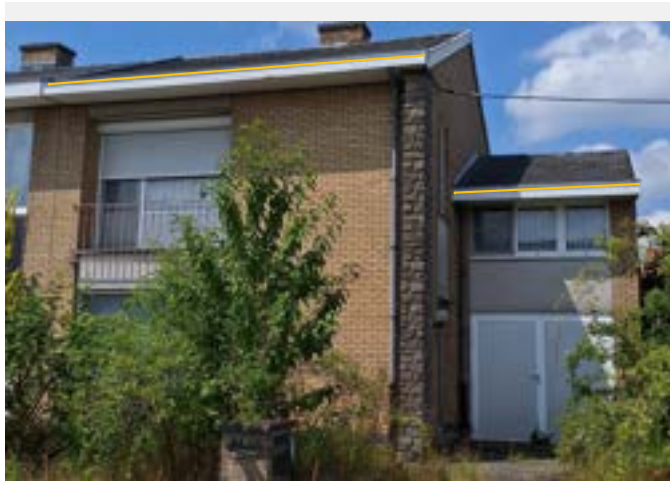
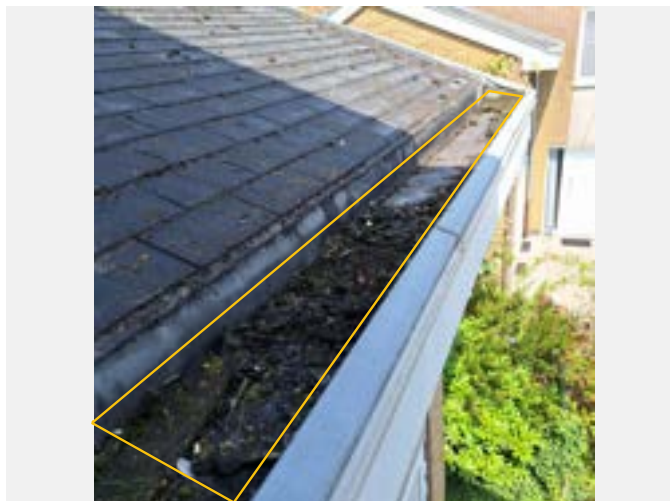
Fiche 5: woning en tuinberging sediment dakgoot

Dringend verwijderen

Beschrijving	woning en tuinberging sediment dakgoot
Type afvalstof	Betreft resten (contaminatie) van verwerking of beschadiging
Type resten (contaminatie)	<ul style="list-style-type: none">Stof, deeltjes < 4 mm, flinters, gruis (los, opliggend)
Besmette materialen	<ul style="list-style-type: none">Sediment (dakgoot, afvoerbuis, regenwaterput, ...)
Bron van de resten	dakleien woning , golfplaten tuinhuis
Omgeving	Buiten
Primaire drager	Schuin dak
Gebondenheid resten	Niet hecht
Hoeveelheid (gewicht - aantal)	<ul style="list-style-type: none">15,00 kg - 1 stuk
Totaal gewicht	15,00 kg
Eenvoudig bereikbaar	Ja
Identificatiemethode	Vaststelling zonder monsternamen

- Verwijder het asbestafval.

- Eenvoudige handelingen: mag via doe-het-zelf of door werknemer(s) met opleidingsattest eenvoudige handelingen
Gelieve het asbest afval te verwijderen volgens eenvoudige handelingen, voorzie de nodige persoonlijke beschermingsmiddelen (wegwerpoverall, wegwerphandschoenen en FFP3 stofmasker). Spoel nadien ook je schoenen af. Verpak en laad het materiaal in speciale asbestzakken of containers met big bag, voorzien van een asbestetiket. Deponeer ook je gebruikte beschermkledij in deze zak of container. De winter is een ideale periode om te verwijderen omdat het sediment dan vochtig is en zich niet zo gemakkelijk verspreidt in de lucht. Indien er stof vorming is moet men dit bevochtigen of fixeren. alles volgens eenvoudige handelingen.

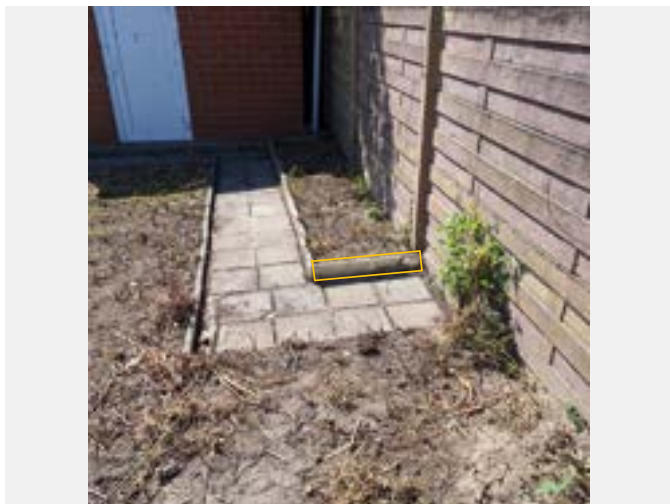
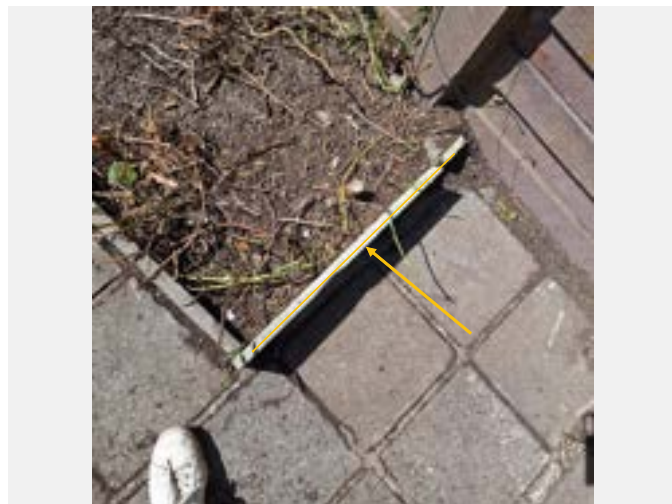
Verwijderen

Eindbeoordeling materiaalrisico	Verhoogd materiaalrisico en/of verhoogde kans op vezelvrijgave
---------------------------------	--

Gebondenheid	Categorie 1: hechtgebonden in oorsprong
Asbestsoort (vezeltype)	Crocidoliet aanwezig
Asbestconcentratie	Laag (< 50%)
Afschermingsgraad van het gehele materiaal	Geheel of deels vrij aan de buitenlucht
Toestand van het materiaal	Matig beschadigd, matig verweerd

Beschrijving	tuin : afboording tuinpad
Omgeving	Buiten
Primaire drager	Afboording, omheining...
Asbestmateriaal	Verloren bekisting - Plaat
Bindmiddel van asbestmateriaal	Cement
Gebondenheid op basis van bindmiddel	Hecht
Hoeveelheid (oppervlakte - aantal)	<ul style="list-style-type: none">• 0,25 m² - 1 stuk
Totale oppervlakte	0,25 m ²
Eenvoudig bereikbaar	Ja
Bevestigingswijze	<ul style="list-style-type: none">• Geklemd
Identificatiemethode	Vaststelling zonder monstername
Destructieve handeling voor identificatie	Nee

- Zorg voor een veilig beheer. Vermijd het beschadigen van het asbestmateriaal. Controleer de toestand jaarlijks op wijzigingen.

- Eenvoudige handelingen: mag via doe-het-zelf of door werknemer(s) met opleidingsattest eenvoudige handelingen
Gelieve het asbest houdend materiaal voorzichtig volledig los te maken en in zijn geheel te verwijderen . de werken worden best door een erkend asbest verwijderaar uitgevoerd gezien de werken op hoogte. gelieve de omgeving voldoende te beschermen. mits in achtnaam van de regels van eenvoudige handelingen, voorzie de nodige persoonlijke beschermingsmiddelen (wegwerpoverall, wegwerphandschoenen en FFP3 stofmasker). Spoel nadien ook je schoenen af. Verpak en laad het materiaal in speciale asbestzakken of containers met big bag, voorzien van een asbestetiket. Deponeer ook je gebruikte beschermkledij in deze zak of container.'

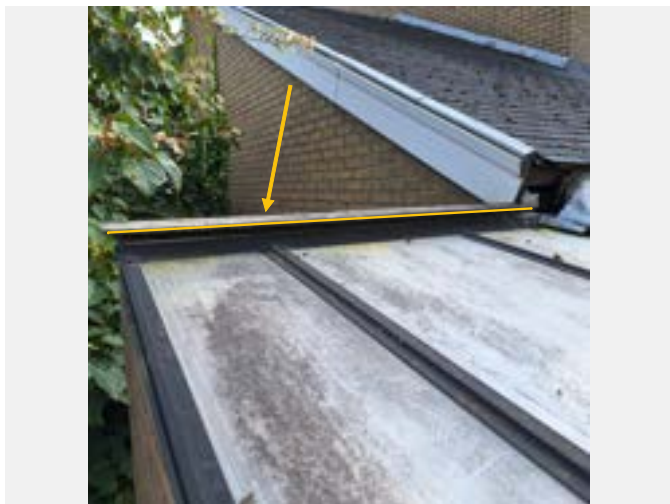
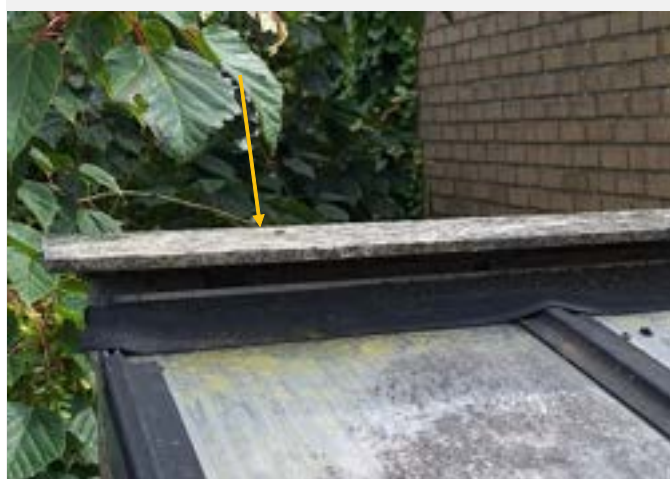
Verwijderen

Beschrijving	woning: plaat op muur
Omgeving	Buiten
Primaire drager	Wand buitenschil
Asbestmateriaal	Plaat, paneel, tablet - Generiek
Bindmiddel van asbestmateriaal	Cement
Gebondenheid op basis van bindmiddel	Hecht
Hoeveelheid (oppervlakte - dikte - aantal)	• 0,60 m ² - 2,00 cm - 1 stuk
Totaal volume	0,012 m ³
Eenvoudig bereikbaar	Ja
Bevestigingswijze	• Verlijmd, ingegoten, versmeerd
Identificatiemethode	Vaststelling zonder monstername
Destructieve handeling voor identificatie	Nee

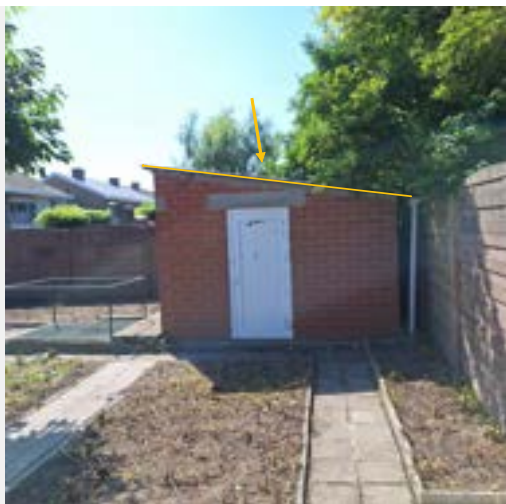
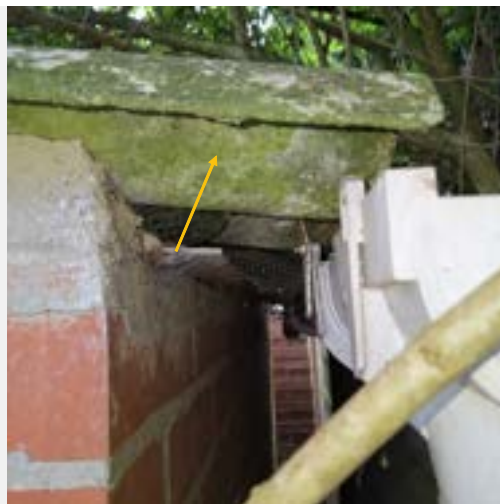
Beschrijving	tuinberging : golfplaten
Omgeving	Buiten
Primaire drager	Schuin dak
Asbestmateriaal	Dak- en gevelbekleding - Golfplaat
Bindmiddel van asbestmateriaal	Cement
Gebondenheid op basis van bindmiddel	Hecht
Hoeveelheid (oppervlakte - aantal)	• 14,99 m ² - 1 stuk
Totale oppervlakte	14,99 m ²
Eenvoudig bereikbaar	Ja
Bevestigingswijze	• Geschroefd
Identificatiemethode	Vaststelling zonder monsternamen
Destructieve handeling voor identificatie	Nee

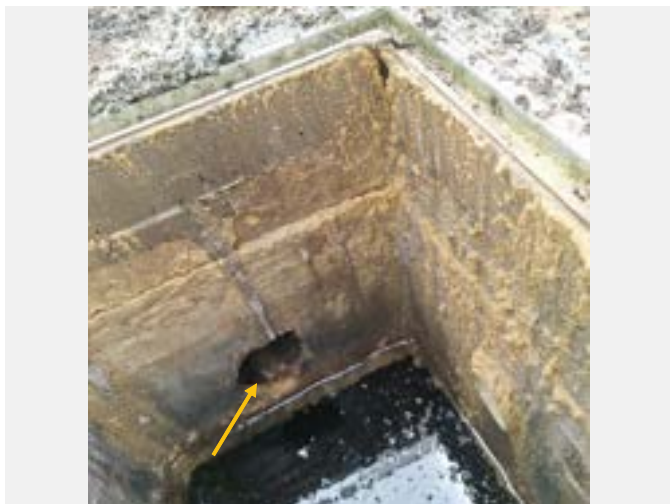
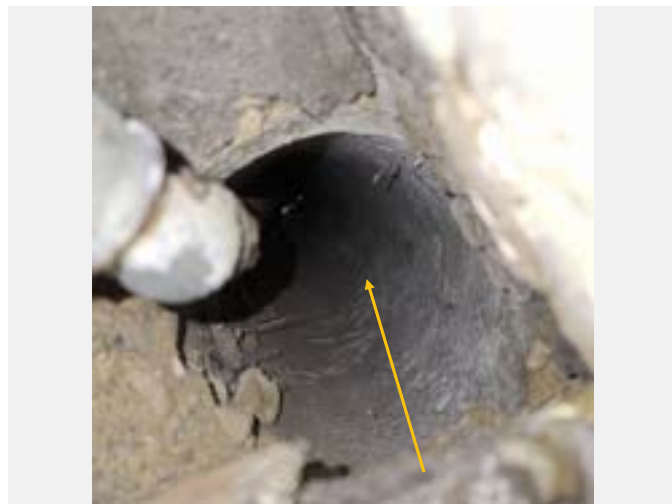
Beschrijving	woning riolering
Omgeving	Binnen
Primaire drager	Sanitaire infrastructuur en uitrusting (toe- en afvoer)
Asbestmateriaal	Buis, koker, leiding, pijp, doorvoer
Bindmiddel van asbestmateriaal	Cement
Gebondenheid op basis van bindmiddel	Hecht
Hoeveelheid (lengte - omtrek - dikte - aantal)	<ul style="list-style-type: none">• 5,00 m - 74,00 cm - 1,00 cm - 1 stuk
Totaal volume	0,037 m ³
Eenvoudig bereikbaar	Nee <ul style="list-style-type: none">• Verwijdering tast de bouwkundige integriteit aan.
Bevestigingswijze	<ul style="list-style-type: none">• Geklemd
Identificatiemethode	Vaststelling zonder monsternamen
Destructieve handeling voor identificatie	Nee
Opmerking	het is niet duidelijk hoever de buizen lopen

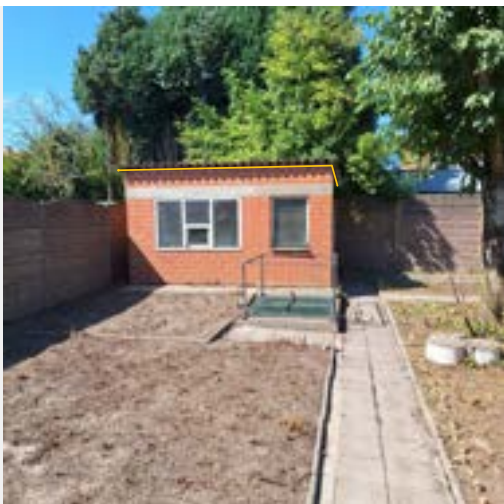
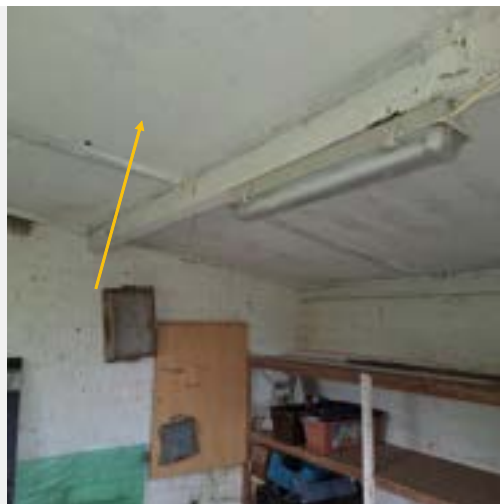
Beschrijving	tuinberging : onderdakplaten
Omgeving	Binnen
Primaire drager	Schuin dak
Asbestmateriaal	Plaat, paneel, tablet - Type Menuiserie
Bindmiddel van asbestmateriaal	Cement
Gebondenheid op basis van bindmiddel	Hecht
Hoeveelheid (oppervlakte - dikte - aantal)	<ul style="list-style-type: none">• 15,00 m² - 1,00 cm - 1 stuk
Totaal volume	0,15 m ³
Eenvoudig bereikbaar	Nee <ul style="list-style-type: none">• Het asbestmateriaal is bedekt (uitgezonderd laag verf, coating, behang, kunststof, textiel) en het wegnemen van het bedekkende materiaal kan niet zonder het bedekkende materiaal te beschadigen.
Bevestigingswijze	<ul style="list-style-type: none">• Genageld, geniet
Identificatiemethode	Vaststelling zonder monsternamen
Destructieve handeling voor identificatie	Nee

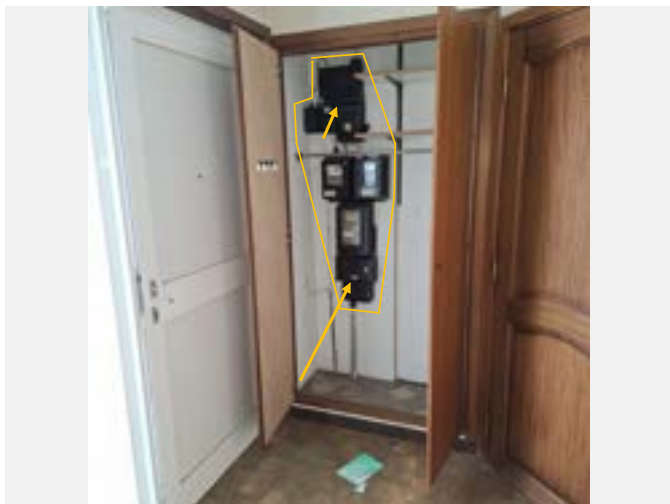
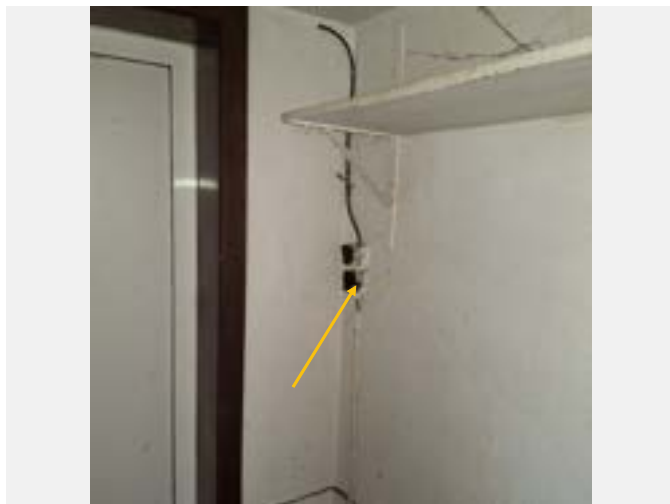
Beschrijving	woning : bakeliet
Omgeving	Binnen
Primaire drager	Communicatie en elektrische infrastructuur en uitrusting
Asbestmateriaal	Plaat, paneel, tablet - Type Bakeliet
Bindmiddel van asbestmateriaal	Kunststof of -hars
Gebondenheid op basis van bindmiddel	Hecht
Hoeveelheid (oppervlakte - dikte - aantal)	• 2,00 m ² - 1,00 cm - 1 stuk
Totaal volume	0,02 m ³
Eenvoudig bereikbaar	Ja
Bevestigingswijze	• Geschroefd
Identificatiemethode	Vaststelling zonder monstername
Destructieve handeling voor identificatie	Ja

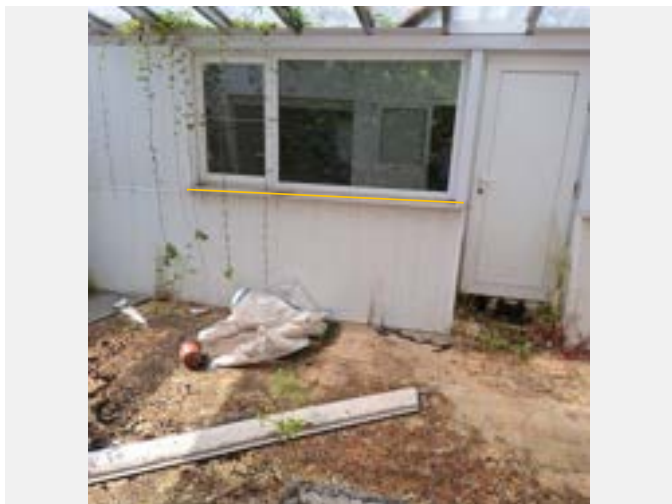
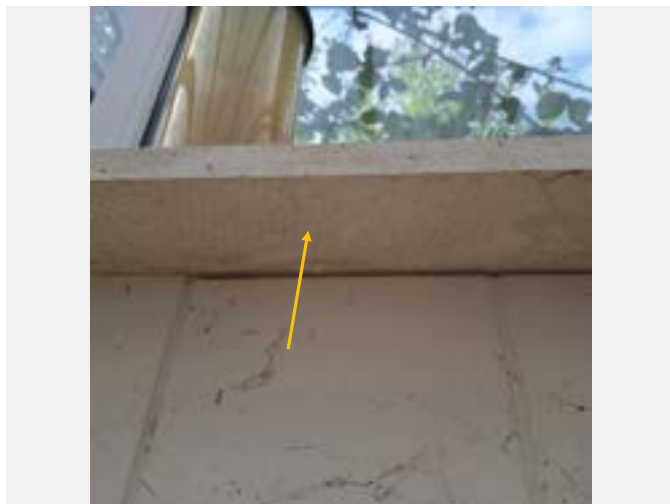
Beschrijving	woning : venstertablet
Omgeving	Binnen
Primaire drager	Wandopening verticaal (raam, deur, ...)
Asbestmateriaal	Plaat, paneel, tablet - Generiek
Bindmiddel van asbestmateriaal	Cement
Gebondenheid op basis van bindmiddel	Hecht
Hoeveelheid (oppervlakte - dikte - aantal)	• 2,21 m ² - 1,98 cm - 1 stuk
Totaal volume	0,044 m ³
Eenvoudig bereikbaar	Ja
Bevestigingswijze	<ul style="list-style-type: none">• Geklemd• Verlijmd, ingegoten, versmeerd
Identificatiemethode	Vaststelling zonder monsternamen
Destructieve handeling voor identificatie	Ja

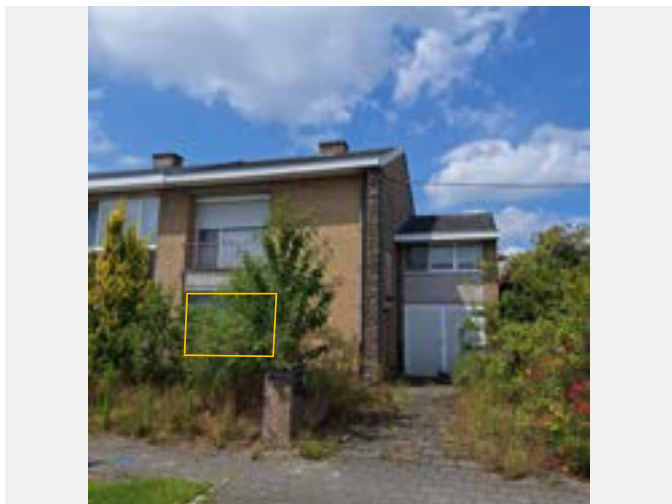
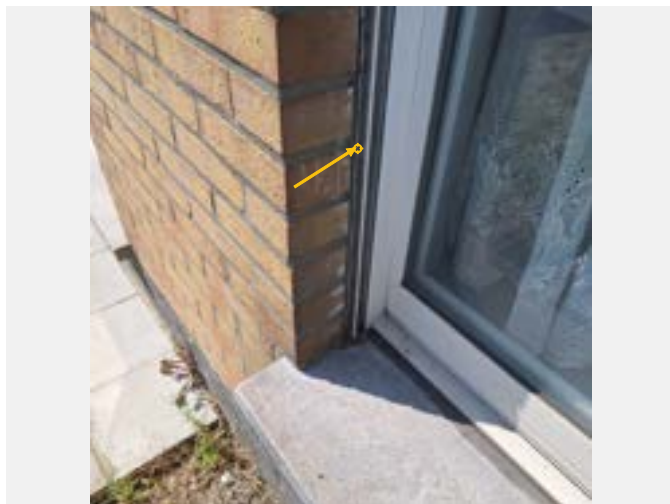
Beschrijving	woning : mastiek alu raam
Omgeving	Buiten
Primaire drager	Wandopening verticaal (raam, deur, ...)
Asbestmateriaal	In-situ afwerkingslagen - Pasta, stopverf, voegsel, stopsel, vulsel, mastiek, kitten, ...
Bindmiddel van asbestmateriaal	Kitten, mastiek, pasta
Gebondenheid op basis van bindmiddel	Hecht
Hoeveelheid (gewicht - aantal)	<ul style="list-style-type: none">• 4,98 kg - 1 stuk
Totaal gewicht	4,98 kg
Eenvoudig bereikbaar	Ja
Bevestigingswijze	<ul style="list-style-type: none">• Verlijmd, ingegoten, versmeerd
Identificatiemethode	Vaststelling met monstername
Destructieve handeling voor identificatie	Ja
Opmerking	er ligt bij het raam op de voorgevel een soort smeerlaagg/kit op de cement voeg. daarom is dit even bemonsterd.

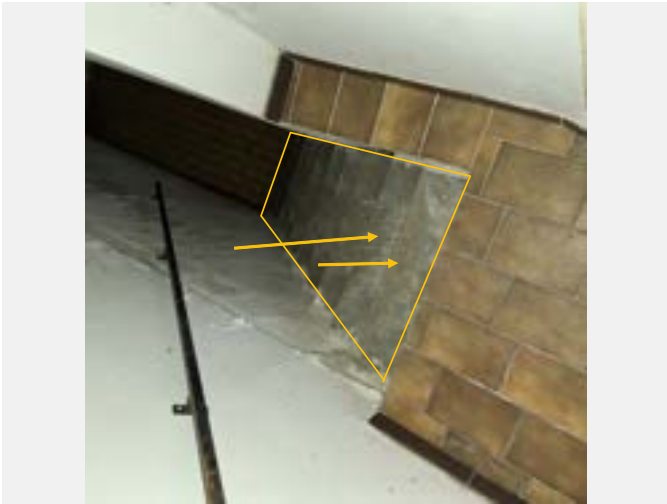
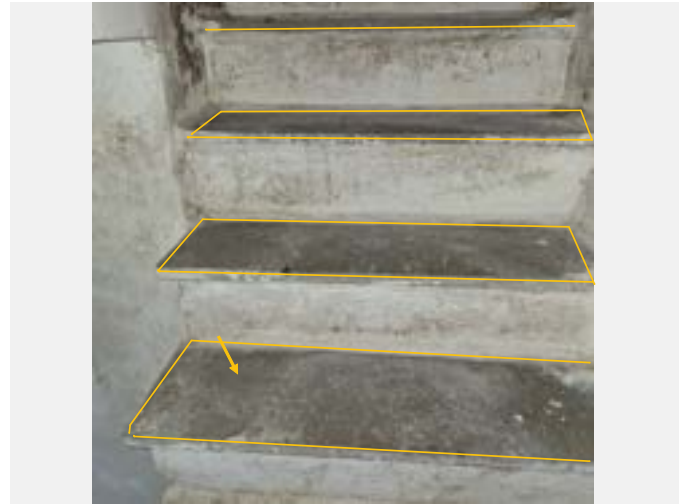
Beschrijving	woning : trap treden
Omgeving	Binnen
Primaire drager	Vloer
Asbestmateriaal	Plaat, paneel, tablet - Generiek
Bindmiddel van asbestmateriaal	Cement
Gebondenheid op basis van bindmiddel	Hecht
Hoeveelheid (oppervlakte - dikte - aantal)	<ul style="list-style-type: none">• 0,25 m² - 2,00 cm - 10 stuks
Totaal volume	0,05 m ³
Eenvoudig bereikbaar	Ja
Bevestigingswijze	<ul style="list-style-type: none">• Verlijmd, ingegoten, versmeerd
Identificatiemethode	Vaststelling zonder monsternamen
Destructieve handeling voor identificatie	Nee

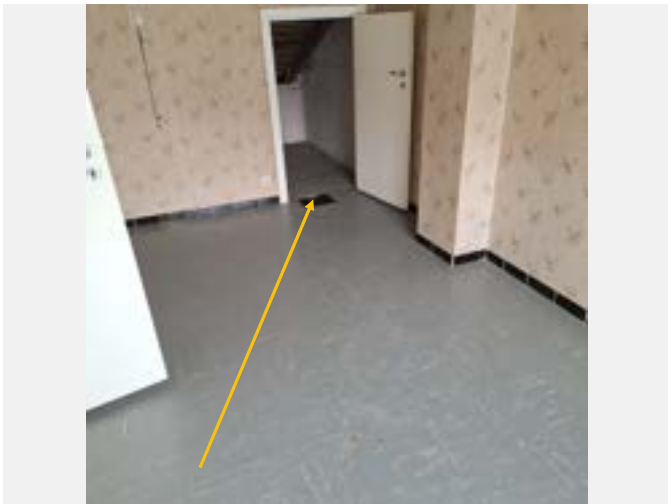
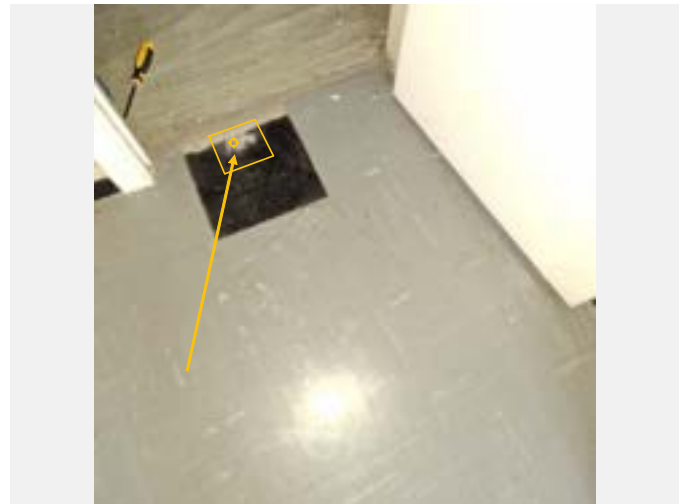
Beschrijving	woning : lijm vyniltegels
Omgeving	Binnen
Primaire drager	Vloer
Asbestmateriaal	In-situ afwerkingslagen - Lijmlaag
Bindmiddel van asbestmateriaal	Lijm
Gebondenheid op basis van bindmiddel	Hecht
Hoeveelheid (oppervlakte - dikte - aantal)	• 55,00 m ² - 1,00 mm - 1 stuk
Totaal volume	0,055 m ³
Eenvoudig bereikbaar	Ja
Bevestigingswijze	• Verlijmd, ingegoten, versmeerd
Identificatiemethode	Vaststelling met monstername
Destructieve handeling voor identificatie	Ja

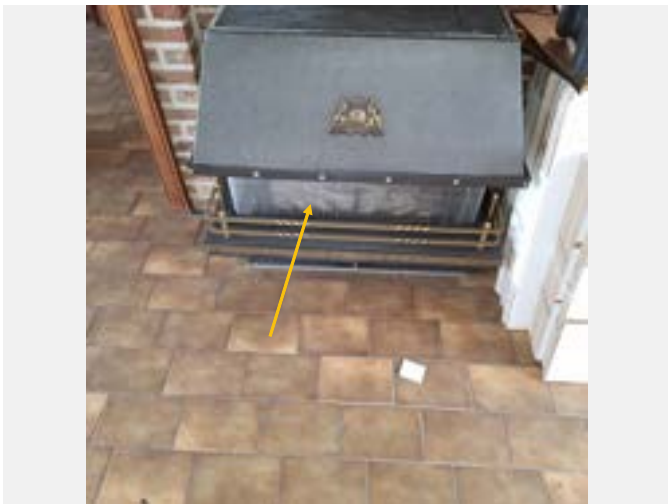
Identificatiemethode	Redelijk vermoeden
Primaire drager	HVAC infrastructuur en uitrusting
(Asbest)materiaal	Pakking, dichting
Bindmiddel	Karton - papier - viltachtig
Gebondenheid bindmiddel	Niet-hechtgebonden
