Asbestinventarisatetest

Maaltebruggestraat 21, 9000 Gent

Attestnummer : 20241002-000037.000

Uitgegeven op : 02.10.2024

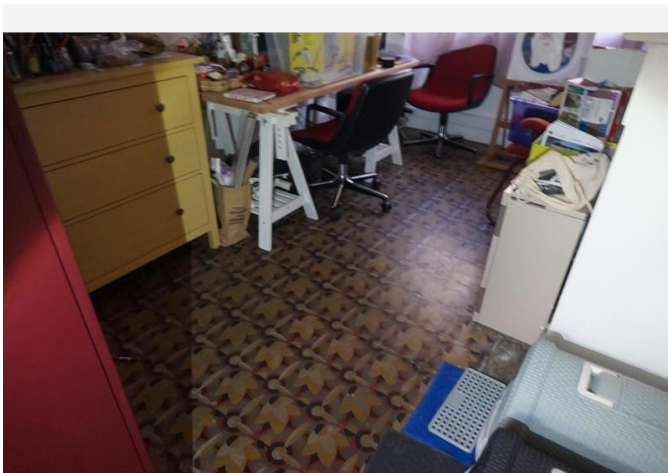
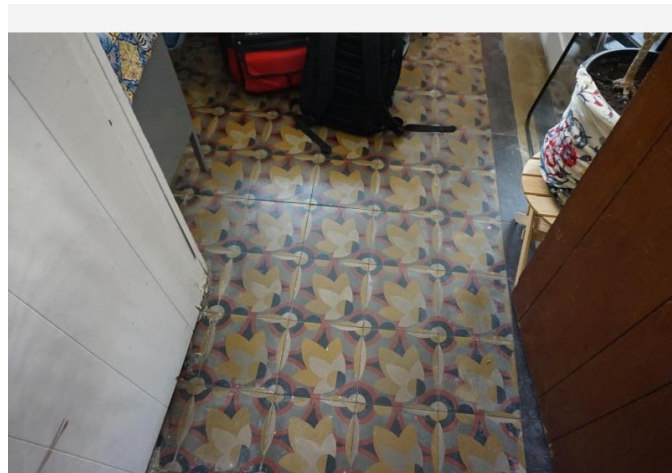
Het asbestmateriaal valt onder de mijlpaal van 2040.

Eindbeoordeling materiaalrisico	Verhoogd materiaalrisico en/of verhoogde kans op vezelvrijgave
---------------------------------	--

Gebondenheid	Categorie 1: hechtgebonden in oorsprong
Asbestsoort (vezeltype)	Crocidoliet aanwezig
Asbestconcentratie	Laag (< 50%)
Afschermingsgraad van het gehele materiaal	Geheel of deels (ook) vrij aan de binnenlucht
Toestand van het materiaal	Licht beschadigd, licht verweerd. Intact calciumsilicaatmateriaal of categorie III 'gebondenheid'

Beschrijving	Cementtegels inkom/leefruimte/bureau
Omgeving	Binnen
Primaire drager	Vloer
Asbestmateriaal	Prefab - afwerking - Tegel
Bindmiddel van asbestmateriaal	Cement
Gebondenheid op basis van bindmiddel	Hecht
Hoeveelheid (oppervlakte - dikte - aantal)	<ul style="list-style-type: none">• 35,00 m² - 1,00 cm - 1 stuk
Totaal volume	0,35 m ³
Eenvoudig bereikbaar	Ja
Bevestigingswijze	<ul style="list-style-type: none">• Verlijmd, ingegoten, versmeerd
Identificatiemethode	Vaststelling zonder monstername
Destructieve handeling voor identificatie	Nee
Opmerking	Het betreft een schatting van de hoeveelheid.

Verwijderen

- Verwijder dit asbestmateriaal zo snel mogelijk. Volg de toestand goed op.

- Hermetische zone (erkend asbestverwijderaar)
Cementtegels mogen niet doe-het-zelf verwijderd worden. Deze zijn verlijmd aan de ondergrond en bij deze werken komen er steeds asbestvezels vrij in een binnenruimte.

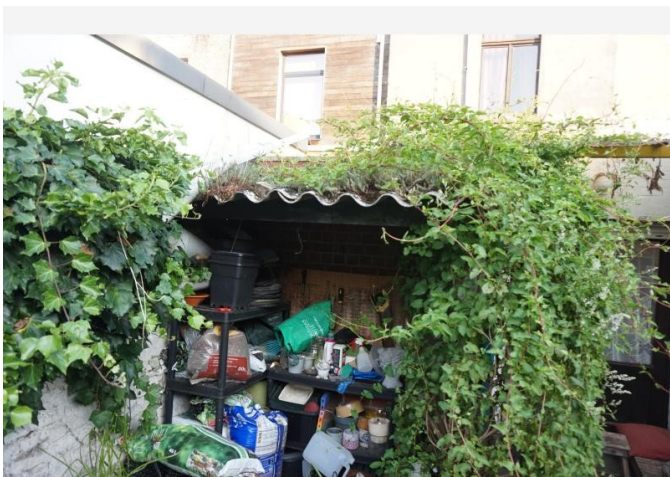
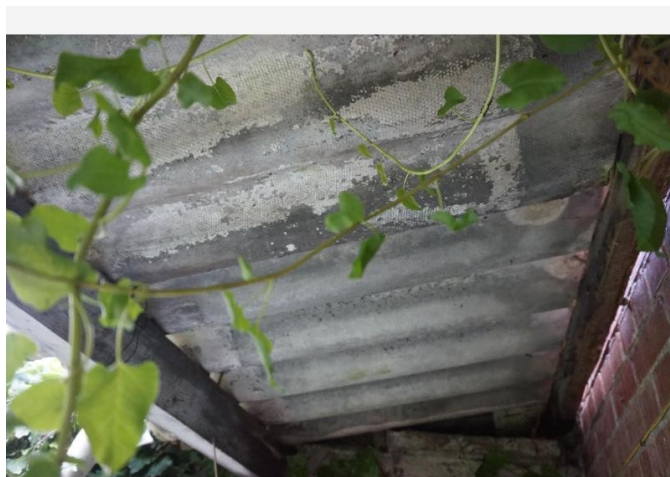
Het asbestmateriaal valt onder de mijlpaal van 2034.

Eindbeoordeling materiaalrisico	Verhoogd materiaalrisico en/of verhoogde kans op vezelvrijgave
---------------------------------	--

Gebondenheid	Categorie 1: hechtgebonden in oorsprong
Asbestsoort (vezeltype)	Crocidoliet aanwezig
Asbestconcentratie	Laag (< 50%)
Afschermingsgraad van het gehele materiaal	Geheel of deels vrij aan de buitenlucht
Toestand van het materiaal	Matig beschadigd, matig verweerd

Beschrijving	Golfplaten achter berging
Omgeving	Buiten
Primaire drager	Schuin dak
Asbestmateriaal	Dak- en gevelbekleding - Golfplaat
Bindmiddel van asbestmateriaal	Cement
Gebondenheid op basis van bindmiddel	Hecht
Hoeveelheid (oppervlakte - aantal)	<ul style="list-style-type: none">• 3,00 m² - 1 stuk
Totale oppervlakte	3,00 m ²
Eenvoudig bereikbaar	Ja
Bevestigingswijze	<ul style="list-style-type: none">• Geschroefd
Identificatiemethode	Vaststelling zonder monsternamen
Destructieve handeling voor identificatie	Nee

Verwijderen

- Verwijder dit asbestmateriaal zo snel mogelijk. Volg de toestand goed op.

- Eenvoudige handelingen: mag via doe-het-zelf of door werknemer(s) met opleidingsattest eenvoudige handelingen
Golfplaten zijn een hechtgebonden toepassing, deze dienen voorzichtig te worden verwijderd zonder te breken/slijpen om vezelvrijgave te vermijden. De ruimte of het materiaal die zich onder de golfplaten bevindt kan mogelijks gecontamineerd zijn door vezelvrijgave van deze toepassing.

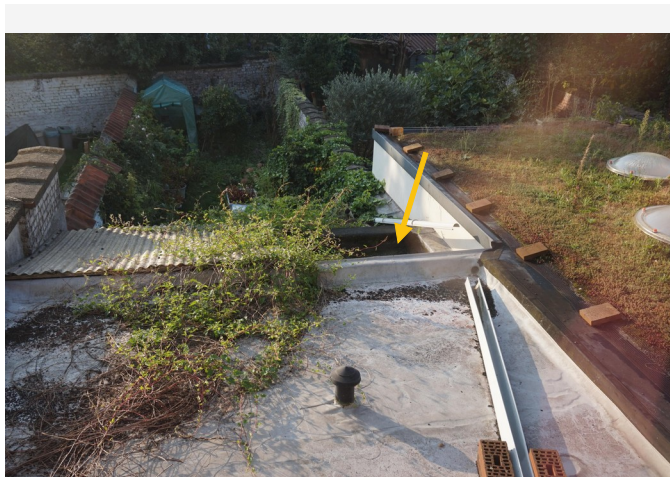
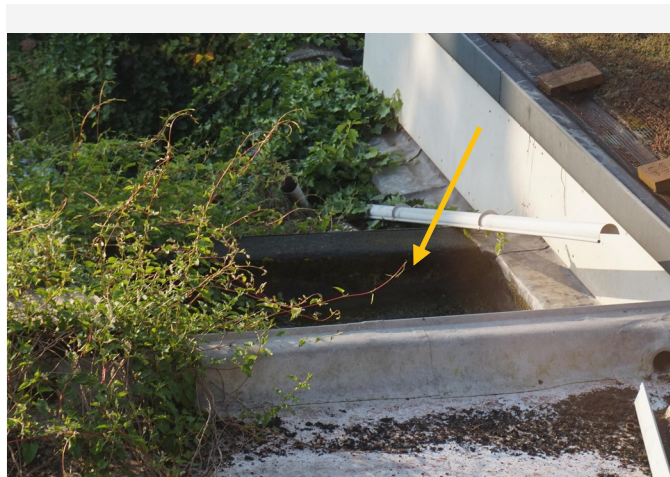
Het asbestmateriaal valt onder de mijlpaal van 2040.

Eindbeoordeling materiaalrisico	Laag materiaalrisico en/of verlaagde kans op vezelvrijgave
---------------------------------	--

Gebondenheid	Categorie 1: hechtgebonden in oorsprong
Asbestsoort (vezeltype)	Alleen chrysotiel
Asbestconcentratie	Laag (< 50%)
Afschermingsgraad van het gehele materiaal	Geheel of deels vrij aan de buitenlucht
Toestand van het materiaal	Licht beschadigd, licht verweerd. Intact calciumsilicaatmateriaal of categorie III 'gebondenheid'

Beschrijving	Roofing plat dak berging
Omgeving	Buiten
Primaire drager	Plat dak
Asbestmateriaal	Dak- en gevelbekleding - Roofing
Bindmiddel van asbestmateriaal	Bitumen (roofing, teer, asfalt)
Gebondenheid op basis van bindmiddel	Hecht
Hoeveelheid (oppervlakte - aantal)	• 5,00 m ² - 1 stuk
Totale oppervlakte	5,00 m ²
Eenvoudig bereikbaar	Ja
Bevestigingswijze	• Verlijmd, ingegoten, versmeerd
Identificatiemethode	Vaststelling zonder monstername Motivatie: Groot risico op structurele gevolgschade (lekschade, werking installatie,...)
Destructieve handeling voor identificatie	Nee

Zorgvuldig beheren

- Zorg voor een veilig beheer. Vermijd het beschadigen van het asbestmateriaal. Controleer de toestand jaarlijks op wijzigingen.

- Eenvoudige handelingen: mag via doe-het-zelf of door werknemer(s) met opleidingsattest eenvoudige handelingen
Roofing mag, gezien dit niet zonder te scheuren/breken verwijderd kan worden, niet doe-het-zelf verwijderd worden maar enkel door werknemers met opleidingsattest éénvoudige handelingen. Er komen hier steeds asbestvezels bij vrij.

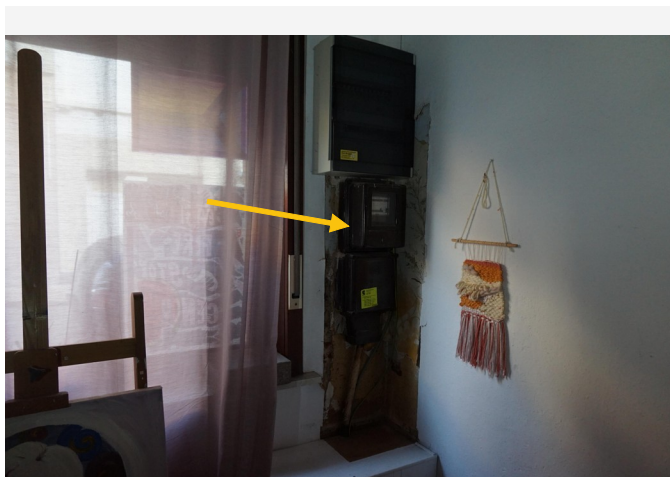
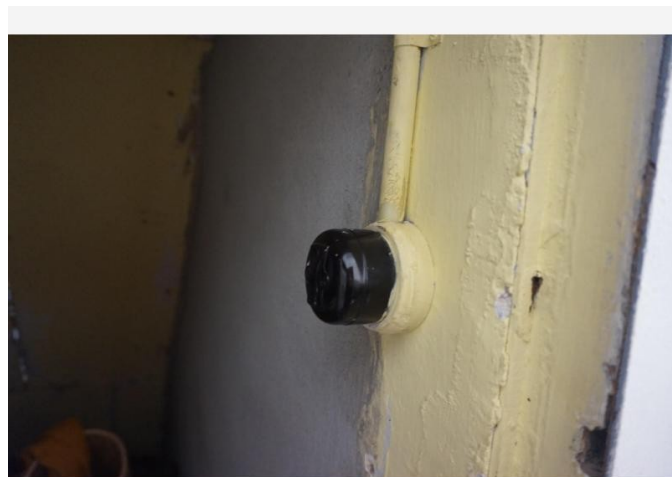
Het asbestmateriaal valt onder de mijlpaal van 2040.

Eindbeoordeling materiaalrisico	Laag materiaalrisico en/of verlaagde kans op vezelvrijgave
---------------------------------	--

Gebondenheid	Categorie 1: hechtgebonden in oorsprong
Asbestsoort (vezeltype)	Crocidoliet aanwezig
Asbestconcentratie	Laag (< 50%)
Afschermingsgraad van het gehele materiaal	Geheel of deels (ook) vrij aan de binnenlucht
Toestand van het materiaal	Onbeschadigd, niet verweerd

Beschrijving	Bakeliet (oud elektrisch materieel)
Omgeving	Binnen
Primaire drager	Communicatie en elektrische infrastructuur en uitrusting
Asbestmateriaal	Bakeliet
Bindmiddel van asbestmateriaal	Kunststof of -hars
Gebondenheid op basis van bindmiddel	Hecht
Hoeveelheid (gewicht - aantal)	<ul style="list-style-type: none">• 2,00 kg - 1 stuk
Totaal gewicht	2,00 kg
Eenvoudig bereikbaar	Ja
Bevestigingswijze	<ul style="list-style-type: none">• Geschroefd
Identificatiemethode	Vaststelling zonder monstername
Destructieve handeling voor identificatie	Nee
Opmerking	Het betreft al het oud elektrisch (schakel)materieel van bakeliet (bvb; schakelaars/klemmendozen/stopcontacten/lamphouders...) Het betreft een ruwe schatting van de hoeveelheid.

Zorgvuldig beheren

- Zorg voor een veilig beheer. Vermijd het beschadigen van het asbestmateriaal. Controleer de toestand jaarlijks op wijzigingen.

- Eenvoudige handelingen: mag via doe-het-zelf of door werknemer(s) met opleidingsattest eenvoudige handelingen
Elektrisch materiaal uit bakeliet zijn hechtgebonden toepassingen. Deze dienen voorzichtig te worden verwijderd zonder te breken.

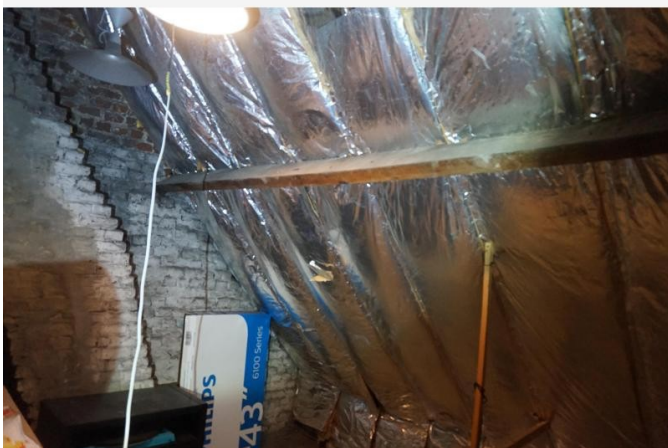
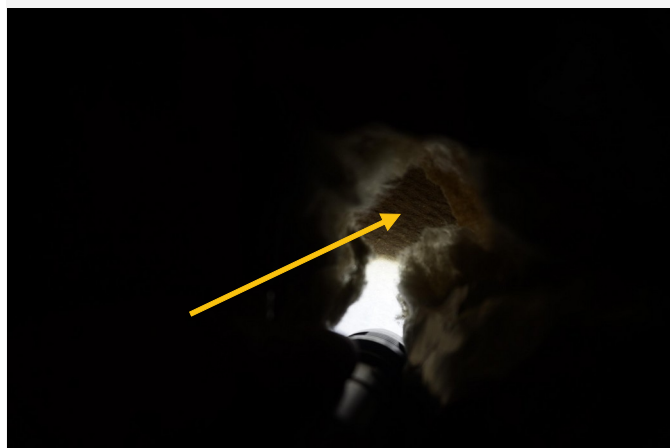
Het asbestmateriaal valt onder de mijlpaal van 2040.

Eindbeoordeling materiaalrisico	Laag materiaalrisico en/of verlaagde kans op vezelvrijgave
---------------------------------	--

Gebondenheid	Categorie 1: hechtgebonden in oorsprong
Asbestsoort (vezeltype)	Crocidoliet aanwezig
Asbestconcentratie	Laag (< 50%)
Afschermingsgraad van het gehele materiaal	Niet stootvaste afscherming
Toestand van het materiaal	Licht beschadigd, licht verweerd. Intact calciumsilicaatmateriaal of categorie III 'gebondenheid'

Beschrijving	Menuiserieplaten onderdak woning
Omgeving	Binnen
Primaire drager	Schuin dak
Asbestmateriaal	Plaat, paneel, tablet - Type Menuiserie
Bindmiddel van asbestmateriaal	Cement
Gebondenheid op basis van bindmiddel	Hecht
Hoeveelheid (oppervlakte - dikte - aantal)	<ul style="list-style-type: none">• 60,00 m² - 0,30 cm - 1 stuk
Totaal volume	0,18 m ³
Eenvoudig bereikbaar	Nee <ul style="list-style-type: none">• Het asbestmateriaal is bedekt (uitgezonderd laag verf, coating, behang, kunststof, textiel) en het wegnemen van het bedekkende materiaal kan niet zonder het bedekkende materiaal te beschadigen.
Bevestigingswijze	<ul style="list-style-type: none">• Geklemd• Genageld, geniet
Identificatiemethode	Vaststelling zonder monsternamen
Destructieve handeling voor identificatie	Nee
Opmerking	Het betreft een schatting van de hoeveelheid.

Zorgvuldig beheren

- Zorg voor een veilig beheer. Vermijd het beschadigen van het asbestmateriaal. Controleer de toestand jaarlijks op wijzigingen.

- Eenvoudige handelingen: mag via doe-het-zelf of door werknemer(s) met opleidingsattest eenvoudige handelingen
Menuiserieplaten zijn een hechtgebonden toepassing, deze dienen voorzichtig te worden verwijderd zonder te breken/slijpen om vezelvrijgave te vermijden. Indien deze niet zonder te breken verwijderd kunnen worden dient deze door een erkend asbestverwijderaar te worden verwijderd al dan niet in een hermetische zone.

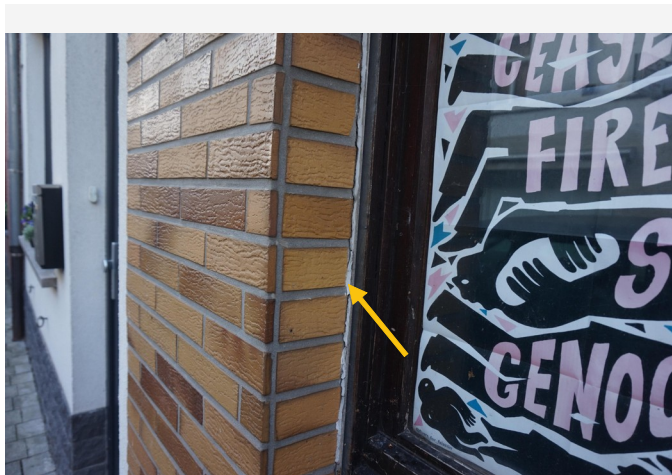
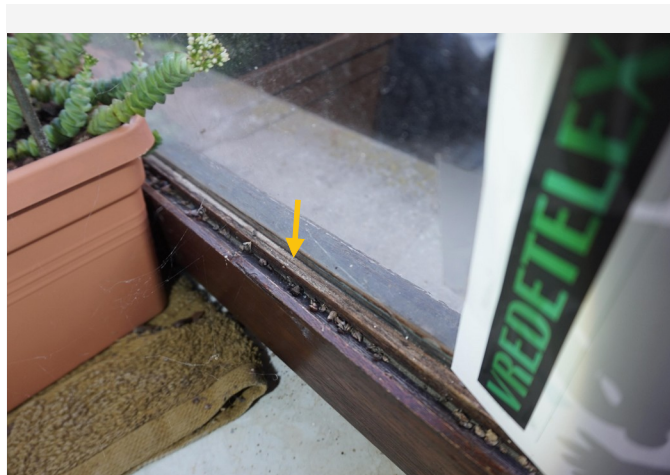
Het asbestmateriaal valt onder de mijlpaal van 2040.

Eindbeoordeling materiaalrisico	Laag materiaalrisico en/of verlaagde kans op vezelvrijgave
---------------------------------	--

Gebondenheid	Categorie 1: hechtgebonden in oorsprong
Asbestsoort (vezeltype)	Amfibool aanwezig, uitgezonderd crocidoliet
Asbestconcentratie	Laag (< 50%)
Afschermingsgraad van het gehele materiaal	Geheel of deels (ook) vrij aan de binnenlucht
Toestand van het materiaal	Licht beschadigd, licht verweerd. Intact calciumsilicaatmateriaal of categorie III 'gebondenheid'

Beschrijving	Mastiek (oud) schrijnwerk
Omgeving	Grenst aan binnen- en buitenlucht
Primaire drager	Wandopening verticaal (raam, deur, ...)
Asbestmateriaal	In-situ afwerkingslagen - Pasta, stopverf, voegsel, stopsel, vulsel, mastiek, katten, ...
Bindmiddel van asbestmateriaal	Kitten, mastiek, pasta
Gebondenheid op basis van bindmiddel	Hecht
Hoeveelheid (gewicht - aantal)	<ul style="list-style-type: none">• 3,00 kg - 1 stuk
Totaal gewicht	3,00 kg
Eenvoudig bereikbaar	Ja
Bevestigingswijze	<ul style="list-style-type: none">• Verlijmd, ingegoten, versmeerd
Identificatiemethode	Vaststelling zonder monstername
Destructieve handeling voor identificatie	Nee
Opmerking	Al het oude schrijnwerk dat mastiek bevat die (half)hard is geworden is verdacht. Het betreft een ruwe schatting van de hoeveelheid.(zowel mastiek tussen raam/kader als tussen kader/gevel).

Zorgvuldig beheren

- Zorg voor een veilig beheer. Vermijd het beschadigen van het asbestmateriaal. Controleer de toestand jaarlijks op wijzigingen.

- Eenvoudige handelingen: mag via doe-het-zelf of door werknemer(s) met opleidingsattest eenvoudige handelingen
Mastiek is een hechtgebonden toepassing. Deze dient voorzichtig te worden verwijderd ofwel door middel van bvb spatel, ofwel in zijn geheel met schrijnwerk. Zorg ervoor dat er geen resten achterblijven.

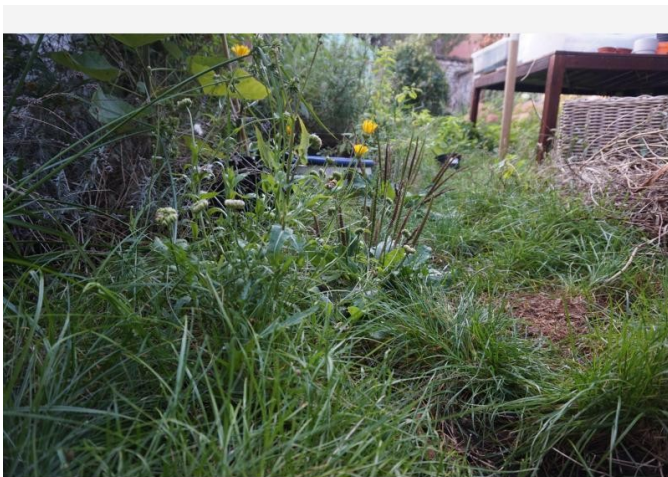
Tijdelijke beperking

Reden: Overwoekerende vegetatie

Uitleg van de asbestdeskundige: De tuin is geheel of deels overwoekerd. Hierdoor kon men niet nagaan of er hier asbesttoepassingen aanwezig kunnen zijn.

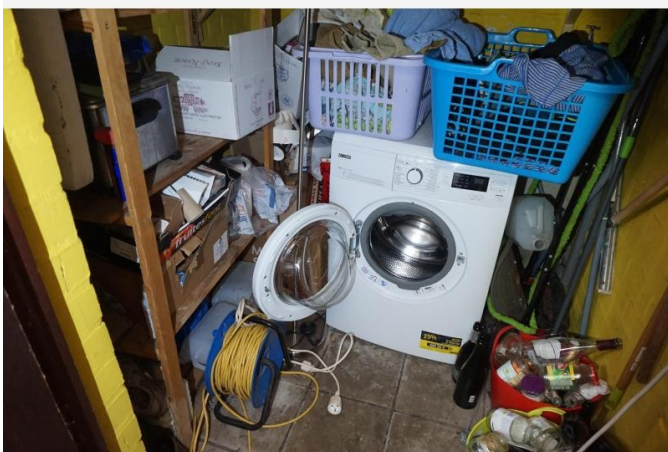
Tijdelijke beperking

Reden: Materiaal in opslag

Uitleg van de asbestdeskundige: Op verschillende plaatsen is er materiaal/stockage/bemeubeling, hierdoor konden niet alle wanden/delen vloer/plafond worden vastgesteld. Mogelijk konden sommige toepassingen hierdoor niet visueel worden vastgesteld.

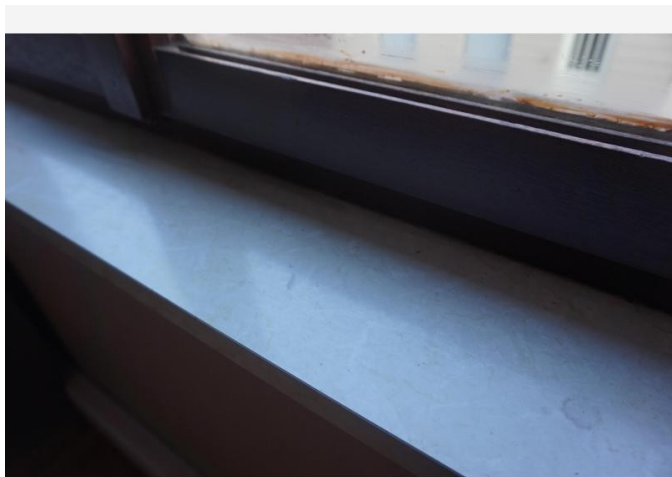
Volgende toepassingen werden bekeken en als niet verdacht beoordeeld of waren niet aanwezig: Leidingisolatie, vinylvloer(en), venstertabletten, deurdorpels,

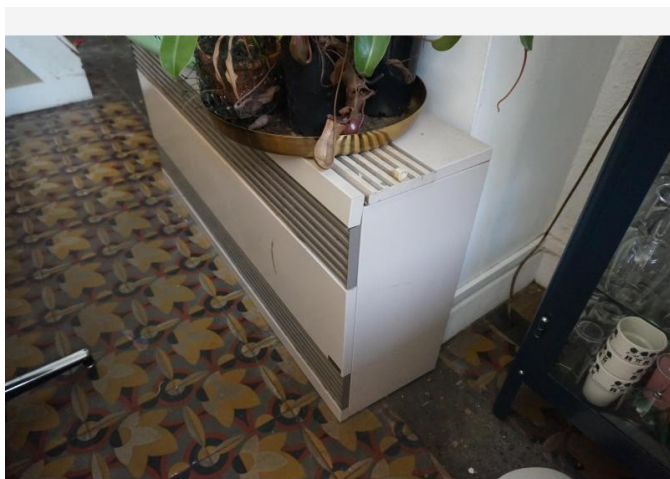
In de gaskachels kunnen asbesthoudende toepassingen gebruikt zijn.

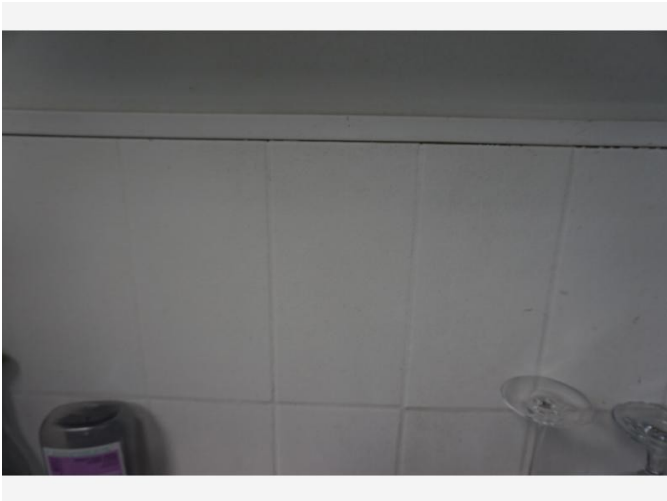
De gebruikte tegelijm van faiencetegels kan asbest bevatten, het betreft een niet-destructief onderzoek, daardoor kon deze niet visueel vastgesteld, beoordeeld en bemonsterd worden.

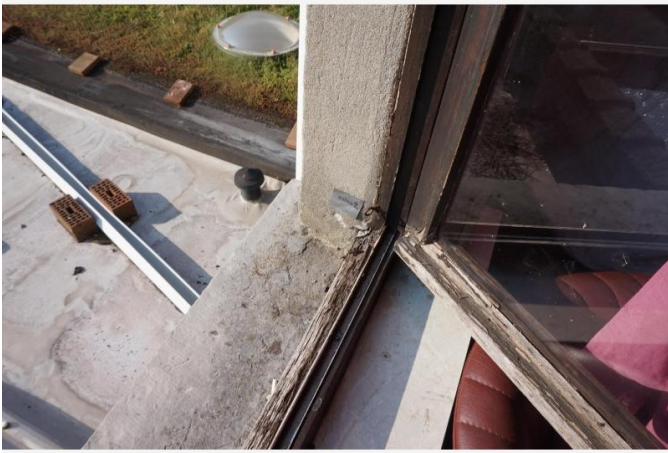
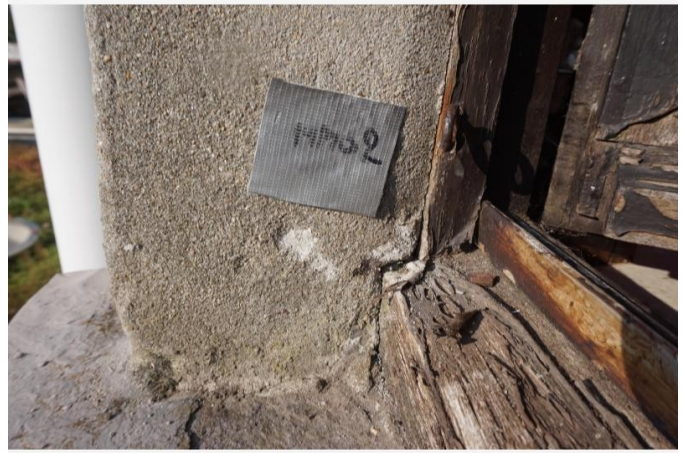
Geen asbest

#	Type	Referentie	Resultaat
12.1	Mengmonster	MM02	Geen asbest

Beschrijving	Crepi achtergevel
Omgeving	Buiten
Primaire drager	Wand buitenschil
Bindmiddel van materiaal	Cement
Gebondenheid op basis van bindmiddel	Hecht
Hoeveelheid (gewicht - aantal)	<ul style="list-style-type: none">• 25,00 kg - 1 stuk
Totaal gewicht	25,00 kg
Identificatiemethode	Vaststelling met monstername
Destructieve handeling voor identificatie	Nee
Opmerking	Het betreft een schatting van de hoeveelheid.

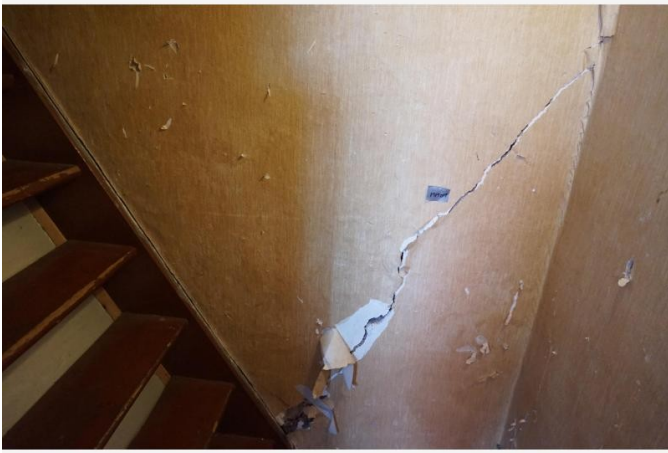
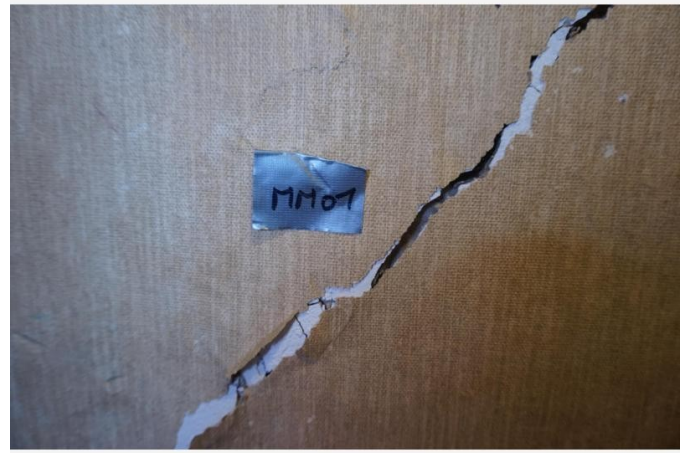
Geen asbest

#	Type	Referentie	Resultaat
13.1	Mengmonster	MM01	Geen asbest

Beschrijving	Pleisterwerk muren
Omgeving	Binnen
Primaire drager	Binnenwand
Bindmiddel van materiaal	Gips - kalk
Gebondenheid op basis van bindmiddel	Niet-hechtgebonden
Hoeveelheid (oppervlakte - dikte - aantal)	• 200,00 m ² - 1,00 cm - 1 stuk
Totaal volume	2,00 m ³
Identificatiemethode	Vaststelling met monstername
Destructieve handeling voor identificatie	Nee
Opmerking	Het betreft een (ruwe) schatting van de hoeveelheid. Er is geen stookruimte aanwezig. De plafonds zijn allemaal valse plafonds. (hout/gipsplaten)
