# BEHEERSPLAN HERENHUIS MET TUIN

## **BEHEERSPLAN ONROEREND ERFGOED**

Betreft: HERENHUIS MET TUIN, Aalterstraat 7 te 8755 Ruiselede

Beheersplan opgemaakt door:  
DEMEYERE J & A BVBA, Arch. Alex Demeyere  
Veldstraat 71 te 8500 Kortrijk,

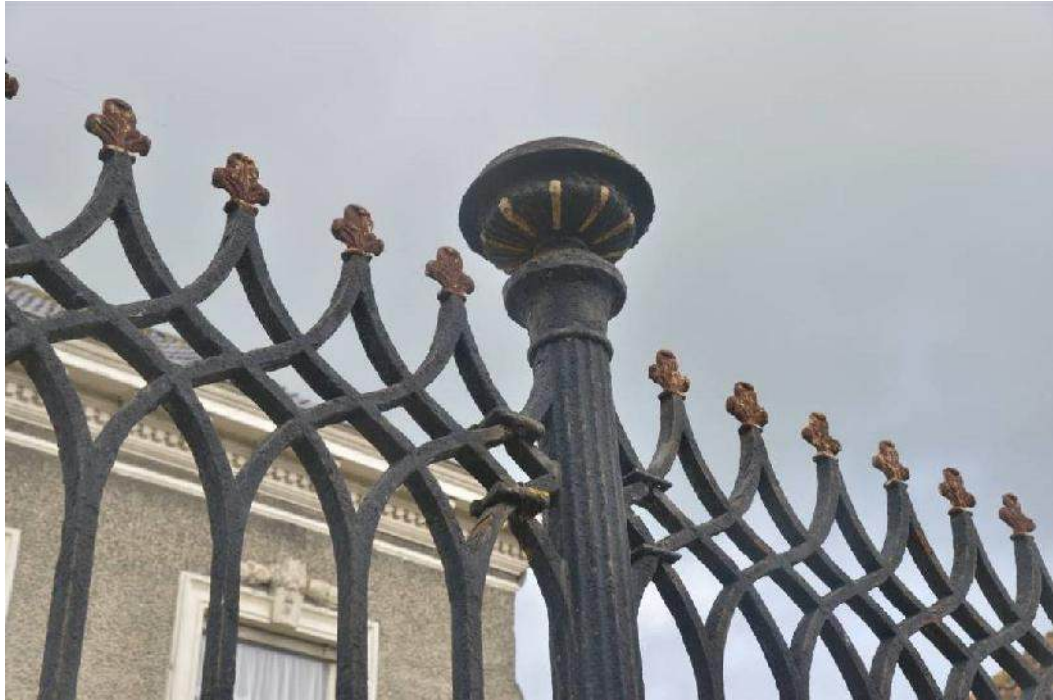
Op heden zwart geschilderd hekwerk met goudgele accenten. Cfr. de oudste afbeeldingen was het voorheen wit geschilderd.

Het geheel van het hekwerk bevindt zich in een goede staat behoudens de algemene schuinstand. Er zijn aan de tuinzijde geen bijkomende metalen schoren aanwezig om dit tegen te gaan. Verder staat het schilderwerk algemeen schraal in de verf. We zien op diverse plaatsen ook roestvorming.

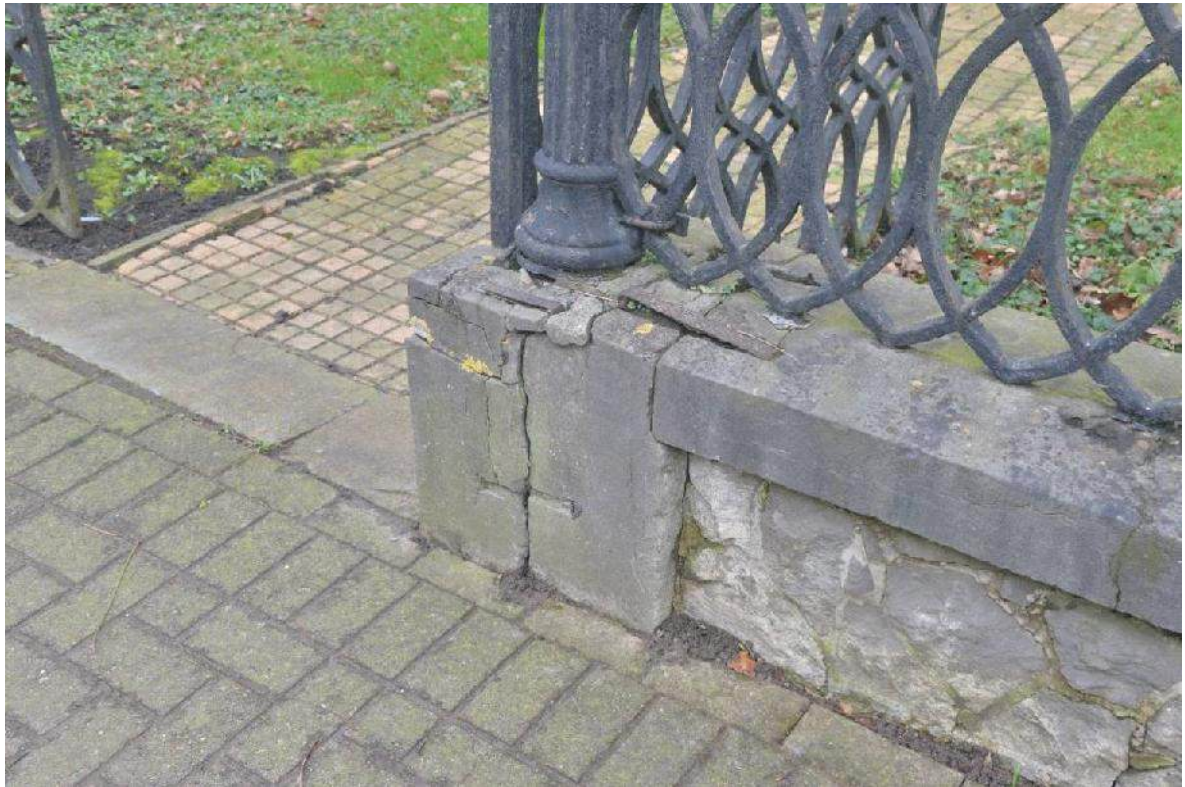
Tenslotte is er ernstige schade door roestvorming van de vastzettingen van de gietijzeren pijlers in de ondergrond. Ook is er schade aan de natuurstenen afdekkingen door de roestige metalen beugels.

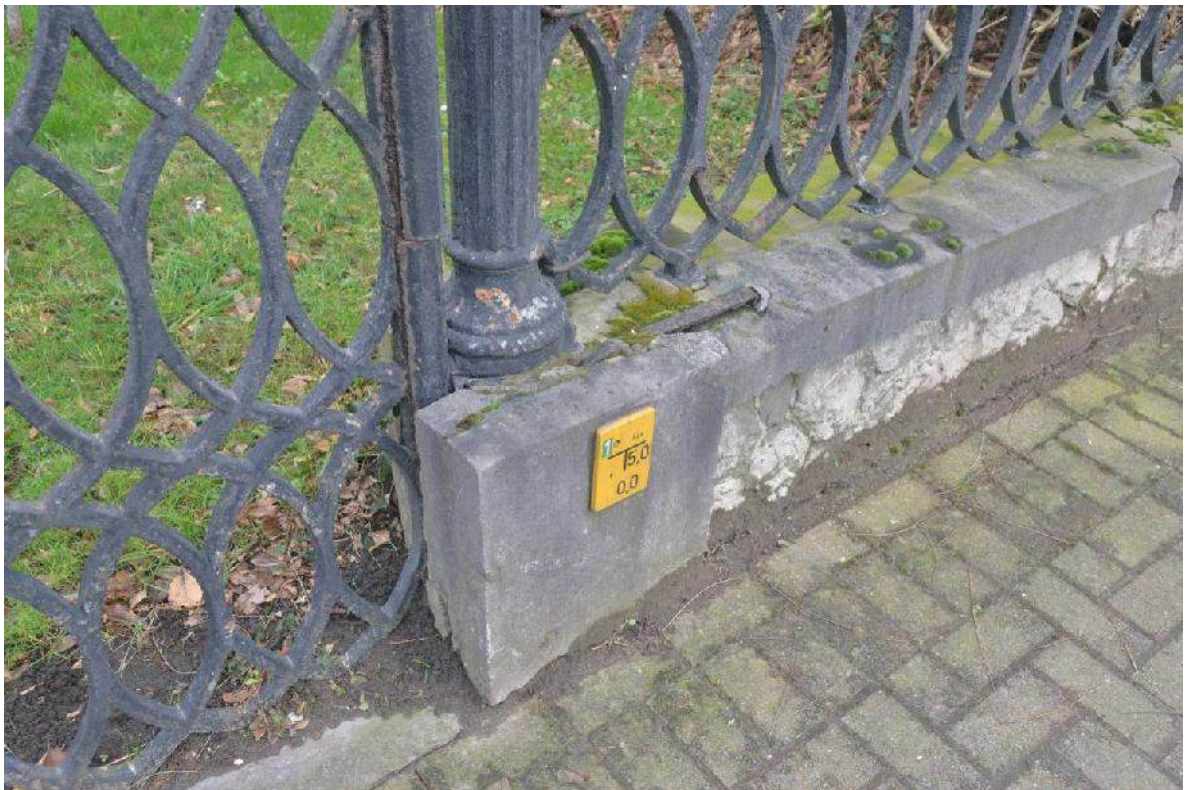
De breukstenen en het voegwerk zijn op diverse plaatsen verweerd. We zien ook divers herstelwerk. Aan de achterzijde is het bakstenen metselwerk gecementeerd.

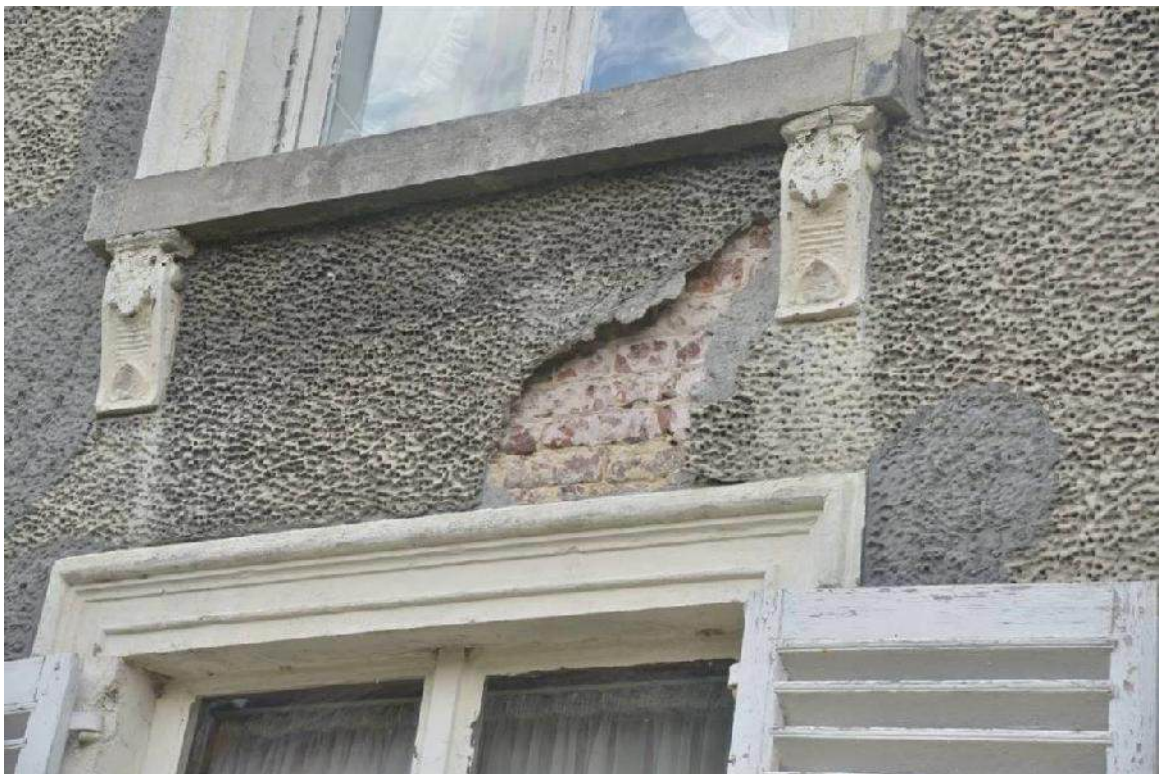
Op diverse plaatsen is de bezetting volledig los gekomen. Het lijstwerk en de ornamenten zijn in behouden staat. Idem voor de natuurstenen plint en dorpels.

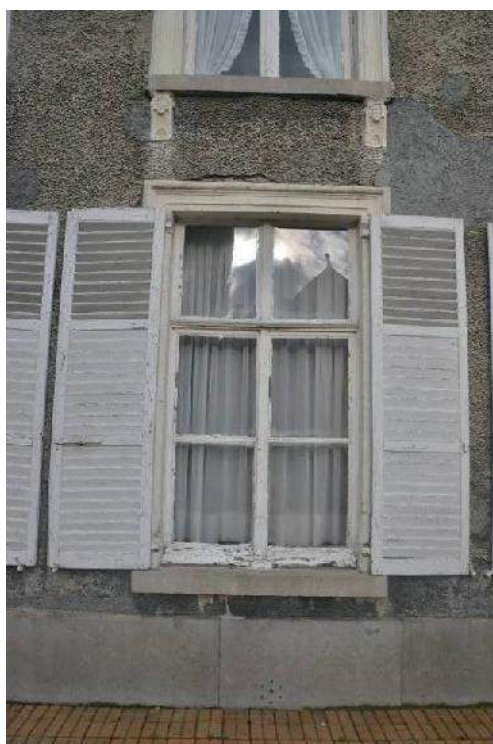
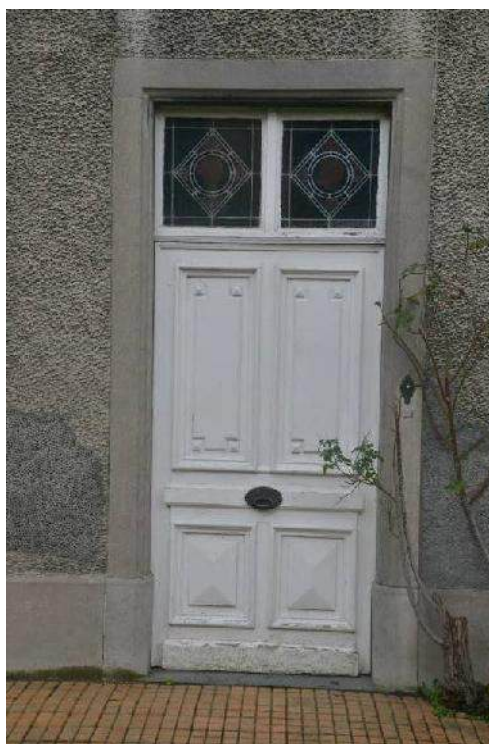
Op het gelijkvloers wit geschilderd buitenschrijnwerk met grote roeden gedeeld bovenlichten, houten buitenluiken. Het verfwerk van het schrijnwerk staat schraal. Vooral de onderdorpels zijn verweerd door gebrek aan onderhoud. Overal is er enkelvoudige beglazing.

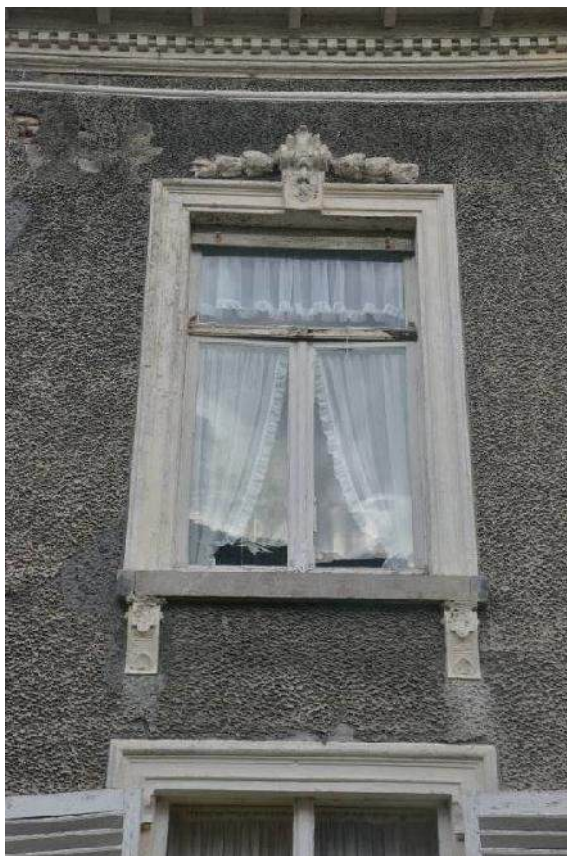
Op de verdieping houten geschilderde T-ramen, voorzien van houten rolluiken. Het verwerk van het schrijnwerk staat ook hier schraal. Naast de verweerde onderdorpels is ook te merken dat de vensters niet overal meer voldoende sluiten.

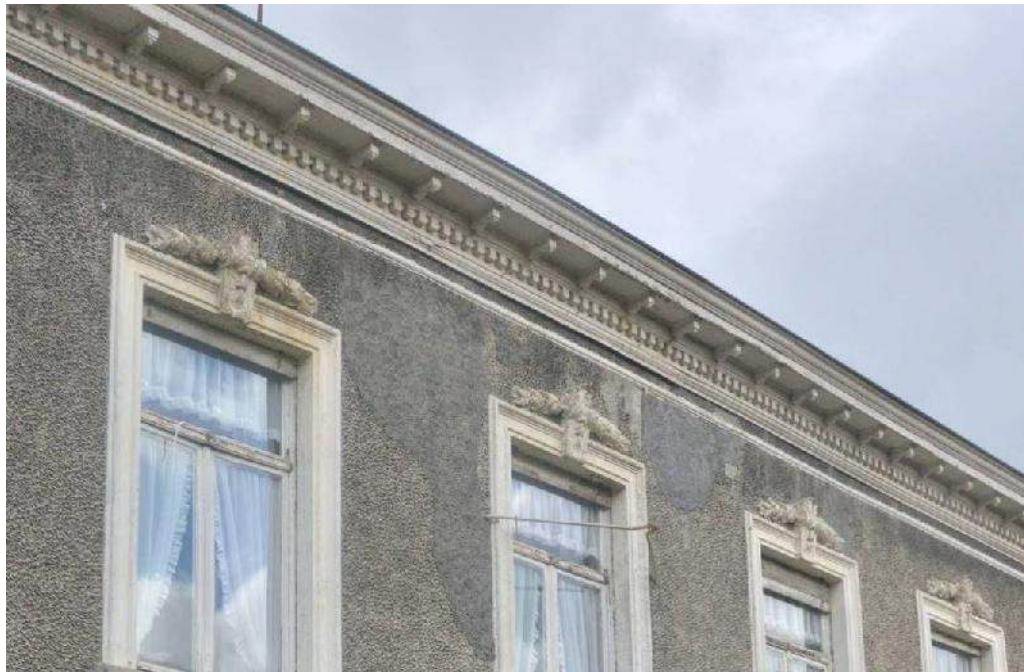
Kroonlijst op klossen en versierd met tandlijst. Algemeen behouden staat, schraal verfwerk. Verouderd zinkwerk, afvoeren in PVC.

-Dit betreft in het algemeen het vernieuwen van materialen die door ouderdom verweren of gebrekkig worden zoals de goten, dakbedekking en dergelijke.

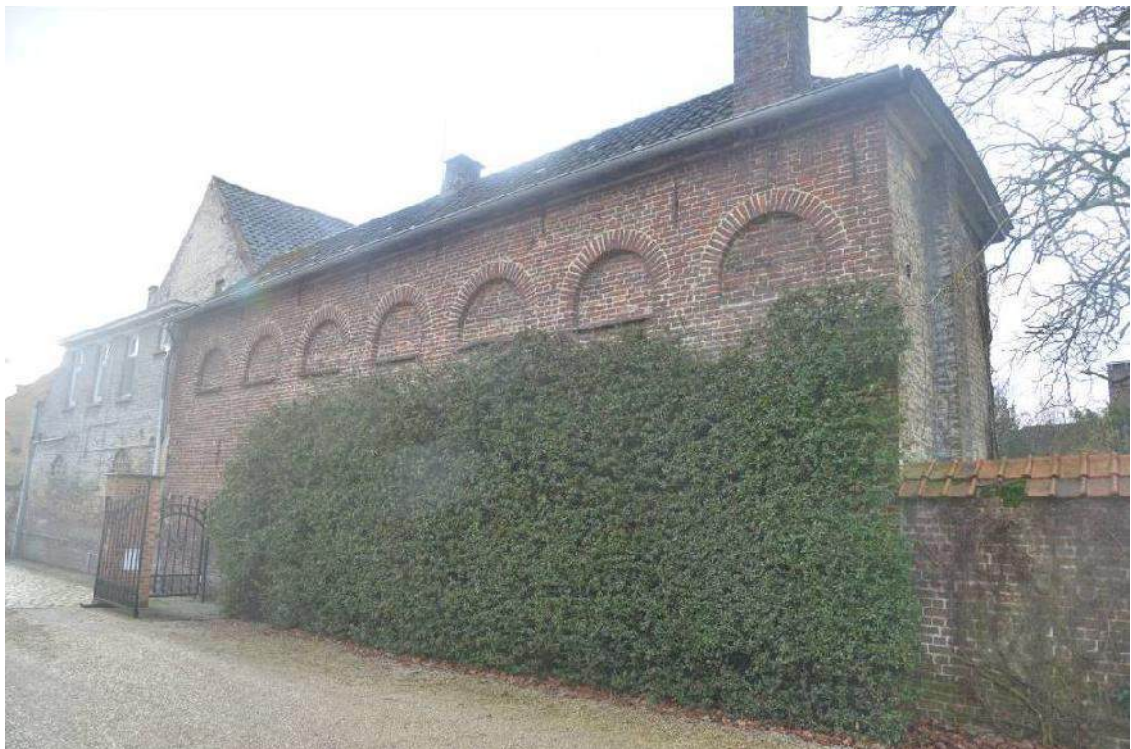
Tweede deel met blinde gevel op de verdieping doorbroken door zeven halfronde blindnissen. Het voegwerk is sterk uitgelopen.  
Dak afgedekt met Vlaamse pannen, hanggoot in PVC.  
Onderaan hoge struikbegroeiing (Vuurdoorn of Pyracantha) op de gevel. Deze brengt echter geen schade toe.

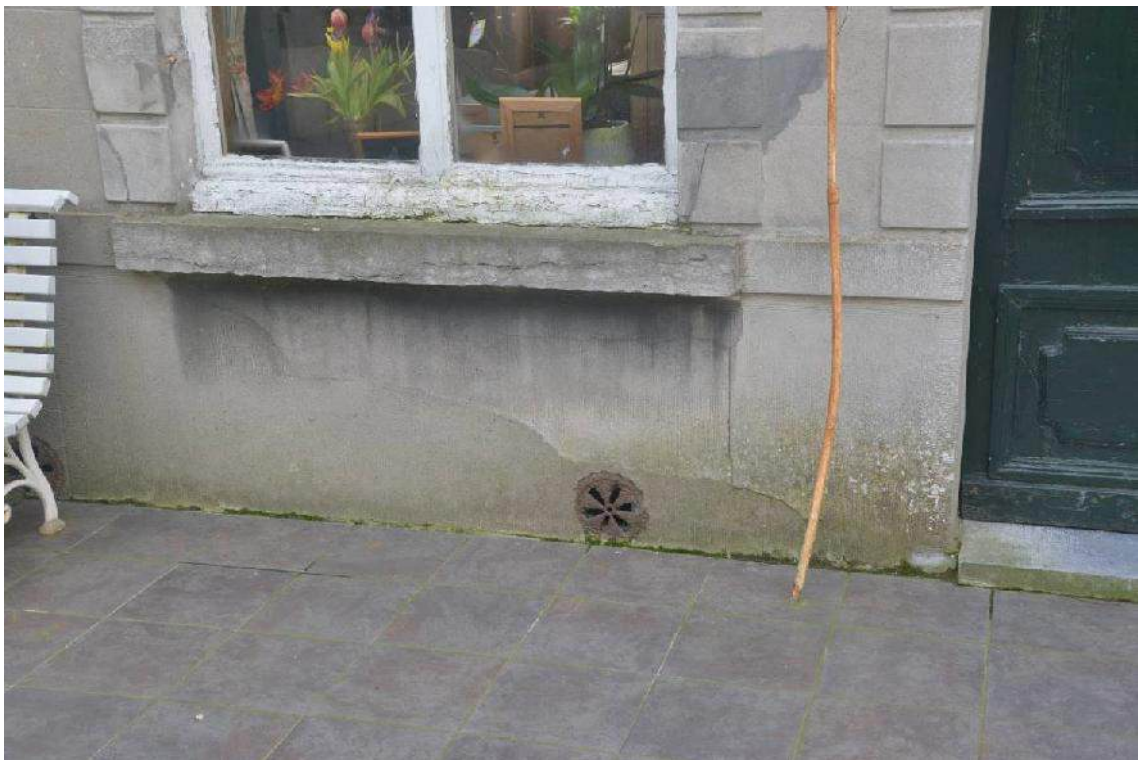
We zien op diverse plaatsen barstvorming en reeds uitgevoerde herstellingen. Voor het overige in behouden staat. Er is ook plaatselijke schade t.h.v. de bovenzijde van de vensteropeningen.

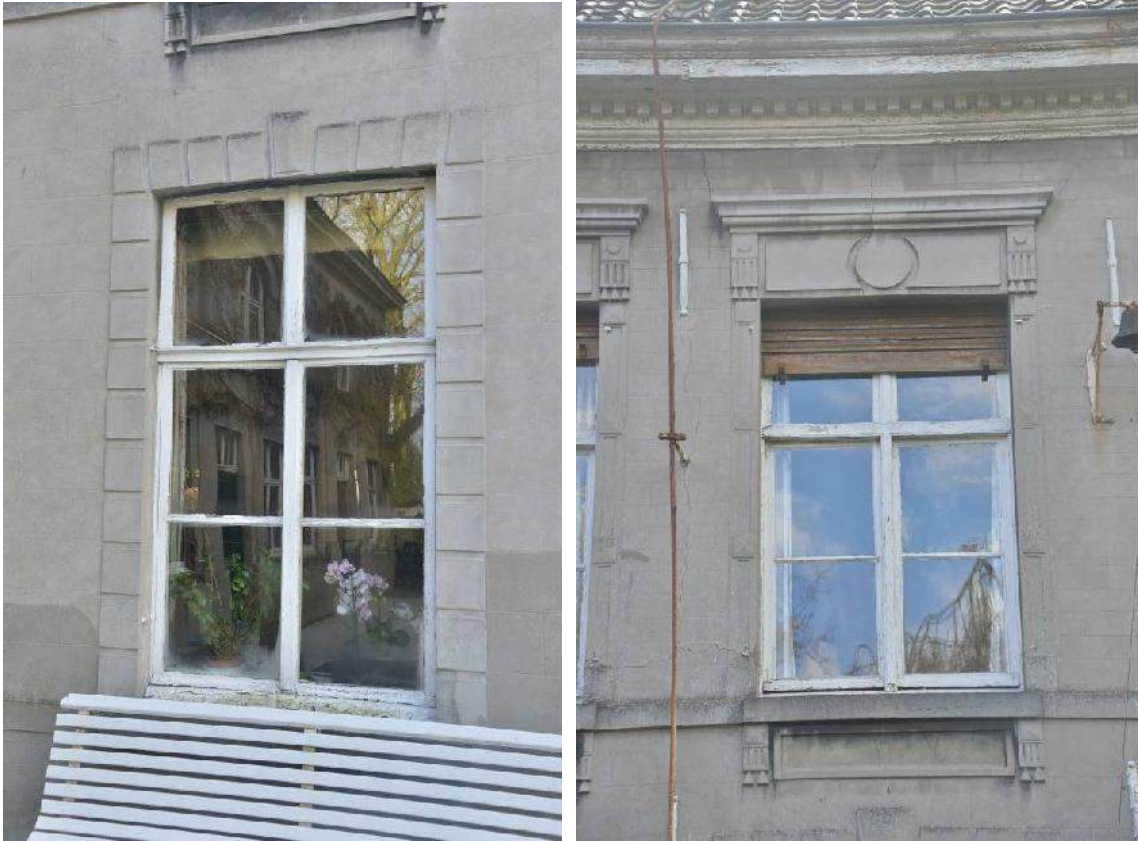
Rechthoekige vensters met grote roedeverdeling en gedeeld bovenlicht, zowel op het gelijkvloers als op de verdieping. Cfr. het overige buitenschrijnwerk vooral verweerde dorpels en schraal verfwerk.

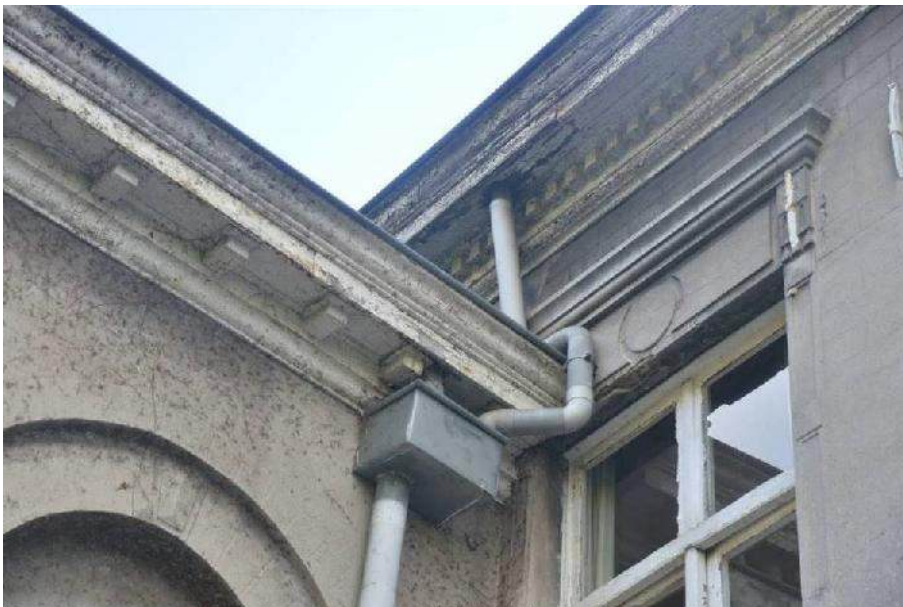
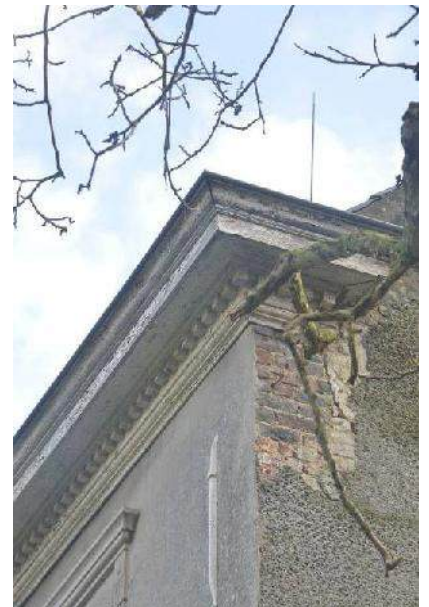
Grote kroonlijst met tandlijst achterzijde hoofdgebouw en kleinere t.h.v. de dwarse vleugel. Schraal verwerk en plaatselijke schade t.h.v. de afvoeren. Verouderde zink met afvoeren in PVC.

Foto rechts is de linkerkant met retour van de kroonlijst. We zien onderliggende gevelschade die wijst op een gootlekkage.

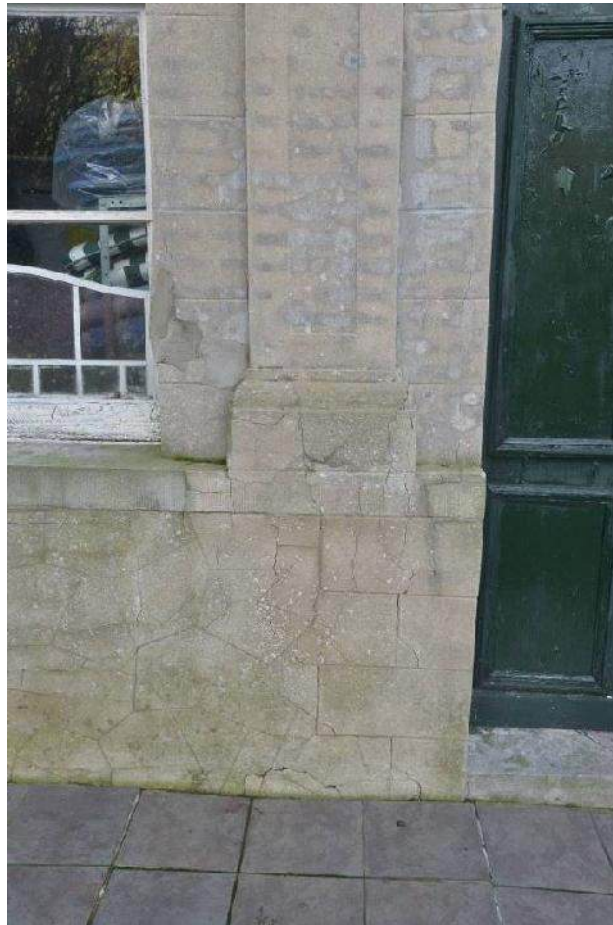
Ook hier bemerken we diverse barsten in het cementeerwerk en divers herstel- en opstopwerk.

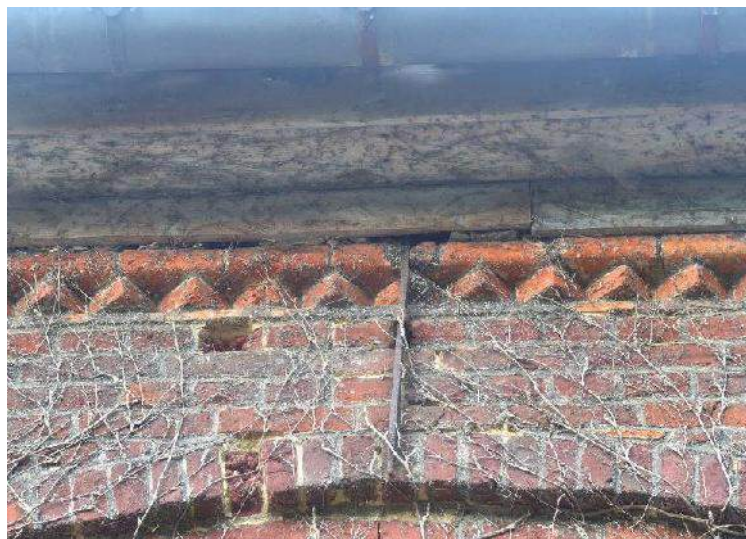
Op de bovenverdieping behouden gevel met gebruik van geprofileerde stenen voor de bekroning van de pilasters alsook een tandenlijst in metselwerk onderaan de kroonlijst. We zien plaatselijke schade aan het metselwerk.

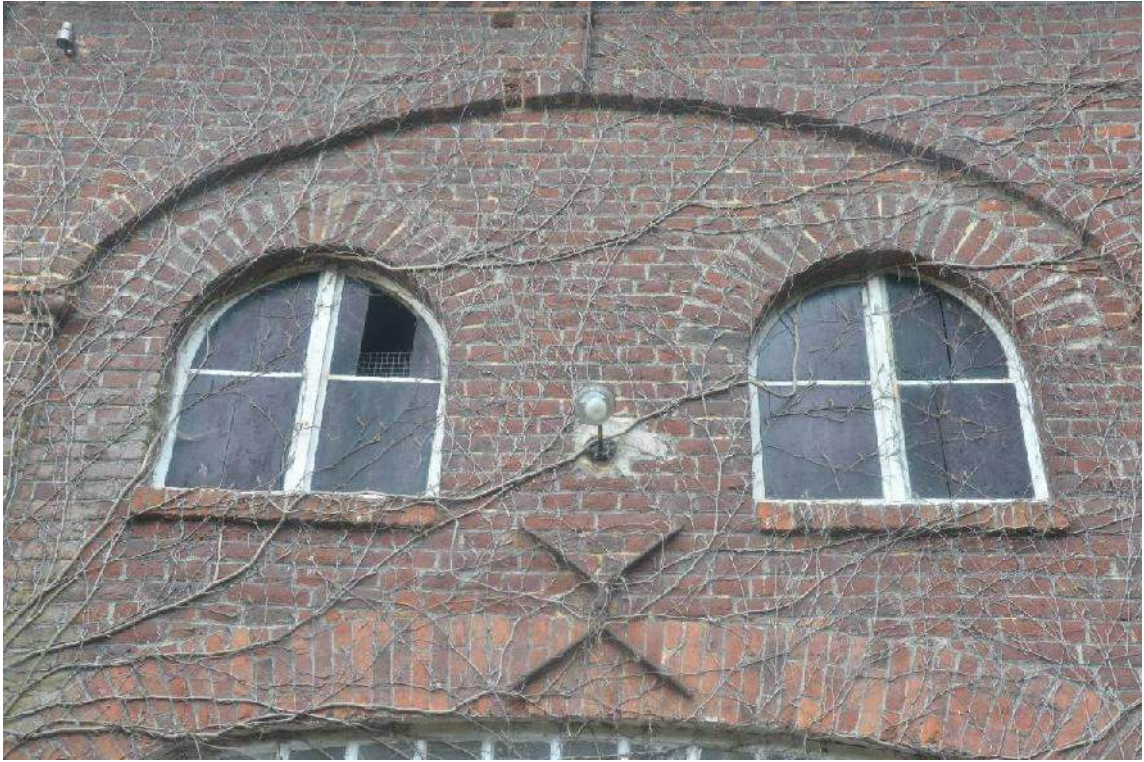
Op de verdieping per travee telkens twee gevelopeningen onder halfcirkelvormige boog met streklaag. Het betreft luiken/panelen die houten ramen imiteren, geplaatst op dorpels uit bakstenen. Het schrijnwerk is verweerd en de verflagen staan schraal.

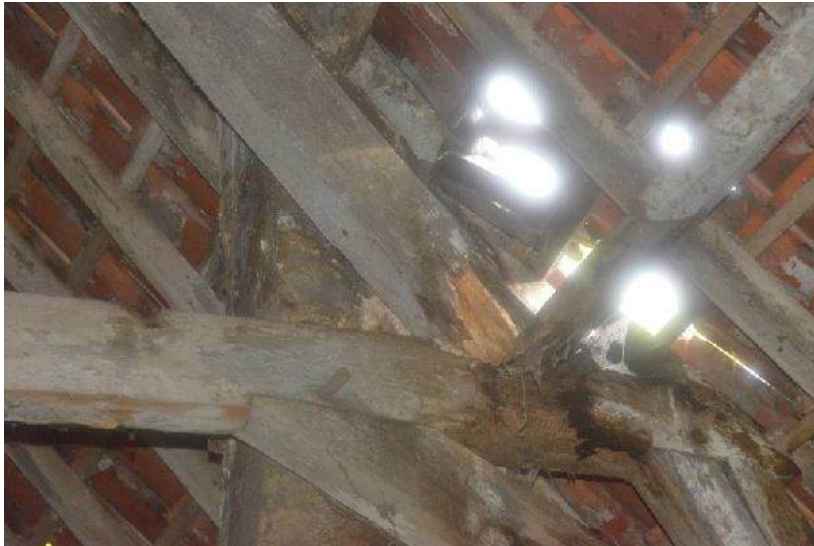
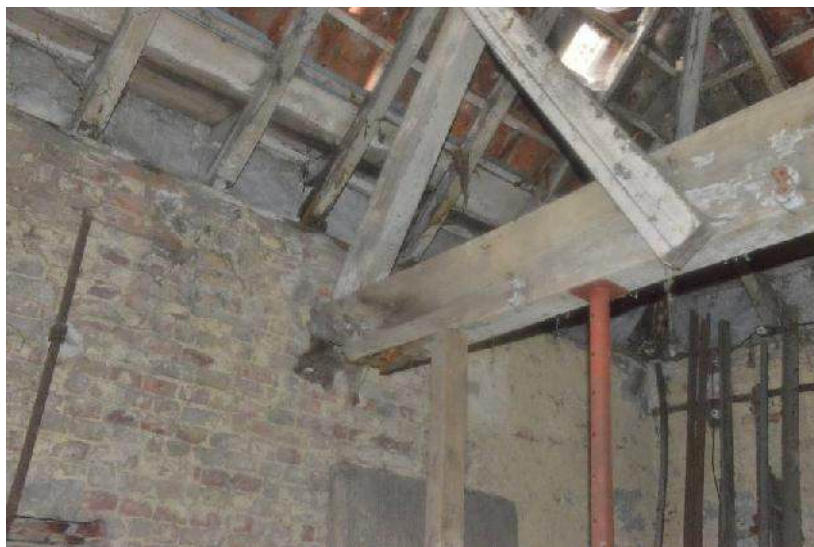
Door waterinfiltratie zijn een aantal balken reeds ingerot, ook blijktbaar in het verleden cfr. geplaatste schoring.

Dringend is de schade aan te pakken veroorzaakt door de waterinsijpeling om verdere gevolgschade te vermijden. Traditioneel herstel cfr. de bestaande opbouw.

Dit kan best gebeuren samen met het herstel van de oudere schade waar tijdelijk een schoor is geplaatst.
