# Asbestinventarisatetest

Statiestraat 145, 8720 Dentergem

Attestnummer : 20250928-000004.000

Uitgegeven op : 28.09.2025

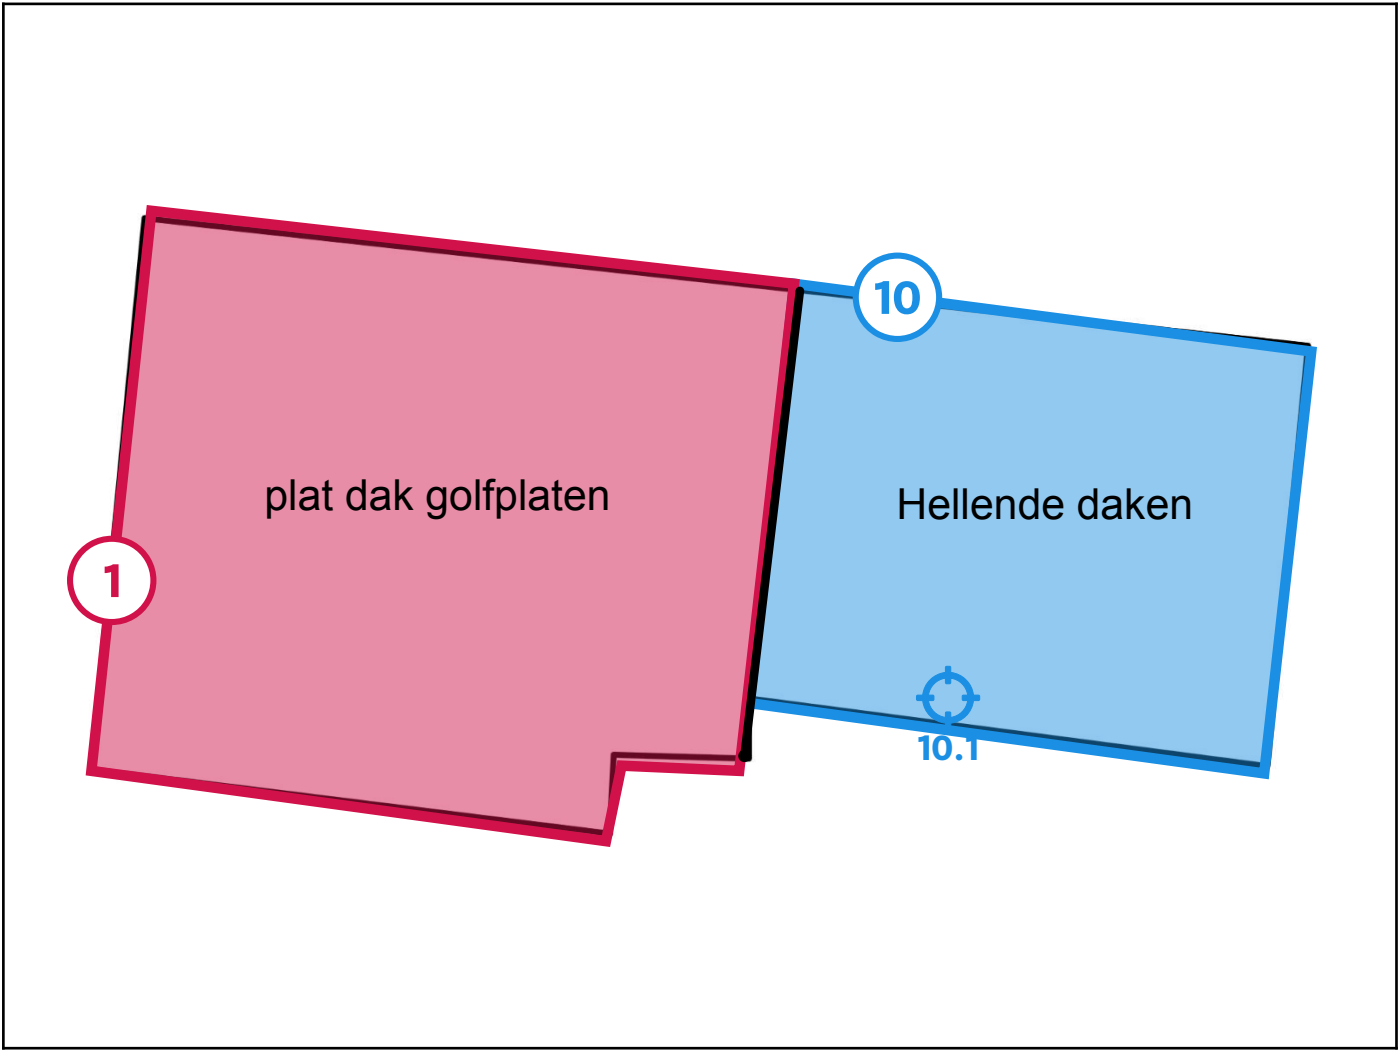
## Plan 2.2: dakenplan

| Beschrijving | Type | Actie |
|---|---|---|
| 1. golfplaten garages/kippenhok | Asbestmateriaal | Dringend verwijderen |
| 10. onderdak hellend dak bijgebouw | Geen asbest | - |

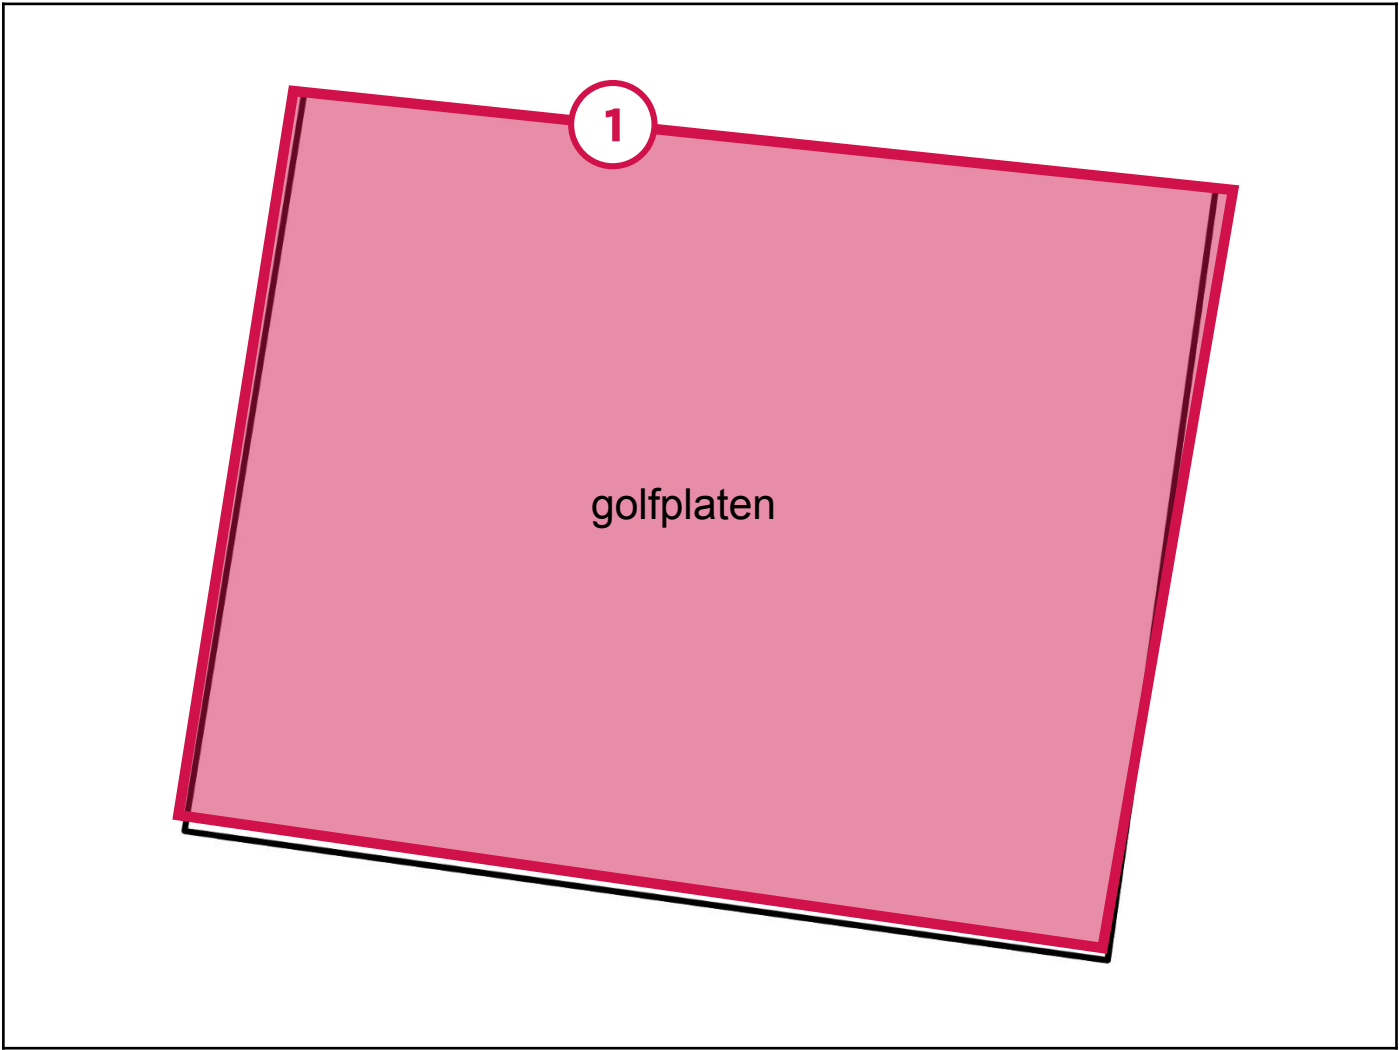
### Plan 3.2: dakenplan

| Beschrijving | Type | Actie |
|---|---|---|
| 1. golfplaten garages/kippenhok | Asbestmateriaal | Dringend verwijderen |

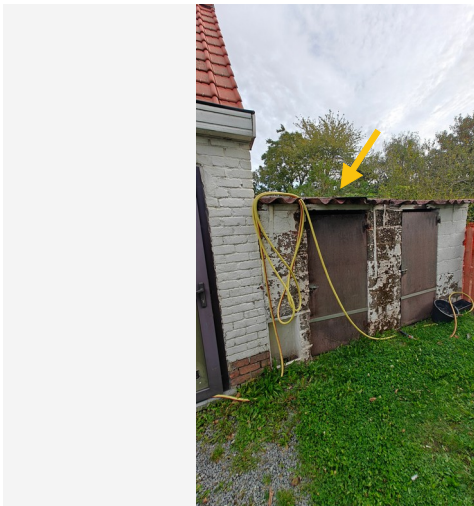
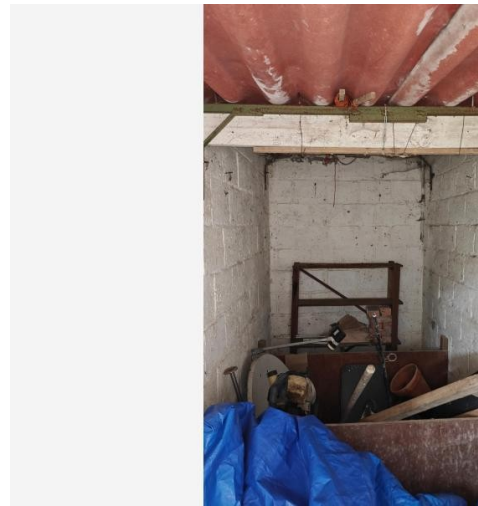
Overzichtsfoto

Detailfoto

| Eindbeoordeling materiaalrisico | Hoog materiaalrisico en/of hoge kans op vezelvrijgave |

| Gebondenheid | Categorie 1: hechtgebonden in oorsprong |
| Asbestsoort (vezeltype) | Crocidoliet aanwezig |
| Asbestconcentratie | Laag (< 50%) |
| Afschermingsgraad van het gehele materiaal | Geheel of deels (ook) vrij aan de binnenlucht |
| Toestand van het materiaal | Matig beschadigd, matig verweerd |

| Beschrijving | golfplaten garages/kippenhok |
| Asbestmateriaal | Dak- en gevelbekleding - Golfplaat |

Het asbestmateriaal valt onder de mijlpaal van 2034.

Dringend verwijderen

- Verwijder dit asbestmateriaal zo snel mogelijk. Volg de toestand goed op.
- Hemelwater dat afspoelt van asbestcement daken of gevels kan asbestdeeltjes bevatten. Gebruik het enkel voor gesloten circuits (bv. spoelen toiletten). Reinig na het vervangen van het dak of de gevel de dakgoten en regenwaterput of -ton om asbesthoudend sediment of slib te verwijderen
- Voer bijkomende staalname(s) uit.

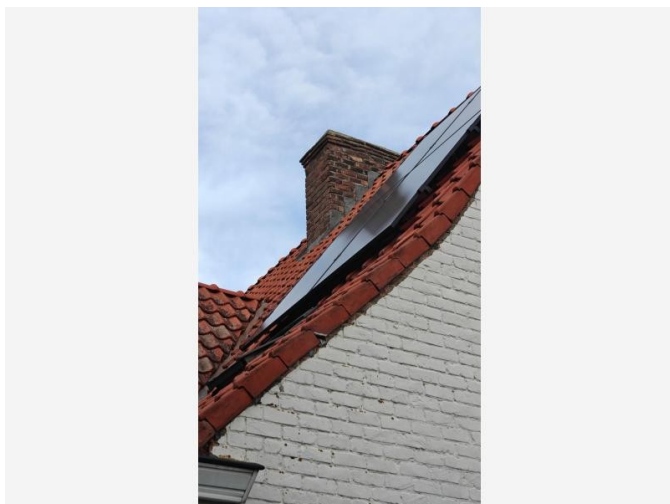
Situeringfoto

**Reden:** Het te onderzoeken materiaal situeert zich hoger dan 3,50 m te rekenen vanaf een veilige ondergrond

**Uitleg van de asbestdeskundige:** Geen mogelijkheid om te zien of er zich eventueel asbesthoudende materialen bevinden in de rookgaskanalen/schouwen.

| (Asbest)materiaal | Rookgaskanaal |
| Karakterisatie | Asbest (verdacht) |
| Primaire drager | schouw van verwarmingsinstallatie/elementen |

Bij eventuele latere sloop of renovatie dient men dit te controleren.

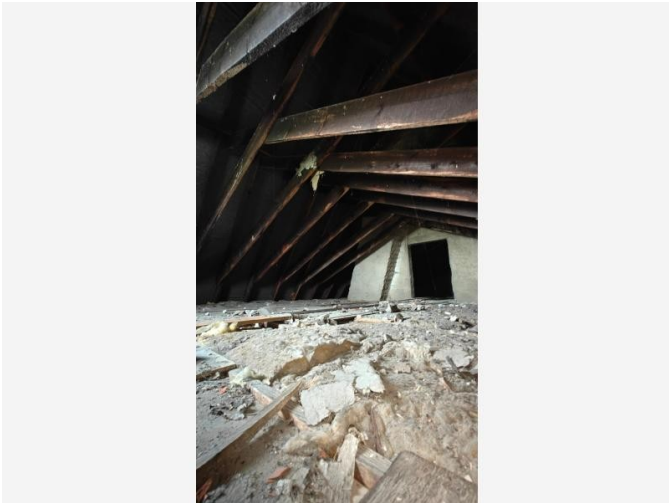
Situeringsfoto

**Reden:** Het onderzoek kan niet uitgevoerd worden binnen de bepalingen van de Welzijnswet

**Uitleg van de asbestdeskundige:** Middellange beperking: Zolder niet veilig om te betreden: Geen zoldervloer aanwezig.

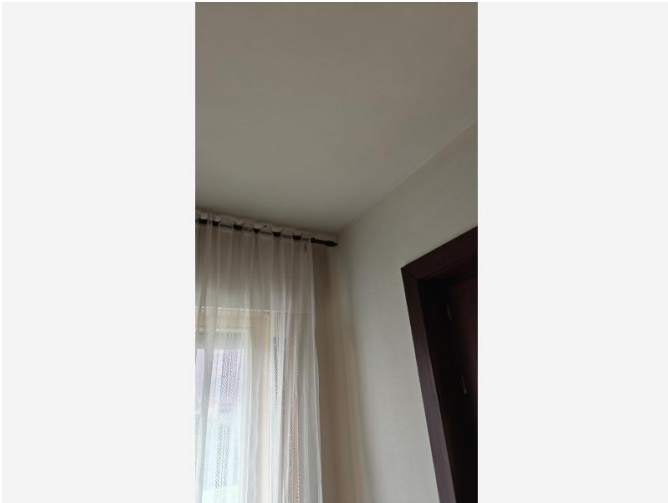
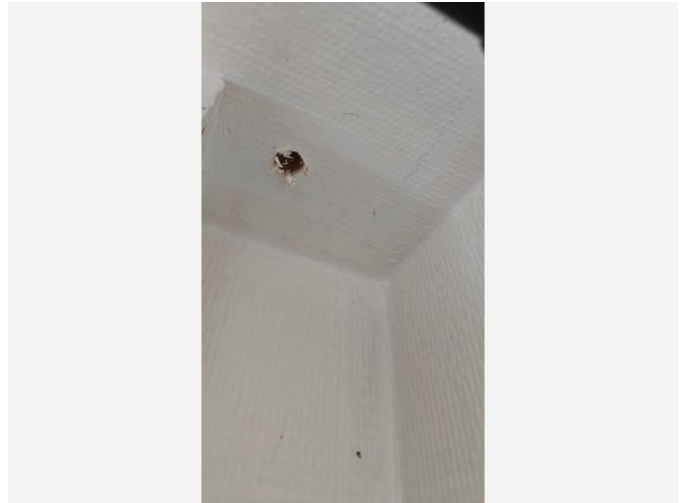
## Fiche 7: pleisterwerk plafond

Overzichtsfoto

Detailfoto

Geen asbest

| # | Type | Referentie | Resultaat |
|---|---|---|---|
| 7.1 | Mengmonster | 2 | Geen asbest |

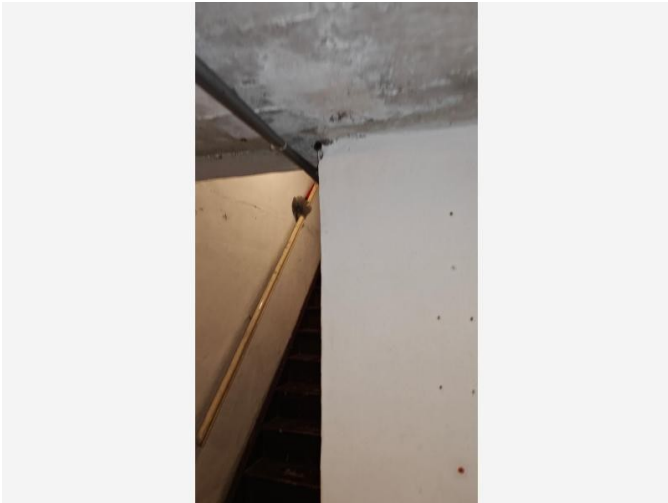
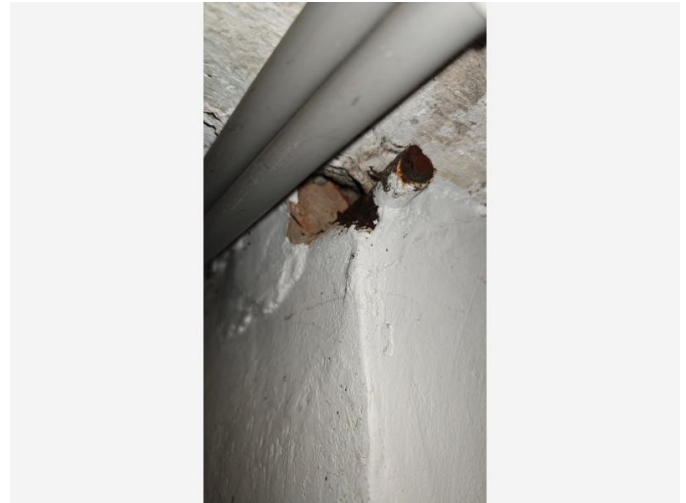
## Fiche 8: cementering binnengevel

Overzichtsfoto

Detailfoto

Geen asbest

| # | Type | Referentie | Resultaat |
|---|---|---|---|
| 8.1 | Mengmonster | 3 | Geen asbest |

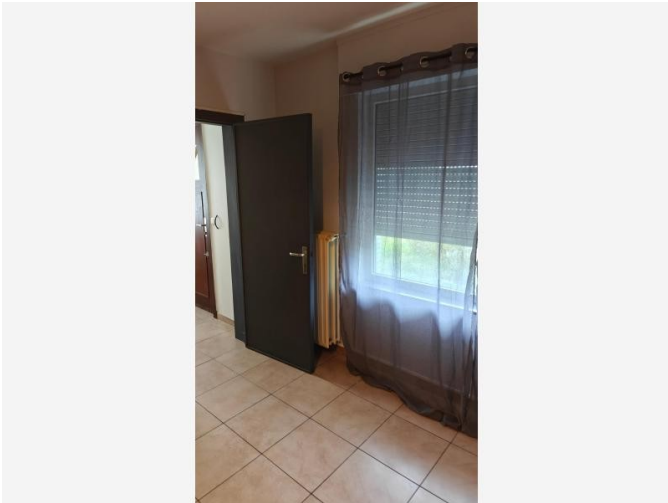
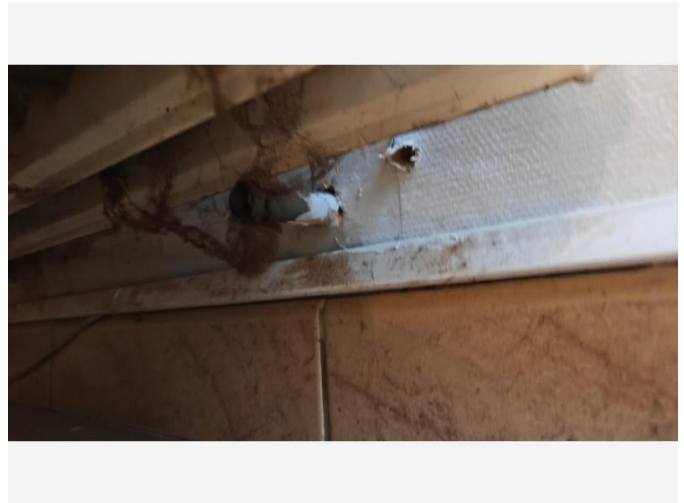
## Fiche 9: pleisterwerk muur

Overzichtsfoto

Detailfoto

Geen asbest

| # | Type | Referentie | Resultaat |
|---|---|---|---|
| 9.1 | Mengmonster | 1 | Geen asbest |

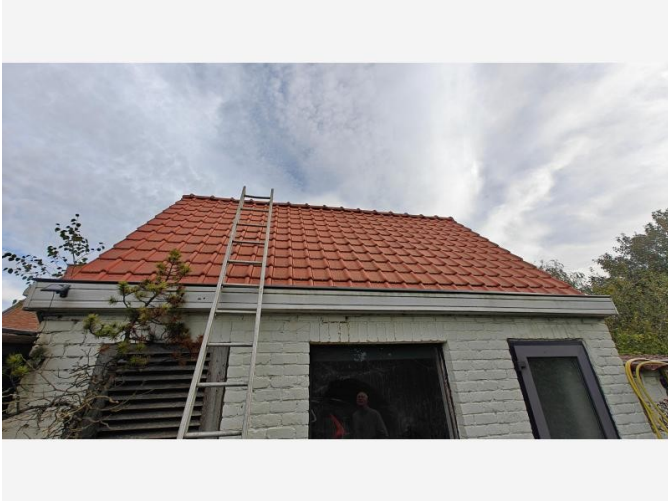
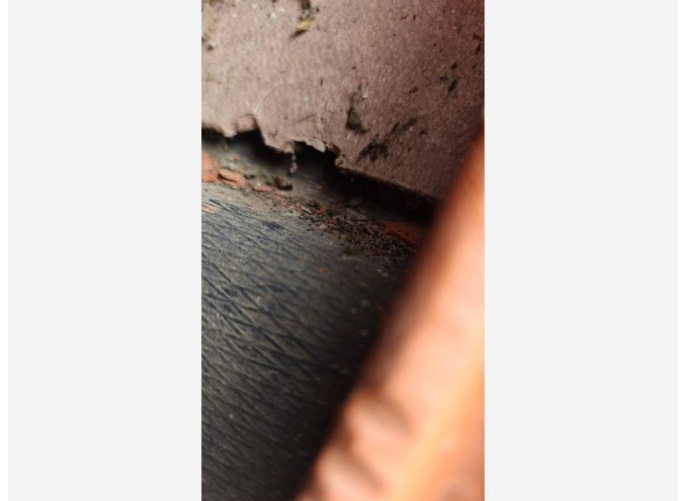
Overzichtsfoto

Detailfoto

Geen asbest

| # | Type | Referentie | Resultaat |
|---|---|---|---|
| 10.1 | Puntmonster | 4 | Geen asbest |

| Beschrijving | onderdak hellend dak bijgebouw |
