# Asbestinventarisatetest

Gasklokstraat 10, 9000 Gent

Attestnummer : 20250923-000203.000

Uitgegeven op : 23.09.2025

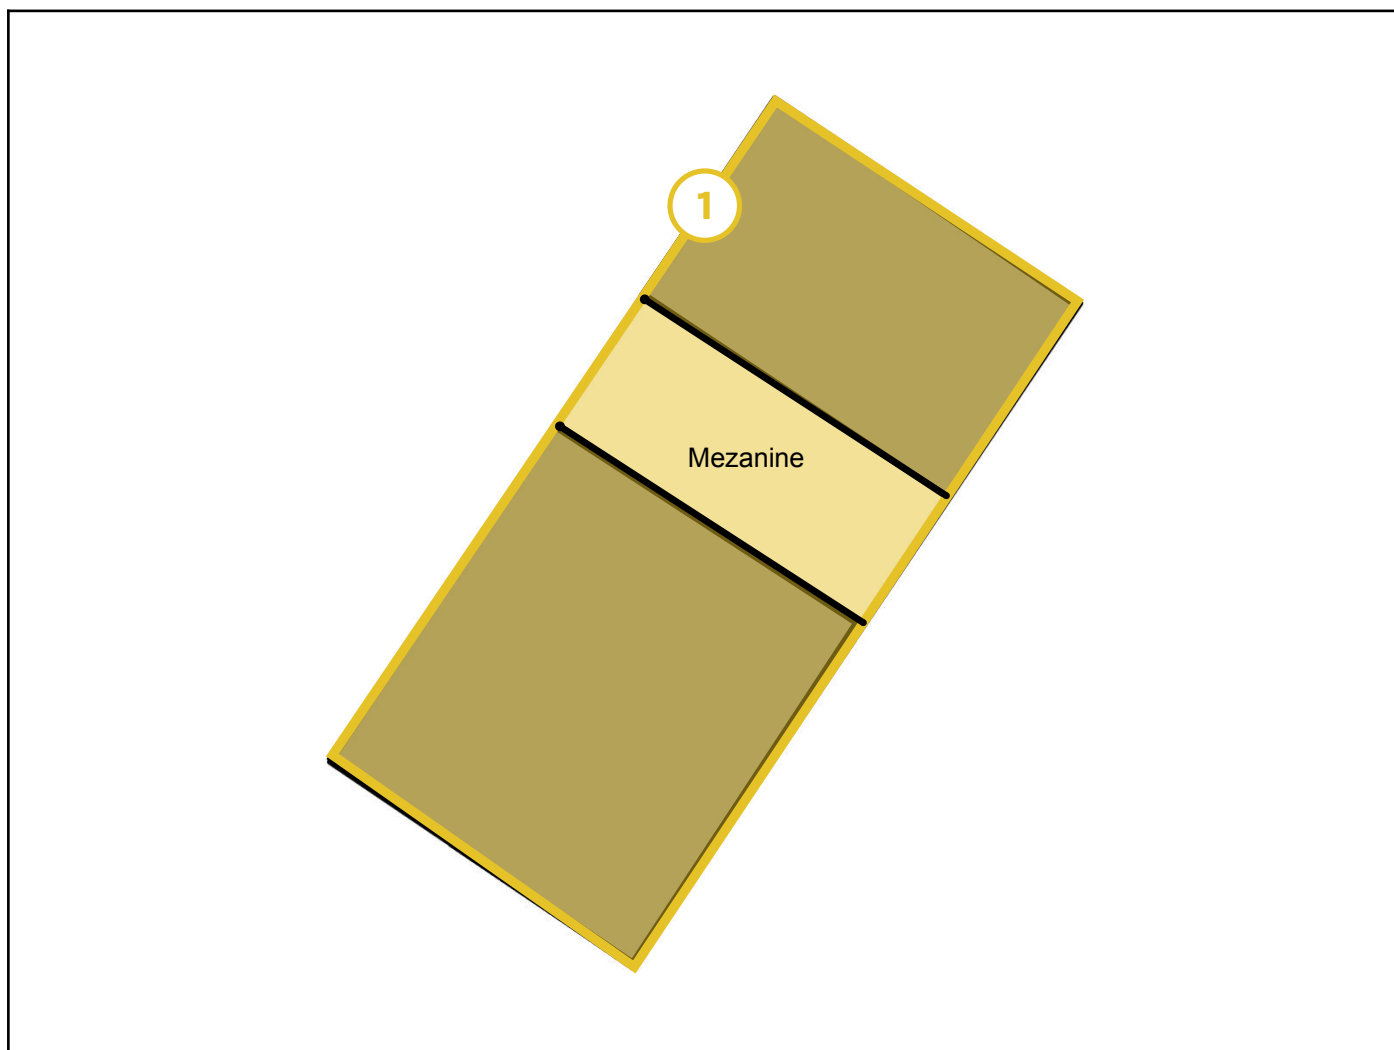
## Plan 1.4: Mezanine

| Beschrijving | Type | Actie |
|---|---|---|
| 1. Onderdak | Asbestmateriaal | Zorgvuldig beheren |

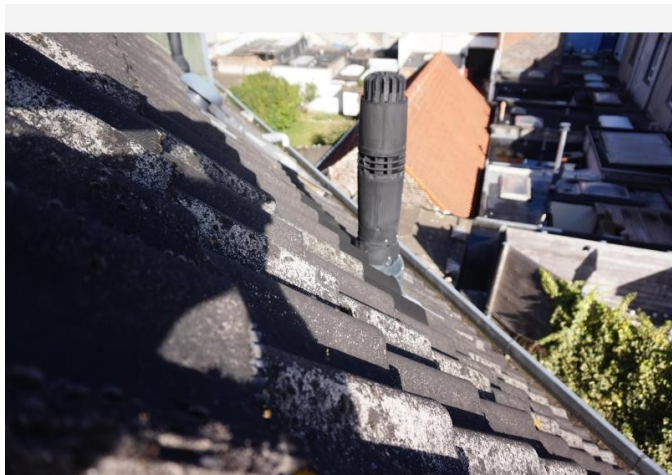
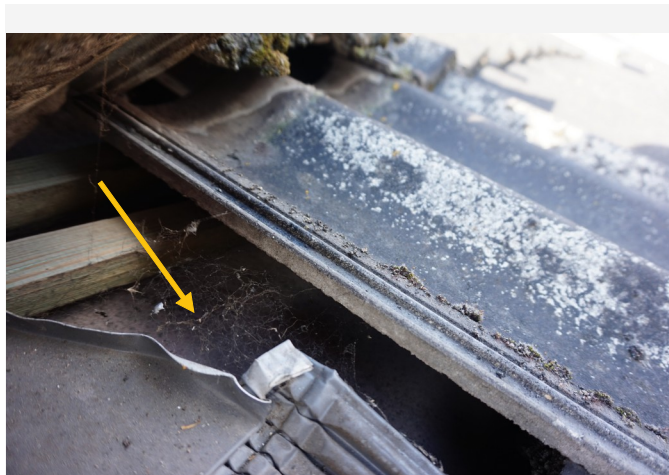
Het asbestmateriaal valt onder de mijlpaal van 2040.

Zorgvuldig beheren

Er werd geen monsternamen uitgevoerd van deze toepassing. Het is aangewezen alsnog een monsternamen te laten uitvoeren indien u zekerheid wenst of deze toepassing asbesthoudend is en meer bepaald welke asbestsoort deze bevat. Dit kan namelijk een invloed hebben op de geldigheidsduur van het attest en/of de eindconclusie asbestveilig of niet-asbestveilig.

| Eindbeoordeling materiaalrisico | Zeer laag materiaalrisico en/of zeer lage kans op vezelvrijgave |
| Opmerking | De staat van het materiaal kon niet vastgesteld worden. |

| Asbestsoort (vezeltype) | Crocidoliet aanwezig |
| Toestand van het materiaal | Licht beschadigd, licht verweerd. Intact calciumsilicaatmateriaal of categorie III 'gebondenheid' |

| Beschrijving | Onderdak |
| Asbestmateriaal | Plaat, paneel, tablet - Type Menuiserie |

- Zorg voor een veilig beheer en verwijder dit asbestmateriaal wanneer het bij werken eenvoudig bereikbaar wordt. Controleer de toestand jaarlijks op wijzigingen.
- Voer bijkomende staalname(s) uit.

- Hermetische zone (erkend asbestverwijderaar)  
Dit betreft een hechtgebonden asbestmateriaal dat bij de verwijdering hoogstwaarschijnlijk gebroken of gescheurd zal worden. Het verwijderen van deze toepassing kan een grote vezelvrijgave tot gevolg hebben. Deze toepassing kan enkel verwijderd worden in een hermetische zone door een erkend asbestverwijderaar.

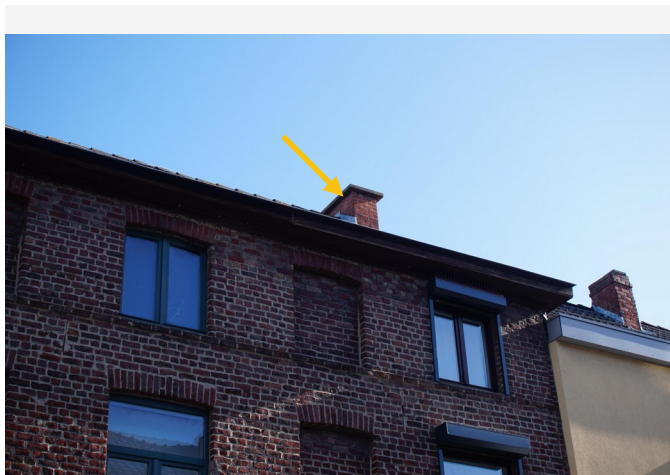
**Reden:** Het te onderzoeken materiaal situeert zich hoger dan 3,50 m te rekenen vanaf een veilige ondergrond

**Uitleg van de asbestdeskundige:** De binnenkant van de schouw(en) kon(den) niet visueel worden nagekeken. De toegang van de schouw kan alleen vanaf de bovenkant gecontroleerd worden en dit is niet mogelijk binnen de onderzoeksbependingen van het inspectieprotocol.

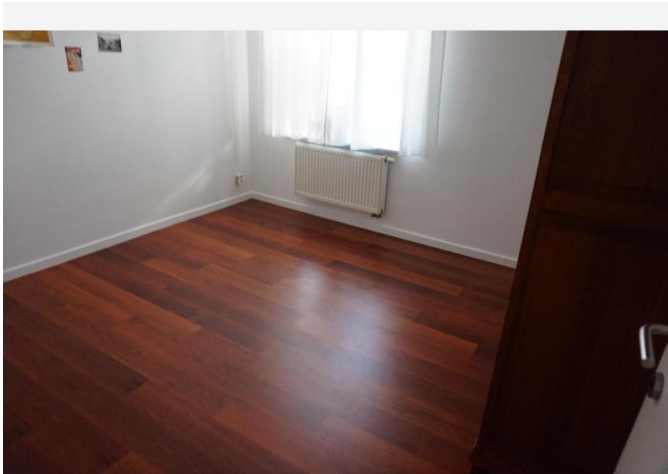
Volgende toepassingen werden bekeken en als niet verdacht beoordeeld:

- Dichtingslagen aan schrijnwerk (mastiek),
- CV-systeem: stookketel,
- Dakbedekking,
- Venstertabletten,
- Deurdorpels,
- Vloerbekledingen -tegels,

Volgende toepassingen werden niet vastgesteld bij het plaatsbezoek.:

- CV-systeem: leidingisolatie
- Dakbedekking in bitumen, rubber of gelijkaardig,
- Vinylvloer(en),

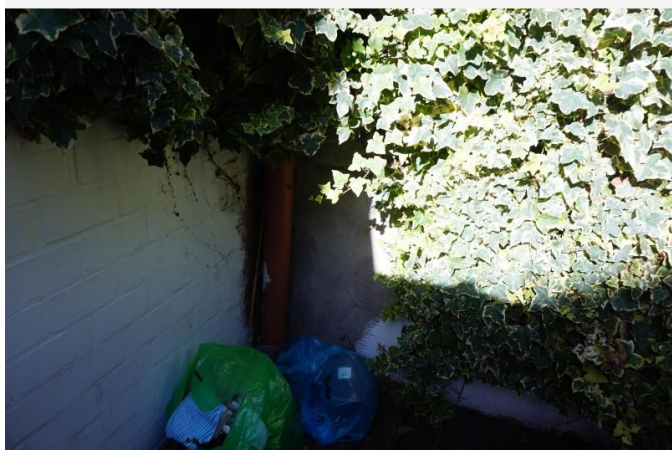
Tijdens het plaatsbezoek werden alle waarneembare delen/ruimten en de (eventueel) bijhorende tuin (perceel) gecontroleerd van het inspectiegebied. De ruimten zijn in deze mate gecontroleerd dat enkel de (op moment van keuring) waarneembare/zichtbare toepassingen werden opgenomen in het attest. De toepassingen die niet konden waargenomen worden door eventuele bemeubeling, opslag van materiaal, voorzetwanden, valse plafonds, overlegvloeren,... (laminaat...) zijn bijgevolg niet opgenomen in dit asbestattest. De tuin is visueel nagekeken in de mate van het mogelijke. Vegetatie (bodembedekkers, struiken, bomen, gras...) kan bepaalde toepassingen maskeren waardoor deze niet opgenomen zijn in dit asbestattest.

Indien de toestand in het inspectiegebied zou wijzigen (bvb. bij verbouwingen of herinrichting tuin) en er bijkomende toepassingen waarneembaar worden is een bijkomend onderzoek nodig.

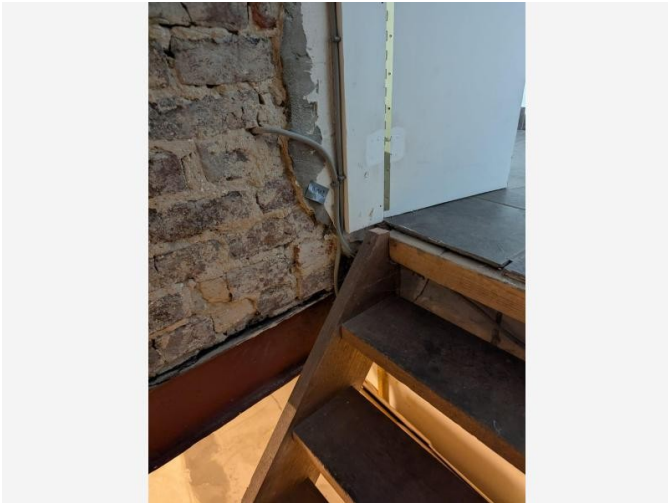
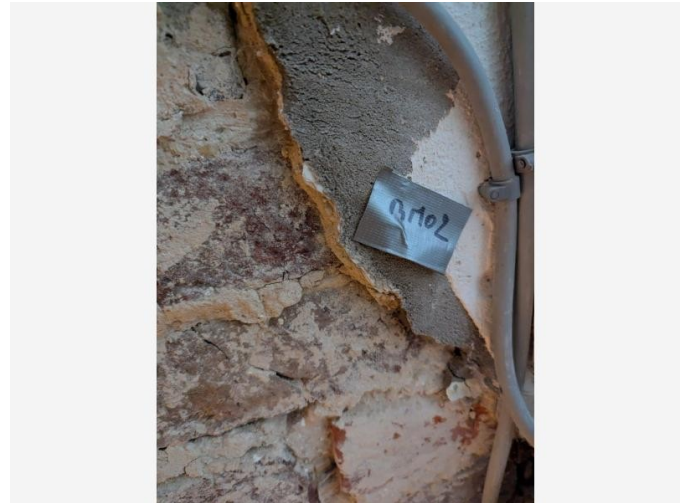
## Fiche 5: Cementlaag kelder

Geen asbest

| # | Type | Referentie | Resultaat |
|---|---|---|---|
| 5.1 | Mengmonster | MM02 | Geen asbest |

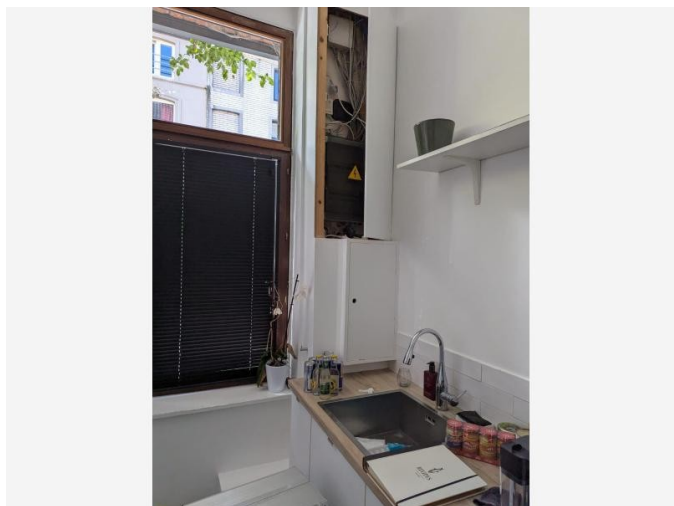
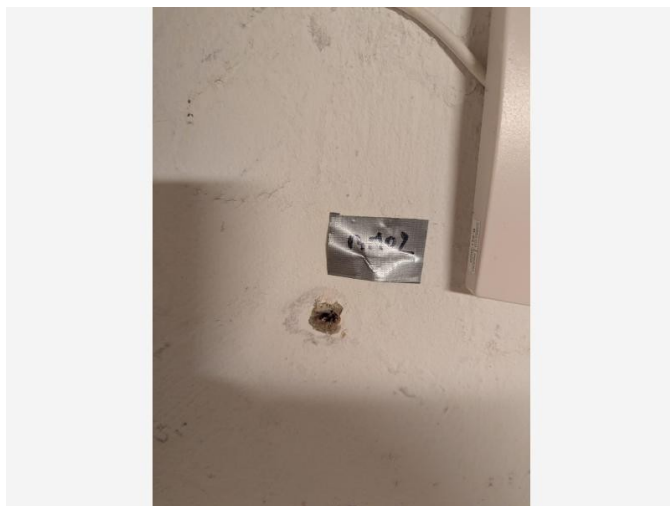
## Fiche 6: Pleisterwerk aan muren

Geen asbest

| # | Type | Referentie | Resultaat |
|---|---|---|---|
| 6.1 | Mengmonster | MM01 | Geen asbest |

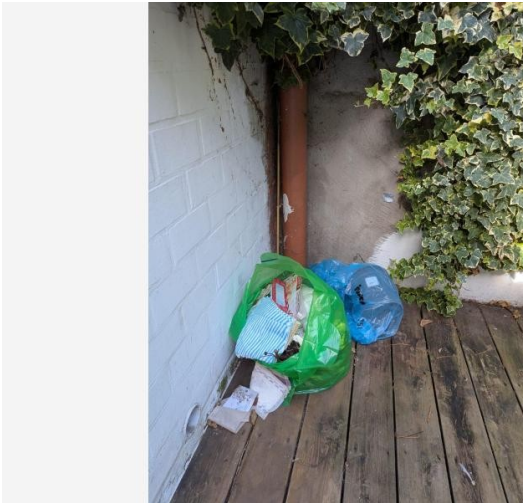
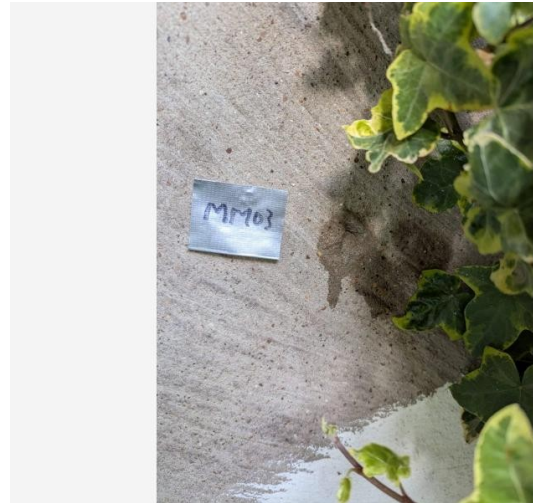
## Fiche 7: Cementlaag buiten

Geen asbest

| # | Type | Referentie | Resultaat |
|---|---|---|---|
| 7.1 | Mengmonster | MM03 | Geen asbest |
