Asbestinventarisatetest

Leopold Luypaertstraat 192, 1850 Grimbergen

Attestnummer : 20240227-000479.000

Uitgegeven op : 27.02.2024

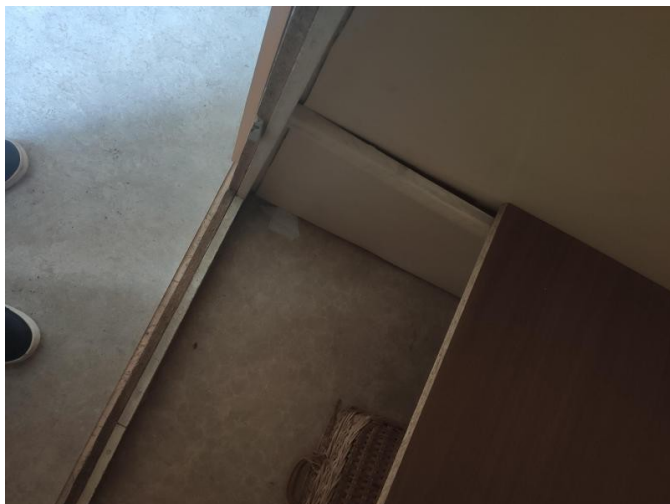
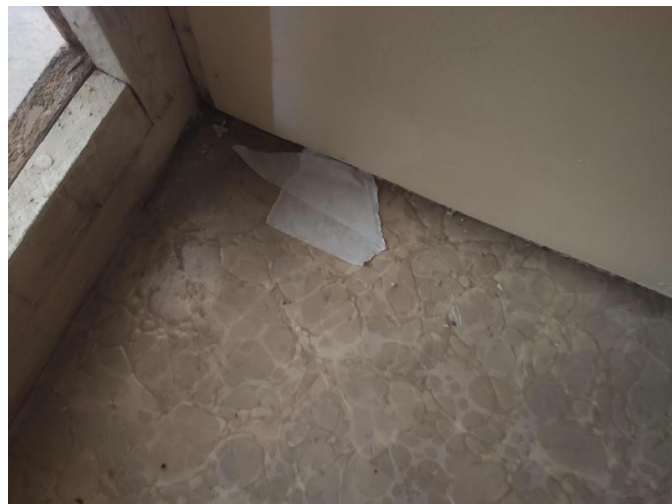
Eindbeoordeling materiaalrisico	Verhoogd materiaalrisico en/of verhoogde kans op vezelvrijgave
---------------------------------	--

Gebondenheid	Categorie 2: niet-hechtgebonden met matrix
Asbestsoort (vezeltype)	Alleen chrysotiel
Asbestconcentratie	Hoog ($\geq 50\%$)
Afschermingsgraad van het gehele materiaal	Geheel of deels (ook) vrij aan binnenluchtstromen
Toestand van het materiaal	Licht beschadigd, licht verweerd. Intact materiaal type Pical – asbestboard of categorie III 'gebondenheid'

#	Type	Referentie	Resultaat
1.1	Puntmonster	8128569	Chrysotiel

Beschrijving	Vloerbekleding
Omgeving	Binnen
Primaire drager	Vloer
Asbestmateriaal	Prefab - afwerking - Vloerzeil
Bindmiddel van asbestmateriaal	Karton - papier - viltachtig
Gebondenheid op basis van bindmiddel	Niet-hechtgebonden
Hoeveelheid (oppervlakte - aantal)	• 13,00 m ² - 1 stuk

Verwijderen

- Zorg voor een veilig beheer. Vermijd het beschadigen van het asbestmateriaal. Controleer de toestand jaarlijks op wijzigingen.
- Verwijder dit asbestmateriaal zo snel mogelijk. Volg de toestand goed op.

- Hermetische zone (erkend asbestverwijderaar)
Verwijderingvoorschriften volgens Codex over het welzijn op het werk Art. VI.3-61

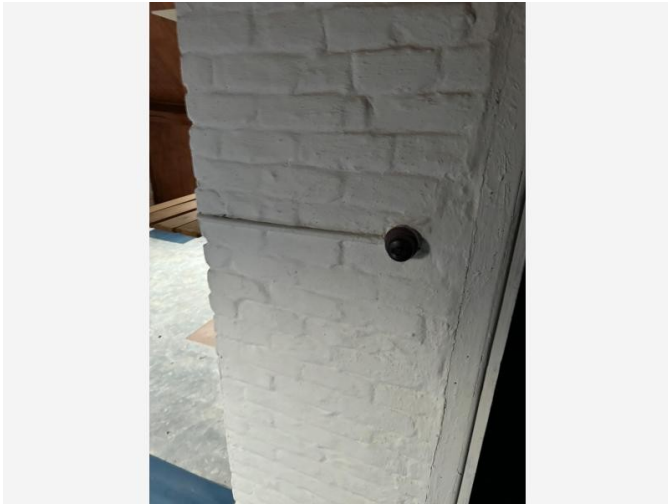
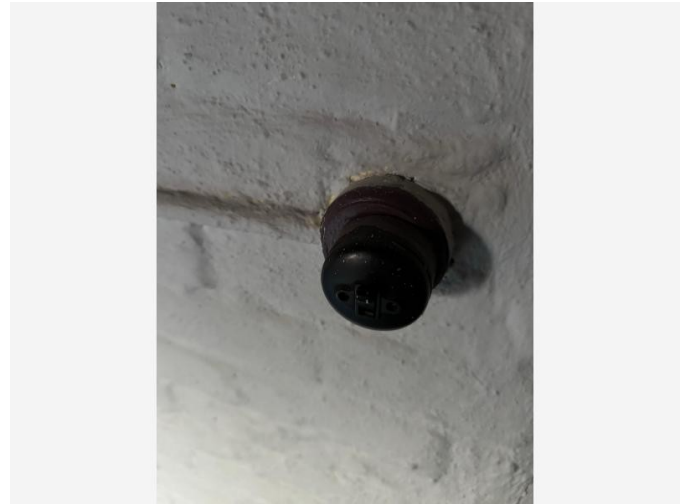
Eindbeoordeling materiaalrisico	Verhoogd materiaalrisico en/of verhoogde kans op vezelvrijgave
---------------------------------	--

Gebondenheid	Categorie 1: hechtgebonden in oorsprong
Asbestsoort (vezeltype)	Crocidoliet aanwezig
Asbestconcentratie	Laag (< 50%)
Afschermingsgraad van het gehele materiaal	Geheel of deels (ook) vrij aan binnenluchtstromen
Toestand van het materiaal	Licht beschadigd, licht verweerd. Intact materiaal type Pical – asbestboard of categorie III 'gebondenheid'

Beschrijving	Bakeliet schakelaar
Omgeving	Binnen
Primaire drager	Binnenwand
Asbestmateriaal	Plaat, paneel, tablet - Type Bakeliet
Bindmiddel van asbestmateriaal	Kunststof of -hars
Gebondenheid op basis van bindmiddel	Hecht
Hoeveelheid (oppervlakte - dikte - aantal)	● 0,05 m ² - 3,00 cm - 1 stuk
Totaal volume	0,002 m ³

Verwijderen

- Zorg voor een veilig beheer. Vermijd het beschadigen van het asbestmateriaal. Controleer de toestand jaarlijks op wijzigingen.
- Zorg voor een veilig beheer en verwijder dit asbestmateriaal wanneer het bij werken eenvoudig bereikbaar wordt. Controleer de toestand jaarlijks op wijzigingen.

- Eenvoudige handelingen: mag via doe-het-zelf of door werknemer(s) met opleidingsattest eenvoudige handelingen
Mits zorgvuldigheid en het dragen van persoonlijke beschermingsmiddelen kan de toepassing via de doe-het-zelfmethode verwijderd worden. Kans op vezelvrijgave is beperkt.
- Eenvoudige handelingen: enkel door erkend asbestverwijderaar
Mits zorgvuldigheid en het dragen van persoonlijke beschermingsmiddelen kan de toepassing via de doe-het-zelfmethode verwijderd worden. Kans op vezelvrijgave is beperkt.

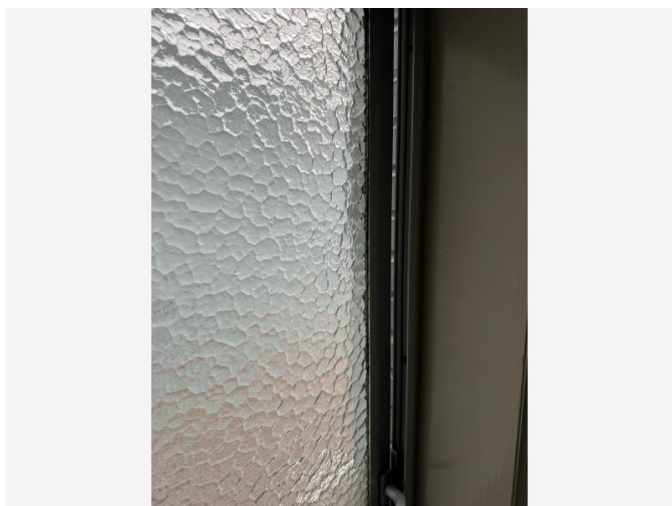
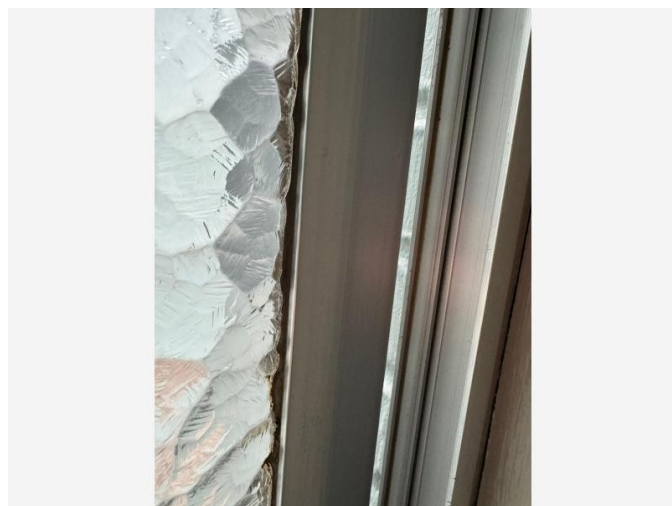
Eindbeoordeling materiaalrisico	Verhoogd materiaalrisico en/of verhoogde kans op vezelvrijgave
---------------------------------	--

Gebondenheid	Categorie 1: hechtgebonden in oorsprong
Asbestsoort (vezeltype)	Amfibool aanwezig, uitgezonderd crocidoliet
Asbestconcentratie	Laag (< 50%)
Afschermingsgraad van het gehele materiaal	Geheel of deels (ook) vrij aan binnenluchtstromen
Toestand van het materiaal	Licht beschadigd, licht verweerd. Intact materiaal type Pical – asbestboard of categorie III 'gebondenheid'

Beschrijving	Mastiek als kit van achterdeur
Omgeving	Binnen
Primaire drager	Wandopening verticaal (raam, deur, ...)
Asbestmateriaal	In-situ afwerkingslagen - Pasta, stopverf, voegsel, stopsel, vulsel, mastiek, katten, ...
Bindmiddel van asbestmateriaal	Kitten, mastiek, pasta
Gebondenheid op basis van bindmiddel	Hecht
Hoeveelheid (gewicht - aantal)	<ul style="list-style-type: none"> 0,30 kg - 1 stuk
Totaal gewicht	0,30 kg
Eenvoudig bereikbaar	Ja
Bevestigingswijze	<ul style="list-style-type: none"> Verlijmd, ingegoten, versmeerd

Verwijderen

- Zorg voor een veilig beheer. Vermijd het beschadigen van het asbestmateriaal. Controleer de toestand jaarlijks op wijzigingen.
- Verwijder dit asbestmateriaal zo snel mogelijk. Volg de toestand goed op.

- Eenvoudige handelingen: mag via doe-het-zelf of door werknemer(s) met opleidingsattest eenvoudige handelingen
Verwijderingvoorschriften volgens Codex over het welzijn op het werk Art. VI.3-54
- Eenvoudige handelingen: enkel door erkend asbestverwijderaar
Verwijderingvoorschriften volgens Codex over het welzijn op het werk Art. VI.3-54

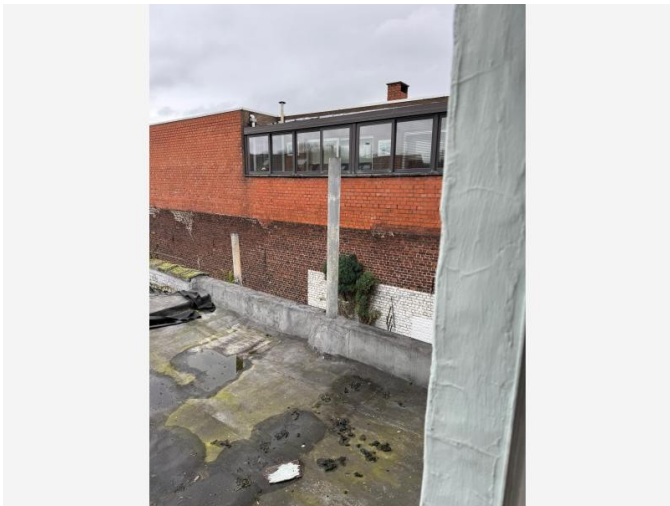
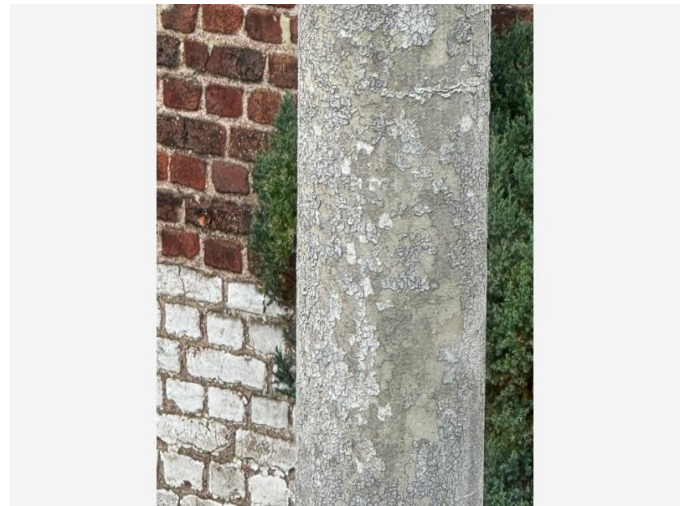
Eindbeoordeling materiaalrisico	Verhoogd materiaalrisico en/of verhoogde kans op vezelvrijgave
---------------------------------	--

Gebondenheid	Categorie 1: hechtgebonden in oorsprong
Asbestsoort (vezeltype)	Crocidoliet aanwezig
Asbestconcentratie	Laag (< 50%)
Afschermingsgraad van het gehele materiaal	Geheel of deels vrij aan de buitenlucht
Toestand van het materiaal	Matig beschadigd, matig verweerd

Beschrijving	Schoorsteenbuis plat dak
Omgeving	Buiten
Primaire drager	HVAC infrastructuur en uitrusting
Asbestmateriaal	Rookgaskanaal
Bindmiddel van asbestmateriaal	Cement
Gebondenheid op basis van bindmiddel	Hecht
Hoeveelheid (lengte - omtrek - dikte - aantal)	• 2,50 m - 20,00 cm - 2,00 cm - 1 stuk
Totaal volume	0,01 m ³
Eenvoudig bereikbaar	Ja
Bevestigingswijze	• Verlijmd, ingegoten, versmeerd

Identificatiemethode	Vaststelling zonder monstername
Destructieve handeling voor identificatie	Nee
Opmerking	2 meter verder is een andere schoorsteenbuis. Deze behoort normaal gezien toe aan de burens en bevindt zich dus niet in het inspectiegebied. Deze toepassing is echter ook asbestverdacht.

Verwijderen

- Verwijder dit asbestmateriaal zo snel mogelijk. Volg de toestand goed op.

- Eenvoudige handelingen: mag via doe-het-zelf of door werknemer(s) met opleidingsattest eenvoudige handelingen
De toepassing bevindt zich in de buitenlucht en de handeling voor het verwijderen vereist geen professionele ervaring. Het gebruik van persoonlijke beschermingsmiddelen is vereist.
- Eenvoudige handelingen: enkel door erkend asbestverwijderaar
De toepassing bevindt zich in de buitenlucht en de handeling voor het verwijderen vereist geen professionele ervaring. Het gebruik van persoonlijke beschermingsmiddelen is vereist.

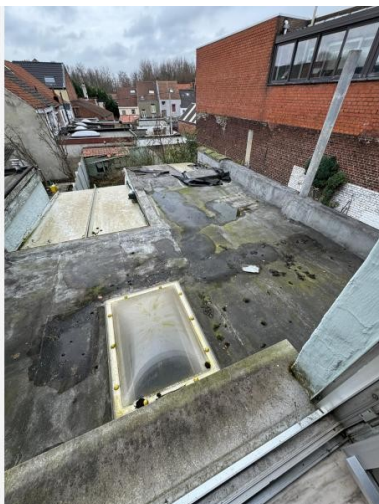
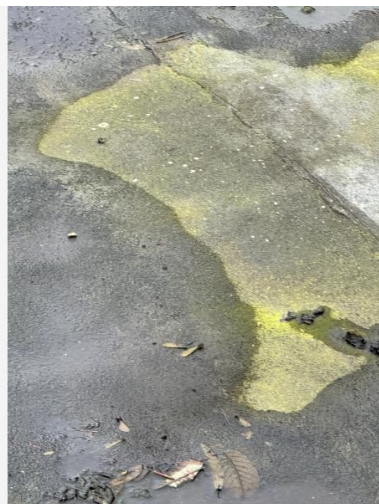
Eindbeoordeling materiaalrisico	Verhoogd materiaalrisico en/of verhoogde kans op vezelvrijgave
---------------------------------	--

Gebondenheid	Categorie 1: hechtgebonden in oorsprong
Asbestsoort (vezeltype)	Crocidoliet aanwezig
Asbestconcentratie	Laag (< 50%)
Afschermingsgraad van het gehele materiaal	Geheel of deels vrij aan de buitenlucht
Toestand van het materiaal	Matig beschadigd, matig verweerd

Beschrijving	Roofing plat dak
Omgeving	Buiten
Primaire drager	Plat dak
Asbestmateriaal	Dak- en gevelbekleding - Roofing
Bindmiddel van asbestmateriaal	Bitumen (roofing, teer, asfalt)
Gebondenheid op basis van bindmiddel	Hecht
Hoeveelheid (oppervlakte - aantal)	• 27,00 m ² - 1 stuk
Totale oppervlakte	27,00 m ²
Eenvoudig bereikbaar	Ja

Verwijderen

- Zorg voor een veilig beheer. Vermijd het beschadigen van het asbestmateriaal. Controleer de toestand jaarlijks op wijzigingen.
- Verwijder dit asbestmateriaal zo snel mogelijk. Volg de toestand goed op.

- Eenvoudige handelingen: mag via doe-het-zelf of door werknemer(s) met opleidingsattest eenvoudige handelingen
De toepassing bevindt zich in buitenomgeving. Mits zorgvuldigheid en het dragen van persoonlijke beschermingsmiddelen volstaat de doe-het-zelfmethode.
- Eenvoudige handelingen: enkel door erkend asbestverwijderaar
De toepassing bevindt zich in buitenomgeving. Mits zorgvuldigheid en het dragen van persoonlijke beschermingsmiddelen volstaat de doe-het-zelfmethode.

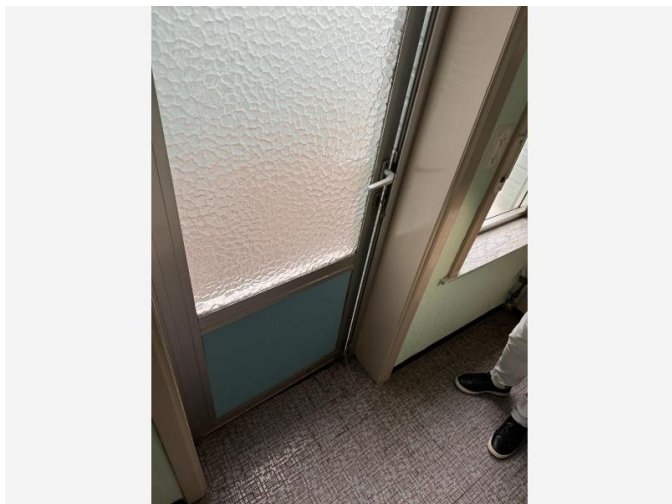
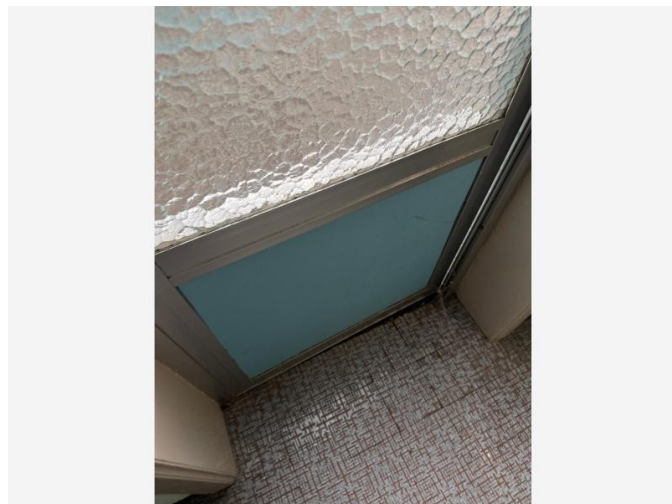
Eindbeoordeling materiaalrisico	Verhoogd materiaalrisico en/of verhoogde kans op vezelvrijgave
---------------------------------	--

Gebondenheid	Categorie 1: hechtgebonden in oorsprong
Asbestsoort (vezeltype)	Crocidoliet aanwezig
Asbestconcentratie	Laag (< 50%)
Afschermingsgraad van het gehele materiaal	Geheel of deels (ook) vrij aan binnenluchtstromen
Toestand van het materiaal	Licht beschadigd, licht verweerd. Intact materiaal type Pical – asbestboard of categorie III 'gebondenheid'

Beschrijving	Glasalplaat achterdeur
Omgeving	Grenst aan binnen- en buitenlucht
Primaire drager	Wandopening verticaal (raam, deur, ...)
Asbestmateriaal	Plaat, paneel, tablet - Geëmailleerd, type Glasal
Bindmiddel van asbestmateriaal	Cement
Gebondenheid op basis van bindmiddel	Hecht
Hoeveelheid (oppervlakte - dikte - aantal)	• 1,00 m ² - 2,01 cm - 1 stuk
Totaal volume	0,02 m ³

Verwijderen

- Zorg voor een veilig beheer. Vermijd het beschadigen van het asbestmateriaal. Controleer de toestand jaarlijks op wijzigingen.
- Zorg voor een veilig beheer en verwijder dit asbestmateriaal wanneer het bij werken eenvoudig bereikbaar wordt. Controleer de toestand jaarlijks op wijzigingen.

- Eenvoudige handelingen: mag via doe-het-zelf of door werknemer(s) met opleidingsattest eenvoudige handelingen
Beperkte kans op vezelvrijgave bij verwijdering. Het dragen van persoonlijke beschermingsmiddelen volstaat om zelf de toepassing te verwijderen. Er dient weliswaar zorgvuldig te worden omgegaan.
- Eenvoudige handelingen: enkel door erkend asbestverwijderaar
Beperkte kans op vezelvrijgave bij verwijdering. Het dragen van persoonlijke beschermingsmiddelen volstaat om zelf de toepassing te verwijderen. Er dient weliswaar zorgvuldig te worden omgegaan.

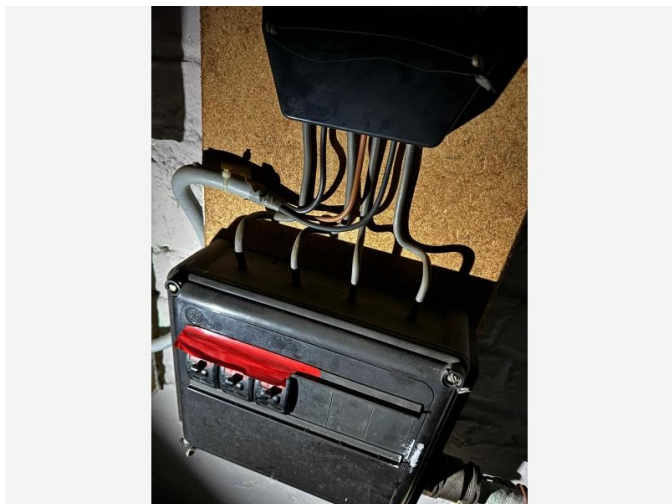
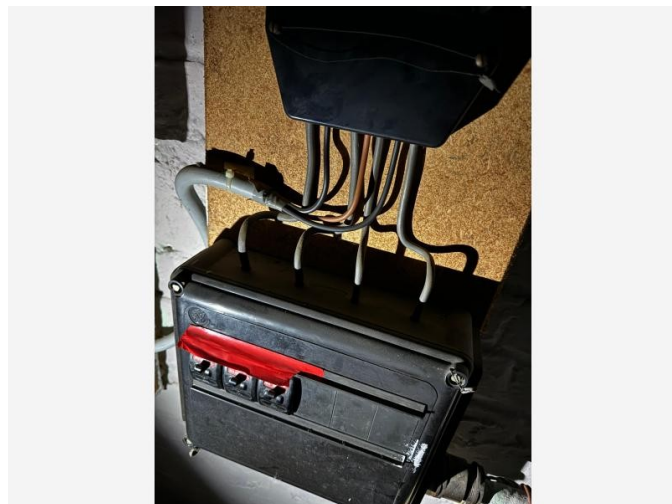
Eindbeoordeling materiaalrisico	Verhoogd materiaalrisico en/of verhoogde kans op vezelvrijgave
---------------------------------	--

Gebondenheid	Categorie 1: hechtgebonden in oorsprong
Asbestsoort (vezeltype)	Crocidoliet aanwezig
Asbestconcentratie	Laag (< 50%)
Afschermingsgraad van het gehele materiaal	Geheel of deels (ook) vrij aan de binnenlucht
Toestand van het materiaal	Licht beschadigd, licht verweerd. Intact materiaal type Pical – asbestboard of categorie III 'gebondenheid'

Beschrijving	Elektrische installatie
Omgeving	Binnen
Primaire drager	Communicatie en elektrische infrastructuur en uitrusting
Asbestmateriaal	Plaat, paneel, tablet - Type Bakeliet
Bindmiddel van asbestmateriaal	Kunststof of -hars
Gebondenheid op basis van bindmiddel	Hecht
Hoeveelheid (oppervlakte - dikte - aantal)	• 0,30 m ² - 1,00 cm - 1 stuk
Totaal volume	0,003 m ³

Verwijderen

- Zorg voor een veilig beheer. Vermijd het beschadigen van het asbestmateriaal. Controleer de toestand jaarlijks op wijzigingen.
- Zorg voor een veilig beheer en verwijder dit asbestmateriaal wanneer het bij werken eenvoudig bereikbaar wordt. Controleer de toestand jaarlijks op wijzigingen.

- Eenvoudige handelingen: mag via doe-het-zelf of door werknemer(s) met opleidingsattest eenvoudige handelingen
Mits zorgvuldigheid en het dragen van persoonlijke beschermingsmiddelen kan de toepassing via de doe-het-zelfmethode verwijderd worden. Kans op vezelvrijgave is beperkt.
- Eenvoudige handelingen: enkel door erkend asbestverwijderaar
Mits zorgvuldigheid en het dragen van persoonlijke beschermingsmiddelen kan de toepassing via de doe-het-zelfmethode verwijderd worden. Kans op vezelvrijgave is beperkt.

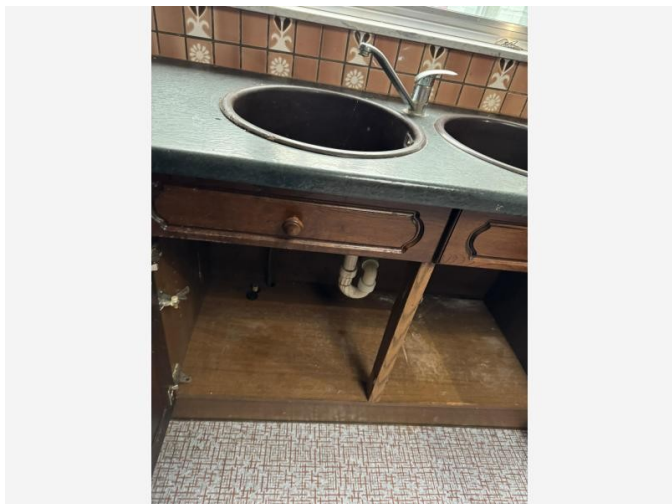
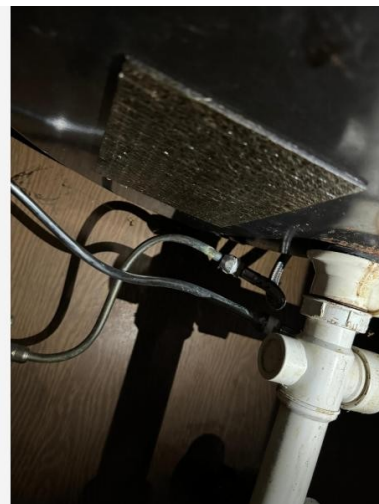
Eindbeoordeling materiaalrisico	Laag materiaalrisico en/of verlaagde kans op vezelvrijgave
---------------------------------	--

Gebondenheid	Categorie 1: hechtgebonden in oorsprong
Asbestsoort (vezeltype)	Crocidoliet aanwezig
Asbestconcentratie	Laag (< 50%)
Afschermingsgraad van het gehele materiaal	Geheel of deels (ook) vrij aan de binnenlucht
Toestand van het materiaal	Onbeschadigd, niet verweerd

Beschrijving	Dreunplaatje
Omgeving	Binnen
Primaire drager	Inrichting (meubilair, ...)
Asbestmateriaal	Dreunplaatje wasbak
Bindmiddel van asbestmateriaal	Bitumen (roofing, teer, asfalt)
Gebondenheid op basis van bindmiddel	Hecht
Hoeveelheid (gewicht - aantal)	• 0,20 kg - 1 stuk
Totaal gewicht	0,20 kg
Eenvoudig bereikbaar	Ja

Zorgvuldig beheren

- Zorg voor een veilig beheer. Vermijd het beschadigen van het asbestmateriaal. Controleer de toestand jaarlijks op wijzigingen.
- Zorg voor een veilig beheer en verwijder dit asbestmateriaal wanneer het bij werken eenvoudig bereikbaar wordt. Controleer de toestand jaarlijks op wijzigingen.

- Eenvoudige handelingen: mag via doe-het-zelf of door werknemer(s) met opleidingsattest eenvoudige handelingen
Verwijder deze toepassing bij voorkeur in zijn geheel met de lavabo als asbesthoudend afval. In dit geval mag verwijdering gebeuren via doe-het-zelf.
- Eenvoudige handelingen: enkel door erkend asbestverwijderaar
Verwijder deze toepassing bij voorkeur in zijn geheel met de lavabo als asbesthoudend afval. In dit geval mag verwijdering gebeuren via doe-het-zelf.

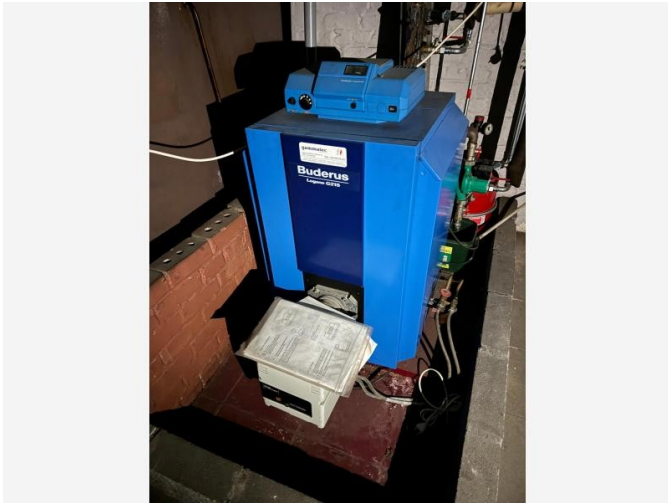
Grote kans op aanwezigheid van de asbestverdachte materialen pakking en dichting in de verwarmingskachel.

Identificatiemethode	Redelijk vermoeden
Primaire drager	HVAC infrastructuur en uitrusting
(Asbest)materiaal	Pakking, dichting
Bindmiddel	Karton - papier - viltachtig
Gebondenheid bindmiddel	Niet-hechtgebonden

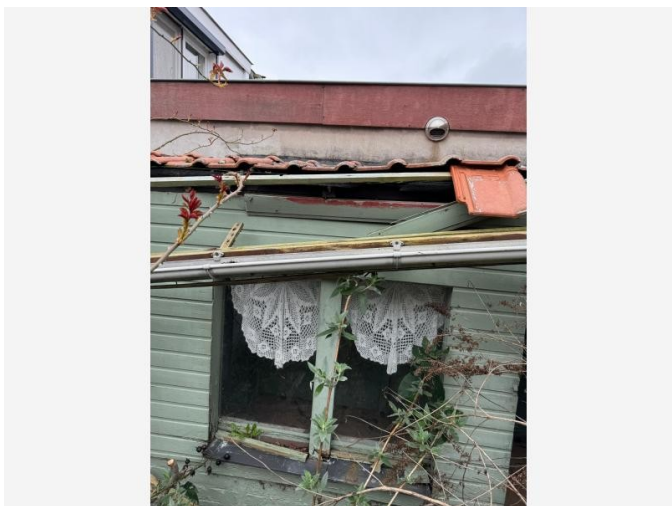
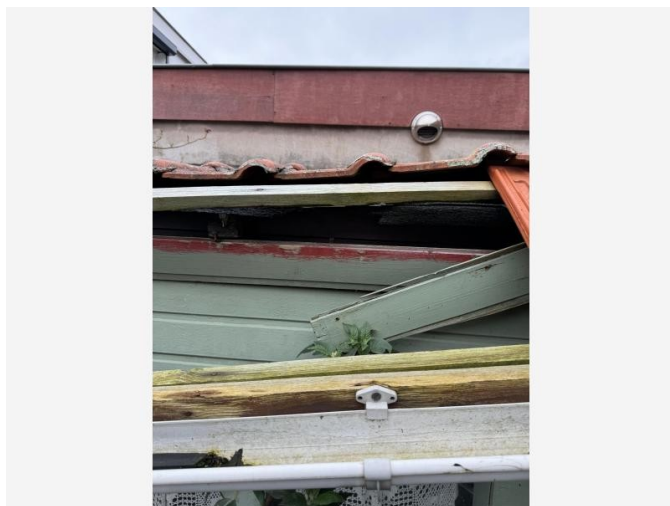
Fiche 10: Roofing tuinhuis

Geen asbest

#	Type	Referentie	Resultaat
10.1	Puntmonster	8128568	Geen asbest

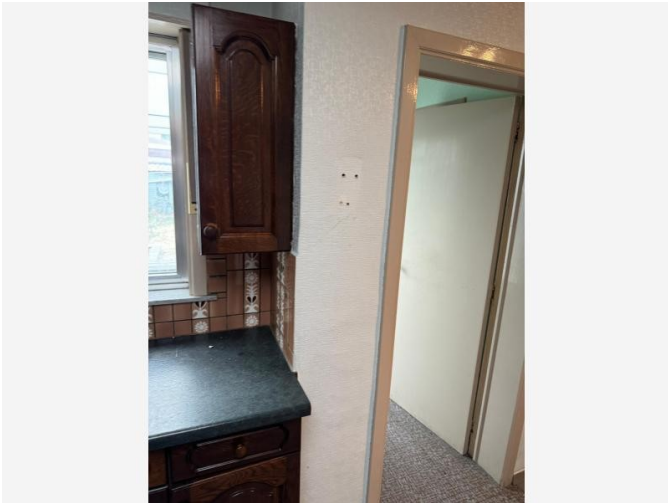
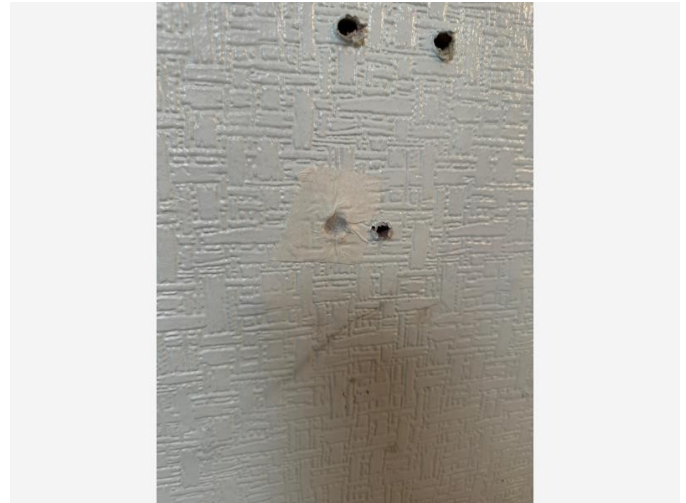
Geen asbest

#	Type	Referentie	Resultaat
11.1	Mengmonster	8128567	Geen asbest

Beschrijving	Pleisterwerk muren
Omgeving	Binnen
Primaire drager	Binnenwand
Bindmiddel van materiaal	Gips - kalk
