Asbestinventarisatetest

Zemstsesteenweg 131, 1981 Zemst

Attestnummer : 20231207-000008.000

Uitgegeven op : 07.12.2023

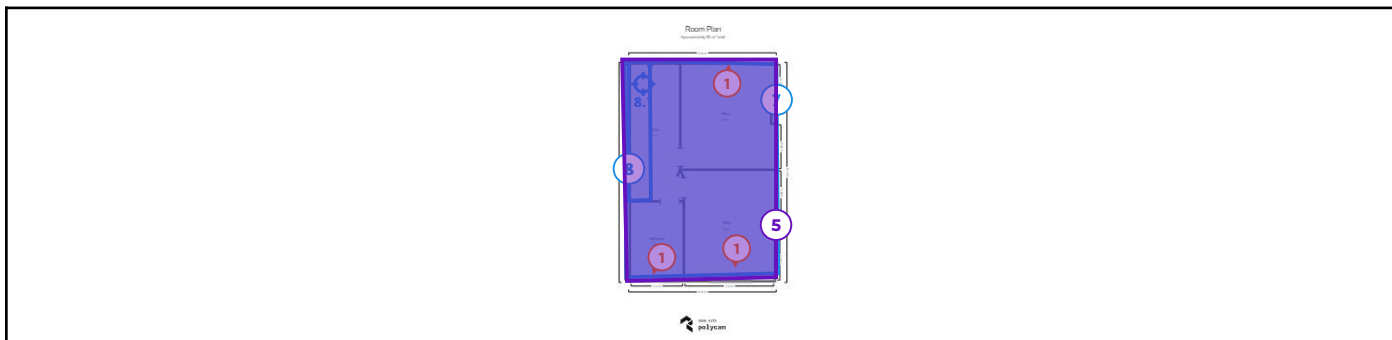
Plan 1.1: eerste verdieping

Beschrijving	Type	Actie
1. Pakkingen verwarming	Asbestmateriaal	Verwijderen
5. vals plafond	Advies	-
7. Pleisterwerk muur	Geen asbest	-
8. Vinyl trap naar zolder	Geen asbest	-
8.1 Code: 001	Puntmonster	-

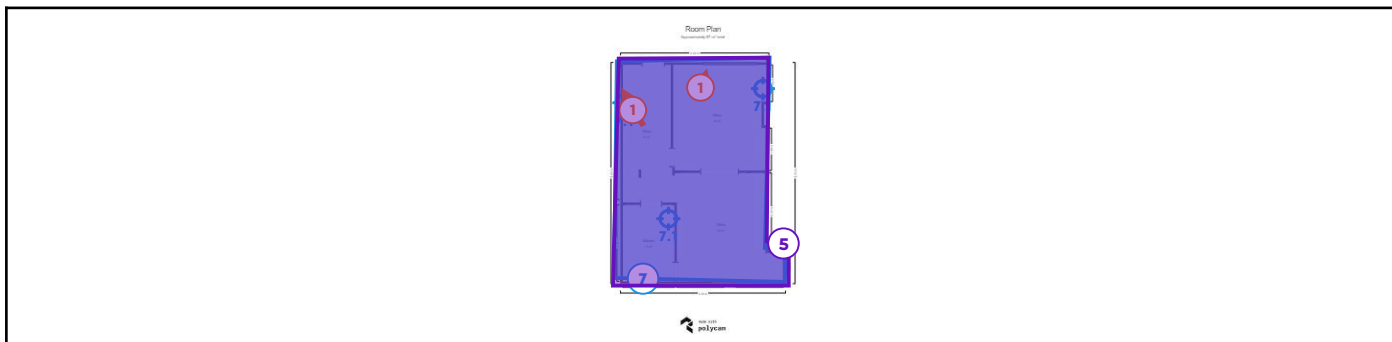
Plan 1.2: gelijkvloers

Beschrijving	Type	Actie
1. Pakkingen verwarming	Asbestmateriaal	Verwijderen
5. vals plafond	Advies	-
7. Pleisterwerk muur	Geen asbest	-
7.1 Code: 002	Mengmonster	-

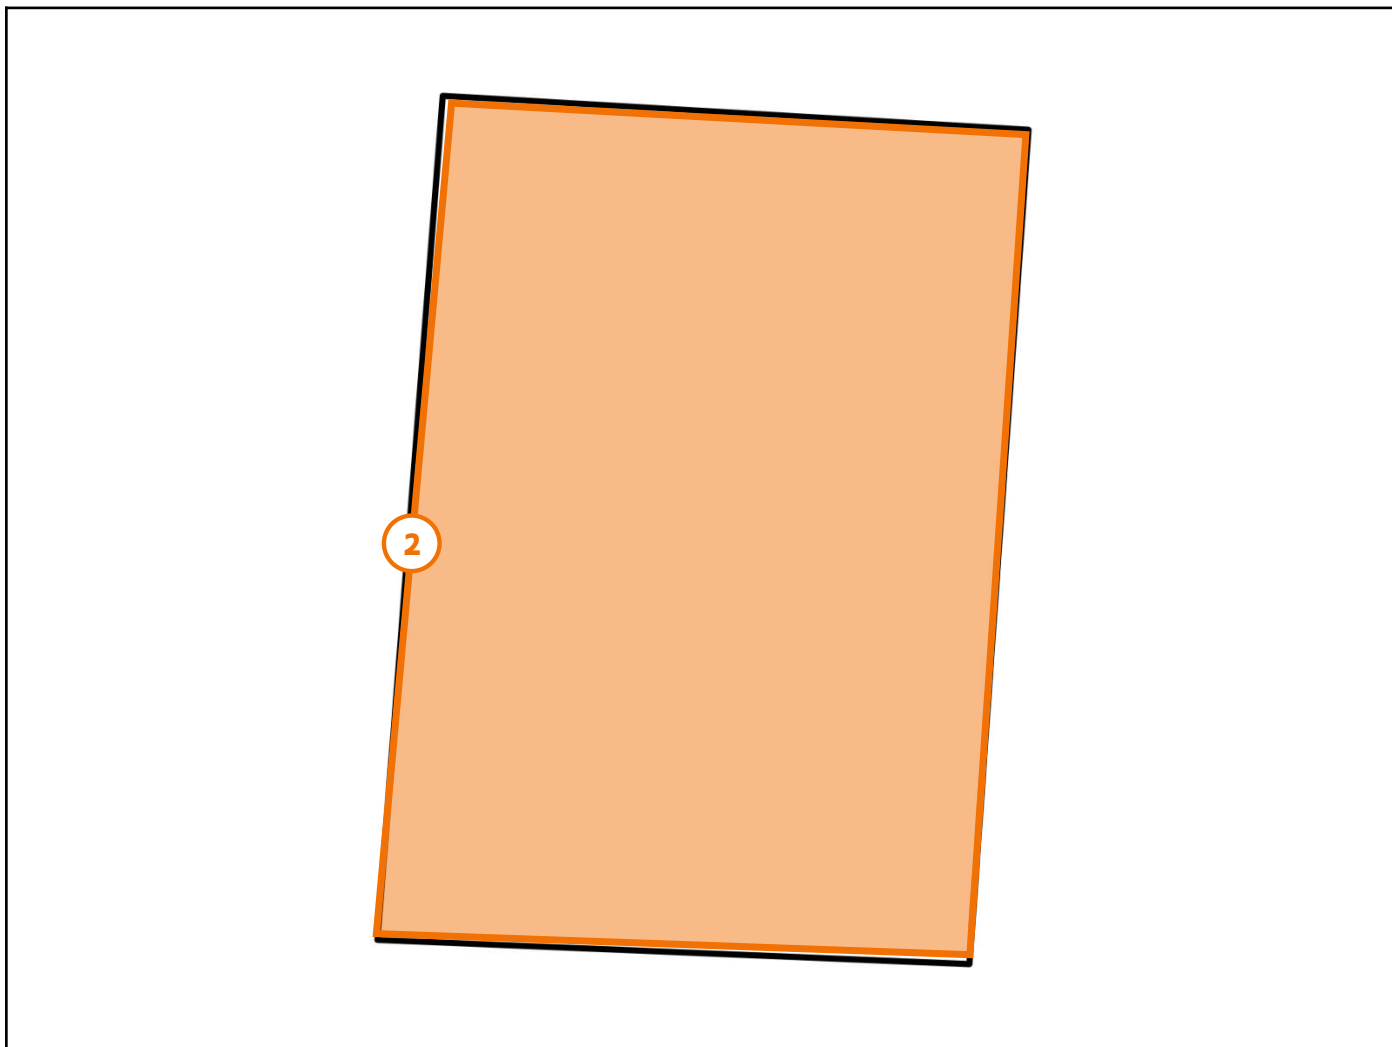
Plan 2.1: garage

Beschrijving	Type	Actie
2. Golfplaten dak garage	Asbestmateriaal	Verwijderen

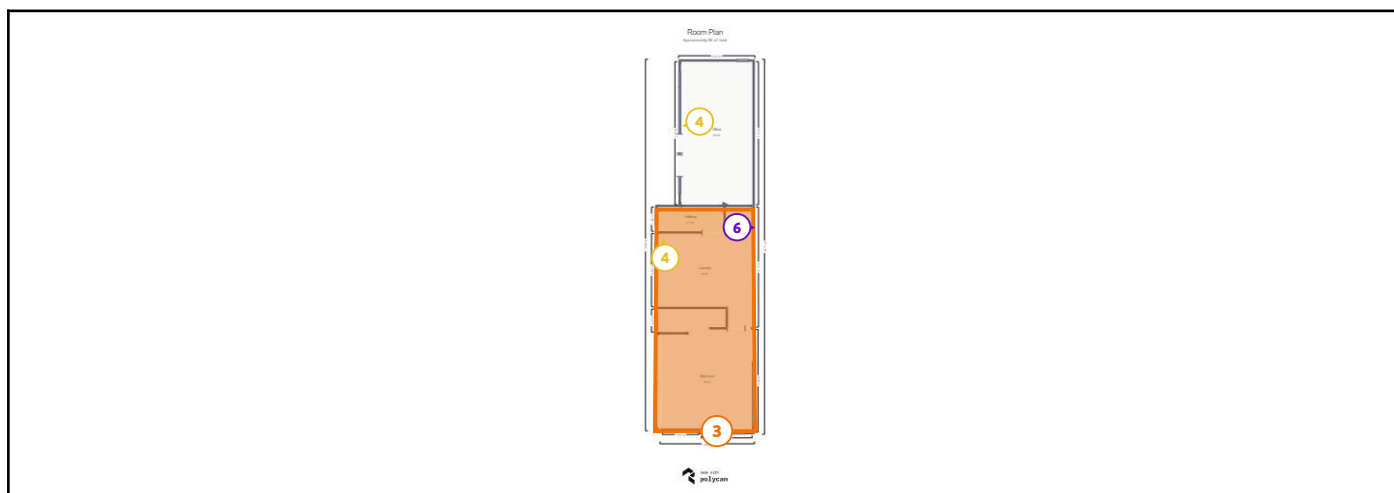
Plan 3.1: Bijgebouw

Beschrijving	Type	Actie
3. Golfplaten bijgebouw	Asbestmateriaal	Verwijderen
4. Elektrisch materieel	Asbestmateriaal	Zorgvuldig beheren
6. Verwarmingsketel	Advies	-

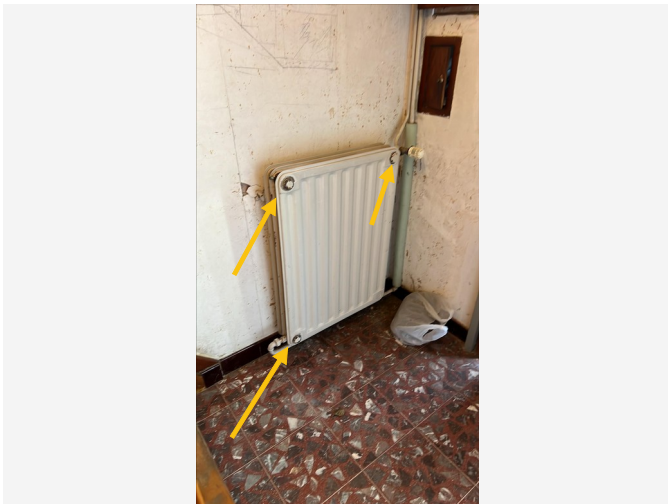
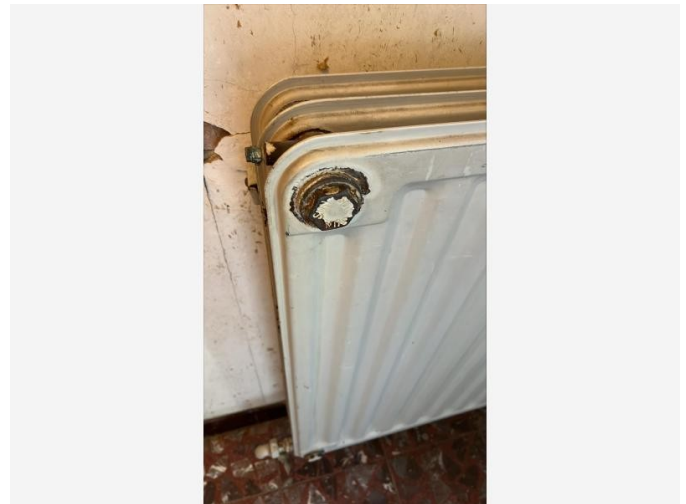
Eindbeoordeling materiaalrisico	Zeer laag materiaalrisico en/of zeer lage kans op vezelvrijgave
---------------------------------	---

Gebondenheid	Categorie 3: niet-hechtgebonden met weinig of geen matrix
Asbestsoort (vezeltype)	Alleen chrysotiel
Asbestconcentratie	Hoog ($\geq 50\%$)
Afschermingsgraad van het gehele materiaal	Stootvaste afscherming of omkasting
Toestand van het materiaal	Onbeschadigd, niet verweerd

Beschrijving	Pakkingen verwarming
Omgeving	Binnen
Primaire drager	HVAC infrastructuur en uitrusting
Asbestmateriaal	Pakking, dichting
Bindmiddel van asbestmateriaal	Weinig of geen bindmiddel (textiel, bevolking, ...)
Gebondenheid op basis van bindmiddel	Niet-hechtgebonden
Hoeveelheid (gewicht - aantal)	<ul style="list-style-type: none">0,10 kg - 12 stuks
Totaal gewicht	1,20 kg
Eenvoudig bereikbaar	Ja
Bevestigingswijze	<ul style="list-style-type: none">Geschroefd
Identificatiemethode	Vaststelling zonder monsternamen

Destructieve handeling voor identificatie	Nee
Opmerking	pakkingen op gelijkvloers : 2 x3 pakkingen pakkingen op eerste verdieping: 2x 3 pakkingen

Het asbestmateriaal valt onder de mijlpaal van 2034.

Verwijderen

- Zorg voor een veilig beheer. Vermijd het beschadigen van het asbestmateriaal. Controleer de toestand jaarlijks op wijzigingen.

- Eenvoudige handelingen: enkel door erkend asbestverwijderaar
Kan worden verwijderd zonder stofvorming en beschadiging, mits de nodige voorzorgmaatregelen.

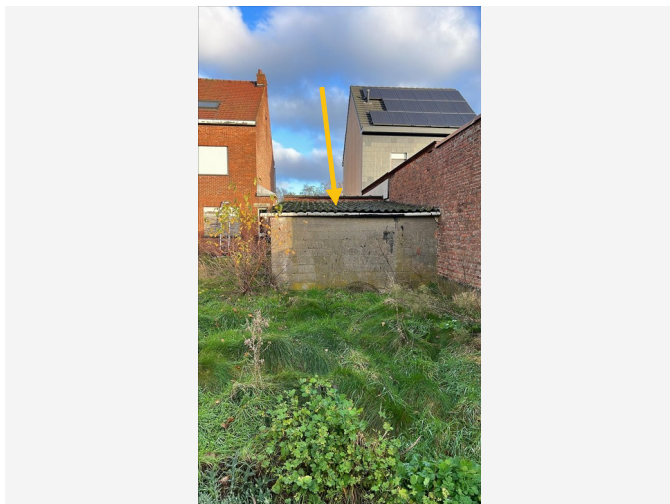
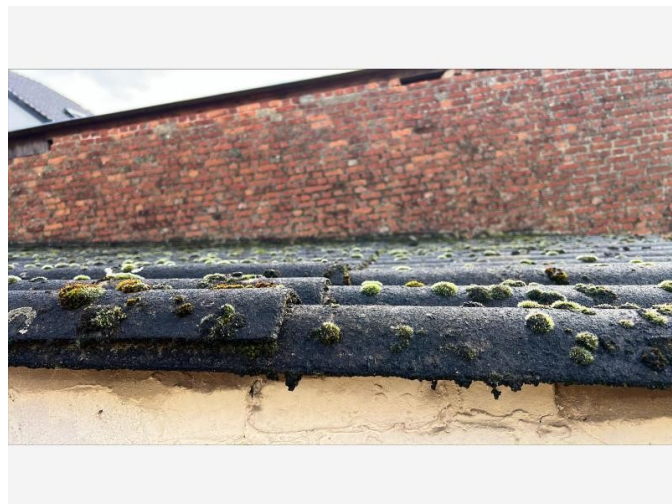
Eindbeoordeling materiaalrisico	Verhoogd materiaalrisico en/of verhoogde kans op vezelvrijgave
---------------------------------	--

Gebondenheid	Categorie 1: hechtgebonden in oorsprong
Asbestsoort (vezeltype)	Crocidoliet aanwezig
Asbestconcentratie	Laag (< 50%)
Afschermingsgraad van het gehele materiaal	Geheel of deels vrij aan de buitenlucht
Toestand van het materiaal	Matig beschadigd, matig verweerd

Beschrijving	Golfplaten dak garage
Omgeving	Grenst aan binnen- en buitenlucht
Primaire drager	Schuin dak
Asbestmateriaal	Dak- en gevelbekleding - Golfplaat

Bindmiddel van asbestmateriaal	Cement
Gebondenheid op basis van bindmiddel	Hecht
Hoeveelheid (oppervlakte - aantal)	<ul style="list-style-type: none">• 23,00 m² - 1 stuk
Totale oppervlakte	23,00 m ²
Eenvoudig bereikbaar	Ja
Bevestigingswijze	<ul style="list-style-type: none">• Geschroefd
Identificatiemethode	Vaststelling zonder monstername
Destructieve handeling voor identificatie	Nee

Het asbestmateriaal valt onder de mijlpaal van 2034.

Verwijderen

- Zorg voor een veilig beheer. Vermijd het beschadigen van het asbestmateriaal. Controleer de toestand jaarlijks op wijzigingen.
- Hemelwater dat afspoelt van asbestcement daken of gevels kan asbestdeeltjes bevatten. Gebruik het enkel voor gesloten circuits (bv. spoelen toiletten). Reinig na het vervangen van het dak of de gevel de dakgoten en regenwaterput of -ton om asbesthoudend sediment of slib te verwijderen

- Eenvoudige handelingen: mag via doe-het-zelf of door werknemer(s) met opleidingsattest eenvoudige handelingen
Hechtgebonden: Materialen waarbij de vezels stevig gebonden zijn in een bindmiddel die (nagenoeg) uitsluitend bestaat uit cement, kunststof, bitumen, lijm of een gelijkwaardige mengeling hiervan.
Buiten
Kan worden verwijderd zonder stofvorming en beschadiging, mits de nodige voorzorgmaatregelen.

- Eenvoudige handelingen: enkel door erkend asbestverwijderaar
Hechtgebonden: Materialen waarbij de vezels stevig gebonden zijn in een bindmiddel die (nagenoeg) uitsluitend bestaat uit cement, kunststof, bitumen, lijm of een gelijkwaardige mengeling hiervan.

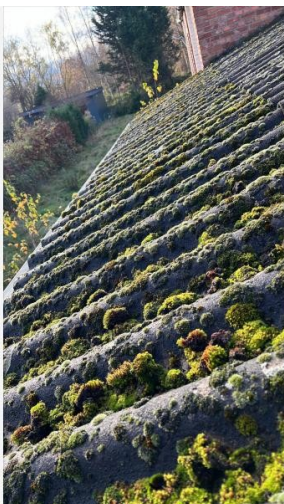
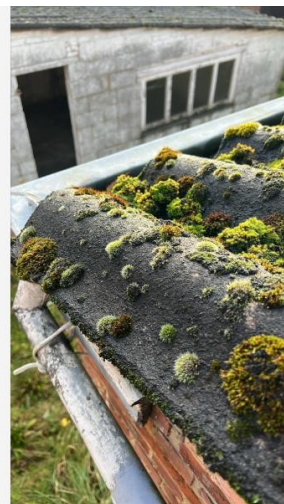
Eindbeoordeling materiaalrisico	Verhoogd materiaalrisico en/of verhoogde kans op vezelvrijgave
---------------------------------	--

Gebondenheid	Categorie 1: hechtgebonden in oorsprong
Asbestsoort (vezeltype)	Crocidoliet aanwezig
Asbestconcentratie	Laag (< 50%)
Afschermingsgraad van het gehele materiaal	Geheel of deels vrij aan de buitenlucht
Toestand van het materiaal	Matig beschadigd, matig verweerd

Beschrijving	Golfplaten bijgebouw
Omgeving	Buiten
Primaire drager	Schuin dak
Asbestmateriaal	Dak- en gevelbekleding - Golfplaat

Bindmiddel van asbestmateriaal	Cement
Gebondenheid op basis van bindmiddel	Hecht
Hoeveelheid (oppervlakte - aantal)	<ul style="list-style-type: none">• 22,00 m² - 1 stuk
Totale oppervlakte	22,00 m ²
Eenvoudig bereikbaar	Ja
Bevestigingswijze	<ul style="list-style-type: none">• Geklemd• Geschroefd
Identificatiemethode	Vaststelling zonder monstername
Destructieve handeling voor identificatie	Nee

Het asbestmateriaal valt onder de mijlpaal van 2034.

Verwijderen

- Zorg voor een veilig beheer. Vermijd het beschadigen van het asbestmateriaal. Controleer de toestand jaarlijks op wijzigingen.
- Hemelwater dat afspoelt van asbestcement daken of gevels kan asbestdeeltjes bevatten. Gebruik het enkel voor gesloten circuits (bv. spoelen toiletten). Reinig na het vervangen van het dak of de gevel de dakgoten en regenwaterput of -ton om asbesthoudend sediment of slib te verwijderen

- Eenvoudige handelingen: mag via doe-het-zelf of door werknemer(s) met opleidingsattest eenvoudige handelingen
Hechtgebonden: Materialen waarbij de vezels stevig gebonden zijn in een bindmiddel die (nagenoeg) uitsluitend bestaat uit cement, kunststof, bitumen, lijm of een gelijkwaardige mengeling hiervan.
Buiten
Kan worden verwijderd zonder stofvorming en beschadiging, mits de nodige voorzorgmaatregelen.

- Eenvoudige handelingen: enkel door erkend asbestverwijderaar
Hechtgebonden: Materialen waarbij de vezels stevig gebonden zijn in een bindmiddel die (nagenoeg) uitsluitend bestaat uit cement, kunststof, bitumen, lijm of een gelijkwaardige mengeling hiervan.

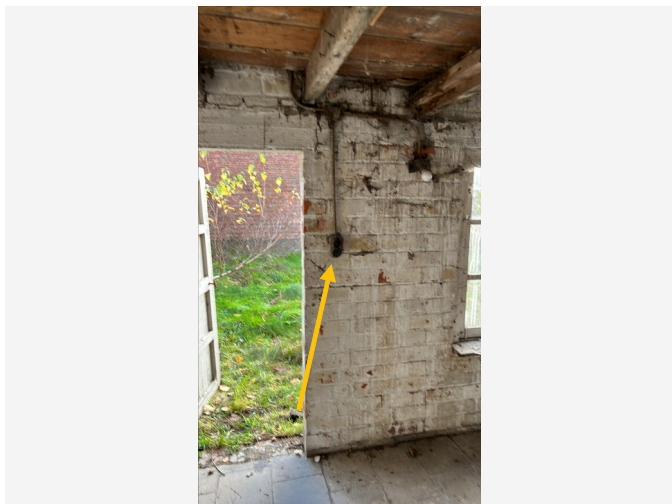
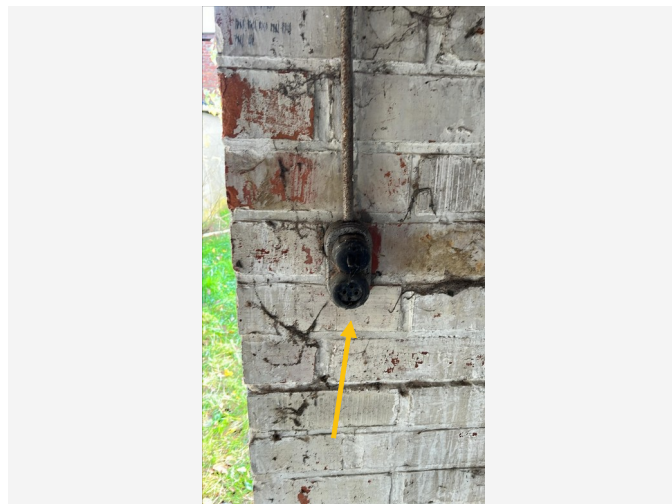
Eindbeoordeling materiaalisico	Laag materiaalisico en/of verlaagde kans op vezelvrijgave
--------------------------------	---

Gebondenheid	Categorie 1: hechtgebonden in oorsprong
Asbestsoort (vezeltype)	Crocidoliet aanwezig
Asbestconcentratie	Laag (< 50%)
Afschermingsgraad van het gehele materiaal	Geheel of deels (ook) vrij aan binnenluchtstromen
Toestand van het materiaal	Onbeschadigd, niet verweerd

Beschrijving	Elektrisch materieel
Omgeving	Binnen
Primaire drager	Communicatie en elektrische infrastructuur en uitrusting
Asbestmateriaal	Plaat, paneel, tablet - Type Bakeliet
Bindmiddel van asbestmateriaal	Kunststof of -hars
Gebondenheid op basis van bindmiddel	Hecht
Hoeveelheid (oppervlakte - dikte - aantal)	● 0,10 m ² - 0,10 cm - 2 stuks

Totaal volume	< 0,001 m ³
Eenvoudig bereikbaar	Ja
Bevestigingswijze	<ul style="list-style-type: none">• Geschroefd
Identificatiemethode	Vaststelling zonder monstername
Destructieve handeling voor identificatie	Nee

Het asbestmateriaal valt onder de mijlpaal van 2040.

Zorgvuldig beheren

- Zorg voor een veilig beheer. Vermijd het beschadigen van het asbestmateriaal. Controleer de toestand jaarlijks op wijzigingen.

- Eenvoudige handelingen: mag via doe-het-zelf of door werknemer(s) met opleidingsattest eenvoudige handelingen
Hechtgebonden: Materialen waarbij de vezels stevig gebonden zijn in een bindmiddel die (nagenoeg) uitsluitend bestaat uit cement, kunststof, bitumen, lijm of een gelijkwaardige mengeling hiervan.
Kan worden verwijderd zonder stofvorming en beschadiging, mits de nodige voorzorgmaatregelen.
- Eenvoudige handelingen: enkel door erkend asbestverwijderaar
Hechtgebonden: Materialen waarbij de vezels stevig gebonden zijn in een bindmiddel die (nagenoeg) uitsluitend bestaat uit cement, kunststof, bitumen, lijm of een gelijkwaardige mengeling hiervan.
Kan worden verwijderd zonder stofvorming en beschadiging, mits de nodige voorzorgmaatregelen.

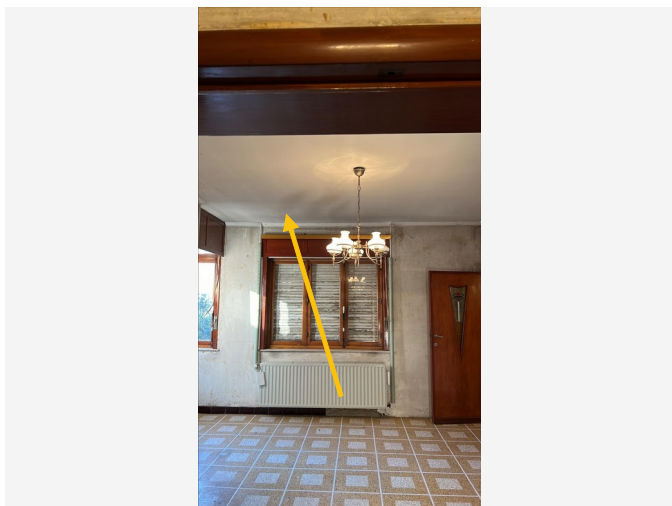
Vals plafond in hele woning

Identificatiemethode	Vaststelling & expertise (niet-asbestverdacht)
----------------------	--

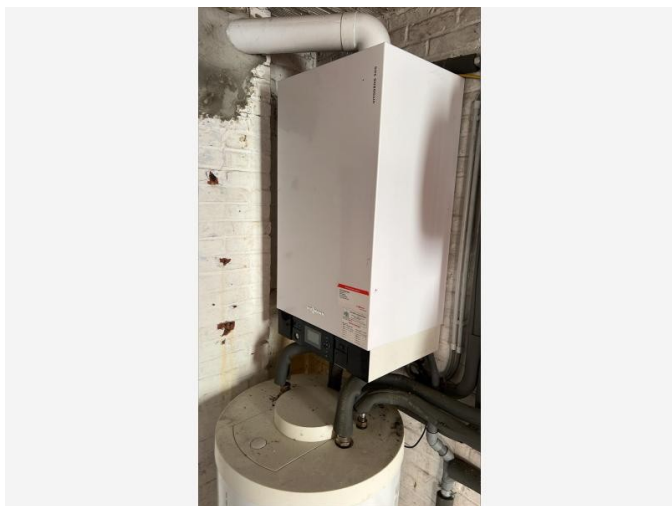
Ketel dateert van na 2001

Identificatiemethode	Bewijsdocument
----------------------	----------------

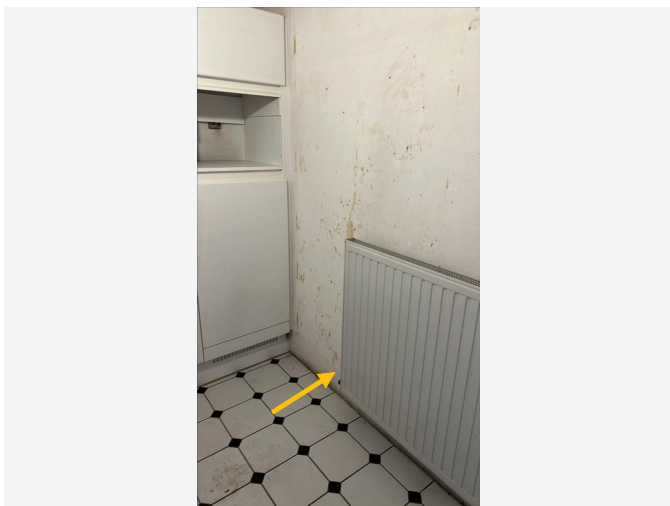
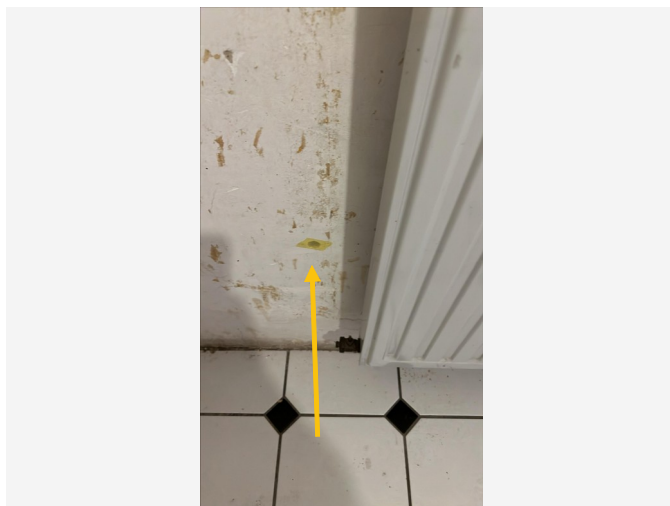
Geen asbest

#	Type	Referentie	Resultaat
7.1	Mengmonster	002	Geen asbest

Beschrijving	Pleisterwerk muur
Omgeving	Binnen
Primaire drager	Binnenwand

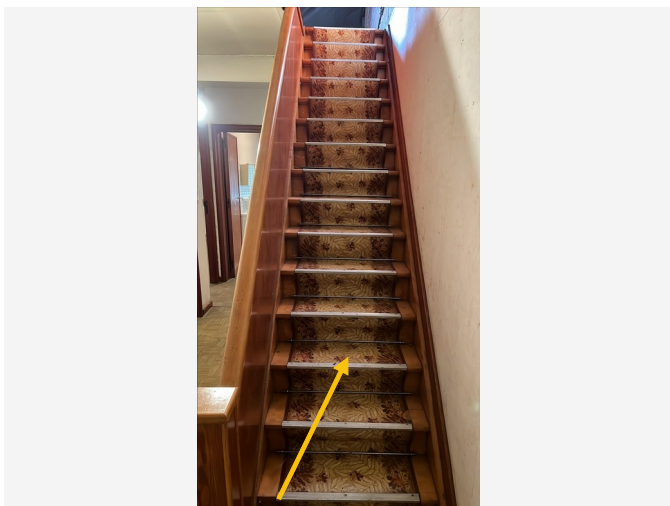
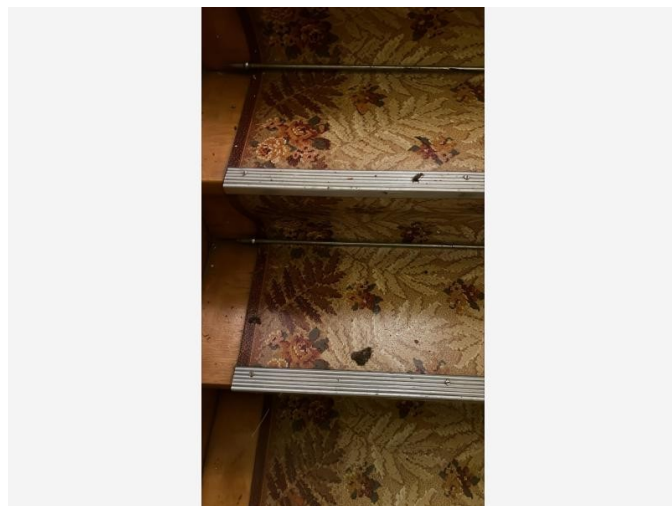
Fiche 8: Vinyl trap naar zolder

Geen asbest

#	Type	Referentie	Resultaat
8.1	Puntmonster	001	Geen asbest

Beschrijving	Vinyl trap naar zolder
Omgeving	Binnen
Primaire drager	Vloer
Bindmiddel van materiaal	Kunststof of -hars
