Asbestinventarisatetest

Mezenlaan 76, 1800 Vilvoorde

Attestnummer : 20241126-000086.000

Uitgegeven op : 26.11.2024

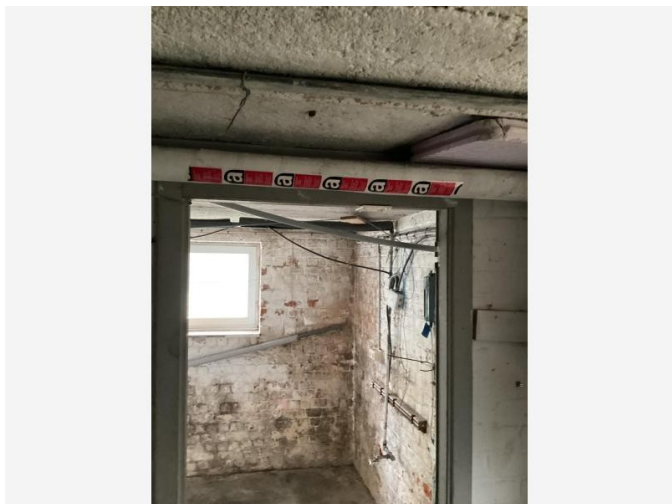
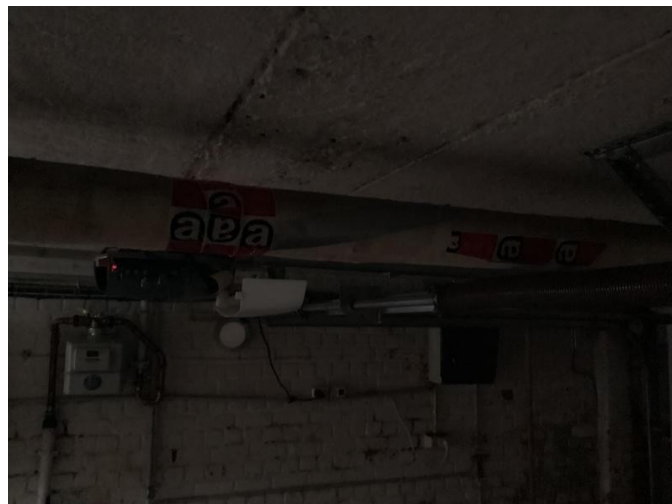
Het asbestmateriaal valt onder de mijlpaal van 2034.

Eindbeoordeling materiaalrisico	Verhoogd materiaalrisico en/of verhoogde kans op vezelvrijgave
---------------------------------	--

Gebondenheid	Categorie 2: niet-hechtgebonden met matrix
Asbestsoort (vezeltype)	Crocidoliet aanwezig
Asbestconcentratie	Laag (< 50%)
Afschermingsgraad van het gehele materiaal	Geheel of deels (ook) vrij aan de binnenlucht
Toestand van het materiaal	Licht beschadigd, licht verweerd. Intact calciumsilicaatmateriaal of categorie III 'gebondenheid'

Beschrijving	Leiding isolatie
Omgeving	Binnen
Primaire drager	Ruimteverwarming
Asbestmateriaal	In-situ afwerkingslagen - Thermische isolatie
Bindmiddel van asbestmateriaal	Gips - kalk
Gebondenheid op basis van bindmiddel	Niet-hechtgebonden
Hoeveelheid (lengte - omtrek - dikte - aantal)	<ul style="list-style-type: none">• 5,00 m - 30,00 cm - 1,00 cm - 1 stuk
Totaal volume	0,015 m ³
Eenvoudig bereikbaar	Ja
Bevestigingswijze	<ul style="list-style-type: none">• Verlijmd, ingegoten, versmeerd
Identificatiemethode	Vaststelling zonder monstername Motivatie: Op vraag van de eigenaar-opdrachtgever werd geen monstername uitgevoerd
Destructieve handeling voor identificatie	Nee
Opmerking	Isolatie is reeds onderzocht, zie bijhorende stickers

- Verwijder dit asbestmateriaal zo snel mogelijk. Volg de toestand goed op.

- Hermetische zone (erkend asbestverwijderaar)
Een hermetische zone wordt gebruikt wanneer het risico op de vrijgave van asbestvezels hoog ligt.

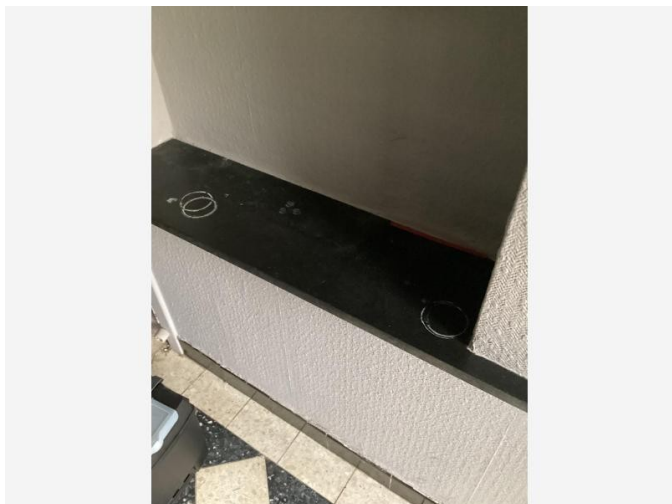
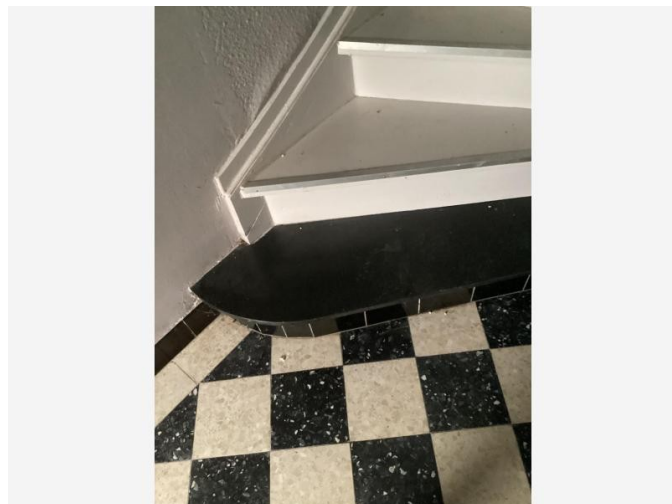
Het asbestmateriaal valt onder de mijlpaal van 2040.

Eindbeoordeling materiaalrisico	Verhoogd materiaalrisico en/of verhoogde kans op vezelvrijgave
---------------------------------	--

Gebondenheid	Categorie 1: hechtgebonden in oorsprong
Asbestsoort (vezeltype)	Crocidoliet aanwezig
Asbestconcentratie	Laag (< 50%)
Afschermingsgraad van het gehele materiaal	Geheel of deels (ook) vrij aan de binnenlucht
Toestand van het materiaal	Licht beschadigd, licht verweerd. Intact calciumsilicaatmateriaal of categorie III 'gebondenheid'

Beschrijving	Vensterbank en begin trap
Omgeving	Binnen
Primaire drager	Wand vrijstaand (scheidingsmuur, ...)
Asbestmateriaal	Plaat, paneel, tablet - Type Massal
Bindmiddel van asbestmateriaal	Cement
Gebondenheid op basis van bindmiddel	Hecht
Hoeveelheid (oppervlakte - dikte - aantal)	• 2,00 m ² - 1,00 cm - 1 stuk
Totaal volume	0,02 m ³
Eenvoudig bereikbaar	Ja
Bevestigingswijze	• Verlijmd, ingegoten, versmeerd
Identificatiemethode	Vaststelling zonder monstername
Destructieve handeling voor identificatie	Nee

- Zorg voor een veilig beheer. Vermijd het beschadigen van het asbestmateriaal. Controleer de toestand jaarlijks op wijzigingen.

- Eenvoudige handelingen: enkel door erkend asbestverwijderaar
Dient afgebroken te worden bij verwijdering

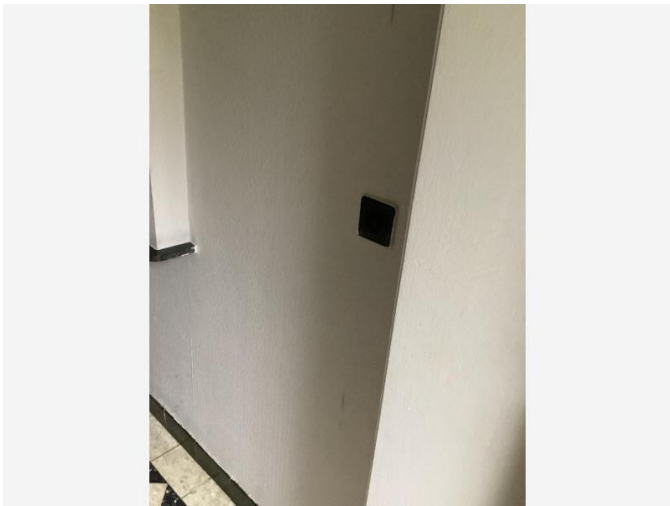
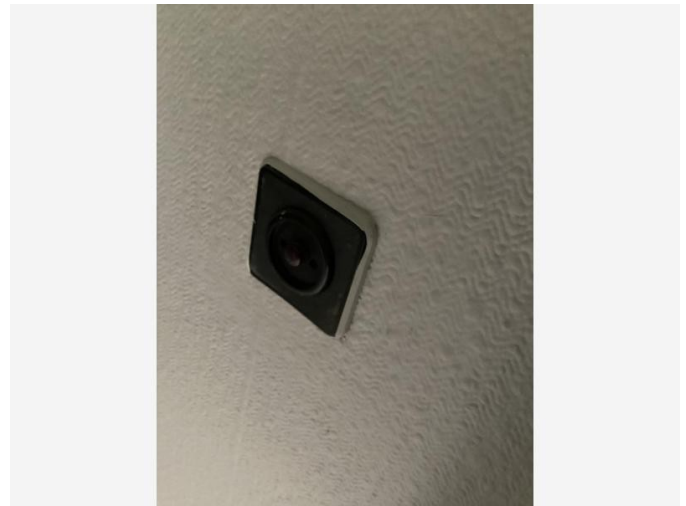
Het asbestmateriaal valt onder de mijlpaal van 2040.

Eindbeoordeling materiaalrisico	Verhoogd materiaalrisico en/of verhoogde kans op vezelvrijgave
---------------------------------	--

Gebondenheid	Categorie 1: hechtgebonden in oorsprong
Asbestsoort (vezeltype)	Crocidoliet aanwezig
Asbestconcentratie	Laag (< 50%)
Afschermingsgraad van het gehele materiaal	Geheel of deels (ook) vrij aan de binnenlucht
Toestand van het materiaal	Licht beschadigd, licht verweerd. Intact calciumsilicaatmateriaal of categorie III 'gebondenheid'

Beschrijving	Bakeliet
Omgeving	Binnen
Primaire drager	Communicatie en elektrische infrastructuur en uitrusting
Asbestmateriaal	Plaat, paneel, tablet - Type Bakeliet
Bindmiddel van asbestmateriaal	Kunststof of -hars
Gebondenheid op basis van bindmiddel	Hecht
Hoeveelheid (oppervlakte - dikte - aantal)	• 0,20 m ² - 1,00 cm - 1 stuk
Totaal volume	0,002 m ³
Eenvoudig bereikbaar	Ja
Bevestigingswijze	• Geschroefd
Identificatiemethode	Vaststelling zonder monstername
Destructieve handeling voor identificatie	Nee

- Zorg voor een veilig beheer. Vermijd het beschadigen van het asbestmateriaal. Controleer de toestand jaarlijks op wijzigingen.

- Eenvoudige handelingen: mag via doe-het-zelf of door werknemer(s) met opleidingsattest eenvoudige handelingen
Weghalen zonder te beschadigen

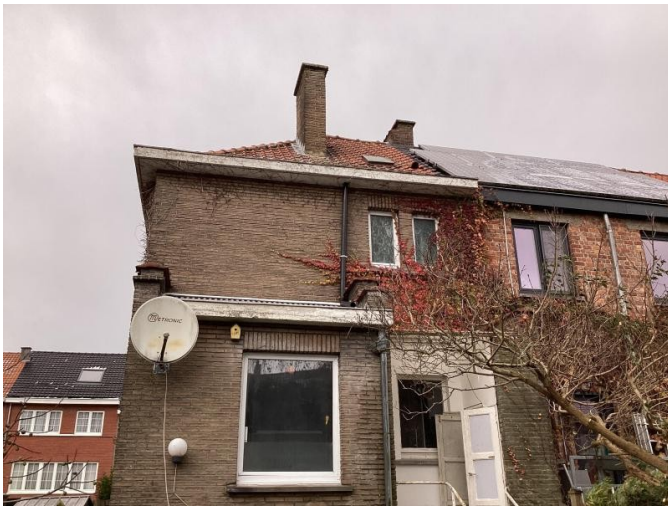
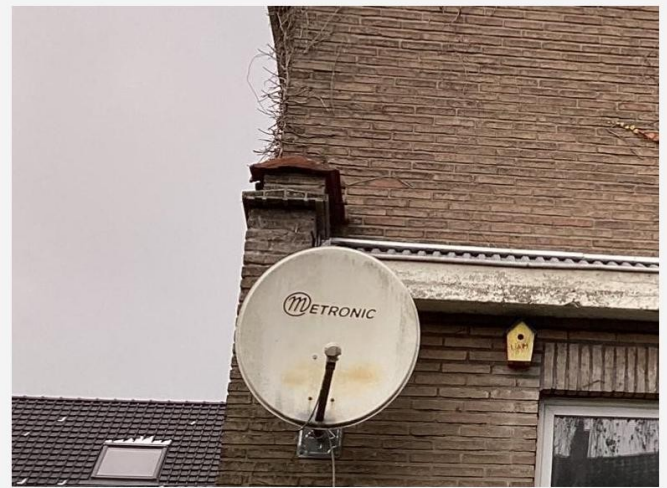
Het asbestmateriaal valt onder de mijlpaal van 2040.

Eindbeoordeling materiaalrisico	Verhoogd materiaalrisico en/of verhoogde kans op vezelvrijgave
---------------------------------	--

Gebondenheid	Categorie 1: hechtgebonden in oorsprong
Asbestsoort (vezeltype)	Crocidoliet aanwezig
Asbestconcentratie	Laag (< 50%)
Afschermingsgraad van het gehele materiaal	Geheel of deels vrij aan de buitenlucht
Toestand van het materiaal	Matig beschadigd, matig verweerd

Beschrijving	Deksteen
Omgeving	Buiten
Primaire drager	Wand vrijstaand (scheidingsmuur, ...)
Asbestmateriaal	Deksteen, muurkap - Hol
Bindmiddel van asbestmateriaal	Cement
Gebondenheid op basis van bindmiddel	Hecht
Hoeveelheid (oppervlakte - dikte - aantal)	• 1,00 m ² - 1,00 cm - 1 stuk
Totaal volume	0,01 m ³
Eenvoudig bereikbaar	Ja
Bevestigingswijze	• Verlijmd, ingegoten, versmeerd
Identificatiemethode	Vaststelling zonder monstername
Destructieve handeling voor identificatie	Nee

- Zorg voor een veilig beheer. Vermijd het beschadigen van het asbestmateriaal. Controleer de toestand jaarlijks op wijzigingen.

- Eenvoudige handelingen: mag via doe-het-zelf of door werknemer(s) met opleidingsattest eenvoudige handelingen
Weghalen zonder te beschadigen

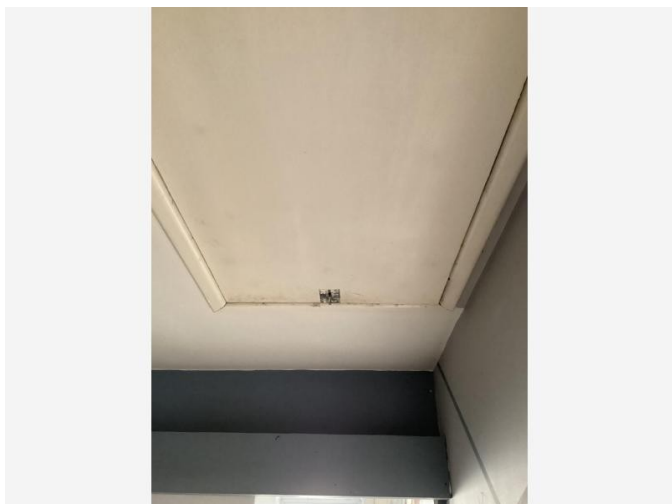
Situeringfoto

Tijdelijke beperking

Reden: Slotvaste toegangspoort, -deur of -luik

Uitleg van de asbestdeskundige: Luik naar de zolder geraakt niet open.

In geval van aanwezigheid van een onderdak, kan deze asbesthoudend zijn.

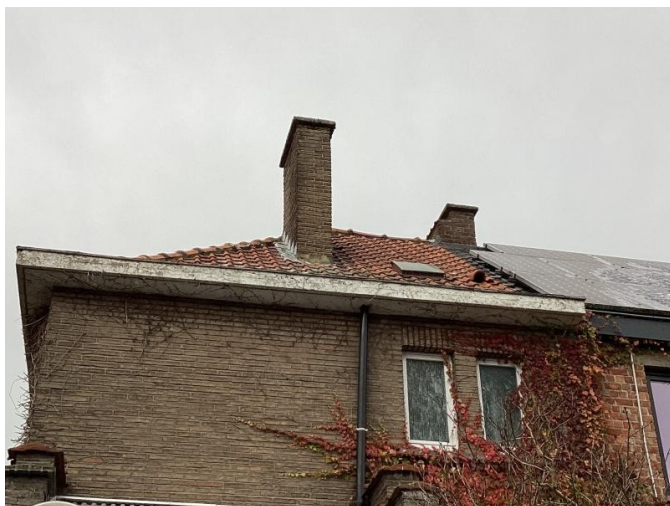
Situeringfoto

Permanente beperking

Reden: Er is geen volledige risicobeoordeling mogelijk

Uitleg van de asbestdeskundige: Schouwpijp kan asbesthoudend zijn in geval van aanwezigheid

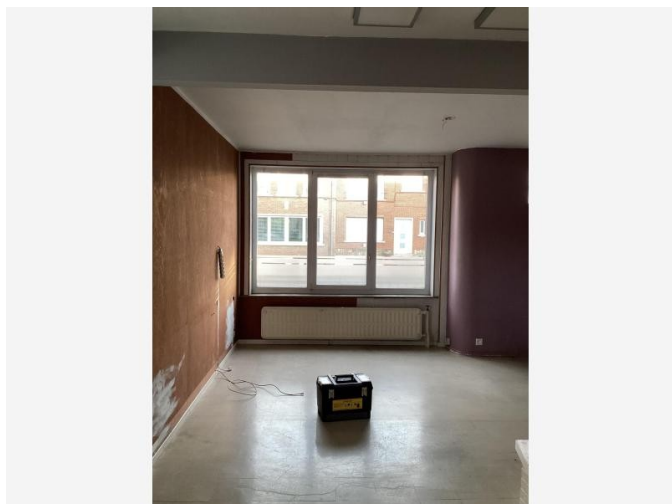
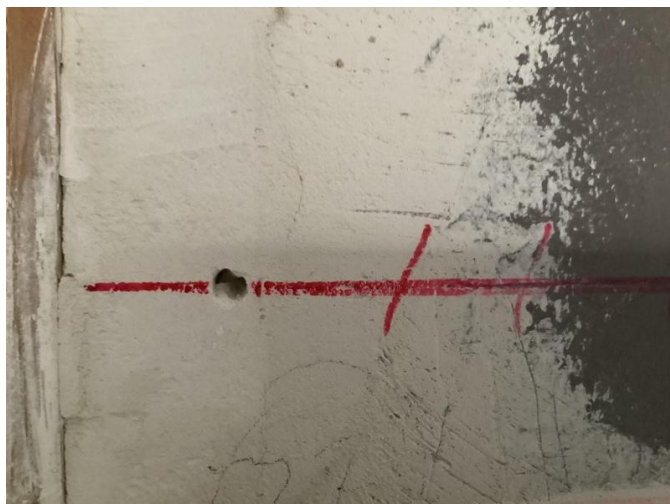
Geen asbest

#	Type	Referentie	Resultaat
7.1	Mengmonster	001	Geen asbest

Beschrijving	pleister muren
Omgeving	Binnen
Primaire drager	Binnenwand
Bindmiddel van materiaal	Gips - kalk
Gebondenheid op basis van bindmiddel	Niet-hechtgebonden
Hoeveelheid (oppervlakte - dikte - aantal)	• 400,00 m ² - 1,00 cm - 1 stuk
Totaal volume	4,00 m ³
Identificatiemethode	Vaststelling met monstername
Destructieve handeling voor identificatie	Nee
Opmerking	Stalen Keuken Traphal Slaapkamer Stookruimte niet mogelijk

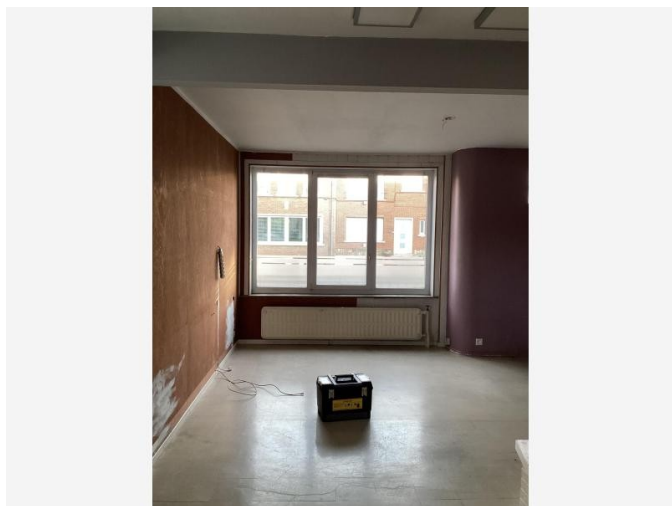
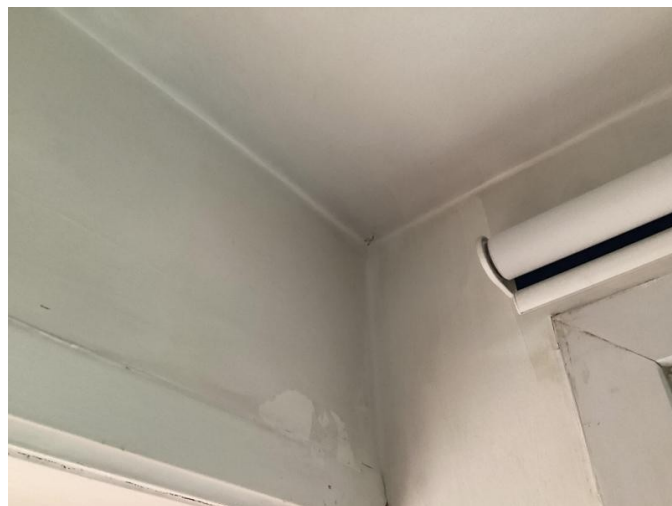
Fiche 8: Pleister plafond

Geen asbest

#	Type	Referentie	Resultaat
8.1	Mengmonster	002	Geen asbest

Beschrijving	Pleister plafond
Omgeving	Binnen
Primaire drager	Plafond
Bindmiddel van materiaal	Gips - kalk
Gebondenheid op basis van bindmiddel	Niet-hechtgebonden
Hoeveelheid (oppervlakte - dikte - aantal)	• 150,00 m ² - 1,00 cm - 1 stuk
Totaal volume	1,50 m ³
Identificatiemethode	Vaststelling met monstername
Destructieve handeling voor identificatie	Nee
Opmerking	Stalen Keuken Traphal Slaapkamer Stookruimte niet mogelijk
