Asbestinventarisatetest

Schoolstraat 61, 1880 Kapelle-op-den-Bos

Attestnummer : 20240911-000501.000

Uitgegeven op : 11.09.2024

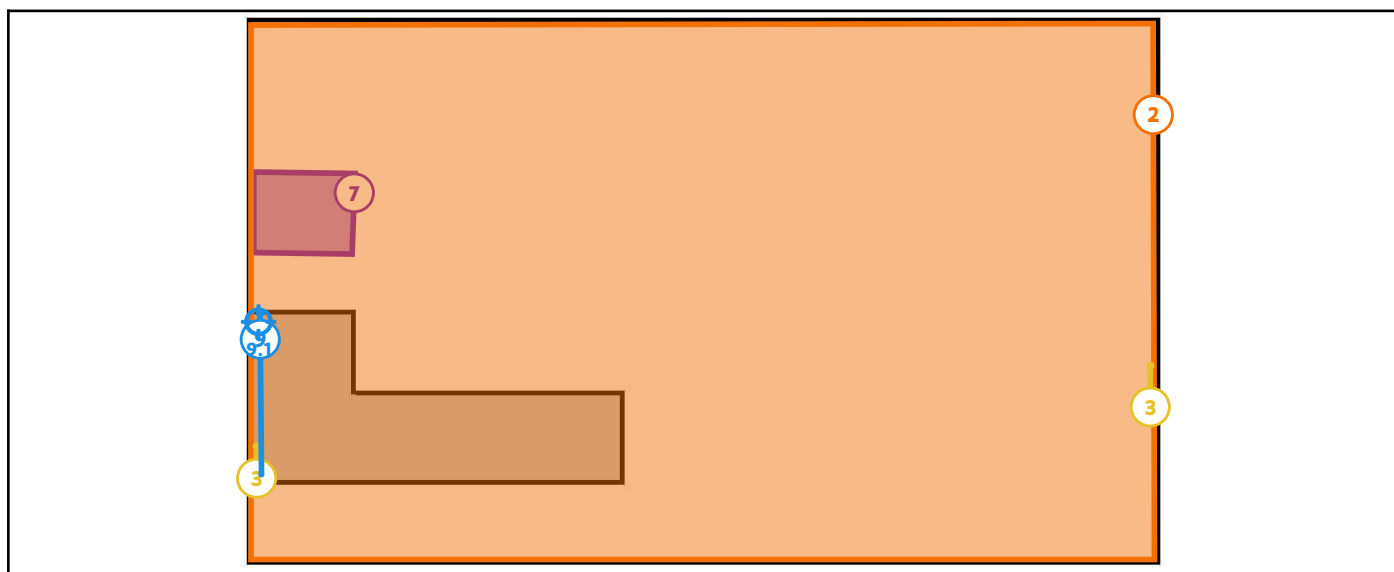
Plan 1.4: Zolder

Beschrijving	Type	Actie
2. Onderdakplaten	Asbestmateriaal	Maatregelen nemen
3. Elektrisch materiaal	Asbestmateriaal	Zorgvuldig beheren
7. Afdichting verwarmingsketel	Advies	-
9. Pleisterwerk muren	Geen asbest	-
9.1 Code: 001	Mengmonster	-

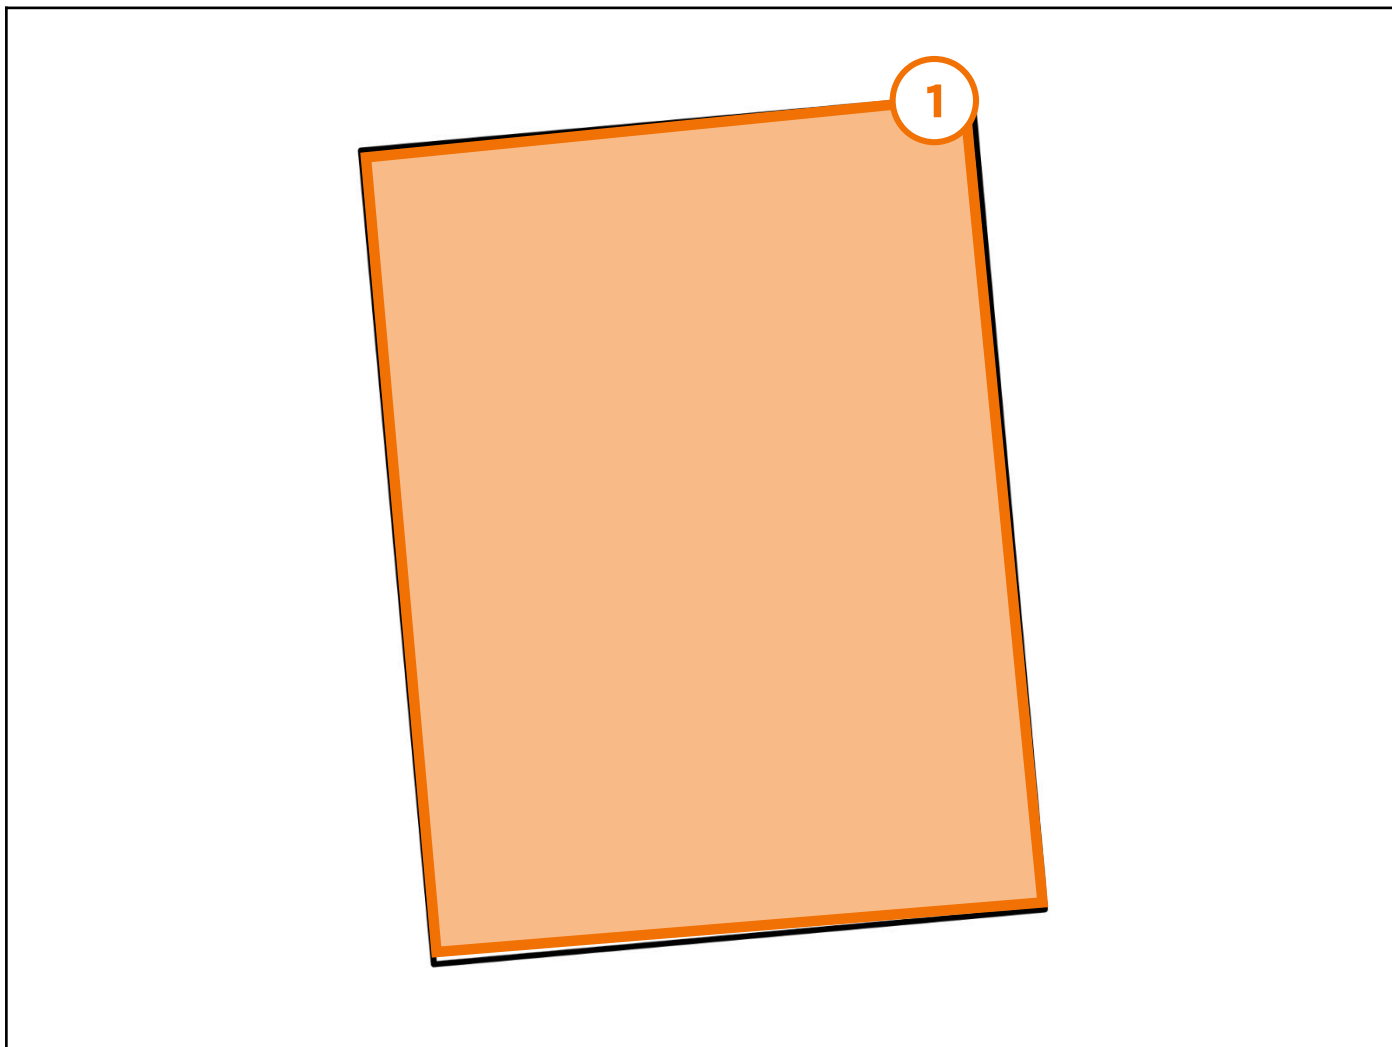
Plan 2.1: Bovenaanzicht

Beschrijving	Type	Actie
1. Golfplaten dak tuinhuis	Asbestmateriaal	Verwijderen

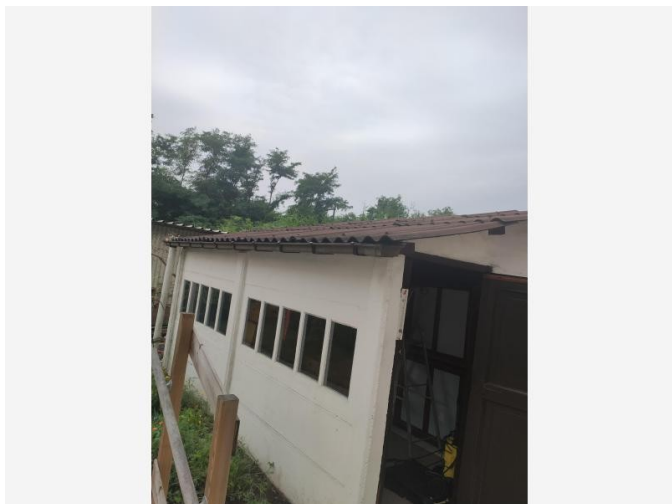
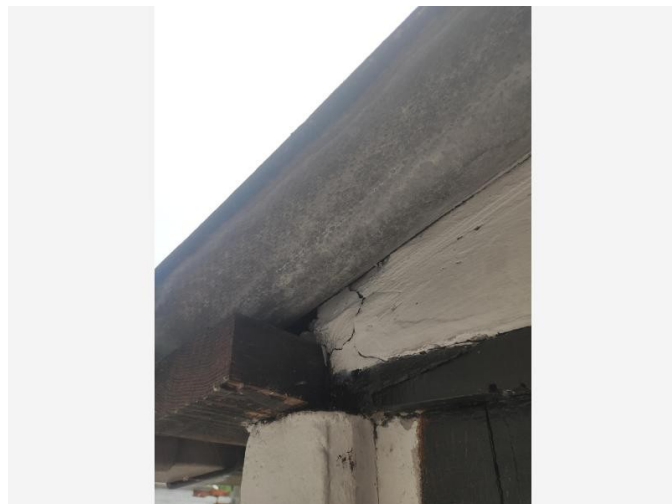
Het asbestmateriaal valt onder de mijlpaal van 2034.

Eindbeoordeling materiaalrisico	Verhoogd materiaalrisico en/of verhoogde kans op vezelvrijgave
---------------------------------	--

Gebondenheid	Categorie 1: hechtgebonden in oorsprong
Asbestsoort (vezeltype)	Crocidoliet aanwezig
Asbestconcentratie	Laag (< 50%)
Afschermingsgraad van het gehele materiaal	Geheel of deels (ook) vrij aan de binnenlucht
Toestand van het materiaal	Licht beschadigd, licht verweerd. Intact calciumsilicaatmateriaal of categorie III 'gebondenheid'

Beschrijving	Golfplaten dak tuinhuis
Omgeving	Grenst aan binnen- en buitenlucht
Primaire drager	Schuin dak
Asbestmateriaal	Dak- en gevelbekleding - Golfplaat
Bindmiddel van asbestmateriaal	Cement
Gebondenheid op basis van bindmiddel	Hecht
Hoeveelheid (oppervlakte - aantal)	<ul style="list-style-type: none">• 14,00 m² - 1 stuk
Totale oppervlakte	14,00 m ²
Eenvoudig bereikbaar	Ja
Bevestigingswijze	<ul style="list-style-type: none">• Geschroefd
Identificatiemethode	Vaststelling zonder monsternamen
Destructieve handeling voor identificatie	Nee
Opmerking	De hoeveelheid is geschat.

Verwijderen

- Scherm in afwachting van verwijdering het asbestmateriaal af van luchtstromingen en verstoring: bijvoorbeeld door het te verpakken, te fixeren, af te dekken, signalisatie - afbakening aan te brengen, ...

- Eenvoudige handelingen: mag via doe-het-zelf of door werknemer(s) met opleidingsattest eenvoudige handelingen
Verwijderingsvoorschriften volgens Codex over het welzijn op het werk Art. VI.3-54
- Eenvoudige handelingen: enkel door erkend asbestverwijderaar
Verwijderingsvoorschriften volgens Codex over het welzijn op het werk Art. VI.3-54

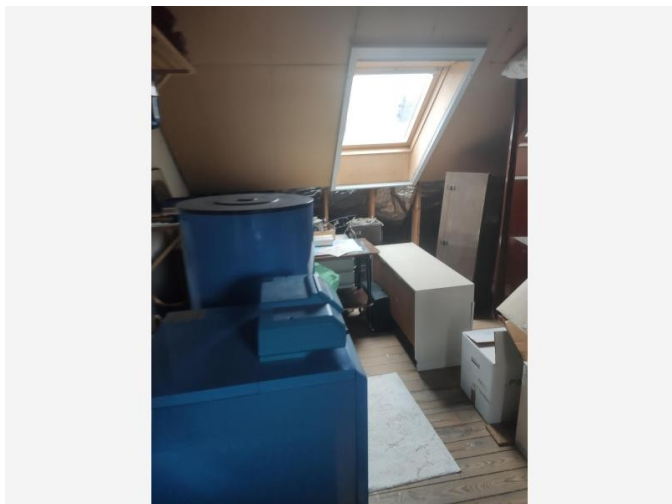
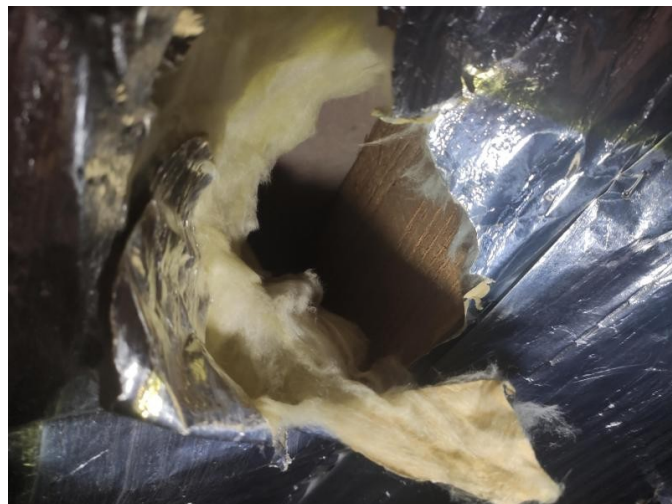
Het asbestmateriaal valt onder de mijlpaal van 2040.

Het was niet mogelijk om een staal te nemen binnen het kader van een niet-destructieve inventaris. Bij eventuele werken/renovaties/... is het aangeraden om een staal te nemen alvorens de onderdakplaten aan te tasten.

Eindbeoordeling materiaalrisico	Verhoogd materiaalrisico en/of verhoogde kans op vezelvrijgave
---------------------------------	--

Gebondenheid	Categorie 1: hechtgebonden in oorsprong
Asbestsoort (vezeltype)	Crocidoliet aanwezig
Asbestconcentratie	Laag (< 50%)
Afschermingsgraad van het gehele materiaal	Geheel of deels (ook) vrij aan de binnenlucht
Toestand van het materiaal	Licht beschadigd, licht verweerd. Intact calciumsilicaatmateriaal of categorie III 'gebondenheid'

Beschrijving	Onderdakplaten
Omgeving	Binnen
Primaire drager	Schuin dak
Asbestmateriaal	Plaat, paneel, tablet - Type Menuiserite
Bindmiddel van asbestmateriaal	Cement
Gebondenheid op basis van bindmiddel	Hecht
Hoeveelheid (oppervlakte - dikte - aantal)	<ul style="list-style-type: none">• 60,00 m² - 0,30 cm - 1 stuk
Totaal volume	0,18 m ³
Eenvoudig bereikbaar	Nee <ul style="list-style-type: none">• Het asbestmateriaal is bedekt (uitgezonderd laag verf, coating, behang, kunststof, textiel) en het wegnemen van het bedekkende materiaal kan niet zonder het bedekkende materiaal te beschadigen.
Bevestigingswijze	<ul style="list-style-type: none">• Onbekend
Identificatiemethode	Vaststelling zonder monstername
Destructieve handeling voor identificatie	Nee
Opmerking	Het betreft de onderdakplaten tussen de dakleien en de laag isolatiemateriaal. De hoeveelheid is geschat.

Maatregelen nemen

- Zorg voor een veilig beheer. Vermijd het beschadigen van het asbestmateriaal. Controleer de toestand jaarlijks op wijzigingen.
- Zorg voor een veilig beheer en verwijder dit asbestmateriaal wanneer het bij werken eenvoudig bereikbaar wordt. Controleer de toestand jaarlijks op wijzigingen.
- Voer bijkomende staalname(s) uit.

- Eenvoudige handelingen: mag via doe-het-zelf of door werknemer(s) met opleidingsattest eenvoudige handelingen
Verwijderingsvoorschriften volgens Codex over het welzijn op het werk Art. VI.3-54
- Eenvoudige handelingen: enkel door erkend asbestverwijderaar
Verwijderingsvoorschriften volgens Codex over het welzijn op het werk Art. VI.3-54

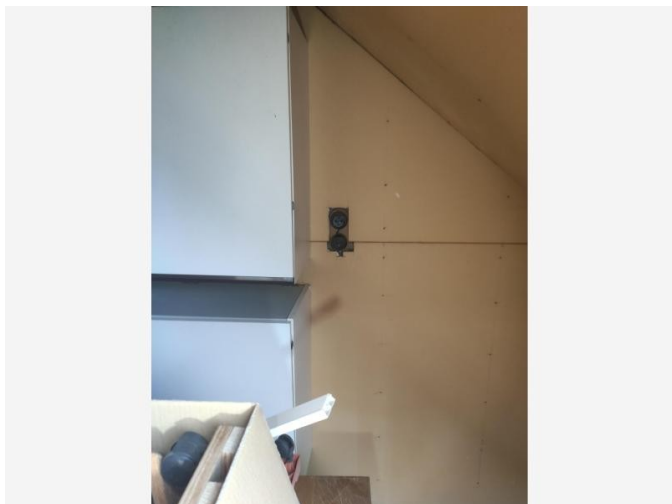
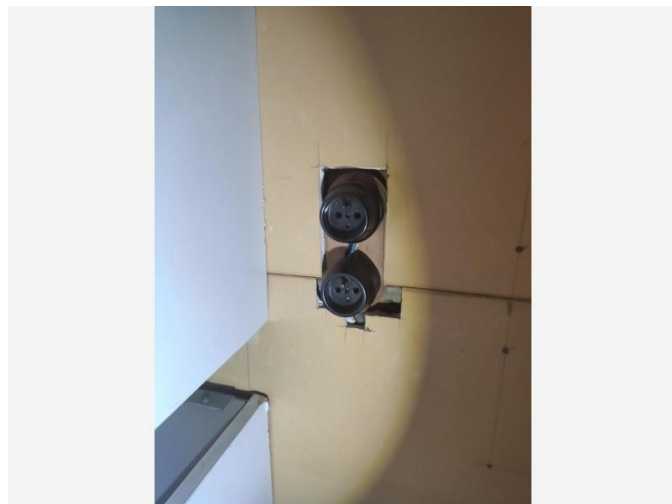
Het asbestmateriaal valt onder de mijlpaal van 2040.

Eindbeoordeling materiaalrisico	Laag materiaalrisico en/of verlaagde kans op vezelvrijgave
---------------------------------	--

Gebondenheid	Categorie 1: hechtgebonden in oorsprong
Asbestsoort (vezeltype)	Crocidoliet aanwezig
Asbestconcentratie	Laag (< 50%)
Afschermingsgraad van het gehele materiaal	Geheel of deels (ook) vrij aan de binnenlucht
Toestand van het materiaal	Onbeschadigd, niet verweerd

Beschrijving	Elektrisch materiaal
Omgeving	Binnen
Primaire drager	Communicatie en elektrische infrastructuur en uitrusting
Asbestmateriaal	Plaat, paneel, tablet - Type Bakeliet
Bindmiddel van asbestmateriaal	Kunststof of -hars
Gebondenheid op basis van bindmiddel	Hecht
Hoeveelheid (oppervlakte - dikte - aantal)	<ul style="list-style-type: none">• 0,05 m² - 0,30 cm - 4 stuks
Totaal volume	< 0,001 m ³
Eenvoudig bereikbaar	Ja
Bevestigingswijze	<ul style="list-style-type: none">• Geschroefd
Identificatiemethode	Vaststelling zonder monstername
Destructieve handeling voor identificatie	Nee
Opmerking	Het betreft 2 witte en 2 zwarte schakelaars en stopcontacten op de zolder.

Zorgvuldig beheren

- Zorg voor een veilig beheer. Vermijd het beschadigen van het asbestmateriaal. Controleer de toestand jaarlijks op wijzigingen.

- Eenvoudige handelingen: mag via doe-het-zelf of door werknemer(s) met opleidingsattest eenvoudige handelingen
Verwijderingsvoorschriften volgens Codex over het welzijn op het werk Art. VI.3-54
- Eenvoudige handelingen: enkel door erkend asbestverwijderaar
Verwijderingsvoorschriften volgens Codex over het welzijn op het werk Art. VI.3-54

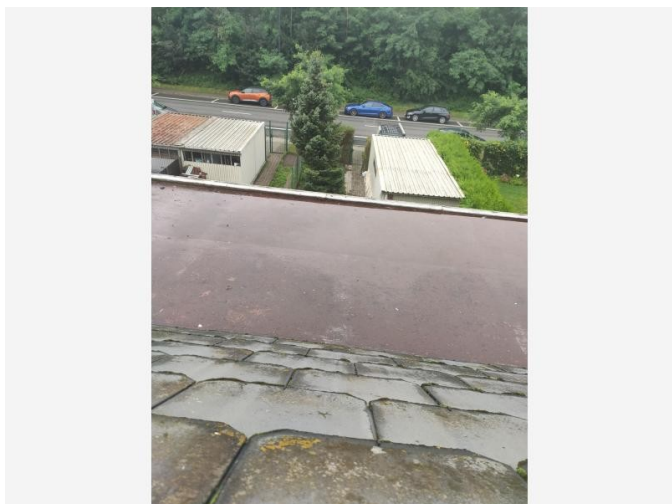
Het plat dak van de woning is bekleed met zink en is niet-asbestverdacht.

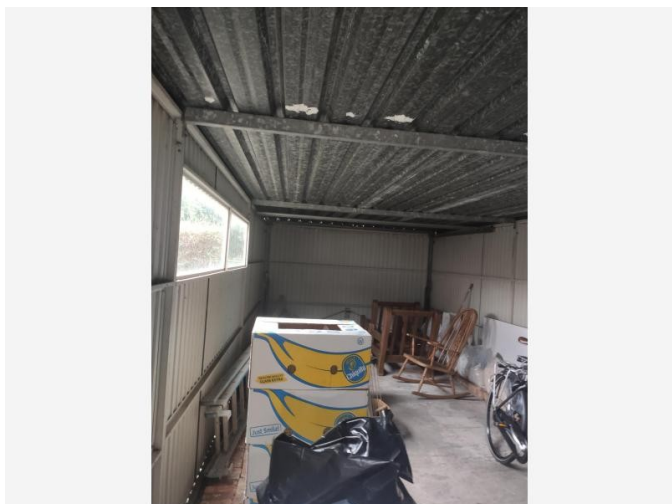
Er werden geen asbestverdachte materialen aangetroffen in de garage.

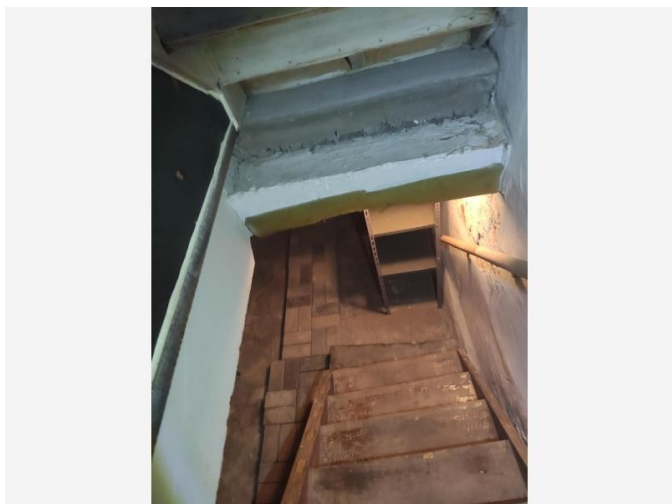
Er werden geen asbestverdachte materialen aangetroffen in de kelder.

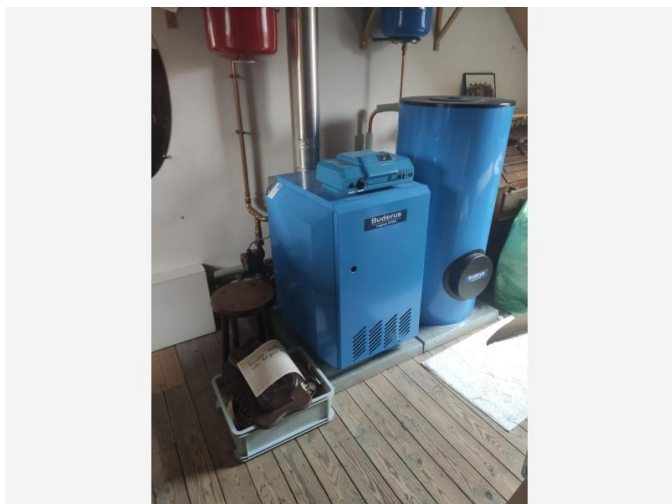
Kans op aanwezigheid van asbestverdachte pakking dienende als afdichting van de verwarmingsketel met risicoproductiejaar 2000. Staalname niet mogelijk binnen het kader van een niet-destructieve inventaris.

Identificatiemethode	Redelijk vermoeden
Primaire drager	HVAC infrastructuur en uitrusting
(Asbest)materiaal	Pakking, dichting
Bindmiddel	Karton - papier - viltachtig
Gebondenheid bindmiddel	Niet-hechtgebonden

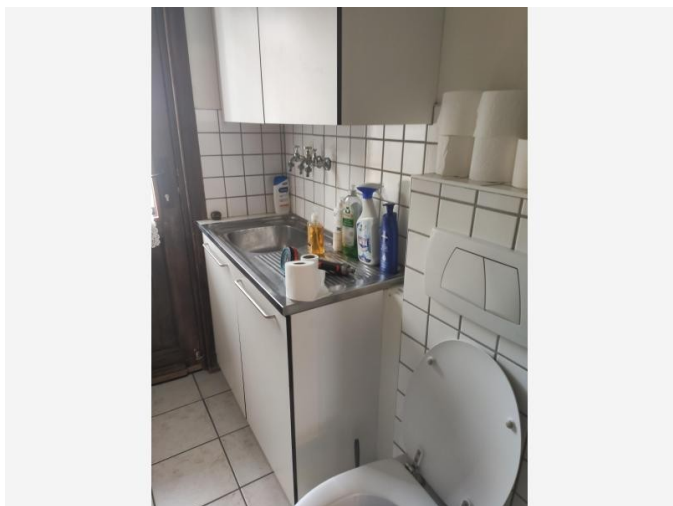
Kans op aanwezigheid van asbestverdachte lijmlaag achter wandtegels in de badkamer, wc en keuken. Staalname niet mogelijk binnen het kader van een niet-destructieve inventaris.

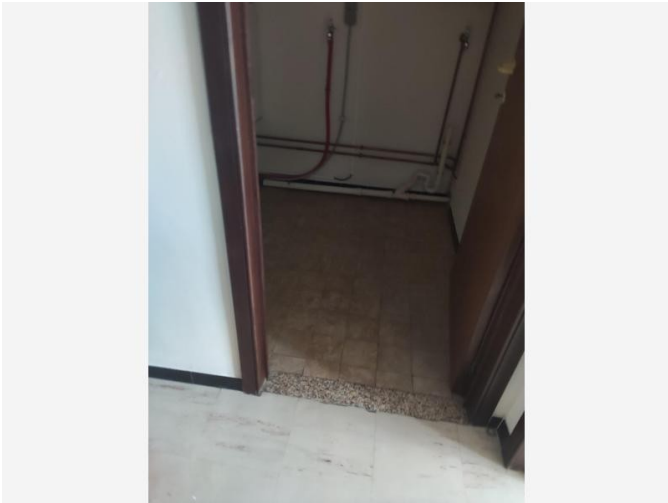
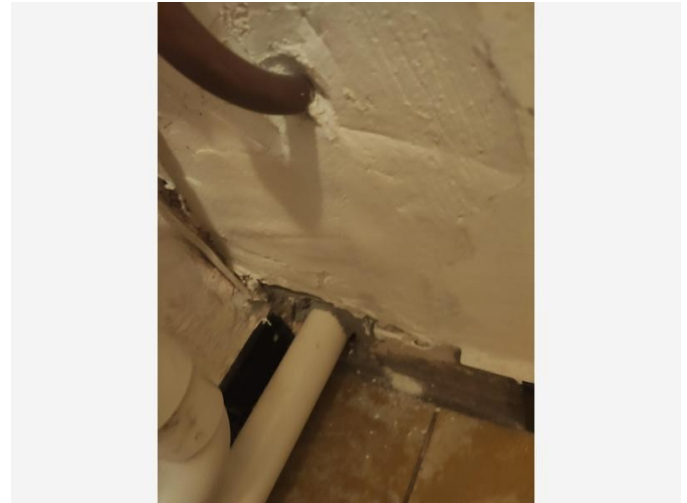
Fiche 9: Pleisterwerk muren

Geen asbest

#	Type	Referentie	Resultaat
9.1	Mengmonster	001	Geen asbest

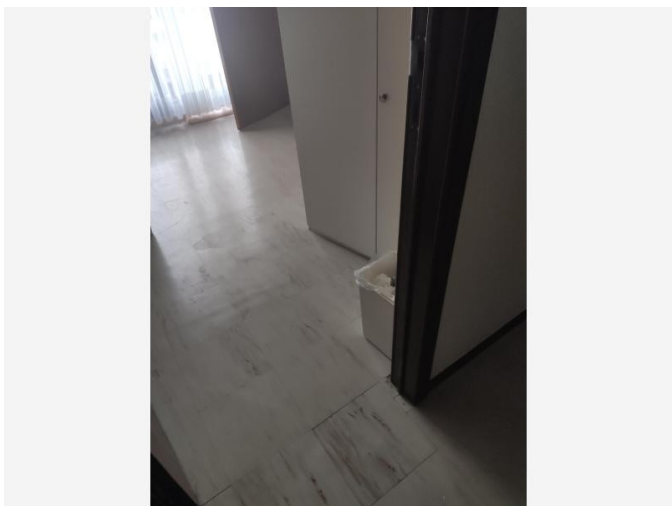
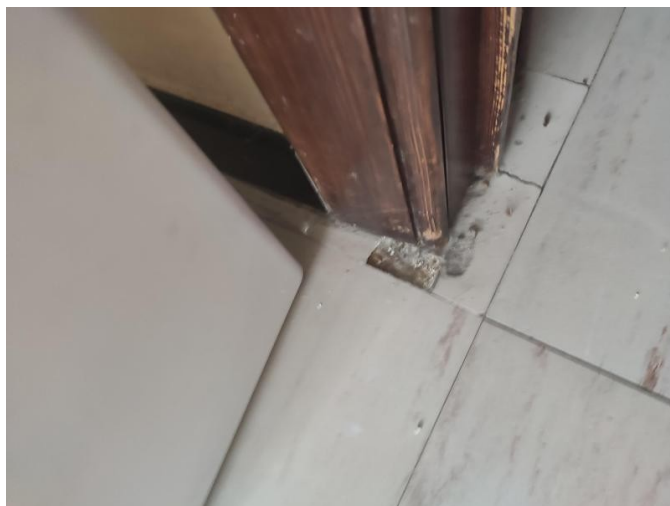
Geen asbest

#	Type	Referentie	Resultaat
10.1	Puntmonster	003	Geen asbest

Beschrijving	Vinylvloerbekleding 1ste verdiep
Omgeving	Binnen
Primaire drager	Vloer
Bindmiddel van materiaal	Kunststof of -hars
Gebondenheid op basis van bindmiddel	Hecht
Hoeveelheid (oppervlakte - dikte - aantal)	• 60,00 m ² - 0,40 cm - 1 stuk
Totaal volume	0,24 m ³
Identificatiemethode	Vaststelling met monsternamen
Destructieve handeling voor identificatie	Nee
Opmerking	De hoeveelheid is geschat.

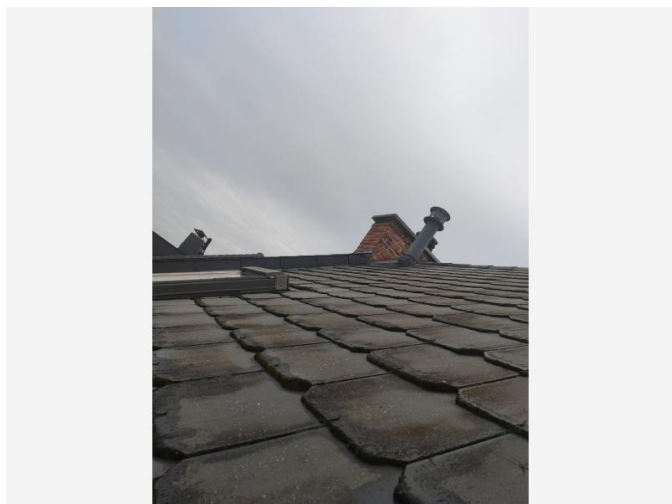
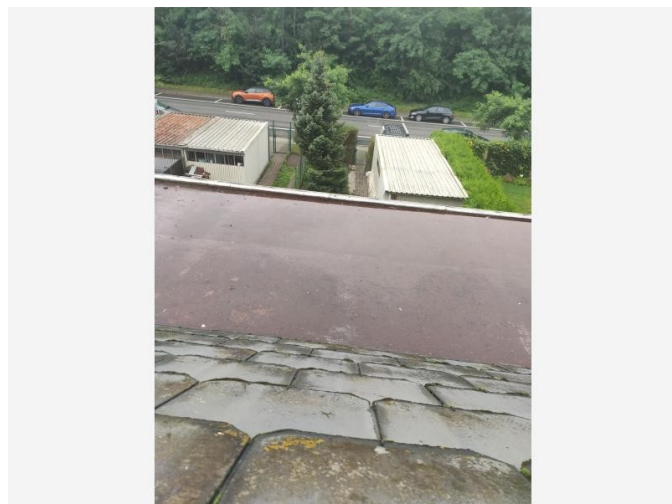
Geen asbest

#	Type	Referentie	Resultaat
11.1	Puntmonster	005	Geen asbest

Beschrijving	Leien dak woning
Omgeving	Buiten
Primaire drager	Schuin dak
Bindmiddel van materiaal	Cement
Gebondenheid op basis van bindmiddel	Hecht
Hoeveelheid (oppervlakte - aantal)	• 60,00 m ² - 1 stuk
Totale oppervlakte	60,00 m ²
Identificatiemethode	Vaststelling met monsternamen
Destructieve handeling voor identificatie	Nee
Opmerking	De hoeveelheid is geschat.

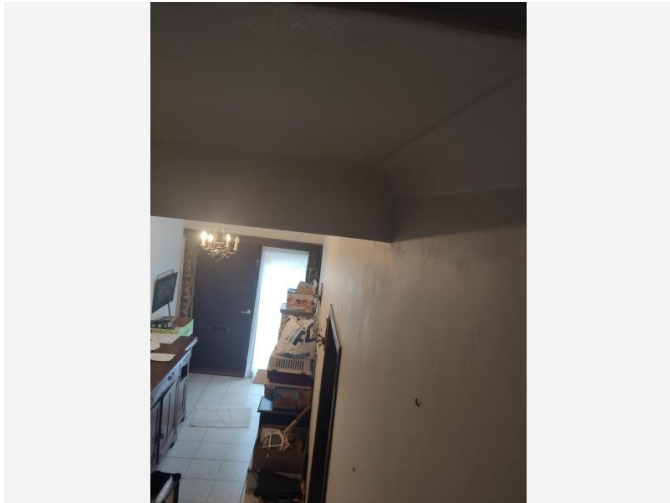
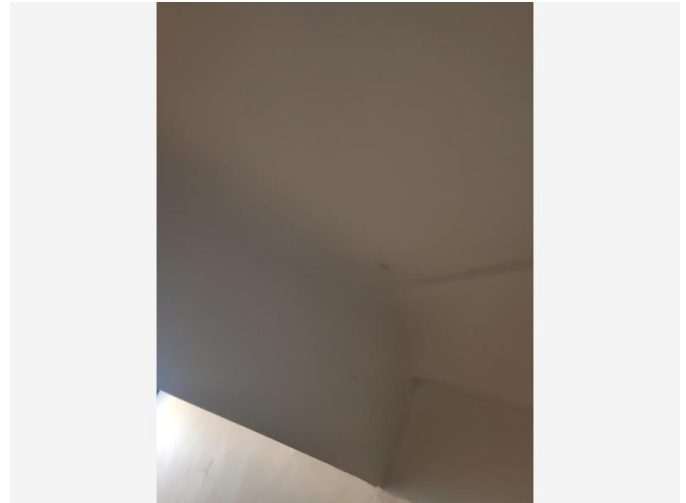
Geen asbest

#	Type	Referentie	Resultaat
12.1	Mengmonster	002	Geen asbest

Beschrijving	Pleisterwerk plafond
Omgeving	Binnen
Primaire drager	Plafond
Bindmiddel van materiaal	Gips - kalk
Gebondenheid op basis van bindmiddel	Niet-hechtgebonden
Hoeveelheid (oppervlakte - dikte - aantal)	• 80,00 m ² - 2,00 cm - 1 stuk
Totaal volume	1,60 m ³
Identificatiemethode	Vaststelling met monstername
Destructieve handeling voor identificatie	Nee
Opmerking	Alleen de plafonds op het gelijkvloers zijn bepleisterd. De hoeveelheid is geschat.

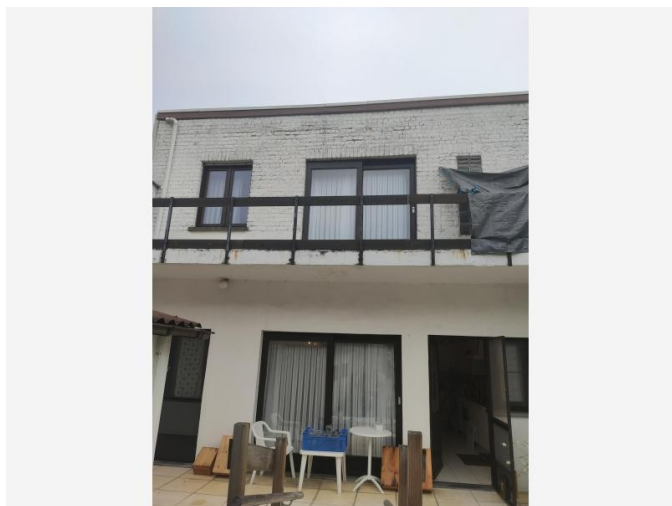
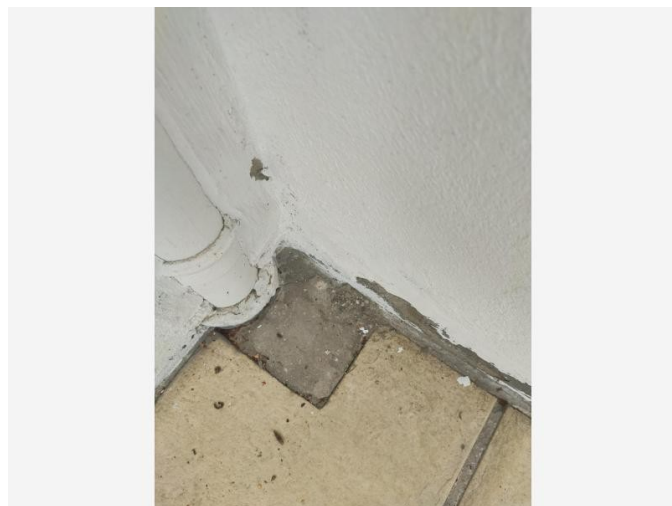
Fiche 13: Crepi achtergevel

Geen asbest

#	Type	Referentie	Resultaat
13.1	Puntmonster	004	Geen asbest
