# Asbestinventarisatetest

Vermeylenstraat (August) 23, 1800 Vilvoorde

Attestnummer : 20260924-000224.000

Uitgegeven op : 24.09.2026

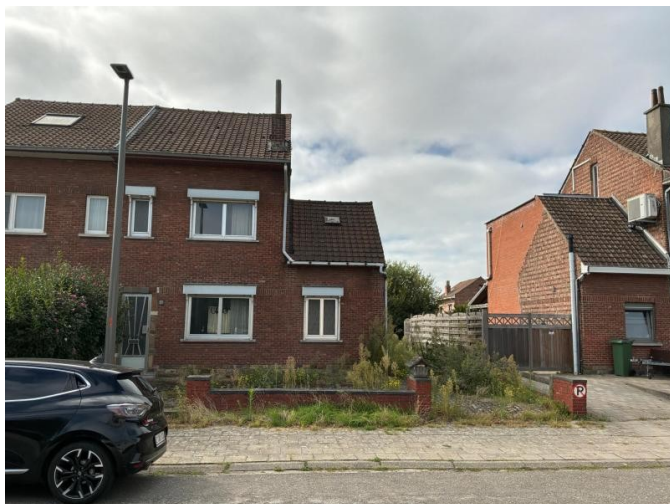
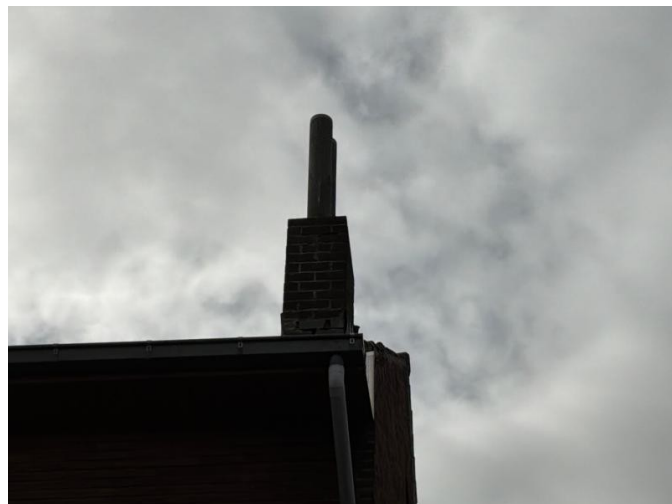
| Eindbeoordeling materiaalrisico | Verhoogd materiaalrisico en/of verhoogde kans op vezelvrijgave |

| Asbestsoort (vezeltype) | Crocidoliet aanwezig |
| Toestand van het materiaal | Matig beschadigd, matig verweerd |

| Beschrijving | Schouw |
| Asbestmateriaal | Rookgaskanaal |

Het asbestmateriaal valt onder de mijlpaal van 2034.

Verwijderen

- Zorg voor een veilig beheer. Vermijd het beschadigen van het asbestmateriaal. Controleer de toestand jaarlijks op wijzigingen.

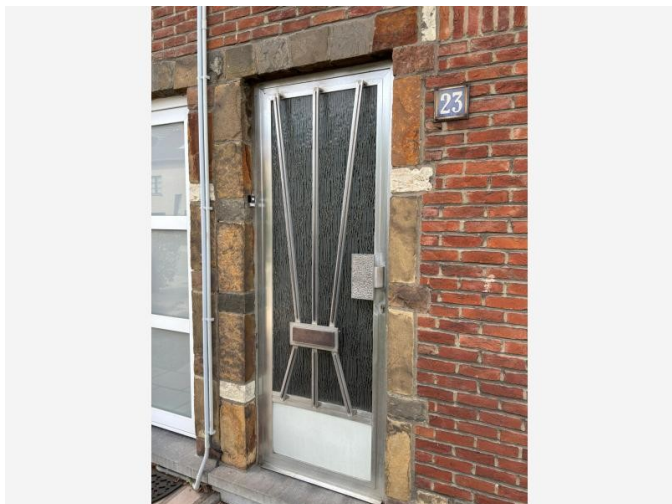
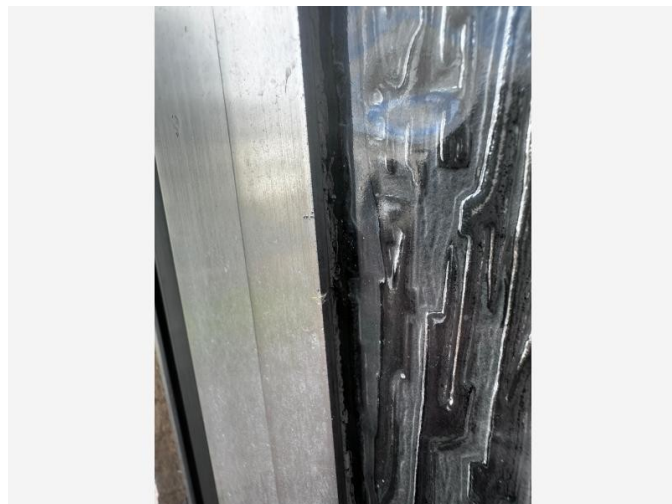
| Eindbeoordeling materiaalrisico | Verhoogd materiaalrisico en/of verhoogde kans op vezelvrijgave |

| Asbestsoort (vezeltype) | Alleen chrysotiel aanwezig |
| Toestand van het materiaal | Matig beschadigd, matig verweerd |

| # | Type | Referentie | Resultaat |
|---|---|---|---|
| 2.1 | Puntmonster | A3 | Chrysotiel |

| Beschrijving | Kit aan de ramen |

Het asbestmateriaal valt onder de mijlpaal van 2040.

Verwijderen

- Zorg voor een veilig beheer. Vermijd het beschadigen van het asbestmateriaal. Controleer de toestand jaarlijks op wijzigingen.

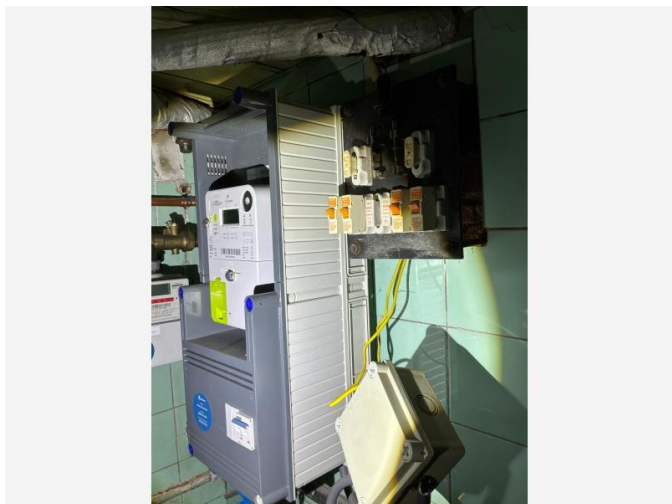
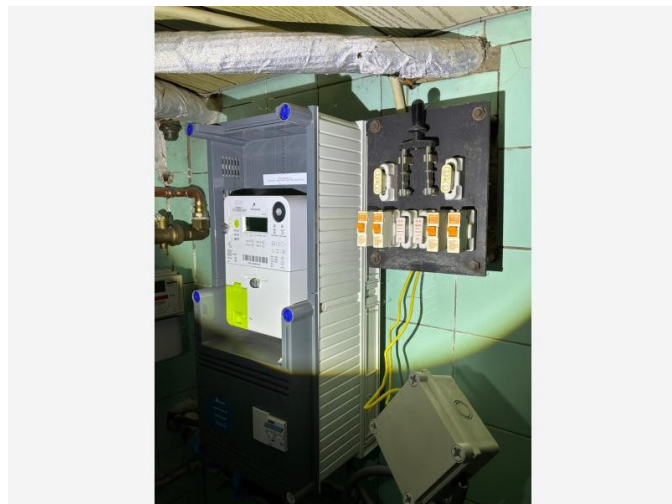
| Identificatiemethode | <p>De asbestdeskundige beoordeelt het materiaal als asbestverdacht en dus asbesthoudend, en dit zonder monstername.</p> <p>Motivatie: De monstername brengt andere schade aan dan schade die inherent is aan de monstername.</p> |
| Opmerking | De hoeveelheid is een zo nauwkeurig mogelijke opmeting. Hieraan kunnen evenwel geen rechten worden ontleend. Monstername niet uitgevoerd wegens risico op beschadiging van een elektrisch component en mogelijke blootstelling aan spanning of storingen in de elektrische installatie. |

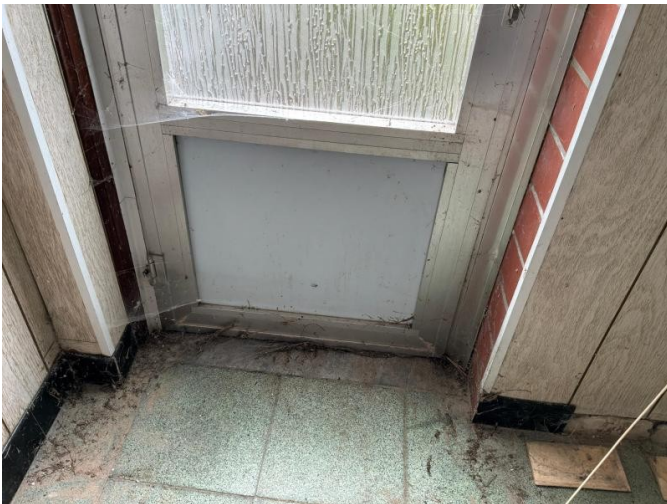
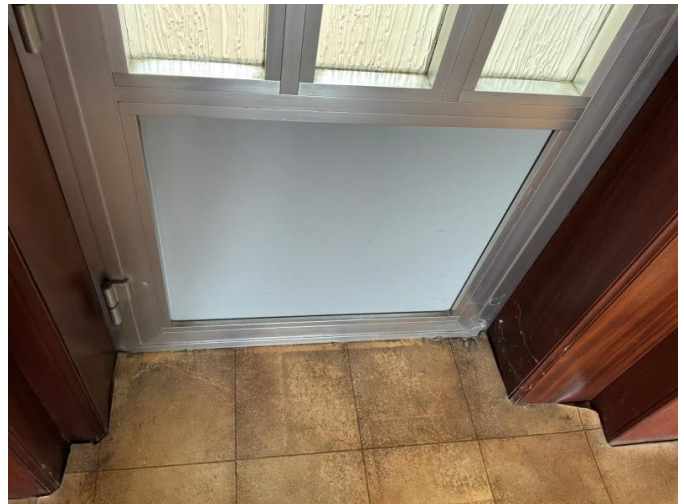
| Identificatiemethode | <p>De asbestdeskundige beoordeelt het materiaal als asbestverdacht en dus asbesthoudend, en dit zonder monstername.</p> <p>Motivatie: De monstername brengt andere schade aan dan schade die inherent is aan de monstername.</p> |

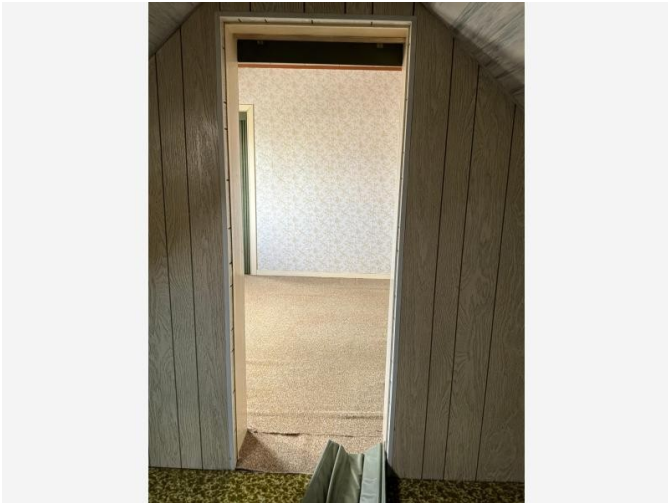
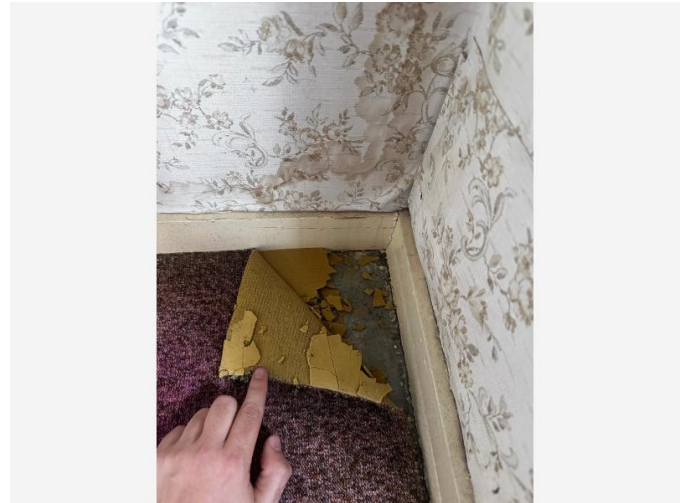
## Fiche 15: Vloerzeil toplaag

Geen asbest

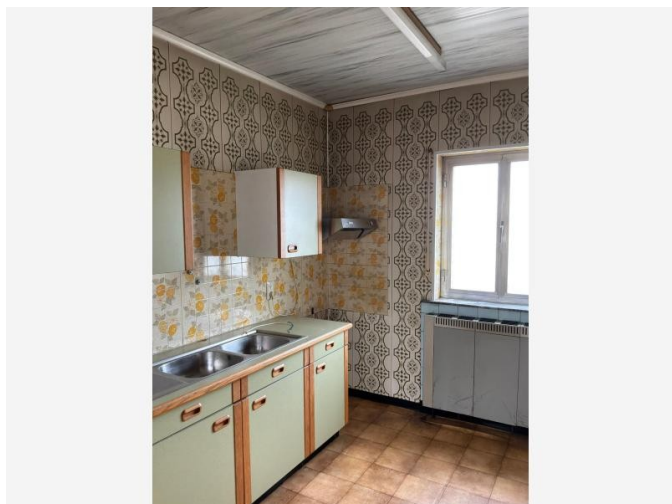
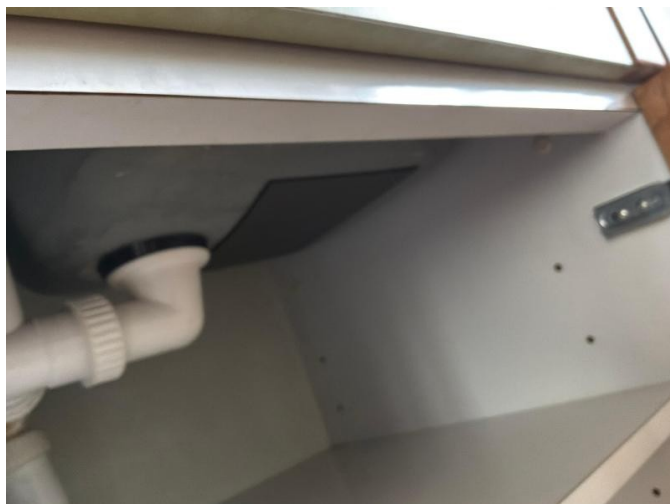
## Fiche 16: Anti-dreun

Geen asbest

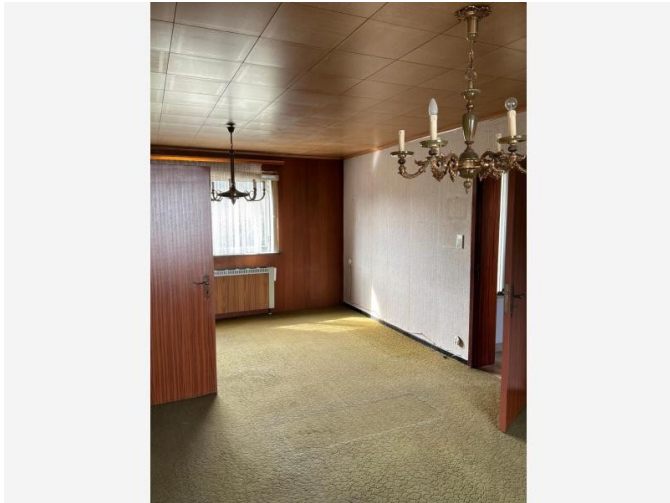
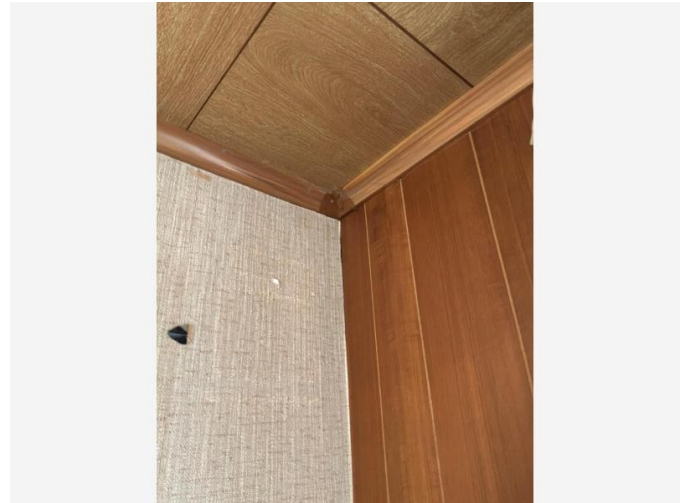
## Fiche 18: 'Pleisterwerk wanden

Geen asbest

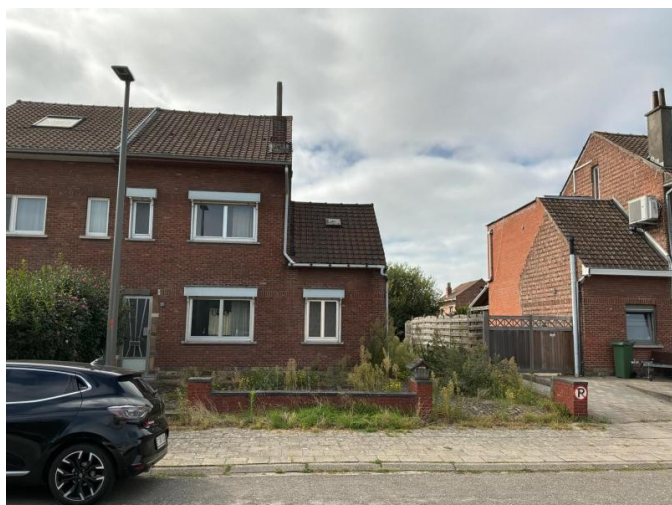
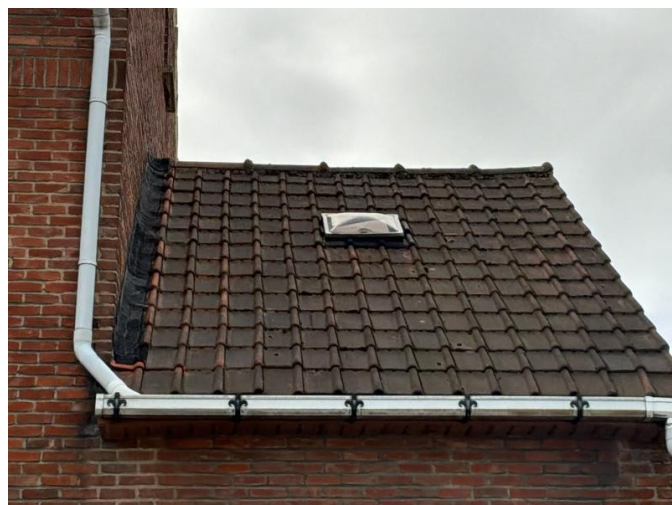
### Fiche 20: Dakbedekking bestaande uit pannen (niet verdacht)

| Beschrijving | Notitie | Terug te vinden op plannen |
|---|---|---|
| Fiche 20: Dakbedekking bestaande uit pannen (niet verdacht) | De dakbedekking is niet-asbestverdacht. | - |

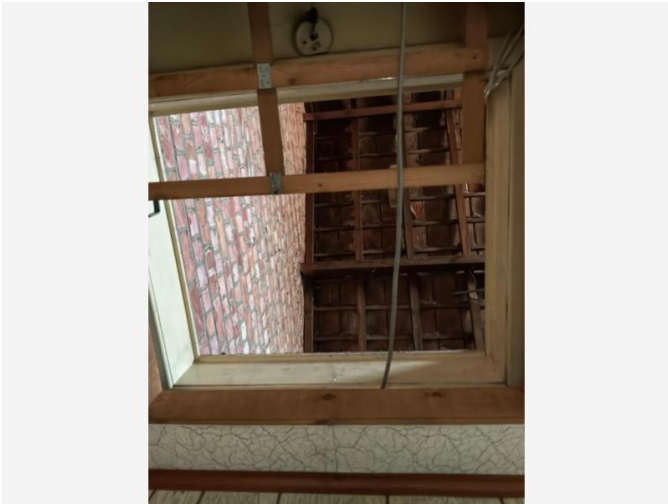
## Fiche 22: Onderdak (niet waarneembaar)

| Beschrijving | Notitie | Terug te vinden op plannen |
|---|---|---|
| Fiche 22: Onderdak (niet waarneembaar) | Het onderdak is niet waarneembaar buiten wat zichtbaar is door het gat. Bij werken, controleer een mogelijk verdacht onderdak op de aanwezigheid van asbest. | - |

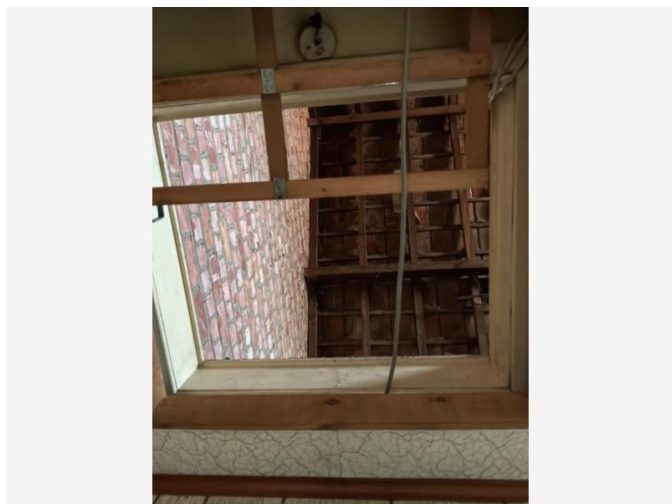
### Fiche 24: Geen asbestverdacht onderdak aangetroffen

| Beschrijving | Notitie | Terug te vinden op plannen |
|---|---|---|
| Fiche 24: Geen asbestverdacht onderdak aangetroffen | Door wat er zichtbaar was van de opening is er geen onderdak aanwezig.. Dit betekent niet dat er geen onderdak aanwezig kan zijn op plaatsen die niet gecontroleerd werden. Bij werken, laat een eventueel aangetroffen onderdak controleren op aanwezigheid van asbest. | - |
