# Asbestinventarisatetest

Leopold Luypaertstraat 186, 1850 Grimbergen

Attestnummer : 20250925-000363.000

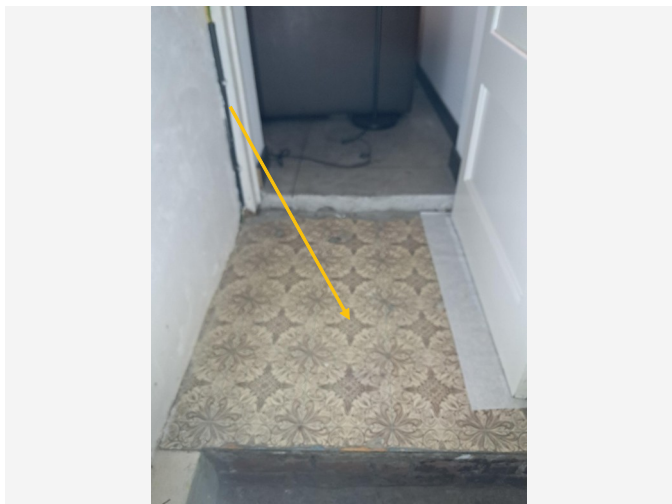
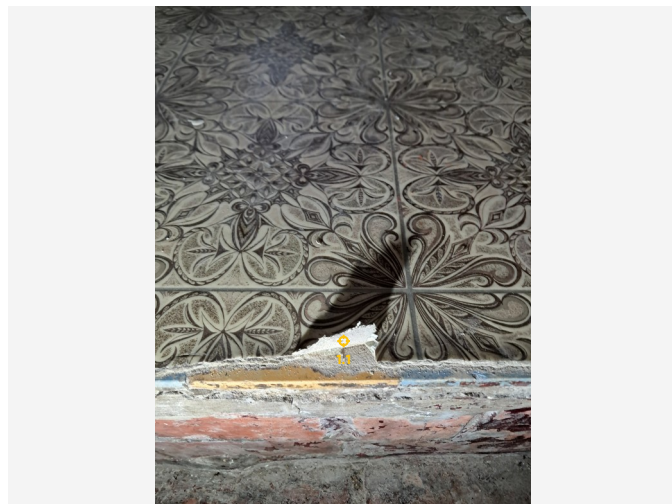
## Conclusie

Het asbestmateriaal valt onder de mijlpaal van 2034.

| Eindbeoordeling materiaalarisico | Verhoogd materiaalarisico en/of verhoogde kans op vezelvrijgave |

| Gebondenheid | Categorie 2: niet-hechtgebonden met matrix |
| Asbestsoort (vezeltype) | Alleen chrysotiel |
| Asbestconcentratie | Hoog ( $\geq 50\%$ ) |
| Toestand van het materiaal | Licht beschadigd, licht verweerd. Intact calciumsilicaatmateriaal of categorie III 'gebondenheid' |

| Beschrijving | Vloerzeil keldertrap |

- Zorg voor een veilig beheer. Vermijd het beschadigen van het asbestmateriaal. Controleer de toestand jaarlijks op wijzigingen.
- Verwijder dit asbestmateriaal zo snel mogelijk. Volg de toestand goed op.

- Hermetische zone (erkend asbestverwijderaar)  
dit vloerzeil mag uitsluitend worden verwijderd door een erkende verwijderaar. Het verwijderen van deze toepassing is zeer specifiek en vereist de nodige ervaring en diploma's om dit op een veilige manier uit te voeren. Probeer deze toepassing zeker niet zelf te verwijderen!

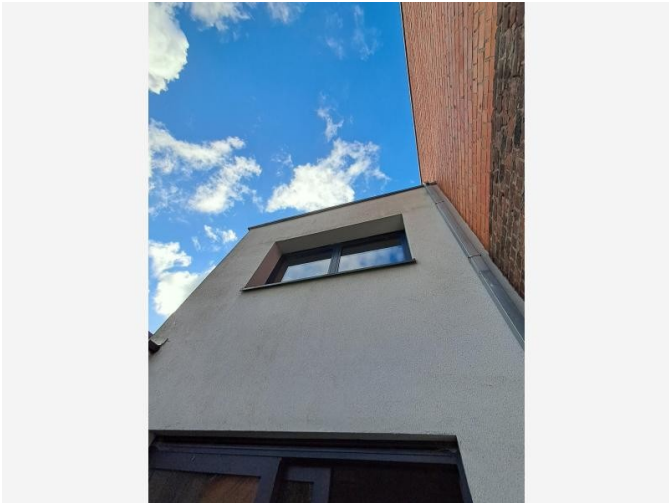
**Reden:** Het te onderzoeken materiaal situeert zich hoger dan 3,50 m te rekenen vanaf een veilige ondergrond

**Uitleg van de asbestdeskundige:** Plat dak enkel toegankelijk of zichtbaar met een ladder van +6meter.

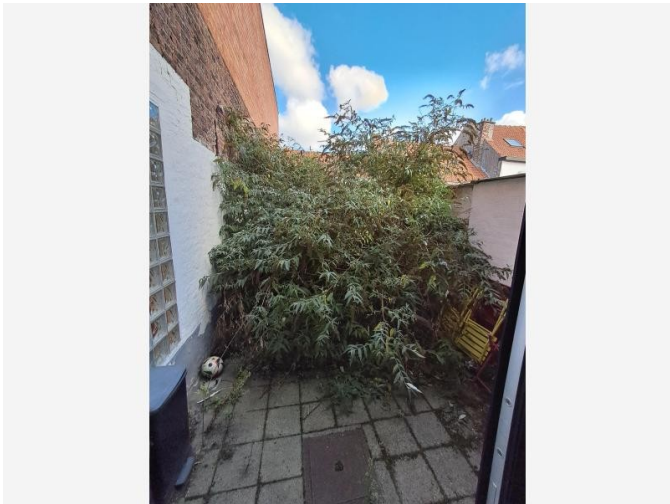
## Fiche 3: Overwoekerende vegetatie, onderzoek tuin onmogelijk

**Reden:** Overwoekerende vegetatie

**Uitleg van de asbestdeskundige:** De vegetatie is zo sterk overwoekerd dat een deel van het inspectiegebied niet toegankelijk is. Als deskundige kunnen wij dan ook geen volledig oordeel vellen over deze onderdelen van het inspectiegebied. Verder onderzoek is noodzakelijk zodra de vegetatie is geruimd. Conform ons inspectieprotocol inspecteren wij geen delen die niet veilig zijn of volledig overwoekerd zijn. De gebieden of ruimtes die we niet hebben kunnen onderzoeken, zijn aangeduid als een beperking.

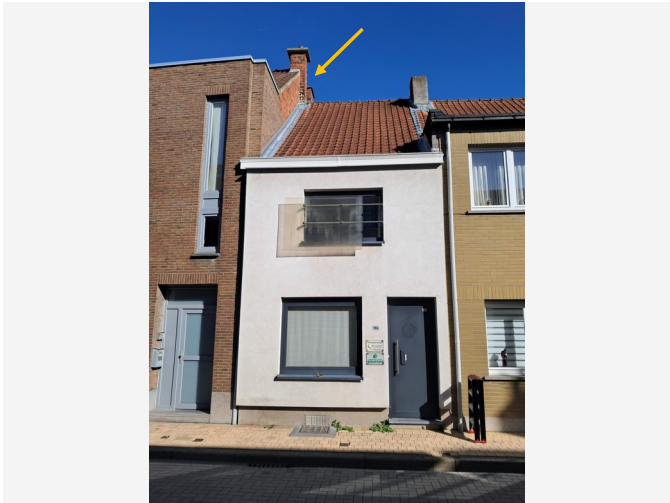
**Reden:** Het te onderzoeken materiaal situeert zich hoger dan 3,50 m te rekenen vanaf een veilige ondergrond

**Uitleg van de asbestdeskundige:** Het rookgaskanaal is niet beoordeeld. Aan de binnenzijde is de kachel aangesloten. Aan de buitenzijde is het hoger dan 3,5 meter om de schoorsteen te inspecteren. Het is niet zichtbaar of er een asbestverdacht rookgaskanaal aanwezig is in de schoorsteen. Conform ons inspectieprotocol mogen wij een beperking inroepen voor hoogtes hoger dan 3,5 m. Indien men dit wil laten onderzoeken, dient er een nieuwe afspraak gemaakt te worden en moet er een hoogtewerker voorzien worden, evenals iemand die bevoegd is om deze te bedienen en eventueel een techniek die de al dan niet aanwezige schouwwhoed kan afnemen en weer terugplaatsen.

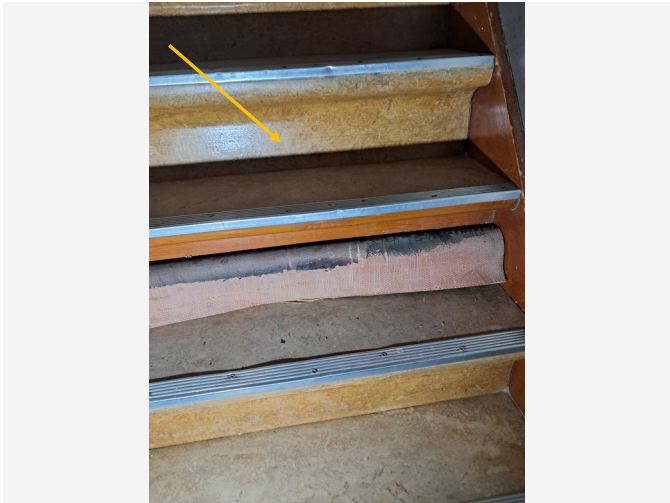
Tijdens de inspectie van het vloerzeil heb ik, op basis van mijn ervaring, kunnen vaststellen dat het vloerzeil niet asbesthoudend of asbestverdacht is.

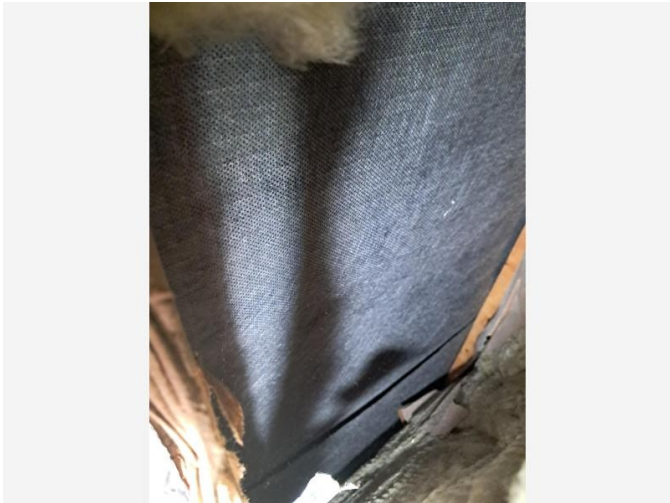
Tijdens het onderzoek en de controle van het onderdak hebben we vastgesteld dat het uit een niet-asbestverdacht doek/zeil bestaat.

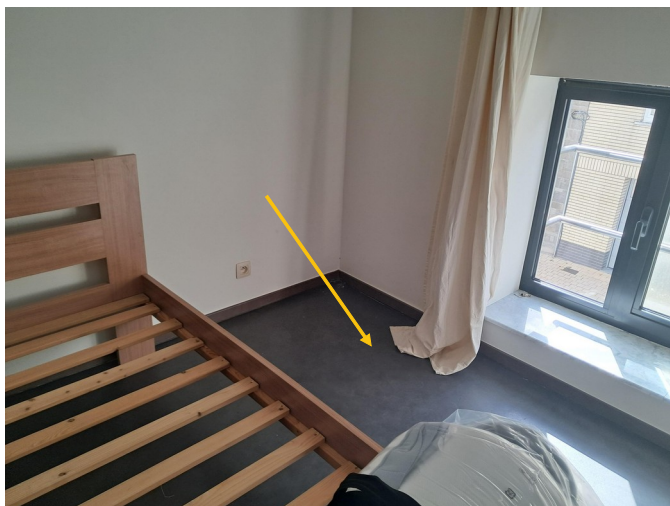
Tijdens de inspectie van het vloerzeil heb ik, op basis van mijn ervaring, kunnen vaststellen dat het vloerzeil niet asbesthoudend of asbestverdacht is.

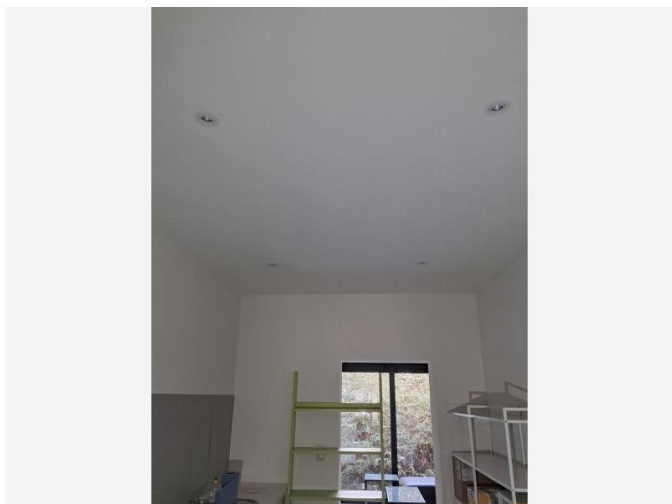
De plafonds zijn gemaakt van niet-asbestverdachte materialen (bijvoorbeeld laminaat, gyproc, ...), deze toepassingen zijn niet asbestverdacht. We hebben echter niet kunnen vaststellen of er mogelijk asbestverdachte of asbesthoudende materialen achter deze toepassingen aanwezig zijn. Bij renovatie of sloop is het aangeraden om een destructief onderzoek te laten uitvoeren van deze toepassingen.

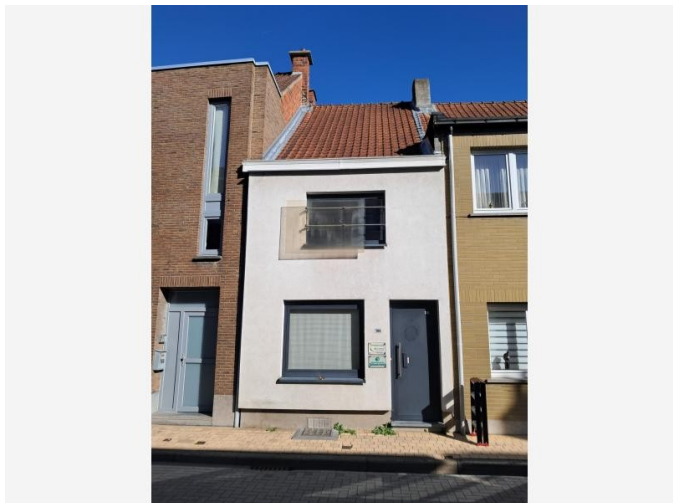
## Fiche 9: Sierpleister (crepi) en isolatie buitengevels geplaatst na 2011

Betreft een sierpleister dit is aangebracht in het jaar 2011

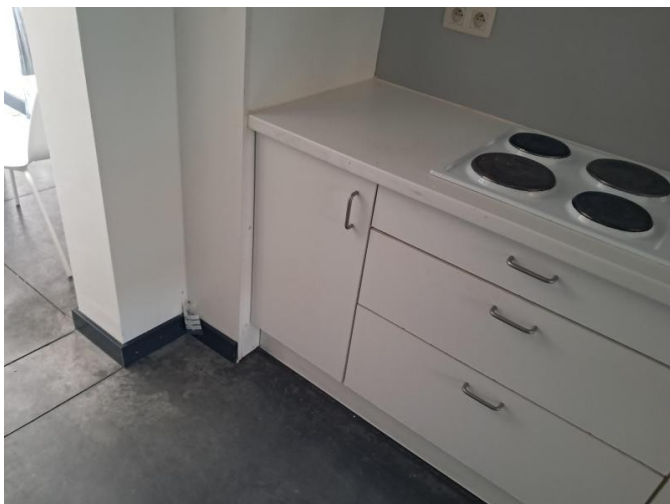
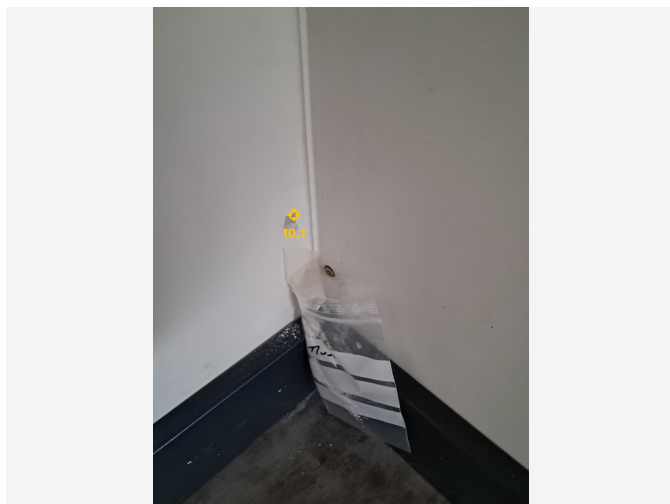
## Fiche 10: Pleisterwerk muren

Geen asbest

| # | Type | Referentie | Resultaat |
|---|---|---|---|
| 10.1 | Mengmonster | muur | Geen asbest |
