# Asbestinventarisatetest

Tervantstraat 205, 3583 Beringen

Attestnummer : 20241014-000230.000

Uitgegeven op : 14.10.2024

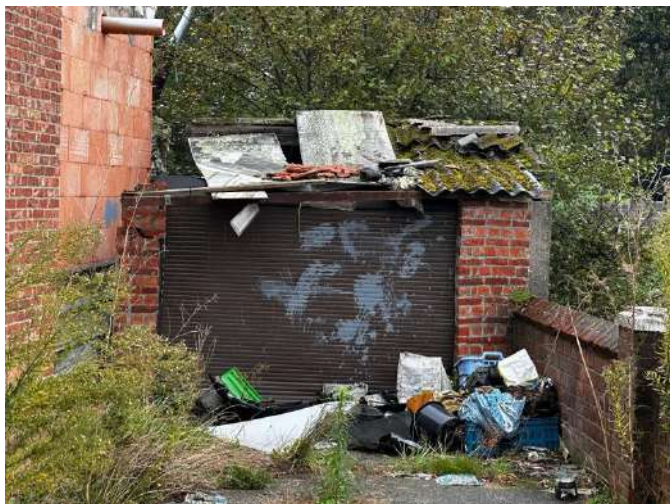
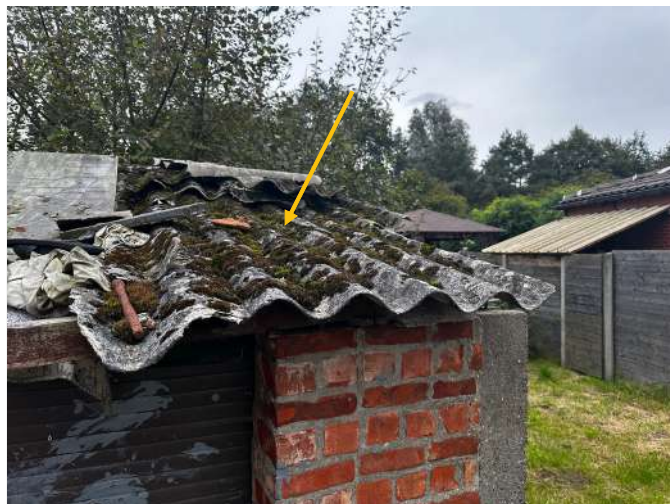
Het asbestmateriaal valt onder de mijlpaal van 2034.

**Dringend verwijderen**

Eindbeoordeling materiaalrisico	Hoog materiaalrisico en/of hoge kans op vezelvrijgave
---------------------------------	---

Gebondenheid	Categorie 1: hechtgebonden in oorsprong
Asbestsoort (vezeltype)	Crocidoliet aanwezig
Asbestconcentratie	Laag (< 50%)
Afschermingsgraad van het gehele materiaal	Geheel of deels vrij aan de buitenlucht
Toestand van het materiaal	Zwaar beschadigd, zwaar verweerd

Beschrijving	Golfplaten dak in asbest
Omgeving	Grenst aan binnen- en buitenlucht
Primaire drager	Schuin dak
Asbestmateriaal	Dak- en gevelbekleding - Golfplaat
Bindmiddel van asbestmateriaal	Cement
Gebondenheid op basis van bindmiddel	Hecht
Hoeveelheid (oppervlakte - aantal)	<ul style="list-style-type: none"><li>• 18,00 m<sup>2</sup> - 1 stuk</li></ul>
Totale oppervlakte	18,00 m <sup>2</sup>
Eenvoudig bereikbaar	Ja
Bevestigingswijze	<ul style="list-style-type: none"><li>• Geschroefd</li></ul>
Identificatiemethode	Vaststelling zonder monsternamen
Destructieve handeling voor identificatie	Nee

- Zorg voor een veilig beheer. Vermijd het beschadigen van het asbestmateriaal. Controleer de toestand jaarlijks op wijzigingen.
- Voer bijkomende staalname(s) uit.

- Eenvoudige handelingen: enkel door erkend asbestverwijderaar  
Indien de golfplaten in slechte toestand zijn en dreigen te breken, dienen deze verwijderd te worden door een erkende asbestverwijderaar

Deze zal de golfplaten dan verwijderen volgende regels van de kunst om zo vezelvrijgave te voorkomen/beperken

Het materiaal dient verwijderd te worden conform de bepalingen van de Codex over het welzijn op het werk, Boek VI, Titel 3 (het KB asbest van 16 03 2006).

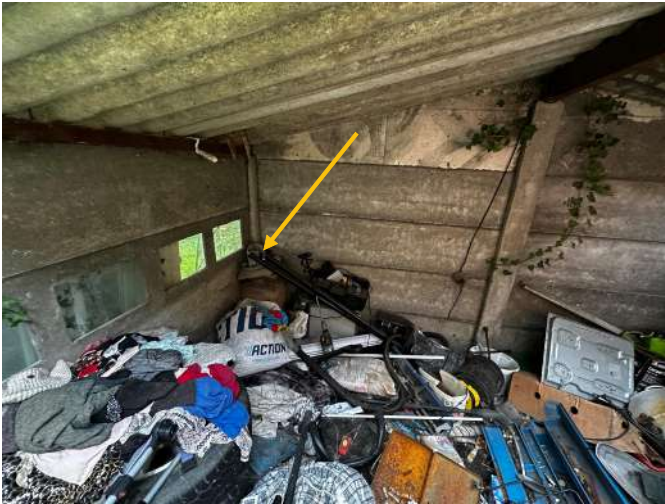
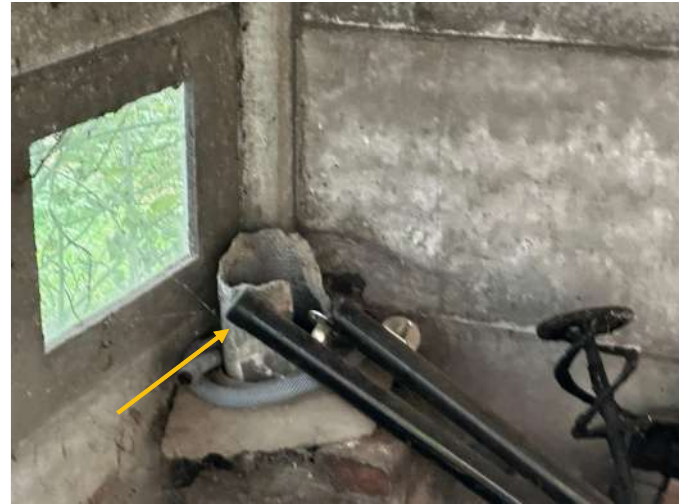
Het asbestmateriaal valt onder de mijlpaal van 2034.

**Dringend verwijderen**

Eindbeoordeling materiaalrisico	Hoog materiaalrisico en/of hoge kans op vezelvrijgave
---------------------------------	---

Gebondenheid	Categorie 1: hechtgebonden in oorsprong
Asbestsoort (vezeltype)	Crocidoliet aanwezig
Asbestconcentratie	Laag (< 50%)
Afschermingsgraad van het gehele materiaal	Geheel of deels (ook) vrij aan binnenluchtstromen
Toestand van het materiaal	Zwaar beschadigd, zwaar verweerd

Beschrijving	schouw in asbest cement
Omgeving	Buiten
Primaire drager	HVAC infrastructuur en uitrusting
Asbestmateriaal	Rookgaskanaal
Bindmiddel van asbestmateriaal	Cement
Gebondenheid op basis van bindmiddel	Hecht
Hoeveelheid (lengte - omtrek - dikte - aantal)	<ul style="list-style-type: none"><li>• 1,00 m - 45,00 cm - 1,00 cm - 1 stuk</li></ul>
Totaal volume	0,005 m <sup>3</sup>
Eenvoudig bereikbaar	Ja
Bevestigingswijze	<ul style="list-style-type: none"><li>• Verlijmd, ingegoten, versmeerd</li></ul>
Identificatiemethode	Vaststelling zonder monstername
Destructieve handeling voor identificatie	Nee
Opmerking	<p>De opgegeven hoeveelheid is een geschatte hoeveelheid, hierop kunnen geen rechten worden verleend.</p> <p>Er kunnen mogelijk ook nog AC.-buizen ingewerkt zijn die niet zichtbaar waren tijdens de inspectie</p>

- Zorg voor een veilig beheer en verwijder dit asbestmateriaal wanneer het bij werken eenvoudig bereikbaar wordt. Controleer de toestand jaarlijks op wijzigingen.
- Voer bijkomende staalname(s) uit.

- Eenvoudige handelingen: mag via doe-het-zelf of door werknemer(s) met opleidingsattest eenvoudige handelingen  
Indien men, of de schouw voorzichtig rondom kan loskappen van zijn bevestiging zonder de buis te raken, of de buis uit zijn zitting kan wringen en deze in 1 geheel kan verwijderen mag dit gebeuren via DHZ.  
Maak de schouw voor verwijdering nat, verpak deze in een stevige plastic zak voor de verwijdering om vezelvrijgave te elimineren.  
Let er op dat er mogelijk ook koorden aanwezig kunnen zijn tussen de segmenten die asbesthoudend zijn, maak deze ook nat voor verwijdering en/of fixeer deze met asbest fixatieproduct  
Voer hierna de schouw af, dubbel verpakt in plastic naar het containerpark, draag bij de verwijdering voldoende PBM's:

stofmasker P3, asbest geschikte werkwerg stofoveral en wegwerphandschoenen.

Indien de schouw vast zit in de verlijming, -is ingebetoneerd, -bij grote, slecht hanteerbare stukken of moeilijk bereikbare delen en je twijfelt of je deze zelf kunt verwijderen zonder de schouw te beschadigen, dient deze verwijderd te worden door een aannemer met opleidingsattest eenvoudige handelingen volgens de regels van de kunst.

Het materiaal dient dan verwijderd te worden conform de bepalingen van de Codex over het welzijn op het werk, Boek VI, Titel 3 (het KB asbest van 16 03 2006).

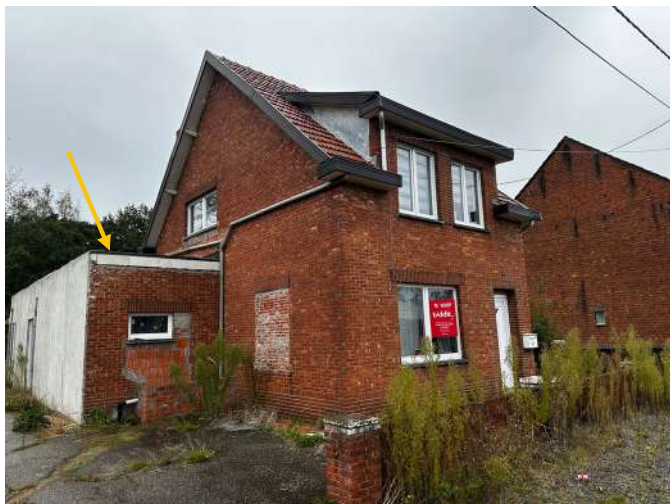
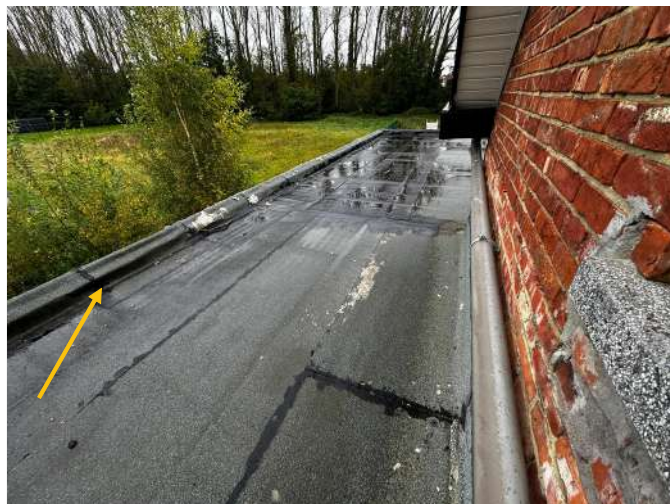
Het asbestmateriaal valt onder de mijlpaal van 2040.

Zorgvuldig beheren

Eindbeoordeling materiaalrisico	Laag materiaalrisico en/of verlaagde kans op vezelvrijgave
Opmerking

Gebondenheid	Categorie 1: hechtgebonden in oorsprong
Asbestsoort (vezeltype)	Alleen chrysotiel
Asbestconcentratie	Laag (< 50%)
Afschermingsgraad van het gehele materiaal	Geheel of deels vrij aan de buitenlucht
Toestand van het materiaal	Licht beschadigd, licht verweerd. Intact calciumsilicaatmateriaal of categorie III 'gebondenheid'

Beschrijving	roofing plat dak
Omgeving	Buiten
Primaire drager	Plat dak
Asbestmateriaal	Dak- en gevelbekleding - Roofing
Bindmiddel van asbestmateriaal	Bitumen (roofing, teer, asfalt)
Gebondenheid op basis van bindmiddel	Hecht
Hoeveelheid (oppervlakte - aantal)	<ul style="list-style-type: none"><li>• 40,00 m<sup>2</sup> - 1 stuk</li></ul>
Totale oppervlakte	40,00 m <sup>2</sup>
Eenvoudig bereikbaar	Ja
Bevestigingswijze	<ul style="list-style-type: none"><li>• Verlijmd, ingegoten, versmeerd</li></ul>
Identificatiemethode	Vaststelling zonder monstername  Motivatie: Groot risico op structurele gevolgschade (lekschade, werking installatie,...)
Destructieve handeling voor identificatie	Nee
Opmerking	<p>mogelijk kan deze roofing of een van de roofing lagen er onder asbest bevatten.</p> <p>Hiervan werd geen staal genomen vanwege kans op lekken, waardoor deze automatisch als asbest verdacht wordt bekeken.</p> <p>Bij werken of verwijdering dient men eerst stalen te nemen om zo uit te sluiten dat de roofing asbest verdacht is. De stalen dienen genomen te worden tot op de drager en op verschillende plaatsten.</p>

- Zorg voor een veilig beheer. Vermijd het beschadigen van het asbestmateriaal. Controleer de toestand jaarlijks op wijzigingen.
- Voer bijkomende staalname(s) uit.

- Eenvoudige handelingen: enkel door erkend asbestverwijderaar indien de roofing positief op asbest werd getest dient men deze te verwijderen door een erkend asbestverwijderaar

Dit mag niet via DHZ vanwege mogelijke vezelverspreiding

Het is aan de verwijderaar zelf om te beslissen of deze toepassing via eenvoudige handelingen kan weggehaald worden, zoniet is een hermetische zone verplicht

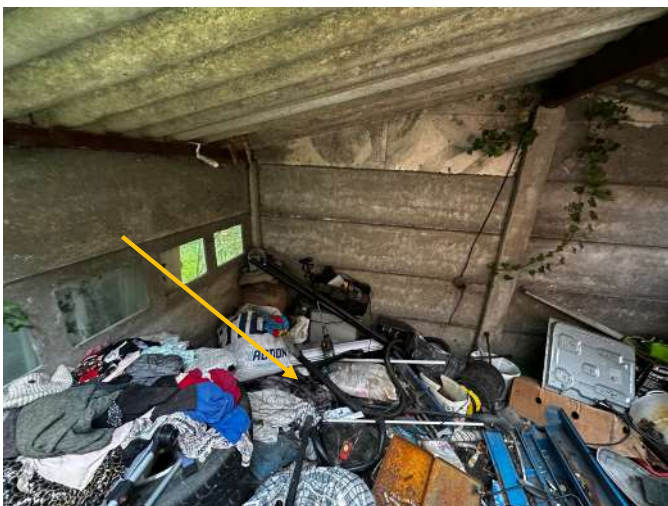
Situeringfoto

**Reden:** Materiaal in opslag

**Uitleg van de asbestdeskundige:** de kamer is niet volledig kunnen onderzocht worden door het materiaal dat in opslag lag.

Er kan steeds een herinspectie ingepland worden wanneer het materiaal verwijderd is en de ruimte leeg en toegankelijk is

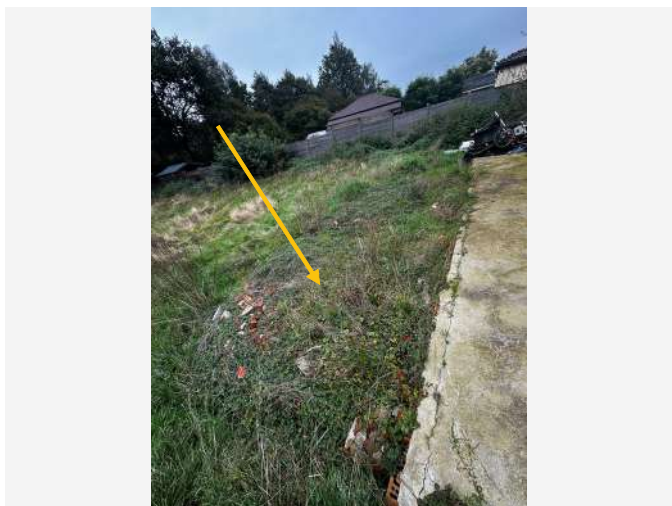
Situeringfoto

**Reden:** Overwoekerende vegetatie

**Uitleg van de asbestdeskundige:** De vegetatie is zodanig overwoekerd dat een deel van het inspectiegebied niet toegankelijk is. deskundige kan dan ook geen volledig oordeel vellen over deze onderdelen van het inspectiegebied. Verder onderzoek is nodig wanneer deze vegetatie is geruimd.

Onder de vegetatie achter het terras bevindt zich bouwpuin, hierin gaat vermoedelijk asbest in zitten vermengd

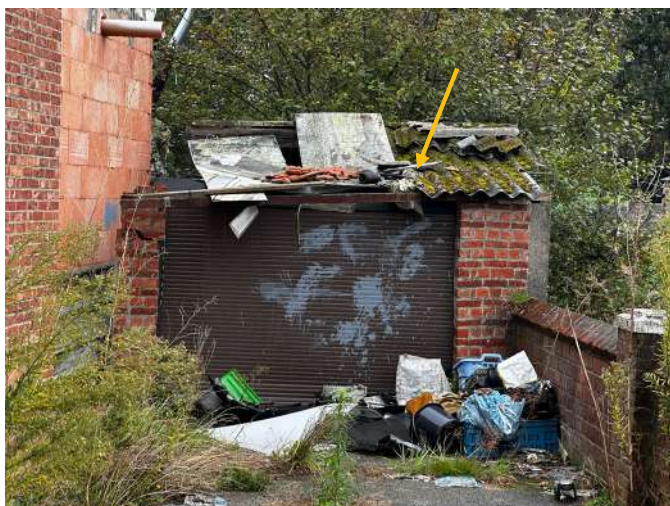
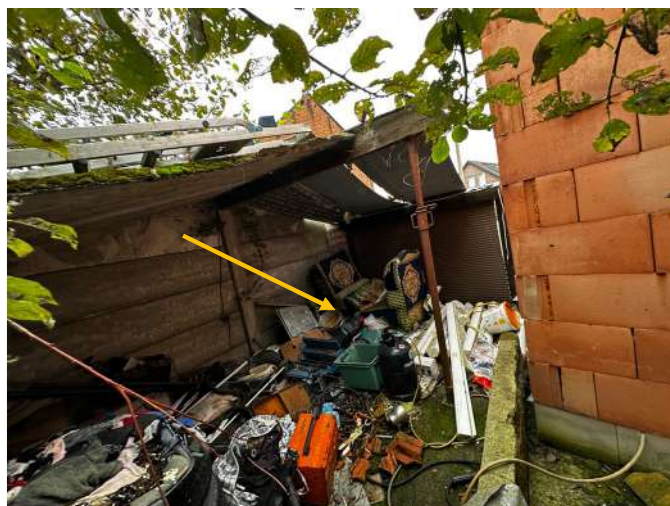
Beschrijving	stukken golfplaat verspreid
Type afvalstof	Betreft resten (contaminatie) van verwerking of beschadiging
Type resten (contaminatie)	<ul style="list-style-type: none"><li>• Stukken, fragmenten (vermengd in materiaal)</li></ul>
Besmette materialen	<ul style="list-style-type: none"><li>• Bodem</li></ul>
Bron van de resten	golfplaten dak
Omgeving	Buiten
Primaire drager	Bodem
Gebondenheid resten	Hecht
Hoeveelheid (gewicht - aantal)	<ul style="list-style-type: none"><li>• 100,00 kg - 1 stuk</li></ul>
Totaal gewicht	100,00 kg
Eenvoudig bereikbaar	Ja
Identificatiemethode	Vaststelling zonder monstername
Opmerking	Gewicht is een schatting, in het bouwpuin ligt mogelijk nog asbest,

- Verwijder het asbestafval.
- Vermijd het bewerken of het intensief betreden (belopen, rijden, ...) van de verontreinigde zone. Is dit niet mogelijk vraag dan advies aan een erkend bodemsaneringsdeskundige voor verdere maatregelen.

- Eenvoudige handelingen: enkel door erkend asbestverwijderaar grond moet verwerkt worden door een erkende asbestverwijderaar om de asbestdelen te kunnen scheiden van het andere afval

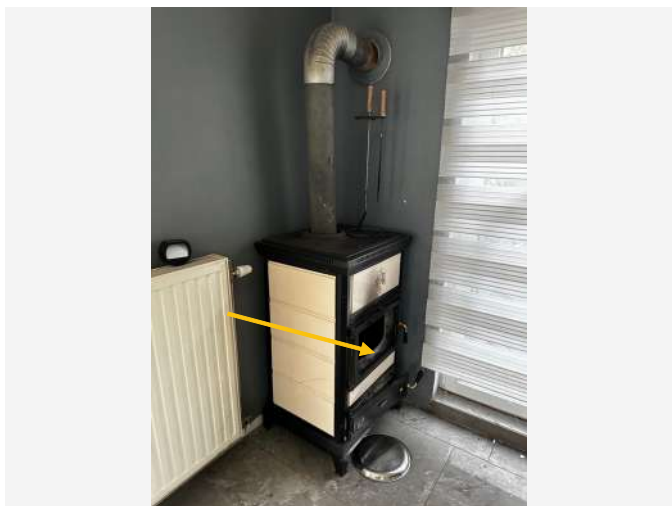
kachelkoord is geïnspecteerd en wordt als niet asbestverdacht beschouwd

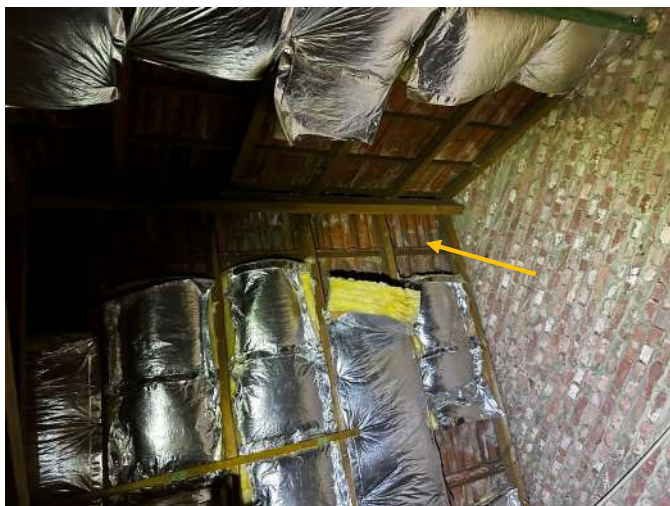
gebouw heeft geen onderdak

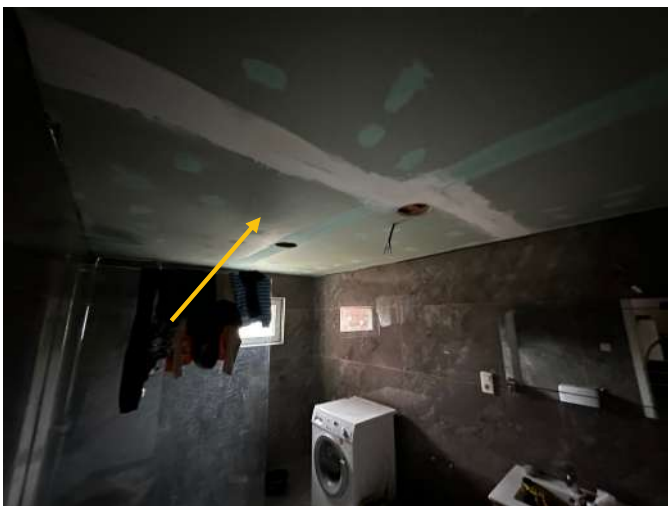
plafonds in gipsplaat zijn niet asbest verdacht,

de deskundige kan geen uitspraak doen over mogelijk asbestverdachte de onderliggende materialen, dit behoort tot een destructief onderzoek

Het ganse huis is voorzien van gipsplaat plafond

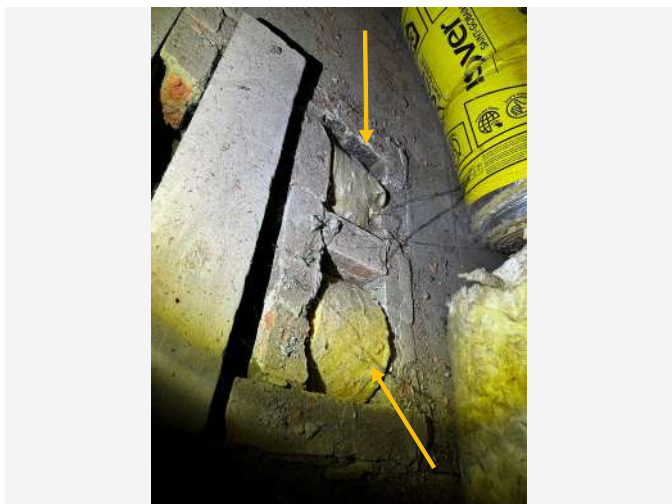
het rookgaskanaal is geen volledige inspectie op kunnen gebeuren vanwege niet volledig zichtbaar.

Mogelijk kan er aan asbest toepassing in dit kanaal zitten, dit kan bv een vezelcement buis zijn, warmte isolatie op bepaalde delen, verborgen roetluiken, brandkleppen, vermiculite isolatie met asbest bijgevoegd.

Hou hiermee rekening bij werken aan de schouw, draag hierbij voldoende PBM's.

Bij twijfel over een nieuw aangetroffen materiaal dient men hiervoor een deskundige te raadplegen om zo uit te sluiten is dit materiaal asbest verdacht is of niet.

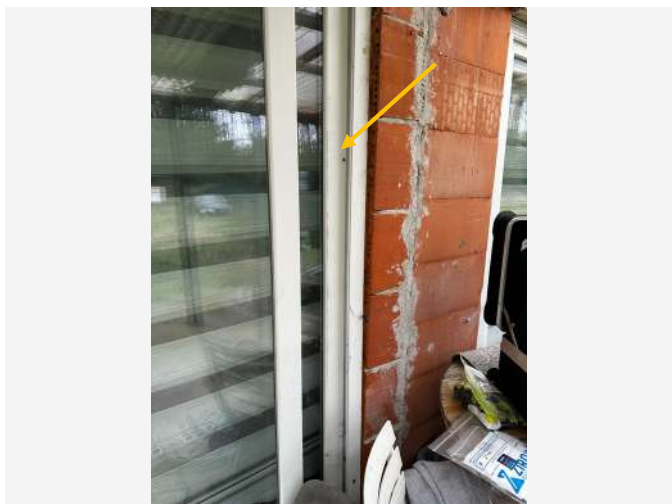
De kit is veerkrachtig en soepel, dit is een indicatie dat dit materiaal niet asbest verdacht is.

De deskundige kan enkel een oordeel vormen over de zichtbare delen van de kit, achterliggende lagen of materialen kunnen nog voorkomen, let hierbij op bij verwijdering. Draag daarom steeds de nodige PBM's bij verwijderingswerken en laat stalen nemen bij twijfel indien men nog oude harde mastiek tegenkomt na verwijdering

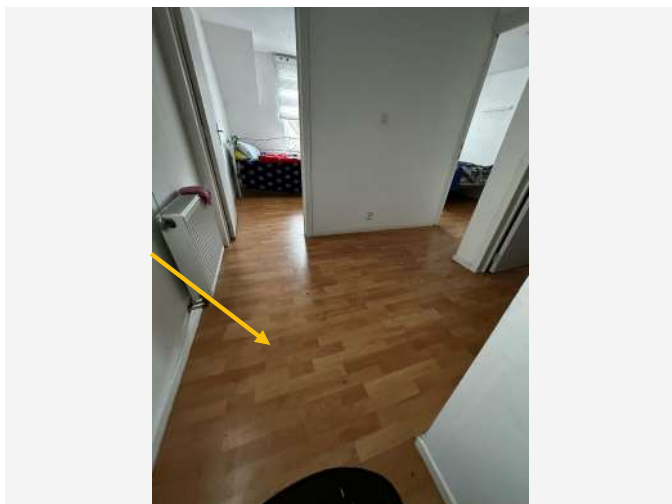
Laminaat bevat geen asbest, maar deskundige kan geen uitspraak doen over de onderliggende lagen.

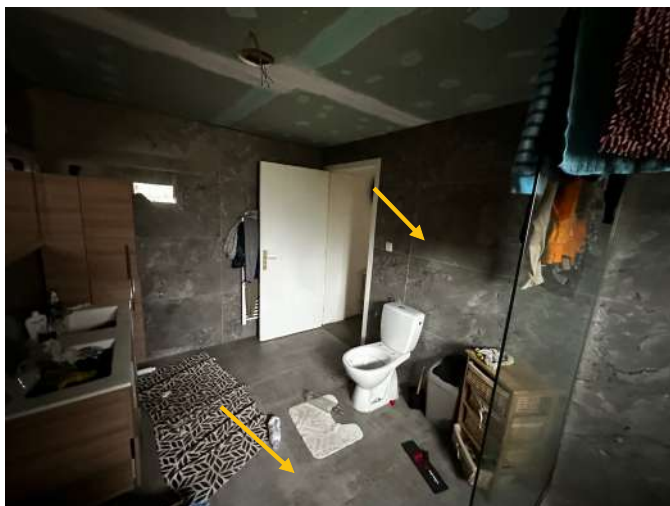
De vloertegels zijn intact, hierdoor kan de deskundige geen uitspraak doen over de lijm onderliggend.

Indien de tegel geplaatst zijn voor 2001 dient men bij een verbouwing of afbraak de lijmlaag van de tegels en ook van de plinten te testen op asbest

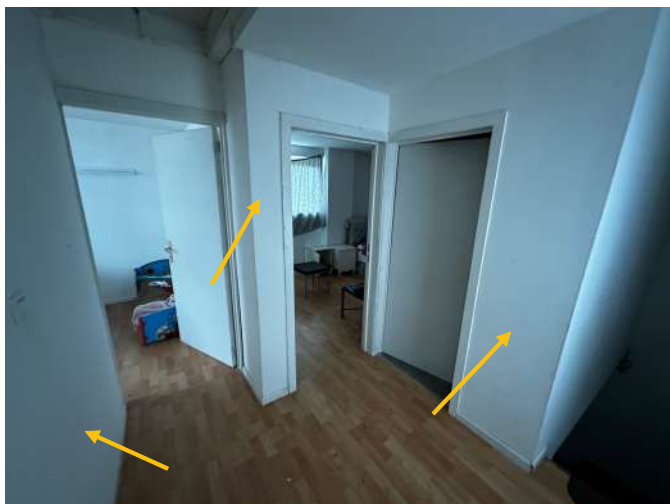
Er zijn valse wanden aanwezig uit hout/pvc/gipsplaat en worden als niet asbest verdacht beschouwd.

info: (indien de gipsplaten geplaatst zijn in de jaren 70 kan de vulpasta tussen de platen asbest bevatten, dit is zeer moeilijk te detecteren indien deze overschilderd of behangen zijn.)

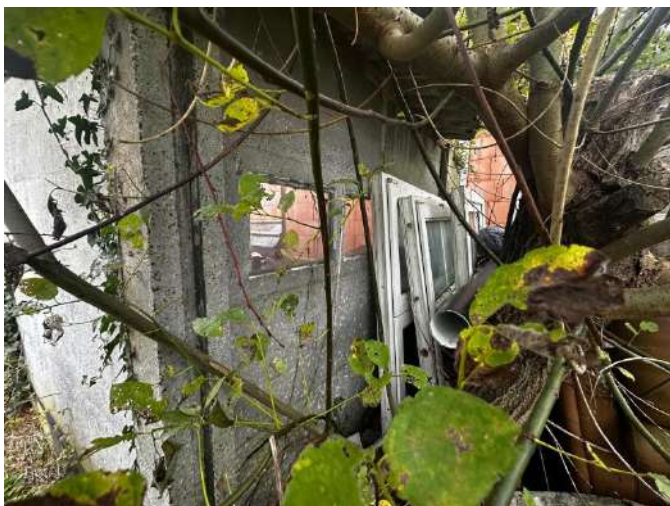
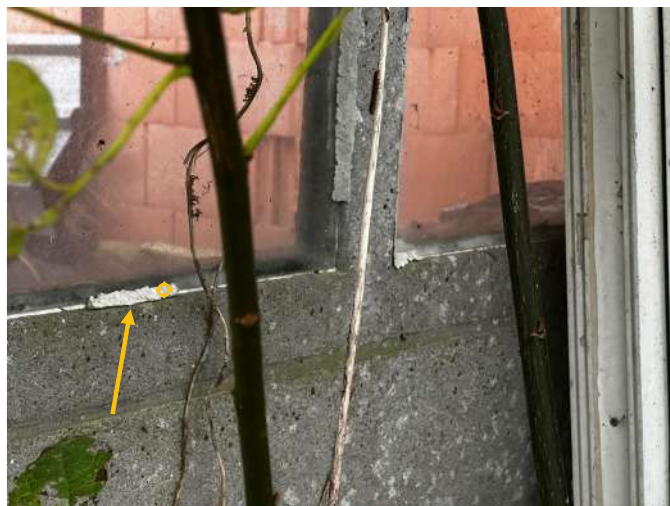
<b>Beschrijving</b>	kit tussen glas en raamprofiel
<b>Omgeving</b>	Buiten
<b>Primaire drager</b>	Wandopening verticaal (raam, deur, ...)
<b>Bindmiddel van materiaal</b>	Kitten, mastiek, pasta
<b>Gebondenheid op basis van bindmiddel</b>	Hecht
<b>Hoeveelheid (gewicht - aantal)</b>	<ul style="list-style-type: none"><li>• 1,00 kg - 1 stuk</li></ul>
<b>Totaal gewicht</b>	1,00 kg
<b>Identificatiemethode</b>	Vaststelling met monstername
<b>Destructieve handeling voor identificatie</b>	Nee
<b>Opmerking</b>	Dit gewicht is een beredeneerde schatting , er worden geen rechten verleend aan dit gewicht. De dikte is een schatting die voorkomt uit de monsterplaats en is daarom niet altijd representatief.

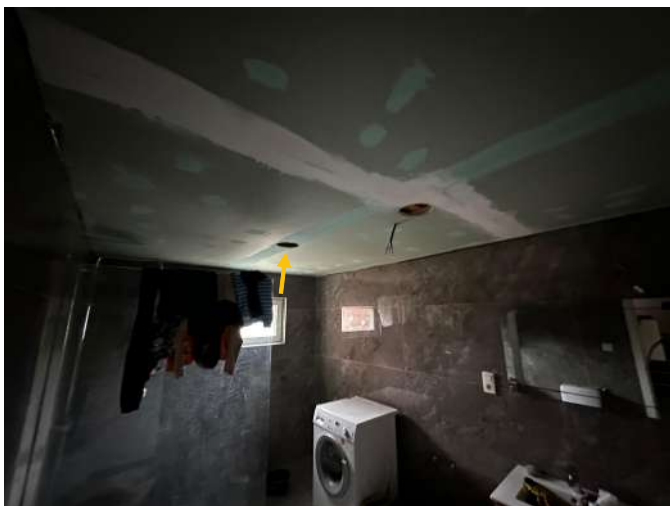
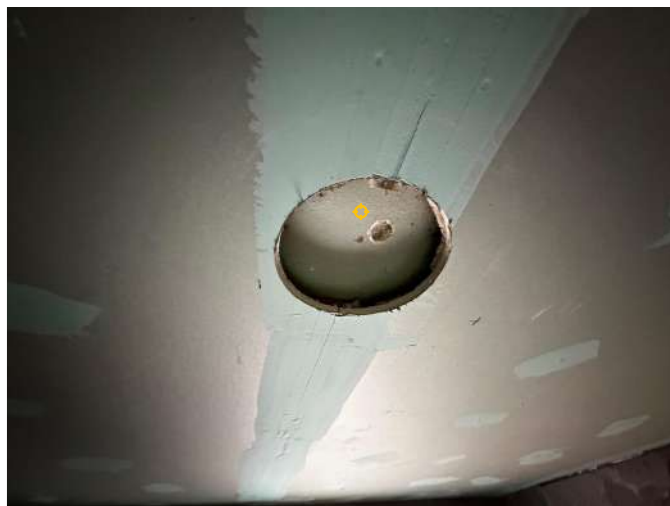
# Fiche 18: bepleistering plafonds

Geen asbest
