# Asbestinventarisatetest

Tessenderlosesteenweg 3/1, 3583 Beringen

Attestnummer : 20230307-000433.000

Uitgegeven op : 07.03.2023

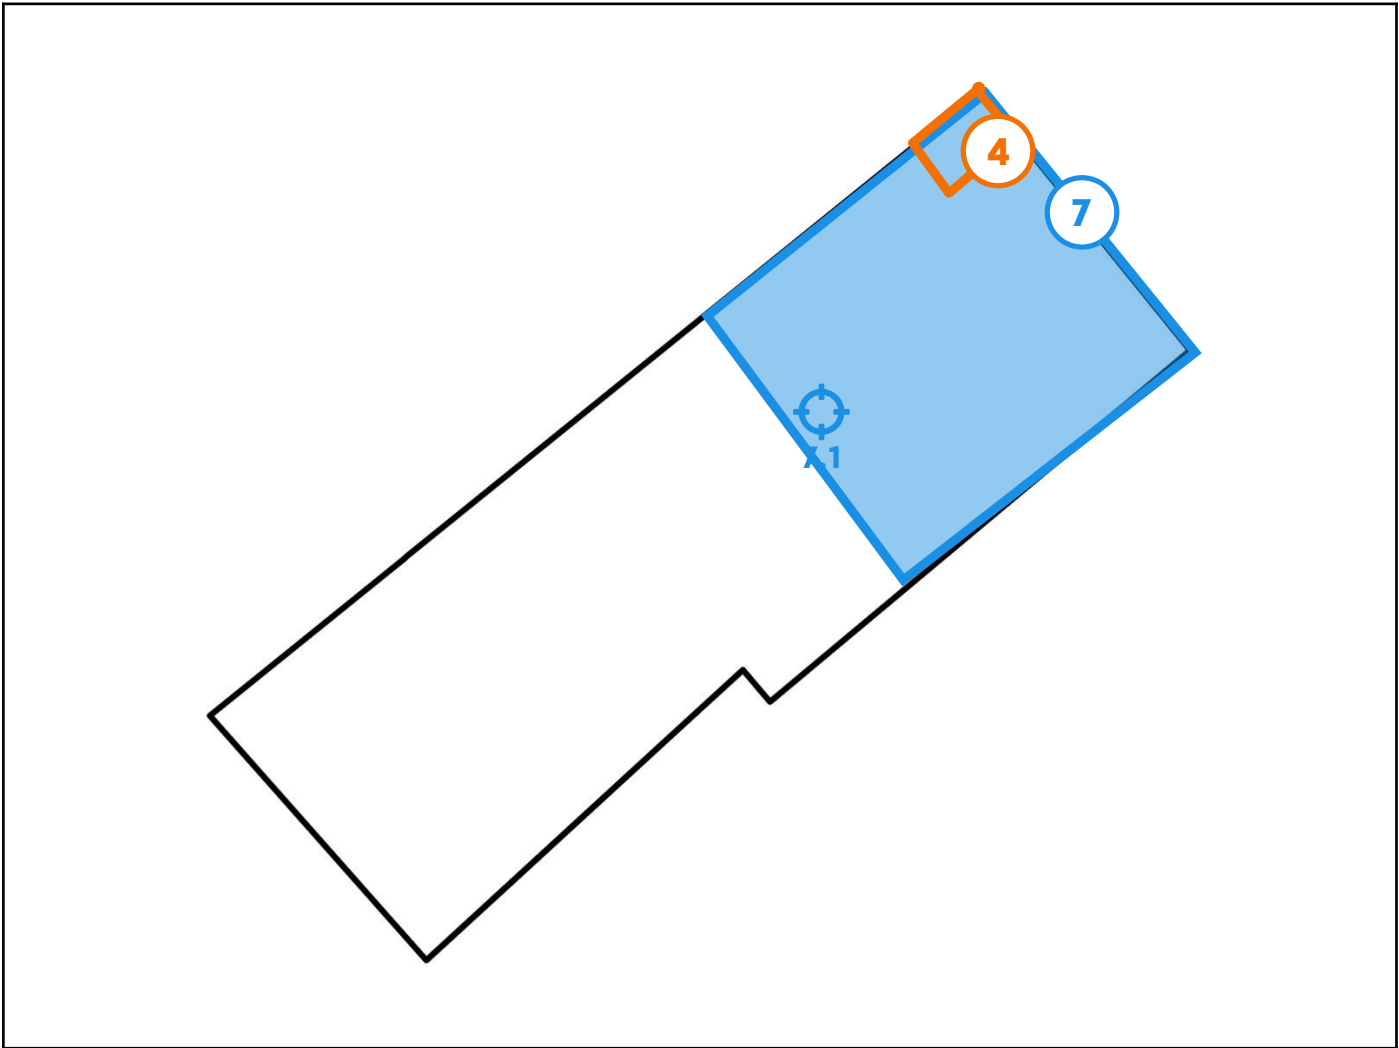
# Plan 1.1: Hoofdgebouw plan

| Beschrijving | Type | Actie |
|---|---|---|
| 4. Schouwbuizen | Asbestmateriaal | Verwijderen |

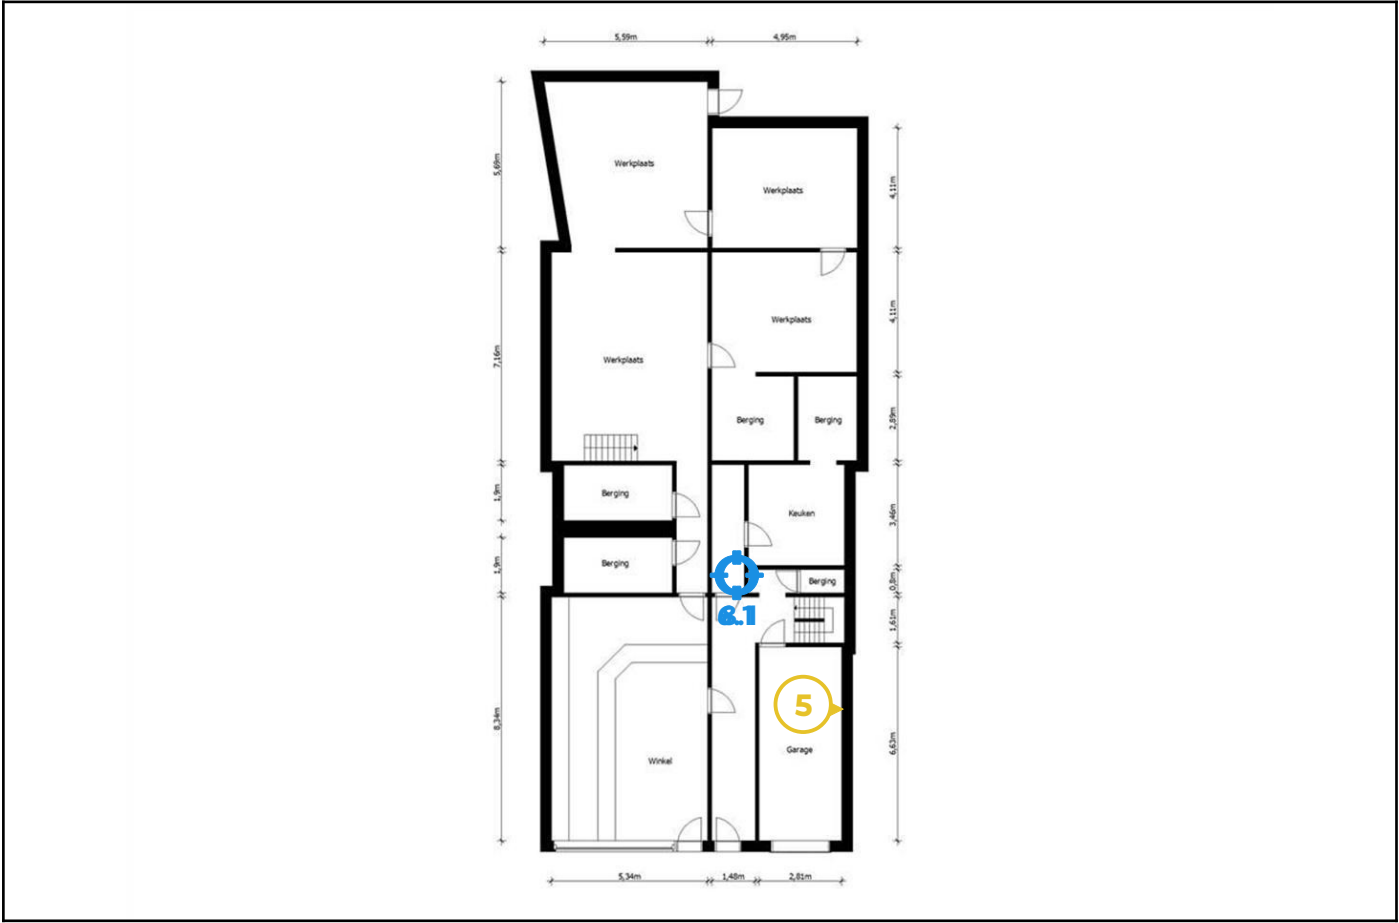
# Plan 1.2: GLV

| Beschrijving | Type | Actie |
|---|---|---|
| 5. elektrische installatie | Asbestmateriaal | Zorgvuldig beheren |

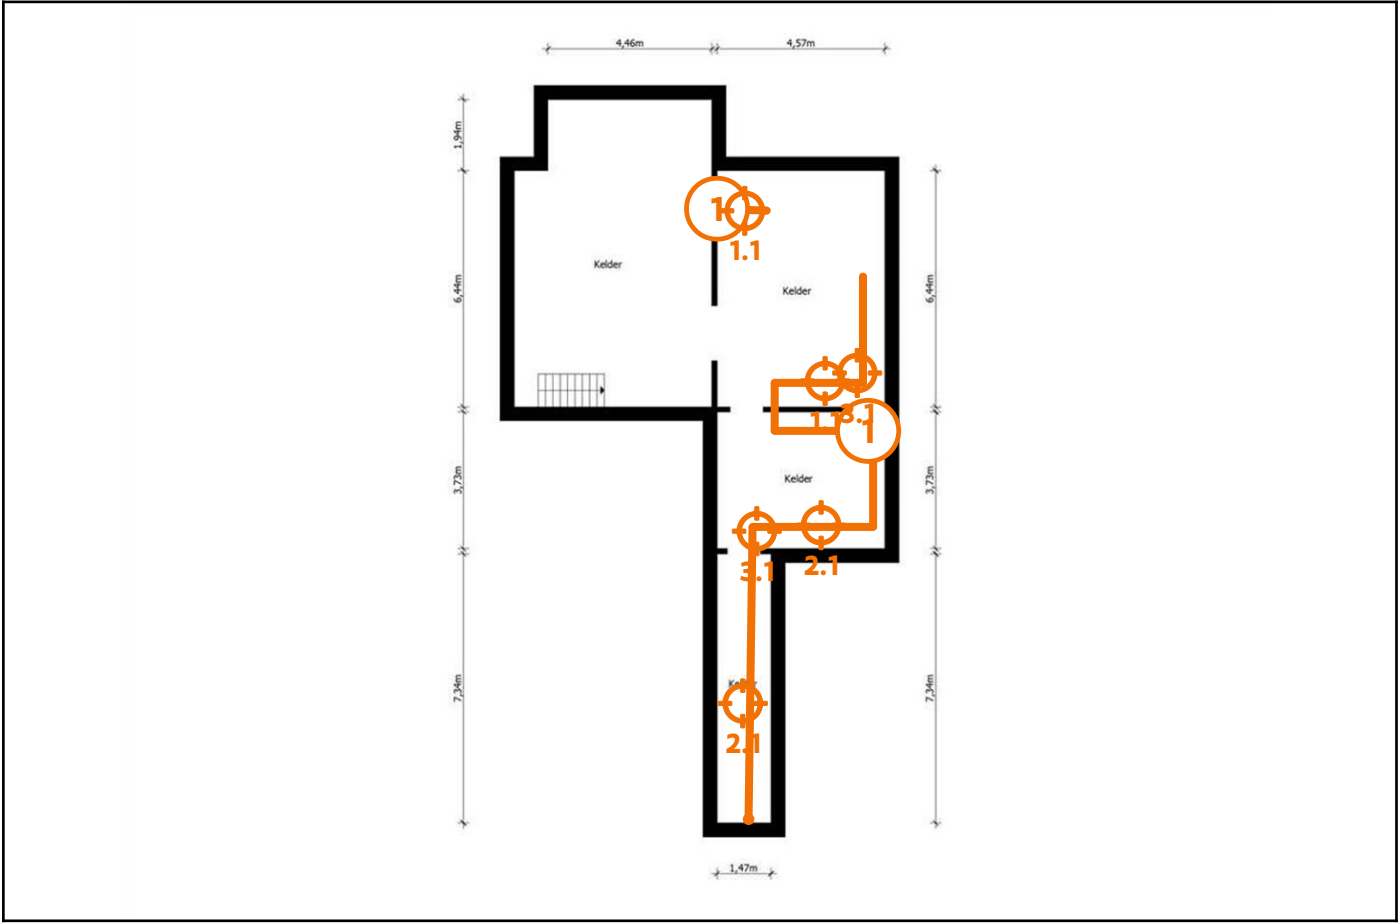
# Plan 1.3: Kelder

| Beschrijving | Type | Actie |
|---|---|---|
| 1. Leidingisolatie recht 1 | Asbestmateriaal | Verwijderen |
| 2. Leiding isolatie recht 2 | Asbestmateriaal | Verwijderen |
| 3. Leidingisolatie bocht | Asbestmateriaal | Verwijderen |

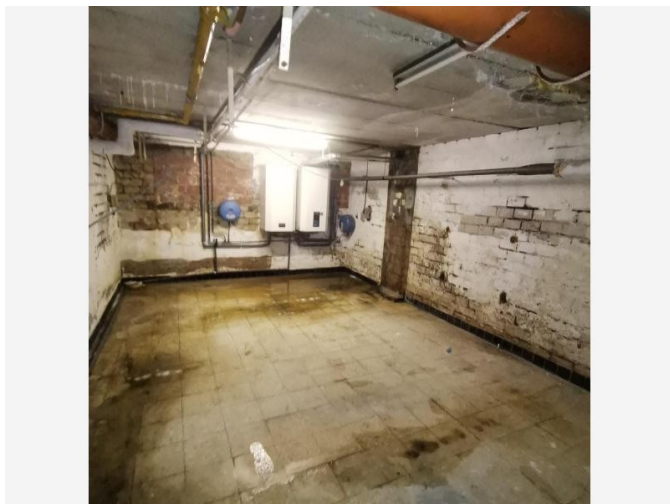
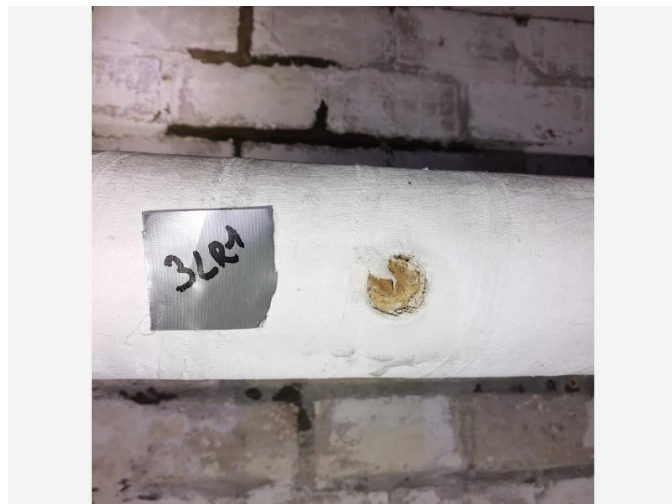
Het asbestmateriaal valt onder de mijlpaal van 2034.

| Eindbeoordeling materiaalrisico | Verhoogd materiaalrisico en/of verhoogde kans op vezelvrijgave |

| Gebondenheid | Categorie 2: niet-hechtgebonden met matrix |
| Asbestsoort (vezeltype) | Amfibool aanwezig, uitgezonderd crocidoliet |
| Asbestconcentratie | Hoog ( $\geq 50\%$ ) |
| Afschermingsgraad van het gehele materiaal | Geheel of deels (ook) vrij aan de binnenlucht |
| Toestand van het materiaal | Licht beschadigd, licht verweerd. Intact materiaal type Pical – asbestboard of categorie III 'gebondenheid' |

| # | Type | Referentie | Resultaat |
|---|---|---|---|
| 1.1 | Mengmonster | 3LR1 | Amosiet |

| Beschrijving | Leidingisolatie recht 1 |
| Asbestmateriaal | In-situ afwerkingslagen - Thermische isolatie |

- Sluit de ruimte luchtdicht af en vermijd het betreden van de ruimte.
- Scherm in afwachting van verwijdering het asbestmateriaal af van luchtstromingen en verstoring: bijvoorbeeld door het te verpakken, te fixeren, af te dekken, signalisatie - afbakening aan te brengen, ...
- Verwijder dit asbestmateriaal zo snel mogelijk. Volg de toestand goed op.

- Hermetische zone (erkend asbestverwijderaar)  
Gipsisolatie wordt losgesneden van dragermateriaal (leiding), asbesthoudend gips zal gemakkelijk verbrossen en is losgebonden. Om geen asbestvezels te verspreiden naar de omgeving, dient dit in hermetische zone verwijderd te worden.

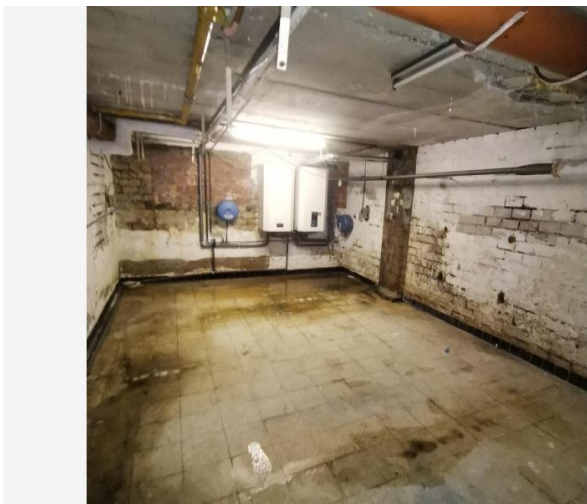
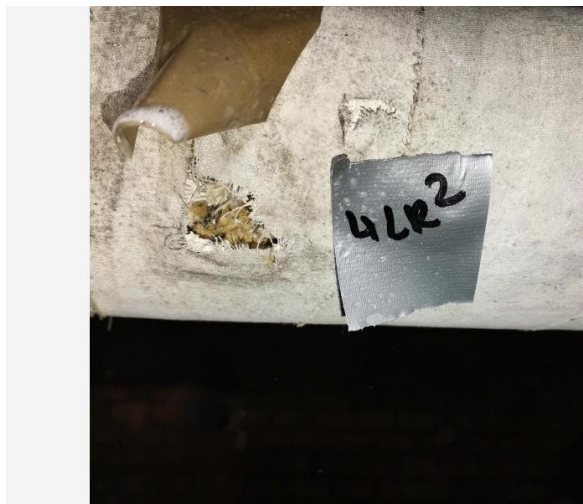
Het asbestmateriaal valt onder de mijlpaal van 2034.

| Eindbeoordeling materiaalrisico | Verhoogd materiaalrisico en/of verhoogde kans op vezelvrijgave |

| Gebondenheid | Categorie 2: niet-hechtgebonden met matrix |
| Asbestsoort (vezeltype) | Amfibool aanwezig, uitgezonderd crocidoliet |
| Asbestconcentratie | Hoog ( $\geq 50\%$ ) |
| Afschermingsgraad van het gehele materiaal | Geheel of deels (ook) vrij aan de binnenlucht |
| Toestand van het materiaal | Licht beschadigd, licht verweerd. Intact materiaal type Pical – asbestboard of categorie III 'gebondenheid' |

| # | Type | Referentie | Resultaat |
|---|---|---|---|
| 2.1 | Mengmonster | 4 LR2 | Amosiet |

| Beschrijving | Leiding isolatie recht 2 |
| Asbestmateriaal | In-situ afwerkingslagen - Thermische isolatie |

- Sluit de ruimte luchtdicht af en vermijd het betreden van de ruimte.
- Scherm in afwachting van verwijdering het asbestmateriaal af van luchtstromingen en verstoring: bijvoorbeeld door het te verpakken, te fixeren, af te dekken, signalisatie - afbakening aan te brengen, ...
- Verwijder dit asbestmateriaal zo snel mogelijk. Volg de toestand goed op.

- Hermetische zone (erkend asbestverwijderaar)  
Gipsisolatie wordt losgesneden van dragermateriaal (leiding), asbesthoudend gips zal gemakkelijk verbrossen en is losgebonden. Om geen asbestvezels te verspreiden naar de omgeving, dient dit in hermetische zone verwijderd te worden.

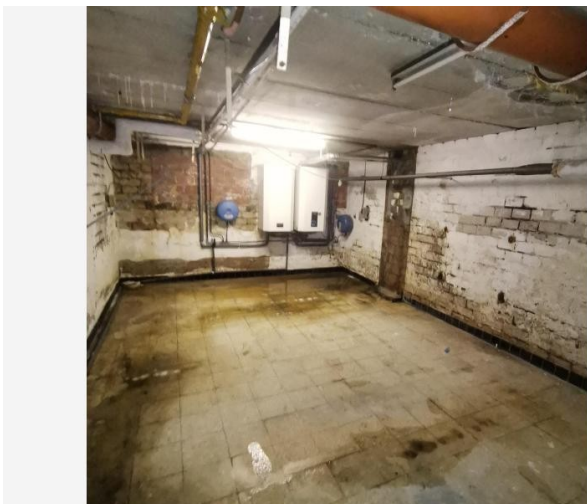
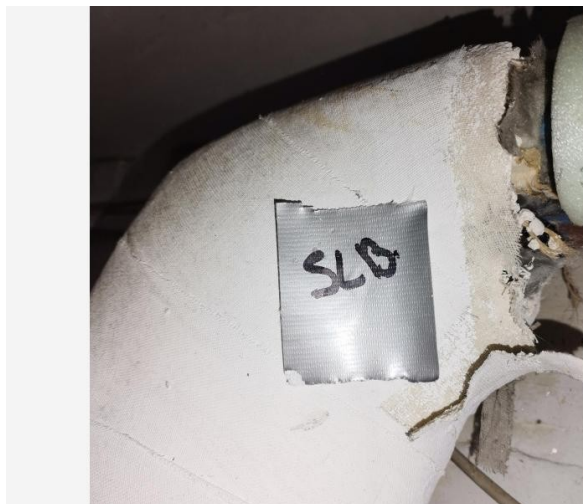
Het asbestmateriaal valt onder de mijlpaal van 2034.

| Eindbeoordeling materiaalrisico | Verhoogd materiaalrisico en/of verhoogde kans op vezelvrijgave |

| Gebondenheid | Categorie 2: niet-hechtgebonden met matrix |
| Asbestsoort (vezeltype) | Amfibool aanwezig, uitgezonderd crocidoliet |
| Asbestconcentratie | Hoog ( $\geq 50\%$ ) |
| Afschermingsgraad van het gehele materiaal | Geheel of deels (ook) vrij aan de binnenlucht |
| Toestand van het materiaal | Licht beschadigd, licht verweerd. Intact materiaal type Pical – asbestboard of categorie III 'gebondenheid' |

| # | Type | Referentie | Resultaat |
|---|---|---|---|
| 3.1 | Mengmonster | 5LB | Amosiet |

| Beschrijving | Leidingisolatie bocht |
| Asbestmateriaal | In-situ afwerkingslagen - Thermische isolatie |

- Sluit de ruimte luchtdicht af en vermijd het betreden van de ruimte.
- Scherm in afwachting van verwijdering het asbestmateriaal af van luchtstromingen en verstoring: bijvoorbeeld door het te verpakken, te fixeren, af te dekken, signalisatie - afbakening aan te brengen, ...
- Verwijder dit asbestmateriaal zo snel mogelijk. Volg de toestand goed op.

- Hermetische zone (erkend asbestverwijderaar)  
Gipsisolatie wordt losgesneden van dragermateriaal (leiding), asbesthoudend gips zal gemakkelijk verbrossen en is losgebonden. Om geen asbestvezels te verspreiden naar de omgeving, dient dit in hermetische zone verwijderd te worden.

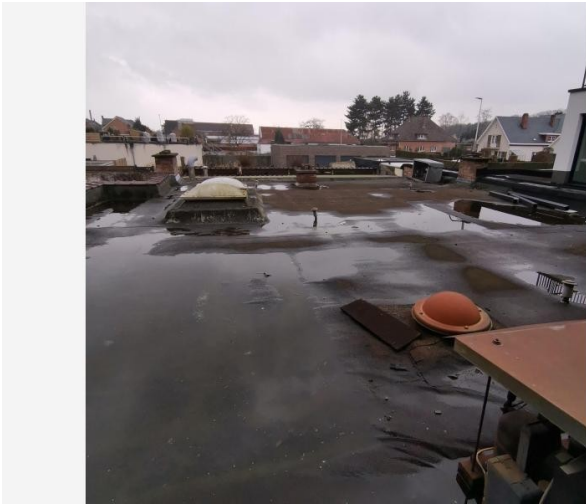
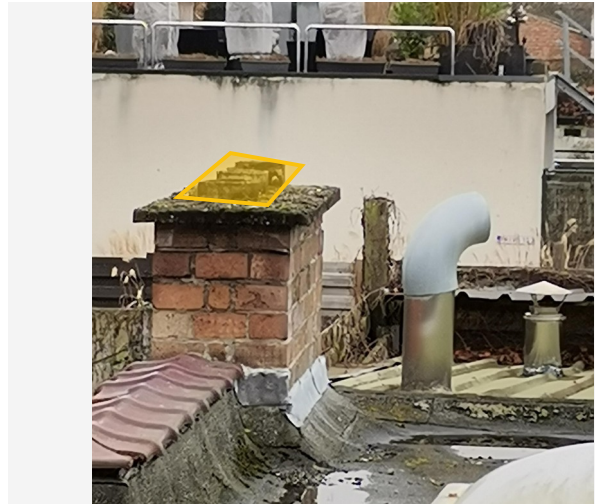
Het asbestmateriaal valt onder de mijlpaal van 2034.

| Eindbeoordeling materiaalisico | Verhoogd materiaalisico en/of verhoogde kans op vezelvrijgave |

| Gebondenheid | Categorie 1: hechtgebonden in oorsprong |
| Asbestsoort (vezeltype) | Amfibool aanwezig, uitgezonderd crocidoliet |
| Asbestconcentratie | Laag (< 50%) |
| Afschermingsgraad van het gehele materiaal | Geheel of deels vrij aan de buitenlucht |
| Toestand van het materiaal | Matig beschadigd, matig verweerd |

| Beschrijving | Schouwbuizen |
| Asbestmateriaal | Rookgaskanaal |

- Zorg voor een veilig beheer. Vermijd het beschadigen van het asbestmateriaal. Controleer de toestand jaarlijks op wijzigingen.
- Verwijder dit asbestmateriaal zo snel mogelijk. Volg de toestand goed op.
- Voer bijkomende staalname(s) uit.

- Eenvoudige handelingen: mag via doe-het-zelf of door werknemer(s) met opleidingsattest eenvoudige handelingen  
De buis kan voorzichtig losgebeiteld worden, extra bevochtigen om stof te voorkomen + dragen van de nodige beschermingsmiddelen (mondmasker ffp3, handschoenen, tyvec) Bij de gemeente/containerpark afsluitzakken halen om dubbel in te pakken en af te voeren naar het containerpark als hechtgebonden asbestafval.

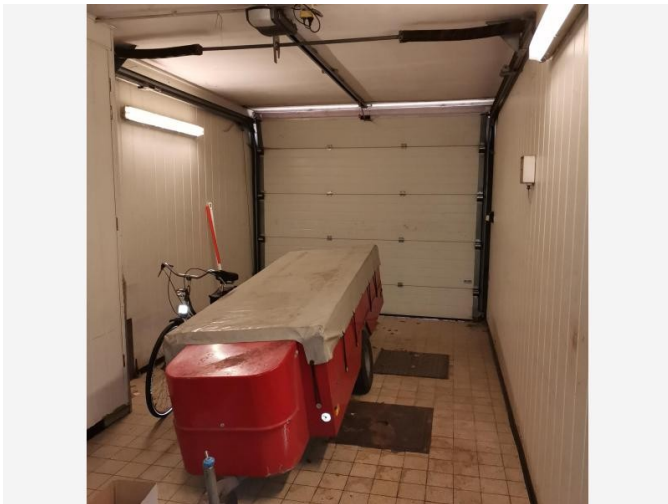
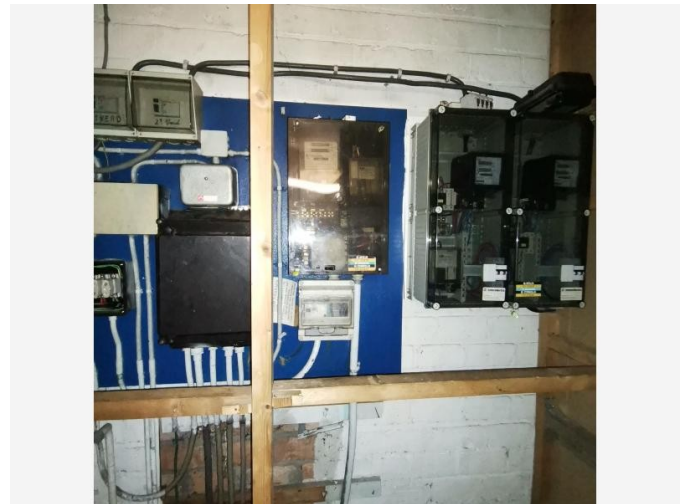
Het asbestmateriaal valt onder de mijlpaal van 2040.

| Eindbeoordeling materiaalarisico | Zeer laag materiaalarisico en/of zeer lage kans op vezelvrijgave |

| Gebondenheid | Categorie 1: hechtgebonden in oorsprong |
| Asbestsoort (vezeltype) | Crocidoliet aanwezig |
| Asbestconcentratie | Laag (< 50%) |
| Afschermingsgraad van het gehele materiaal | Stootvaste afscherming of omkasting |
| Toestand van het materiaal | Onbeschadigd, niet verweerd |

| Beschrijving | elektrische installatie |
| Asbestmateriaal | Plaat, paneel, tablet - Type Bakeliet |

- Zorg voor een veilig beheer. Vermijd het beschadigen van het asbestmateriaal. Controleer de toestand jaarlijks op wijzigingen.

- Eenvoudige handelingen: mag via doe-het-zelf of door werknemer(s) met opleidingsattest eenvoudige handelingen (afgesloten of verzegelde kast, EH opgeleid techniek personeel 8 u basis asbest)

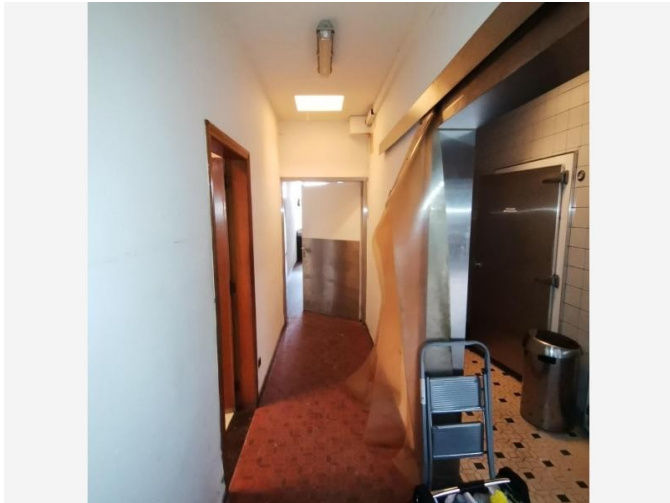
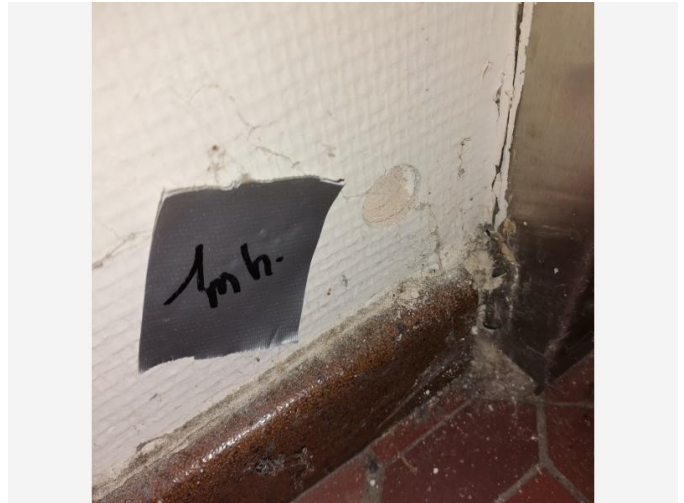
## Fiche 6: Pleisterwerk Muren

Geen asbest

| # | Type | Referentie | Resultaat |
|---|---|---|---|
| 6.1 | Puntmonster | 1mH | Geen asbest |

| Opmerking | <p>Dit is een raming.</p> <p>de binnenwanden werden grotendeels met tegels afgewerkt.</p> |

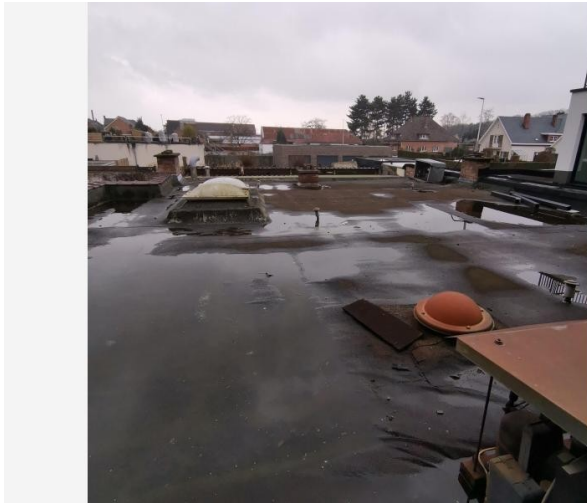
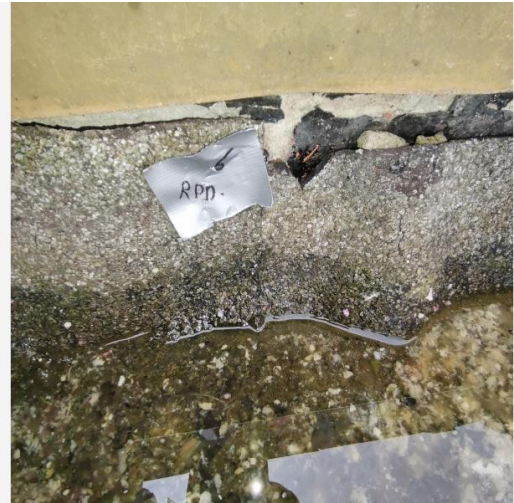
## Fiche 7: roofing werkplaats

Geen asbest

| # | Type | Referentie | Resultaat |
|---|---|---|---|
| 7.1 | Puntmonster | 6RPD | Geen asbest |

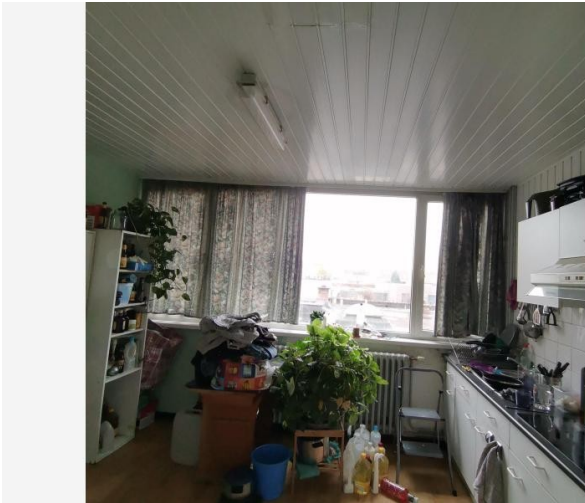
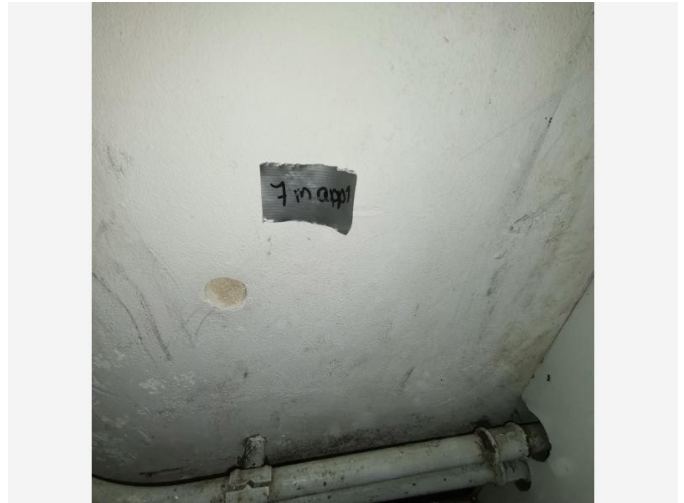
## Fiche 9: Pleisterwerk Muren app1

Geen asbest

| # | Type | Referentie | Resultaat |
|---|---|---|---|
| 9.1 | Mengmonster | 7mAPP1 | Geen asbest |

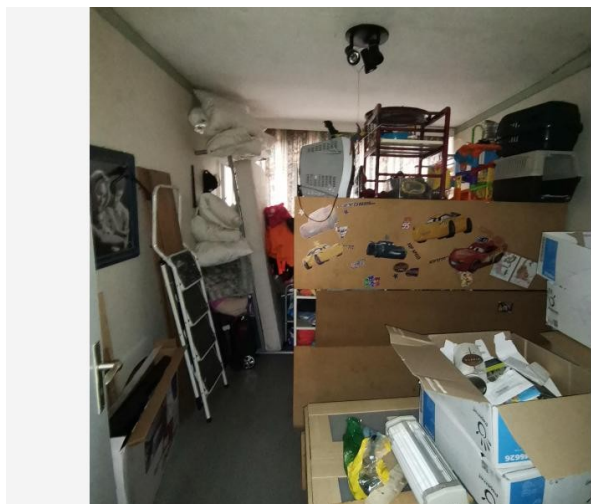
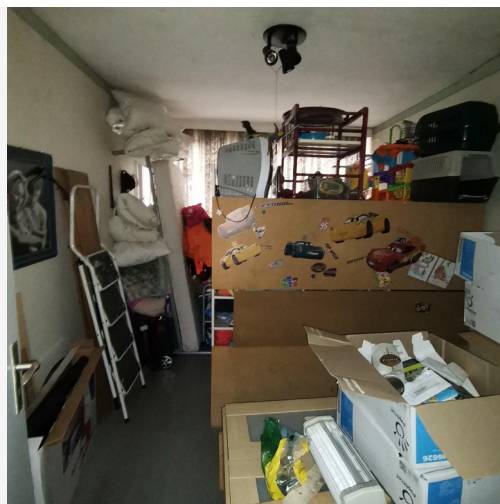
## Fiche 10: Pleisterwerk plafond

Geen asbest

| # | Type | Referentie | Resultaat |
|---|---|---|---|
| 10.1 | Puntmonster | 8pAPP1 | Geen asbest |
