Asbestinventarisatetest

Torenplein 2, 2520 Ranst

Attestnummer : 20230714-000184.000

Uitgegeven op : 14.07.2023

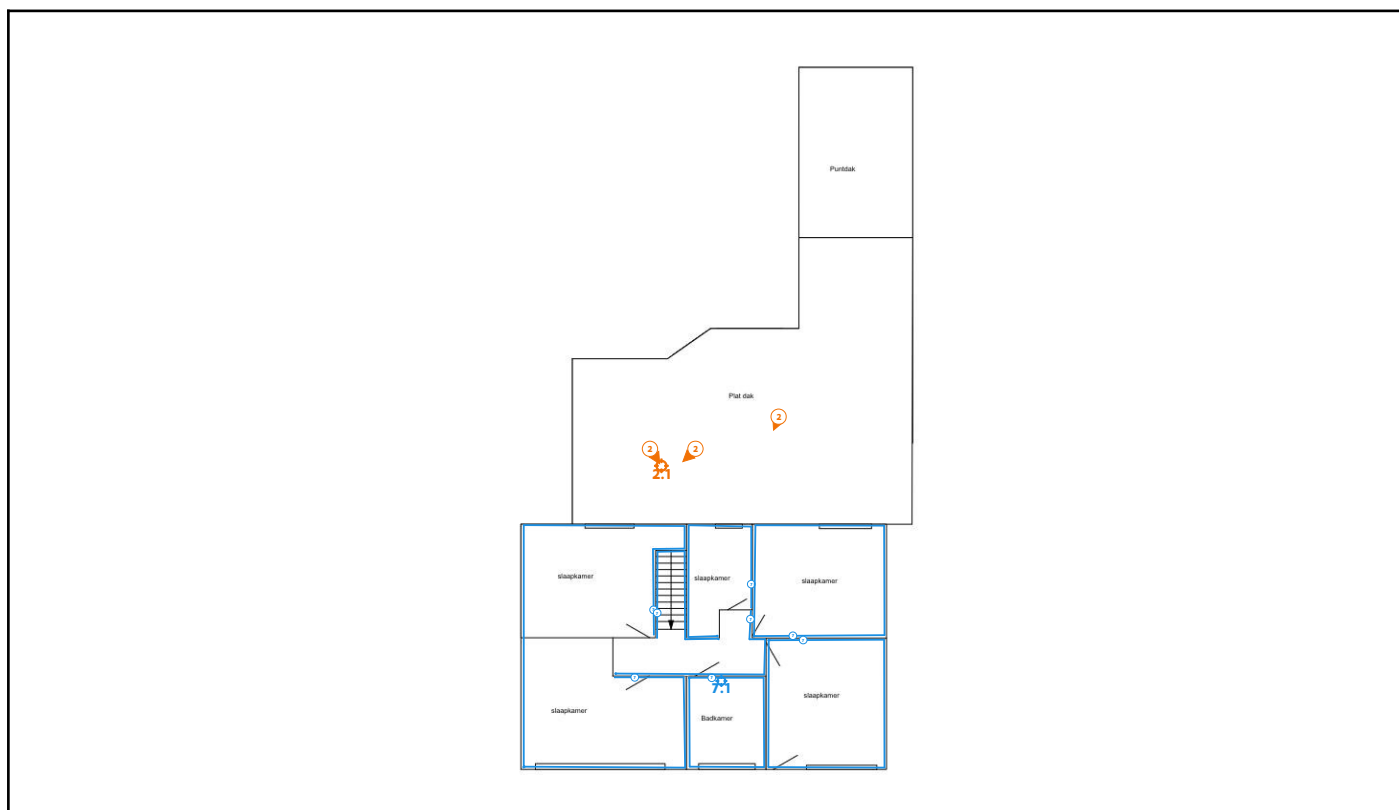
Plan 1.2: Verdiep +1

Beschrijving	Type	Actie
2. Cementbuizen als schoorsteen	Asbestmateriaal	Verwijderen
2.1 Code: MM06	Puntmonster	-
7. Muurpleister	Geen asbest	-
7.1 Code: MM01	Mengmonster	-

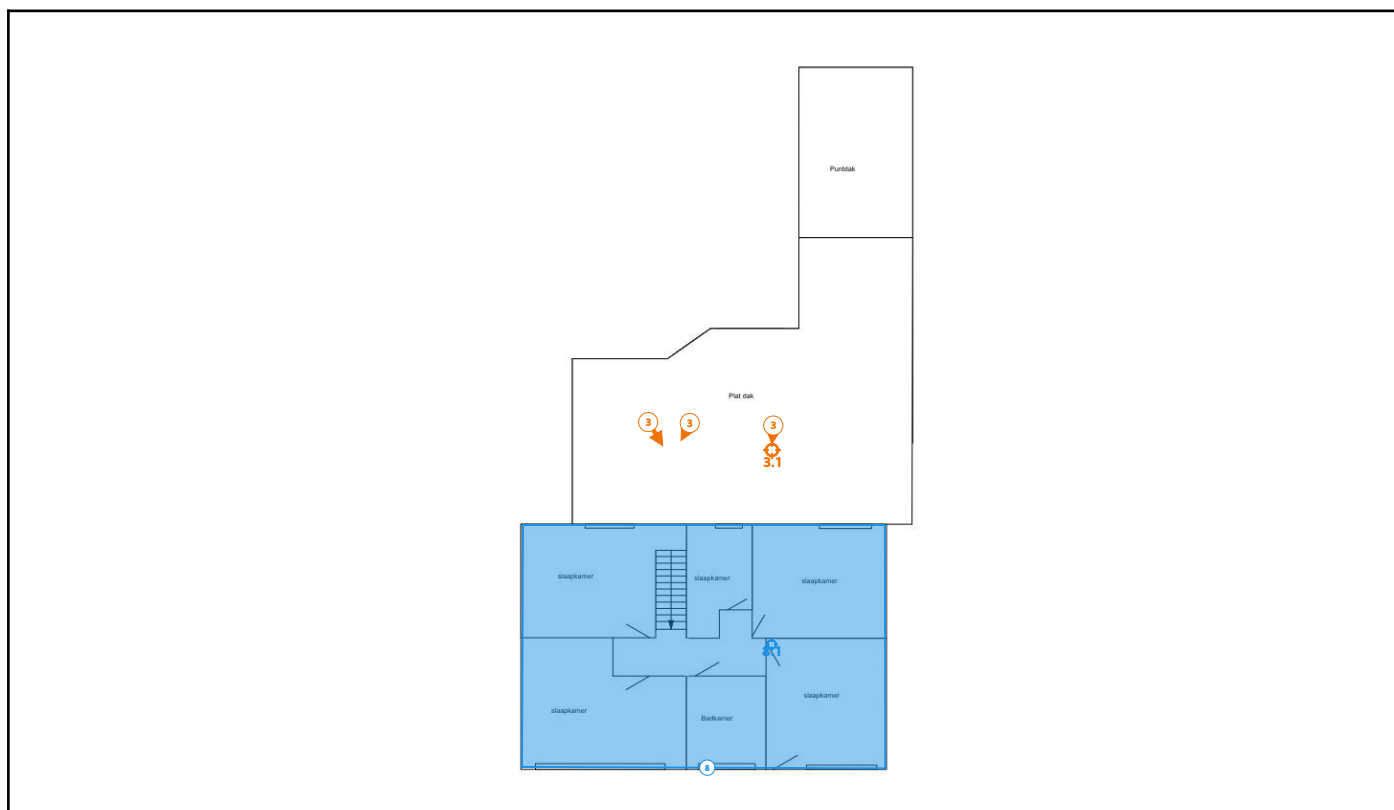
Plan 1.4: Verdiep +1

Beschrijving	Type	Actie
3. Schouwhoeden op de schouwen	Asbestmateriaal	Verwijderen
3.1 Code: MM07	Puntmonster	-
8. Pleisterwerk Plafond	Geen asbest	-
8.1 Code: MM02	Mengmonster	-

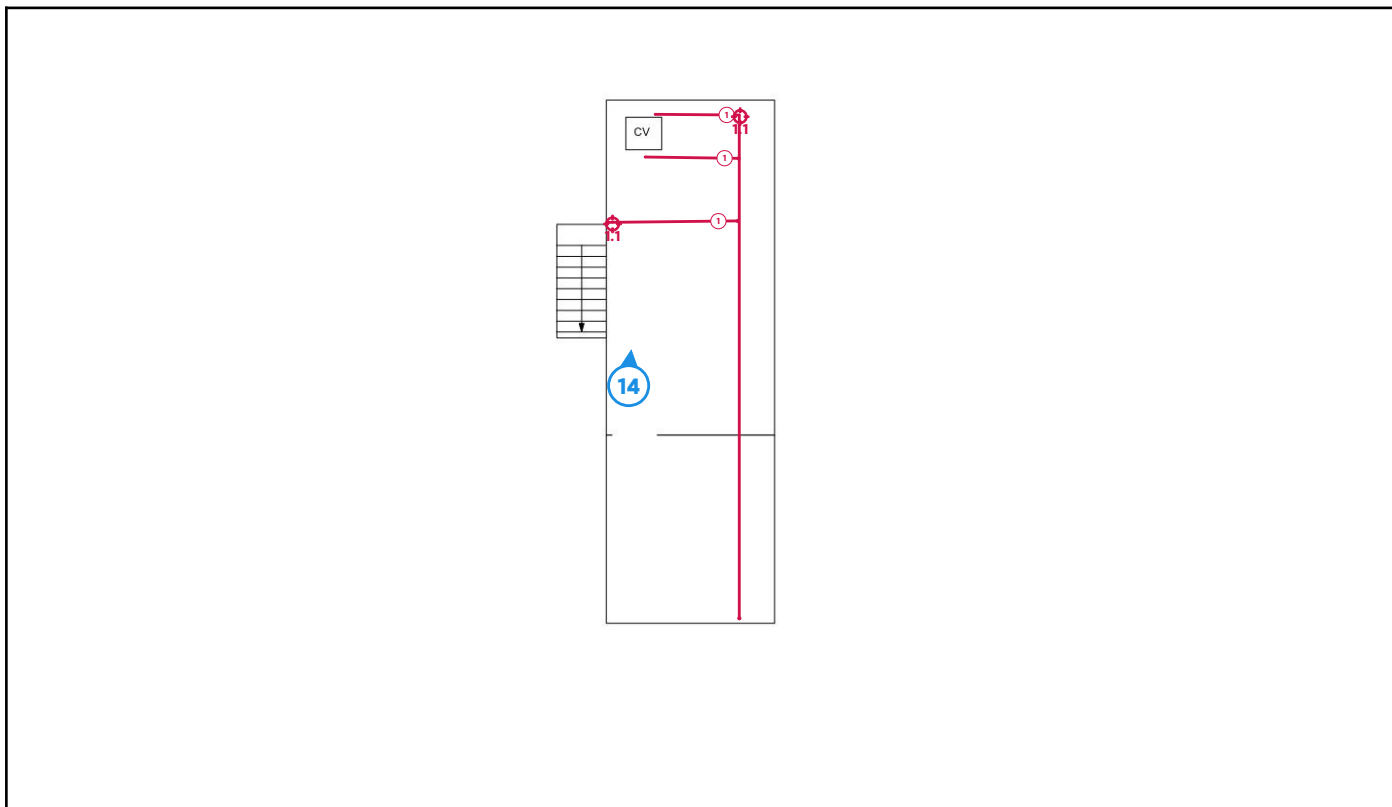
Plan 1.8: Kelder

Beschrijving	Type	Actie
1. Leidingisolatie in de kelder	Asbestmateriaal	Dringend verwijderen
1.1 Code: MM05	Mengmonster	-
14. Parketresten met zwarte tegellijm	Geen asbest	-

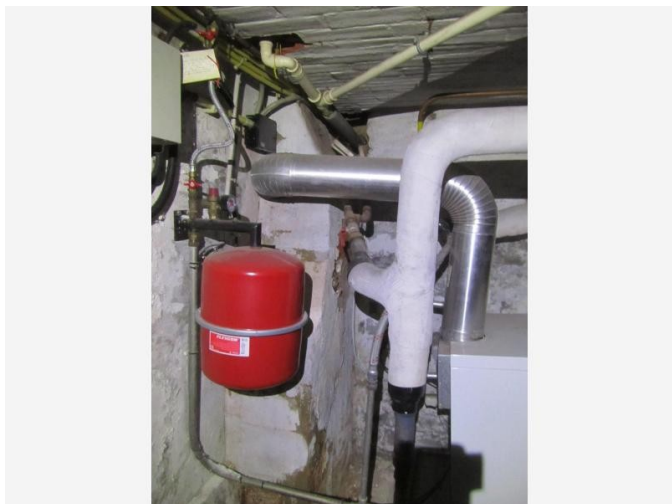
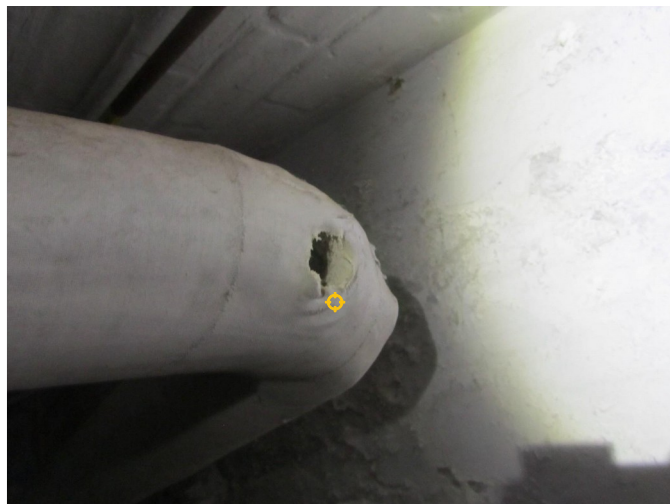
Het asbestmateriaal valt onder de mijlpaal van 2034.

Dringend verwijderen

Eindbeoordeling materiaalrisico	Hoog materiaalrisico en/of hoge kans op vezelvrijgave
---------------------------------	---

Gebondenheid	Categorie 2: niet-hechtgebonden met matrix
Asbestsoort (vezeltype)	Amfibool aanwezig, uitgezonderd crocidoliet
Asbestconcentratie	Laag (< 50%)
Afschermingsgraad van het gehele materiaal	Geheel of deels (ook) vrij aan de binnenlucht
Toestand van het materiaal	Matig beschadigd, matig verweerd

#	Type	Referentie	Resultaat
1.1	Mengmonster	MM05	Amosiet

Beschrijving	Leidingisolatie in de kelder
Omgeving	Binnen
Primaire drager	Ruimteverwarming
Asbestmateriaal	In-situ afwerkingslagen - Thermische isolatie
Bindmiddel van asbestmateriaal	Gips - kalk
Gebondenheid op basis van bindmiddel	Niet-hechtgebonden

- Verwijder dit asbestmateriaal zo snel mogelijk. Volg de toestand goed op.

- Hermetische zone (erkend asbestverwijderaars)
Gipsisolatie wordt losgesneden van dragermateriaal (leiding), asbesthoudend gips zal gemakkelijk verbrossen. Om geen asbestvezels te verspreiden naar de omgeving, dient een onderdrukzone te worden opgesteld.

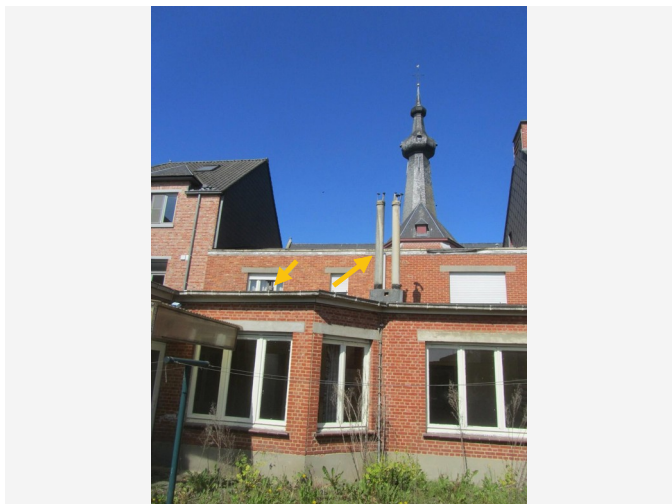
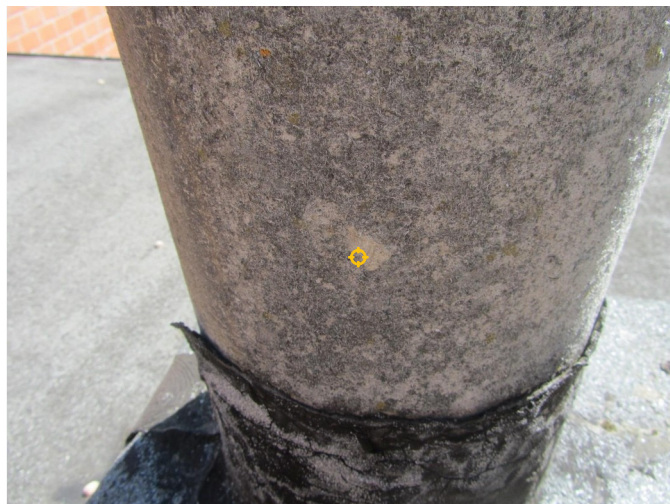
Het asbestmateriaal valt onder de mijlpaal van 2034.

Verwijderen

Eindbeoordeling materiaalrisico	Verhoogd materiaalrisico en/of verhoogde kans op vezelvrijgave
Opmerking	Volgens de laboanalyse is het asbestgehalte hoog!

Gebondenheid	Categorie 1: hechtgebonden in oorsprong
Asbestsoort (vezeltype)	Crocidoliet aanwezig
Asbestconcentratie	Laag (< 50%)
Afschermingsgraad van het gehele materiaal	Geheel of deels vrij aan de buitenlucht
Toestand van het materiaal	Matig beschadigd, matig verweerd

#	Type	Referentie	Resultaat
2.1	Puntmonster	MM06	Crocidoliet, Chrysotiel

Beschrijving	Cementbuizen als schoorsteen
Omgeving	Buiten
Primaire drager	Plat dak
Asbestmateriaal	Rookgaskanaal
Bindmiddel van asbestmateriaal	Cement
Gebondenheid op basis van bindmiddel	Hecht

- Verwijder dit asbestmateriaal zo snel mogelijk. Volg de toestand goed op.

- Eenvoudige handelingen: mag via doe-het-zelf of door werknemer(s) met opleidingsattest eenvoudige handelingen
De buizen in hun geheel verwijderen, inpakken en afvoeren!

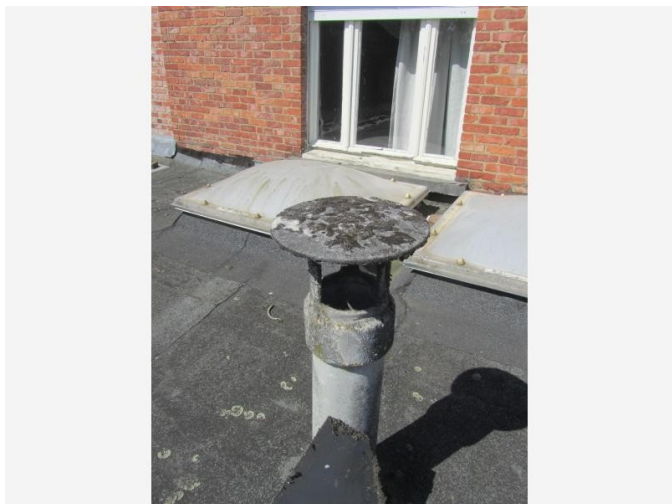
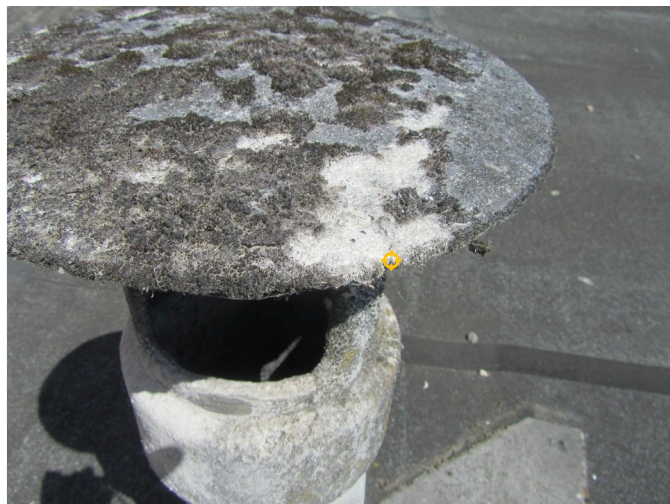
Het asbestmateriaal valt onder de mijlpaal van 2034.

Verwijderen

Eindbeoordeling materiaalrisico	Verhoogd materiaalrisico en/of verhoogde kans op vezelvrijgave
Opmerking	Volgens de laboanalyse is de asbestconcentratie 60/80%, in tegenstelling tot wat het rapport automatisch genereerd.

Gebondenheid	Categorie 1: hechtgebonden in oorsprong
Asbestsoort (vezeltype)	Alleen chrysotiel
Asbestconcentratie	Laag (< 50%)
Afschermingsgraad van het gehele materiaal	Geheel of deels vrij aan de buitenlucht
Toestand van het materiaal	Zwaar beschadigd, zwaar verweerd

#	Type	Referentie	Resultaat
3.1	Puntmonster	MM07	Chrysotiel

Beschrijving	Schouwhoeden op de schouwen
Omgeving	Buiten
Primaire drager	Plat dak
Asbestmateriaal	Schouwhoed, ventilatiekap (anti-windval)
Bindmiddel van asbestmateriaal	Cement
Gebondenheid op basis van bindmiddel	Hecht

- Verwijder dit asbestmateriaal zo snel mogelijk. Volg de toestand goed op.

- Eenvoudige handelingen: mag via doe-het-zelf of door werknemer(s) met opleidingsattest eenvoudige handelingen
De schouwhoeden, verwijderen, inpakken en afvoeren.

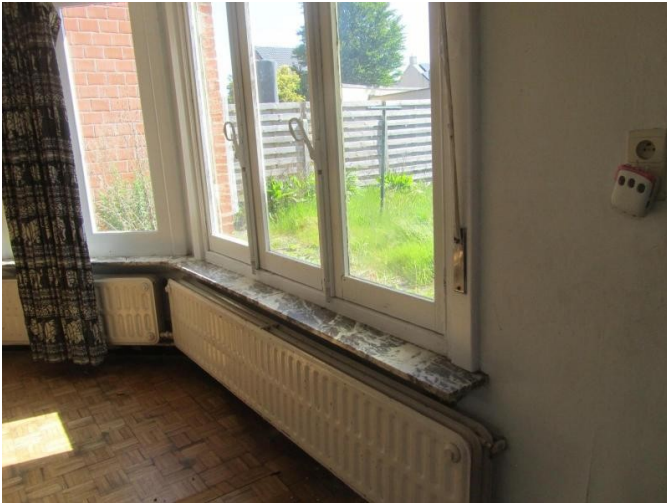
Bij oude radiatoren werd vaak asbest gebruikt voor de afdichting van leidingen. Dit is van buiten niet te zien. Ook in leidingen en de draaiknop komt het bijvoorbeeld veel voor. Bij het vervangen van oude radiatoren is dit iets om rekening mee te houden.
