# Asbestinventarisatetest

Barnestraat 11, 8680 Koekelare

Attestnummer : 20240320-000460.000

## Niet-asbestveilig

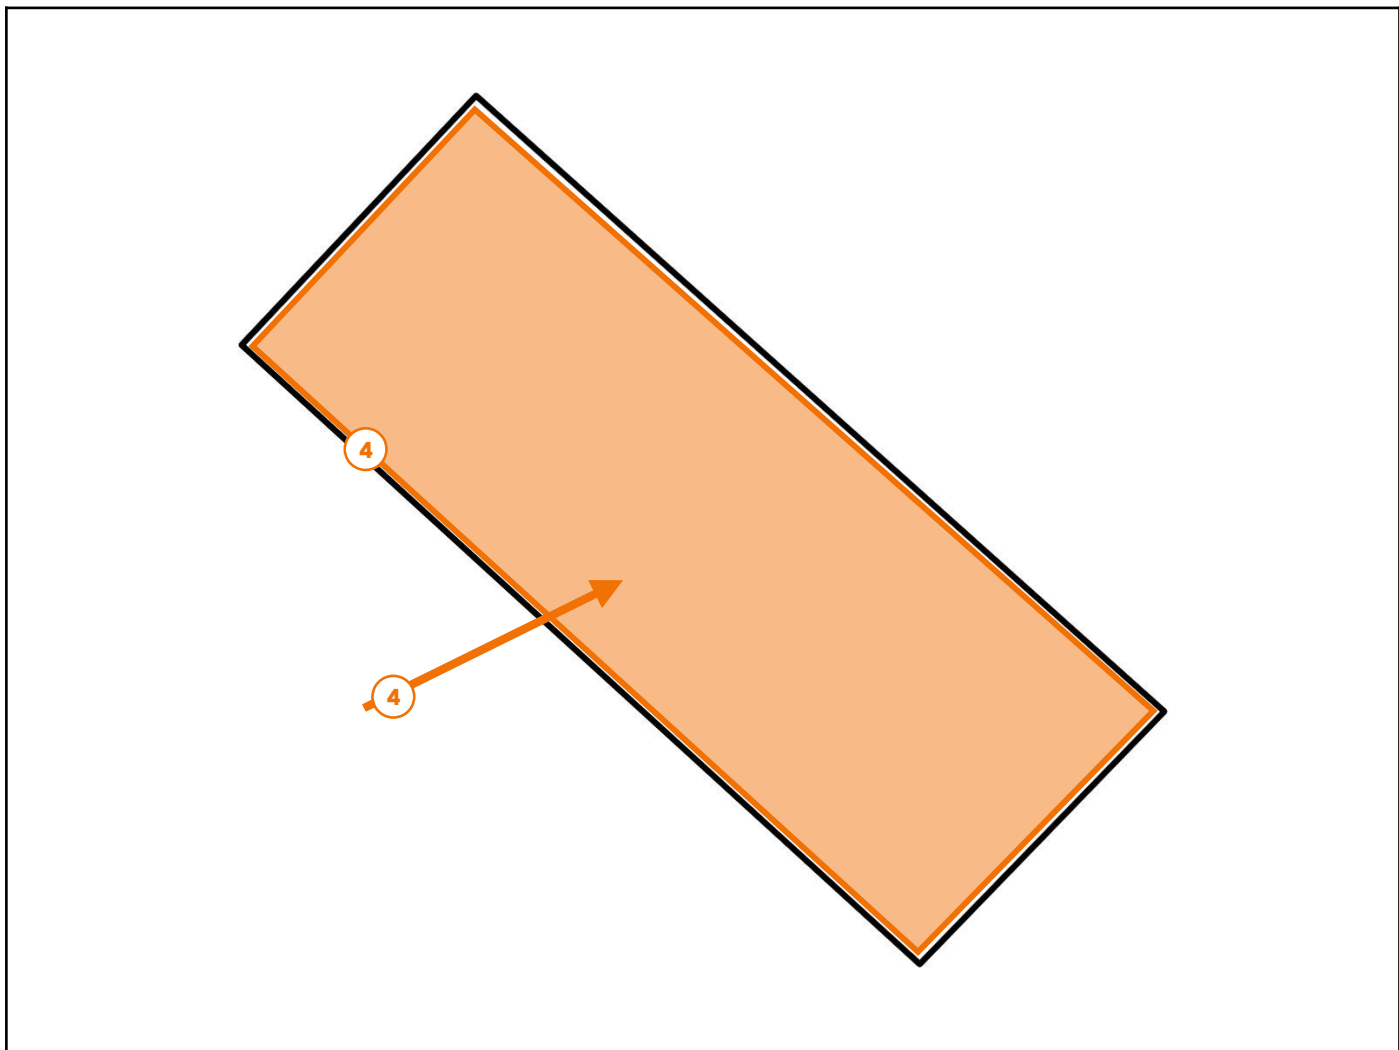
## Plan 2.1: Bijgebouw plan

Beschrijving	Type	Actie
4. GOLFPLATEN GARAGE	Asbestmateriaal	<a href="#">Verwijderen</a>

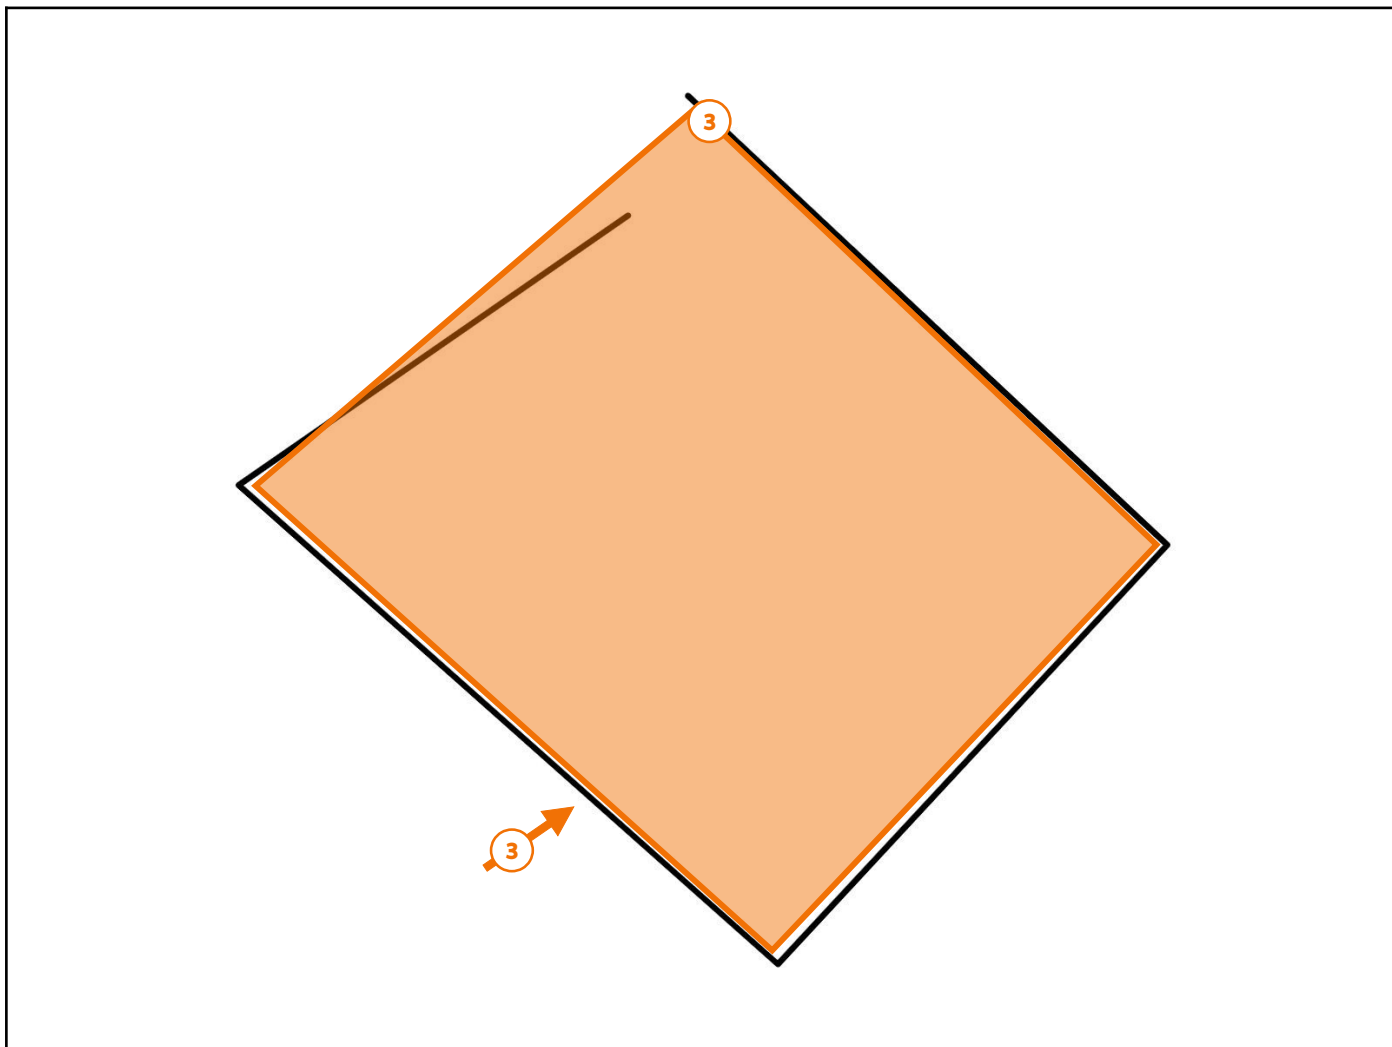
## Plan 3.1: Constructie plan

Beschrijving	Type	Actie
3. GOLFPLATEN HOK ACHTERAAN	Asbestmateriaal	<a href="#">Verwijderen</a>

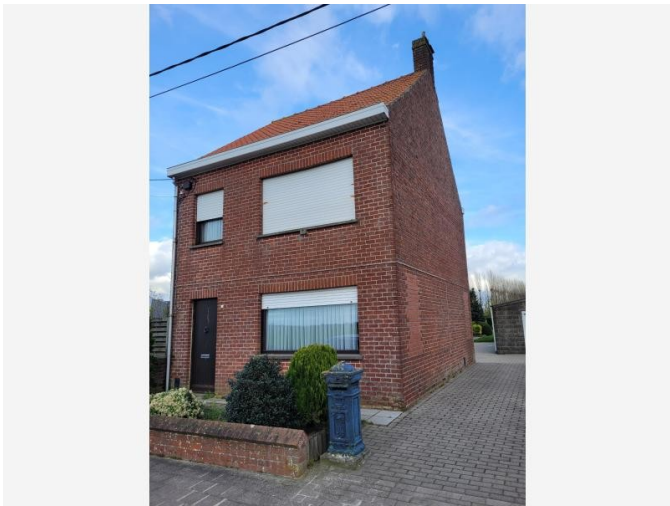
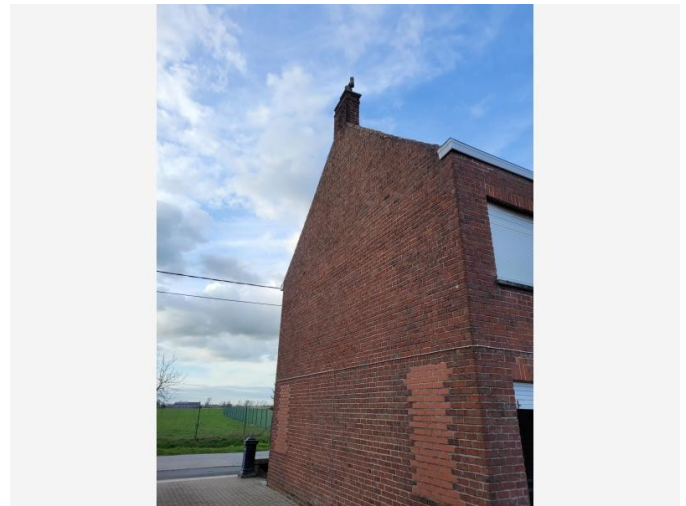
Eindbeoordeling materiaalrisico	Laag materiaalrisico en/of verlaagde kans op vezelvrijgave
---------------------------------	--

Beschrijving	SCHOORSTEEN BOVEN HUIS
Omgeving	Buiten
Primaire drager	HVAC infrastructuur en uitrusting
Asbestmateriaal	Rookgaskanaal
Bindmiddel van asbestmateriaal	Cement
Gebondenheid op basis van bindmiddel	Hecht
Hoeveelheid (lengte - omtrek - dikte - aantal)	<ul style="list-style-type: none"><li>• 8,00 m - 30,00 cm - 2,00 cm - 1 stuk</li></ul>
Totaal volume	0,048 m <sup>3</sup>
Eenvoudig bereikbaar	Ja
Bevestigingswijze	<ul style="list-style-type: none"><li>• Verlijmd, ingegoten, versmeerd</li></ul>

Verwijderen

- Zorg voor een veilig beheer. Vermijd het beschadigen van het asbestmateriaal. Controleer de toestand jaarlijks op wijzigingen.

- Eenvoudige handelingen: mag via doe-het-zelf of door werknemer(s) met opleidingsattest eenvoudige handelingen  
vraag aan het lokaal containerpark om de nodige voorzorgsmaatregelen

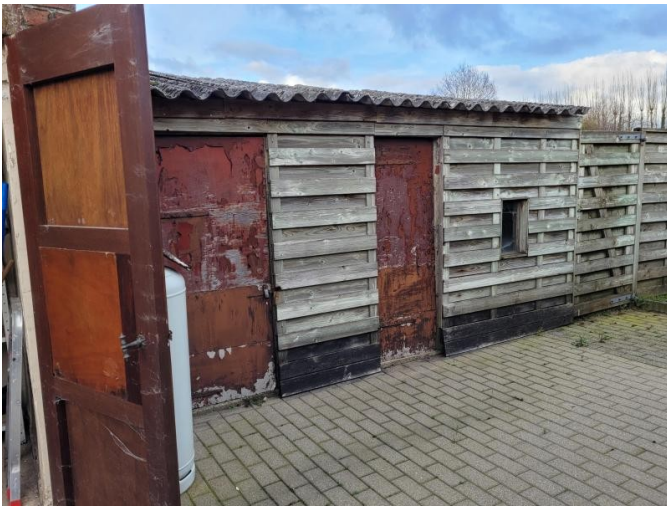
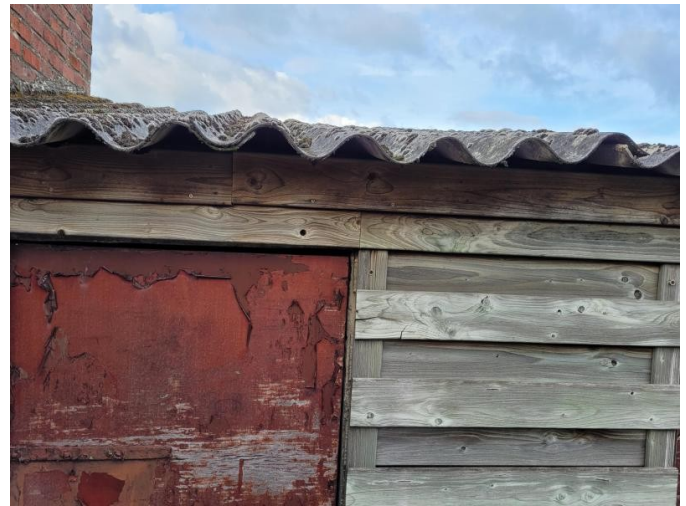
Eindbeoordeling materiaalrisico	Verhoogd materiaalrisico en/of verhoogde kans op vezelvrijgave
---------------------------------	--

Beschrijving	GOLFPLATEN GEBOUW ACHTERKEUKEN
Omgeving	Grenst aan binnen- en buitenlucht
Primaire drager	Schuin dak
Asbestmateriaal	Dak- en gevelbekleding - Golfplaat
Bindmiddel van asbestmateriaal	Cement
Gebondenheid op basis van bindmiddel	Hecht
Hoeveelheid (oppervlakte - aantal)	• 10,00 m <sup>2</sup> - 1 stuk
Totale oppervlakte	10,00 m <sup>2</sup>
Eenvoudig bereikbaar	Ja
Bevestigingswijze	• Genageld, geniet
Identificatiemethode	Vaststelling zonder monsternamen

Verwijderen

- Zorg voor een veilig beheer. Vermijd het beschadigen van het asbestmateriaal. Controleer de toestand jaarlijks op wijzigingen.
- Verwijder dit asbestmateriaal zo snel mogelijk. Volg de toestand goed op.

- Eenvoudige handelingen: mag via doe-het-zelf of door werknemer(s) met opleidingsattest eenvoudige handelingen bij verwijdering lokaal containerpark contacteren voor de nodige voorzorgsmaatregelen

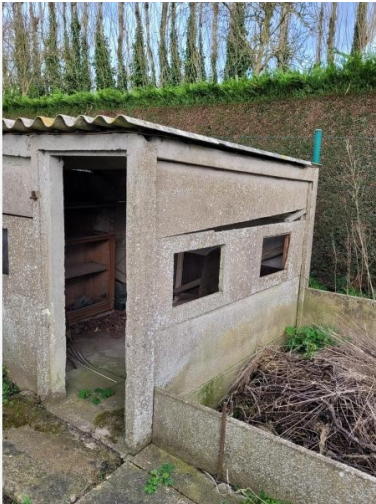
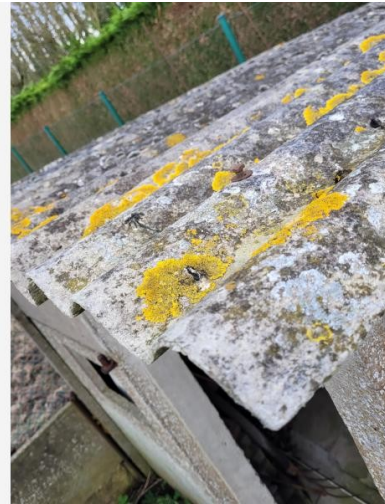
Eindbeoordeling materiaalrisico	Verhoogd materiaalrisico en/of verhoogde kans op vezelvrijgave
---------------------------------	--

Gebondenheid	Categorie 1: hechtgebonden in oorsprong
Asbestsoort (vezeltype)	Crocidoliet aanwezig
Asbestconcentratie	Laag (< 50%)
Afschermingsgraad van het gehele materiaal	Geheel of deels vrij aan de buitenlucht
Toestand van het materiaal	Matig beschadigd, matig verweerd

Beschrijving	GOLFPLATEN HOK ACHTERAAN
Omgeving	Buiten
Primaire drager	Schuin dak
Asbestmateriaal	Dak- en gevelbekleding - Golfplaat
Bindmiddel van asbestmateriaal	Cement
Gebondenheid op basis van bindmiddel	Hecht
Hoeveelheid (oppervlakte - aantal)	• 4,99 m <sup>2</sup> - 1 stuk
Totale oppervlakte	4,99 m <sup>2</sup>
Eenvoudig bereikbaar	Ja
Bevestigingswijze	• Genageld, geniet
Identificatiemethode	Vaststelling zonder monsternamen

**Verwijderen**

- Zorg voor een veilig beheer. Vermijd het beschadigen van het asbestmateriaal. Controleer de toestand jaarlijks op wijzigingen.
- Verwijder dit asbestmateriaal zo snel mogelijk. Volg de toestand goed op.

- Eenvoudige handelingen: mag via doe-het-zelf of door werknemer(s) met opleidingsattest eenvoudige handelingen bij verwijdering lokaal containerpark contacteren voor de nodige voorzorgsmaatregelen

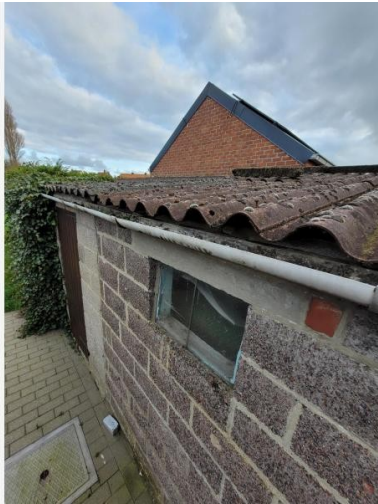
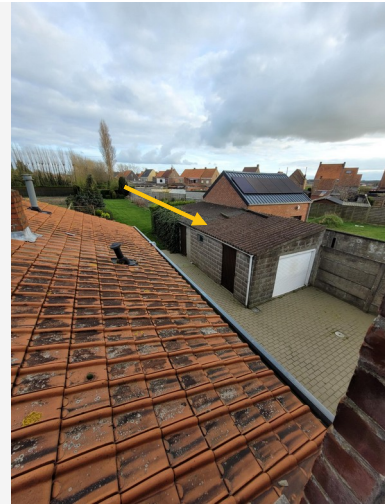
Eindbeoordeling materiaalrisico	Laag materiaalrisico en/of verlaagde kans op vezelvrijgave
---------------------------------	--

Beschrijving	GOLFPLATEN GARAGE
Omgeving	Buiten
Primaire drager	Schuin dak
Asbestmateriaal	Dak- en gevelbekleding - Golfplaat
Bindmiddel van asbestmateriaal	Cement
Gebondenheid op basis van bindmiddel	Hecht
Hoeveelheid (oppervlakte - aantal)	• 45,00 m <sup>2</sup> - 1 stuk
Totale oppervlakte	45,00 m <sup>2</sup>
Eenvoudig bereikbaar	Ja
Bevestigingswijze	• Genageld, geniet
Identificatiemethode	Vaststelling zonder monsternamen

Verwijderen

- Zorg voor een veilig beheer. Vermijd het beschadigen van het asbestmateriaal. Controleer de toestand jaarlijks op wijzigingen.

- Eenvoudige handelingen: mag via doe-het-zelf of door werknemer(s) met opleidingsattest eenvoudige handelingen  
Bij verwijdering het lokaal containerpark contacteren voor de nodige voorzorgsmaatregelen

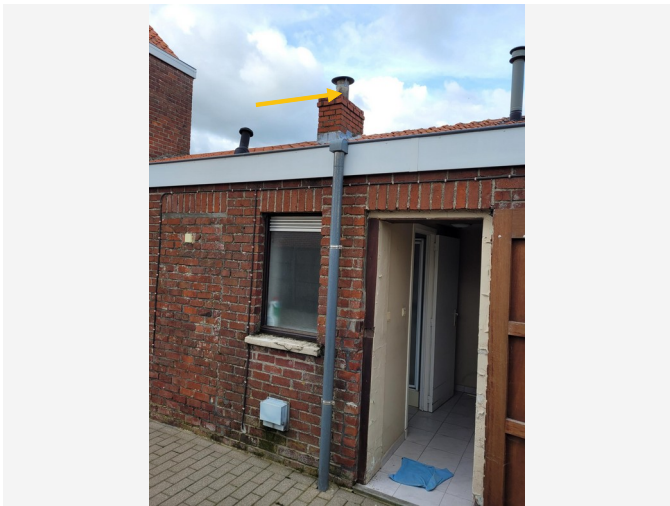
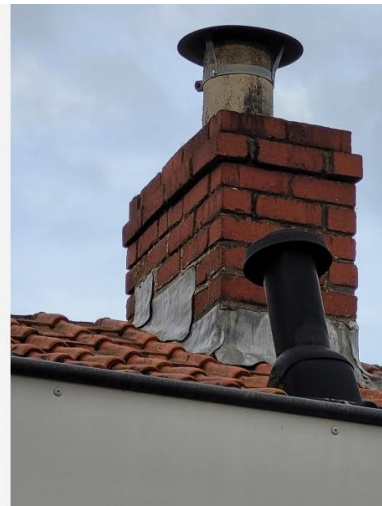
Eindbeoordeling materiaalrisico	Laag materiaalrisico en/of verlaagde kans op vezelvrijgave
---------------------------------	--

Beschrijving	SCHOORSTEEN BOVEN KEUKEN
Omgeving	Buiten
Primaire drager	HVAC infrastructuur en uitrusting
Asbestmateriaal	Rookgaskanaal
Bindmiddel van asbestmateriaal	Cement
Gebondenheid op basis van bindmiddel	Hecht
Hoeveelheid (lengte - omtrek - dikte - aantal)	<ul style="list-style-type: none"><li>• 5,00 m - 30,00 cm - 3,00 cm - 1 stuk</li></ul>
Totaal volume	0,045 m <sup>3</sup>
Eenvoudig bereikbaar	Ja
Bevestigingswijze	<ul style="list-style-type: none"><li>• Geklemd</li></ul>

Verwijderen

- Zorg voor een veilig beheer. Vermijd het beschadigen van het asbestmateriaal. Controleer de toestand jaarlijks op wijzigingen.

- Eenvoudige handelingen: mag via doe-het-zelf of door werknemer(s) met opleidingsattest eenvoudige handelingen  
lokaal containerpark contacteren voor de nodige voorzorgsmaatregelen

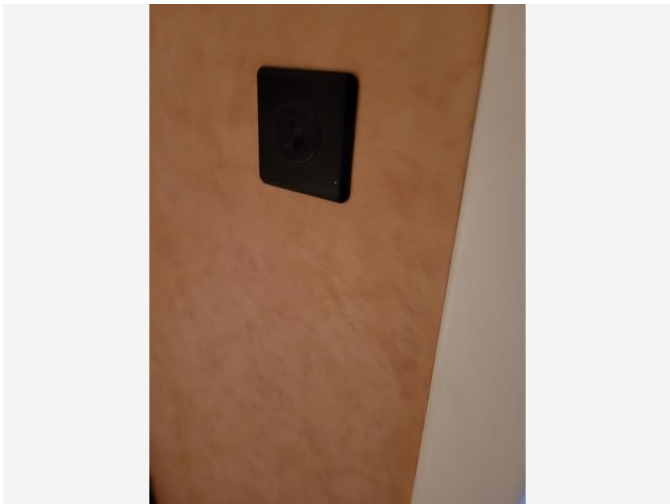
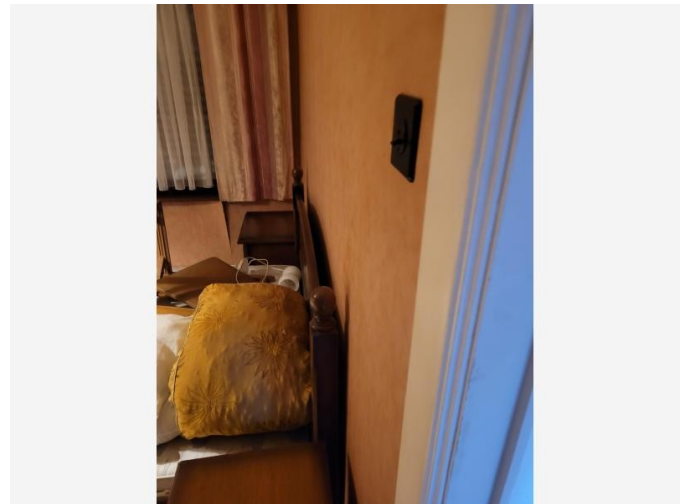
Eindbeoordeling materiaalisico	Laag materiaalisico en/of verlaagde kans op vezelvrijgave
--------------------------------	---

Beschrijving	SCHAKELAAR IN BAKELIET
Omgeving	Binnen
Primaire drager	Communicatie en elektrische infrastructuur en uitrusting
Asbestmateriaal	Plaat, paneel, tablet - Type Bakeliet
Bindmiddel van asbestmateriaal	Kunststof of -hars
Gebondenheid op basis van bindmiddel	Hecht
Hoeveelheid (oppervlakte - dikte - aantal)	• 1,00 m <sup>2</sup> - 0,50 cm - 1 stuk
Totaal volume	0,005 m <sup>3</sup>
Eenvoudig bereikbaar	Ja
Bevestigingswijze	• Geschroefd
Identificatiemethode	Vaststelling zonder monsternamen

Zorgvuldig beheren

- Zorg voor een veilig beheer. Vermijd het beschadigen van het asbestmateriaal. Controleer de toestand jaarlijks op wijzigingen.
- Verwijder dit asbestmateriaal zo snel mogelijk. Volg de toestand goed op.

- Eenvoudige handelingen: mag via doe-het-zelf of door werknemer(s) met opleidingsattest eenvoudige handelingen mag afgevoerd worden naar lokaal containerpark (best eerst eens horen naar de voorwaarden)

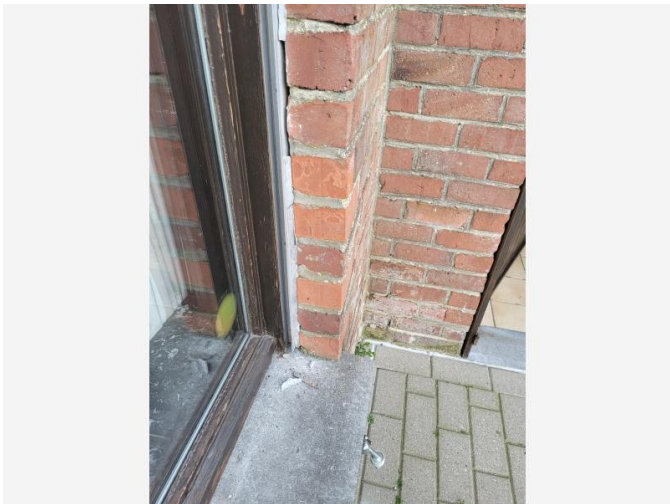
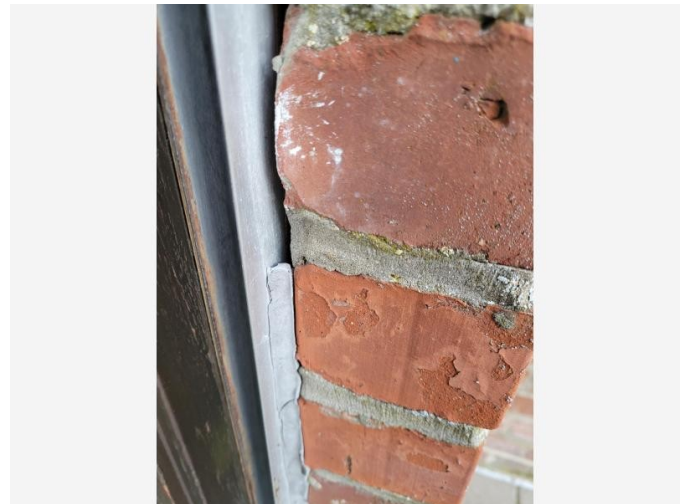
Eindbeoordeling materiaalrisico	Laag materiaalrisico en/of verlaagde kans op vezelvrijgave
---------------------------------	--

#	Type	Referentie	Resultaat
7.1	Puntmonster	██████████ KOEKELARE002	Chrysotiel

Beschrijving	MASTIEK TUSSEN RAAM EN MUUR
Omgeving	Buiten
Primaire drager	Wandopening verticaal (raam, deur, ...)
Asbestmateriaal	In-situ afwerkingslagen - Pasta, stopverf, voegsel, stopsel, vulsel, mastiek, katten, ...
Bindmiddel van asbestmateriaal	Katten, mastiek, pasta
Gebondenheid op basis van bindmiddel	Hecht
Hoeveelheid (gewicht - aantal)	• 20,00 kg - 1 stuk

Zorgvuldig beheren

- Zorg voor een veilig beheer. Vermijd het beschadigen van het asbestmateriaal. Controleer de toestand jaarlijks op wijzigingen.

- Eenvoudige handelingen: mag via doe-het-zelf of door werknemer(s) met opleidingsattest eenvoudige handelingen  
best lokaal containerpark contacteren voor de ndoige voor zorgmaatregelen

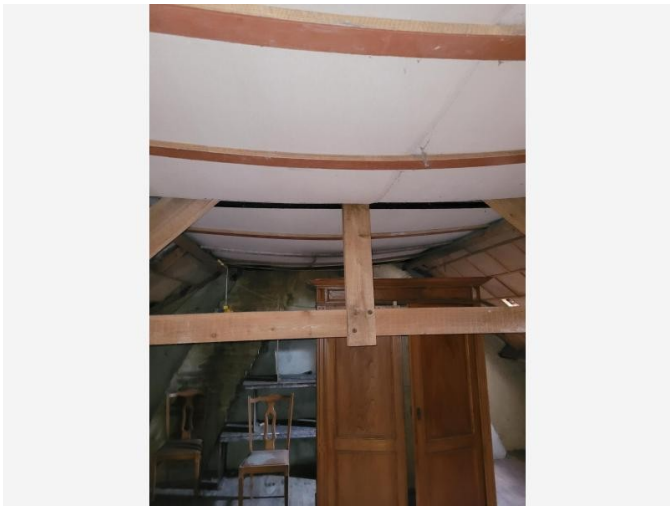
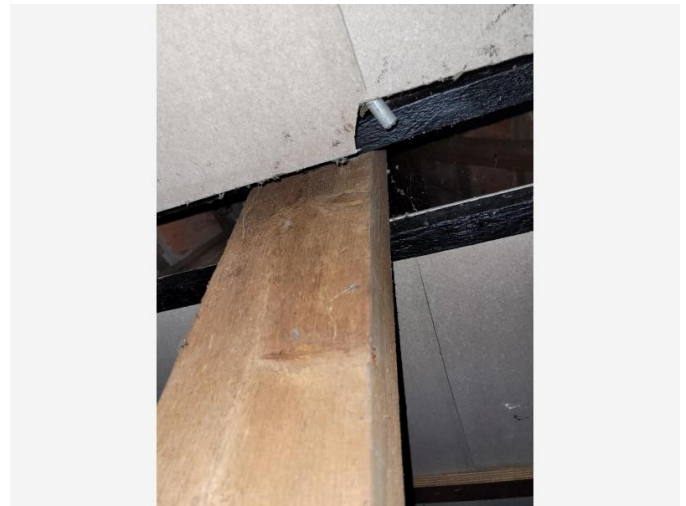
Eindbeoordeling materiaalrisico	Zeer laag materiaalrisico en/of zeer lage kans op vezelvrijgave
---------------------------------	---

#	Type	Referentie	Resultaat
8.1	Puntmonster	LIEVENSKOEKELARE005	Chrysotiel

Beschrijving	ONDERDAK HUIS
Omgeving	Binnen
Primaire drager	Schuin dak
Asbestmateriaal	Plaat, paneel, tablet - Type Menuiserite
Bindmiddel van asbestmateriaal	Cement
Gebondenheid op basis van bindmiddel	Hecht
Hoeveelheid (oppervlakte - dikte - aantal)	• 30,00 m <sup>2</sup> - 0,50 cm - 1 stuk
Totaal volume	0,15 m <sup>3</sup>

Zorgvuldig beheren

- Zorg voor een veilig beheer. Vermijd het beschadigen van het asbestmateriaal. Controleer de toestand jaarlijks op wijzigingen.
- Verwijder dit asbestmateriaal zo snel mogelijk. Volg de toestand goed op.

- Eenvoudige handelingen: mag via doe-het-zelf of door werknemer(s) met opleidingsattest eenvoudige handelingen  
lokaal containerpark contacteren voor de nodige voorzorgsmaatregelen

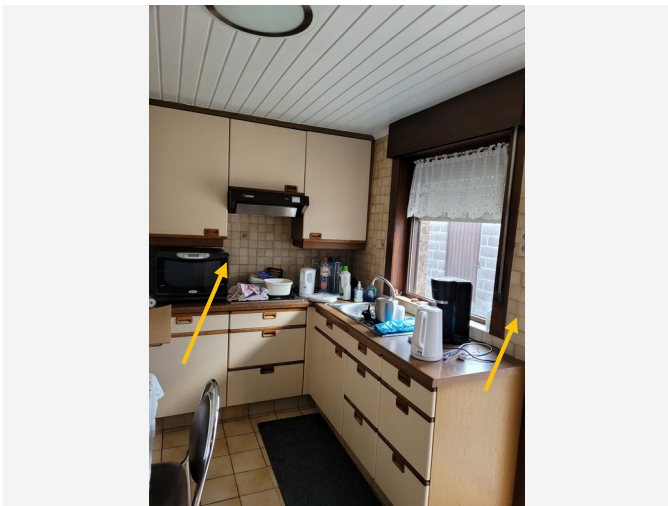
GEZIEN DE OUDERDOM VAN HET GEBOUW IS ER KANS DAT DE WANDTEGELS MET ASBESTHOUDENDE LIJM WERD GEPLAATST

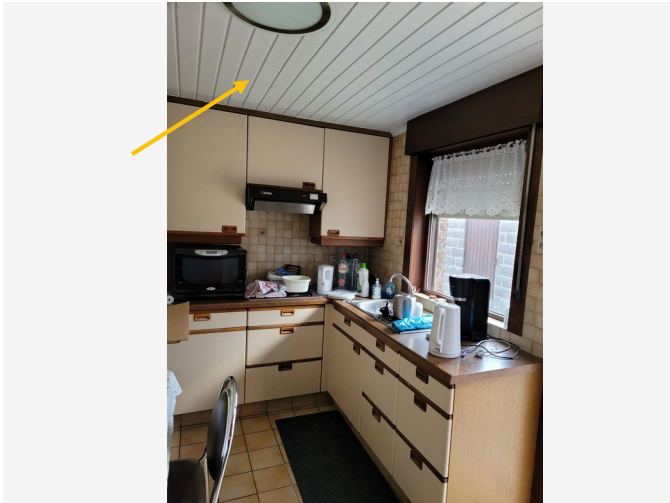
De plafond zijn besleggen met hout of pvc
