Asbestinventarisatetest

Kortewildestraat 29, 8600 Diksmuide

Attestnummer : 20231108-000082.000

Uitgegeven op : 08.11.2023

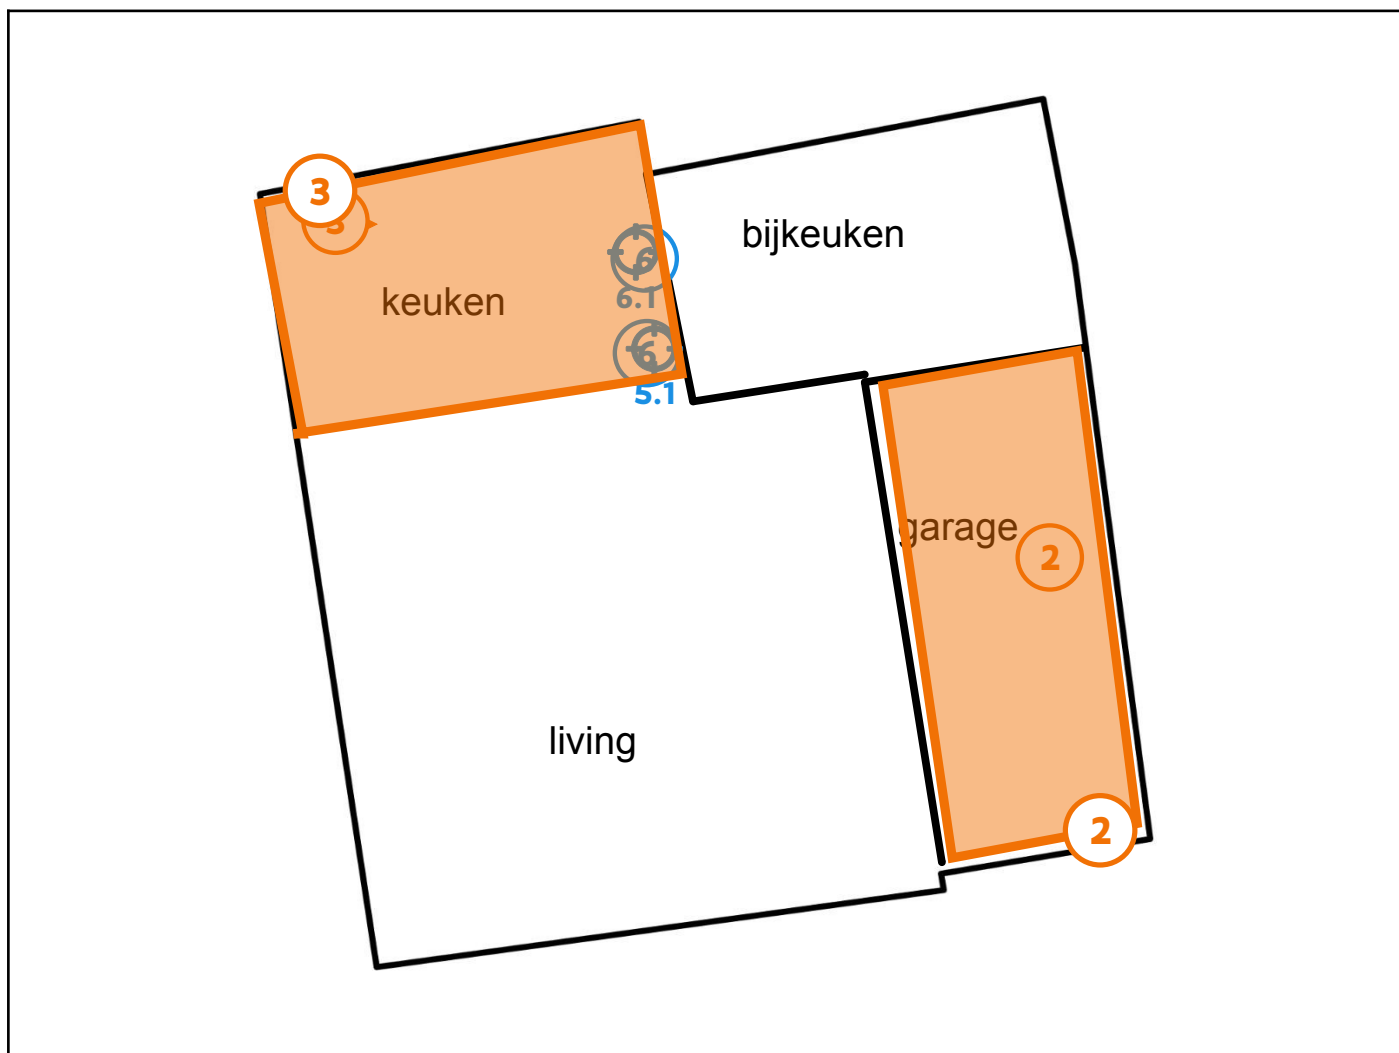
Plan 1.1: benedenverdiep

Beschrijving	Type	Actie
2. dak garage in rode asbest	Asbestmateriaal	Verwijderen
3. dak boven keuken asbest	Asbestmateriaal	Verwijderen
5. staalname pleister	Geen asbest	-
5.1 Code: mm02	Puntmonster	-
6. staalname tegelwand	Geen asbest	-
6.1 Code: mm01	Puntmonster	-

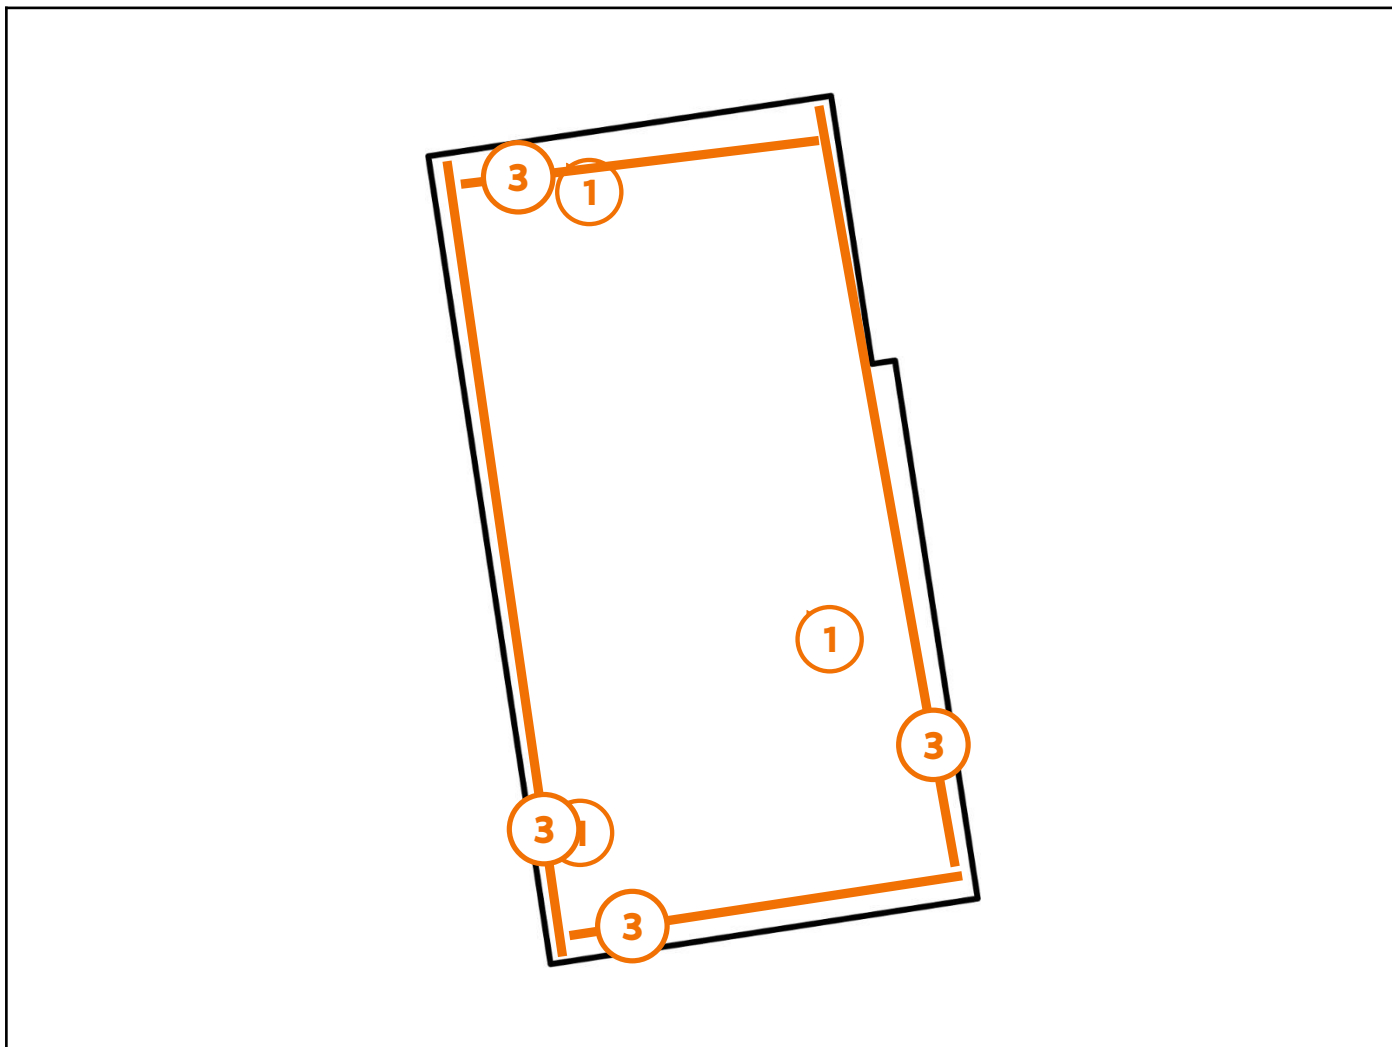
Plan 2.1: Bijgebouw plan

Beschrijving	Type	Actie
1. dak bijgebouw asbest	Asbestmateriaal	Verwijderen
3. dak boven keuken asbest	Asbestmateriaal	Verwijderen

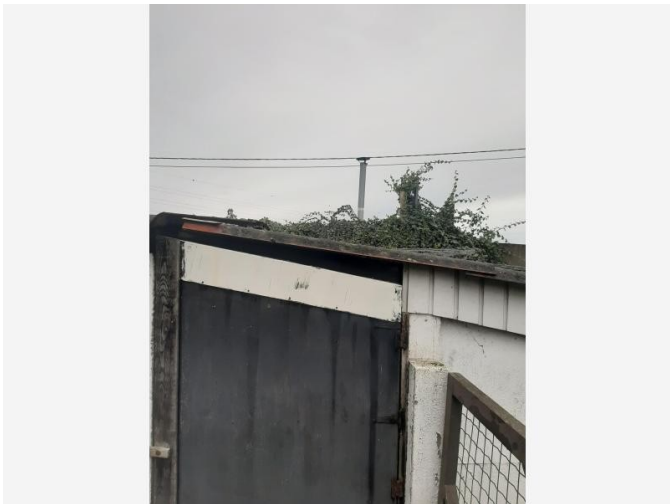
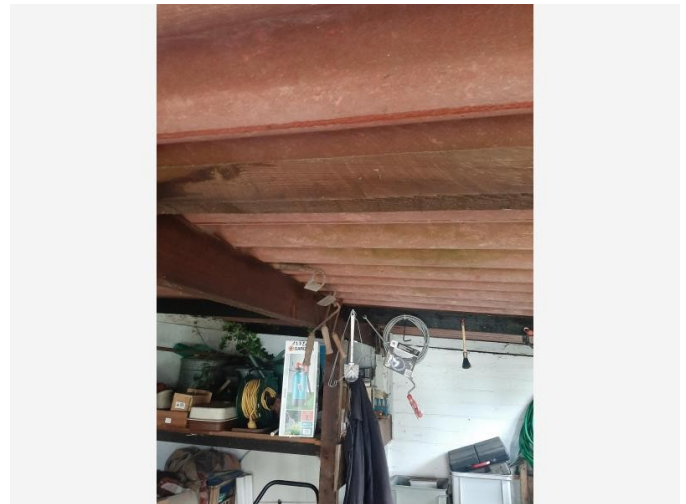
Eindbeoordeling materiaalrisico	Verhoogd materiaalrisico en/of verhoogde kans op vezelvrijgave
---------------------------------	--

Gebondenheid	Categorie 1: hechtgebonden in oorsprong
Asbestsoort (vezeltype)	Alleen chrysotiel
Asbestconcentratie	Laag (< 50%)
Afschermingsgraad van het gehele materiaal	Geheel of deels (ook) vrij aan de binnenlucht
Toestand van het materiaal	Matig beschadigd, matig verweerd

Beschrijving	dak bijgebouw asbest
Omgeving	Grenst aan binnen- en buitenlucht
Primaire drager	Schuin dak
Asbestmateriaal	Dak- en gevelbekleding - Golfplaat
Bindmiddel van asbestmateriaal	Cement
Gebondenheid op basis van bindmiddel	Hecht
Hoeveelheid (oppervlakte - aantal)	<ul style="list-style-type: none">9,00 m² - 1 stuk
Totale oppervlakte	9,00 m ²
Eenvoudig bereikbaar	Ja
Bevestigingswijze	<ul style="list-style-type: none">Geschroefd
Identificatiemethode	Vaststelling zonder monsternamen

- Zorg voor een veilig beheer en verwijder dit asbestmateriaal wanneer het bij werken eenvoudig bereikbaar wordt. Controleer de toestand jaarlijks op wijzigingen.

- Eenvoudige handelingen: mag via doe-het-zelf of door werknemer(s) met opleidingsattest eenvoudige handelingen veiligheidsmaatregelen toepassen

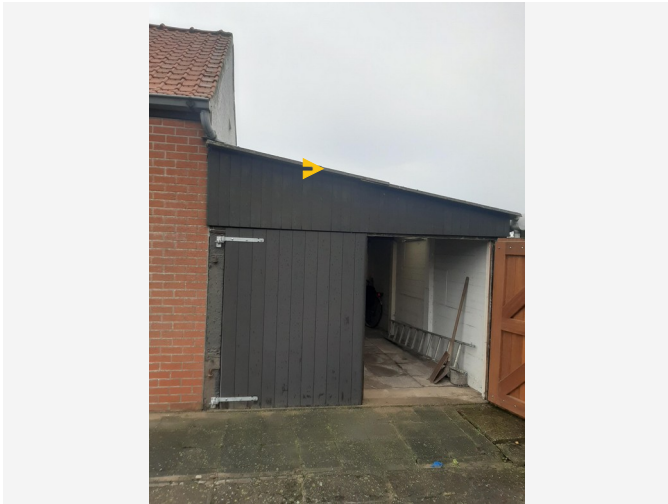
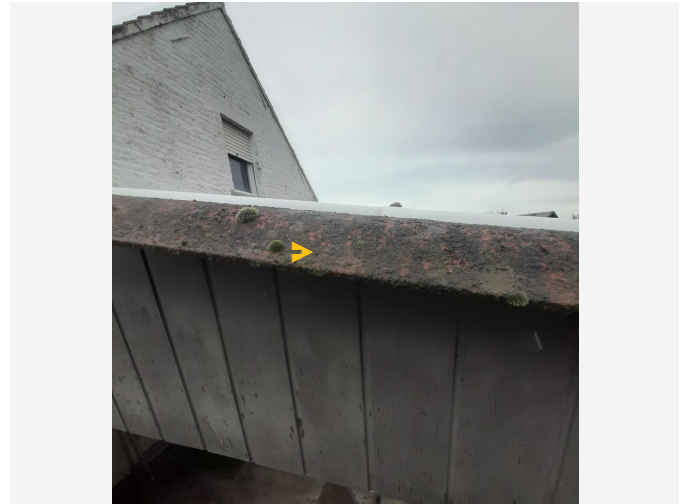
Eindbeoordeling materiaalrisico	Verhoogd materiaalrisico en/of verhoogde kans op vezelvrijgave
---------------------------------	--

Gebondenheid	Categorie 1: hechtgebonden in oorsprong
Asbestsoort (vezeltype)	Alleen chrysotiel
Asbestconcentratie	Laag (< 50%)
Afschermingsgraad van het gehele materiaal	Geheel of deels (ook) vrij aan binnenluchtstromen
Toestand van het materiaal	Matig beschadigd, matig verweerd

Beschrijving	dak garage in rode asbest
Omgeving	Grenst aan binnen- en buitenlucht
Primaire drager	Schuin dak
Asbestmateriaal	Dak- en gevelbekleding - Golfplaat
Bindmiddel van asbestmateriaal	Cement
Gebondenheid op basis van bindmiddel	Hecht
Hoeveelheid (oppervlakte - aantal)	<ul style="list-style-type: none">• 24,00 m² - 1 stuk
Totale oppervlakte	24,00 m ²
Eenvoudig bereikbaar	Ja
Bevestigingswijze	<ul style="list-style-type: none">• Geschroefd
Identificatiemethode	Vaststelling zonder monsternamen

- Zorg voor een veilig beheer en verwijder dit asbestmateriaal wanneer het bij werken eenvoudig bereikbaar wordt. Controleer de toestand jaarlijks op wijzigingen.

- Eenvoudige handelingen: mag via doe-het-zelf of door werknemer(s) met opleidingsattest eenvoudige handelingen
nodige veiligheidsmaatregelen nemen

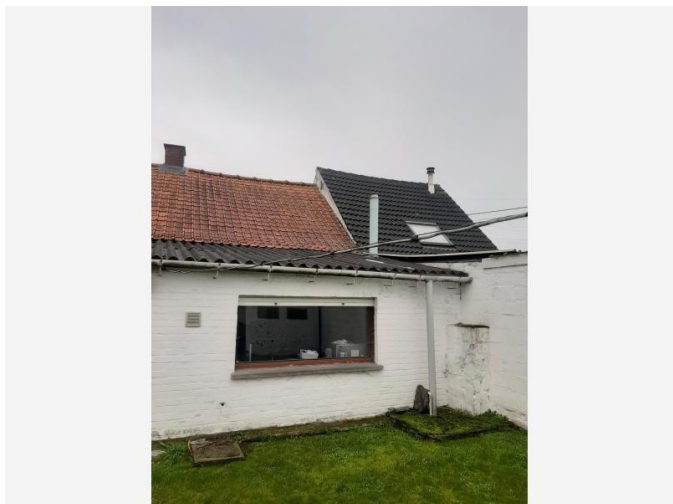
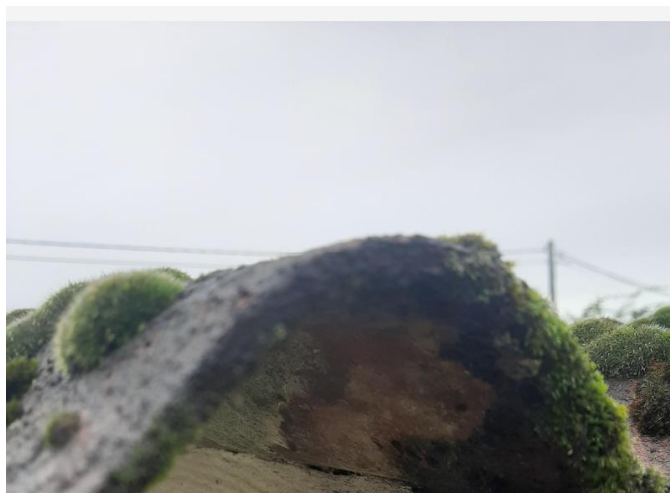
Eindbeoordeling materiaalrisico	Verhoogd materiaalrisico en/of verhoogde kans op vezelvrijgave
Opmerking	niet aan binnenlucht blootgesteld

Gebondenheid	Categorie 1: hechtgebonden in oorsprong
Asbestsoort (vezeltype)	Alleen chrysotiel
Asbestconcentratie	Laag (< 50%)
Afschermingsgraad van het gehele materiaal	Geheel of deels vrij aan de buitenlucht
Toestand van het materiaal	Matig beschadigd, matig verweerd

Beschrijving	dak boven keuken asbest
Omgeving	Buiten
Primaire drager	Schuin dak
Asbestmateriaal	Dak- en gevelbekleding - Golfplaat
Bindmiddel van asbestmateriaal	Cement
Gebondenheid op basis van bindmiddel	Hecht
Hoeveelheid (oppervlakte - aantal)	• 9,00 m ² - 1 stuk
Totale oppervlakte	9,00 m ²
Eenvoudig bereikbaar	Ja

Bevestigingswijze	• Geschroefd
Identificatiemethode	Vaststelling zonder monstername
Destructieve handeling voor identificatie	Nee
Opmerking	niet in contact met binnenlucht

- Zorg voor een veilig beheer. Vermijd het beschadigen van het asbestmateriaal. Controleer de toestand jaarlijks op wijzigingen.

- Eenvoudige handelingen: mag via doe-het-zelf of door werknemer(s) met opleidingsattest eenvoudige handelingen hechtgebonden asbest mits nodig veiligheidsmateriaal

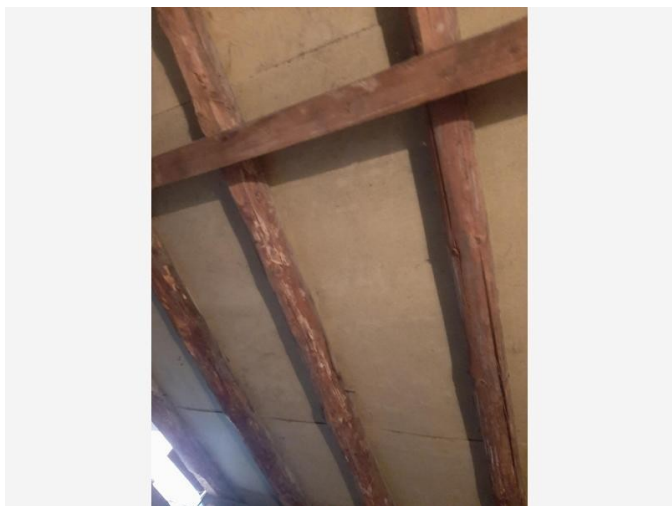
onderdak houten platen

Identificatiemethode	Vaststelling & expertise (niet-asbestverdacht)
Primaire drager	Plafond

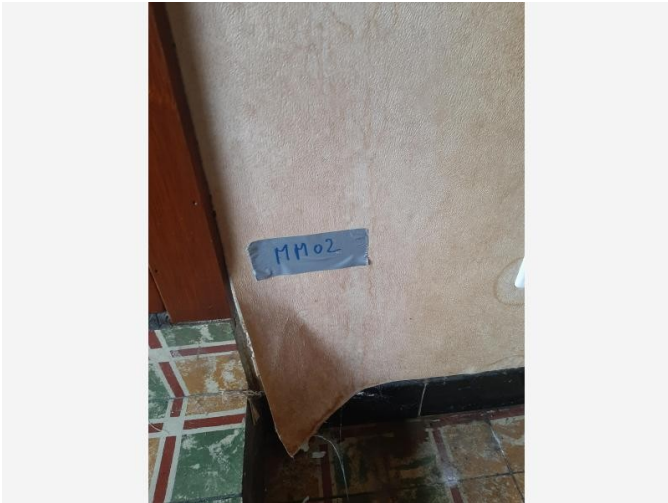
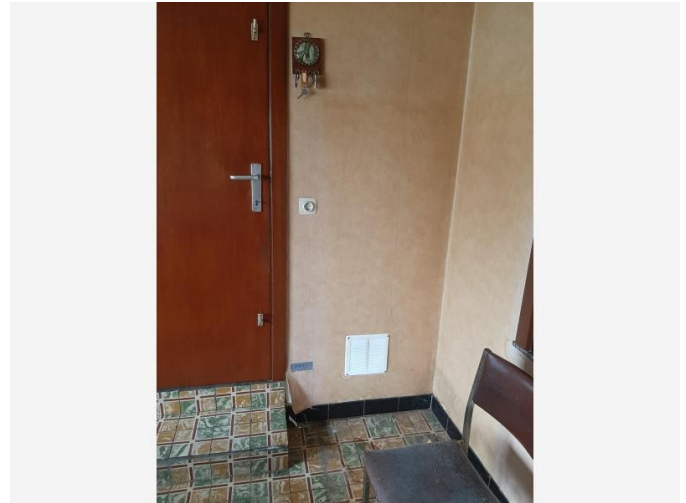
Geen asbest

#	Type	Referentie	Resultaat
5.1	Puntmonster	mm02	Geen asbest

Beschrijving	staalname pleister
Omgeving	Binnen
Primaire drager	Binnenwand
Bindmiddel van materiaal	Cement

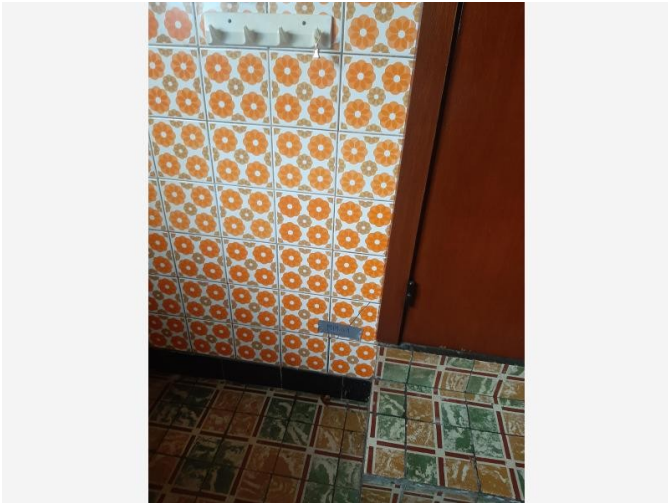
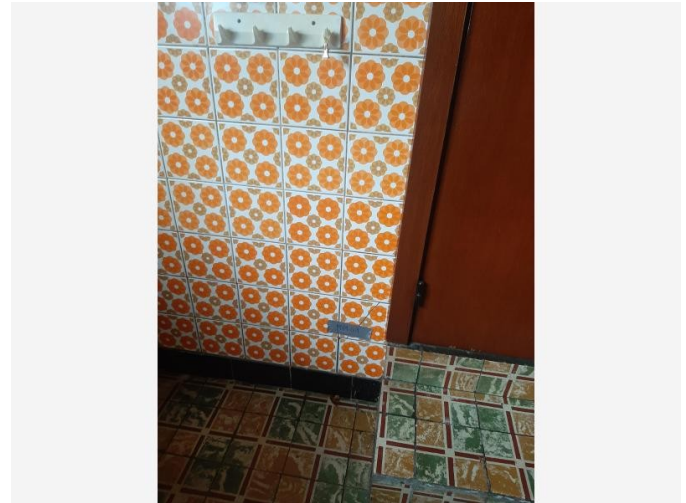
Geen asbest

#	Type	Referentie	Resultaat
6.1	Puntmonster	mm01	Geen asbest

Beschrijving	staalname tegelwand
Omgeving	Binnen
Primaire drager	Binnenwand
Bindmiddel van materiaal	Cement
