# Asbestinventarisat attest

Oostendesteenweg 165, 8480 Ichtegem

Attestnummer : 20250114-000045.000

Uitgegeven op : 14.01.2025

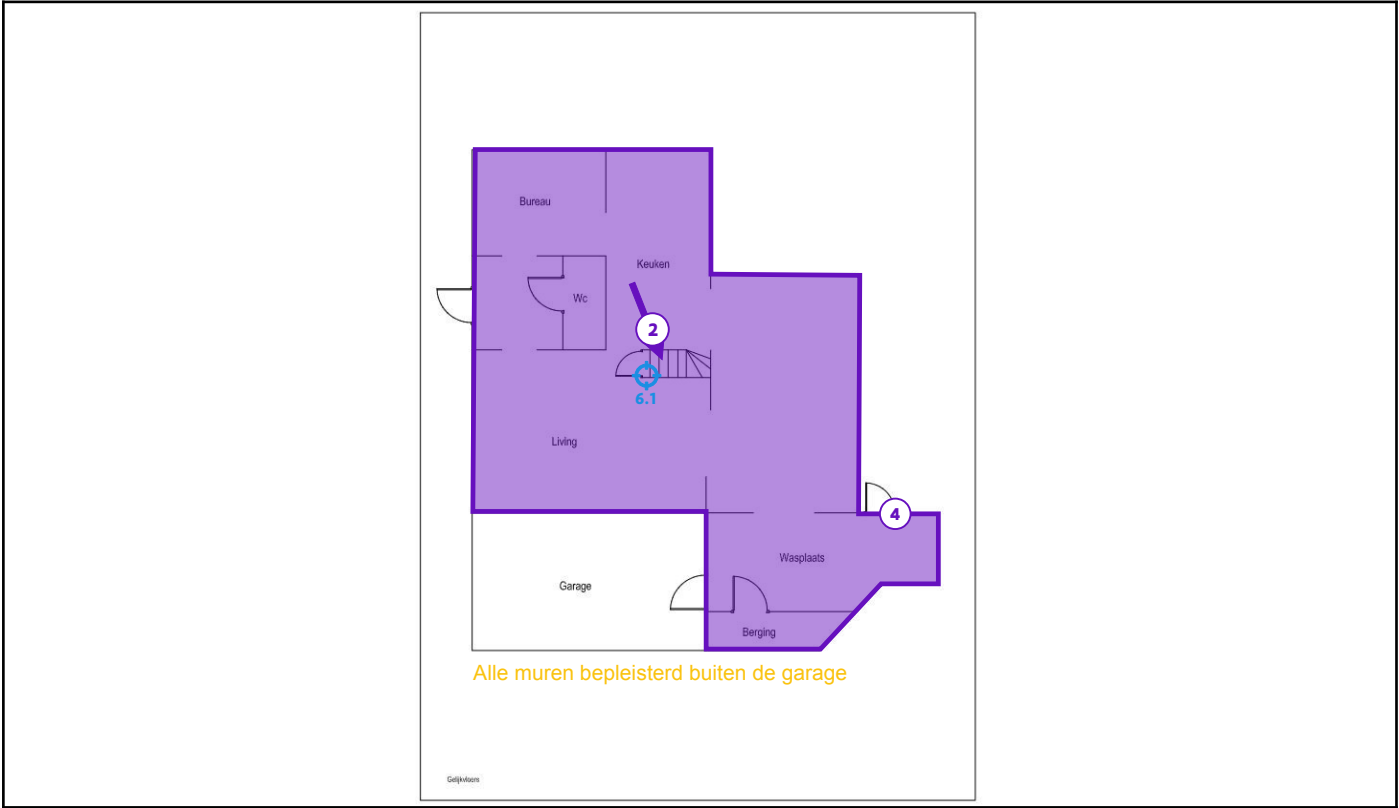
# Plan 1.1: Woning gelijkvloers

| Beschrijving | Type | Actie |
|---|---|---|
| 2. Kelder onder water | Beperking | - |

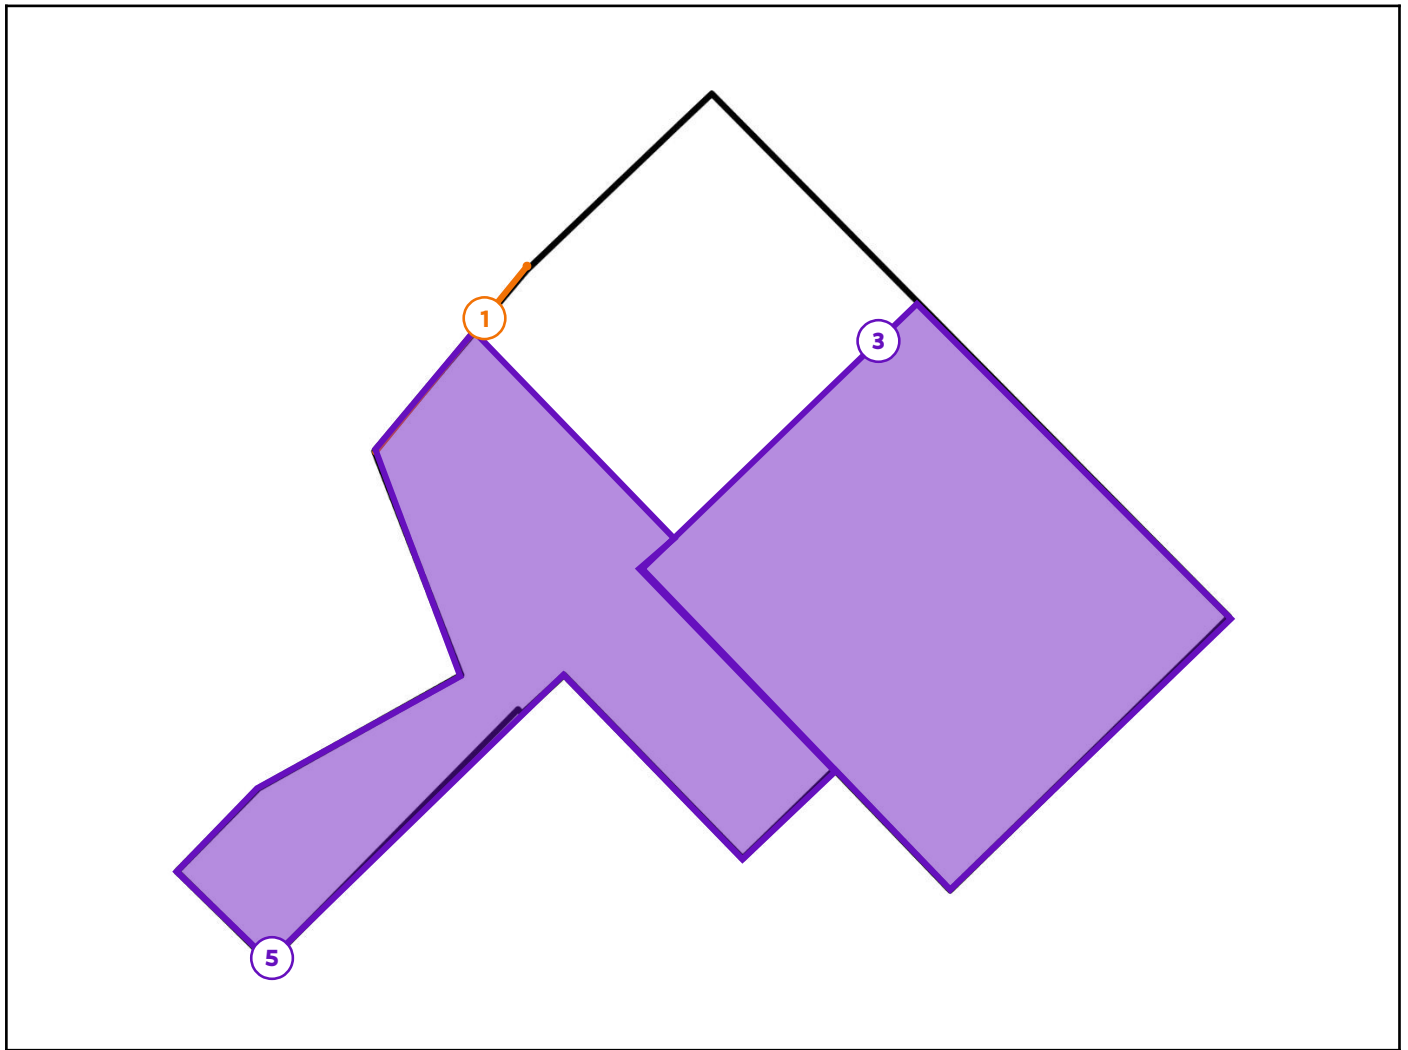
## Plan 1.4: Woning dakenplan

| Beschrijving | Type | Actie |
|---|---|---|
| 1. Asbestverdachte muurdorpel | Asbestmateriaal | <a href="#">Verwijderen</a> |

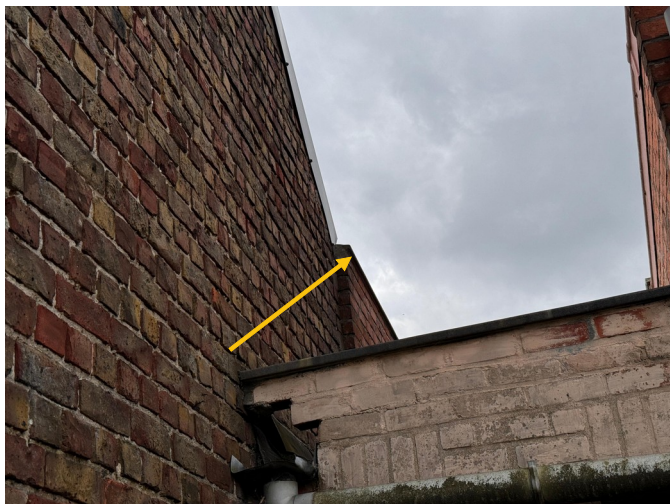
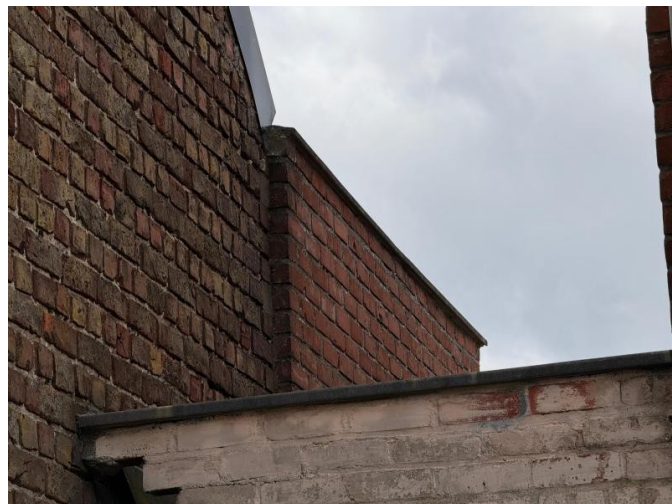
Het asbestmateriaal valt onder de mijlpaal van 2040.

| Eindbeoordeling materiaalrisico | Verhoogd materiaalrisico en/of verhoogde kans op vezelvrijgave |

| Asbestsoort (vezeltype) | Crocidoliet aanwezig |
| Asbestconcentratie | Laag (< 50%) |
| Toestand van het materiaal | Matig beschadigd, matig verweerd |

| Beschrijving | Asbestverdachte muurdorpel |
| Asbestmateriaal | Deksteen, muurkap - Vol |

Verwijderen

- Zorg voor een veilig beheer. Vermijd het beschadigen van het asbestmateriaal. Controleer de toestand jaarlijks op wijzigingen.

- Eenvoudige handelingen: mag via doe-het-zelf of door werknemer(s) met opleidingsattest eenvoudige handelingen  
Hechtgebonden asbest kan via eenvoudige handelingen verwijderd worden, mits dragen nodige PBM's. Personeel dient jaarlijks opleiding te volgen bij verwijdering asbest. Meer info achterzijde van dit attest, onder rubriek Asbest beheren en verwijderen.

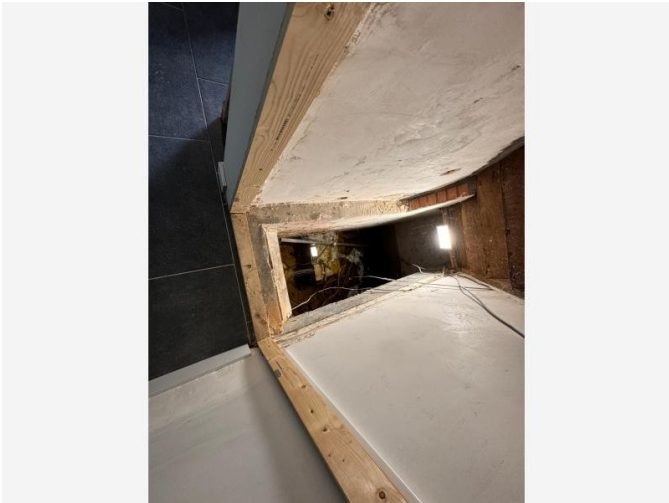
**Reden:** Er is geen volledige risicobeoordeling mogelijk

**Uitleg van de asbestdeskundige:** Kelder is volledig onderwater en bijgevolg niet inspecteerbaar. Kelder dient nagezien te worden voor sloop of renovatiewerken.

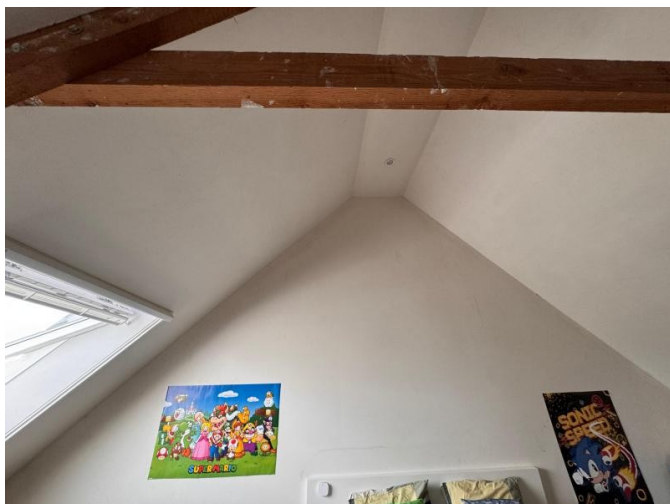
Onderdak niet inspecteerbaar. Onderdak is via binnen en buitenkant niet inspecteerbaar. Dient nagezien te worden bij sloop of renovatie, mogelijks asbesthoudende onderdakplaat aanwezig.

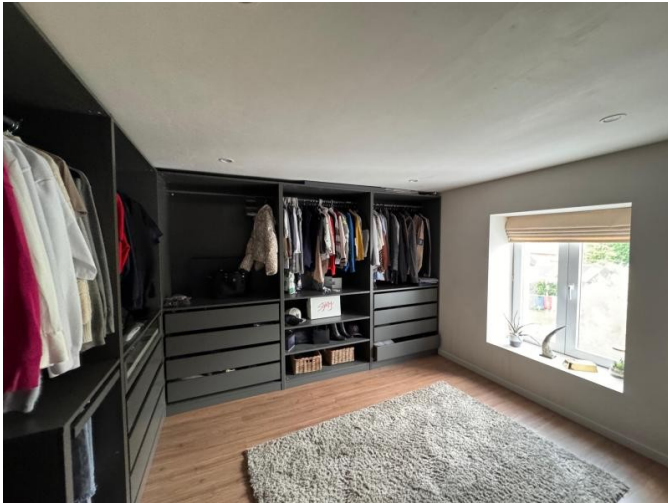
Plafond in gipskarton.

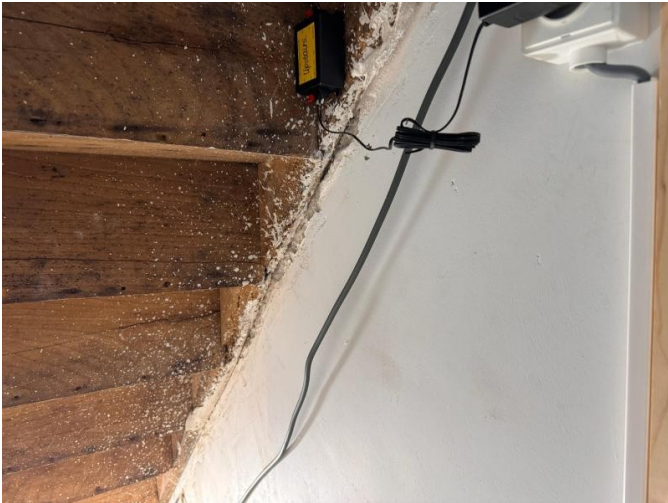
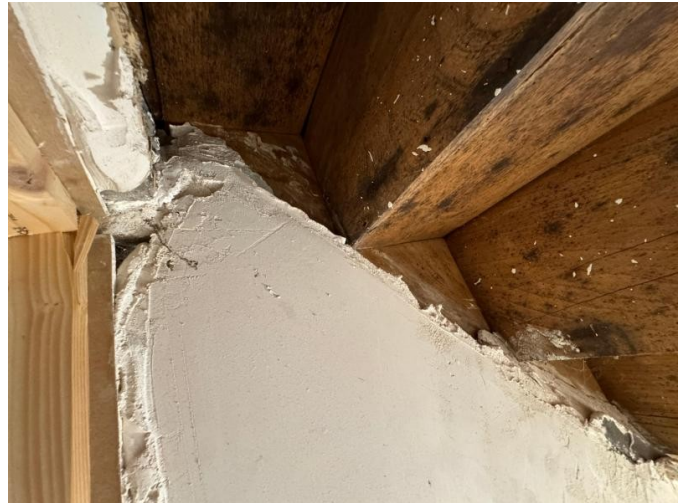
## Fiche 6: Pleister muur mengstaal

Geen asbest

| # | Type | Referentie | Resultaat |
|---|---|---|---|
| 6.1 | Mengmonster | MC-2024/557.A1 | Geen asbest |
