Asbestinventarisatetest

Ieperstraat 62, 8840 Staden

Attestnummer : 20230821-000030.001

Uitgegeven op : 28.08.2023

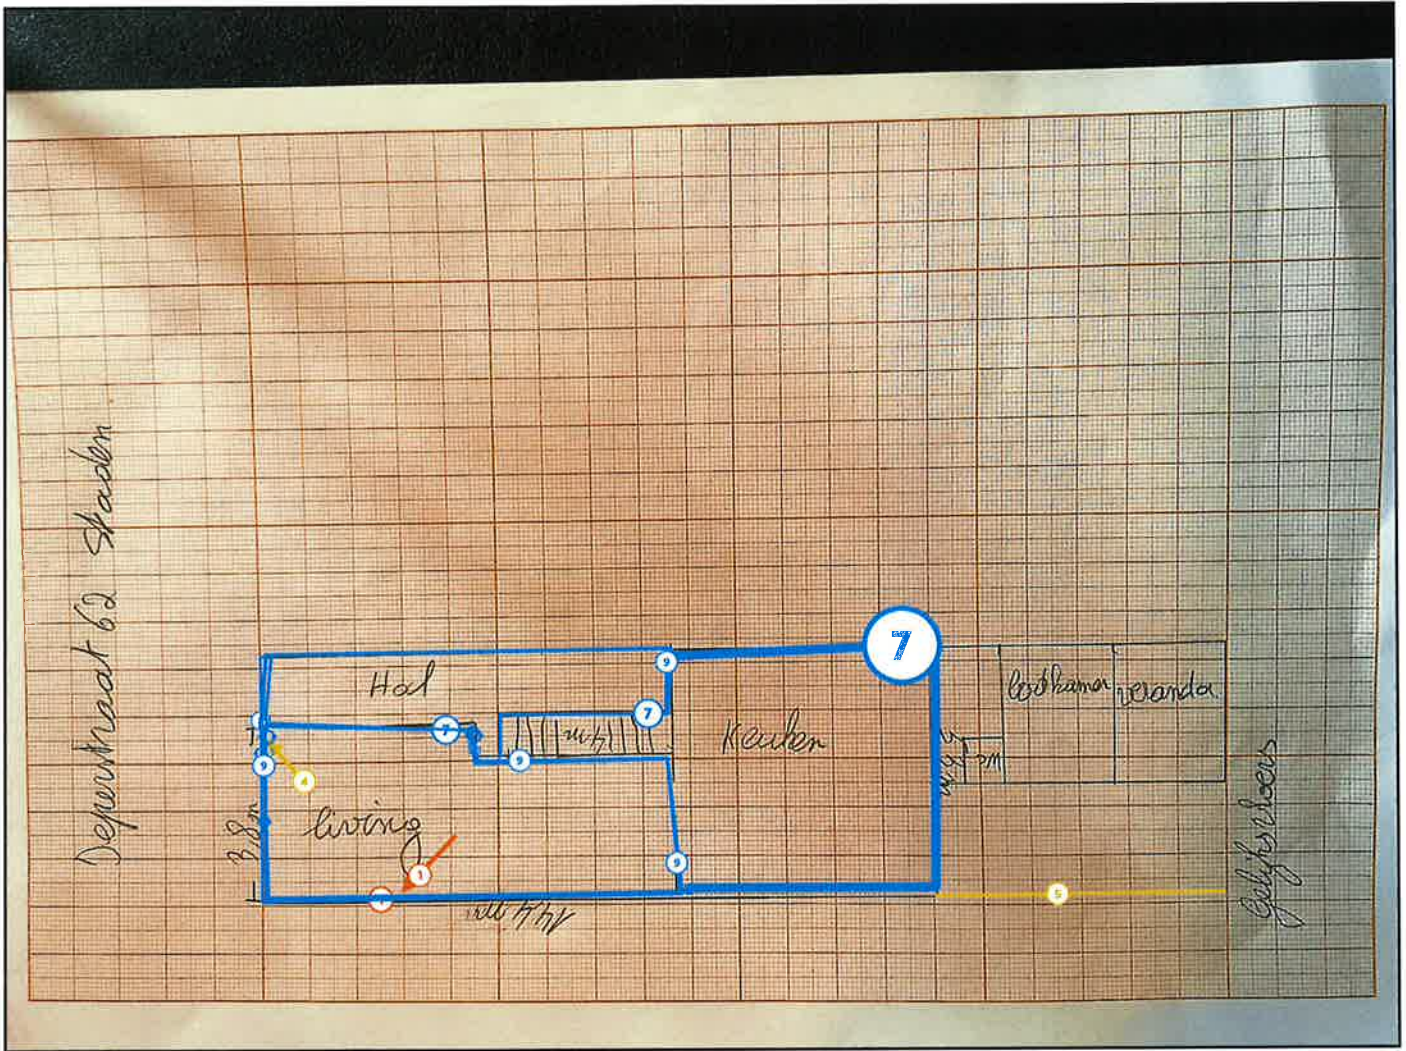
Plan 1.3: Gelijksvloers

Beschrijving	Type	Actie
1. Kachelkoord	Asbestmateriaal	Verwijderen
4. Bakeliet elektrische meter	Asbestmateriaal	Zorgvuldig beheren
5. Dekstenen muur	Asbestmateriaal	Zorgvuldig beheren
7. Pleisterwerk muren	Geen asbest	-
7.1 Code: 02 pleisterwerk muren	Mengmonster	-
8. Mastiek ramen	Geen asbest	-
8.1 Code: 03 mastiek ramen	Mengmonster	-

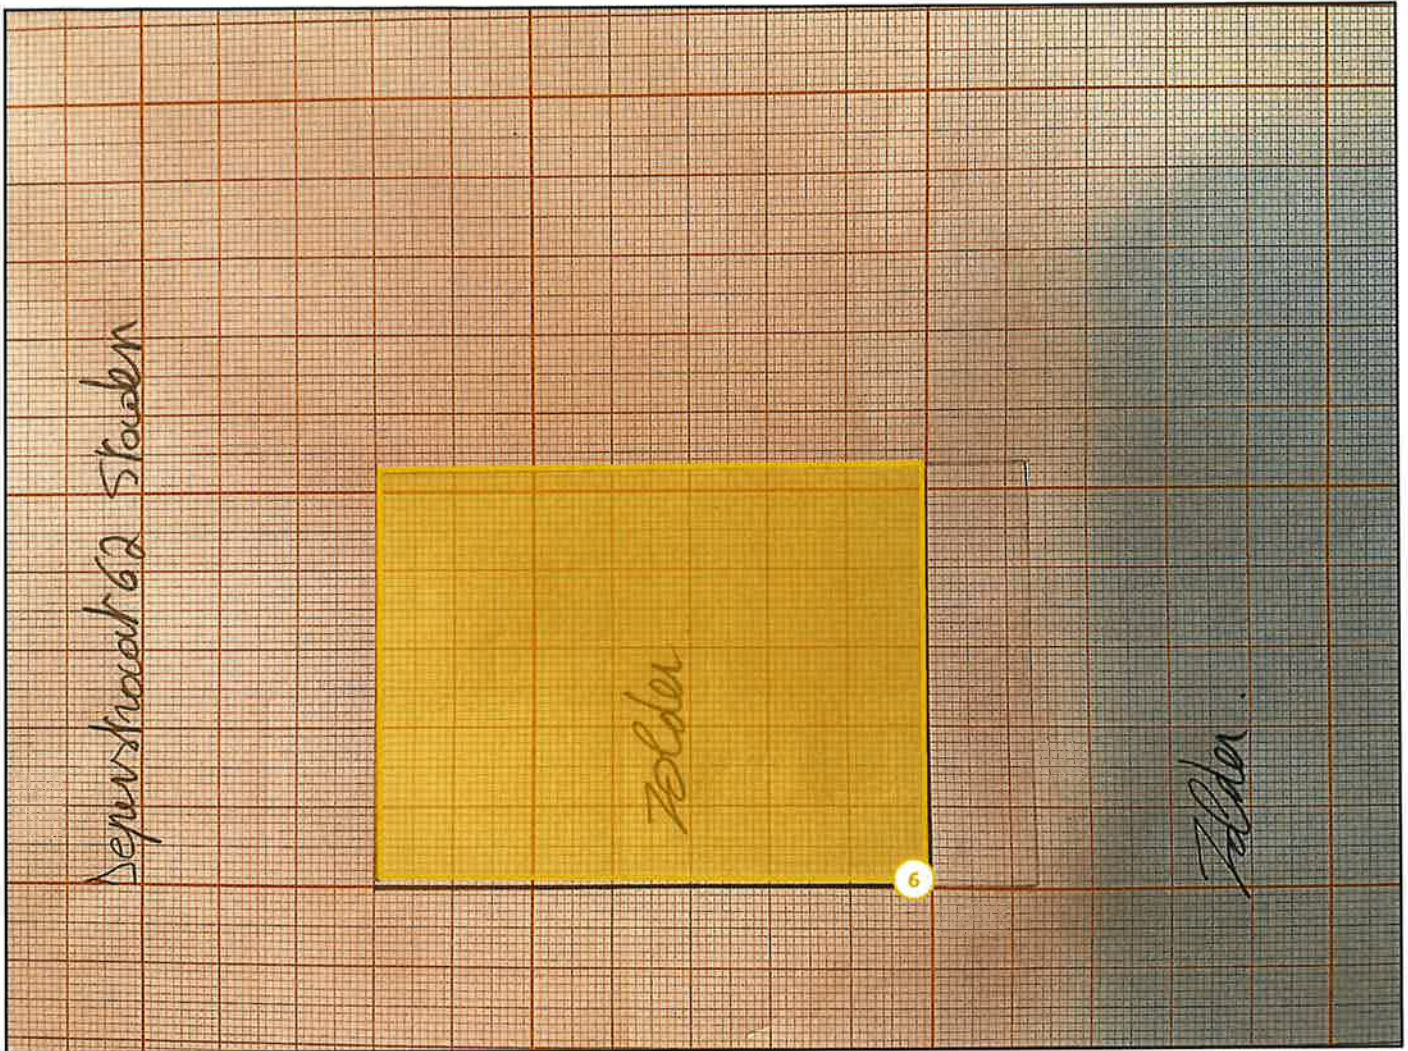
Plan 1.6: Zolder

Beschrijving	Type	Actie
6. Onderdakplaten woning	Asbestmateriaal	Zorgvuldig beheren

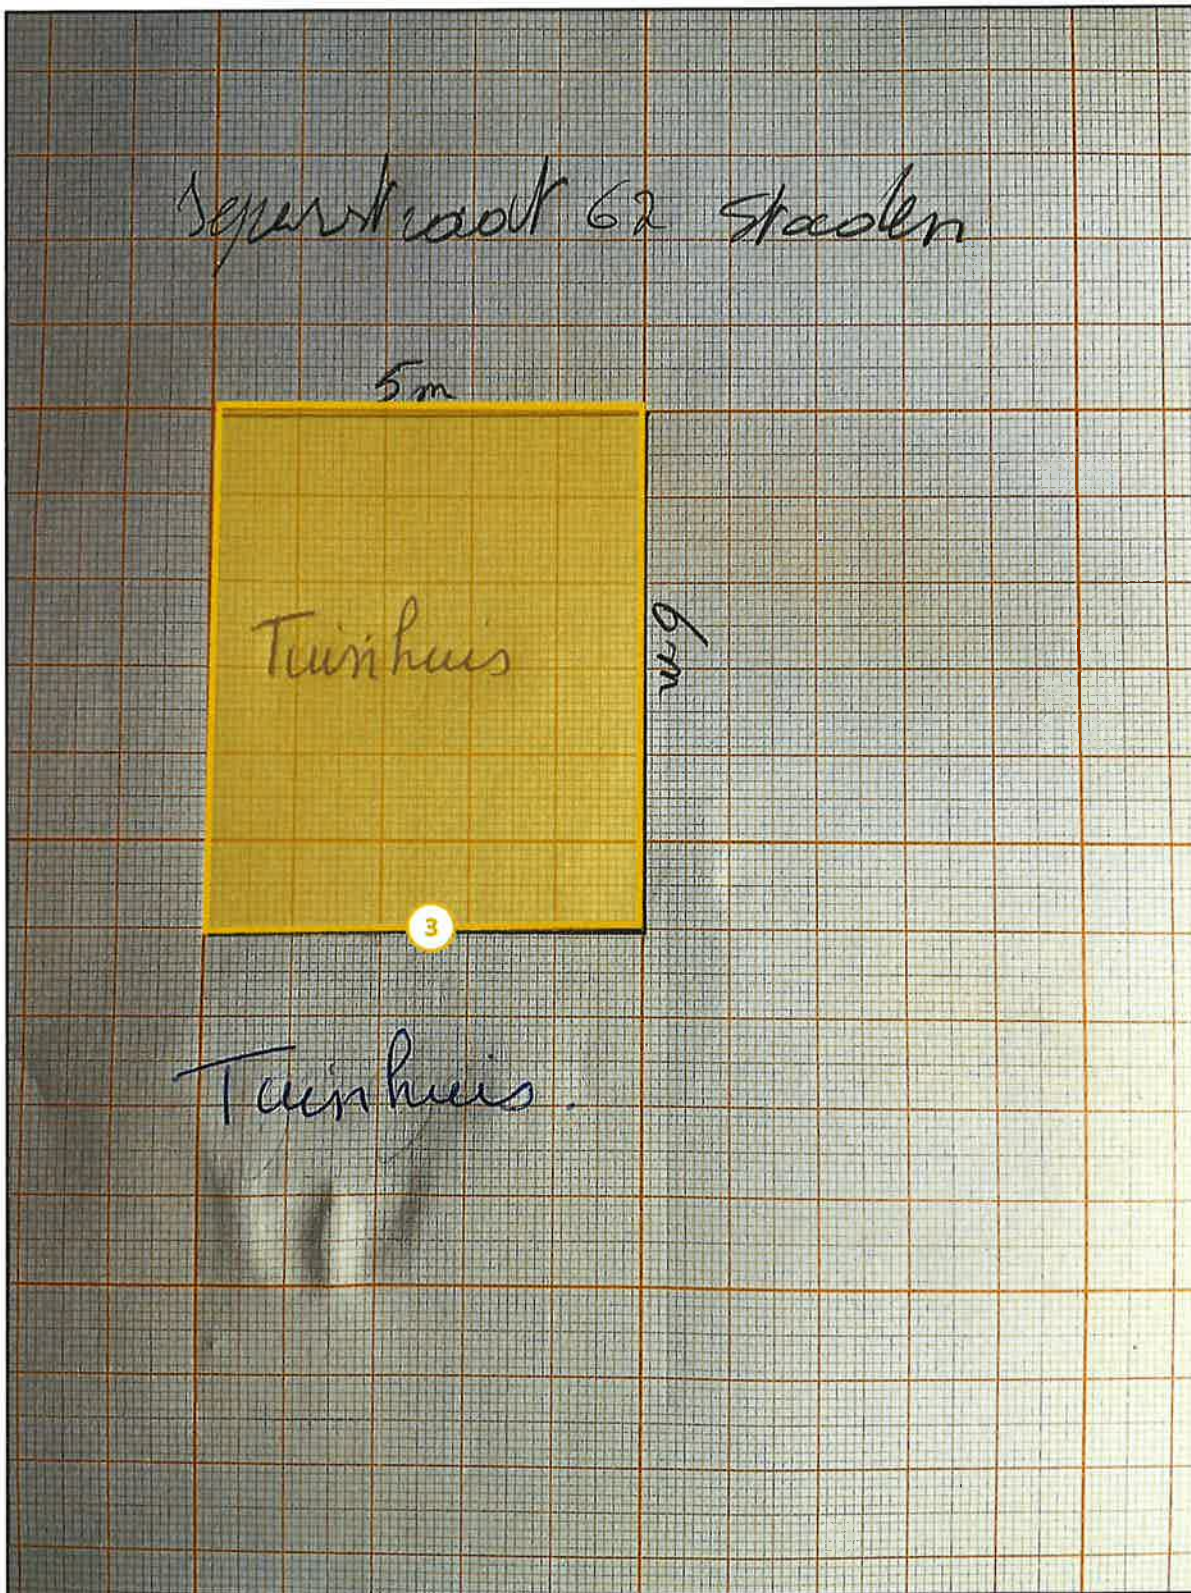
Plan 2.1: Tuinhuis

3. Onderdakplaten tuinhuis

Asbestmateriaal

Zorgvuldig beheren

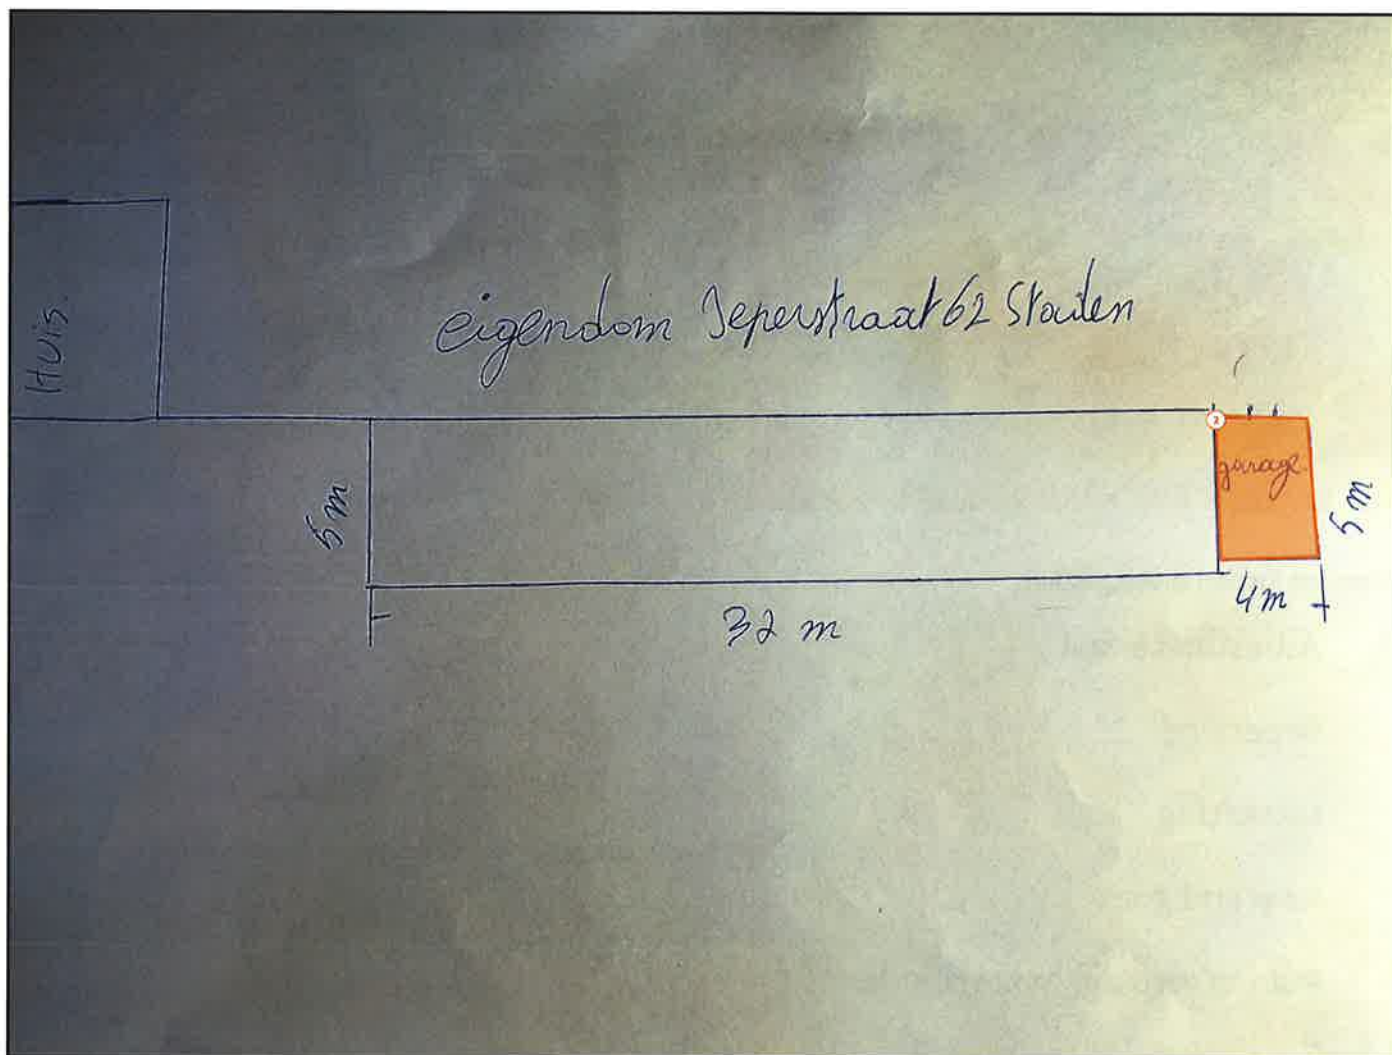
Plan 3.1: Garage

Beschrijving	Type	Actie
2. Onderdakplaten garage	Asbestmateriaal	Verwijderen

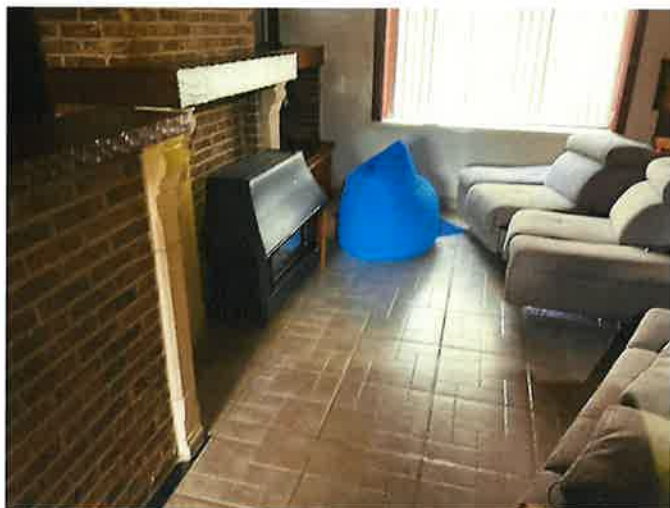
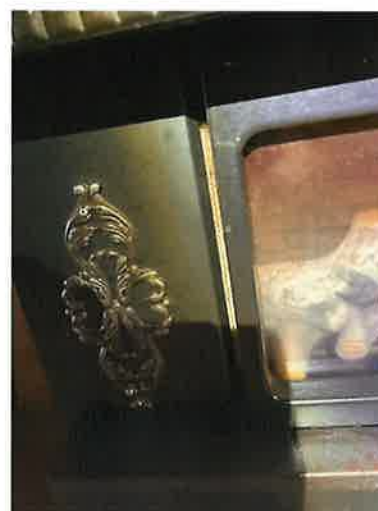
Het asbestmateriaal valt onder de mijlpaal van 2040.

Eindbeoordeling materiaalrisico	Verhoogd materiaalrisico en/of verhoogde kans op vezelvrijgave
---------------------------------	--

Gebondenheid	Categorie 3: niet-hechtgebonden met weinig of geen matrix
Asbestsoort (vezeltype)	Alleen chrysotiel
Asbestconcentratie	Hoog ($\geq 50\%$)
Afschermingsgraad van het gehele materiaal	Geheel of deels (ook) vrij aan de binnenlucht
Toestand van het materiaal	Onbeschadigd, niet verweerd

Beschrijving	Kachelkoord
Omgeving	Binnen
Primaire drager	HVAC infrastructuur en uitrusting
Asbestmateriaal	Koord, lint, band, strip
Bindmiddel van asbestmateriaal	Weinig of geen bindmiddel (textiel, bevloeking, ...)
Gebondenheid op basis van bindmiddel	Niet-hechtgebonden
Hoeveelheid (lengte - omtrek - aantal)	<ul style="list-style-type: none">• 2,00 m - 0,50 cm - 1 stuk
Totale oppervlakte	0,01 m ²
Eenvoudig bereikbaar	Ja
Bevestigingswijze	<ul style="list-style-type: none">• Geklemd
Identificatiemethode	Vaststelling zonder monsternamen

Verwijderen

- Verwijder dit asbestmateriaal zo snel mogelijk. Volg de toestand goed op.

- Eenvoudige handelingen: mag via doe-het-zelf of door werknemer(s) met opleidingsattest eenvoudige handelingen
Eenvoudige handelingen: mag via doe het zelf. Verwijderen door eerst te bevochtigen en dubbel verpakt naar het containerpark te leveren.

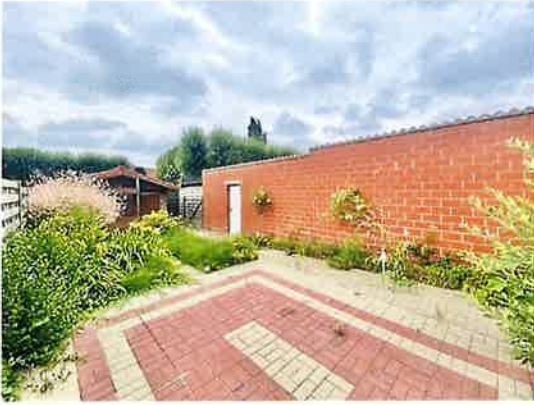
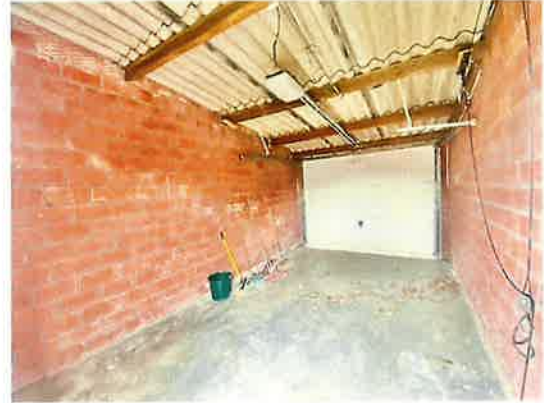
Het asbestmateriaal valt onder de mijlpaal van 2034.

Eindbeoordeling materiaalrisico	Zeer laag materiaalrisico en/of zeer lage kans op vezelvrijgave
---------------------------------	---

Gebondenheid	Categorie 1: hechtgebonden in oorsprong
Asbestsoort (vezeltype)	Alleen chrysotiel
Asbestconcentratie	Laag (< 50%)
Afschermingsgraad van het gehele materiaal	Niet stootvaste afscherming
Toestand van het materiaal	Onbeschadigd, niet verweerd

Beschrijving	Onderdakplaten garage
Omgeving	Buiten
Primaire drager	Schuin dak
Asbestmateriaal	Dak- en gevelbekleding - Golfplaat
Bindmiddel van asbestmateriaal	Cement
Gebondenheid op basis van bindmiddel	Hecht
Hoeveelheid (oppervlakte - aantal)	<ul style="list-style-type: none">40,00 m² - 1 stuk
Totale oppervlakte	40,00 m ²
Eenvoudig bereikbaar	Ja
Bevestigingswijze	<ul style="list-style-type: none">Geschroefd
Identificatiemethode	Vaststelling zonder monsternamen

Verwijderen

- Zorg voor een veilig beheer. Vermijd het beschadigen van het asbestmateriaal. Controleer de toestand jaarlijks op wijzigingen.

- Eenvoudige handelingen: mag via doe-het-zelf of door werknemer(s) met opleidingsattest eenvoudige handelingen
Eenvoudige handelingen: mag via doe het zelf zonder te b'reken.

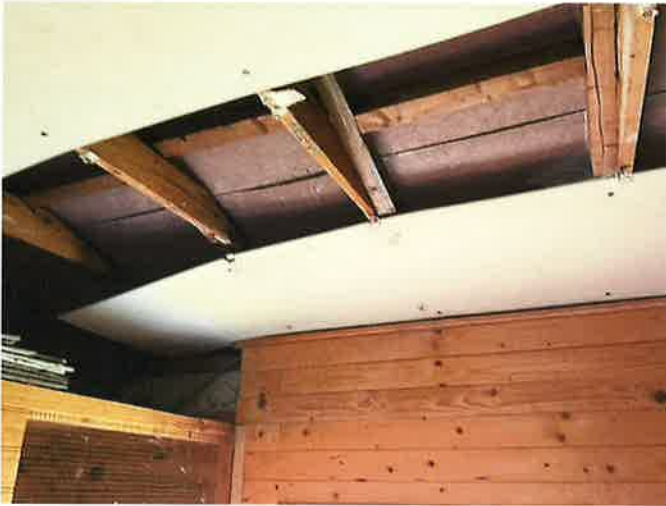
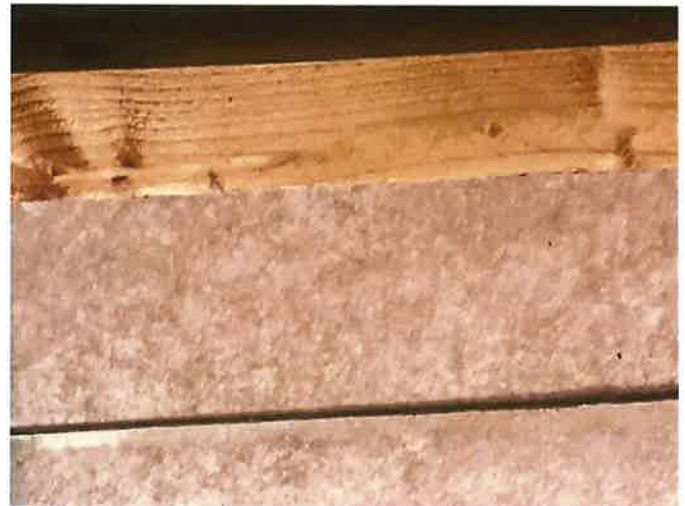
Het asbestmateriaal valt onder de mijlpaal van 2040.

Eindbeoordeling materiaalrisico	Zeer laag materiaalrisico en/of zeer lage kans op vezelvrijgave
---------------------------------	---

Gebondenheid	Categorie 1: hechtgebonden in oorsprong
Asbestsoort (vezeltype)	Alleen chrysotiel
Asbestconcentratie	Laag (< 50%)
Afschermingsgraad van het gehele materiaal	Niet stootvaste afscherming
Toestand van het materiaal	Onbeschadigd, niet verweerd

Beschrijving	Onderdakplaten tuinhuis
Omgeving	Binnen
Primaire drager	Schuin dak
Asbestmateriaal	Plaat, paneel, tablet - Type Menuiserite
Bindmiddel van asbestmateriaal	Cement
Gebondenheid op basis van bindmiddel	Hecht
Hoeveelheid (oppervlakte - dikte - aantal)	• 40,00 m ² - 1,00 cm - 1 stuk
Totaal volume	0,40 m ³
Eenvoudig bereikbaar	Ja
Bevestigingswijze	• Geschroefd
Identificatiemethode	Vaststelling zonder monsternamen

Zorgvuldig beheren

- Zorg voor een veilig beheer. Vermijd het beschadigen van het asbestmateriaal. Controleer de toestand jaarlijks op wijzigingen.

- Eenvoudige handelingen: mag via doe-het-zelf of door werknemer(s) met opleidingsattest: eenvoudige handelingen
Eenvoudige handelingen: mag via doe het zelf zonder te breken.

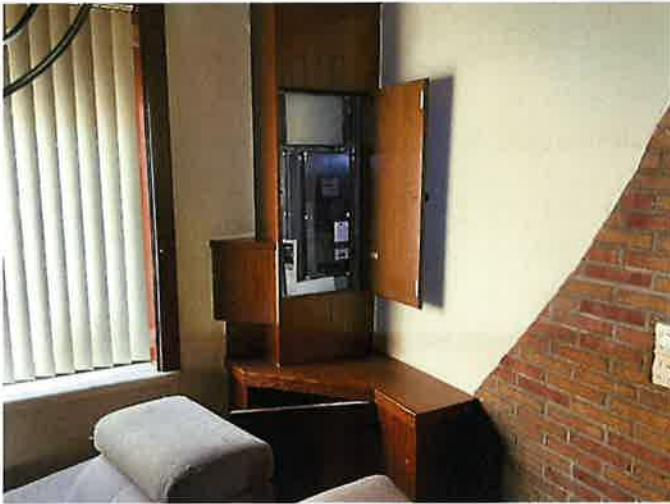
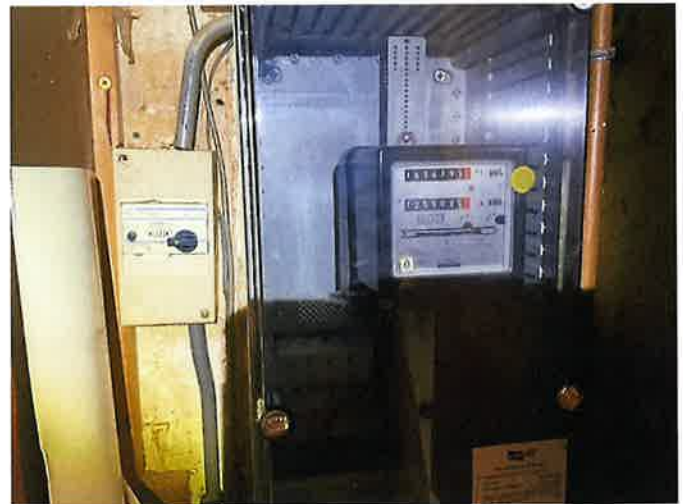
Het asbestmateriaal valt onder de mijlpaal van 2040.

Eindbeoordeling materiaalrisico	Zeer laag materiaalrisico en/of zeer lage kans op vezelvrijgave
---------------------------------	---

Gebondenheid	Categorie 1: hechtgebonden in oorsprong
Asbestsoort (vezeltype)	Alleen chrysotiel
Asbestconcentratie	Laag (< 50%)
Afschermingsgraad van het gehele materiaal	Niet stootvaste afscherming
Toestand van het materiaal	Onbeschadigd, niet verweerd

Beschrijving	Bakeliet elektrische meter
Omgeving	Binnen
Primaire drager	Binnenwand
Asbestmateriaal	Plaat, paneel, tablet - Type Bakeliet
Bindmiddel van asbestmateriaal	Kunststof of -hars
Gebondenheid op basis van bindmiddel	Hecht
Hoeveelheid (oppervlakte - dikte - aantal)	• 0,02 m ² - 1,00 cm - 1 stuk
Totaal volume	< 0,001 m ³
Eenvoudig bereikbaar	Ja
Bevestigingswijze	• Geschroefd
Identificatiemethode	Vaststelling zonder monsternamen

Zorgvuldig beheren

- Zorg voor een veilig beheer. Vermijd het beschadigen van het asbestmateriaal. Controleer de toestand jaarlijks op wijzigingen.

- Eenvoudige handelingen: mag via doe-het-zelf of door werknemer(s) met opleidingsattest eenvoudige handelingen
Meter is eigendom van de maatschappij.

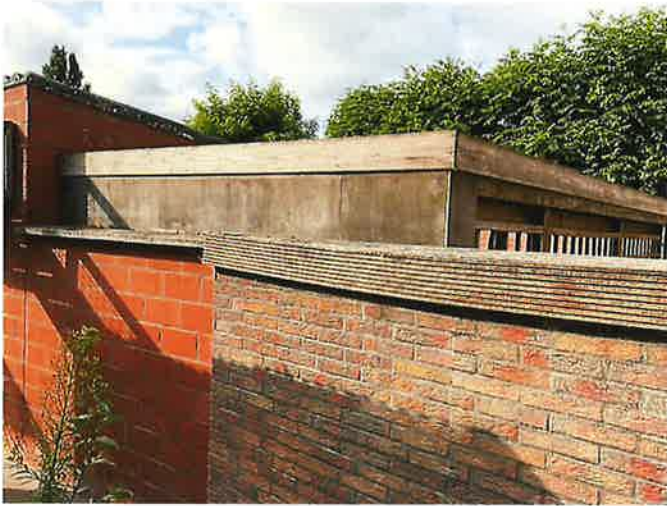
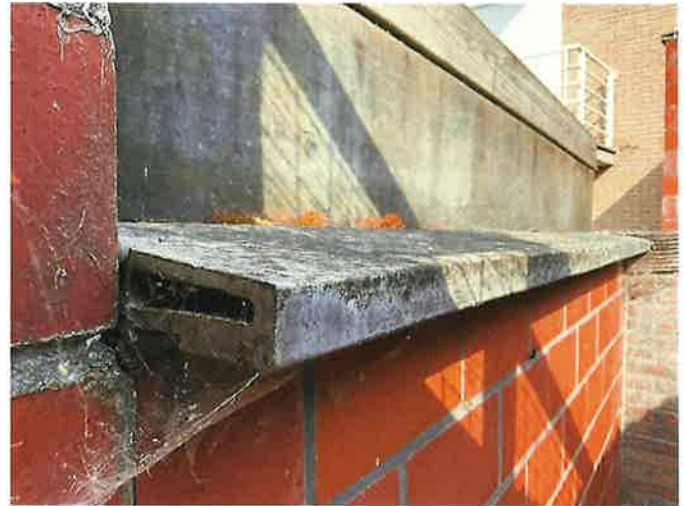
Het asbestmateriaal valt onder de mijlpaal van 2040.

Eindbeoordeling materiaalrisico	Laag materiaalrisico en/of verlaagde kans op vezelvrijgave
---------------------------------	--

Gebondenheid	Categorie 1: hechtgebonden in oorsprong
Asbestsoort (vezeltype)	Alleen chrysotiel
Asbestconcentratie	Laag (< 50%)
Afschermingsgraad van het gehele materiaal	Niet stootvaste afscherming
Toestand van het materiaal	Matig beschadigd, matig verweerd

Beschrijving	Dekstenen muur
Omgeving	Buiten
Primaire drager	Wand vrijstaand (scheidingsmuur, ...)
Asbestmateriaal	Deksteen, muurkap - Hol
Bindmiddel van asbestmateriaal	Cement
Gebondenheid op basis van bindmiddel	Hecht
Hoeveelheid (oppervlakte - dikte - aantal)	• 2,50 m ² - 3,00 cm - 1 stuk
Totaal volume	0,075 m ³
Eenvoudig bereikbaar	Ja
Bevestigingswijze	• Verlijmd, ingegoten, versmeerd
Identificatiemethode	Vaststelling zonder monsternamen

Zorgvuldig beheren

- Zorg voor een veilig beheer. Vermijd het beschadigen van het asbestmateriaal. Controleer de toestand jaarlijks op wijzigingen.

- Eenvoudige handelingen: mag via doe-het-zelf of door werknemer(s) met opleidingsattest eenvoudige handelingen
Eenvoudige handelingen :mag via doe het zelf zonder te breken.

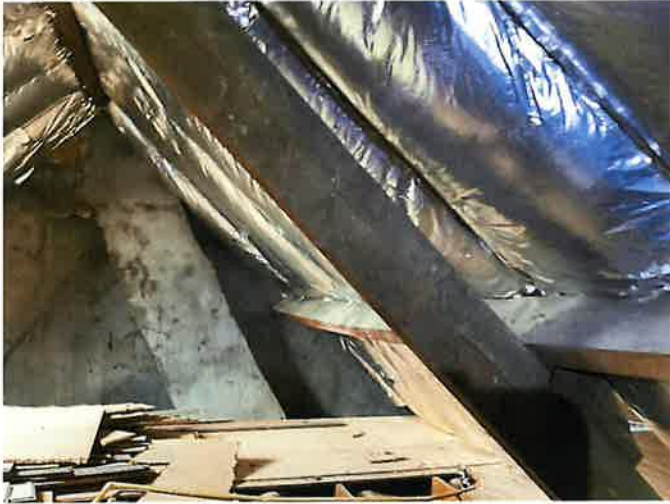
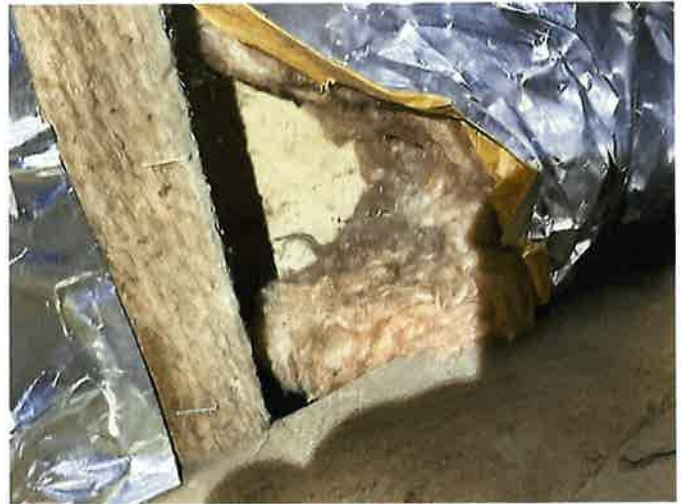
Het asbestmateriaal valt onder de mijlpaal van 2040.

Eindbeoordeling materiaalrisico	Zeer laag materiaalrisico en/of zeer lage kans op vezelvrijgave
---------------------------------	---

Gebondenheid	Categorie 1: hechtgebonden in oorsprong
Asbestsoort (vezeltype)	Alleen chrysotiel
Asbestconcentratie	Laag (< 50%)
Afschermingsgraad van het gehele materiaal	Niet stootvaste afscherming
Toestand van het materiaal	Onbeschadigd, niet verweerd

Beschrijving	Onderdakplaten woning
Omgeving	Binnen
Primaire drager	Schuin dak
Asbestmateriaal	Plaat, paneel, tablet - Type Menuiserite
Bindmiddel van asbestmateriaal	Cement
Gebondenheid op basis van bindmiddel	Hecht
Hoeveelheid (oppervlakte - dikte - aantal)	• 53,00 m ² - 0,50 cm - 1 stuk
Totaal volume	0,265 m ³
Eenvoudig bereikbaar	Ja
Bevestigingswijze	• Geschroefd
Identificatiemethode	Vaststelling zonder monsternamen

Zorgvuldig beheren

- Zorg voor een veilig beheer. Vermijd het beschadigen van het asbestmateriaal. Controleer de toestand jaarlijks op wijzigingen.

- Eenvoudige handelingen: mag via doe-het-zelf of door werknemer(s) met opleidingsattest eenvoudige handelingen
Eenvoudige handelingen: mag via doe het zelf zonder te breken.

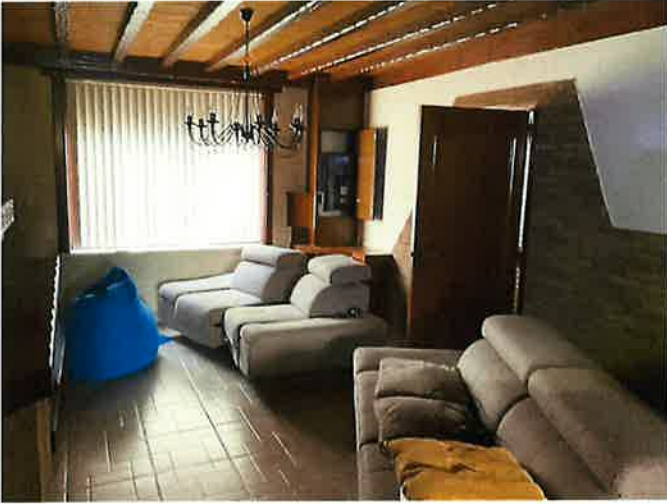
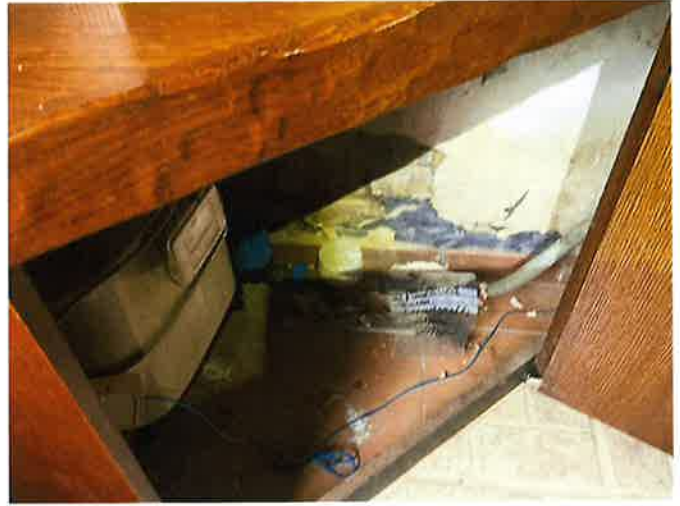
Fiche 7: Pleisterwerk muren

Geen asbest

#	Type	Referentie	Resultaat
7.1	Mengmonster	02 pleisterwerk muren	Geen asbest

Beschrijving	Pleisterwerk muren
Omgeving	Binnen
Primaire drager	Binnenwand
Bindmiddel van materiaal	Gips - kalk

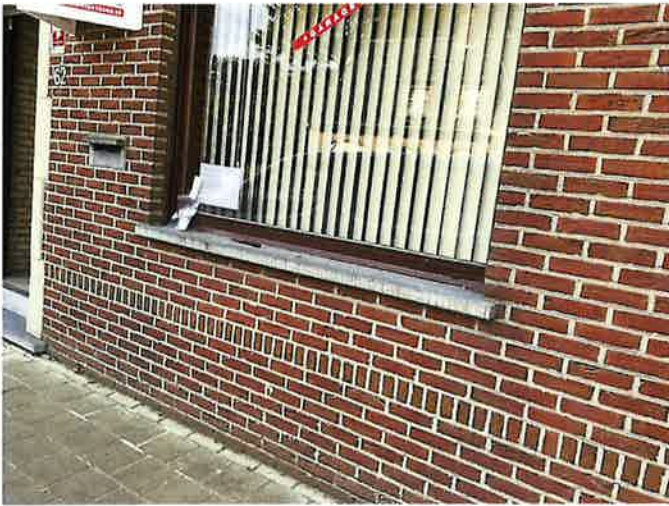
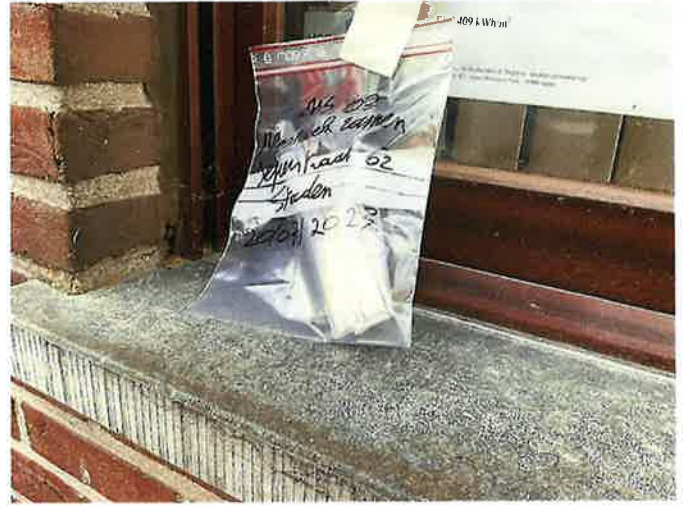
Fiche 8: Mastiek ramen

Geen asbest

#	Type	Referentie	Resultaat
8.1	Mengmonster	03 mastiek ramen	Geen asbest

Beschrijving	Mastiek ramen
Omgeving	Buiten
Primaire drager	Wandopening verticaal (raam, deur, ...)
Bindmiddel van materiaal	Kitten, mastiek, pasta

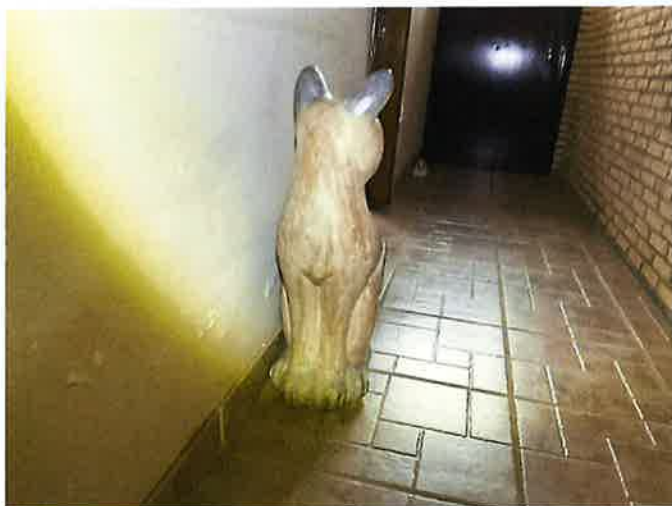
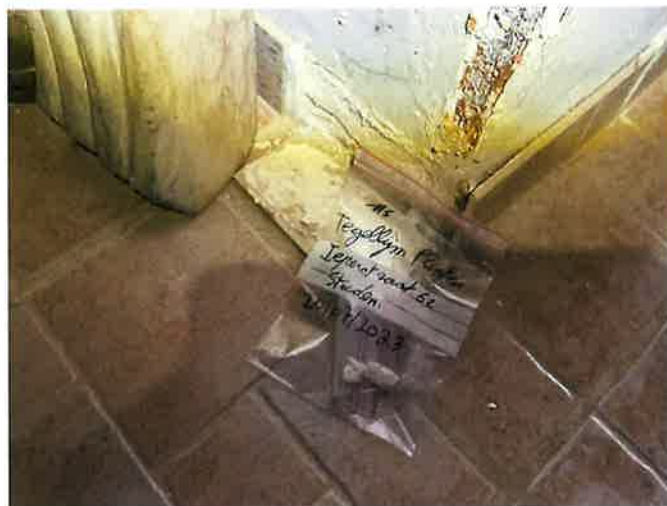
Fiche 9: Tegellijm plinten

Geen asbest

#	Type	Referentie	Resultaat
9.1	Mengmonster	01 Tegellijm plinten	Geen asbest

Beschrijving	Tegellijm plinten
Omgeving	Binnen
Primaire drager	Binnenwand
Bindmiddel van materiaal	Lijm
