# Asbestinventarisatetest

Provinciebaan 66/1, 8880 Ledegem

Attestnummer : 20240607-000017.002

Uitgegeven op : 07.06.2024

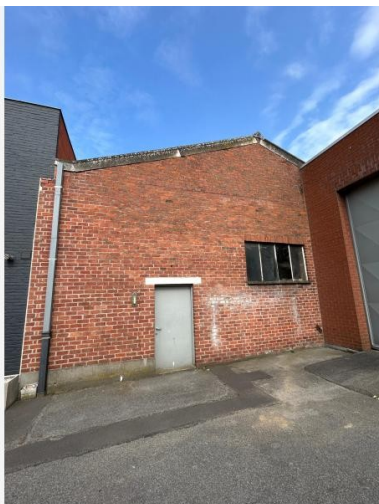
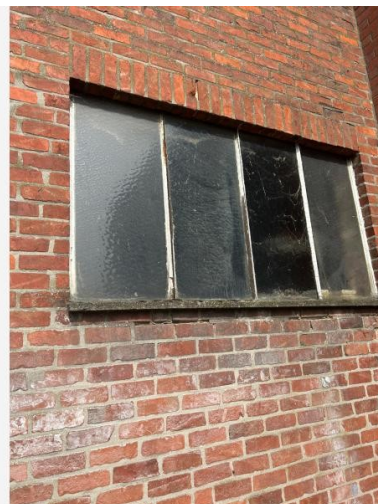
Het asbestmateriaal valt onder de mijlpaal van 2040.

Eindbeoordeling materiaalrisico	Verhoogd materiaalrisico en/of verhoogde kans op vezelvrijgave
---------------------------------	--

Gebondenheid	Categorie 1: hechtgebonden in oorsprong
Asbestsoort (vezeltype)	Amfibool aanwezig, uitgezonderd crocidoliet
Asbestconcentratie	Laag (< 50%)
Afschermingsgraad van het gehele materiaal	Geheel of deels vrij aan de buitenlucht
Toestand van het materiaal	Matig beschadigd, matig verweerd

Beschrijving	Mastiek buitenschrijnwerk
Omgeving	Binnen
Primaire drager	Wandopening verticaal (raam, deur, ...)
Asbestmateriaal	In-situ afwerkingslagen - Pasta, stopverf, voegsel, stopsel, vulsel, mastiek, katten, ...
Bindmiddel van asbestmateriaal	Kitten, mastiek, pasta
Gebondenheid op basis van bindmiddel	Hecht
Hoeveelheid (gewicht - aantal)	<ul style="list-style-type: none"><li>• 10,00 kg - 1 stuk</li></ul>
Totaal gewicht	10,00 kg
Eenvoudig bereikbaar	Ja
Bevestigingswijze	<ul style="list-style-type: none"><li>• Verlijmd, ingegoten, versmeerd</li></ul>
Identificatiemethode	Vaststelling zonder monsternamen

<b>Destructieve handeling voor identificatie</b>	Nee
<b>Opmerking</b>	Wegens de kleine hoeveelheid werd er geen analyse genomen van het materiaal. Behandel het materiaal als asbesthoudend materiaal.

- Zorg voor een veilig beheer en verwijder dit asbestmateriaal wanneer het bij werken eenvoudig bereikbaar wordt. Controleer de toestand jaarlijks op wijzigingen.

- Eenvoudige handelingen: mag via doe-het-zelf of door werknemer(s) met opleidingsattest eenvoudige handelingen  
Draag gepaste veiligheidskledij tijdens de verwijdering van de mastiek. Vermijd stofvorming.
- Eenvoudige handelingen: enkel door erkend asbestverwijderaar  
Draag gepaste veiligheidskledij tijdens de verwijdering van de mastiek. Vermijd stofvorming.

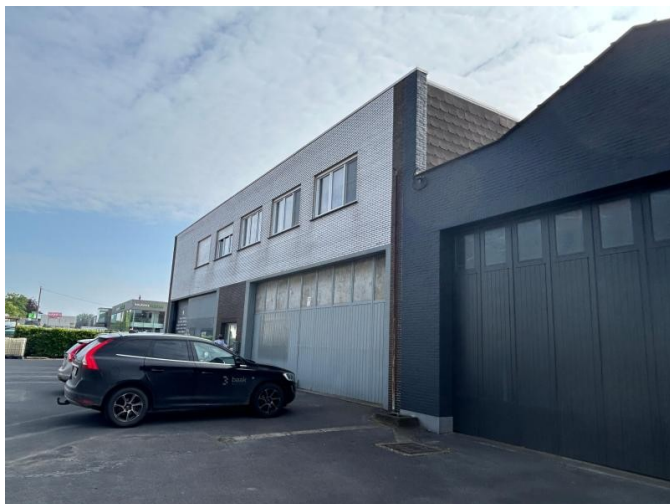
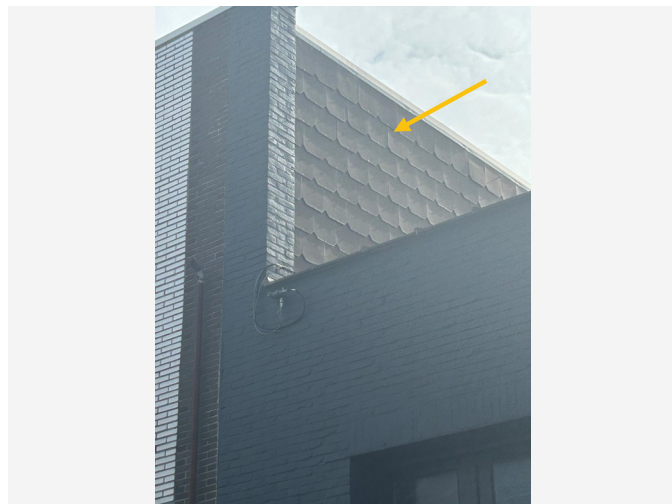
Het asbestmateriaal valt onder de mijlpaal van 2034.

Eindbeoordeling materiaalrisico	Laag materiaalrisico en/of verlaagde kans op vezelvrijgave
---------------------------------	--

Gebondenheid	Categorie 1: hechtgebonden in oorsprong
Asbestsoort (vezeltype)	Crocidoliet aanwezig
Asbestconcentratie	Laag (< 50%)
Afschermingsgraad van het gehele materiaal	Geheel of deels vrij aan de buitenlucht
Toestand van het materiaal	Licht beschadigd, licht verweerd. Intact materiaal type Pical – asbestboard of categorie III 'gebondenheid'

Beschrijving	Leien zijgevel
Omgeving	Buiten
Primaire drager	Wand buitenschil
Asbestmateriaal	Dak- en gevelbekleding - Lei, shingle
Bindmiddel van asbestmateriaal	Cement
Gebondenheid op basis van bindmiddel	Hecht
Hoeveelheid (oppervlakte - aantal)	• 30,00 m <sup>2</sup> - 1 stuk
Totale oppervlakte	30,00 m <sup>2</sup>
Eenvoudig bereikbaar	Ja
Bevestigingswijze	• Genageld, geniet

<b>Identificatiemethode</b>	Vaststelling zonder monstername
<b>Destructieve handeling voor identificatie</b>	Nee
<b>Opmerking</b>	Het materiaal niet van dichtbij kunnen inspecteren. Materialen in vezelcement worden als asbestverdacht beschouwd indien deze niet van dichtbij kunnen worden geïnspecteerd.

- Zorg voor een veilig beheer en verwijder dit asbestmateriaal wanneer het bij werken eenvoudig bereikbaar wordt. Controleer de toestand jaarlijks op wijzigingen.

- Eenvoudige handelingen: mag via doe-het-zelf of door werknemer(s) met opleidingsattest eenvoudige handelingen  
De leien kunnen zonder deze te beschadigen verwijderd worden wanneer er zich ooit dakwerken plaatsvinden. Draag de gepaste PBM's.
- Eenvoudige handelingen: enkel door erkend asbestverwijderaar  
De leien kunnen zonder deze te beschadigen verwijderd worden wanneer er zich ooit dakwerken plaatsvinden. Draag de gepaste PBM's.

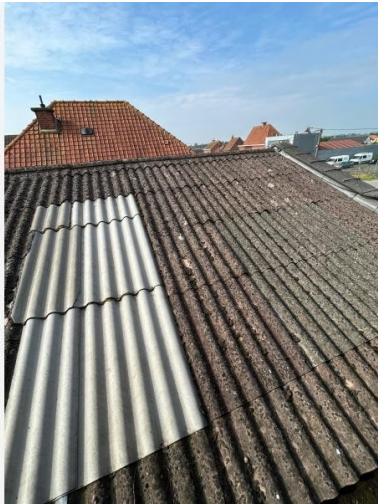
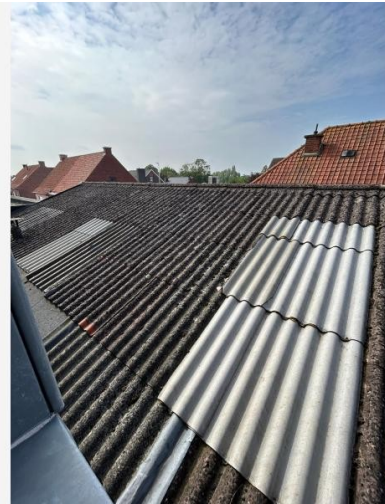
Het asbestmateriaal valt onder de mijlpaal van 2034.

Eindbeoordeling materiaalrisico	Verhoogd materiaalrisico en/of verhoogde kans op vezelvrijgave
---------------------------------	--

Gebondenheid	Categorie 1: hechtgebonden in oorsprong
Asbestsoort (vezeltype)	Crocidoliet aanwezig
Asbestconcentratie	Laag (< 50%)
Afschermingsgraad van het gehele materiaal	Geheel of deels vrij aan de buitenlucht
Toestand van het materiaal	Matig beschadigd, matig verweerd

Beschrijving	Golfplaten
Omgeving	Buiten
Primaire drager	Schuin dak
Asbestmateriaal	Dak- en gevelbekleding - Golfplaat
Bindmiddel van asbestmateriaal	Cement
Gebondenheid op basis van bindmiddel	Hecht
Hoeveelheid (oppervlakte - aantal)	<ul style="list-style-type: none"><li>150,00 m<sup>2</sup> - 1 stuk</li></ul>
Totale oppervlakte	150,00 m <sup>2</sup>
Eenvoudig bereikbaar	Ja
Bevestigingswijze	<ul style="list-style-type: none"><li>Geschroefd</li></ul>

- Zorg voor een veilig beheer en verwijder dit asbestmateriaal wanneer het bij werken eenvoudig bereikbaar wordt. Controleer de toestand jaarlijks op wijzigingen.

- Eenvoudige handelingen: mag via doe-het-zelf of door werknemer(s) met opleidingsattest eenvoudige handelingen  
De platen kunnen tijdens werkzaamheden zonder deze te beschadigen, verwijderd worden. Draag de gepaste PBM's.
- Eenvoudige handelingen: enkel door erkend asbestverwijderaar  
De platen kunnen tijdens werkzaamheden zonder deze te beschadigen, verwijderd worden. Draag de gepaste PBM's.

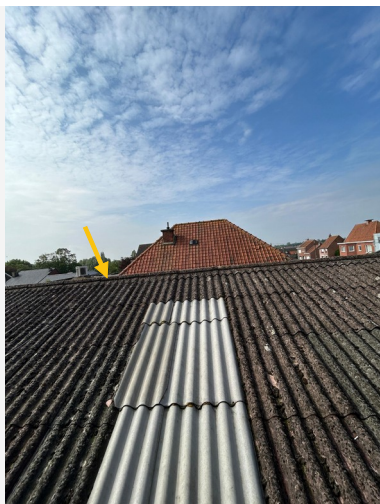
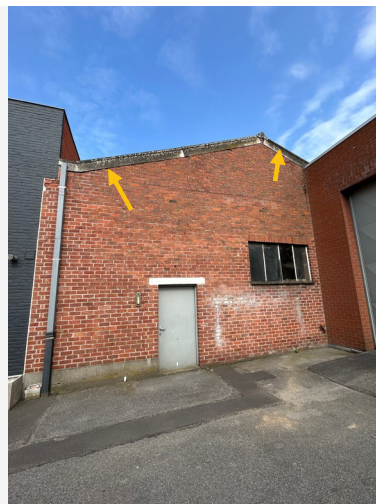
Het asbestmateriaal valt onder de mijlpaal van 2034.

Eindbeoordeling materiaalrisico	Verhoogd materiaalrisico en/of verhoogde kans op vezelvrijgave
---------------------------------	--

Gebondenheid	Categorie 1: hechtgebonden in oorsprong
Asbestsoort (vezeltype)	Crocidoliet aanwezig
Asbestconcentratie	Laag (< 50%)
Afschermingsgraad van het gehele materiaal	Geheel of deels vrij aan de buitenlucht
Toestand van het materiaal	Matig beschadigd, matig verweerd

Beschrijving	nokelementen en boeiboorden (golfplaten)
Omgeving	Buiten
Primaire drager	Schuin dak
Asbestmateriaal	Dak- en gevelbekleding - Nok, windveer, boeiboord
Bindmiddel van asbestmateriaal	Cement
Gebondenheid op basis van bindmiddel	Hecht
Hoeveelheid (oppervlakte - aantal)	• 30,00 m <sup>2</sup> - 1 stuk
Totale oppervlakte	30,00 m <sup>2</sup>
Eenvoudig bereikbaar	Ja
Bevestigingswijze	• Geschroefd

- Zorg voor een veilig beheer en verwijder dit asbestmateriaal wanneer het bij werken eenvoudig bereikbaar wordt. Controleer de toestand jaarlijks op wijzigingen.

- Eenvoudige handelingen: mag via doe-het-zelf of door werknemer(s) met opleidingsattest eenvoudige handelingen  
De elementen kunnen tijdens werkzaamheden zonder deze te beschadigen, verwijderd worden. Draag de gepaste PBM's.
- Eenvoudige handelingen: enkel door erkend asbestverwijderaar  
De elementen kunnen tijdens werkzaamheden zonder deze te beschadigen, verwijderd worden. Draag de gepaste PBM's.

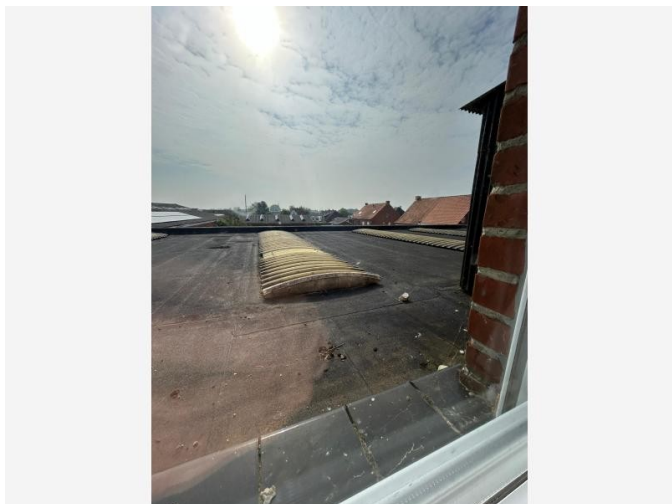
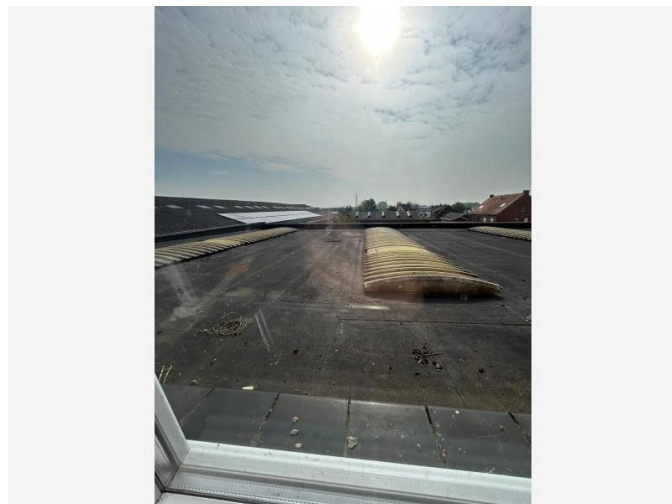
Het asbestmateriaal valt onder de mijlpaal van 2040.

Eindbeoordeling materiaalrisico	Laag materiaalrisico en/of verlaagde kans op vezelvrijgave
---------------------------------	--

Gebondenheid	Categorie 1: hechtgebonden in oorsprong
Asbestsoort (vezeltype)	Crocidoliet aanwezig
Asbestconcentratie	Laag (< 50%)
Afschermingsgraad van het gehele materiaal	Geheel of deels vrij aan de buitenlucht
Toestand van het materiaal	Licht beschadigd, licht verweerd. Intact materiaal type Pical – asbestboard of categorie III 'gebondenheid'

Beschrijving	Roofing plat dak
Omgeving	Binnen
Primaire drager	Plat dak
Asbestmateriaal	Dak- en gevelbekleding - Roofing
Bindmiddel van asbestmateriaal	Bitumen (roofing, teer, asfalt)
Gebondenheid op basis van bindmiddel	Hecht
Hoeveelheid (oppervlakte - aantal)	• 380,00 m <sup>2</sup> - 1 stuk
Totale oppervlakte	380,00 m <sup>2</sup>
Eenvoudig bereikbaar	Ja
Bevestigingswijze	• Verlijmd, ingegoten, versmeerd

<b>Identificatiemethode</b>	Vaststelling zonder monstername  Motivatie: Groot risico op structurele gevolgschade (lekschade, werking installatie,...)
<b>Destructieve handeling voor identificatie</b>	Nee
<b>Opmerking</b>	Het plat dak (roofing) wordt opgenomen als mogelijks asbestverdacht materiaal omdat deze onder de verplicht te onderzoeken materialen wordt aangegeven door OVAM. Het is niet mogelijk een staal te nemen tot op de drager zonder waterschade te voorkomen. Bij werken in de toekomst zal dus een staal moeten worden genomen ter analyse om dan al dan niet het materiaal asbestveilig te kunnen verklaren.

- Zorg voor een veilig beheer en verwijder dit asbestmateriaal wanneer het bij werken eenvoudig bereikbaar wordt. Controleer de toestand jaarlijks op wijzigingen.

- Eenvoudige handelingen: mag via doe-het-zelf of door werknemer(s) met opleidingsattest eenvoudige handelingen  
Niet mogelijk om een staal te nemen tijdens plaatsbezoek wegens waterdichtheidsredenen. Bij toekomstige werken aan het dak dient een staal genomen te worden om het materiaal eventueel asbestvrij te verklaren.
- Eenvoudige handelingen: enkel door erkend asbestverwijderaar  
Niet mogelijk om een staal te nemen tijdens plaatsbezoek wegens waterdichtheidsredenen. Bij toekomstige werken aan het dak dient een staal genomen te worden om het materiaal eventueel asbestvrij te verklaren.

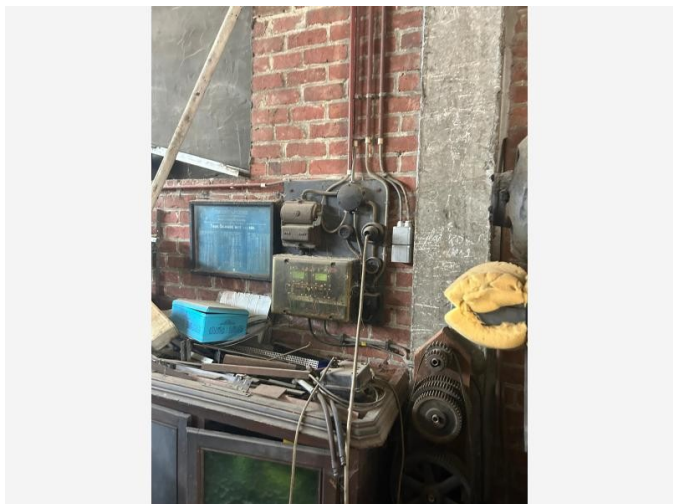
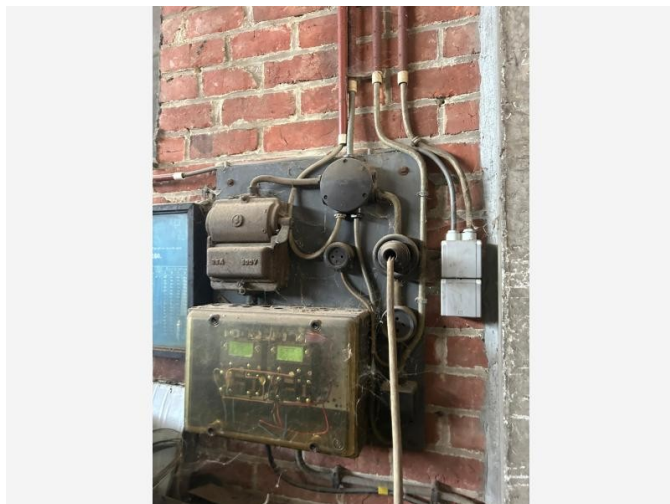
Het asbestmateriaal valt onder de mijlpaal van 2040.

Eindbeoordeling materiaalrisico	Zeer laag materiaalrisico en/of zeer lage kans op vezelvrijgave
---------------------------------	---

Gebondenheid	Categorie 1: hechtgebonden in oorsprong
Asbestsoort (vezeltype)	Alleen chrysotiel
Asbestconcentratie	Laag (< 50%)
Afschermingsgraad van het gehele materiaal	Geheel of deels (ook) vrij aan de binnenlucht
Toestand van het materiaal	Onbeschadigd, niet verweerd

Beschrijving	Bakeliet - elektrische installatie
Omgeving	Binnen
Primaire drager	Binnenwand
Asbestmateriaal	Plaat, paneel, tablet - Type Bakeliet
Bindmiddel van asbestmateriaal	Kunststof of -hars
Gebondenheid op basis van bindmiddel	Hecht
Hoeveelheid (oppervlakte - dikte - aantal)	• 0,30 m <sup>2</sup> - 10,00 cm - 1 stuk
Totaal volume	0,03 m <sup>3</sup>
Eenvoudig bereikbaar	Ja
Bevestigingswijze	• Geschroefd
Identificatiemethode	Vaststelling zonder monsternamen

- Zorg voor een veilig beheer en verwijder dit asbestmateriaal wanneer het bij werken eenvoudig bereikbaar wordt. Controleer de toestand jaarlijks op wijzigingen.

- Eenvoudige handelingen: mag via doe-het-zelf of door werknemer(s) met opleidingsattest eenvoudige handelingen  
De omkasting kan zonder deze te breken, verwijderd / losgeschroeft worden.
- Eenvoudige handelingen: enkel door erkend asbestverwijderaar  
De omkasting kan zonder deze te breken, verwijderd / losgeschroeft worden.

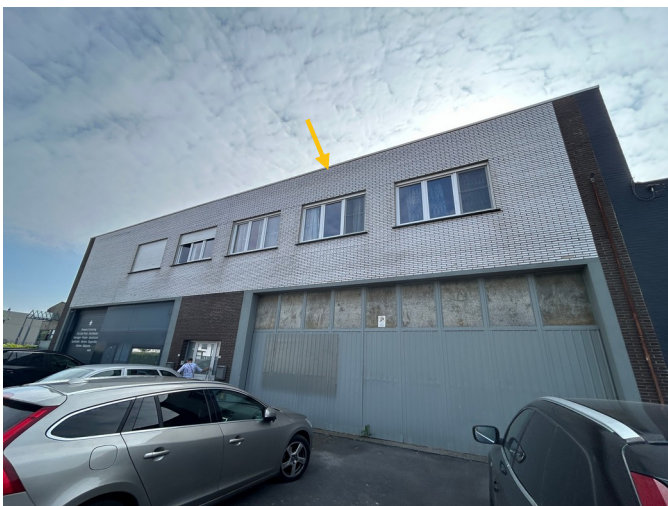
*Situeringfoto*

**Reden:** Het te onderzoeken materiaal situeert zich hoger dan 3,50 m te rekenen vanaf een veilige ondergrond

**Uitleg van de asbestdeskundige:** Hoger dan 3,50 meter vanaf een veilige ondergrond. Het dak valt buiten de verplichte onderzoeksinspanningen van het inspectieprotocol.

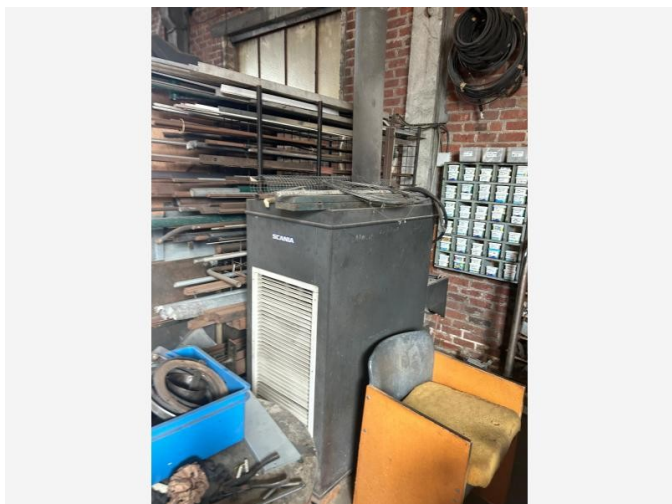
Vrije foto

Vermoedelijk bevat deze ketel asbesthoudende dichtingen binnenin.

Identificatiemethode	Redelijk vermoeden
----------------------	--------------------

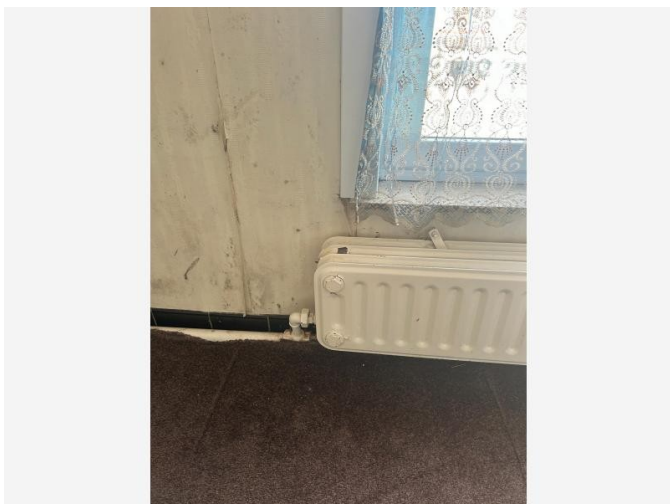
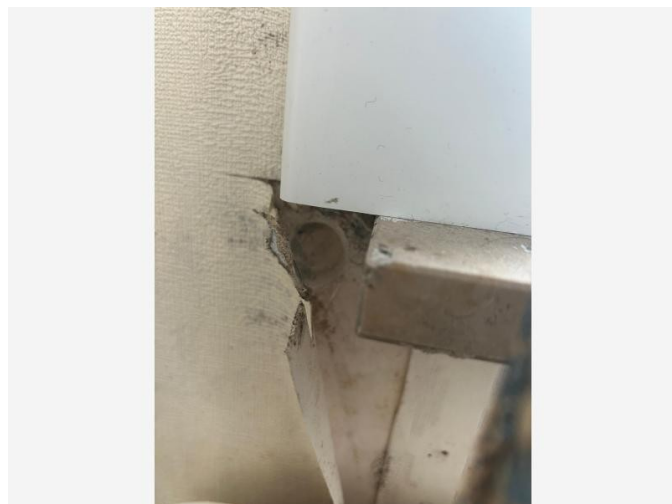
Geen asbest

#	Type	Referentie	Resultaat
9.1	Mengmonster	01	Geen asbest

Beschrijving	Pleisterwerk wanden
Omgeving	Binnen
Primaire drager	Binnenwand
Bindmiddel van materiaal	Gips - kalk
