## IEPER Leopold III-laan n° 13 en 14

### Technische Expertise

VERSIE / DATUM	versie 1.0 – 16.10.2018
AUTEUR	ir. ing. Dieter VANHAEGENBERG
GOEDGEKEURD DOOR	ir. Jo DE DECKER
ONZE REFERENTIE	S-29840-EXP

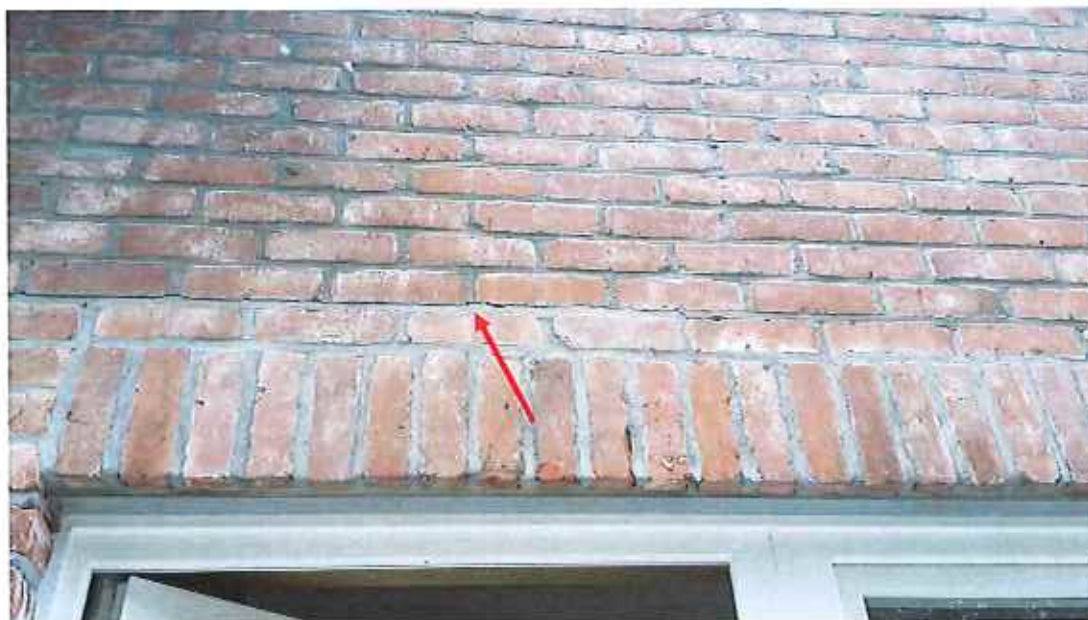
Figuur 5 : Schadebeeld n° 1 : lichte scheurvorming in gevelmetselwerk boven raamopening

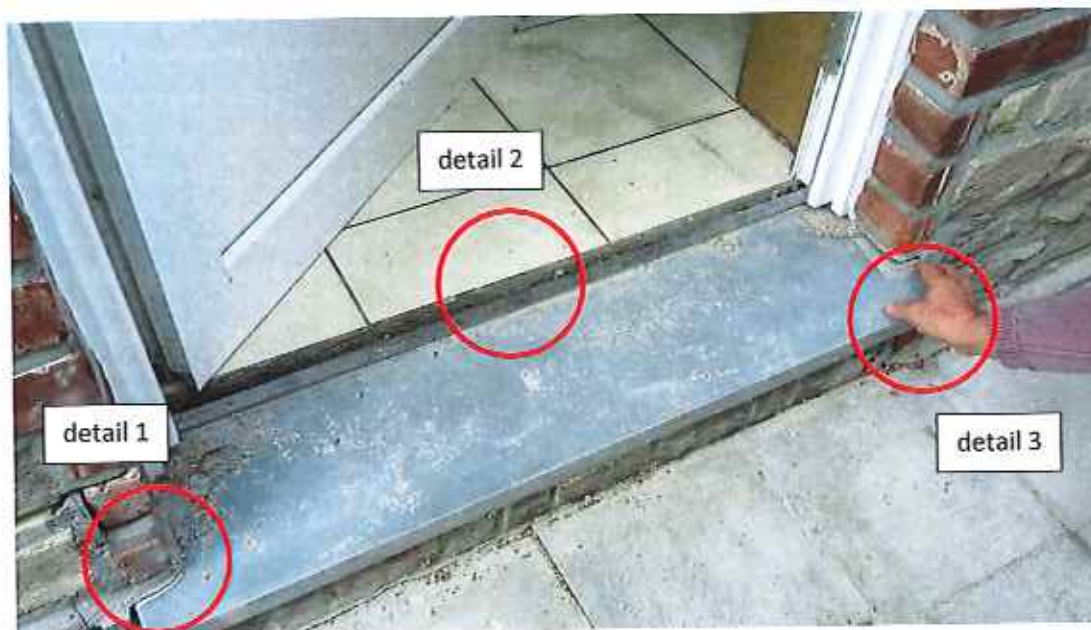
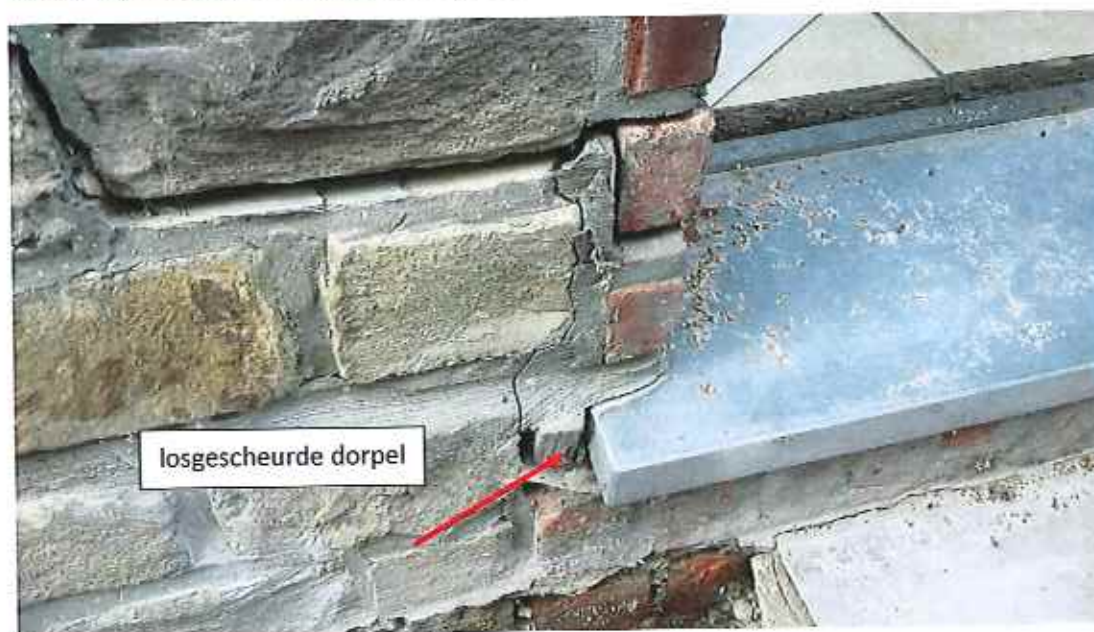
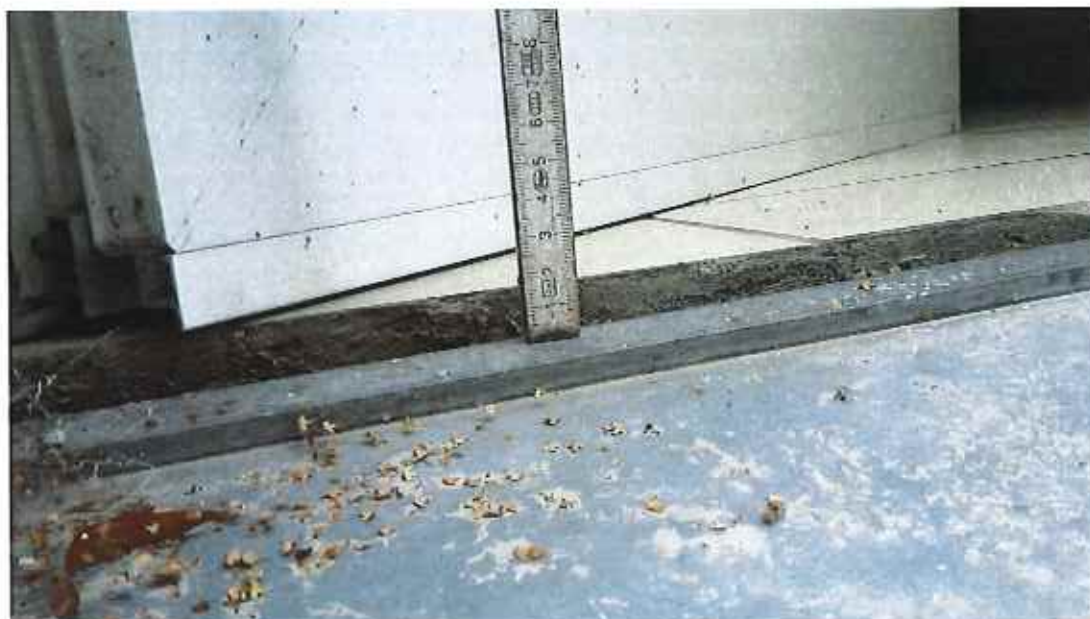
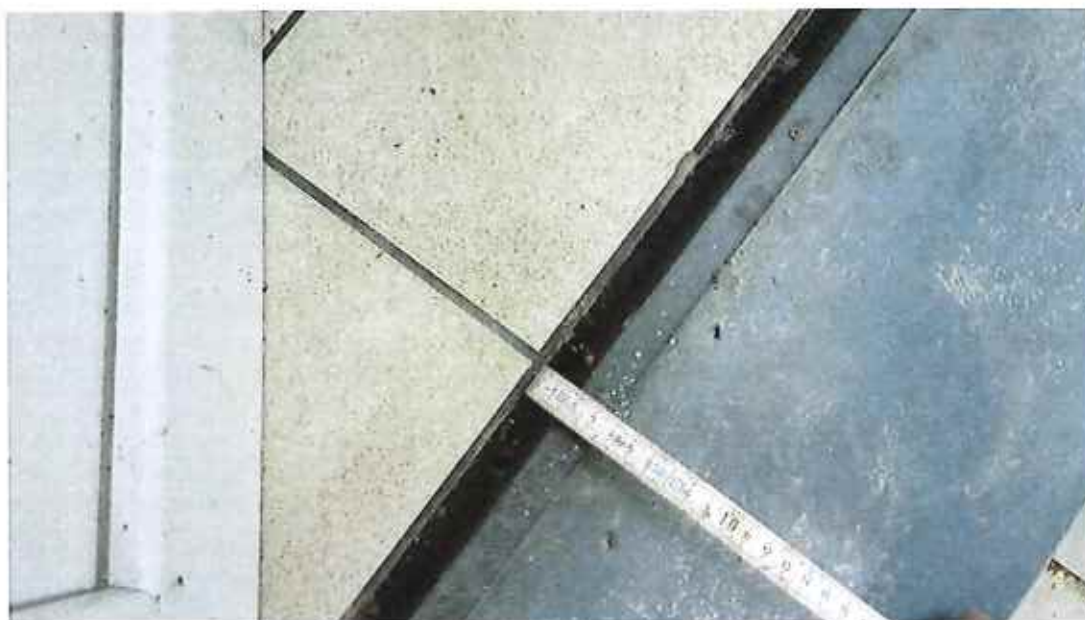
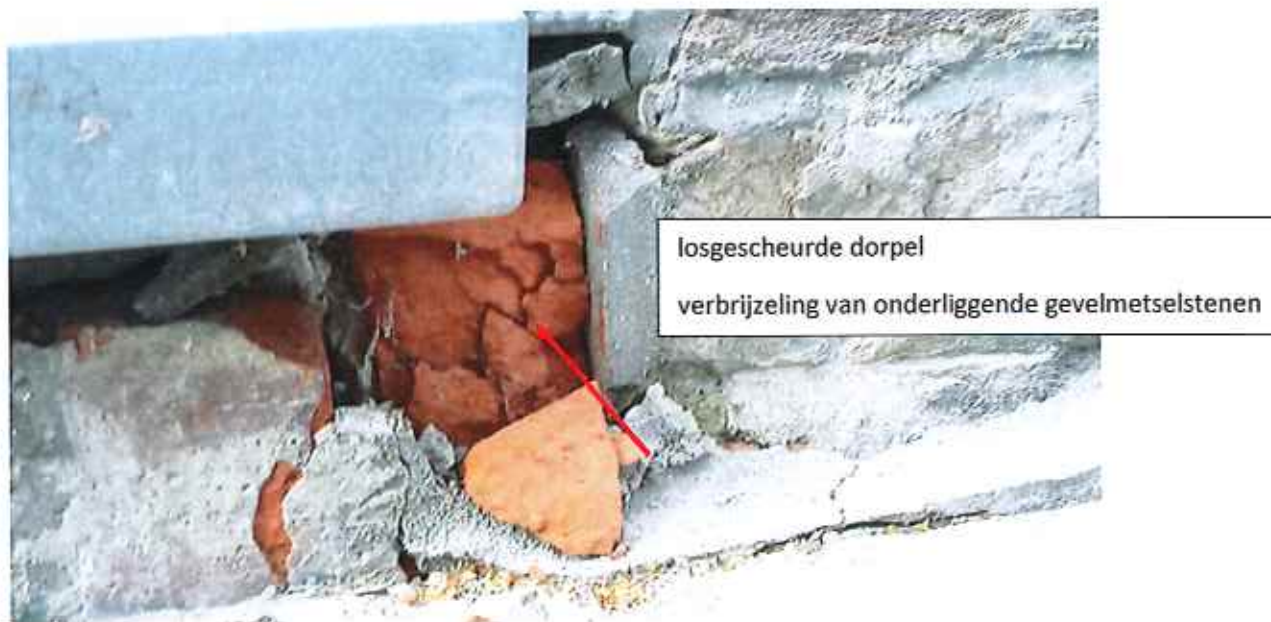
Figuur 6 : Schadebeeld n° 2 : verzakking van deurdorpel

Figuur 7 : Schadebeeld n° 2 : verzakking van deurdorpel (detail 1)

Figuur 8 : Schadebeeld n° 2 : verzakking van deurdorpel (detail 2)

Figuur 9 : Schadebeeld n° 2 : verzakking van deurdorpel (detail 2)

Figuur 10 : Schadebeeld n° 2 : verzakking van deurdorpel (detail 3)

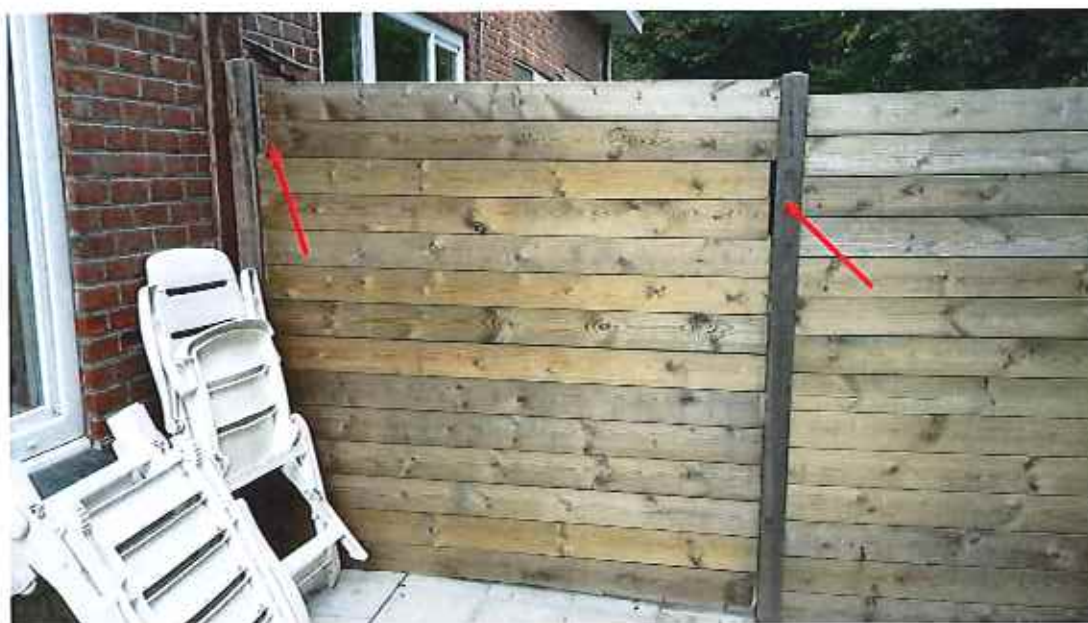
Figuur 11 : Schadebeeld n° 3 : differentiële beweging tussen palen van tuinafsluiting

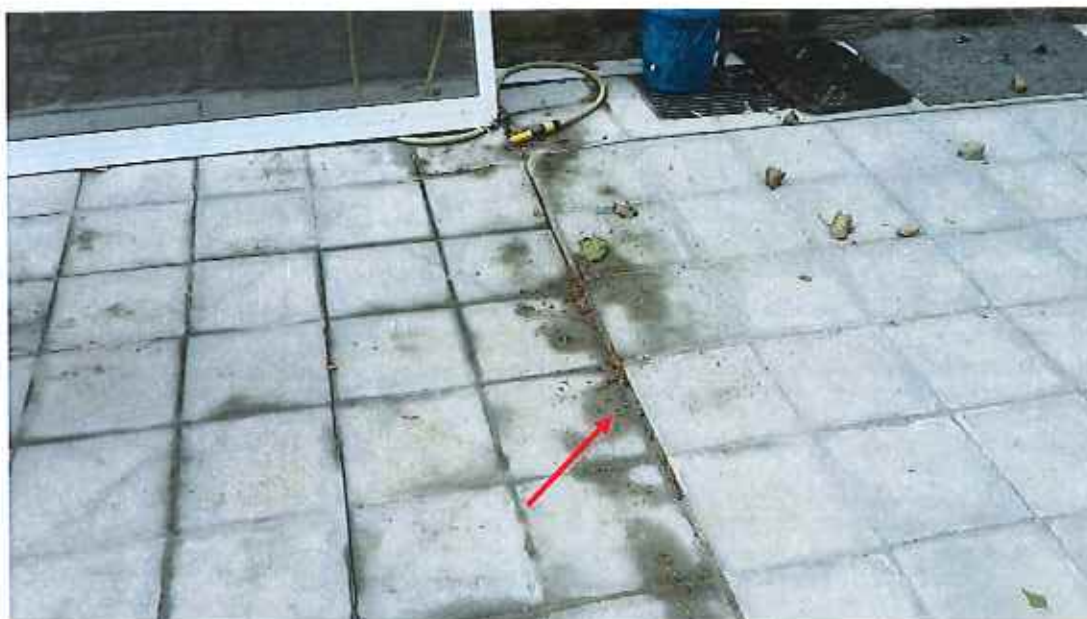
Figuur 12 : Schadebeeld n° 4 : verzakking van terras

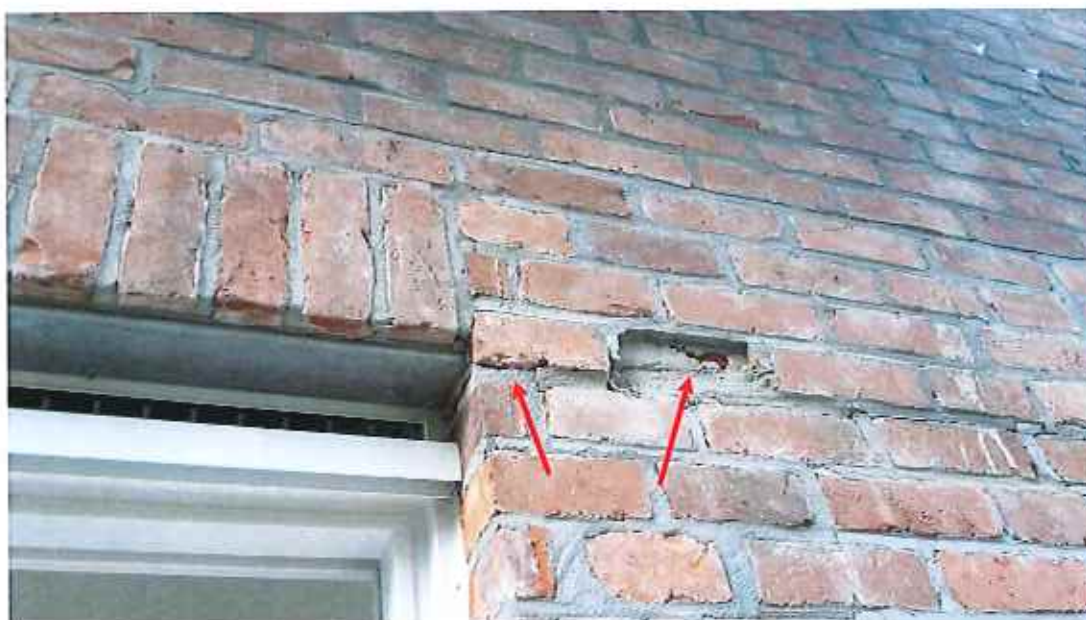
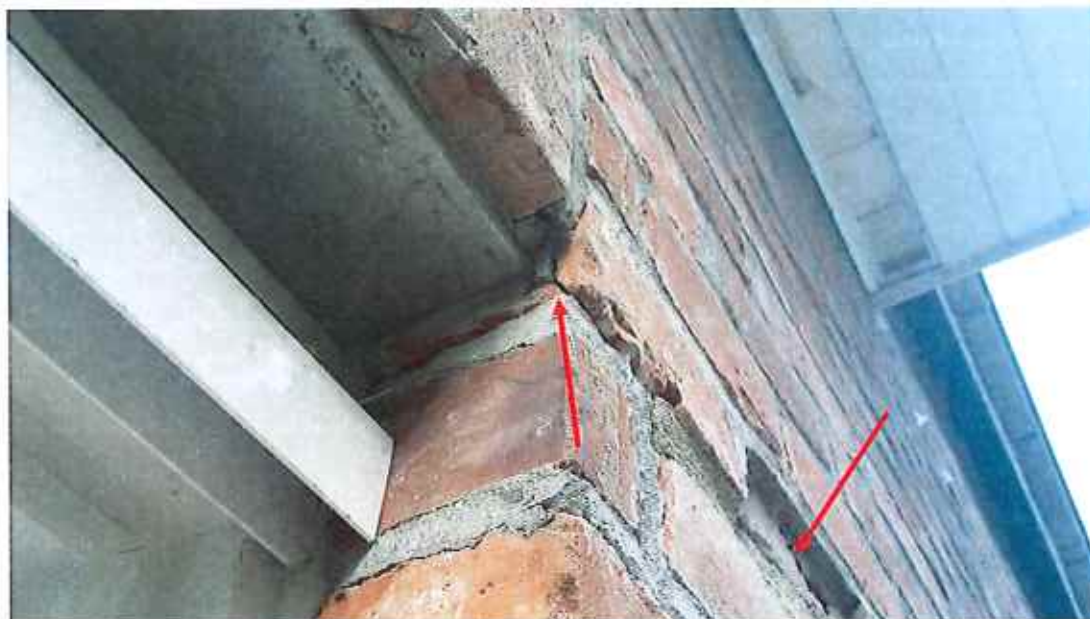
Figuur 13 : Schadebeeld n° 5 : scheurvorming in gevelmetselwerk en afbrokkeling van gevelmetselwerk

Figuur 14 : Schadebeeld n° 5 : scheurvorming in gevelmetselwerk en afbrokkeling van gevelmetselwerk (detail)

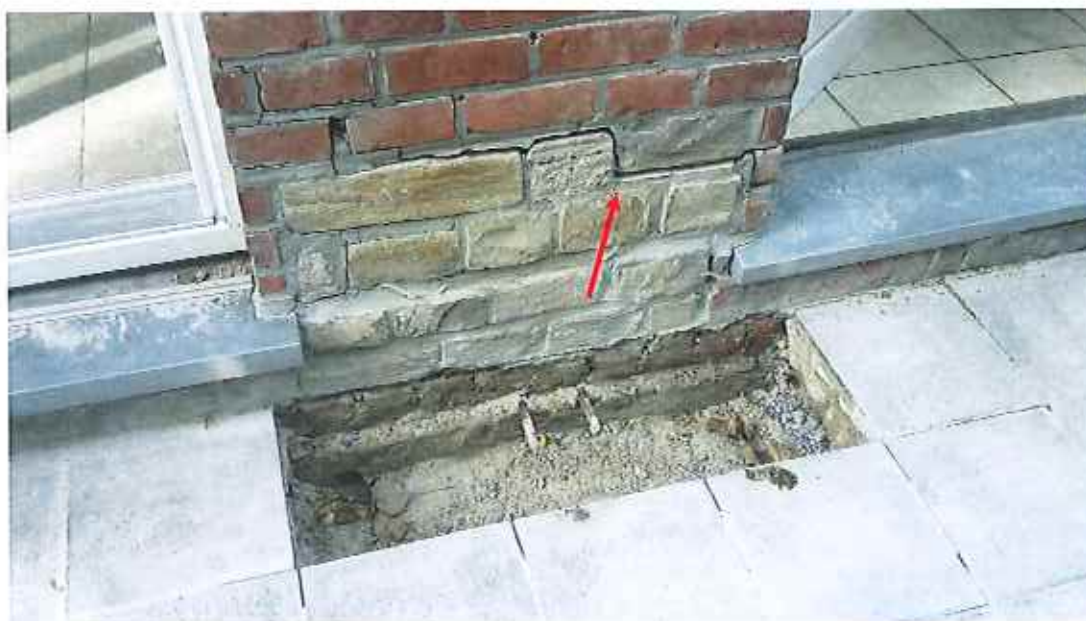
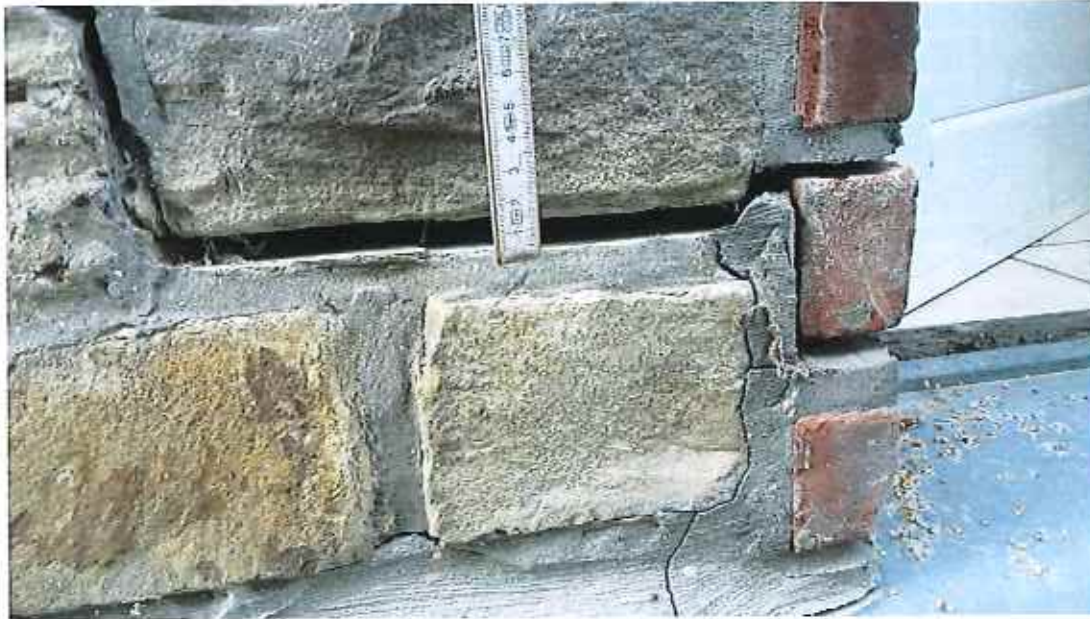
Figuur 15 : Schadebeeld n° 6 : scheurvorming in gevelmetselwerk

Figuur 16 : Schadebeeld n° 6 : scheurvorming in gevelmetselwerk (detail)

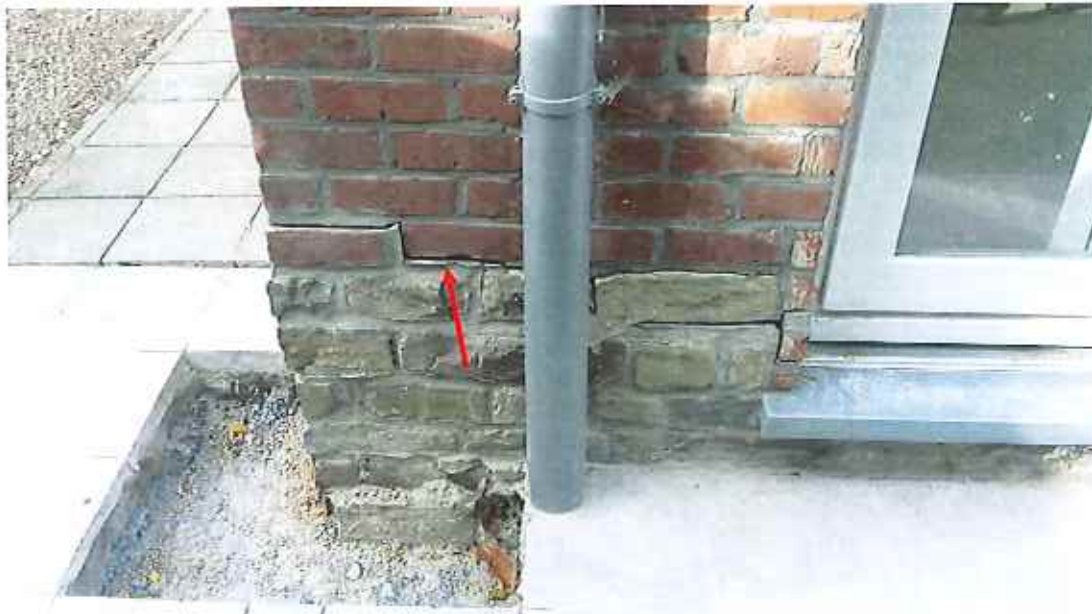
Figuur 17 : Schadebeeld n° 7 : scheurvorming in gevelmetselwerk

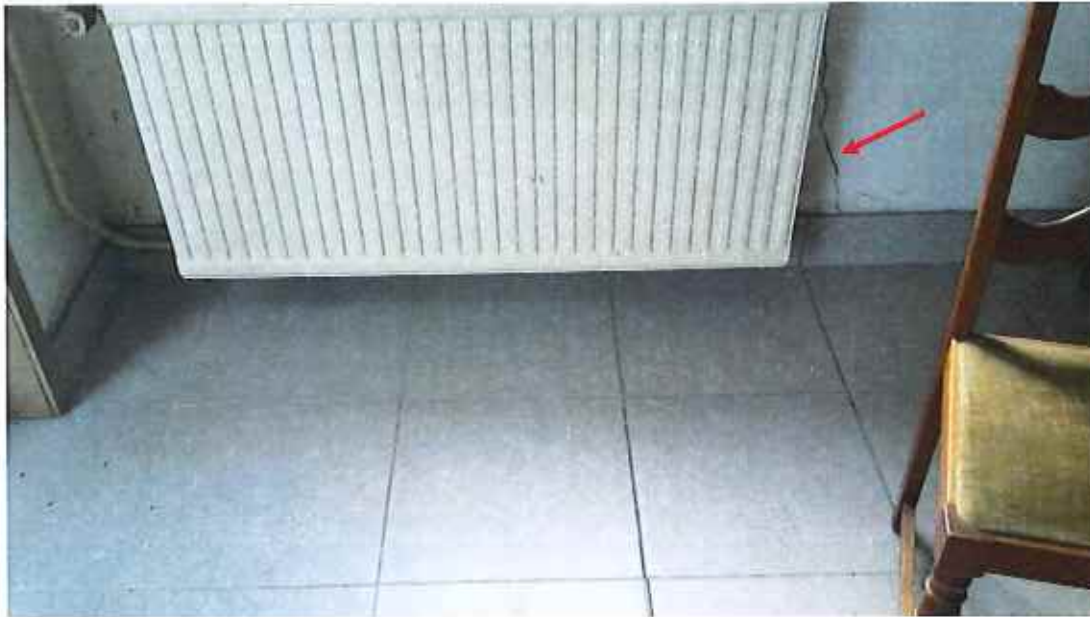
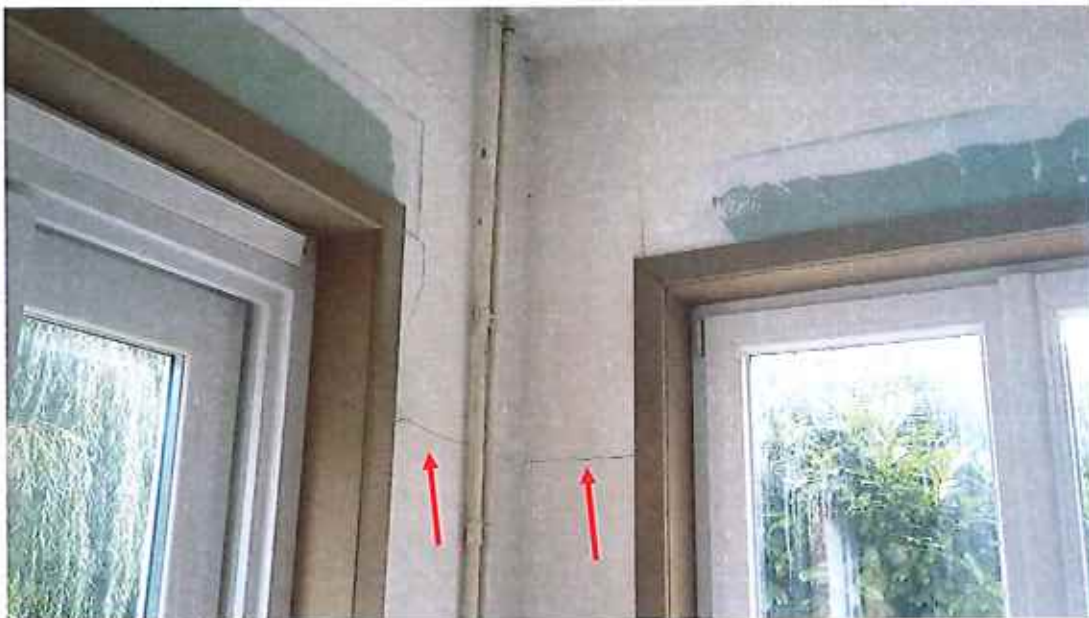
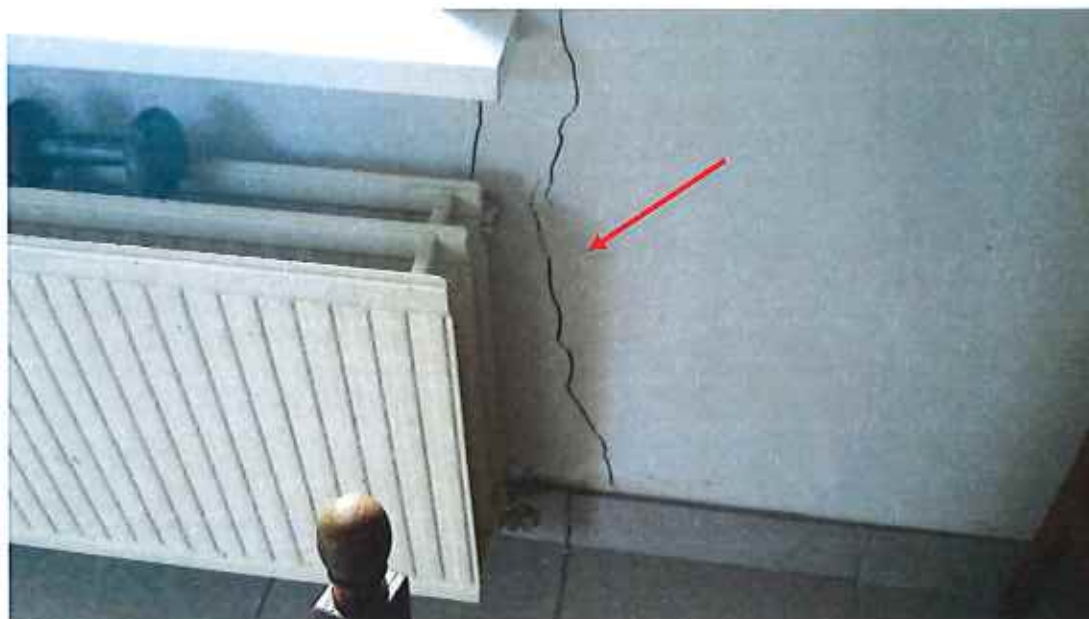
Figuur 18 : Schadebeeld n° 8 : scheurvorming in binnenpleisterwerk

Figuur 19 : Schadebeeld n° 8 : scheurvorming in binnenpleisterwerk

Figuur 20 : Schadbeeld n° 8 : scheurvorming in binnenpleisterwerk

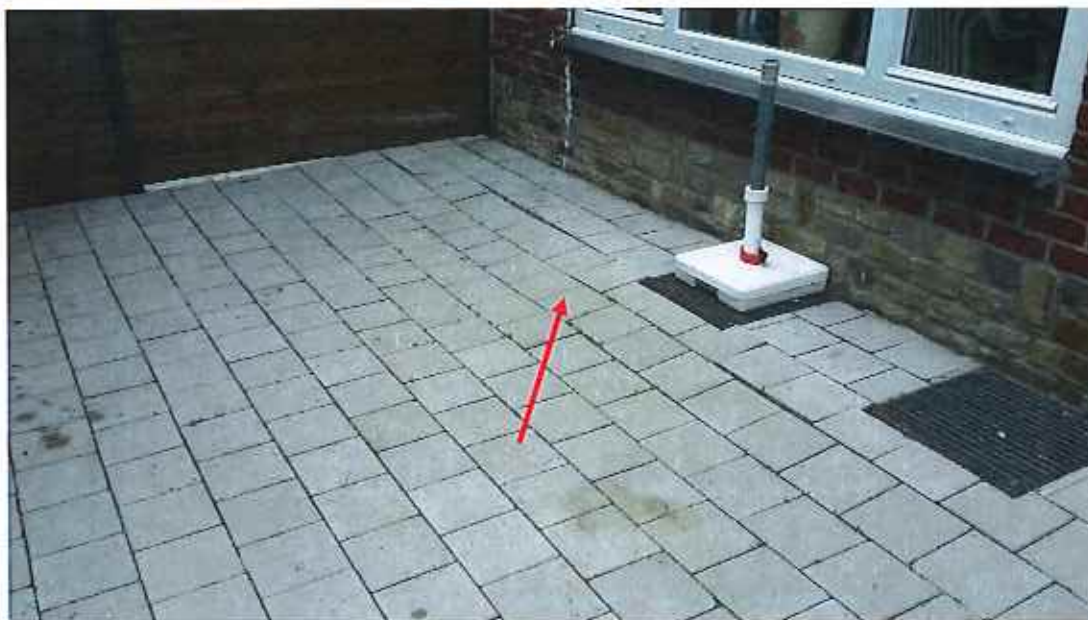
Figuur 21 : Schadebeeld n° 9 : verzakking van terras

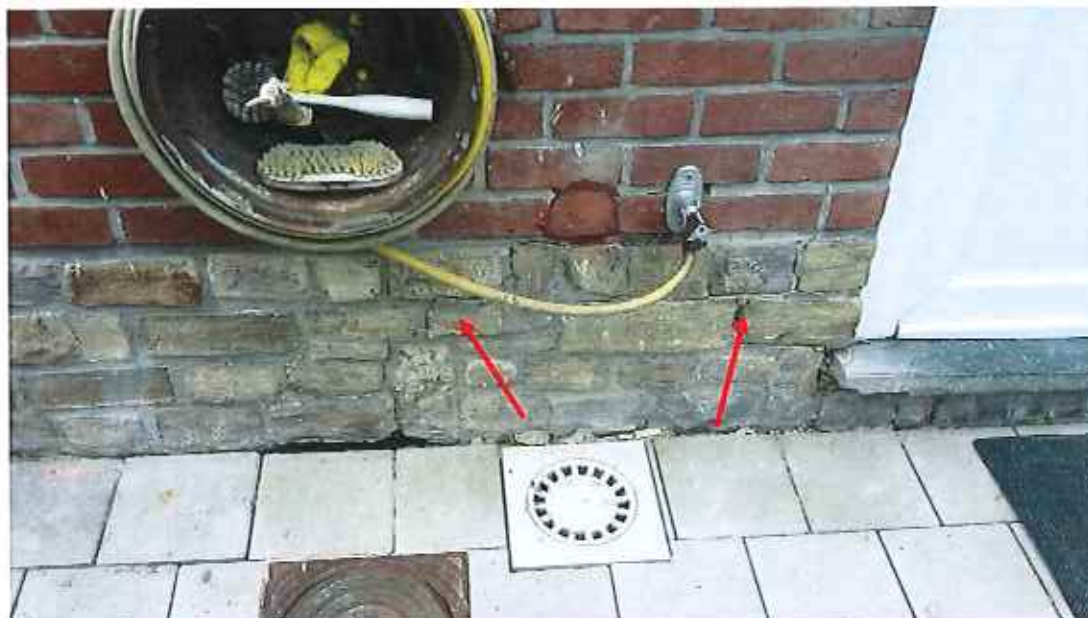
Figuur 22 : Schadebeeld n° 10 : lichte scheurvorming in gevelmetselwerk

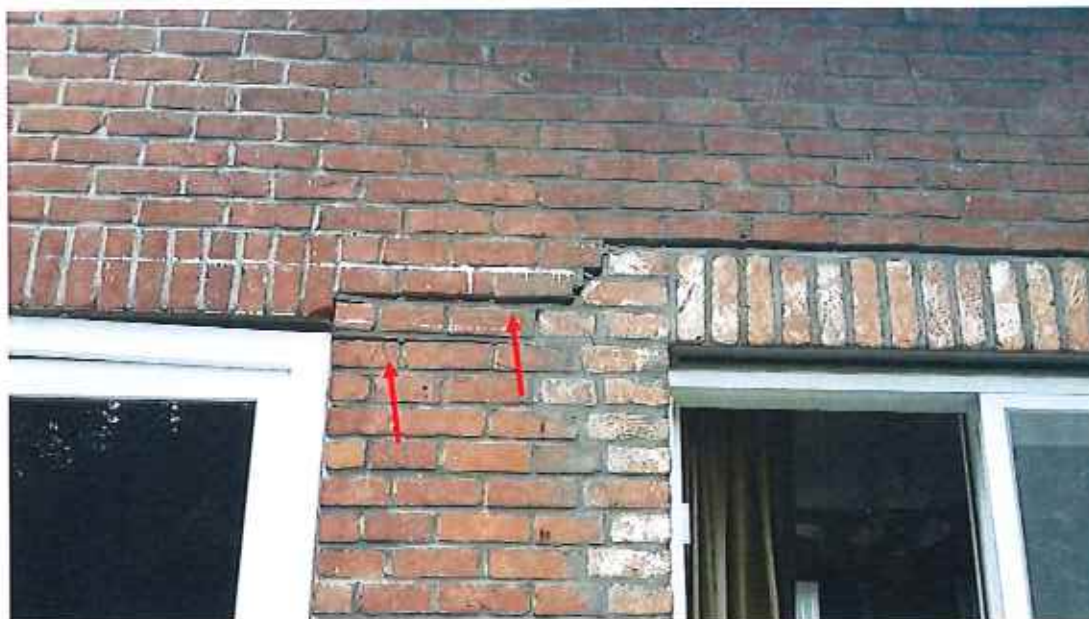
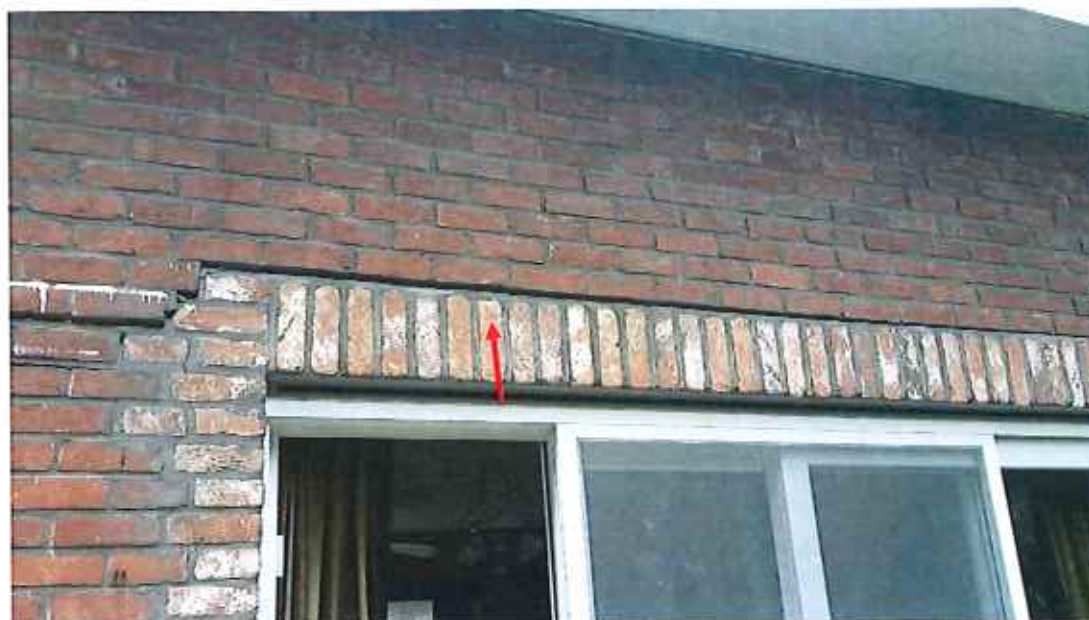
Figuur 23 : Schadebeeld n° 11 : scheurvorming in gevelmetselwerk

Figuur 24 : Schadebeeld n° 11 : scheurvorming in gevelmetselwerk

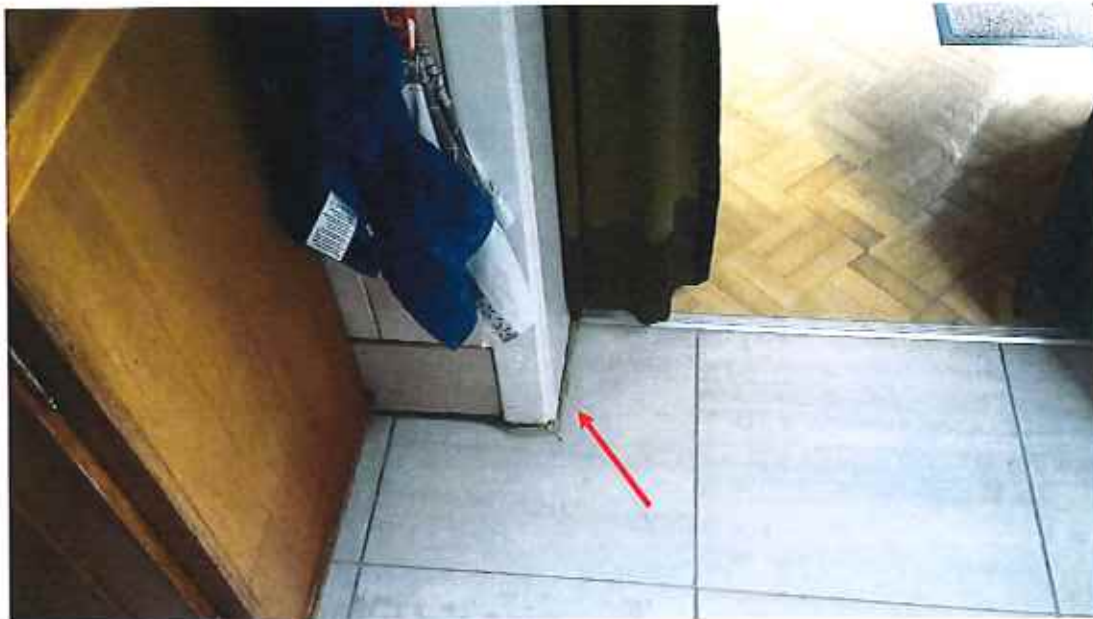
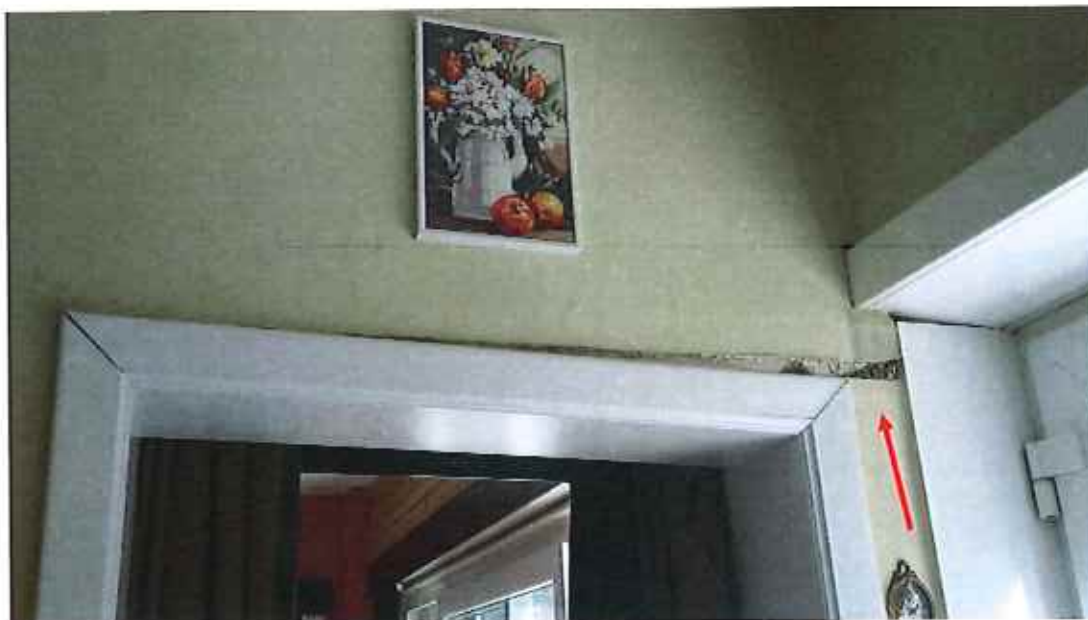
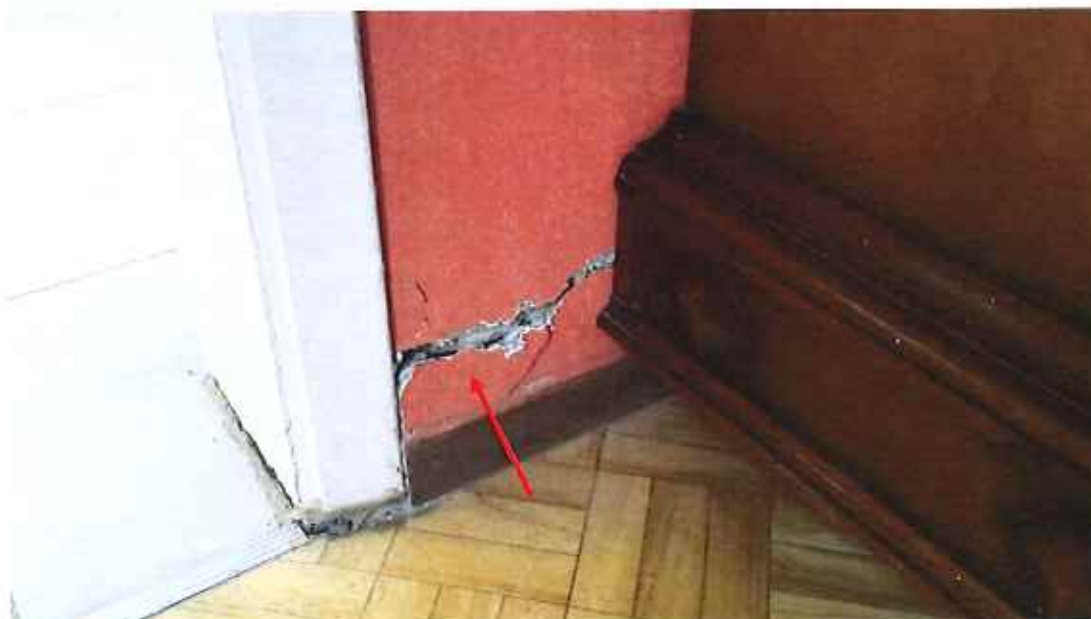
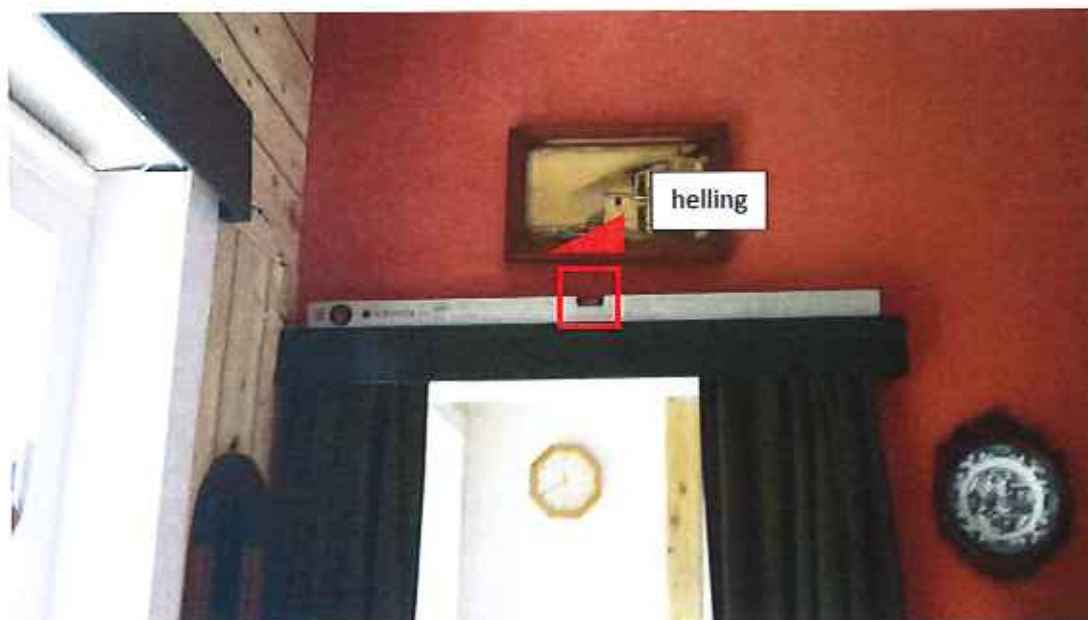
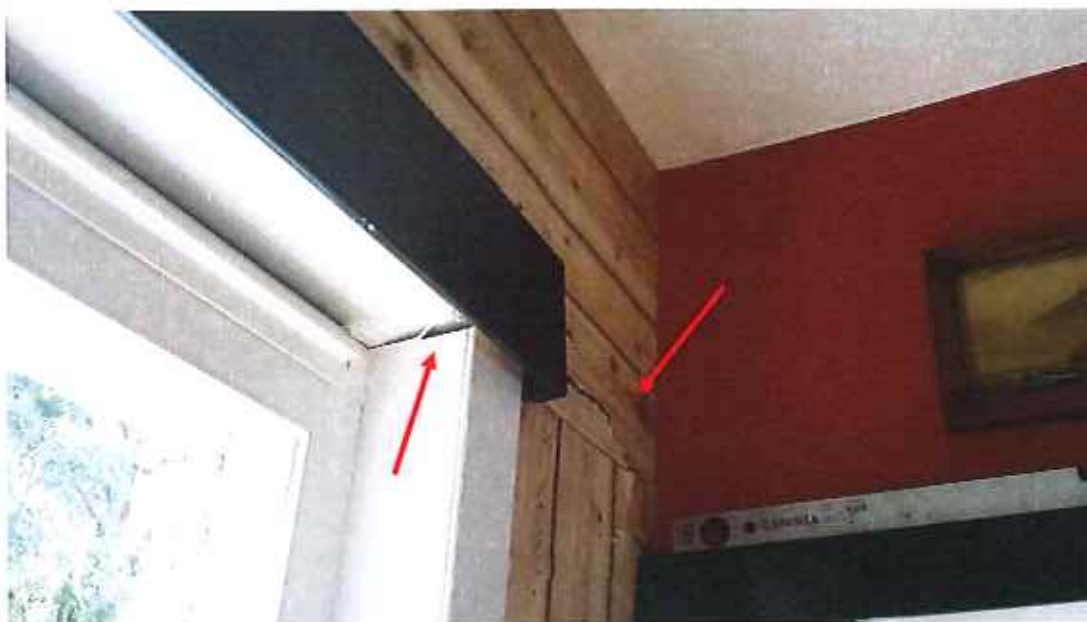
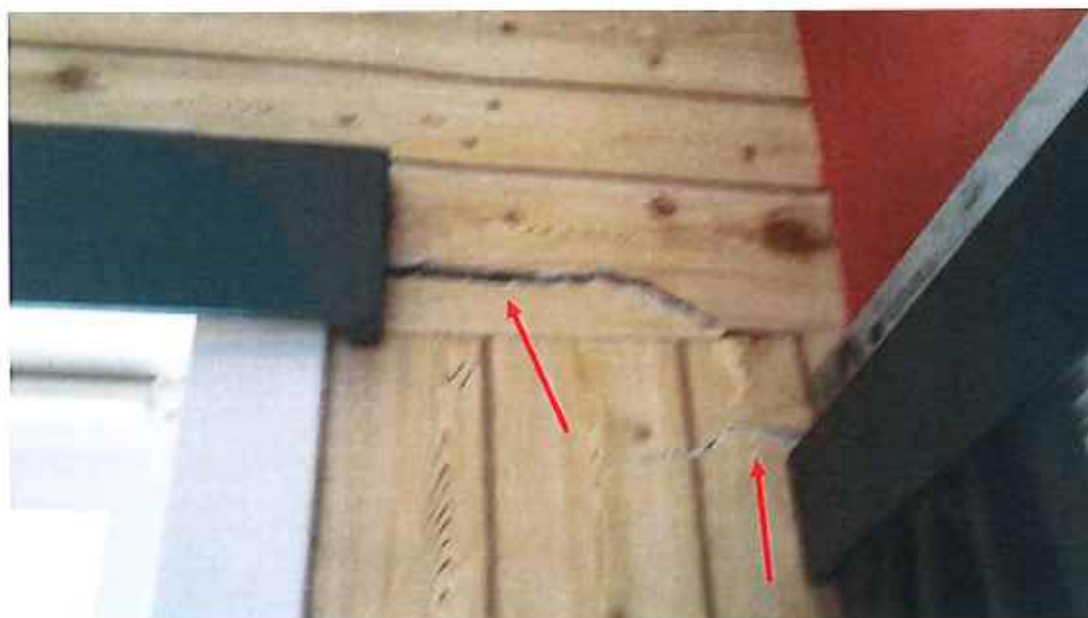
Figuur 25 : Schadebeeld n° 12 : verzakking van achtergevel / vloer, scheurvorming in ruwbouwmetselwerk en binnenpleisterwerk

Figuur 26 : Schadebeeld n° 12 : verzakking van achtergevel / vloer, scheurvorming in ruwbouwmetselwerk en binnenpleisterwerk

Figuur 27 : Schadebeeld n° 12 : verzakking van achtergevel / vloer, scheurvorming in ruwbouwmetselwerk en binnenpleisterwerk

Figuur 28 : Schadebeeld n° 12 : verzakking van achtergevel / vloer, scheurvorming in ruwbouwmetselwerk en binnenpleisterwerk

Figuur 29 : Schadebeeld n° 12 : verzakking van achtergevel / vloer, scheurvorming in ruwbouwmetselwerk en binnenpleisterwerk

Figuur 30 : Schadebeeld n° 12 : verzakking van achtergevel / vloer, scheurvorming in ruwbouwmetselwerk en binnenpleisterwerk
