# Asbestinventarisatetest

Ieperstraat 42, 8980 Zonnebeke

Attestnummer : 20240706-000049.000

**Niet-asbestveilig**

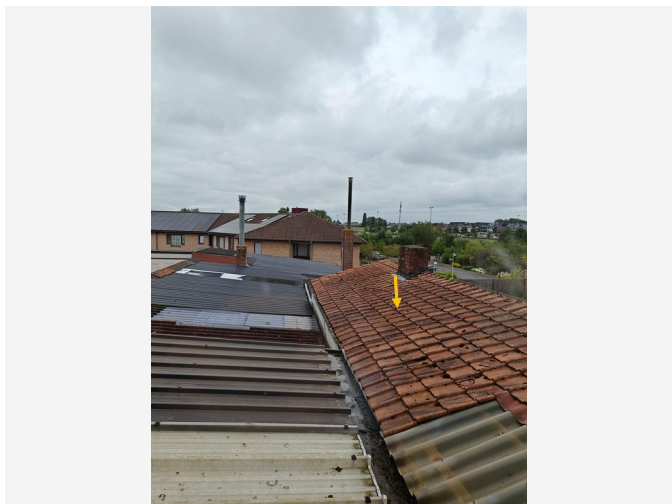
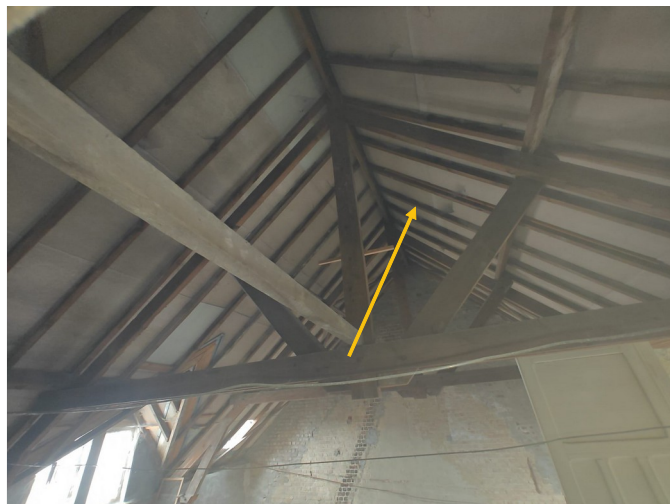
Het asbestmateriaal valt onder de mijlpaal van 2040.

Eindbeoordeling materiaalrisico	Verhoogd materiaalrisico en/of verhoogde kans op vezelvrijgave
---------------------------------	--

Gebondenheid	Categorie 1: hechtgebonden in oorsprong
Asbestsoort (vezeltype)	Crocidoliet aanwezig
Asbestconcentratie	Laag (< 50%)
Afschermingsgraad van het gehele materiaal	Geheel of deels (ook) vrij aan de binnenlucht
Toestand van het materiaal	Licht beschadigd, licht verweerd. Intact materiaal type Pical – asbestboard of categorie III 'gebondenheid'

Beschrijving	Onderdak
Omgeving	Binnen
Primaire drager	Plat dak
Asbestmateriaal	Dak- en gevelbekleding - Plaat
Bindmiddel van asbestmateriaal	Cement
Gebondenheid op basis van bindmiddel	Hecht
Hoeveelheid (oppervlakte - dikte - aantal)	<ul style="list-style-type: none"><li>• 25,00 m<sup>2</sup> - 2,00 cm - 1 stuk</li></ul>
Totaal volume	0,50 m <sup>3</sup>
Eenvoudig bereikbaar	Ja
Bevestigingswijze	<ul style="list-style-type: none"><li>• Geklemd</li></ul>
Identificatiemethode	Vaststelling zonder monsternamen
Destructieve handeling voor identificatie	Nee
Opmerking	De hoeveelheid is een indicatie en dus niet bindend.

- Zorg voor een veilig beheer en verwijder dit asbestmateriaal wanneer het bij werken eenvoudig bereikbaar wordt. Controleer de toestand jaarlijks op wijzigingen.

- Eenvoudige handelingen: enkel door erkend asbestverwijderaar  
Opgeleid personeel (Dakwerker met 8u basisopleiding asbest). Indien de platen eenvoudig te verwijderen zijn zonder kans op breken kan dit via doe-het-zelf of door werknemer(s) met opleidingsattest eenvoudige handelingen. Dek de zoldervloer af met plastic folie. Draag de nodige beschermingsmiddelen (Mondmasker \_p3, handschoenen, tyvec). Verwijder de dakpannen. Fixeer het plaatmateriaal, de asbesthoudende platen één voor één en in hun geheel verwijderen. Niet gooien, niet breken. Reinig nadien de draagstructuur met vochtige doeken (+ stofzuiger met absoluut filter). Alle werknemer(s) moeten wel beschikken over een opleidingsattest eenvoudige handelingen 8u. Een vastgesteld asbesthoudend onderdak mag niet definitief ingesloten worden. Dit dient verplicht verwijderd te worden als het bij werken eenvoudig bereikbaar wordt (vb bij vernieuwen van de dakbedekking moet men onderdak mee verwijderen).

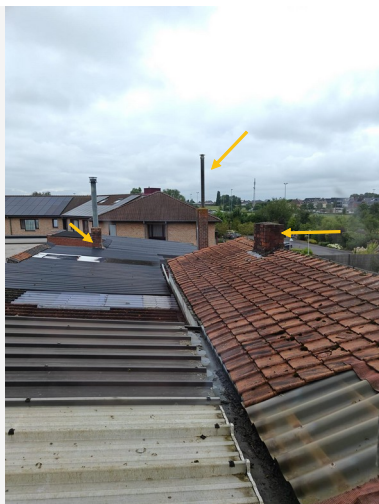
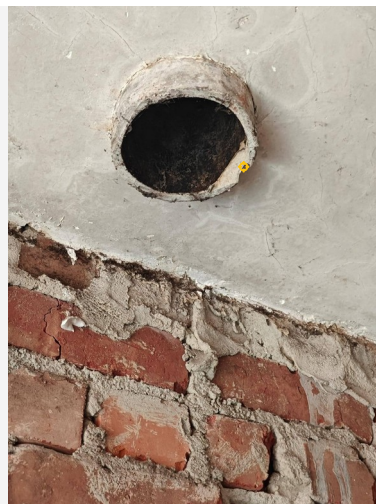
Het asbestmateriaal valt onder de mijlpaal van 2034.

Eindbeoordeling materiaalrisico	Verhoogd materiaalrisico en/of verhoogde kans op vezelvrijgave
---------------------------------	--

Gebondenheid	Categorie 1: hechtgebonden in oorsprong
Asbestsoort (vezeltype)	Crocidoliet aanwezig
Asbestconcentratie	Laag (< 50%)
Afschermingsgraad van het gehele materiaal	Geheel of deels (ook) vrij aan de binnenlucht
Toestand van het materiaal	Licht beschadigd, licht verweerd. Intact materiaal type Pical – asbestboard of categorie III 'gebondenheid'

#	Type	Referentie	Resultaat
2.1	Puntmonster	MN05	Crocidoliet, Chrysotiel

Beschrijving	Rookgaskanalen
Omgeving	Grenst aan binnen- en buitenlucht
Primaire drager	Dakopening (raam, ...)
Asbestmateriaal	Rookgaskanaal
Bindmiddel van asbestmateriaal	Cement
Gebondenheid op basis van bindmiddel	Hecht
Hoeveelheid (lengte - omtrek - dikte - aantal)	<ul style="list-style-type: none"><li>• 7,00 m - 10,00 cm - 3,00 cm - 1 stuk</li></ul>
Totaal volume	0,021 m <sup>3</sup>
Eenvoudig bereikbaar	Ja
Bevestigingswijze	<ul style="list-style-type: none"><li>• Geklemd</li><li>• Verlijmd, ingegoten, versmeerd</li></ul>
Identificatiemethode	Vaststelling met monstername
Destructieve handeling voor identificatie	Nee
Opmerking	De hoeveelheid is een indicatie en dus niet bindend.

- Zorg voor een veilig beheer en verwijder dit asbestmateriaal wanneer het bij werken eenvoudig bereikbaar wordt. Controleer de toestand jaarlijks op wijzigingen.

- Eenvoudige handelingen: enkel door erkend asbestverwijderaars  
Opgeleid personeel (Dakwerker met 8u basisopleiding asbest). Indien de platen eenvoudig te verwijderen zijn zonder kans op breken kan dit via doe-het-zelf of door werknemer(s) met opleidingsattest eenvoudige handelingen. Dek de zoldervloer af met plastic folie. Draag de nodige beschermingsmiddelen (Mondmasker \_p3, handschoenen, tyvec). Verwijder de dakpannen. Fixeer het plaatmateriaal, de asbesthoudende platen één voor één en in hun geheel verwijderen. Niet gooien, niet breken. Reinig nadien de draagstructuur met vochtige doeken (+ stofzuiger met absoluut filter). Alle werknemer(s) moeten wel beschikken over een opleidingsattest eenvoudige handelingen 8u. Een vastgesteld asbesthoudend onderdak mag niet definitief ingesloten worden. Dit dient verplicht verwijderd te worden als het bij werken eenvoudig bereikbaar wordt (vb bij vernieuwen van de dakbedekking moet men onderdak mee verwijderen).

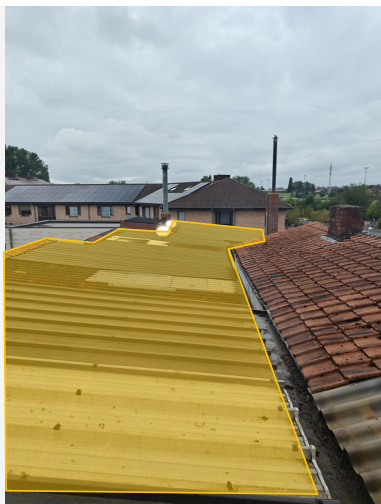
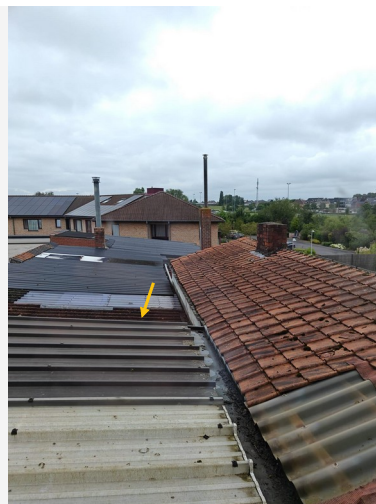
Het asbestmateriaal valt onder de mijlpaal van 2034.

Eindbeoordeling materiaalrisico	Verhoogd materiaalrisico en/of verhoogde kans op vezelvrijgave
---------------------------------	--

Gebondenheid	Categorie 1: hechtgebonden in oorsprong
Asbestsoort (vezeltype)	Amfibool aanwezig, uitgezonderd crocidoliet
Asbestconcentratie	Laag (< 50%)
Afschermingsgraad van het gehele materiaal	Geheel of deels vrij aan de buitenlucht
Toestand van het materiaal	Matig beschadigd, matig verweerd

Beschrijving	Golfplaten
Omgeving	Buiten
Primaire drager	Schuin dak
Asbestmateriaal	Dak- en gevelbekleding - Golfplaat
Bindmiddel van asbestmateriaal	Cement
Gebondenheid op basis van bindmiddel	Hecht
Hoeveelheid (oppervlakte - aantal)	<ul style="list-style-type: none"><li>• 160,00 m<sup>2</sup> - 1 stuk</li></ul>
Totale oppervlakte	160,00 m <sup>2</sup>
Eenvoudig bereikbaar	Ja
Bevestigingswijze	<ul style="list-style-type: none"><li>• Geschroefd</li></ul>
Identificatiemethode	Vaststelling zonder monstername
Destructieve handeling voor identificatie	Nee
Opmerking	<p>De hoeveelheid is een indicatie en dus niet bindend.</p> <p>Onder de andere niet-asbesthoudende golfplaten liggen asbesthoudende golfplaten.</p>

- Zorg voor een veilig beheer en verwijder dit asbestmateriaal wanneer het bij werken eenvoudig bereikbaar wordt. Controleer de toestand jaarlijks op wijzigingen.
- Verwijder dit asbestmateriaal zo snel mogelijk. Volg de toestand goed op.

- Eenvoudige handelingen: enkel door erkend asbestverwijderaar  
Opgeleid personeel (Dakwerker met 8u basisopleiding asbest). Indien de platen eenvoudig te verwijderen zijn zonder kans op breken kan dit via doe-het-zelf of door werknemer(s) met opleidingsattest eenvoudige handelingen. Dek de ondervloer af met plastic folie. Draag de nodige beschermingsmiddelen (Mondmasker -p3, handschoenen, tyvec). Fixeer het plaatmateriaal, de asbesthoudende platen één voor één en in hun geheel verwijderen. Niet gooien, niet breken. Reinig nadien de draagstructuur met vochtige doeken (+ stofzuiger met absoluut filter). Alle werknemer(s) moeten wel beschikken over een opleidingsattest eenvoudige handelingen 8u. Een vastgesteld asbesthoudend onderdak mag niet definitief ingesloten worden. Dit dient verplicht verwijderd te worden als het bij werken eenvoudig bereikbaar wordt (vb bij vernieuwen van de dakbedekking moet men onderdak mee verwijderen).

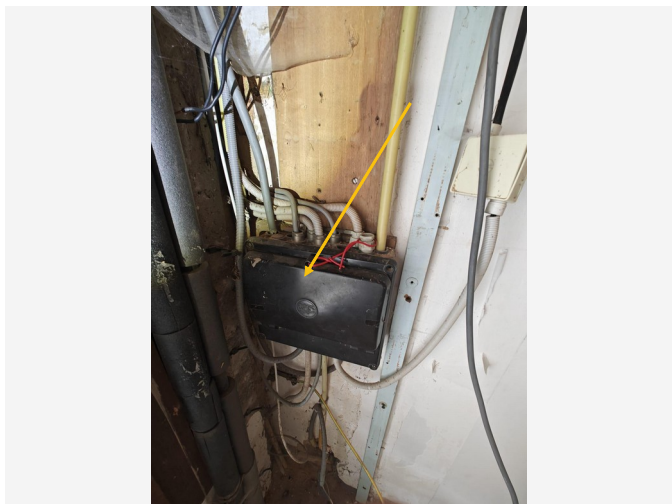
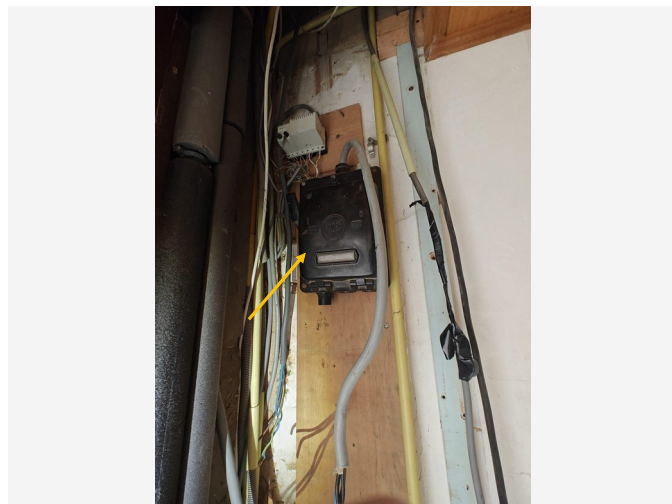
Het asbestmateriaal valt onder de mijlpaal van 2040.

Eindbeoordeling materiaalrisico	Zeer laag materiaalrisico en/of zeer lage kans op vezelvrijgave
---------------------------------	---

Gebondenheid	Categorie 1: hechtgebonden in oorsprong
Asbestsoort (vezeltype)	Crocidoliet aanwezig
Asbestconcentratie	Laag (< 50%)
Afschermingsgraad van het gehele materiaal	Stootvaste afscherming of omkasting
Toestand van het materiaal	Licht beschadigd, licht verweerd. Intact materiaal type Pical – asbestboard of categorie III 'gebondenheid'

Beschrijving	Bakeliet schakelaars
Omgeving	Binnen
Primaire drager	Communicatie en elektrische infrastructuur en uitrusting
Asbestmateriaal	Plaat, paneel, tablet - Type Bakeliet
Bindmiddel van asbestmateriaal	Kunststof of -hars
Gebondenheid op basis van bindmiddel	Hecht
Hoeveelheid (oppervlakte - dikte - aantal)	<ul style="list-style-type: none"><li>• 5,00 m<sup>2</sup> - 2,00 cm - 1 stuk</li></ul>
Totaal volume	0,10 m <sup>3</sup>
Eenvoudig bereikbaar	Ja
Bevestigingswijze	<ul style="list-style-type: none"><li>• Geklemd</li></ul>
Identificatiemethode	Vaststelling zonder monstername
Destructieve handeling voor identificatie	Nee
Opmerking	De hoeveelheid is een indicatie en dus niet bindend.

- Zorg voor een veilig beheer. Vermijd het beschadigen van het asbestmateriaal. Controleer de toestand jaarlijks op wijzigingen.

- Eenvoudige handelingen: enkel door erkend asbestverwijderaar technieker personeel 8u basisopleiding asbest.

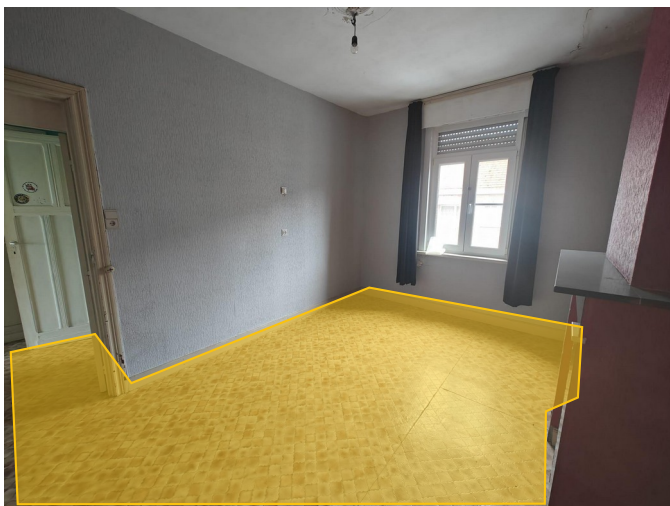
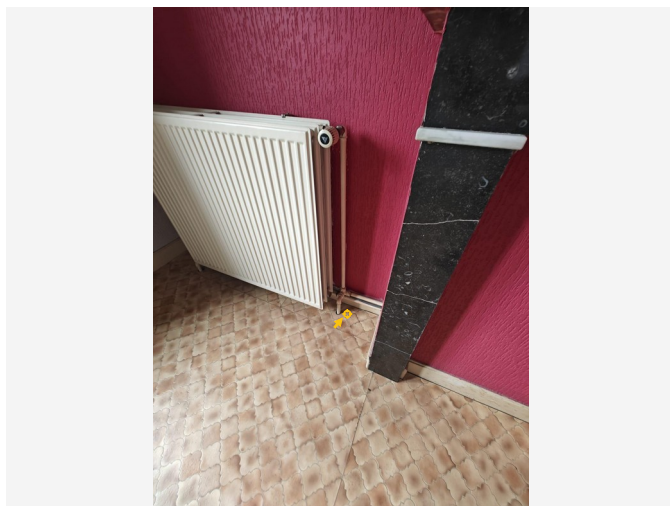
## Fiche 5: Vinylvloer

Geen asbest

#	Type	Referentie	Resultaat
5.1	Puntmonster	MN02	Geen asbest

<b>Beschrijving</b>	Vinylvloer
<b>Omgeving</b>	Binnen
<b>Primaire drager</b>	Vloer
<b>Bindmiddel van materiaal</b>	Kunststof of -hars
<b>Gebondenheid op basis van bindmiddel</b>	Hecht
<b>Hoeveelheid (oppervlakte - aantal)</b>	<ul style="list-style-type: none"><li>• 100,00 m<sup>2</sup> - 1 stuk</li></ul>
<b>Totale oppervlakte</b>	100,00 m <sup>2</sup>
<b>Identificatiemethode</b>	Vaststelling met monstername
<b>Destructieve handeling voor identificatie</b>	Nee
<b>Opmerking</b>	De hoeveelheid is een indicatie en dus niet bindend.

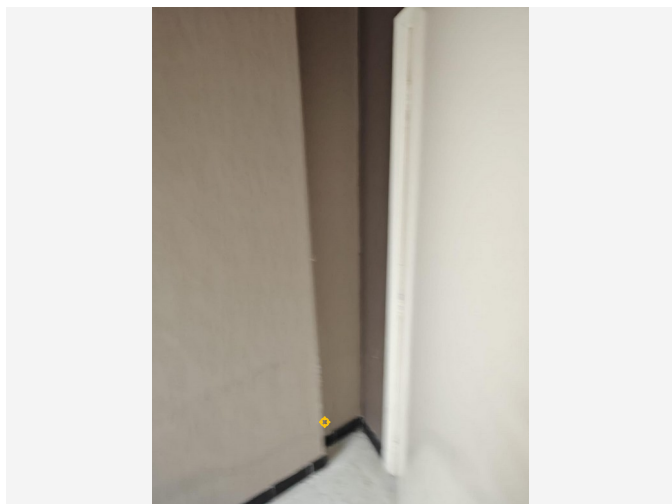
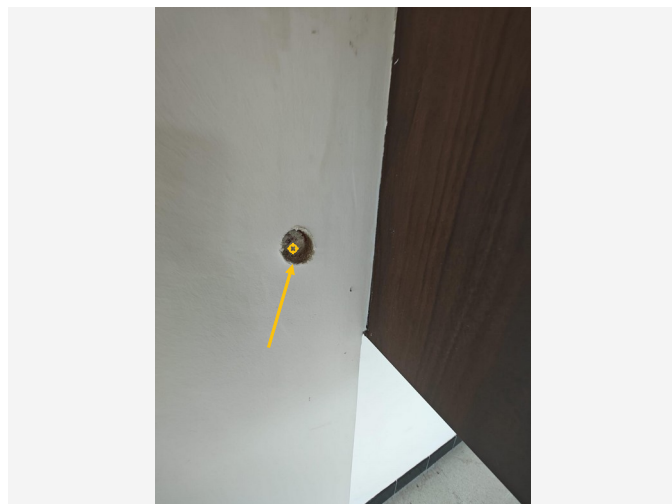
Geen asbest

#	Type	Referentie	Resultaat
6.1	Mengmonster	MN01	Geen asbest

Beschrijving	Pleisterwerk
Omgeving	Binnen
Primaire drager	Binnenwand
Bindmiddel van materiaal	Gips - kalk
Gebondenheid op basis van bindmiddel	Niet-hechtgebonden
Hoeveelheid (oppervlakte - dikte - aantal)	• 250,00 m <sup>2</sup> - 2,00 cm - 1 stuk
Totaal volume	5,00 m <sup>3</sup>
Identificatiemethode	Vaststelling met monstername
Destructieve handeling voor identificatie	Nee
Opmerking	De hoeveelheid is een indicatie en dus niet bindend.

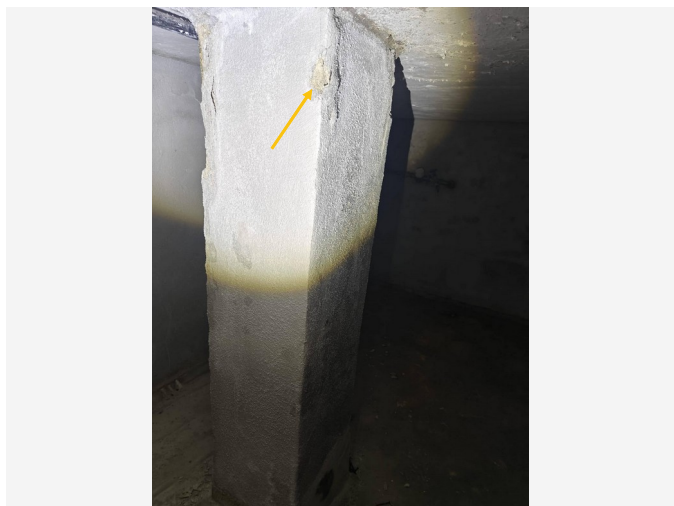
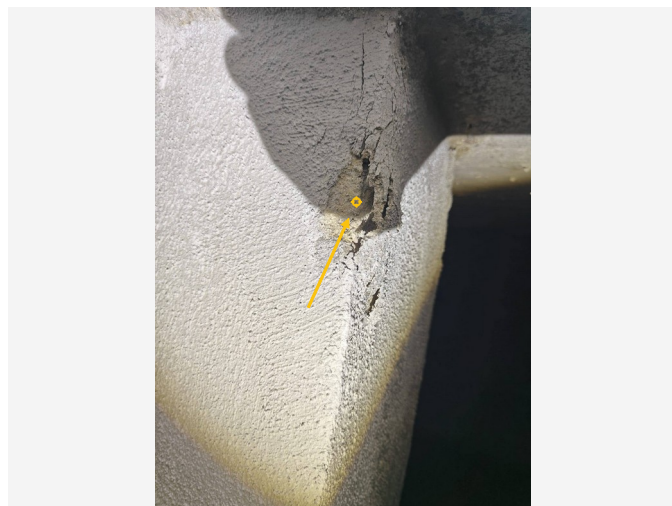
Geen asbest

#	Type	Referentie	Resultaat
7.1	Puntmonster	MN04	Geen asbest

<b>Beschrijving</b>	Crepi
<b>Omgeving</b>	Binnen
<b>Primaire drager</b>	Binnenwand
<b>Bindmiddel van materiaal</b>	Gips - kalk
<b>Gebondenheid op basis van bindmiddel</b>	Niet-hechtgebonden
<b>Hoeveelheid (oppervlakte - dikte - aantal)</b>	• 35,00 m <sup>2</sup> - 2,00 cm - 1 stuk
<b>Totaal volume</b>	0,70 m <sup>3</sup>
<b>Identificatiemethode</b>	Vaststelling met monstername
<b>Destructieve handeling voor identificatie</b>	Nee
<b>Opmerking</b>	De hoeveelheid is een indicatie en dus niet bindend.

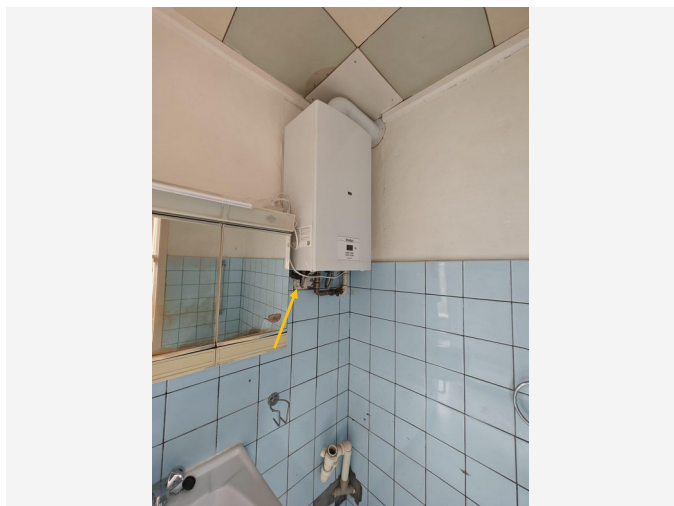
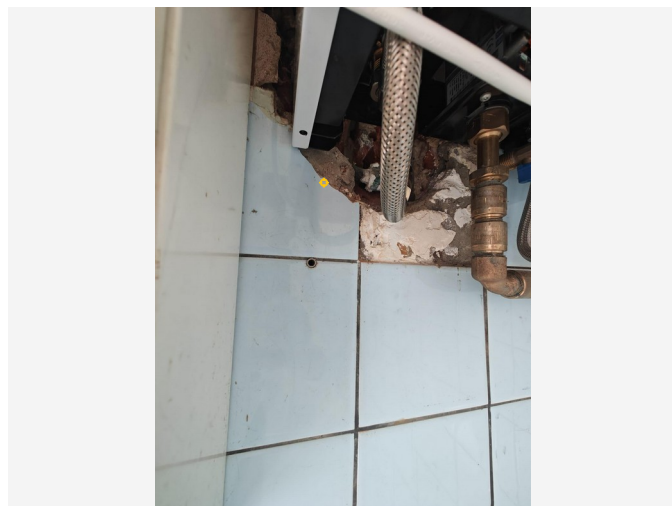
Geen asbest

#	Type	Referentie	Resultaat
8.1	Puntmonster	MN03	Geen asbest

Beschrijving	Tegels
Omgeving	Binnen
Primaire drager	Binnenwand
Bindmiddel van materiaal	Kunststof of -hars
Gebondenheid op basis van bindmiddel	Hecht
Hoeveelheid (oppervlakte - dikte - aantal)	• 25,00 m <sup>2</sup> - 2,00 cm - 1 stuk
Totaal volume	0,50 m <sup>3</sup>
Identificatiemethode	Vaststelling met monstername
Destructieve handeling voor identificatie	Nee
Opmerking	De hoeveelheid is een indicatie en dus niet bindend.
