Asbestinventarisatetest

Ieperstraat 229, 8980 Zonnebeke

Attestnummer : 20241016-000246.000

Uitgegeven op : 16.10.2024

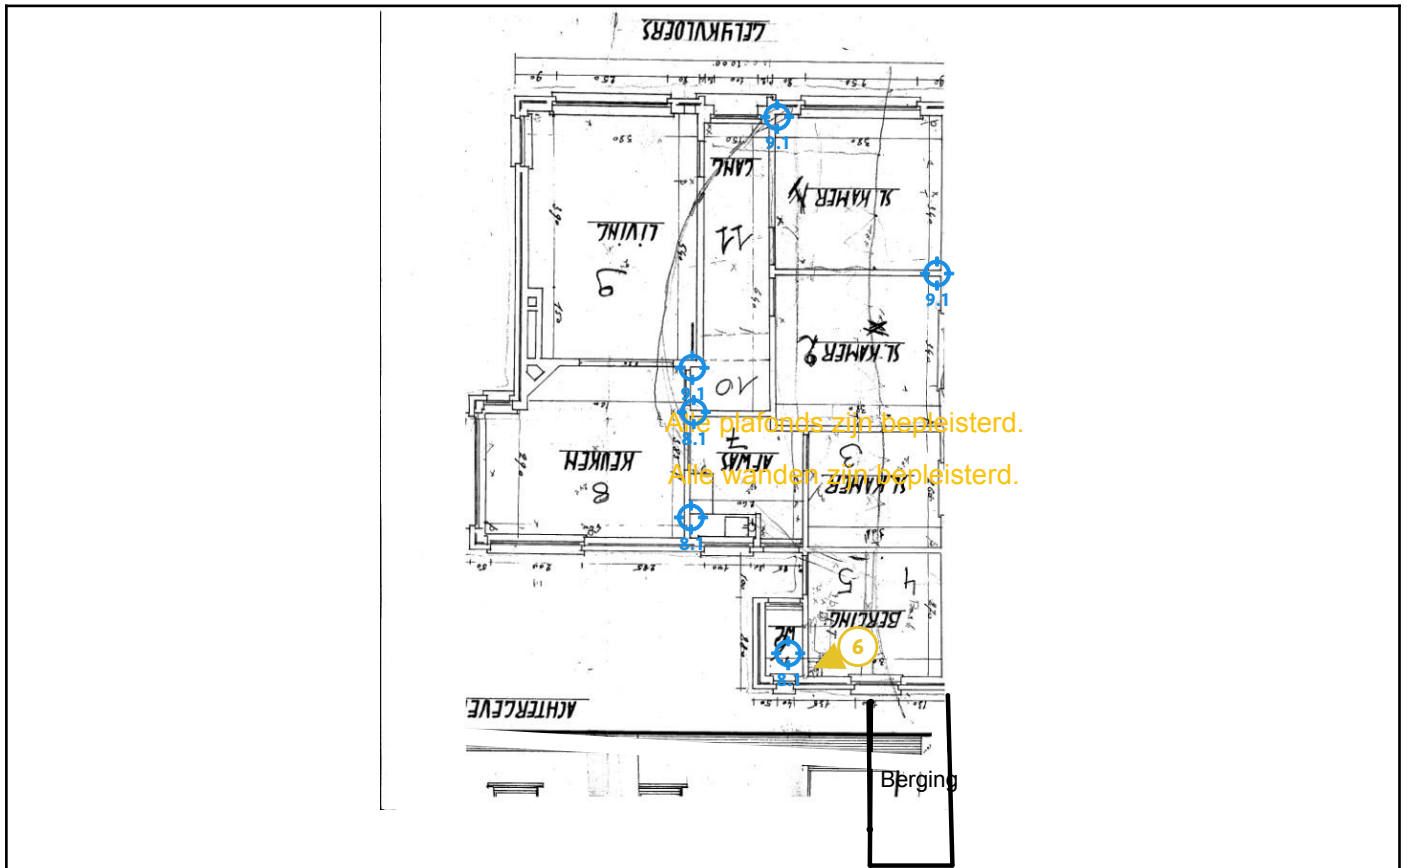
Plan 1.1: grondplan

Beschrijving	Type	Actie
6. Roetluik	Asbestmateriaal	Zorgvuldig beheren
8. Pleisterwerk plafonds	Geen asbest	-
8.1 Code: 02	Mengmonster	-
9. Pleisterwerk wanden	Geen asbest	-
9.1 Code: 01	Mengmonster	-

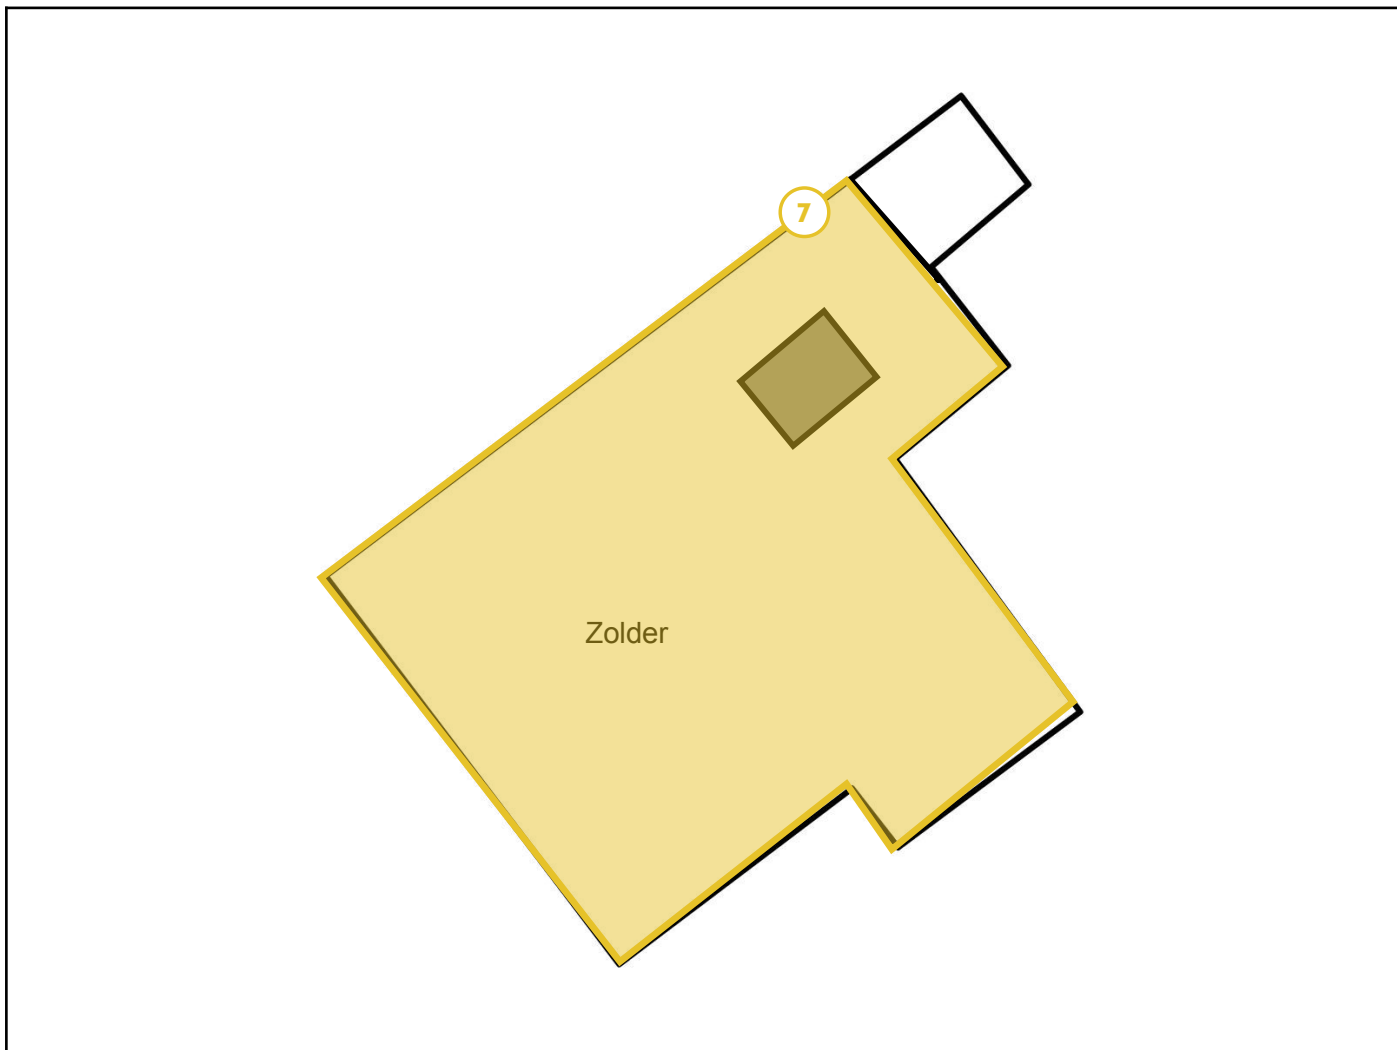
Plan 1.2: Zolder verdieping

Beschrijving	Type	Actie
7. Onderdak platen (Menuiserite) woning	Asbestmateriaal	Zorgvuldig beheren

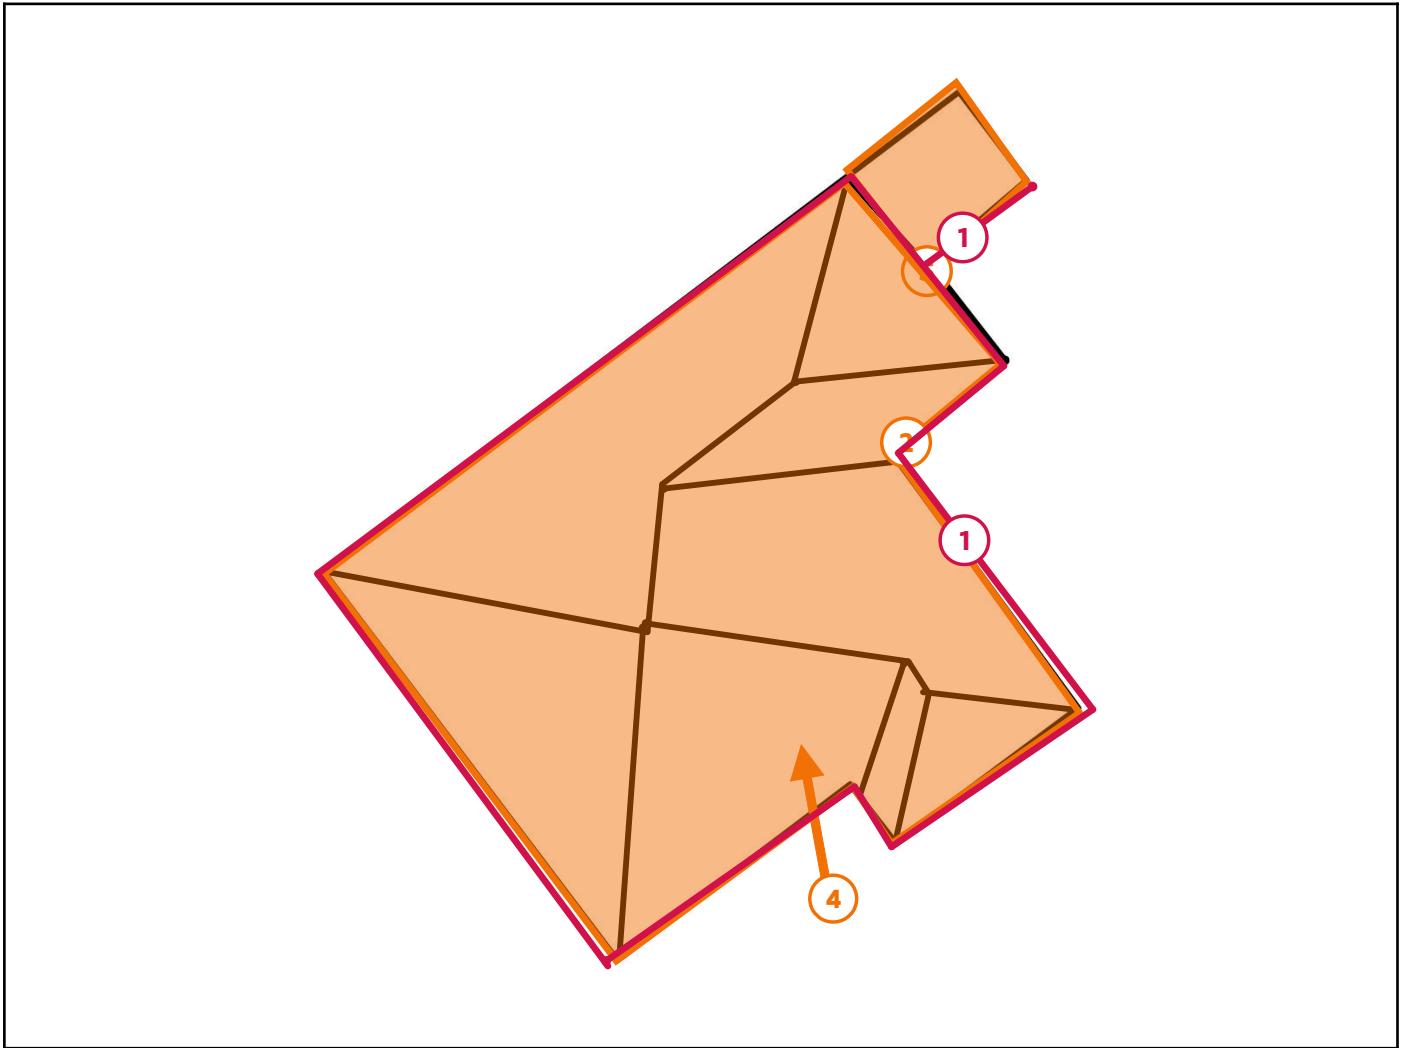
Plan 1.3: Dakenplan

Beschrijving	Type	Actie
1. Sediment in dakgoot	Asbestmateriaal	Dringend verwijderen
2. Leien dak	Asbestmateriaal	Verwijderen
4. Buis rookgas asbestcement	Asbestmateriaal	Verwijderen
5. Golfplaten asbesthoudend	Asbestmateriaal	Verwijderen

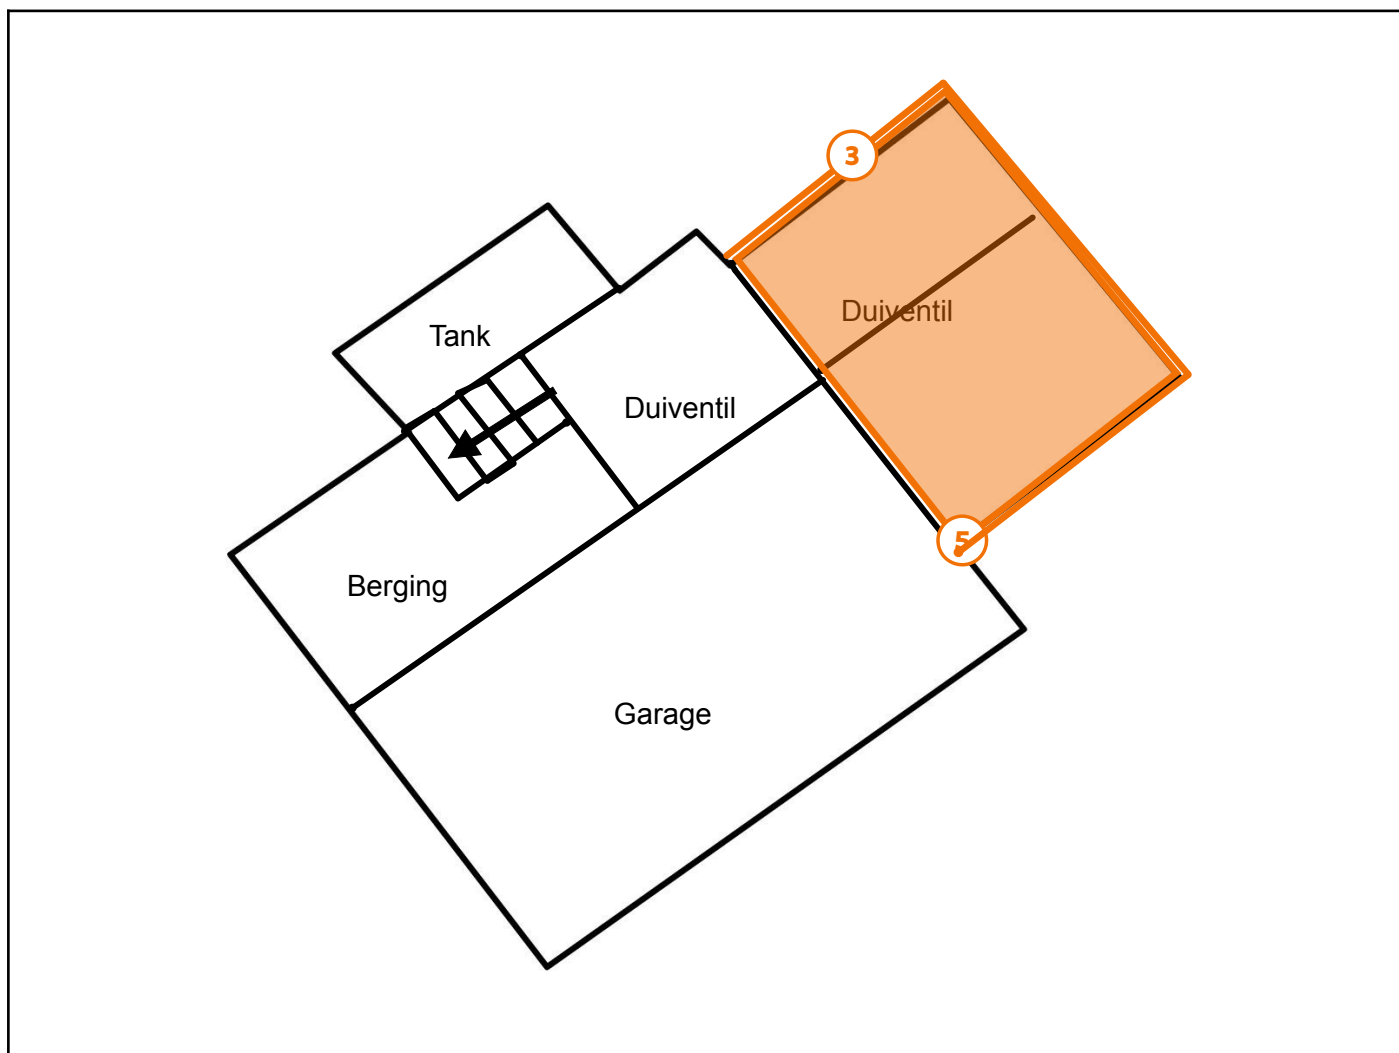
Plan 2.2: Garage plan gelijkvloers

Beschrijving	Type	Actie
3. Menuiserieplaten gevelbekleding	Asbestmateriaal	Verwijderen
5. Golfplaten asbesthoudend	Asbestmateriaal	Verwijderen

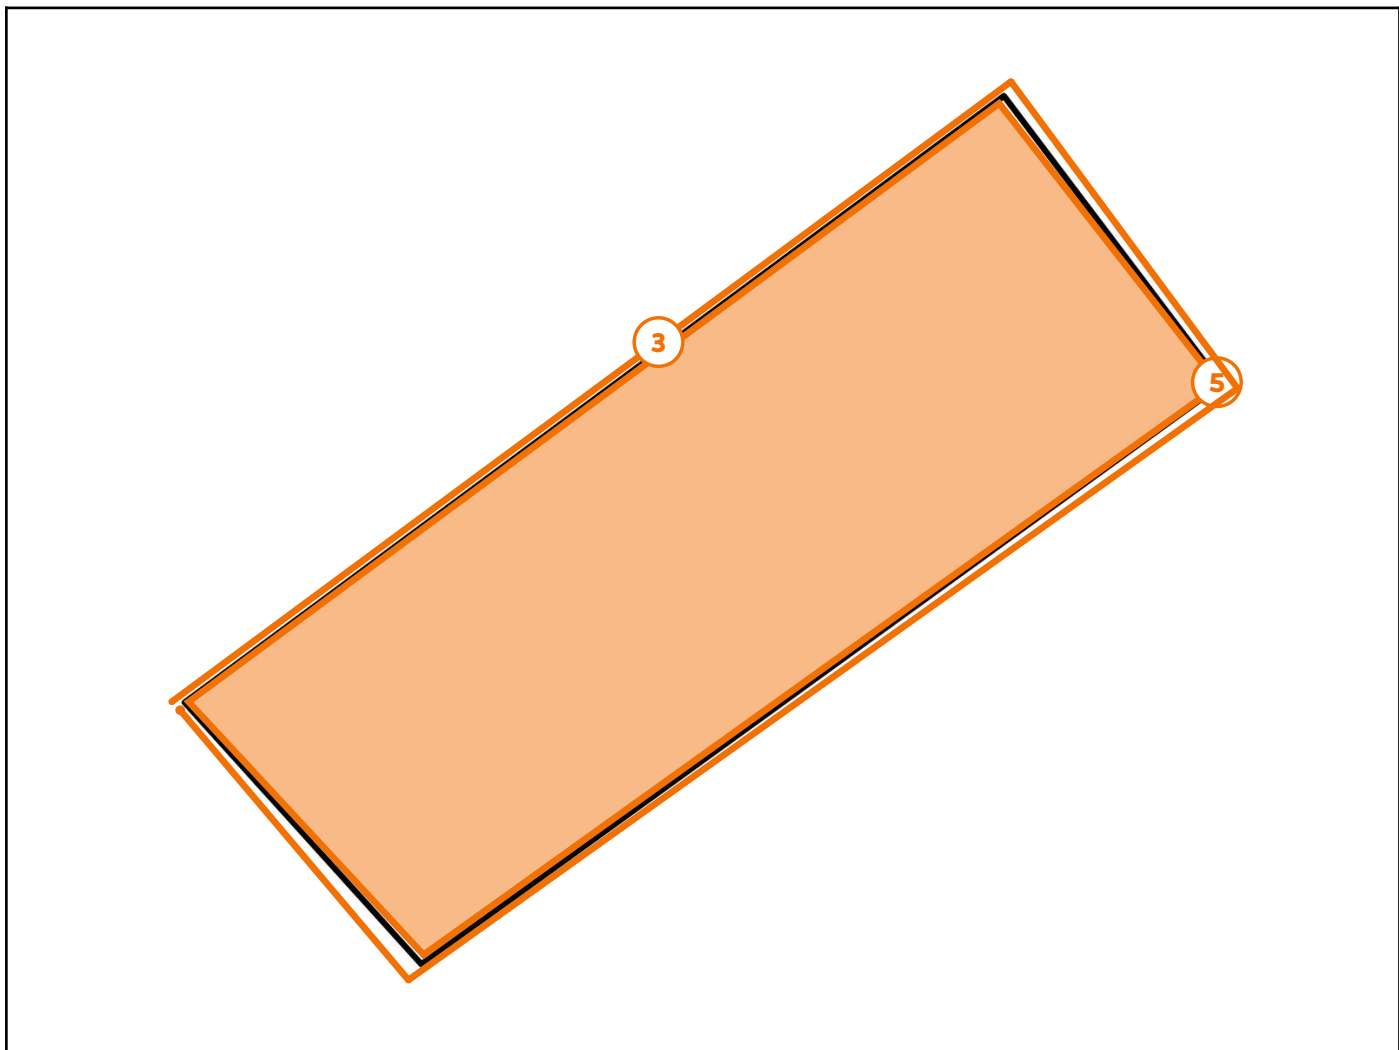
Plan 3.1: Duiveltil plan

Beschrijving	Type	Actie
3. Menuiserieplaten gevelbekleding	Asbestmateriaal	Verwijderen
5. Golfplaten asbesthoudend	Asbestmateriaal	Verwijderen

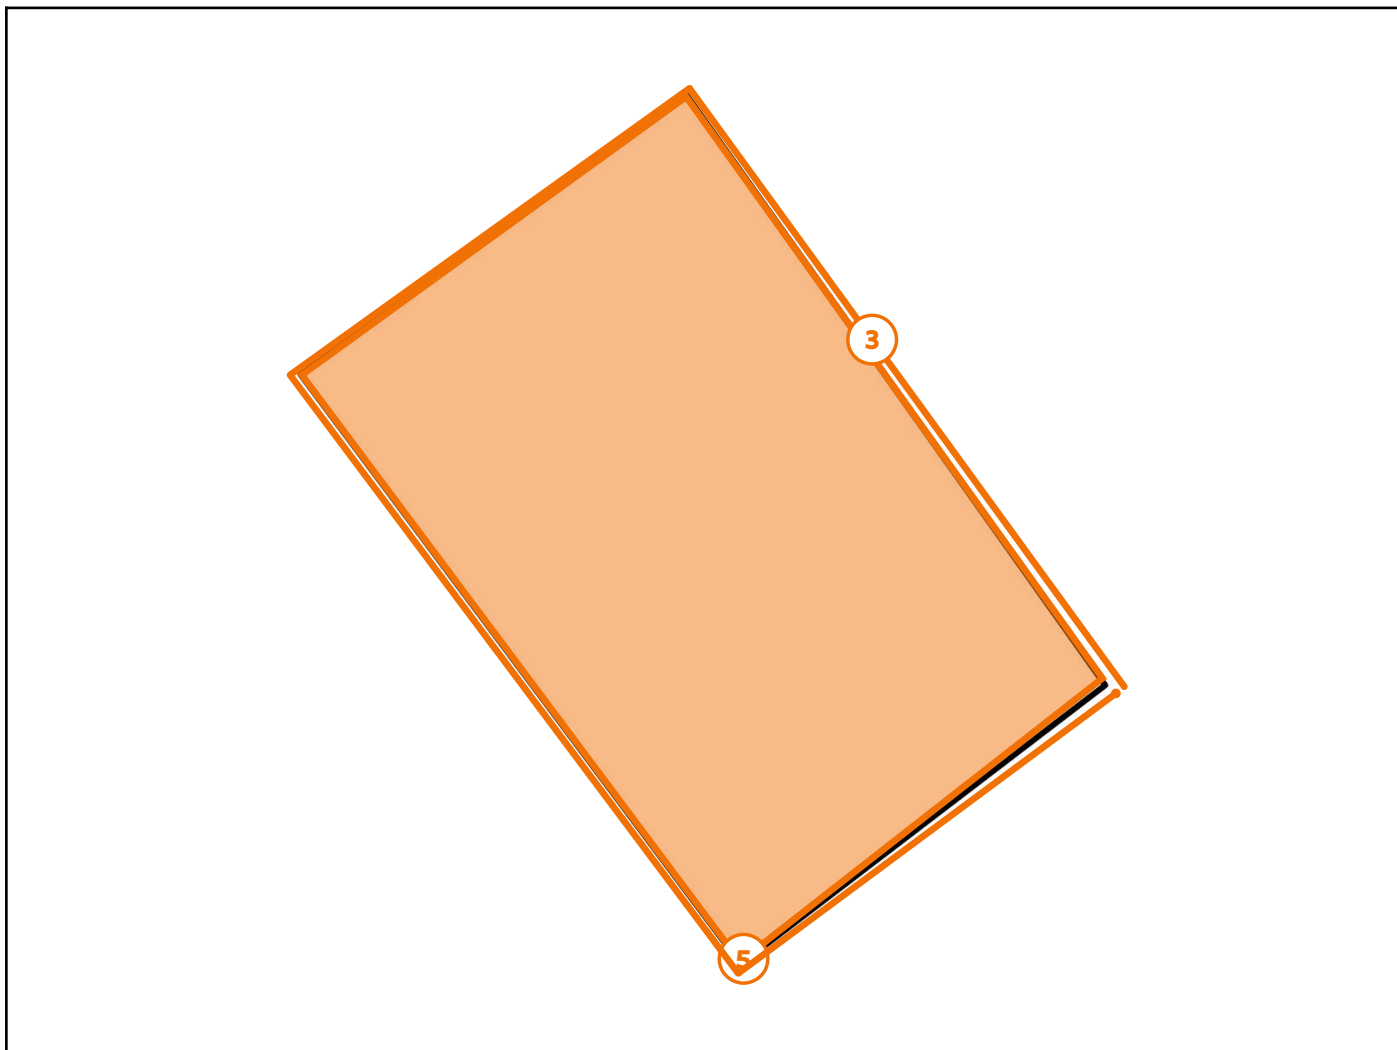
Plan 4.1: Berging plan

Beschrijving	Type	Actie
3. Menuiserieplaten gevelbekleding	Asbestmateriaal	Verwijderen
5. Golfplaten asbesthoudend	Asbestmateriaal	Verwijderen

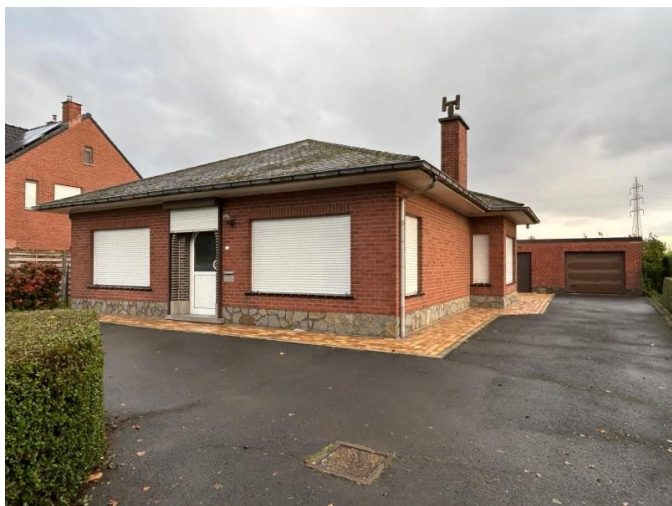
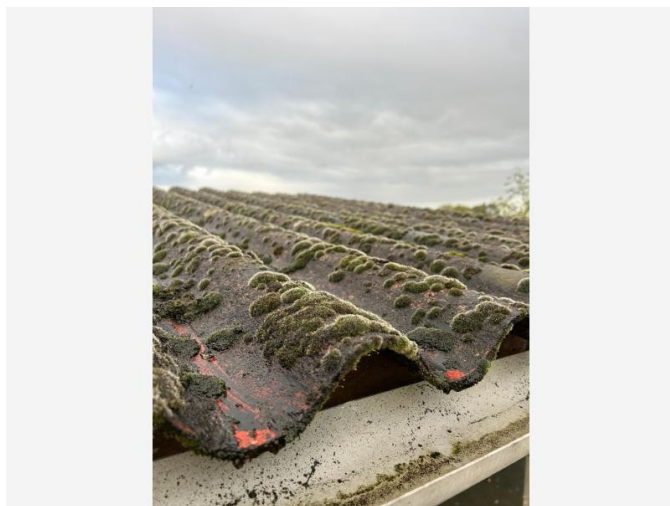
Fiche 1: Sediment in dakgoot

Asbestmateriaal - afvalstof

Het asbestmateriaal valt onder de mijlpaal van 2040.

Dringend verwijderen

- Verwijder het asbestafval.

- Eenvoudige handelingen: mag via doe-het-zelf of door werknemer(s) met opleidingsattest eenvoudige handelingen
Draag gepaste veiligheidskledij tijdens de verwijdering. Vermijd stofvorming.

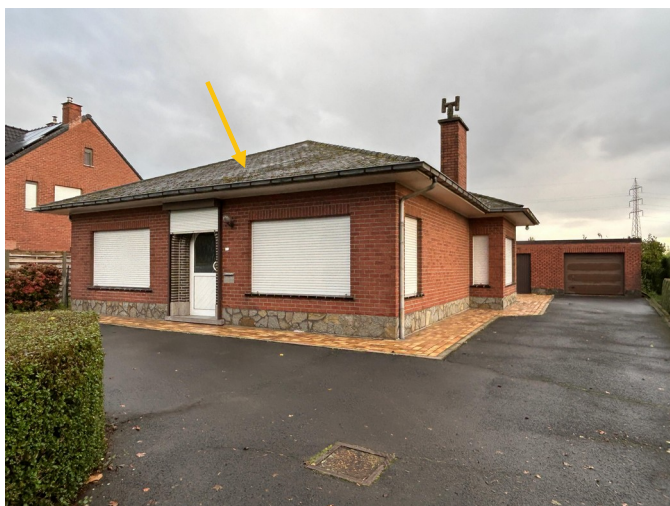
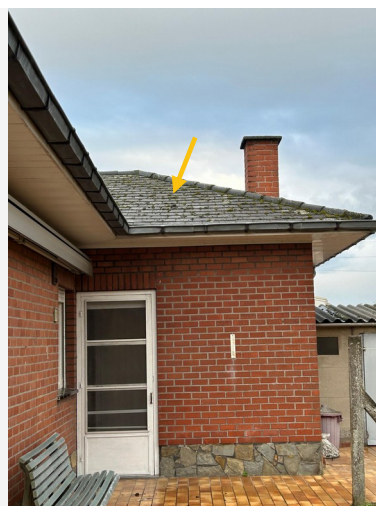
Het asbestmateriaal valt onder de mijlpaal van 2034.

Verwijderen

Eindbeoordeling materiaalrisico	Verhoogd materiaalrisico en/of verhoogde kans op vezelvrijgave
---------------------------------	--

Gebondenheid	Categorie 1: hechtgebonden in oorsprong
Asbestsoort (vezeltype)	Crocidoliet aanwezig
Asbestconcentratie	Laag (< 50%)
Afschermingsgraad van het gehele materiaal	Geheel of deels vrij aan de buitenlucht
Toestand van het materiaal	Matig beschadigd, matig verweerd

Beschrijving	Leien dak
Omgeving	Buiten
Primaire drager	Schuin dak
Asbestmateriaal	Dak- en gevelbekleding - Lei, shingle
Bindmiddel van asbestmateriaal	Cement
Gebondenheid op basis van bindmiddel	Hecht
Hoeveelheid (oppervlakte - aantal)	<ul style="list-style-type: none">• 150,00 m² - 1 stuk
Totale oppervlakte	150,00 m ²
Eenvoudig bereikbaar	Ja
Bevestigingswijze	<ul style="list-style-type: none">• Genageld, geniet
Identificatiemethode	Vaststelling zonder monstername
Destructieve handeling voor identificatie	Nee

- Zorg voor een veilig beheer. Vermijd het beschadigen van het asbestmateriaal. Controleer de toestand jaarlijks op wijzigingen.

- Eenvoudige handelingen: mag via doe-het-zelf of door werknemer(s) met opleidingsattest eenvoudige handelingen
De leien kunnen zonder deze te beschadigen verwijderd worden wanneer er zich ooit dakwerken plaatsvinden. Draag de gepaste PBM's.

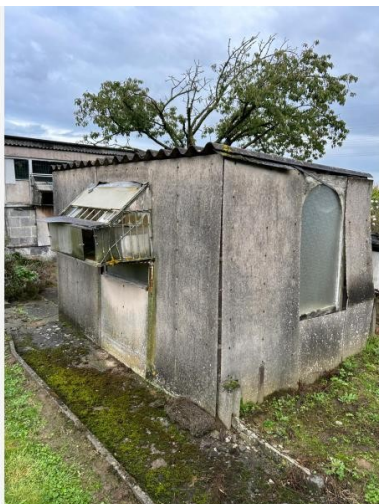
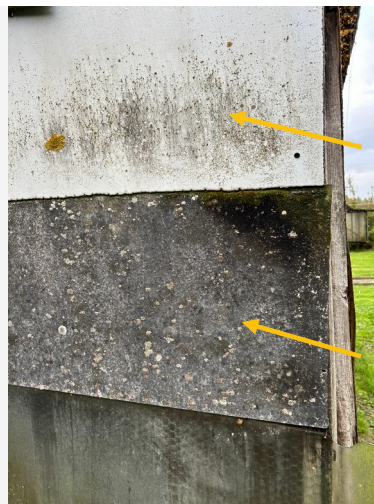
Het asbestmateriaal valt onder de mijlpaal van 2040.

Verwijderen

Eindbeoordeling materiaalrisico	Verhoogd materiaalrisico en/of verhoogde kans op vezelvrijgave
---------------------------------	--

Gebondenheid	Categorie 1: hechtgebonden in oorsprong
Asbestsoort (vezeltype)	Crocidoliet aanwezig
Asbestconcentratie	Laag (< 50%)
Afschermingsgraad van het gehele materiaal	Geheel of deels vrij aan de buitenlucht
Toestand van het materiaal	Matig beschadigd, matig verweerd

Beschrijving	Menuiserieplaten gevelbekleding
Omgeving	Buiten
Primaire drager	Wand buitenschil
Asbestmateriaal	Plaat, paneel, tablet - Type Menuiserie
Bindmiddel van asbestmateriaal	Cement
Gebondenheid op basis van bindmiddel	Hecht
Hoeveelheid (oppervlakte - dikte - aantal)	• 50,00 m ² - 0,32 cm - 1 stuk
Totaal volume	0,16 m ³
Eenvoudig bereikbaar	Ja
Bevestigingswijze	• Genageld, geniet
Identificatiemethode	Vaststelling zonder monsternamen
Destructieve handeling voor identificatie	Nee

- Zorg voor een veilig beheer. Vermijd het beschadigen van het asbestmateriaal. Controleer de toestand jaarlijks op wijzigingen.

- Eenvoudige handelingen: mag via doe-het-zelf of door werknemer(s) met opleidingsattest eenvoudige handelingen
De platen kunnen tijdens werkzaamheden zonder deze te beschadigen, verwijderd worden. Draag de gepaste PBM's.

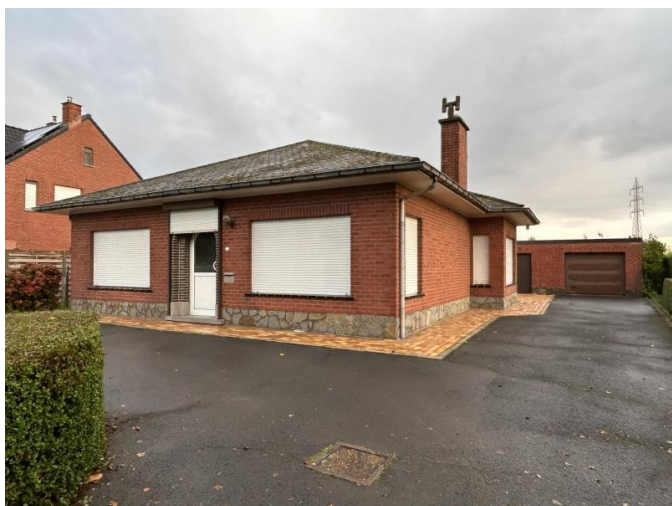
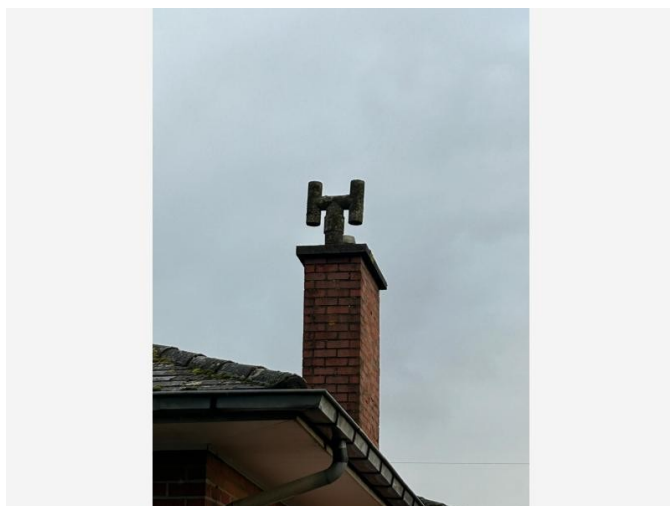
Het asbestmateriaal valt onder de mijlpaal van 2040.

Verwijderen

Eindbeoordeling materiaalrisico	Verhoogd materiaalrisico en/of verhoogde kans op vezelvrijgave
---------------------------------	--

Gebondenheid	Categorie 1: hechtgebonden in oorsprong
Asbestsoort (vezeltype)	Crocidoliet aanwezig
Asbestconcentratie	Laag (< 50%)
Afschermingsgraad van het gehele materiaal	Geheel of deels vrij aan de buitenlucht
Toestand van het materiaal	Matig beschadigd, matig verweerd

Beschrijving	Buis rookgas asbestcement
Omgeving	Buiten
Primaire drager	Schuin dak
Asbestmateriaal	Buis, koker, leiding, pijp, doorvoer
Bindmiddel van asbestmateriaal	Cement
Gebondenheid op basis van bindmiddel	Hecht
Hoeveelheid (lengte - omtrek - dikte - aantal)	<ul style="list-style-type: none">• 5,00 m - 70,00 cm - 1,00 cm - 1 stuk
Totaal volume	0,035 m ³
Eenvoudig bereikbaar	Ja
Bevestigingswijze	<ul style="list-style-type: none">• Verlijmd, ingegoten, versmeerd
Identificatiemethode	Vaststelling zonder monstername
Destructieve handeling voor identificatie	Nee
Opmerking	Aangezien het materiaal niet volledig te inspecteren valt wordt van uitgegaan dat de buis tot op het gelijkvloers doorloopt in de schouw.

- Zorg voor een veilig beheer. Vermijd het beschadigen van het asbestmateriaal. Controleer de toestand jaarlijks op wijzigingen.

- Eenvoudige handelingen: mag via doe-het-zelf of door werknemer(s) met opleidingsattest eenvoudige handelingen
Tijdens de verwijdering dient het beschadigen van de buis vermeden worden zodat geen vezels kunnen vrijkomen.

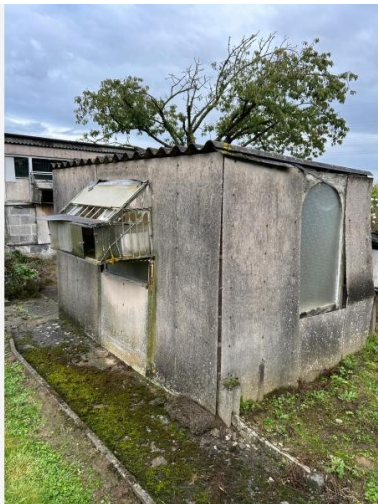
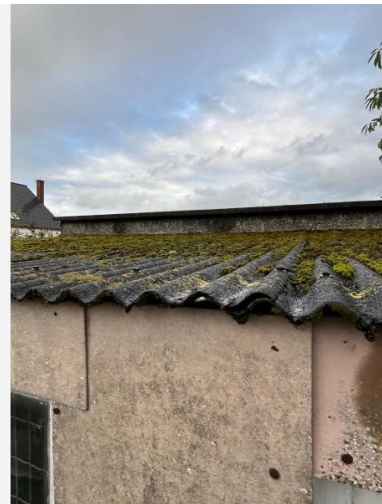
Het asbestmateriaal valt onder de mijlpaal van 2034.

Verwijderen

Eindbeoordeling materiaalrisico	Verhoogd materiaalrisico en/of verhoogde kans op vezelvrijgave
---------------------------------	--

Gebondenheid	Categorie 1: hechtgebonden in oorsprong
Asbestsoort (vezeltype)	Crocidoliet aanwezig
Asbestconcentratie	Laag (< 50%)
Afschermingsgraad van het gehele materiaal	Geheel of deels vrij aan de buitenlucht
Toestand van het materiaal	Matig beschadigd, matig verweerd

Beschrijving	Golfplaten asbesthoudend
Omgeving	Buiten
Primaire drager	Schuin dak
Asbestmateriaal	Dak- en gevelbekleding - Golfplaat
Bindmiddel van asbestmateriaal	Cement
Gebondenheid op basis van bindmiddel	Hecht
Hoeveelheid (oppervlakte - aantal)	<ul style="list-style-type: none">• 8,00 m² - 1 stuk• 25,00 m² - 1 stuk• 8,50 m² - 1 stuk• 15,00 m² - 1 stuk
Totale oppervlakte	56,50 m ²
Eenvoudig bereikbaar	Ja
Bevestigingswijze	<ul style="list-style-type: none">• Geschroefd
Identificatiemethode	Vaststelling zonder monsternamen
Destructieve handeling voor identificatie	Nee

- Zorg voor een veilig beheer. Vermijd het beschadigen van het asbestmateriaal. Controleer de toestand jaarlijks op wijzigingen.
- Hemelwater dat afspoelt van asbestcement daken of gevels kan asbestdeeltjes bevatten. Gebruik het enkel voor gesloten circuits (bv. spoelen toiletten). Reinig na het vervangen van het dak of de gevel de dakgoten en regenwaterput of -ton om asbesthoudend sediment of slib te verwijderen

- Eenvoudige handelingen: mag via doe-het-zelf of door werknemer(s) met opleidingsattest eenvoudige handelingen
De platen kunnen tijdens werkzaamheden zonder deze te beschadigen, verwijderd worden. Draag de gepaste PBM's.

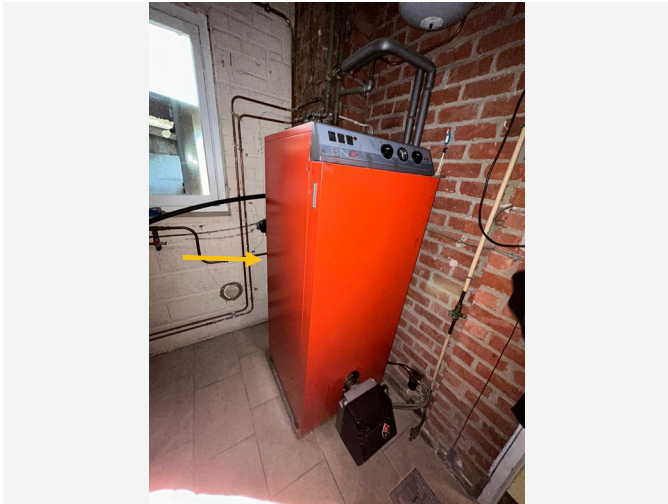
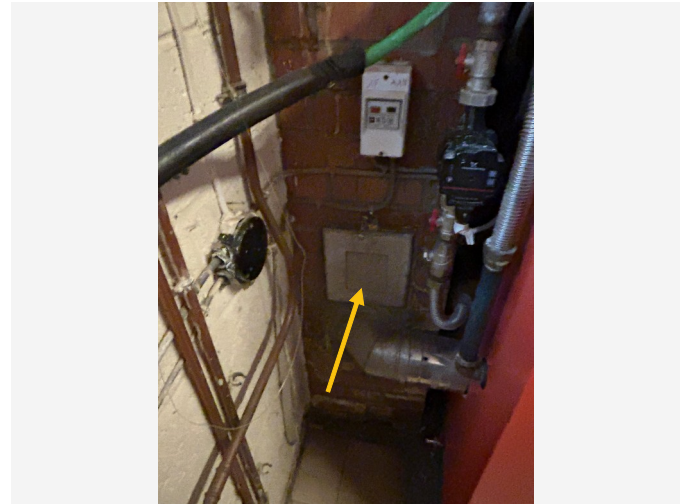
Het asbestmateriaal valt onder de mijlpaal van 2040.

Zorgvuldig beheren

Eindbeoordeling materiaalrisico	Laag materiaalrisico en/of verlaagde kans op vezelvrijgave
---------------------------------	--

Gebondenheid	Categorie 1: hechtgebonden in oorsprong
Asbestsoort (vezeltype)	Crocidoliet aanwezig
Asbestconcentratie	Laag (< 50%)
Afschermingsgraad van het gehele materiaal	Geheel of deels (ook) vrij aan de binnenlucht
Toestand van het materiaal	Onbeschadigd, niet verweerd

Beschrijving	Roetluik
Omgeving	Binnen
Primaire drager	Schuin dak
Asbestmateriaal	Brandwerende afsluiting (prefab geheel) - Luik
Bindmiddel van asbestmateriaal	Cement
Gebondenheid op basis van bindmiddel	Hecht
Hoeveelheid (gewicht - aantal)	<ul style="list-style-type: none">• 3,00 kg - 1 stuk
Totaal gewicht	3,00 kg
Eenvoudig bereikbaar	Ja
Bevestigingswijze	<ul style="list-style-type: none">• Los (al dan niet bedekt)• Geklemd
Identificatiemethode	Vaststelling zonder monsternamen
Destructieve handeling voor identificatie	Nee

- Zorg voor een veilig beheer. Vermijd het beschadigen van het asbestmateriaal. Controleer de toestand jaarlijks op wijzigingen.

- Eenvoudige handelingen: mag via doe-het-zelf of door werknemer(s) met opleidingsattest eenvoudige handelingen
De platen kunnen tijdens werkzaamheden zonder deze te beschadigen, verwijderd worden. Draag de gepaste PBM's.

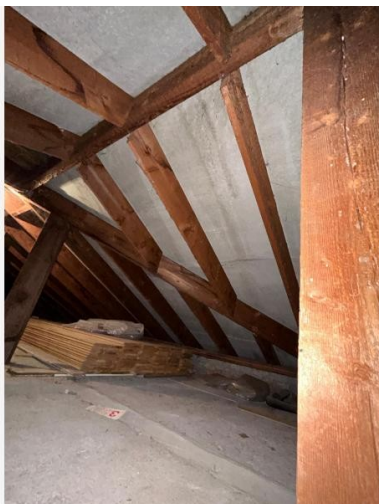
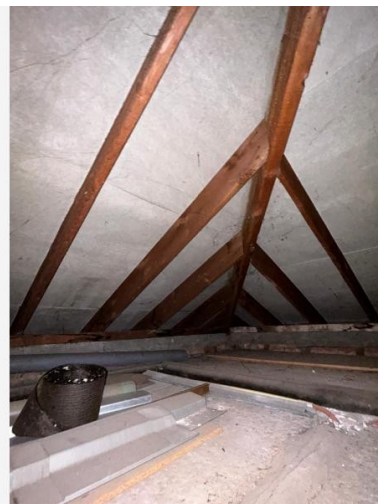
Het asbestmateriaal valt onder de mijlpaal van 2040.

Zorgvuldig beheren

Eindbeoordeling materiaalrisico	Laag materiaalrisico en/of verlaagde kans op vezelvrijgave
---------------------------------	--

Gebondenheid	Categorie 1: hechtgebonden in oorsprong
Asbestsoort (vezeltype)	Crocidoliet aanwezig
Asbestconcentratie	Laag (< 50%)
Afschermingsgraad van het gehele materiaal	Geheel of deels (ook) vrij aan de binnenlucht
Toestand van het materiaal	Onbeschadigd, niet verweerd

Beschrijving	Onderdak platen (Menuiserite) woning
Omgeving	Binnen
Primaire drager	Schuin dak
Asbestmateriaal	Plaat, paneel, tablet - Type Menuiserite
Bindmiddel van asbestmateriaal	Cement
Gebondenheid op basis van bindmiddel	Hecht
Hoeveelheid (oppervlakte - dikte - aantal)	<ul style="list-style-type: none">• 150,00 m² - 0,32 cm - 1 stuk
Totaal volume	0,48 m ³
Eenvoudig bereikbaar	Nee <ul style="list-style-type: none">• Het asbestmateriaal is bedekt (uitgezonderd laag verf, coating, behang, kunststof, textiel) en het wegnemen van het bedekkende materiaal kan niet zonder het bedekkende materiaal te beschadigen.
Bevestigingswijze	<ul style="list-style-type: none">• Genageld, geniet
Identificatiemethode	Vaststelling zonder monstername
Destructieve handeling voor identificatie	Nee

- Zorg voor een veilig beheer en verwijder dit asbestmateriaal wanneer het bij werken eenvoudig bereikbaar wordt. Controleer de toestand jaarlijks op wijzigingen.

- Eenvoudige handelingen: mag via doe-het-zelf of door werknemer(s) met opleidingsattest eenvoudige handelingen
De platen kunnen tijdens werkzaamheden zonder deze te beschadigen, verwijderd worden. Draag de gepaste PBM's.
- Eenvoudige handelingen: enkel door erkend asbestverwijderaar
De platen kunnen tijdens werkzaamheden zonder deze te beschadigen, verwijderd worden. Draag de gepaste PBM's.

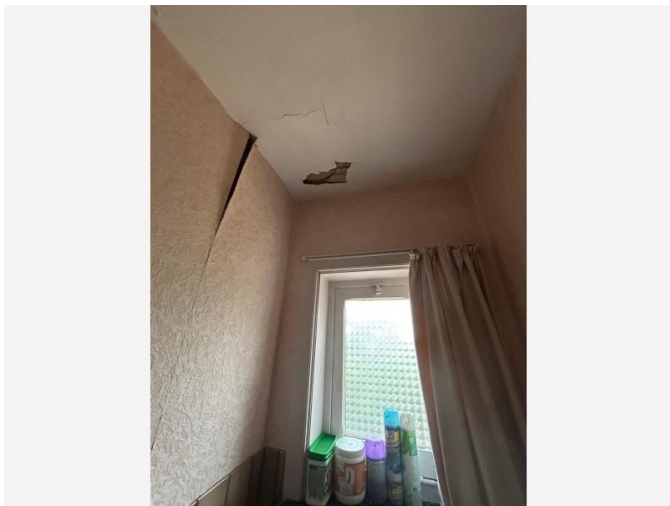
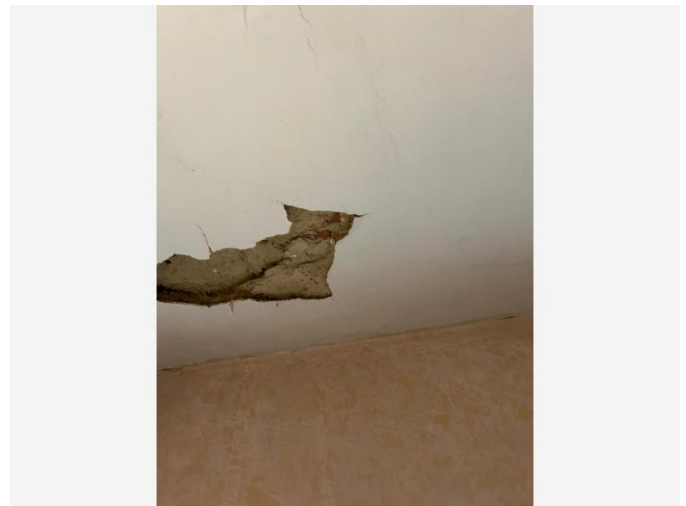
Fiche 8: Pleisterwerk plafonds

Geen asbest

#	Type	Referentie	Resultaat
8.1	Mengmonster	02	Geen asbest

Beschrijving	Pleisterwerk plafonds
Omgeving	Binnen
Primaire drager	Plafond
Bindmiddel van materiaal	Gips - kalk
Gebondenheid op basis van bindmiddel	Niet-hechtgebonden
Hoeveelheid (oppervlakte - dikte - aantal)	• 1,00 m ² - 1,00 cm - 1 stuk
Totaal volume	0,01 m ³
Identificatiemethode	Vaststelling met monsternamen
Destructieve handeling voor identificatie	Nee
Opmerking	Alle plafonds zijn bepleisterd.

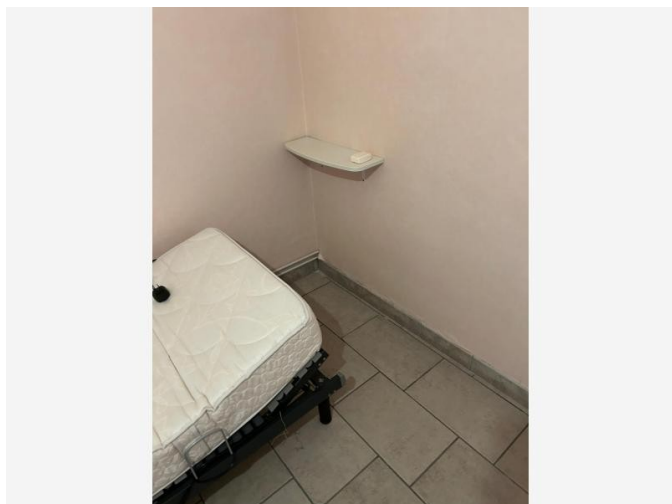
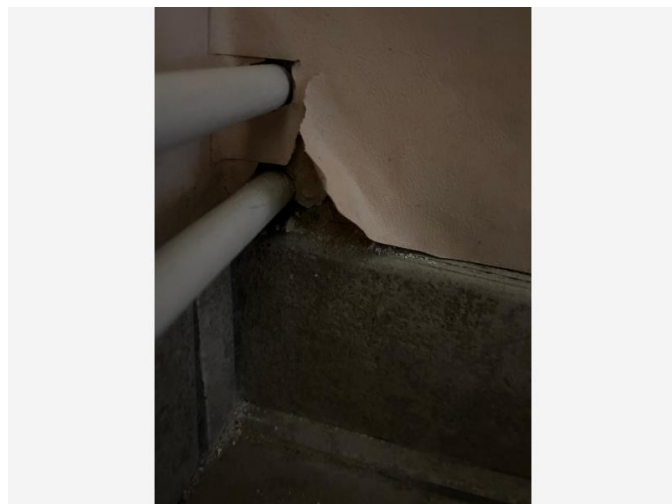
Geen asbest

#	Type	Referentie	Resultaat
9.1	Mengmonster	01	Geen asbest

Beschrijving	Pleisterwerk wanden
Omgeving	Binnen
Primaire drager	Binnenwand
Bindmiddel van materiaal	Gips - kalk
Gebondenheid op basis van bindmiddel	Niet-hechtgebonden
Hoeveelheid (oppervlakte - dikte - aantal)	• 1,00 m ² - 1,00 cm - 1 stuk
Totaal volume	0,01 m ³
Identificatiemethode	Vaststelling met monstername
Destructieve handeling voor identificatie	Nee
Opmerking	Alle wanden zijn bepleisterd.
