Asbestinventarisatetest

Sint-Livinusstraat 66, 8906 Ieper

Attestnummer : 20250124-000207.000

Niet-asbestveilig

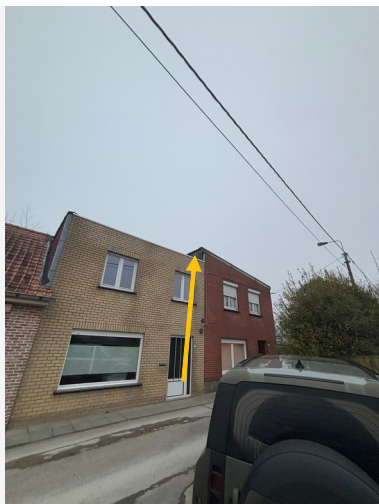
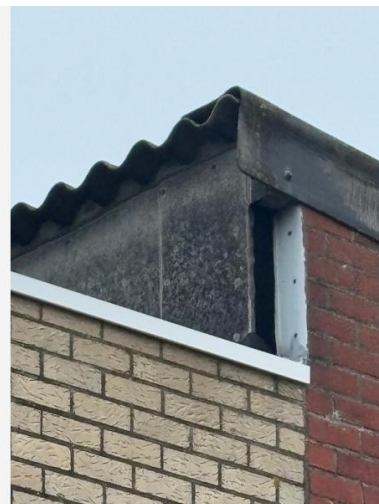
Verhoogd materiaalrisico en/of verhoogde kans op vezelvrijgave

Beschrijving	Zijwanden type Menuiserite
Omgeving	Buiten
Primaire drager	Wand buitenschil
Asbestmateriaal	Plaat, paneel, tablet - Type Menuiserite
Bindmiddel van asbestmateriaal	Cement
Gebondenheid op basis van bindmiddel	Hecht
Hoeveelheid (oppervlakte - dikte - aantal)	• 5,00 m ² - 1,00 cm - 1 stuk
Totaal volume	0,05 m ³
Eenvoudig bereikbaar	Ja
Bevestigingswijze	• Geklemd
Identificatiemethode	Vaststelling zonder monstername
Destructieve handeling voor identificatie	Nee
Opmerking	De hoeveelheid is een schatting en kan afwijken van de werkelijke toestand.

- Verwijder dit asbestmateriaal zo snel mogelijk. Volg de toestand goed op.

- Eenvoudige handelingen: mag via doe-het-zelf of door werknemer(s) met opleidingsattest eenvoudige handelingen
Deze toepassing kan door een aannemer die over een opleidingsattest eenvoudige handelingen beschikt of door een particulier (doe-het-zelf), verwijderd worden indien er geen verhoogd risico op vrijgave van asbestvezels (max. concentratie 0,01 vezels/cm³ - CODEX Art. VI.3-54) ontstaat en de toepassing voorafgaand wordt gefixeerd/bevochtigd; de individuele elementen zonder machinale werktuigen en zonder breken of gooien een voor een losgemaakt worden; en ten slotte in gesloten verpakking weggevoerd worden naar een erkend afvalpunt (recyclagepark).

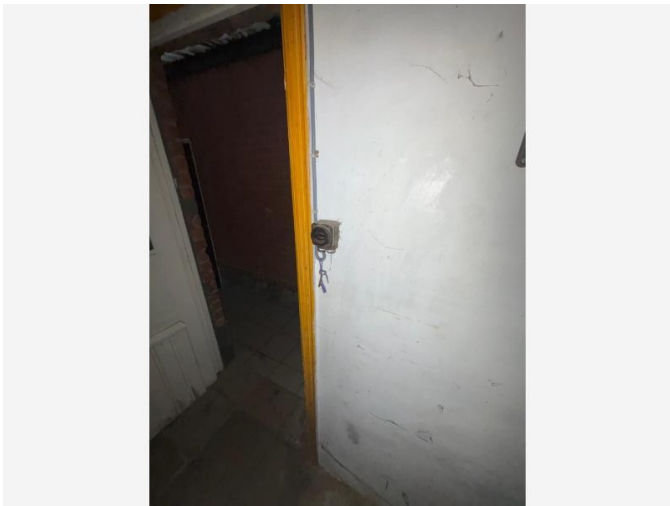
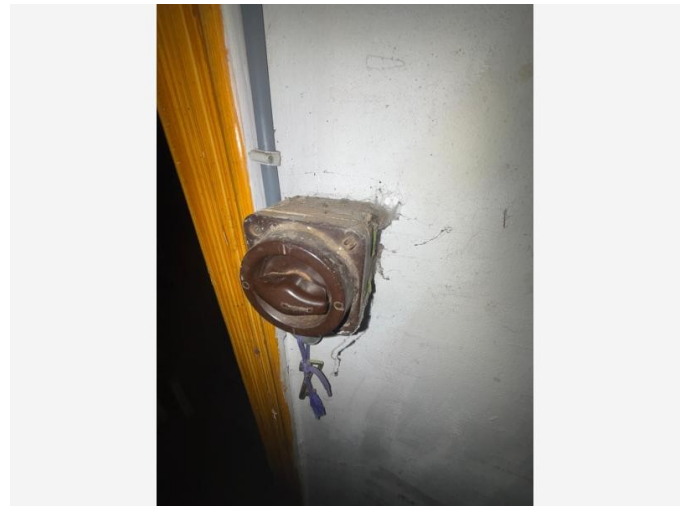
Eindbeoordeling materiaalrisico	Verhoogd materiaalrisico en/of verhoogde kans op vezelvrijgave
---------------------------------	--

Beschrijving	Bakeliet schakelaars/stopcontacten
Omgeving	Binnen
Primaire drager	Communicatie en elektrische infrastructuur en uitrusting
Asbestmateriaal	Plaat, paneel, tablet - Type Bakeliet
Bindmiddel van asbestmateriaal	Kunststof of -hars
Gebondenheid op basis van bindmiddel	Hecht
Hoeveelheid (oppervlakte - dikte - aantal)	• 0,10 m ² - 1,00 cm - 1 stuk
Totaal volume	0,001 m ³
Eenvoudig bereikbaar	Ja
Bevestigingswijze	• Geschroefd
Identificatiemethode	Vaststelling zonder monsternamen
Destructieve handeling voor identificatie	Nee
Opmerking	Applicaties in bakeliet doorheen de woning De hoeveelheid is een schatting

- Zorg voor een veilig beheer en verwijder dit asbestmateriaal wanneer het bij werken eenvoudig bereikbaar wordt. Controleer de toestand jaarlijks op wijzigingen.

- Eenvoudige handelingen: mag via doe-het-zelf of door werknemer(s) met opleidingsattest eenvoudige handelingen
Deze toepassing kan door een aannemer die over een opleidingsattest eenvoudige handelingen beschikt of door een particulier (doe-het-zelf), verwijderd worden indien er geen verhoogd risico op vrijgave van asbestvezels (max. concentratie 0,01 vezels/cm³ - CODEX Art. VI.3-54) ontstaat en de toepassing voorafgaand wordt gefixeerd/bevochtigd; de individuele elementen zonder machinale werktuigen en zonder breken of gooien een voor een losgemaakt worden; en ten slotte in gesloten verpakking weggevoerd worden naar een erkend afvalpunt (recyclagepark).

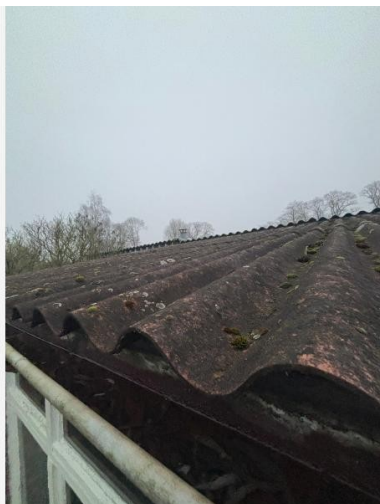
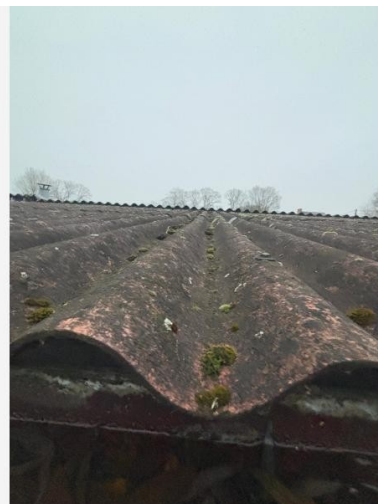
Eindbeoordeling materiaalrisico	Laag materiaalrisico en/of verlaagde kans op vezelvrijgave
---------------------------------	--

Beschrijving	Dak bestaande uit golfplaten
Omgeving	Buiten
Primaire drager	Schuin dak
Asbestmateriaal	Dak- en gevelbekleding - Golfplaat
Bindmiddel van asbestmateriaal	Cement
Gebondenheid op basis van bindmiddel	Hecht
Hoeveelheid (oppervlakte - aantal)	<ul style="list-style-type: none">• 85,00 m² - 1 stuk
Totale oppervlakte	85,00 m ²
Eenvoudig bereikbaar	Ja
Bevestigingswijze	<ul style="list-style-type: none">• Geklemd• Geschroefd
Identificatiemethode	Vaststelling zonder monsternamen
Destructieve handeling voor identificatie	Nee
Opmerking	De hoeveelheid is een schatting en kan afwijken van de werkelijke toestand.

- Verwijder dit asbestmateriaal zo snel mogelijk. Volg de toestand goed op.
- Hemelwater dat afspoelt van asbestcement daken of gevels kan asbestdeeltjes bevatten. Gebruik het enkel voor gesloten circuits (bv. spoelen toiletten). Reinig na het vervangen van het dak of de gevel de dakgoten en regenwaterput of -ton om asbesthoudend sediment of slib te verwijderen

- Eenvoudige handelingen: mag via doe-het-zelf of door werknemer(s) met opleidingsattest eenvoudige handelingen
Deze toepassing kan door een aannemer die over een opleidingsattest eenvoudige handelingen beschikt of door een particulier (doe-het-zelf), verwijderd worden indien er geen verhoogd risico op vrijgave van asbestvezels (max. concentratie 0,01 vezels/cm³ - CODEX Art. VI.3-54) ontstaat en de toepassing voorafgaand wordt gefixeerd/bevochtigd; de individuele elementen zonder machinale werktuigen en zonder breken of gooien een voor een losgemaakt worden; en ten slotte in gesloten verpakking weggevoerd worden naar een erkend afvalpunt (recyclagepark).

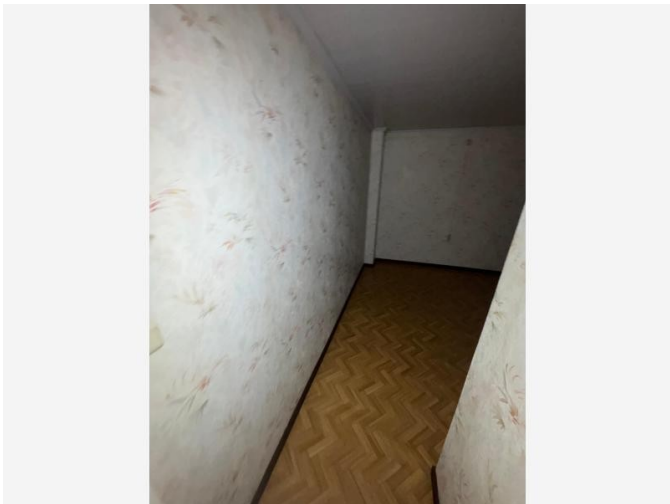
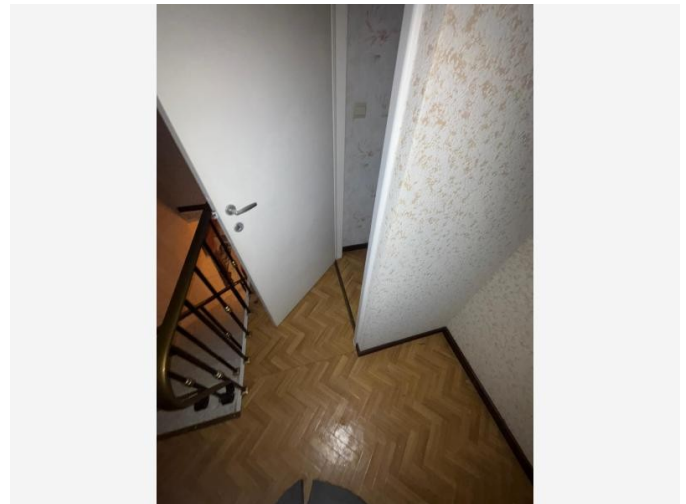
Eindbeoordeling materiaalrisico	Zeer laag materiaalrisico en/of zeer lage kans op vezelvrijgave
---------------------------------	---

Beschrijving	vloerzeil
Omgeving	Binnen
Primaire drager	Vloer
Asbestmateriaal	Prefab - afwerking - Vloerzeil
Bindmiddel van asbestmateriaal	Kunststof of -hars
Gebondenheid op basis van bindmiddel	Hecht
Hoeveelheid (oppervlakte - aantal)	<ul style="list-style-type: none">• 35,00 m² - 1 stuk
Totale oppervlakte	35,00 m ²
Eenvoudig bereikbaar	Ja
Bevestigingswijze	<ul style="list-style-type: none">• Los (al dan niet bedekt)
Identificatiemethode	Vaststelling zonder monstername Motivatie: Op vraag van de eigenaar-opdrachtgever werd geen monstername uitgevoerd
Destructieve handeling voor identificatie	Nee
Opmerking	De hoeveelheid is een schatting en kan afwijken van de werkelijke toestand. eventuele onderliggende (asbest)-houdende materialen konden niet onderzocht worden omdat deze hermetisch ingesloten zijn verder (destructief) onderzoek is nodig om volledig uitsluitsel te krijgen ofdat deze asbest bevat of niet

- Zorg voor een veilig beheer. Vermijd het beschadigen van het asbestmateriaal. Controleer de toestand jaarlijks op wijzigingen.

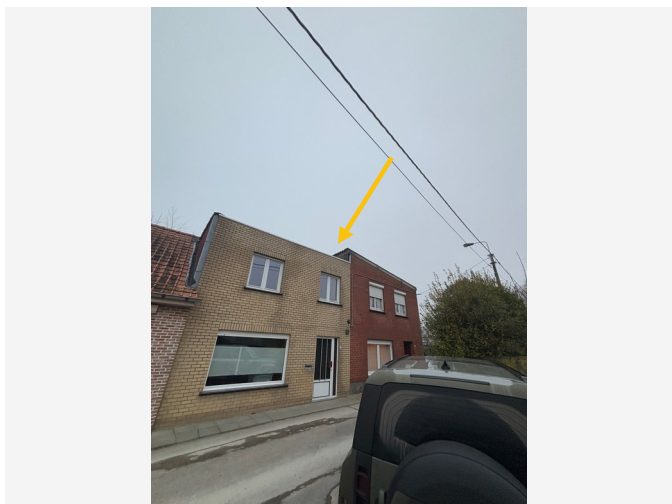
Tijdelijke beperking

Reden: Het te onderzoeken materiaal situeert zich hoger dan 3,50 m te rekenen vanaf een veilige ondergrond

Uitleg van de asbestdeskundige: de schouw is ontoegankelijk om te kunnen oordelen ofdat deze asbest bevat of niet

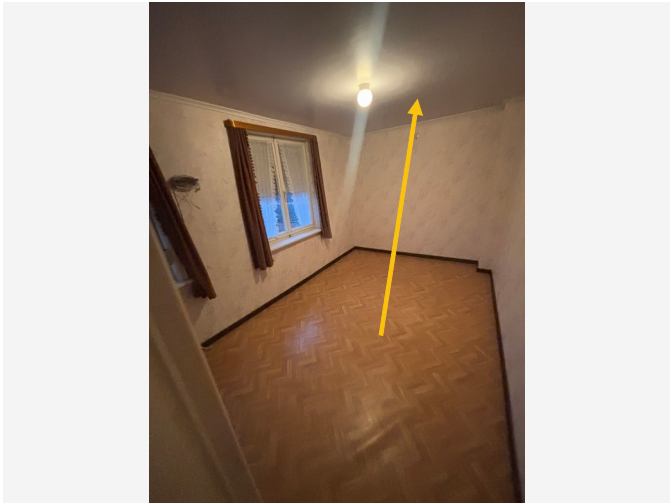
Permanente beperking

Reden: Slotvaste toegangspoort, -deur of -luik

Uitleg van de asbestdeskundige: de zolderruimte is niet toegankelijk

verder (destructief) onderzoek is nodig om volledig uitsluitel te krijgen ofdat deze asbest bevat of niet

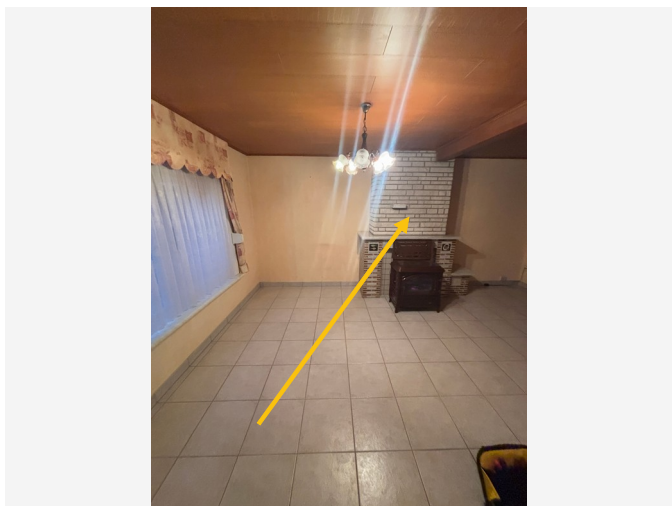
de binnenkant van de aanwezige schouw(en) in de woning bevat mogelijks asbest
geldend voor alle moeilijk te bereiken schouwen in de woning.
verder (destructief) onderzoek is nodig om volledig uitsluitel te krijgen ofdat deze asbest bevat of niet

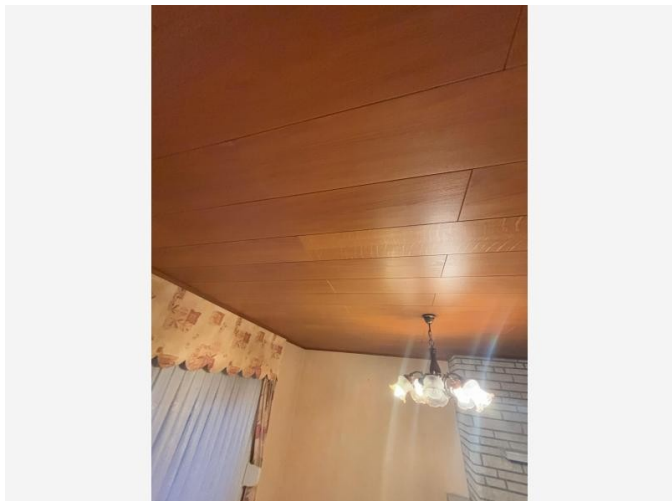
Fiche 8: Plafonds en muren bestaande uit voorzetpanelen

De plafonds en muren werden afgewerkt met niet-asbestverdachte voorzetpanelen die inspectie van de bedekte structuur (opbouw, pleisterwerk) verhinderen.

eventuele onderliggende (asbest)-houdende materialen konden niet onderzocht worden omdat deze hermetisch ingesloten zijn

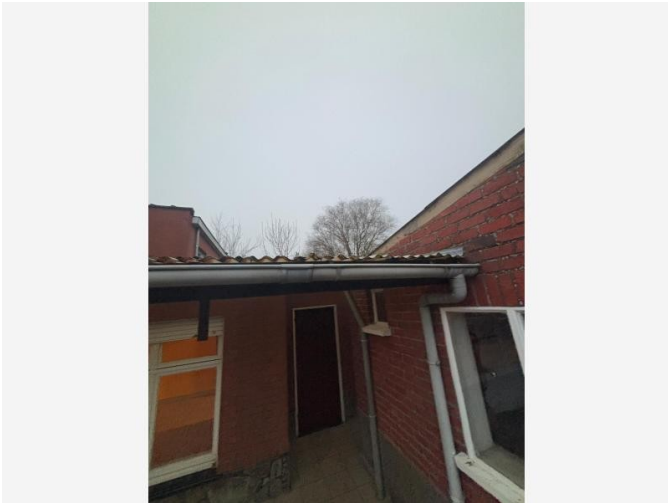
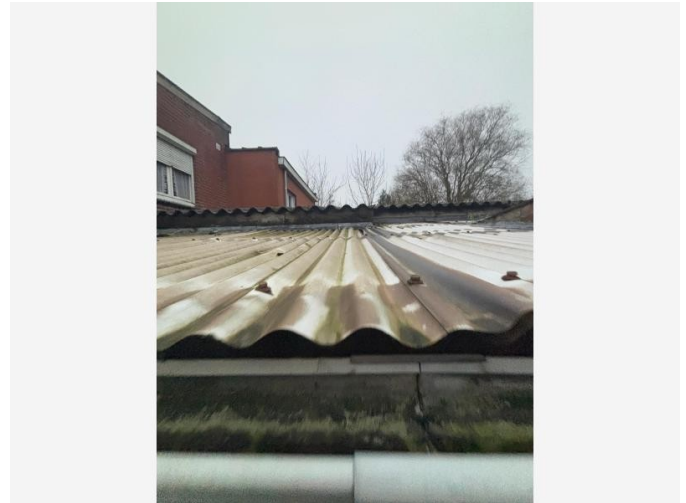
Fiche 9: golfplaten (niet asbestverdacht)

Geen asbest

Beschrijving	golfplaten (niet asbestverdacht)
Omgeving	Buiten
Primaire drager	Schuin dak
Bindmiddel van materiaal	Bitumen (roofing, teer, asfalt)
Gebondenheid op basis van bindmiddel	Hecht
Hoeveelheid (oppervlakte - aantal)	• 8,00 m ² - 5 stuks
Totale oppervlakte	40,00 m ²
Identificatiemethode	Vaststelling zonder monsternamen
Destructieve handeling voor identificatie	Nee
Opmerking	de hoeveelheid is een schatting

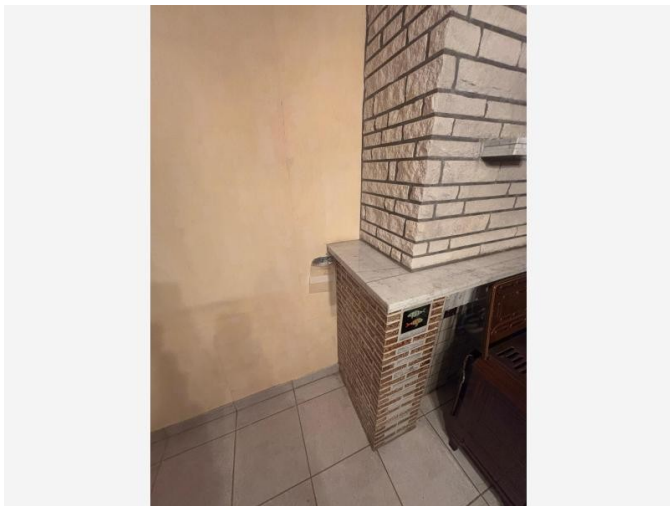
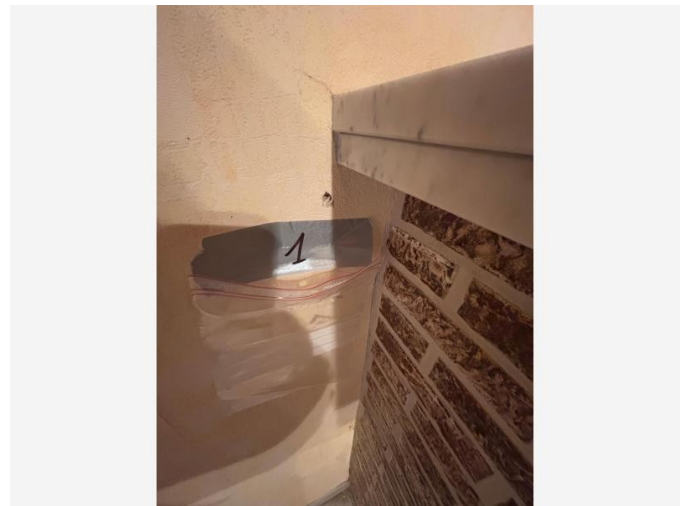
Geen asbest

#	Type	Referentie	Resultaat
10.1	Mengmonster	1	Geen asbest

Beschrijving	pleisterwerk wanden (niet-asbesthoudend)
Omgeving	Binnen
Primaire drager	Binnenwand
Bindmiddel van materiaal	Gips - kalk
Gebondenheid op basis van bindmiddel	Niet-hechtgebonden
Hoeveelheid (oppervlakte - dikte - aantal)	• 305,00 m ² - 1,00 cm - 1 stuk
Totaal volume	3,05 m ³
Identificatiemethode	Vaststelling met monstername
Destructieve handeling voor identificatie	Nee
Opmerking	<p>De hoeveelheid is een schatting en kan afwijken van de werkelijke toestand. Waar mogelijk, wordt staalname uitgevoerd conform het inspectieprotocol: in een droge ruimte zoals een slaapkamer, in een natte ruimte zoals een keuken of badkamer, in een traphal en in een stookruimte.</p> <p>droge ruimte: leefruimte</p> <p>natte ruimte: keuken</p> <p>traphal: gelijkvloers</p> <p>stookruimte: niet aanwezig</p> <p>Sommige wanden zijn valse wanden, eventuele onderliggende (asbest)-houdende materialen konden niet onderzocht worden omdat deze hermetisch ingesloten zijn</p>
