# Asbestinventarisatetest

Woestenstraat 10, 8640 Vleteren

Attestnummer : 20260428-000395.000

**Niet-asbestveilig**

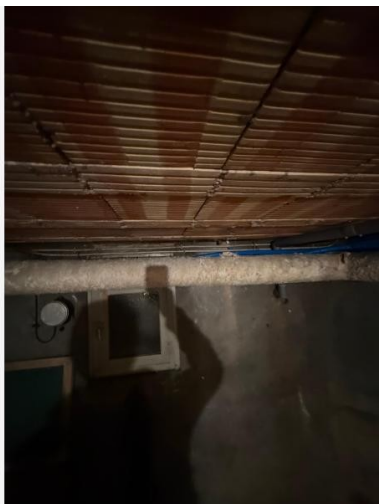
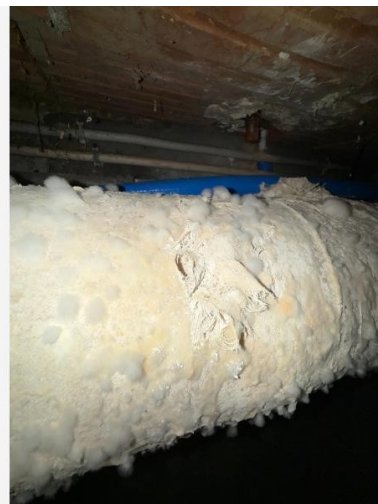
Het asbestmateriaal valt onder de mijlpaal van 2034.

**Dringend verwijderen**

Eindbeoordeling materiaalrisico	Hoog materiaalrisico en/of hoge kans op vezelvrijgave
---------------------------------	---

Gebondenheid	Categorie 2: niet-hechtgebonden met matrix
Asbestsoort (vezeltype)	Amfibool aanwezig, uitgezonderd crocidoliet
Asbestconcentratie	Laag (< 50%)
Afschermingsgraad van het gehele materiaal	Geheel of deels vrij aan de buitenlucht, maar geen contact met binnenlucht
Toestand van het materiaal	Zwaar beschadigd, zwaar verweerd

#	Type	Referentie	Resultaat
1.1	Mengmonster	08.1 rechte stukken	Chrysotiel, Amosiet
1.2	Mengmonster	08.2 Bochten	Chrysotiel, Amosiet

<b>Beschrijving</b>	Leidingisolatie
<b>Omgeving</b>	Binnen
<b>Primaire drager</b>	HVAC infrastructuur en uitrusting
<b>Asbestmateriaal</b>	In-situ afwerkingslagen - Thermische isolatie
<b>Bindmiddel van asbestmateriaal</b>	Gips - kalk
<b>Gebondenheid op basis van bindmiddel</b>	Niet-hechtgebonden
<b>Hoeveelheid (lengte - omtrek - dikte - aantal)</b>	<ul style="list-style-type: none"><li>• 18,00 m - 40,00 cm - 10,00 cm - 1 stuk</li></ul>
<b>Totaal volume</b>	0,72 m <sup>3</sup>
<b>Eenvoudig bereikbaar</b>	Ja
<b>Bevestigingswijze</b>	<ul style="list-style-type: none"><li>• Verlijmd, ingegoten, versmeerd</li></ul>
<b>Identificatiemethode</b>	Een monstername door de asbestdeskundige met laboanalyse door een asbestlabo.
<b>Destructieve handeling voor identificatie</b>	Nee
<b>Opmerking</b>	Geschatte hoeveelheid. Werd niet exact opgemeten.

- Zorg voor een veilig beheer. Vermijd het beschadigen van het asbestmateriaal. Controleer de toestand jaarlijks op wijzigingen.
- Sluit de ruimte luchtdicht af en vermijd het betreden van de ruimte.

- Hermetische zone (erkend asbestverwijderaar)  
Een erkend asbestverwijderaar zal beslissen over de effectieve verwijderingsmethodiek. Raadpleeg onderstaande link: <https://ovam.vlaanderen.be/wie-mag-wat-verwijderen>

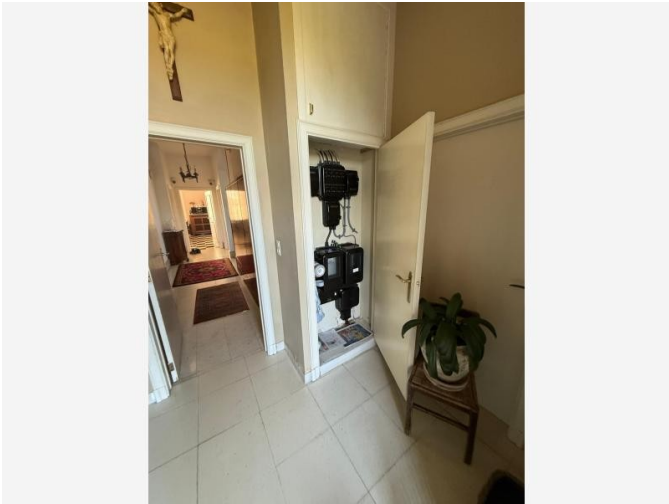
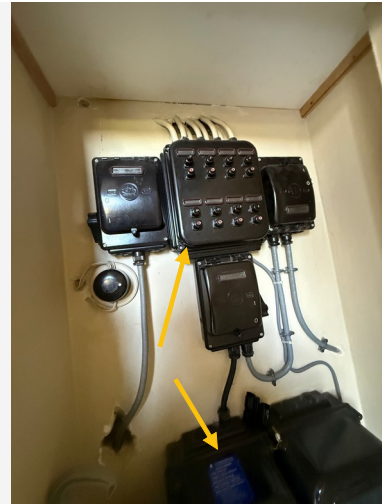
Het asbestmateriaal valt onder de mijlpaal van 2040.

Verwijderen

Eindbeoordeling materiaalrisico	Verhoogd materiaalrisico en/of verhoogde kans op vezelvrijgave
---------------------------------	--

Gebondenheid	Categorie 1: hechtgebonden in oorsprong
Asbestsoort (vezeltype)	Crocidoliet aanwezig
Asbestconcentratie	Laag (< 50%)
Afschermingsgraad van het gehele materiaal	Geheel of deels vrij aan de binnenlucht, maar geen contact met binnenluchtstromen
Toestand van het materiaal	Licht beschadigd, licht verweerd. Intacte calciumsilicaatplaat of materiaal met categorie 3-gebondenheid

Beschrijving	Bakeliet - elektrische installatie
Omgeving	Binnen
Primaire drager	Communicatie en elektrische infrastructuur en uitrusting
Asbestmateriaal	Plaat, paneel, tablet - Type Bakeliet
Bindmiddel van asbestmateriaal	Kunststof of -hars
Gebondenheid op basis van bindmiddel	Hecht
Hoeveelheid (oppervlakte - dikte - aantal)	• 1,00 m <sup>2</sup> - 15,00 cm - 1 stuk
Totaal volume	0,15 m <sup>3</sup>
Eenvoudig bereikbaar	Ja
Bevestigingswijze	• Geschroefd
Identificatiemethode	De asbestdeskundige beoordeelt het materiaal als asbestverdacht en dus asbesthoudend, en dit zonder monstername.  Motivatie: De monstername brengt andere schade aan dan schade die inherent is aan de monstername.
Destructieve handeling voor identificatie	Nee
Opmerking	Betreft alle bakelieten schakelmateriaal + verdeelkasten in het pand.

- Zorg voor een veilig beheer. Vermijd het beschadigen van het asbestmateriaal. Controleer de toestand jaarlijks op wijzigingen.

- Eenvoudige handelingen: mag via doe-het-zelf of door werknemer(s) met opleidingsattest eenvoudige handelingen  
De bakelieten omkasting kan zonder deze te breken, verwijderd / losgeschroefd worden. Mag via doe het zelf verwijderd worden.

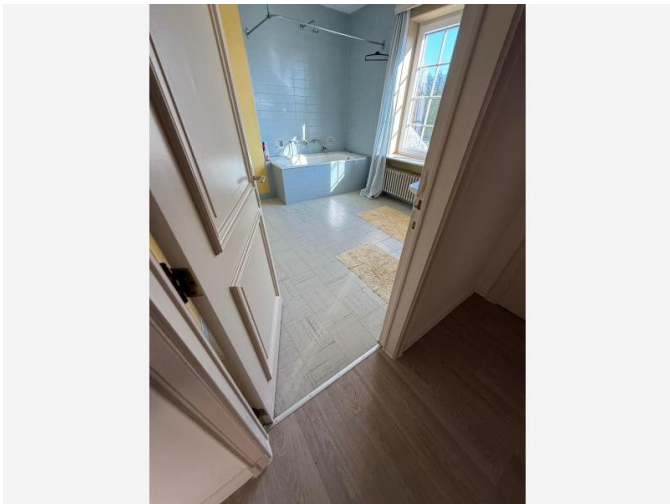
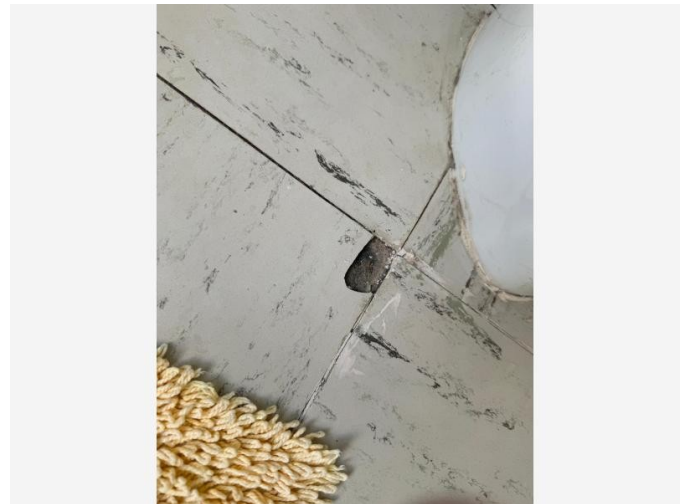
Het asbestmateriaal valt onder de mijlpaal van 2040.

Zorgvuldig beheren

Eindbeoordeling materiaalrisico	Zeer laag materiaalrisico en/of zeer lage kans op vezelvrijgave
---------------------------------	---

Gebondenheid	Categorie 1: hechtgebonden in oorsprong
Asbestsoort (vezeltype)	Alleen chrysotiel aanwezig
Asbestconcentratie	Laag (< 50%)
Afschermingsgraad van het gehele materiaal	Niet-stootvaste afscherming
Toestand van het materiaal	Licht beschadigd, licht verweerd. Intacte calciumsilicaatplaat of materiaal met categorie 3-gebondenheid

#	Type	Referentie	Resultaat
3.1	Puntmonster	05.1	Chrysotiel

Beschrijving	Vinyltegels monstername asbesthoudend
Omgeving	Binnen
Primaire drager	Vloer
Asbestmateriaal	Prefab - afwerking - Tegel
Bindmiddel van asbestmateriaal	Kunststof of -hars
Gebondenheid op basis van bindmiddel	Hecht
Hoeveelheid (oppervlakte - dikte - aantal)	<ul style="list-style-type: none"><li>• 15,00 m<sup>2</sup> - 0,40 cm - 1 stuk</li><li>• 30,00 m<sup>2</sup> - 0,40 cm - 1 stuk</li></ul>
Totaal volume	0,18 m <sup>3</sup>
Eenvoudig bereikbaar	Ja
Bevestigingswijze	<ul style="list-style-type: none"><li>• Verlijmd, ingegoten, versmeerd</li></ul>
Identificatiemethode	Een monstername door de asbestdeskundige met laboanalyse door een asbestlabo.
Destructieve handeling voor identificatie	Nee
Opmerking	Vermoedelijke hoeveelheid.

- Zorg voor een veilig beheer. Vermijd het beschadigen van het asbestmateriaal. Controleer de toestand jaarlijks op wijzigingen.

- Hermetische zone (erkend asbestverwijderaar)  
Een erkend asbestverwijderaar zal beslissen over de effectieve verwijderingsmethodiek.

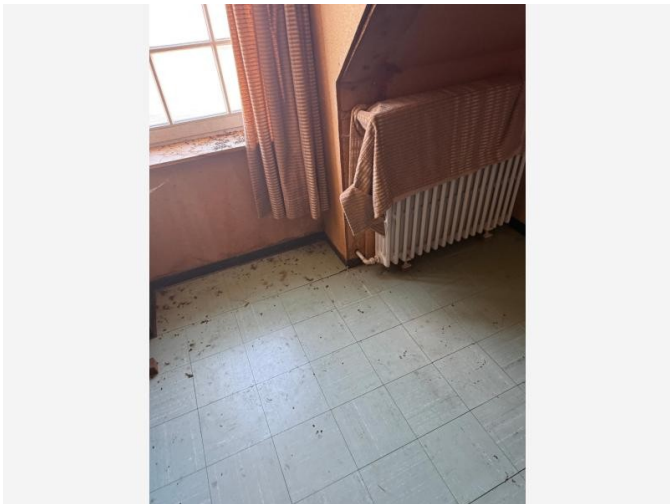
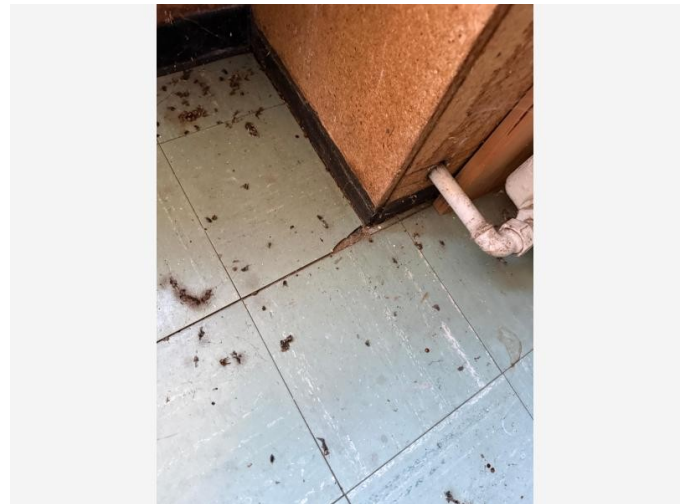
Het asbestmateriaal valt onder de mijlpaal van 2040.

Zorgvuldig beheren

Eindbeoordeling materiaalrisico	Zeer laag materiaalrisico en/of zeer lage kans op vezelvrijgave
---------------------------------	---

Gebondenheid	Categorie 1: hechtgebonden in oorsprong
Asbestsoort (vezeltype)	Alleen chrysotiel aanwezig
Asbestconcentratie	Laag (< 50%)
Afschermingsgraad van het gehele materiaal	Niet-stootvaste afscherming
Toestand van het materiaal	Licht beschadigd, licht verweerd. Intacte calciumsilicaatplaat of materiaal met categorie 3-gebondenheid

#	Type	Referentie	Resultaat
4.1	Puntmonster	05.2	Chrysotiel

Beschrijving	Vinyltegels monstername asbesthoudend
Omgeving	Binnen
Primaire drager	Vloer
Asbestmateriaal	Prefab - afwerking - Tegel
Bindmiddel van asbestmateriaal	Kunststof of -hars
Gebondenheid op basis van bindmiddel	Hecht
Hoeveelheid (oppervlakte - dikte - aantal)	<ul style="list-style-type: none"><li>• 10,00 m<sup>2</sup> - 0,40 cm - 1 stuk</li><li>• 15,00 m<sup>2</sup> - 0,40 cm - 1 stuk</li></ul>
Totaal volume	0,10 m <sup>3</sup>
Eenvoudig bereikbaar	Ja
Bevestigingswijze	<ul style="list-style-type: none"><li>• Verlijmd, ingegoten, versmeerd</li></ul>
Identificatiemethode	Een monstername door de asbestdeskundige met laboanalyse door een asbestlabo.
Destructieve handeling voor identificatie	Nee
Opmerking	Vermoedelijke hoeveelheid.

- Zorg voor een veilig beheer. Vermijd het beschadigen van het asbestmateriaal. Controleer de toestand jaarlijks op wijzigingen.

- Hermetische zone (erkend asbestverwijderaar)  
Een erkend asbestverwijderaar zal beslissen over de effectieve verwijderingsmethodiek.

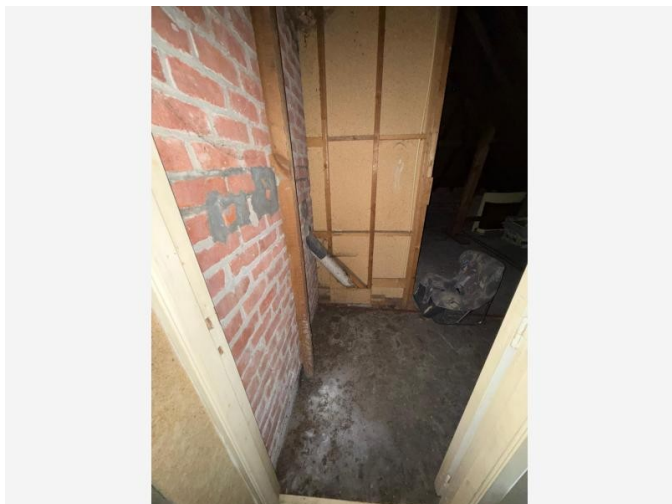
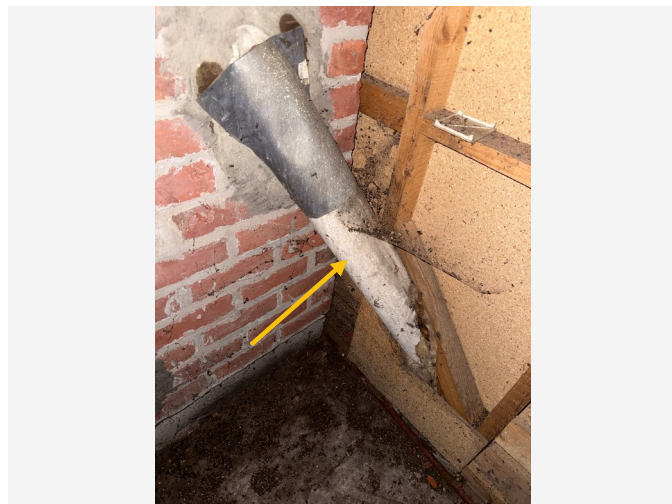
Het asbestmateriaal valt onder de mijlpaal van 2040.

Zorgvuldig beheren

Eindbeoordeling materiaalrisico	Laag materiaalrisico en/of verlaagde kans op vezelvrijgave
---------------------------------	--

Gebondenheid	Categorie 1: hechtgebonden in oorsprong
Asbestsoort (vezeltype)	Crocidoliet aanwezig
Asbestconcentratie	Laag (< 50%)
Afschermingsgraad van het gehele materiaal	Geheel of deels vrij aan de buitenlucht, maar geen contact met binnenlucht
Toestand van het materiaal	Licht beschadigd, licht verweerd. Intacte calciumsilicaatplaat of materiaal met categorie 3-gebondenheid

Beschrijving	Buis rookgas asbestcement
Omgeving	Buiten
Primaire drager	Binnenwand
Asbestmateriaal	Buis, koker, leiding, pijp, doorvoer
Bindmiddel van asbestmateriaal	Cement
Gebondenheid op basis van bindmiddel	Hecht
Hoeveelheid (lengte - omtrek - dikte - aantal)	<ul style="list-style-type: none"><li>• 1,00 m - 70,00 cm - 1,00 cm - 3 stuks</li></ul>
Totaal volume	0,021 m <sup>3</sup>
Eenvoudig bereikbaar	Ja
Bevestigingswijze	<ul style="list-style-type: none"><li>• Verlijmd, ingegoten, versmeerd</li></ul>
Identificatiemethode	<p>De asbestdeskundige beoordeelt het materiaal als asbestverdacht en dus asbesthoudend, en dit zonder monstername.</p> <p>Motivatie: De monstername brengt andere schade aan dan schade die inherent is aan de monstername.</p>
Destructieve handeling voor identificatie	Nee
Opmerking	Vermoedelijk zijn er nog stukken buis ingewerkt in de schouw.

- Zorg voor een veilig beheer. Vermijd het beschadigen van het asbestmateriaal. Controleer de toestand jaarlijks op wijzigingen.

- Eenvoudige handelingen: mag via doe-het-zelf of door werknemer(s) met opleidingsattest eenvoudige handelingen  
Tijdens de verwijdering dient het beschadigen van de buis vermeden worden zodat geen vezels kunnen vrijkomen. Mag verwijderd worden door werknemers met een opleidingsattest. Draag de gepaste PBM's.

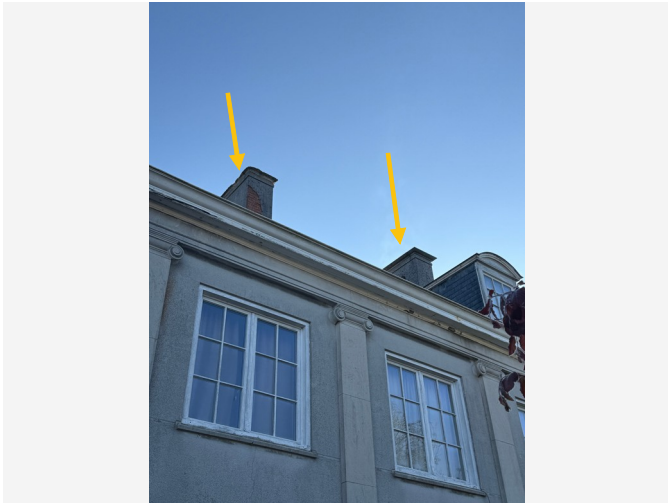
#### Tijdelijke beperking

**Reden:** Het te onderzoeken materiaal situeert zich hoger dan 3,50 m te rekenen vanaf een veilige ondergrond

**Uitleg van de asbestdeskundige:** Door de hoogte en de binnenaafwerking kon de binnenkant van de schouw niet worden geïnspecteerd.

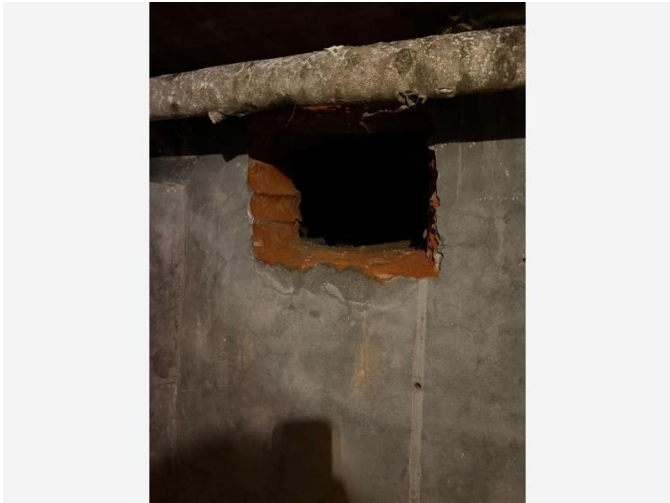
#### Permanente beperking

**Reden:** Het onderzoek kan niet uitgevoerd worden binnen de bepalingen van de Welzijnswet

**Uitleg van de asbestdeskundige:** Ruimte lager dan 1,5m hoogte. Werd niet geïnspecteerd.

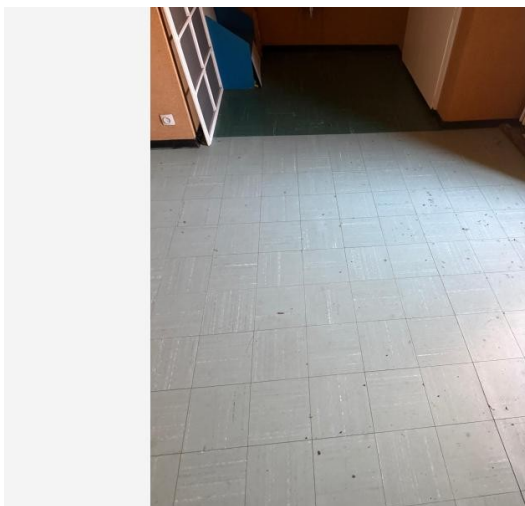
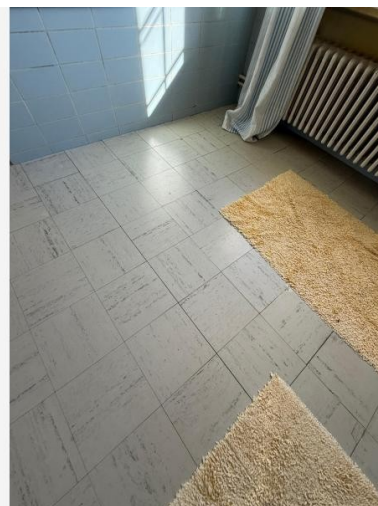
Door de afwerking was deze niet te bemonsteren. Deze zal vermoedelijk ook asbesthoudend zijn.

Beoordeling op basis van expertise, zonder een vaststelling door de asbestdeskundige.

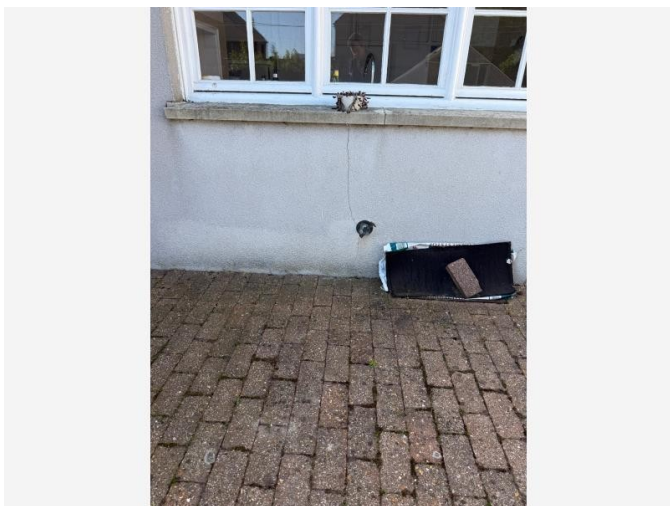
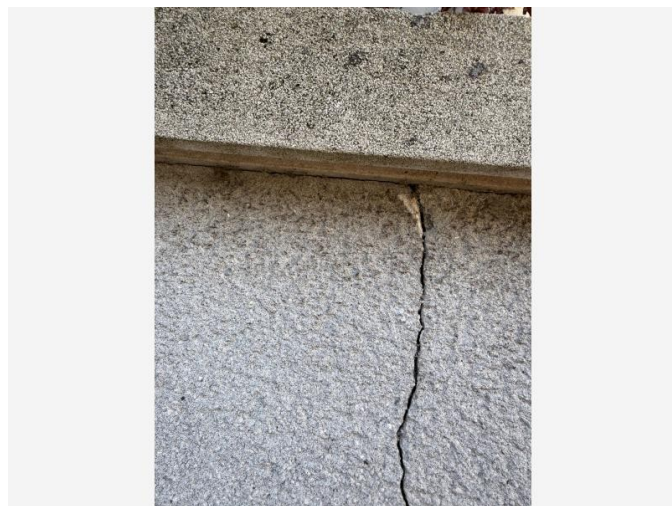
## Fiche 12: Crepi buitengevel

Geen asbest

#	Type	Referentie	Resultaat
12.1	Mengmonster	03.1	Geen asbest

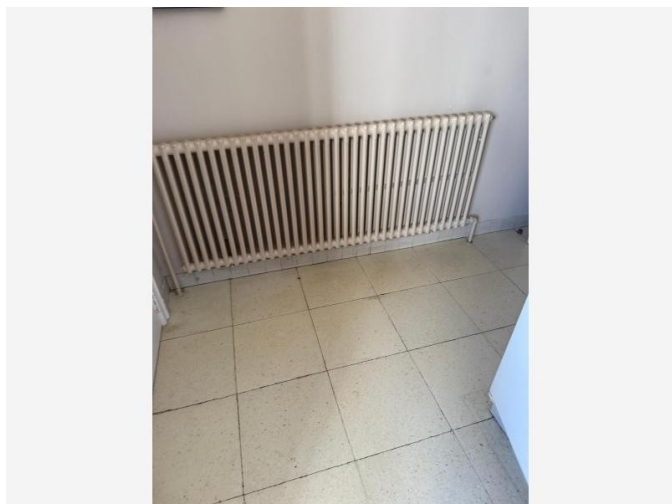
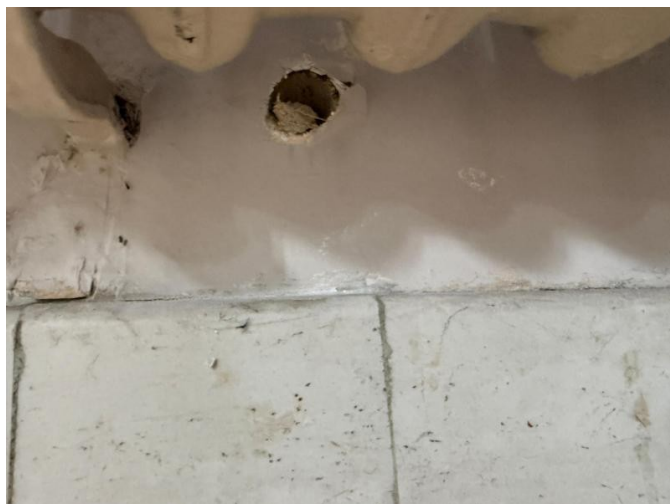
## Fiche 13: Pleisterwerk wanden

Geen asbest

#	Type	Referentie	Resultaat
13.1	Mengmonster	01	Geen asbest

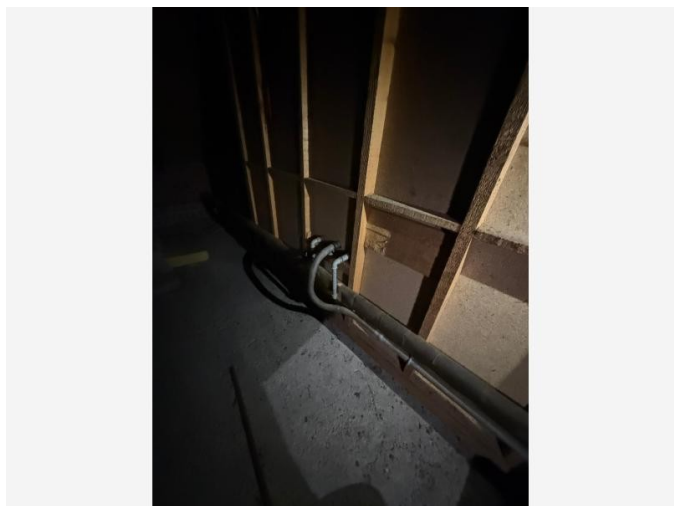
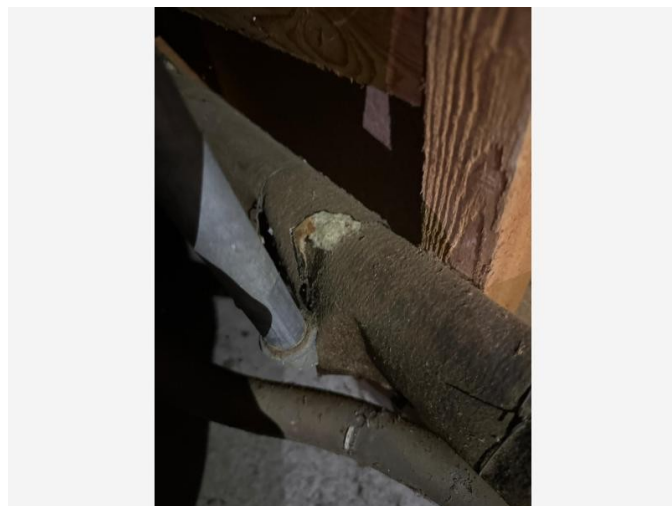
Geen asbest

#	Type	Referentie	Resultaat
14.1	Puntmonster	09	Geen asbest

<b>Beschrijving</b>	Roofing-kartonlaag leidingisolatie
<b>Omgeving</b>	Binnen
<b>Primaire drager</b>	HVAC infrastructuur en uitrusting
<b>Bindmiddel van materiaal</b>	Karton - papier - viltachtig
<b>Gebondenheid op basis van bindmiddel</b>	Niet-hechtgebonden
<b>Hoeveelheid (lengte - omtrek - dikte - aantal)</b>	<ul style="list-style-type: none"><li>• 9,00 m - 60,00 cm - 5,00 cm - 1 stuk</li></ul>
<b>Totaal volume</b>	0,27 m <sup>3</sup>
<b>Identificatiemethode</b>	Een monstername door de asbestdeskundige met laboanalyse door een asbestlabo.
<b>Destructieve handeling voor identificatie</b>	Nee

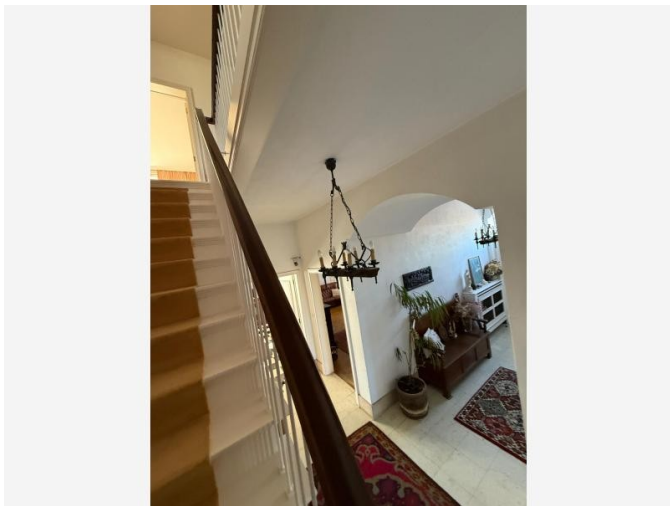
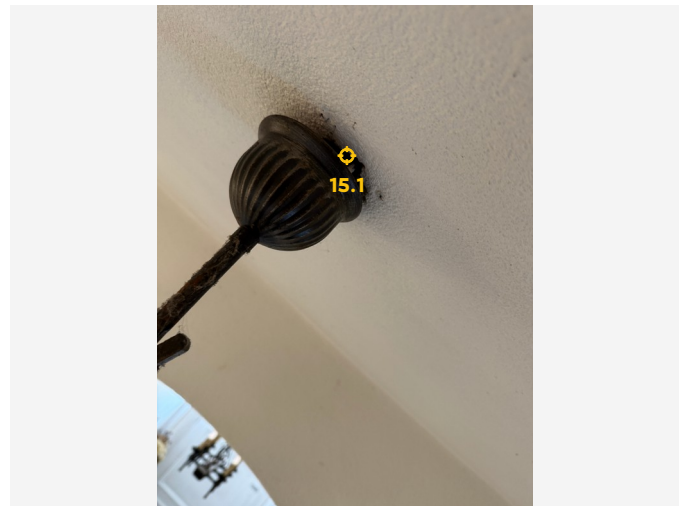
Geen asbest

#	Type	Referentie	Resultaat
15.1	Mengmonster	02	Geen asbest

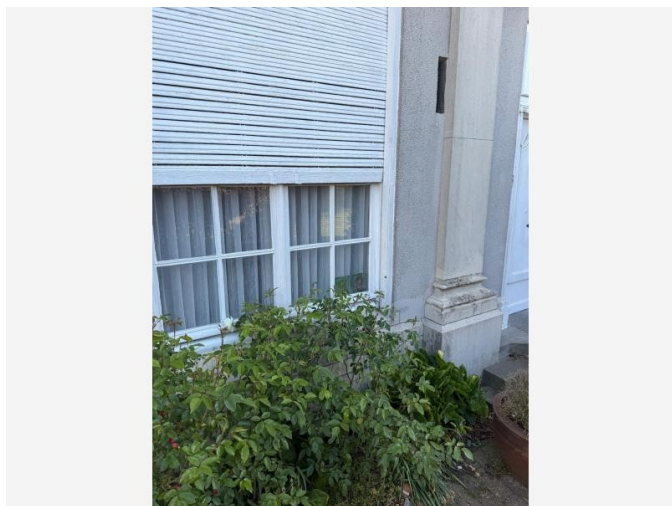
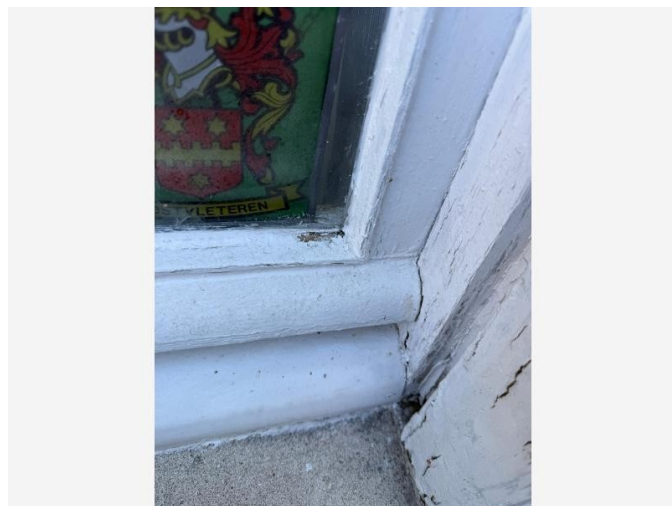
Geen asbest

#	Type	Referentie	Resultaat
16.1	Puntmonster	03	Geen asbest

<b>Beschrijving</b>	Mastiek monster geen asbest
<b>Omgeving</b>	Buiten
<b>Primaire drager</b>	Wandopening verticaal (raam, deur, ...)
<b>Bindmiddel van materiaal</b>	Kitten, mastiek, pasta
<b>Gebondenheid op basis van bindmiddel</b>	Hecht
<b>Hoeveelheid (gewicht - aantal)</b>	<ul style="list-style-type: none"><li>• 20,00 kg - 1 stuk</li></ul>
<b>Totaal gewicht</b>	20,00 kg
<b>Identificatiemethode</b>	Een monstername door de asbestdeskundige met laboanalyse door een asbestlabo.
<b>Destructieve handeling voor identificatie</b>	Nee
<b>Opmerking</b>	Betreft alle niet soepele mastiek.
