Asbestinventarisatetest

Ameiveld 13, 9400 Ninove

Attestnummer : 20230923-000018.000

Uitgegeven op : 23.09.2023

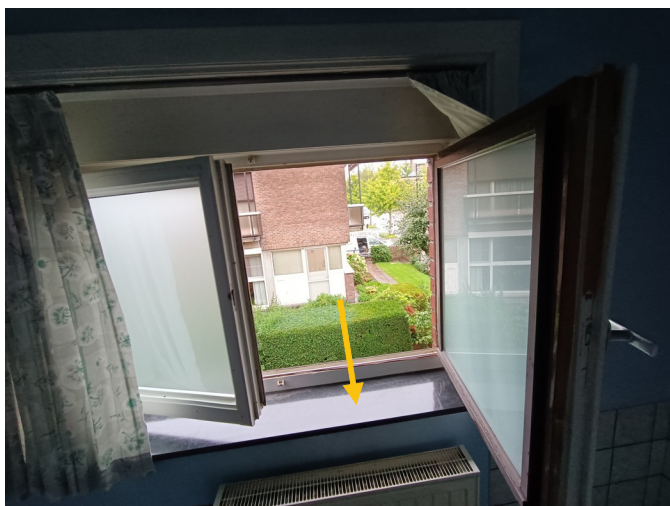
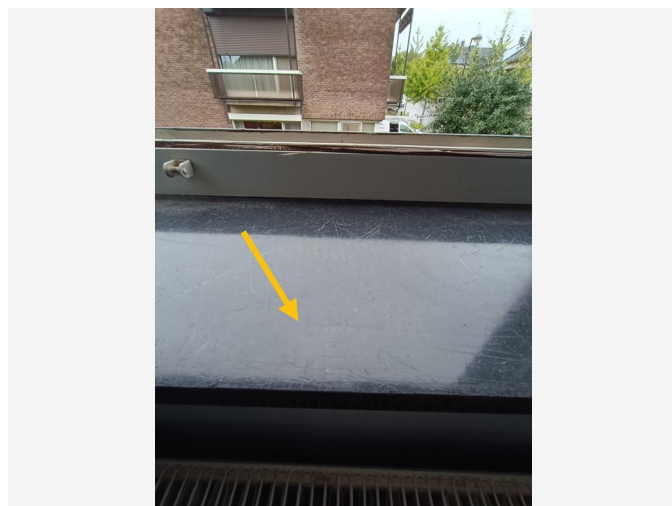
Verwijderen

Eindbeoordeling materiaalrisico	Verhoogd materiaalrisico en/of verhoogde kans op vezelvrijgave
---------------------------------	--

Gebondenheid	Categorie 1: hechtgebonden in oorsprong
Asbestsoort (vezeltype)	Crocidoliet aanwezig
Asbestconcentratie	Laag (< 50%)
Afschermingsgraad van het gehele materiaal	Geheel of deels (ook) vrij aan de binnenlucht
Toestand van het materiaal	Licht beschadigd, licht verweerd. Intact materiaal type Pical – asbestboard of categorie III 'gebondenheid'

Beschrijving	raamtabletten
Omgeving	Binnen
Primaire drager	Binnenwand
Asbestmateriaal	Plaat, paneel, tablet - Type Massal
Bindmiddel van asbestmateriaal	Cement
Gebondenheid op basis van bindmiddel	Hecht
Hoeveelheid (oppervlakte - dikte - aantal)	• 0,60 m ² - 2,00 cm - 9 stuks
Totaal volume	0,108 m ³

- Zorg voor een veilig beheer. Vermijd het beschadigen van het asbestmateriaal. Controleer de toestand jaarlijks op wijzigingen.

- Eenvoudige handelingen: mag via doe-het-zelf of door werknemer(s) met opleidingsattest eenvoudige handelingen
De raamtabletten kunnen voorzichtig losgebeiteld worden, extra bevochtigen om stof te voorkomen + dragen van de nodige beschermingsmiddelen (mondmasker ffp3, handschoenen, tyvec) verpakken in plastic folie en afvoeren naar het containerpark als hechtgebonden asbestafval.

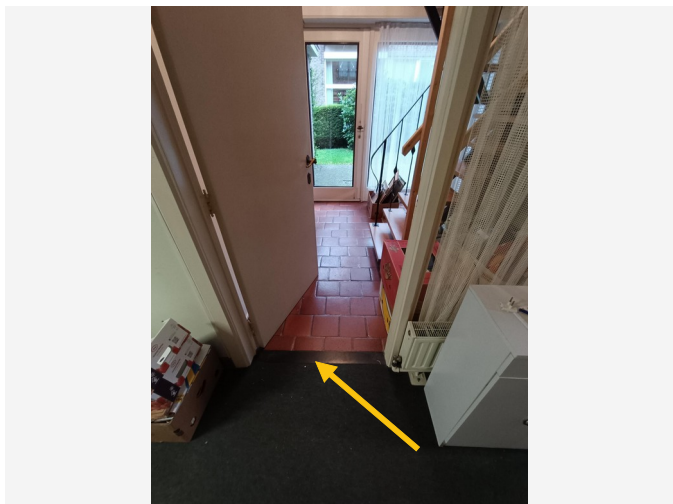
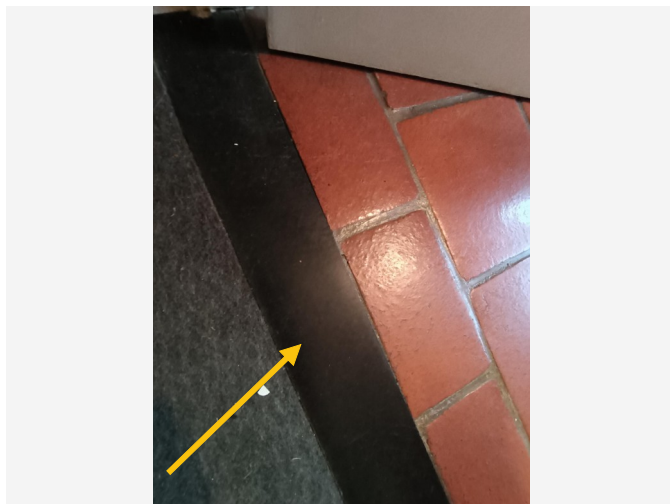
Verwijderen

Eindbeoordeling materiaalrisico	Verhoogd materiaalrisico en/of verhoogde kans op vezelvrijgave
---------------------------------	--

Gebondenheid	Categorie 1: hechtgebonden in oorsprong
Asbestsoort (vezeltype)	Crocidoliet aanwezig
Asbestconcentratie	Laag (< 50%)
Afschermingsgraad van het gehele materiaal	Geheel of deels (ook) vrij aan de binnenlucht
Toestand van het materiaal	Licht beschadigd, licht verweerd. Intact materiaal type Pical – asbestboard of categorie III 'gebondenheid'

Beschrijving	deurdorpel
Omgeving	Binnen
Primaire drager	Vloer
Asbestmateriaal	Plaat, paneel, tablet - Type Massal
Bindmiddel van asbestmateriaal	Cement
Gebondenheid op basis van bindmiddel	Hecht
Hoeveelheid (oppervlakte - dikte - aantal)	• 0,30 m ² - 2,00 cm - 1 stuk
Totaal volume	0,006 m ³

- Zorg voor een veilig beheer. Vermijd het beschadigen van het asbestmateriaal. Controleer de toestand jaarlijks op wijzigingen.

- Eenvoudige handelingen: mag via doe-het-zelf of door werknemer(s) met opleidingsattest eenvoudige handelingen
De dorpels kunnen voorzichtig losgebeiteld worden, extra bevochtigen om stof te voorkomen + dragen van de nodige beschermingsmiddelen (mondmasker ffp3, handschoenen, tyvec) verpakken in plastic folie en afvoeren naar het containerpark als hechtgebonden asbestafval.

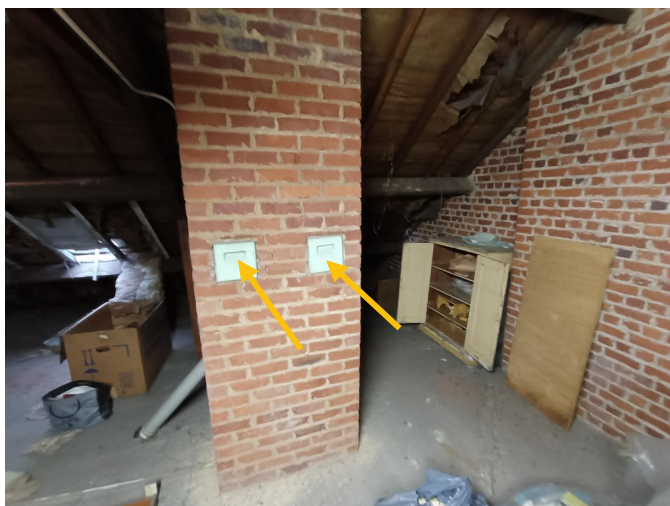
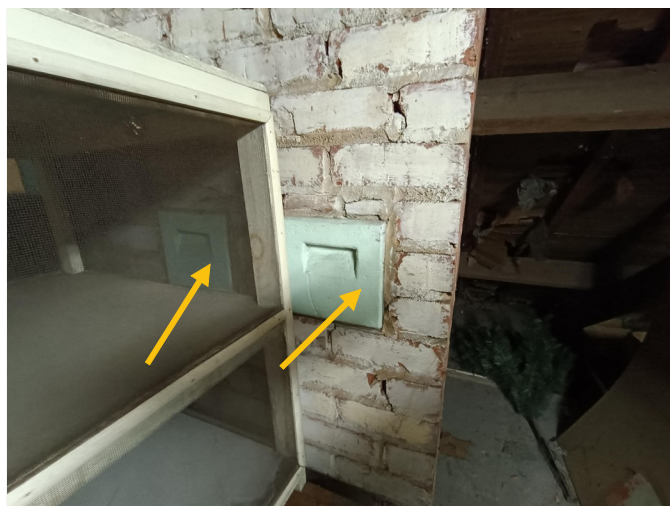
Zorgvuldig beheren

Eindbeoordeling materiaalrisico	Zeer laag materiaalrisico en/of zeer lage kans op vezelvrijgave
---------------------------------	---

Gebondenheid	Categorie 1: hechtgebonden in oorsprong
Asbestsoort (vezeltype)	Crocidoliet aanwezig
Asbestconcentratie	Laag (< 50%)
Afschermingsgraad van het gehele materiaal	Niet stootvaste afscherming
Toestand van het materiaal	Onbeschadigd, niet verweerd

Beschrijving	roetplaat schouwen
Omgeving	Binnen
Primaire drager	Binnenwand
Asbestmateriaal	Dak- en gevelbekleding - Plaat
Bindmiddel van asbestmateriaal	Cement
Gebondenheid op basis van bindmiddel	Hecht
Hoeveelheid (oppervlakte - dikte - aantal)	• 0,40 m ² - 2,00 cm - 4 stuks
Totaal volume	0,032 m ³
Eenvoudig bereikbaar	Ja
Bevestigingswijze	• Geklemd

- Zorg voor een veilig beheer. Vermijd het beschadigen van het asbestmateriaal. Controleer de toestand jaarlijks op wijzigingen.

- Eenvoudige handelingen: mag via doe-het-zelf of door werknemer(s) met opleidingsattest eenvoudige handelingen de materialen ongebroken demonteren en verpakt in een asbestzak aanbieden aan het containerpark het dragen van correcte persoonsbeschermingsmiddelen hiervoor is verplicht

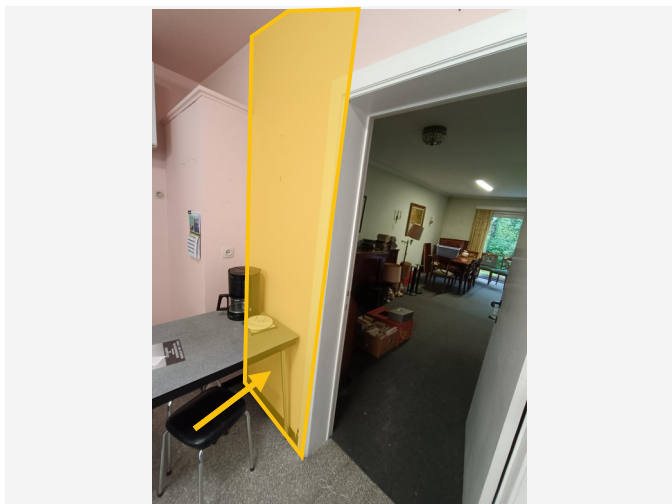
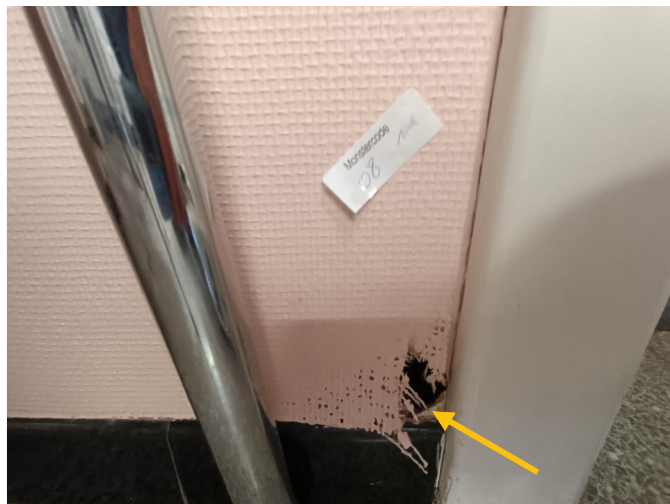
Zorgvuldig beheren

Eindbeoordeling materiaalrisico	Zeer laag materiaalrisico en/of zeer lage kans op vezelvrijgave
---------------------------------	---

Gebondenheid	Categorie 1: hechtgebonden in oorsprong
Asbestsoort (vezeltype)	Alleen chrysotiel
Asbestconcentratie	Laag (< 50%)
Afschermingsgraad van het gehele materiaal	Niet stootvaste afscherming
Toestand van het materiaal	Onbeschadigd, niet verweerd

#	Type	Referentie	Resultaat
4.1	Puntmonster	08	Chrysotiel

Beschrijving	plaat in muur
Omgeving	Binnen
Primaire drager	Binnenwand
Asbestmateriaal	Plaat, paneel, tablet - Type Menuiserite
Bindmiddel van asbestmateriaal	Cement
Gebondenheid op basis van bindmiddel	Hecht
Hoeveelheid (oppervlakte - dikte - aantal)	• 3,00 m ² - 1,00 cm - 2 stuks

- Zorg voor een veilig beheer. Vermijd het beschadigen van het asbestmateriaal. Controleer de toestand jaarlijks op wijzigingen.

- Eenvoudige handelingen: mag via doe-het-zelf of door werknemer(s) met opleidingsattest eenvoudige handelingen de materialen ongebroken demonteren en verpakt in een asbestzak aanbieden aan het containerpark het dragen van correcte persoonsbeschermingsmiddelen hiervoor is verplicht

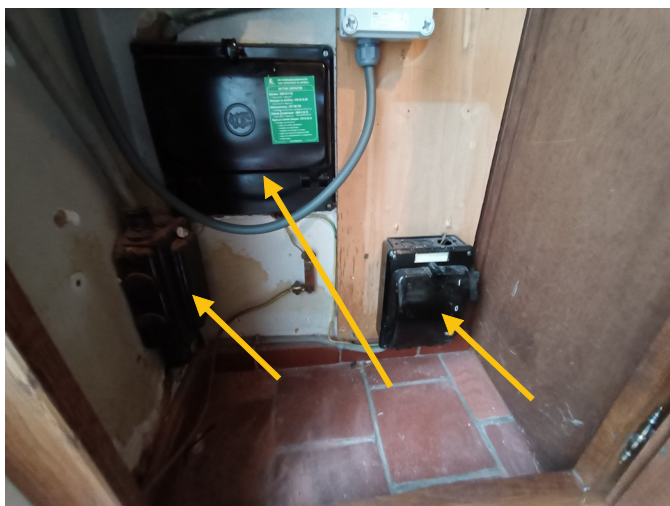
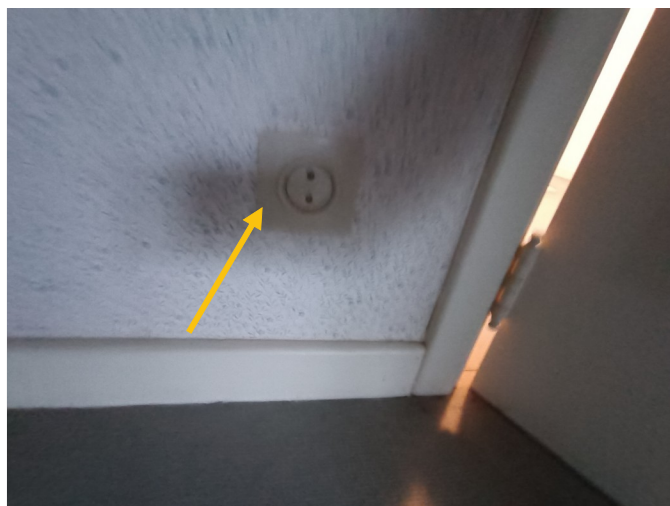
Zorgvuldig beheren

Eindbeoordeling materiaalrisico	Laag materiaalrisico en/of verlaagde kans op vezelvrijgave
---------------------------------	--

Gebondenheid	Categorie 1: hechtgebonden in oorsprong
Asbestsoort (vezeltype)	Crocidoliet aanwezig
Asbestconcentratie	Laag (< 50%)
Afschermingsgraad van het gehele materiaal	Geheel of deels (ook) vrij aan de binnenlucht
Toestand van het materiaal	Onbeschadigd, niet verweerd

Beschrijving	bakeliet
Omgeving	Binnen
Primaire drager	Communicatie en elektrische infrastructuur en uitrusting
Asbestmateriaal	Plaat, paneel, tablet - Type Bakeliet
Bindmiddel van asbestmateriaal	Kunststof of -hars
Gebondenheid op basis van bindmiddel	Hecht
Hoeveelheid (oppervlakte - dikte - aantal)	• 1,00 m ² - 1,00 cm - 1 stuk
Totaal volume	0,01 m ³
Eenvoudig bereikbaar	Ja
Bevestigingswijze	• Geschroefd

- Zorg voor een veilig beheer. Vermijd het beschadigen van het asbestmateriaal. Controleer de toestand jaarlijks op wijzigingen.

- Eenvoudige handelingen: mag via doe-het-zelf of door werknemer(s) met opleidingsattest eenvoudige handelingen
Schakelaars, stopcontacten en andere gelijkaardige toepassingen kunnen eenvoudig losgeschroefd worden --> EH doe-het-zelf.
- Eenvoudige handelingen: enkel door erkend asbestverwijderaar
Afgesloten of verzegelde kast --> EH opgeleid techniek personeel 8u basisopleiding asbest.

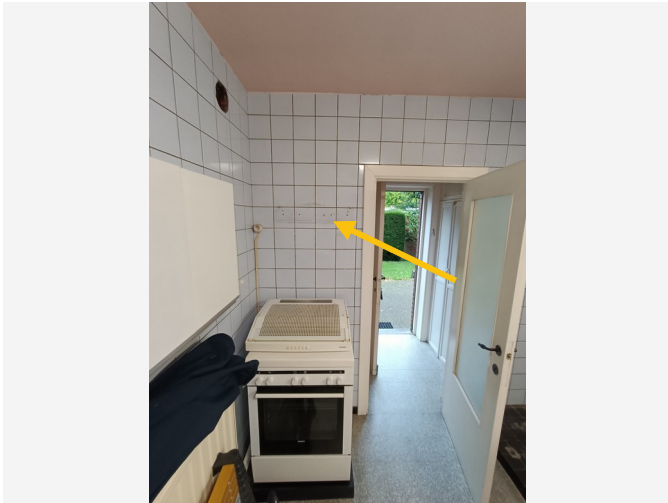
Er is geen data gekend van het plaatsen van de wandtegels.

Mogelijk bevindt er zich asbestverdachte tegellijm achter de wandtegels. Dit was niet waarneembaar, er waren geen bestaande beschadigingen of openingen in de wandtegels.

Bij verwijderen van de muurtegels een extra staalname laten uitvoeren ter controle.
