Asbestinventarisatetest

Fernand Tavernestraat 32, 9400 Ninove

Attestnummer : 20230716-000021.000

Niet-asbestveilig

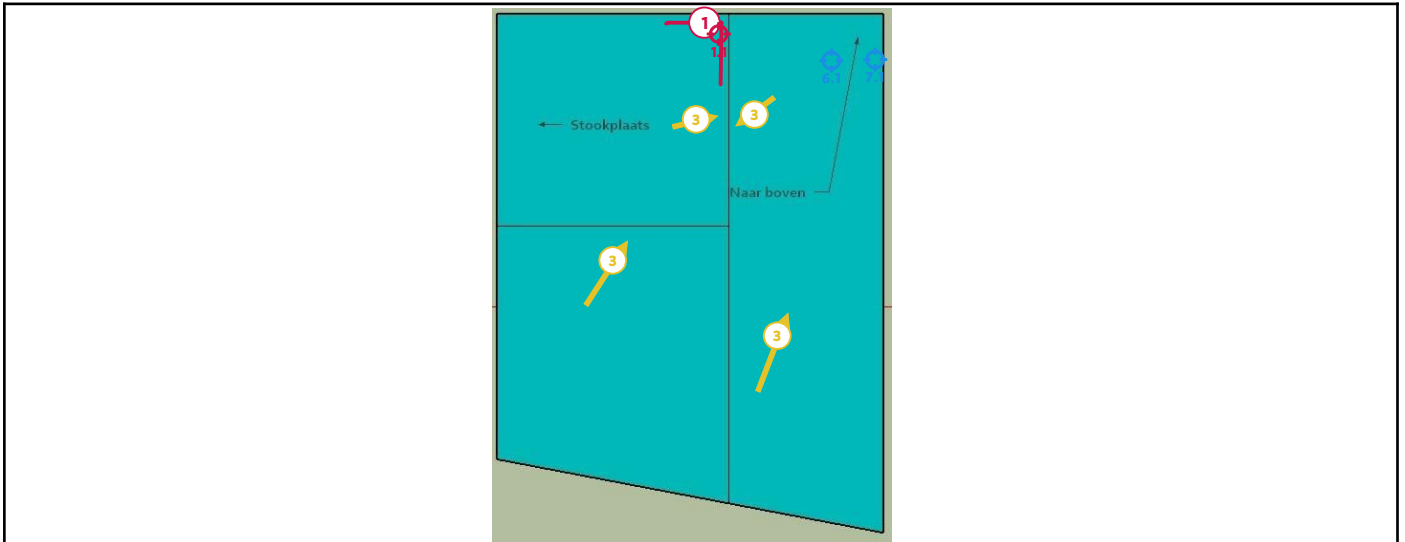
Plan 1.1: Plan Kelder verdieping

Beschrijving	Type	Actie
1. Leidingisolatie gips	Asbestmateriaal	Dringend verwijderen
1.1 Code: 230703-FTAV32-LEISO	Mengmonster	-
3. Bakelieten elektriciteitsonderdelen	Asbestmateriaal	Zorgvuldig beheren
6. Pleisterwerk plafonds	Geen asbest	-
6.1 Code: 230703-FTAV32-PLEPLA	Mengmonster	-
7. Pleisterwerk muren	Geen asbest	-
7.1 Code: 230703-FTAV32-PLEMUR	Mengmonster	-

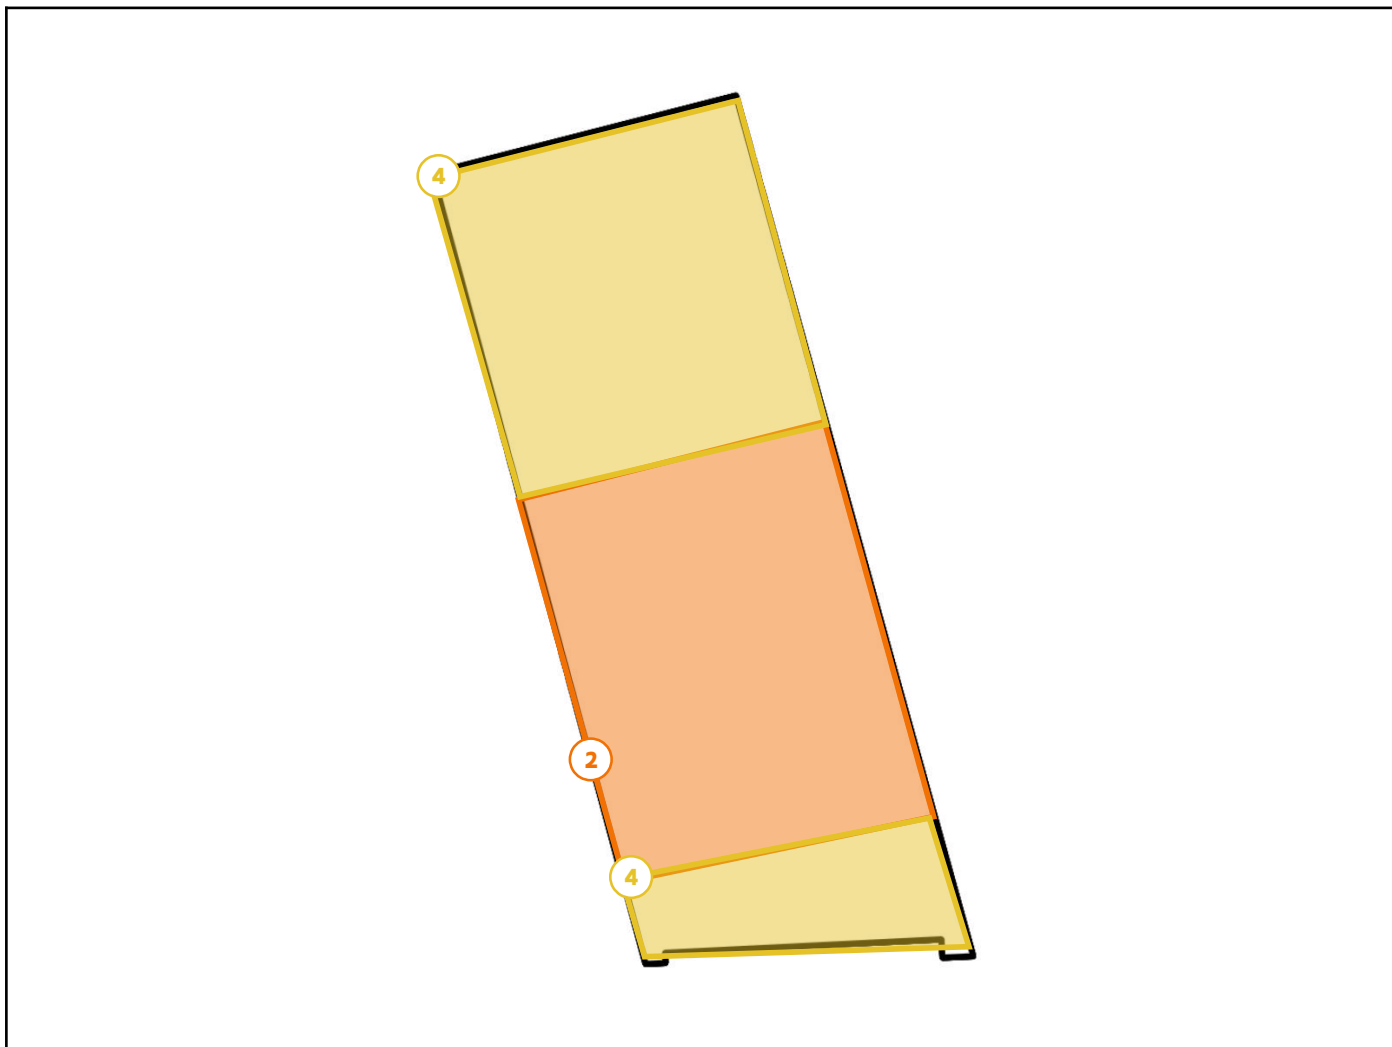
Plan 1.6: Hoofdgebouw plan

Beschrijving	Type	Actie
2. Dakleien	Asbestmateriaal	Verwijderen
4. Roofing platte dak	Asbestmateriaal	Zorgvuldig beheren

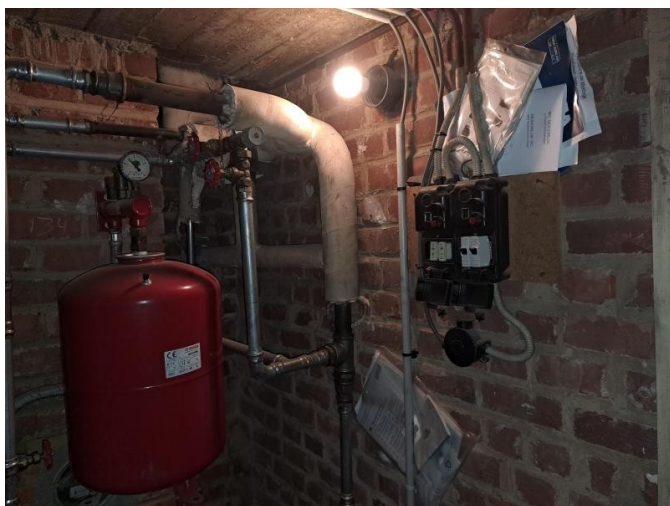
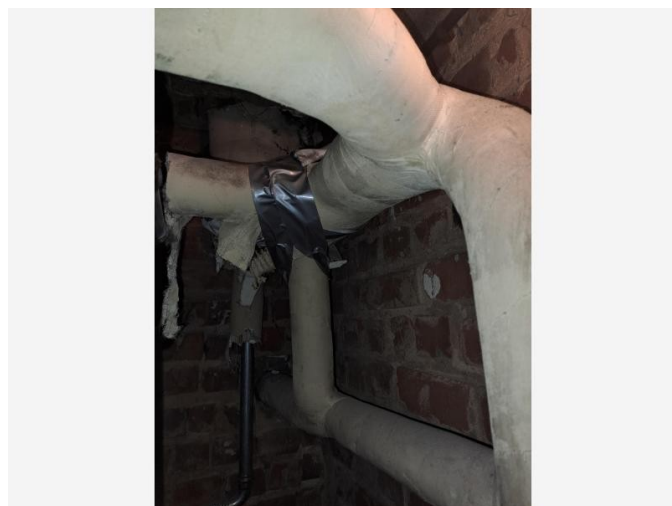
Dringend verwijderen

Eindbeoordeling materiaalrisico	Hoog materiaalrisico en/of hoge kans op vezelvrijgave
---------------------------------	---

Gebondenheid	Categorie 2: niet-hechtgebonden met matrix
Asbestsoort (vezeltype)	Amfibool aanwezig, uitgezonderd crocidoliet
Asbestconcentratie	Hoog ($\geq 50\%$)
Afschermingsgraad van het gehele materiaal	Geheel of deels (ook) vrij aan de binnenlucht
Toestand van het materiaal	Zwaar beschadigd, zwaar verweerd

#	Type	Referentie	Resultaat
1.1	Mengmonster	230703-FTAV32-LEIISO	Amosiet, Chrysotiel

Beschrijving	Leidingisolatie gips
Omgeving	Binnen
Primaire drager	HVAC infrastructuur en uitrusting
Asbestmateriaal	In-situ afwerkingslagen - Thermische isolatie
Bindmiddel van asbestmateriaal	Gips - kalk
Gebondenheid op basis van bindmiddel	Niet-hechtgebonden
Hoeveelheid (lengte - omtrek - dikte - aantal)	<ul style="list-style-type: none">2,00 m - 14,00 cm - 4,00 cm - 1 stuk

- Scherm in afwachting van verwijdering het asbestmateriaal af van luchtstromingen en verstoring: bijvoorbeeld door het te verpakken, te fixeren, af te dekken, signalisatie - afbakening aan te brengen, ...
- Verwijder dit asbestmateriaal zo snel mogelijk. Volg de toestand goed op.

- Hermetische zone (erkend asbestverwijderaar)
Op basis van de risicobeoordeling moet worden uitgemaakt welke herstel- of verwijderingstechniek moet worden toegepast. Als asbestverwijdering d.m.v. de methode van de couveusezak of door middel van de methode van de hermetisch afgesloten zone vereist is, mag dat enkel door erkende ondernemingen gebeuren.

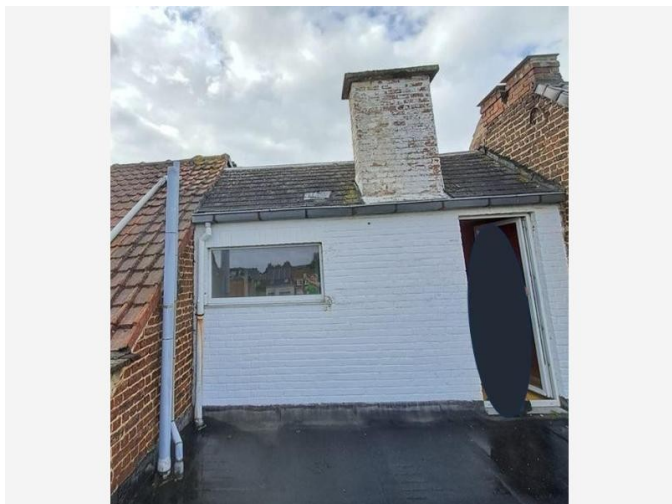
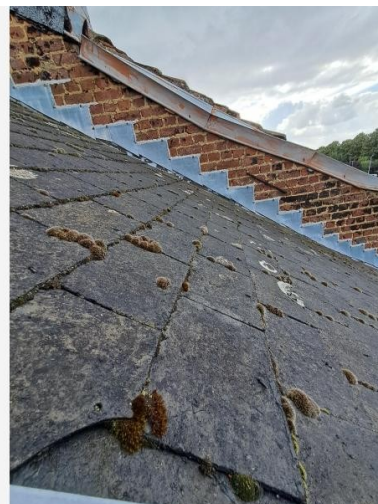
Verwijderen

Eindbeoordeling materiaalrisico	Verhoogd materiaalrisico en/of verhoogde kans op vezelvrijgave
---------------------------------	--

Gebondenheid	Categorie 1: hechtgebonden in oorsprong
Asbestsoort (vezeltype)	Crocidoliet aanwezig
Asbestconcentratie	Laag (< 50%)
Afschermingsgraad van het gehele materiaal	Geheel of deels vrij aan de buitenlucht
Toestand van het materiaal	Matig beschadigd, matig verweerd

Beschrijving	Dakleien
Omgeving	Buiten
Primaire drager	Schuin dak
Asbestmateriaal	Dak- en gevelbekleding - Lei, shingle
Bindmiddel van asbestmateriaal	Cement
Gebondenheid op basis van bindmiddel	Hecht
Hoeveelheid (oppervlakte - aantal)	• 32,00 m ² - 1 stuk
Totale oppervlakte	32,00 m ²
Eenvoudig bereikbaar	Ja

- Zorg voor een veilig beheer en verwijder dit asbestmateriaal wanneer het bij werken eenvoudig bereikbaar wordt. Controleer de toestand jaarlijks op wijzigingen.
- Hemelwater dat afspoelt van asbestcement daken of gevels kan asbestdeeltjes bevatten. Gebruik het enkel voor gesloten circuits (bv. spoelen toiletten). Reinig na het vervangen van het dak of de gevel de dakgoten en regenwaterput of -ton om asbesthoudend sediment of slib te verwijderen

- Eenvoudige handelingen: mag via doe-het-zelf of door werknemer(s) met opleidingsattest eenvoudige handelingen
De techniek van de eenvoudige handelingen mag worden toegepast bij de verwijdering van hechtgebonden asbest die niet beschadigd is of waarbij er geen vrije vezels zichtbaar zijn en waarbij verwijdering geen aanleiding geeft tot een wijziging van de toestand (bijlage VI.3-2, A, 1° van de codex) en indien kan voldaan worden aan de andere voorwaarden voor het gebruik van deze techniek.

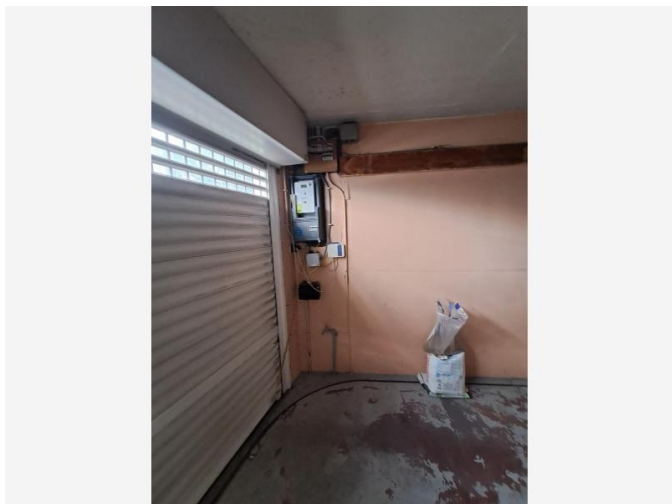
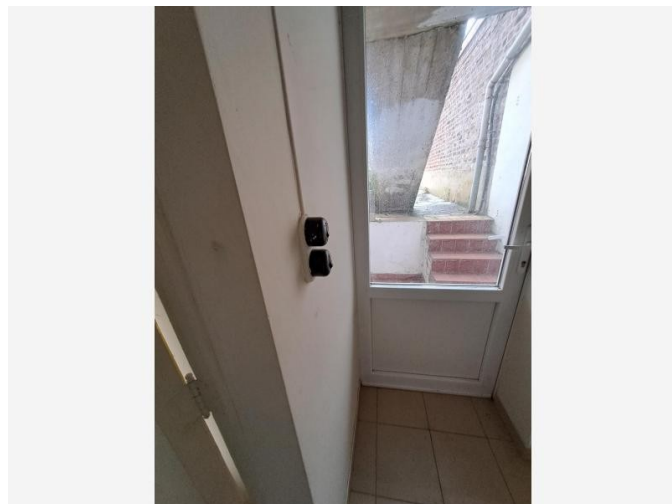
Zorgvuldig beheren

Eindbeoordeling materiaalrisico	Laag materiaalrisico en/of verlaagde kans op vezelvrijgave
---------------------------------	--

Gebondenheid	Categorie 1: hechtgebonden in oorsprong
Asbestsoort (vezeltype)	Crocidoliet aanwezig
Asbestconcentratie	Laag (< 50%)
Afschermingsgraad van het gehele materiaal	Geheel of deels (ook) vrij aan de binnenlucht
Toestand van het materiaal	Onbeschadigd, niet verweerd

Beschrijving	Bakelieten elektriciteitsonderdelen
Omgeving	Binnen
Primaire drager	Communicatie en elektrische infrastructuur en uitrusting
Asbestmateriaal	Plaat, paneel, tablet - Type Bakeliet
Bindmiddel van asbestmateriaal	Kunststof of -hars
Gebondenheid op basis van bindmiddel	Hecht
Hoeveelheid (oppervlakte - dikte - aantal)	• 0,50 m ² - 4,00 cm - 1 stuk
Totaal volume	0,02 m ³
Eenvoudig bereikbaar	Ja
Bevestigingswijze	• Geschroefd

- Zorg voor een veilig beheer. Vermijd het beschadigen van het asbestmateriaal. Controleer de toestand jaarlijks op wijzigingen.

- Eenvoudige handelingen: mag via doe-het-zelf of door werknemer(s) met opleidingsattest eenvoudige handelingen
De techniek van de eenvoudige handelingen mag worden toegepast bij de verwijdering van hechtgebonden asbest die niet beschadigd is of waarbij er geen vrije vezels zichtbaar zijn en waarbij verwijdering geen aanleiding geeft tot een wijziging van de toestand (bijlage VI.3-2, A, 1^o van de codex) en indien kan voldaan worden aan de andere voorwaarden voor het gebruik van deze techniek.

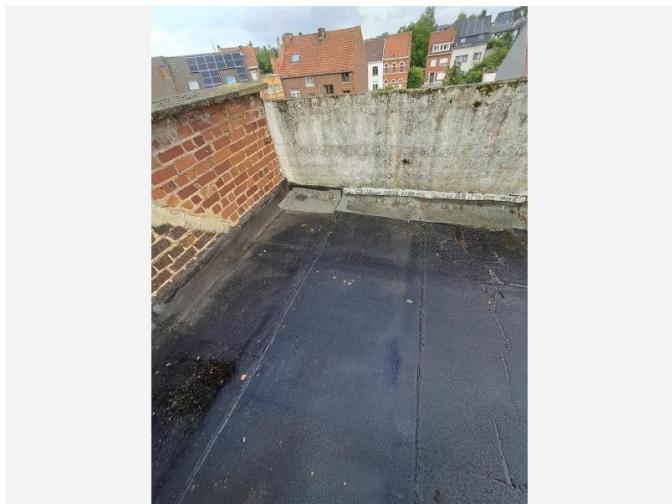
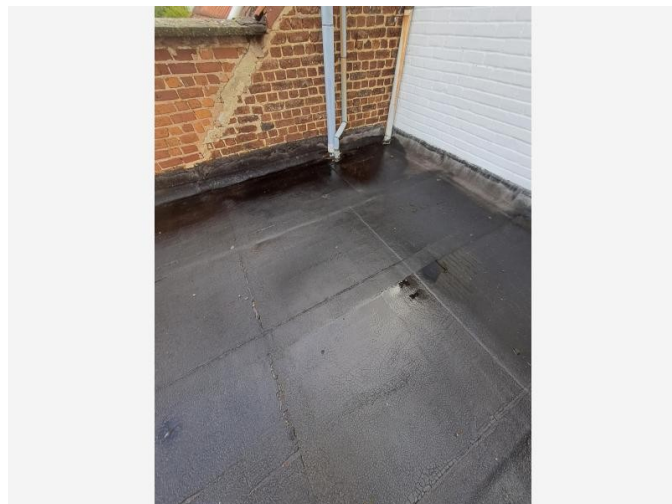
Zorgvuldig beheren

Eindbeoordeling materiaalrisico	Laag materiaalrisico en/of verlaagde kans op vezelvrijgave
---------------------------------	--

Gebondenheid	Categorie 1: hechtgebonden in oorsprong
Asbestsoort (vezeltype)	Crocidoliet aanwezig
Asbestconcentratie	Laag (< 50%)
Afschermingsgraad van het gehele materiaal	Geheel of deels vrij aan de buitenlucht
Toestand van het materiaal	Licht beschadigd, licht verweerd. Intact materiaal type Pical – asbestboard of categorie III 'gebondenheid'

Beschrijving	Roofing platte dak
Omgeving	Buiten
Primaire drager	Plat dak
Asbestmateriaal	Dak- en gevelbekleding - Roofing
Bindmiddel van asbestmateriaal	Bitumen (roofing, teer, asfalt)
Gebondenheid op basis van bindmiddel	Hecht
Hoeveelheid (oppervlakte - aantal)	• 28,50 m ² - 1 stuk
Totale oppervlakte	28,50 m ²
Eenvoudig bereikbaar	Ja
Bevestigingswijze	• Verlijmd, ingegoten, versmeerd

Identificatiemethode	Vaststelling zonder monstername Motivatie: Groot risico op structurele gevolgschade (lekschade, werking installatie,...)
Destructieve handeling voor identificatie	Nee
Opmerking	Roofing/bitumen/teer dienen altijd als asbestverdacht beschouwd te worden. Indien later werken nodig, best eerst laten onderzoeken.

- Zorg voor een veilig beheer. Vermijd het beschadigen van het asbestmateriaal. Controleer de toestand jaarlijks op wijzigingen.

- Hermetische zone (erkend asbestverwijderaar)
Op basis van de risicobeoordeling moet worden uitgemaakt welke herstel- of verwijderingstechniek moet worden toegepast. Als asbestverwijdering d.m.v. de methode van de couveusezak of door middel van de methode van de hermetisch afgesloten zone vereist is, mag dat enkel door erkende ondernemingen gebeuren.

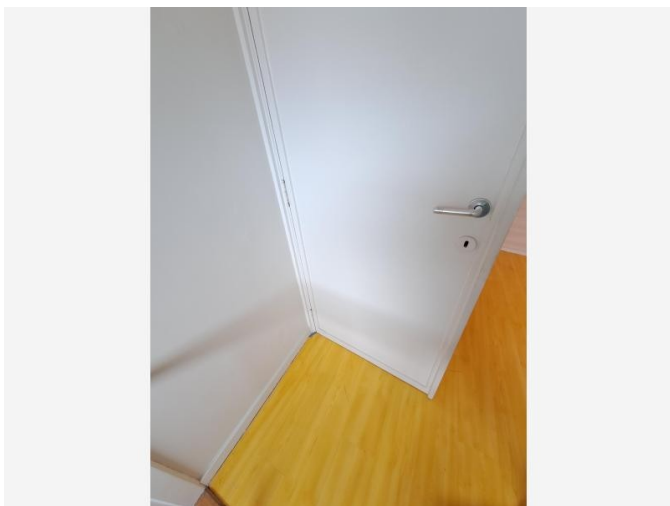
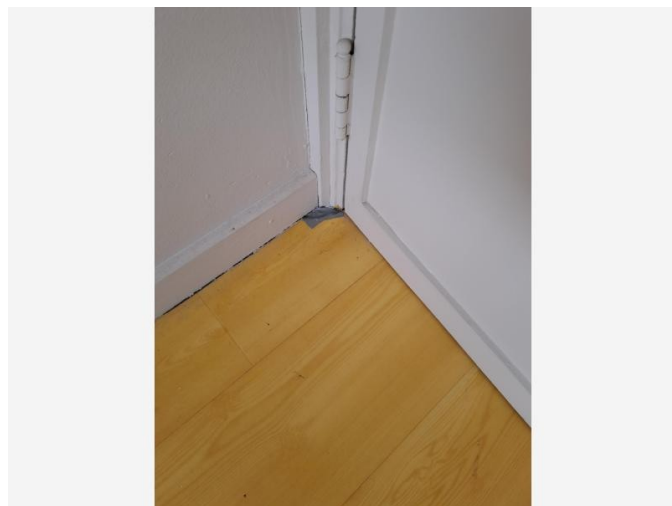
Geen asbest

#	Type	Referentie	Resultaat
5.1	Puntmonster	230703-FTAV32-VINBOV	Geen asbest

Beschrijving	Vinyl zolderverdieping
Omgeving	Binnen
Primaire drager	Vloer
Bindmiddel van materiaal	Kunststof of -hars

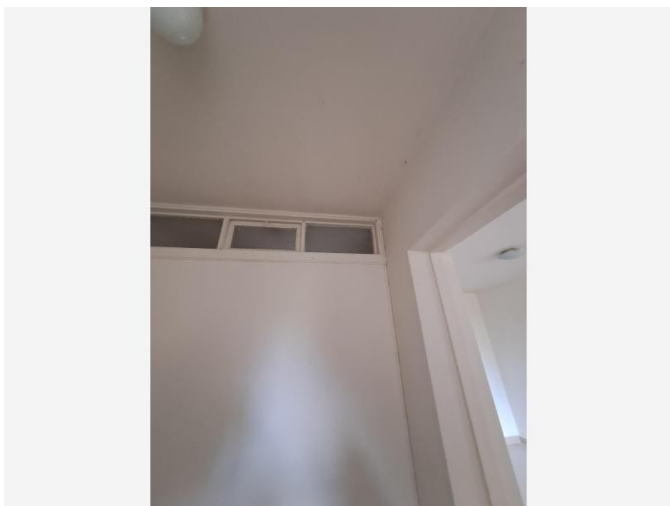
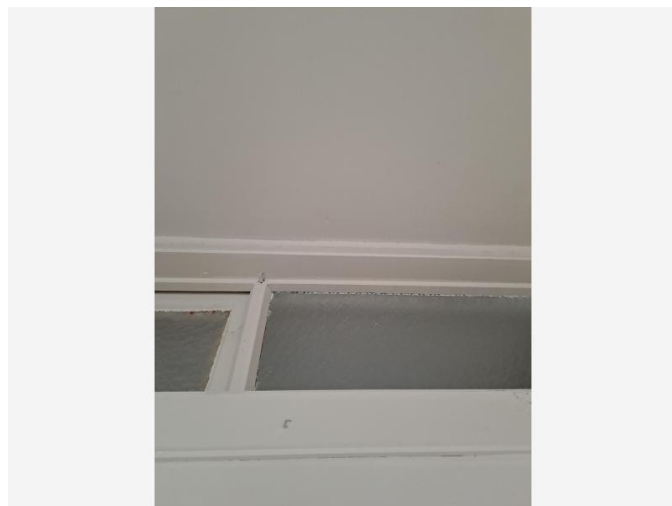
Fiche 6: Pleisterwerk plafonds

Geen asbest

#	Type	Referentie	Resultaat
6.1	Mengmonster	230703-FTAV32-PLEPLA	Geen asbest

Beschrijving	Pleisterwerk plafonds
Omgeving	Binnen
Primaire drager	Plafond

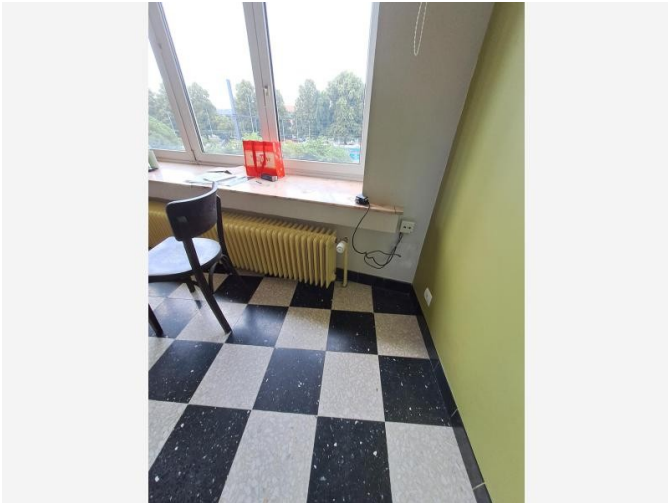
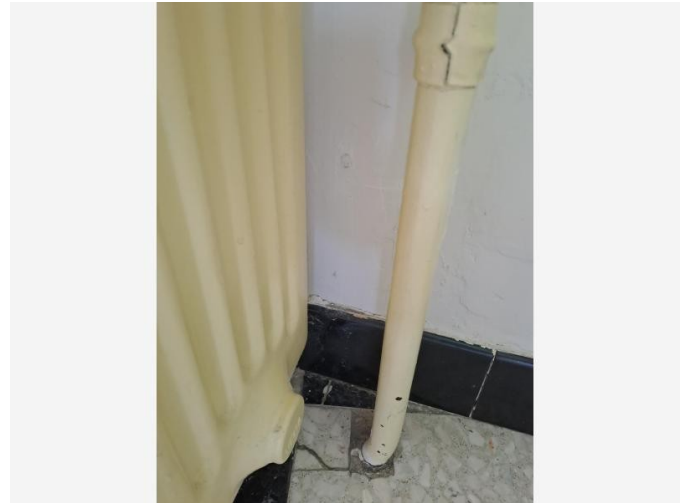
Fiche 7: Pleisterwerk muren

Geen asbest

#	Type	Referentie	Resultaat
7.1	Mengmonster	230703-FTAV32-PELMUR	Geen asbest

Beschrijving	Pleisterwerk muren
Omgeving	Binnen
Primaire drager	Wand vrijstaand (scheidingsmuur, ...)
