Asbestinventarisatetest

Hofstraat 46, 9451 Haaltert

Attestnummer : 20241202-000234.000

Uitgegeven op : 02.12.2024

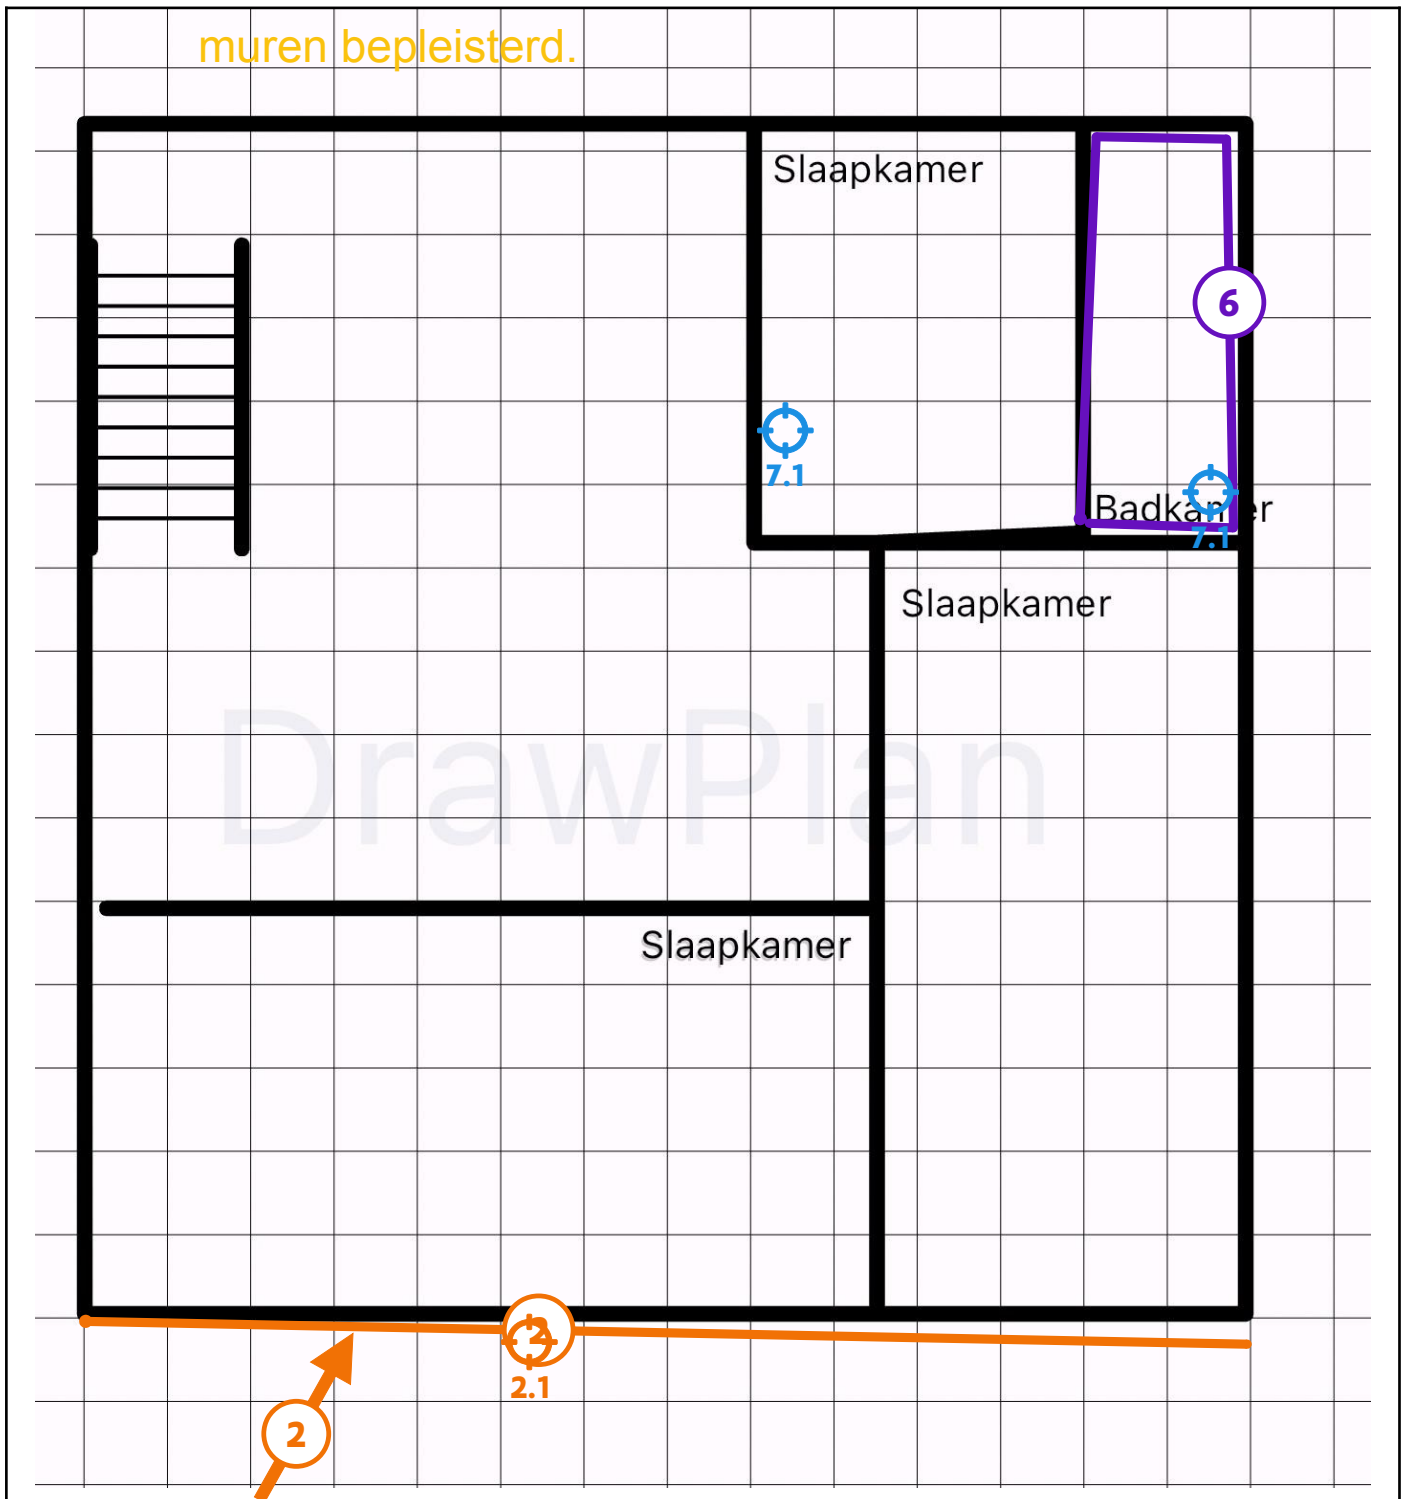
Plan 1.3: Vd1

Beschrijving	Type	Actie
2. Dak/gevelleien (met staalname)	Asbestmateriaal	Verwijderen

2.1 Code: 04	Puntmonster	-
6. Tegellijm niet zichtbaar	Advies	-
7. Muurpleister	Geen asbest	-
7.1 Code: 01	Mengmonster	-

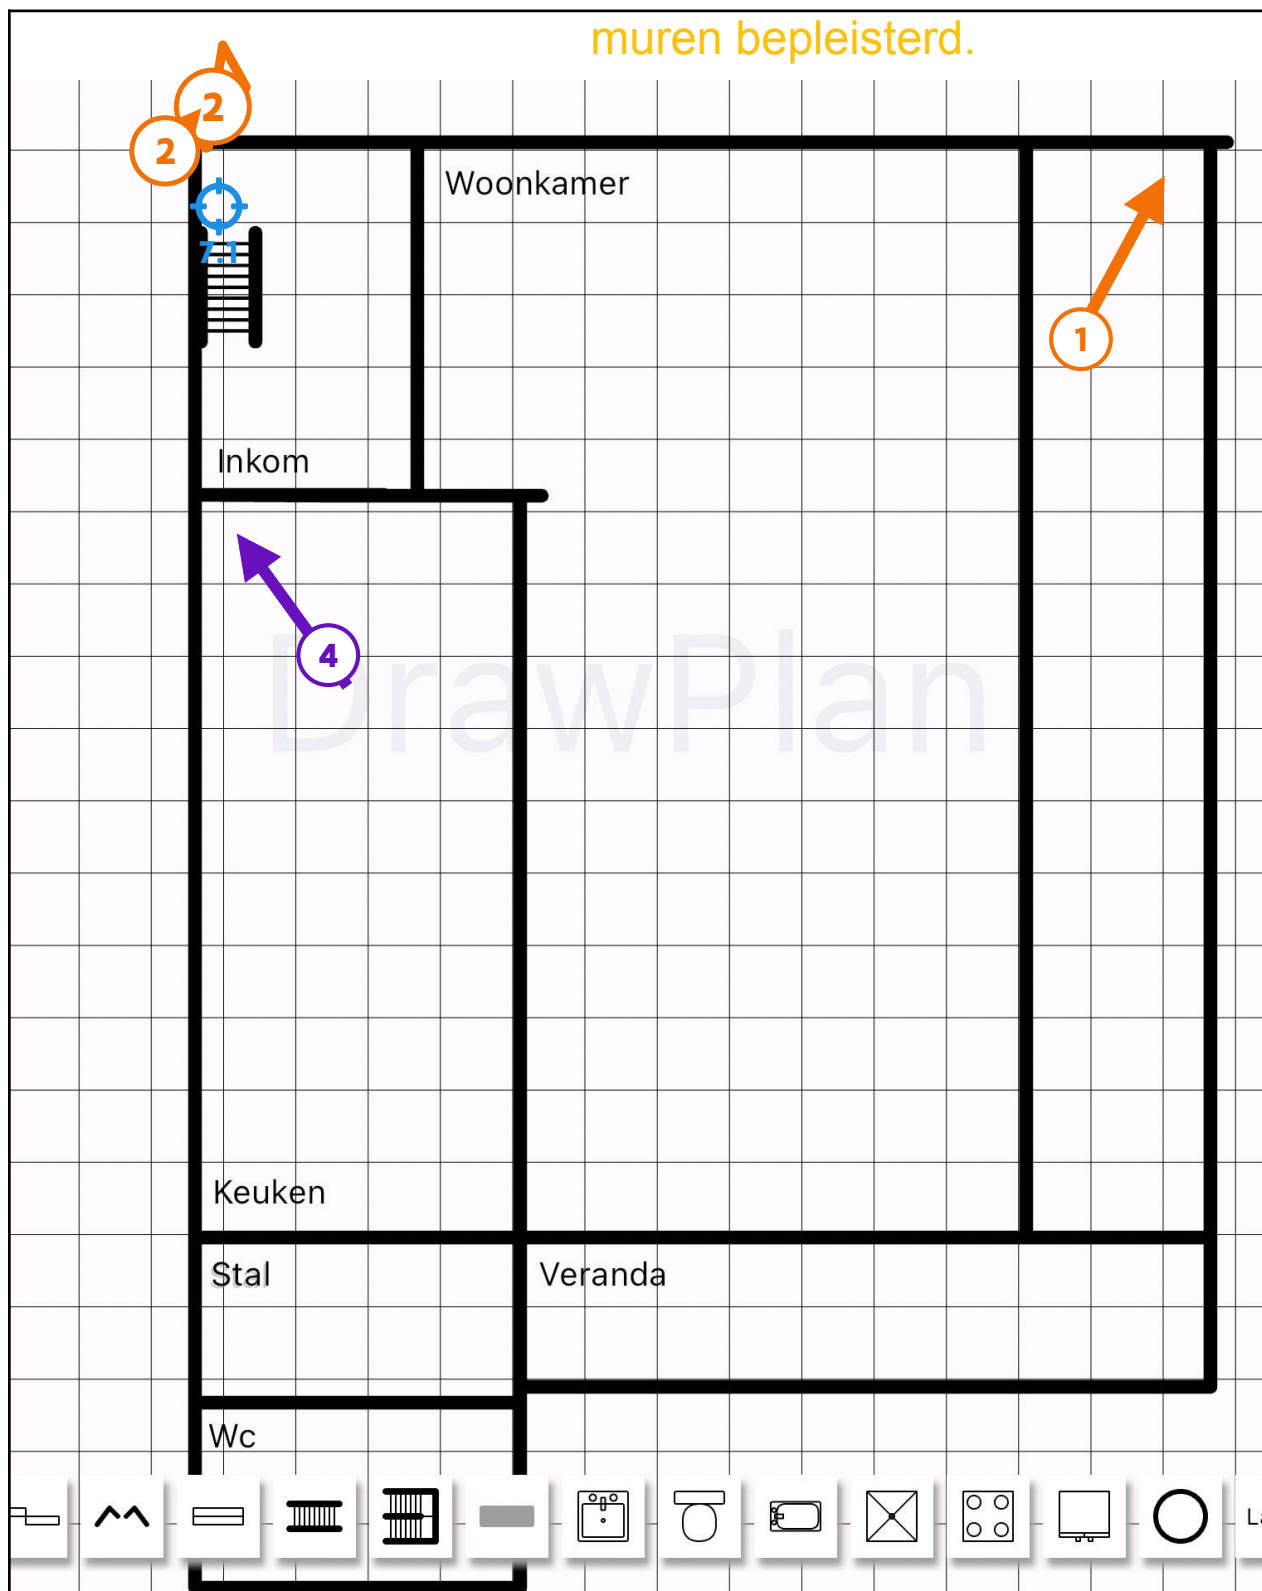
Plan 1.4: Glv

1. Bakeliet tellerkast	Asbestmateriaal	Verwijderen
2. Dak/gevelleien (met staalname)	Asbestmateriaal	Verwijderen
4. Kachelkoord (visueel niet verdacht)	Advies	-
7. Muurpleister	Geen asbest	-
7.1 Code: 01	Mengmonster	-

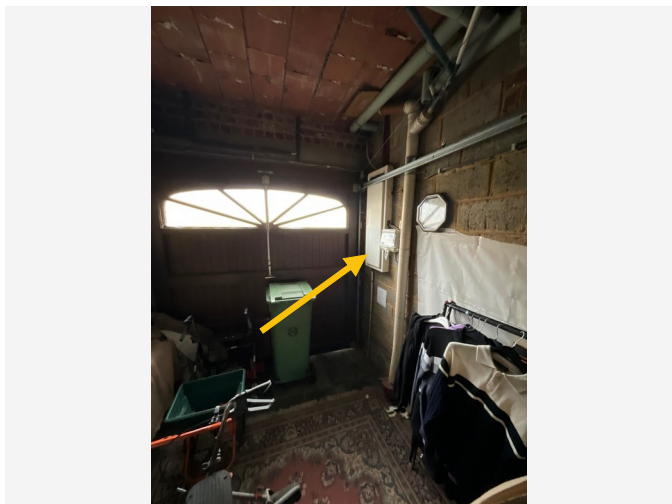
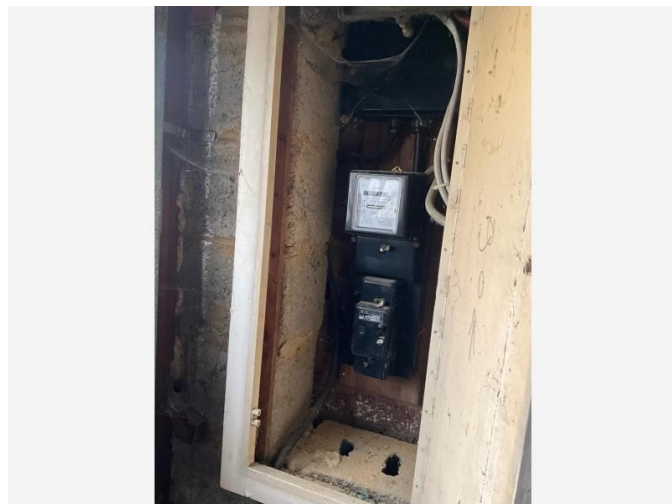
Het asbestmateriaal valt onder de mijlpaal van 2040.

Eindbeoordeling materiaalrisico	Verhoogd materiaalrisico en/of verhoogde kans op vezelvrijgave
---------------------------------	--

Gebondenheid	Categorie 1: hechtgebonden in oorsprong
Asbestsoort (vezeltype)	Crocidoliet aanwezig
Asbestconcentratie	Laag (< 50%)
Afschermingsgraad van het gehele materiaal	Geheel of deels (ook) vrij aan de binnenlucht
Toestand van het materiaal	Licht beschadigd, licht verweerd. Intact calciumsilicaatmateriaal of categorie III 'gebondenheid'

Beschrijving	Bakeliet tellerkast
Omgeving	Binnen
Primaire drager	Communicatie en elektrische infrastructuur en uitrusting
Asbestmateriaal	Plaat, paneel, tablet - Type Bakeliet
Bindmiddel van asbestmateriaal	Kunststof of -hars
Gebondenheid op basis van bindmiddel	Hecht
Hoeveelheid (oppervlakte - dikte - aantal)	<ul style="list-style-type: none">• 0,50 m² - 1,00 cm - 1 stuk
Totaal volume	0,005 m ³
Eenvoudig bereikbaar	Ja
Bevestigingswijze	<ul style="list-style-type: none">• Geschroefd
Identificatiemethode	Vaststelling zonder monsternamen
Destructieve handeling voor identificatie	Nee
Opmerking	Het is moeilijk te bepalen of de bakeliettoepassingen in de woning ook effectief asbesthoudend zijn (het kan ook gaan om de asbestvrije variant).-Er werd geen monster genomen omw beschadiging aan een elektrisch gerelateerde toepassing, extra controle bij verwijdering van het verdacht materiaal. Vermoedelijk zal de toepassing verwijderd worden bij aanpassing van het elektriciteitsnetwerk.

- Zorg voor een veilig beheer. Vermijd het beschadigen van het asbestmateriaal. Controleer de toestand jaarlijks op wijzigingen.
- Voer bijkomende staalname(s) uit.

- Eenvoudige handelingen: mag via doe-het-zelf of door werknemer(s) met opleidingsattest eenvoudige handelingen
De toepassing dient verwijderd te worden door de netbeheerder, vermoedelijk word dit uitgevoerd wanneer de oude meterkast vervangen word door een digitale meter.
Zie ook link Zie <https://ovam.vlaanderen.be/wie-mag-wat-verwijderen>
<https://ovam.vlaanderen.be/voorzorgsmaatregelen-bij-asbestverwijdering>
methodiek verwijderingsmethodes worden achteraan in het attest verder toegelicht

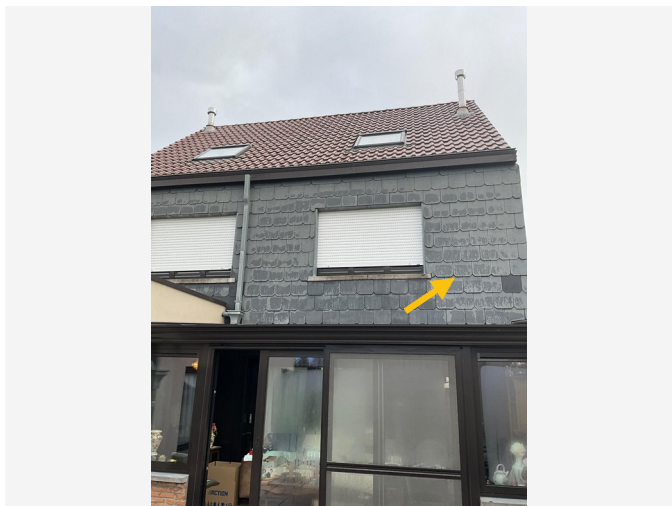
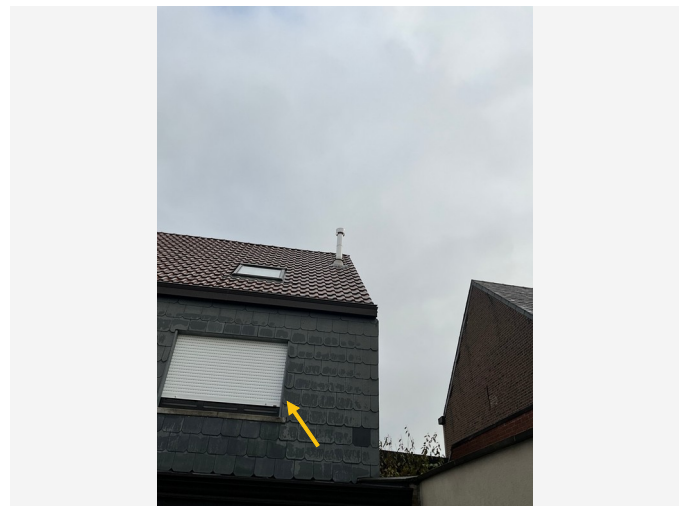
Het asbestmateriaal valt onder de mijlpaal van 2034.

Eindbeoordeling materiaalrisico	Laag materiaalrisico en/of verlaagde kans op vezelvrijgave
---------------------------------	--

#	Type	Referentie	Resultaat
2.1	Puntmonster	04	Chrysotiel

Beschrijving	Dak/gevelleien (met staalname)
Omgeving	Buiten
Primaire drager	Schuin dak
Asbestmateriaal	Dak- en gevelbekleding - Lei, shingle
Bindmiddel van asbestmateriaal	Cement
Gebondenheid op basis van bindmiddel	Hecht
Hoeveelheid (oppervlakte - aantal)	<ul style="list-style-type: none">• 50,00 m² - 1 stuk
Totale oppervlakte	50,00 m ²
Eenvoudig bereikbaar	Ja
Bevestigingswijze	<ul style="list-style-type: none">• Geklemd
Identificatiemethode	Vaststelling met monstername
Destructieve handeling voor identificatie	Nee
Opmerking	<p>Er werd een staal genomen aan een uitstekend stuk waardoor de waterdichtheid van de dakbedekking niet in het gedrang komt.</p> <p>De vermelde oppervlaktes, diktes en volumes betreffen een bereedeneerde schatting. Er worden geen rechten verleend aan deze oppervlaktes/diktes/volumes.</p>

- Verwijder dit asbestmateriaal zo snel mogelijk. Volg de toestand goed op.
- Hemelwater dat afspoelt van asbestcement daken of gevels kan asbestdeeltjes bevatten. Gebruik het enkel voor gesloten circuits (bv. spoelen toiletten). Reinig na het vervangen van het dak of de gevel de dakgoten en regenwaterput of -ton om asbesthoudend sediment of slib te verwijderen

- Eenvoudige handelingen: mag via doe-het-zelf of door werknemer(s) met opleidingsattest eenvoudige handelingen
EH via doe-het zelf

Standaard dragen van de nodige wegwerp beschermingsmiddelen FFP 3 masker , handschoenen en tyvec CAT III type 5-6

Indien mogelijk de ondervloer afdekken , leien voorzichtig verwijderen, extra fixeren, niet breken , niet gooien, onmiddellijk verpakken of voorzichtig in container met asbest bag plaatsen.

Gebruik geen stortkokers.

Indien leien in slechte staat zijn en kans bestaat op breken : Eenvoudige handeling opgeleid personeel , alle werknemer(s) moeten wel beschikken over een opleidingsattest eenvoudige handelingen 8u

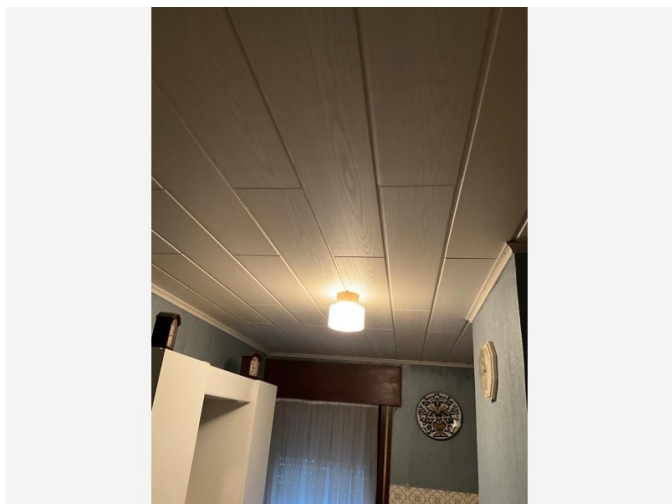
Er zijn plafonds afgewerkt in plaatmateriaal. Het is niet duidelijk of er pleisterwerk of verdacht materiaal aanwezig is achter deze valse plafonds, het is aangewezen om bijkomend onderzoek uit te voeren bij werken.

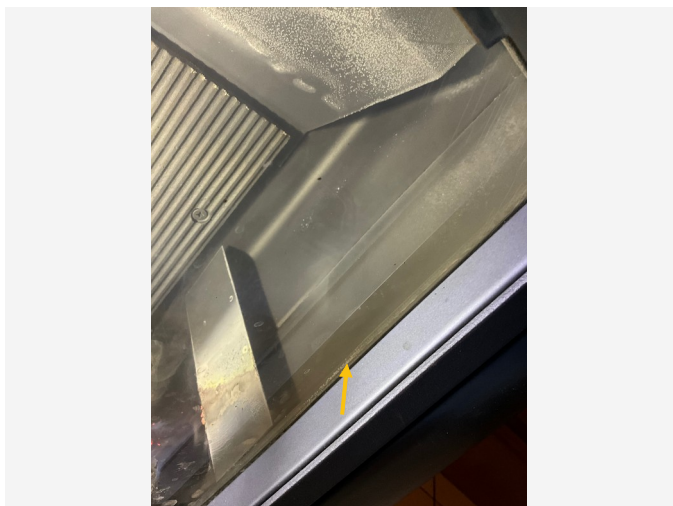
de koord werd visueel herkend als een synthetische koord en is niet asbesthoudend.

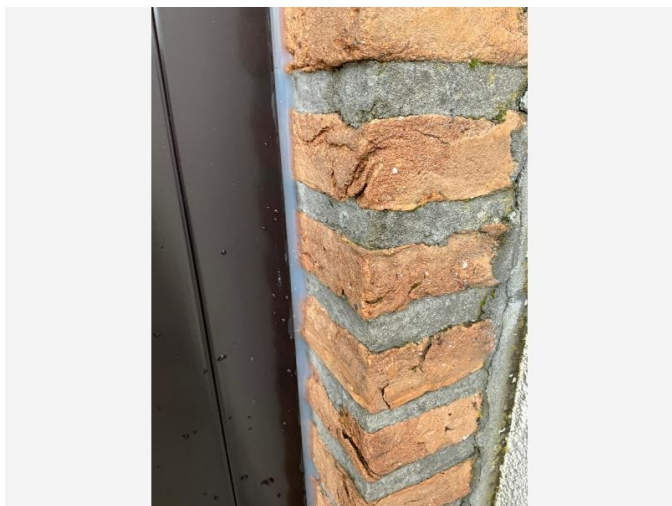
De mastiek werd gecontroleerd en als niet-asbesthoudend beschouwd. (zacht en elastisch)

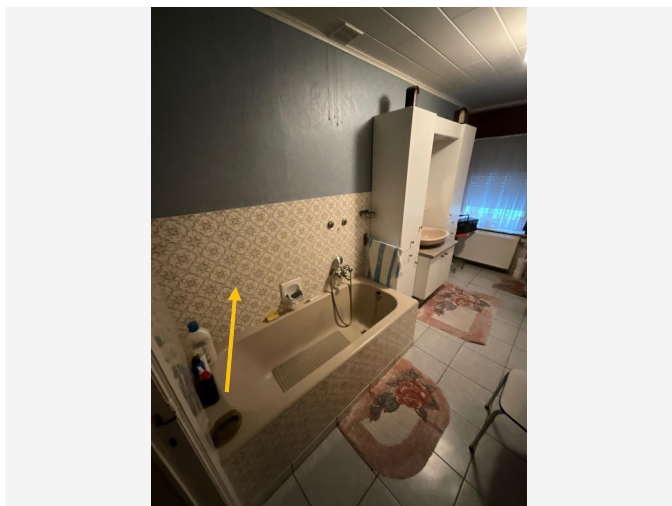
In het inspectieprotocol is een monsternamen van tegellijm verplicht om dit te identificeren als niet-asbesthoudend. Er waren geen facturen ter beschikking die bevestigen dat de tegels na 2001 waren geplaatst. Er waren geen bestaande beschadigingen aan de wandtegels om de lijm voldoende te kunnen inspecteren. Om dit af te toetsen is het aangewezen om bij eventuele renovatiewerken aan de tegels verder onderzoek/staalname te laten uitvoeren ter controle.

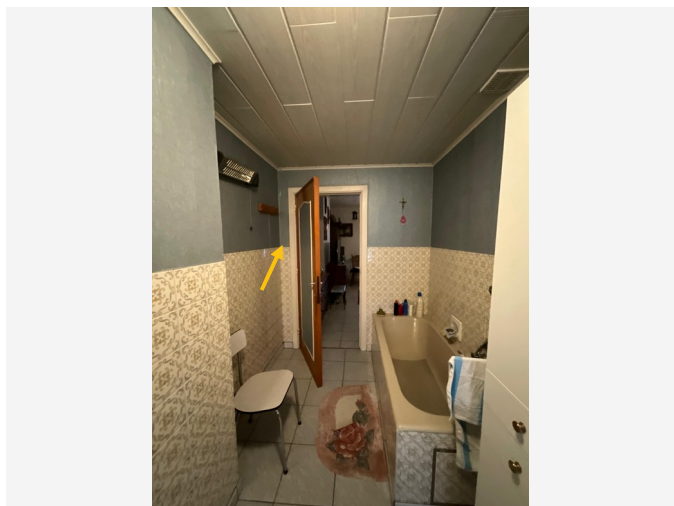
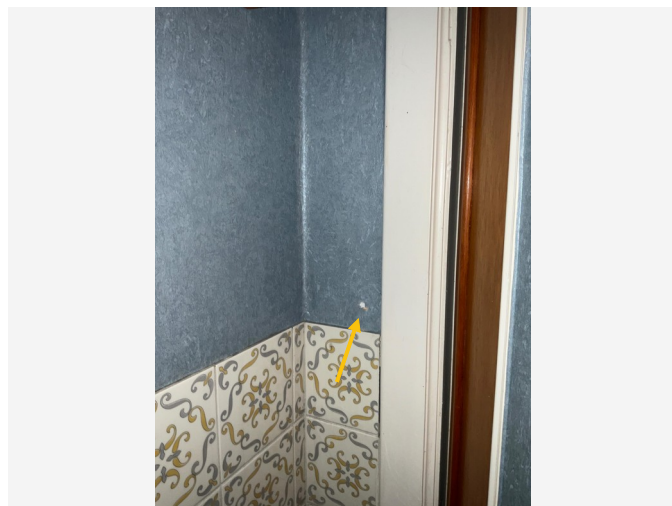
Fiche 7: Muurpleister

Geen asbest

#	Type	Referentie	Resultaat
7.1	Mengmonster	01	Geen asbest

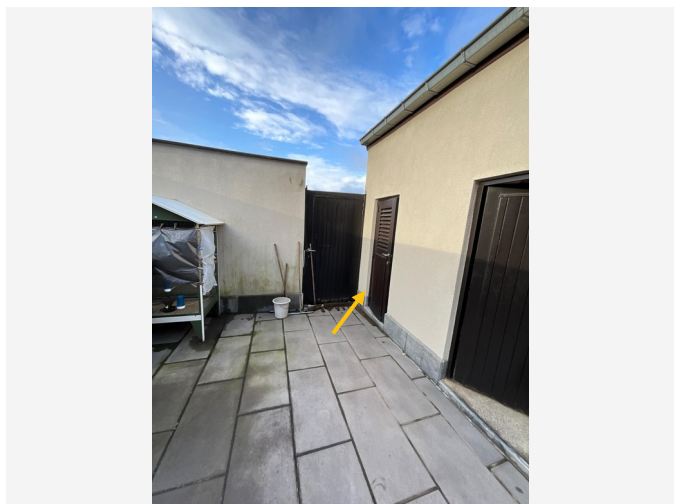
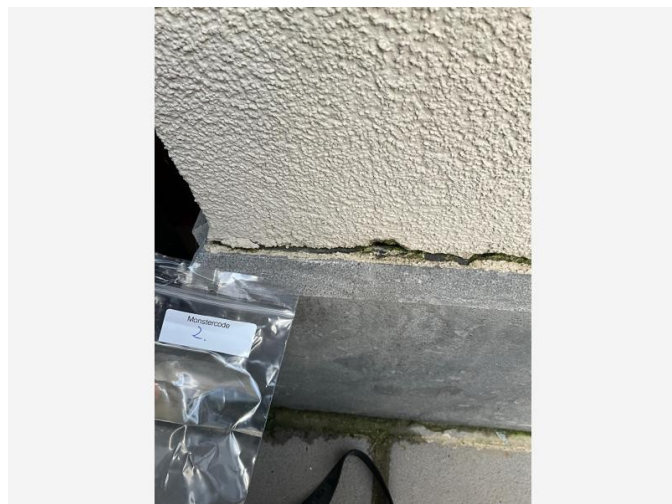
Fiche 8: Crepi (met staalname)

Geen asbest

#	Type	Referentie	Resultaat
8.1	Puntmonster	02	Geen asbest

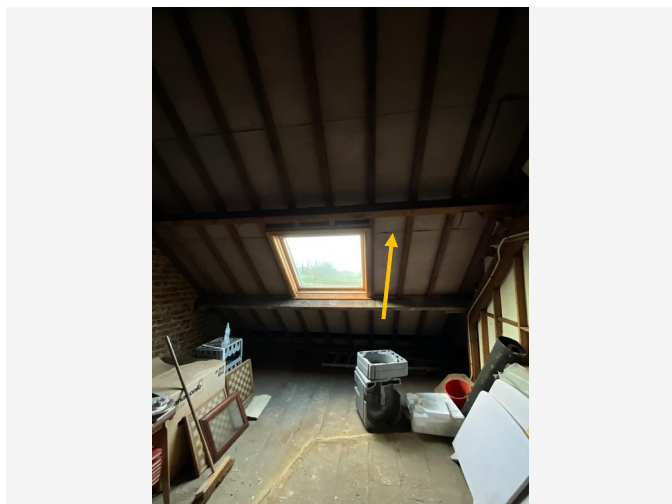
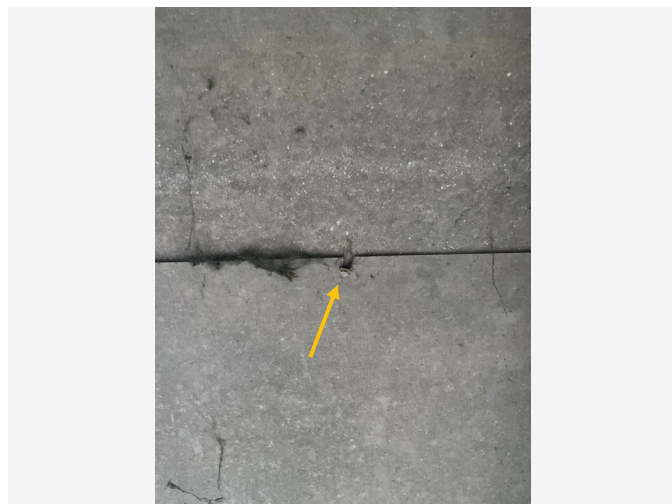
Fiche 9: Onderdak (staalname)

Geen asbest

#	Type	Referentie	Resultaat
9.1	Puntmonster	03	Geen asbest
