Asbestinventarisatetest

Kooigemstraat 27, 8554 Zwevegem

Attestnummer : 20240502-000422.000

Uitgegeven op : 02.05.2024

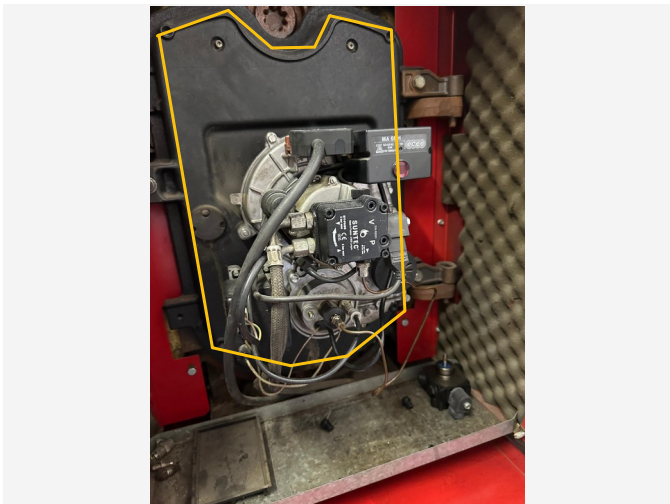
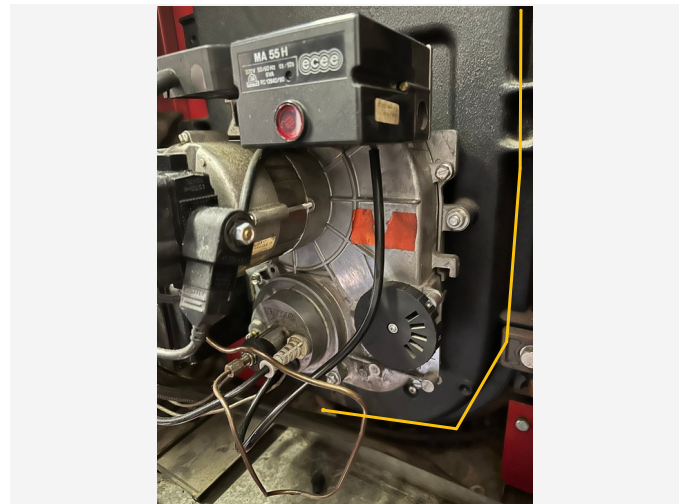
Conclusie

Het asbestmateriaal valt onder de mijlpaal van 2034.

Eindbeoordeling materiaalrisico	Zeer laag materiaalrisico en/of zeer lage kans op vezelvrijgave
---------------------------------	---

Gebondenheid	Categorie 3: niet-hechtgebonden met weinig of geen matrix
Asbestsoort (vezeltype)	Alleen chrysotiel
Asbestconcentratie	Hoog ($\geq 50\%$)
Afschermingsgraad van het gehele materiaal	Stootvaste afscherming of omkasting
Toestand van het materiaal	Onbeschadigd, niet verweerd

Beschrijving	CV ketel pakingskoord - isolatieplaat
Omgeving	Binnen
Primaire drager	HVAC infrastructuur en uitrusting
Asbestmateriaal	Koord, lint, band, strip
Bindmiddel van asbestmateriaal	Weinig of geen bindmiddel (textiel, bevolking, ...)
Gebondenheid op basis van bindmiddel	Niet-hechtgebonden
Hoeveelheid (lengte - omtrek - aantal)	• 1,50 m - 2,00 cm - 1 stuk
Totale oppervlakte	0,03 m ²
Eenvoudig bereikbaar	Ja

Bevestigingswijze	<ul style="list-style-type: none">• Geklemd
Identificatiemethode	Vaststelling zonder monsternamen
Destructieve handeling voor identificatie	Nee
Opmerking	Deze ketel dateert van 1995, er staat nergens vermeld dat er asbest werd gebruikt in deze ketel, voorzichtigheid is geboden omdat het nog steeds van voor 2001 dateert, kan er asbestdichting en of asbestplaat als isolatie gebruikt zijn.

Verwijderen

- Zorg voor een veilig beheer. Vermijd het beschadigen van het asbestmateriaal. Controleer de toestand jaarlijks op wijzigingen.
- Zorg voor een veilig beheer en verwijder dit asbestmateriaal wanneer het bij werken eenvoudig bereikbaar wordt. Controleer de toestand jaarlijks op wijzigingen.

- Eenvoudige handelingen: mag via doe-het-zelf of door werknemer(s) met opleidingsattest eenvoudige handelingen
De ketel wordt best in zijn geheel verwijderd. indien in goede staat mogen pakkingen ook verwijderd worden als eenvoudige handelingen met bijkomende maatregelen: vooraf fixeren. Neem voorzorgsmaatregelen en draag persoonlijke beschermingsmiddelen. Verder het materiaal in een dubbele plastic zak steken, volledig verzegelen en afvoeren naar asbestcontainer in containerpark.

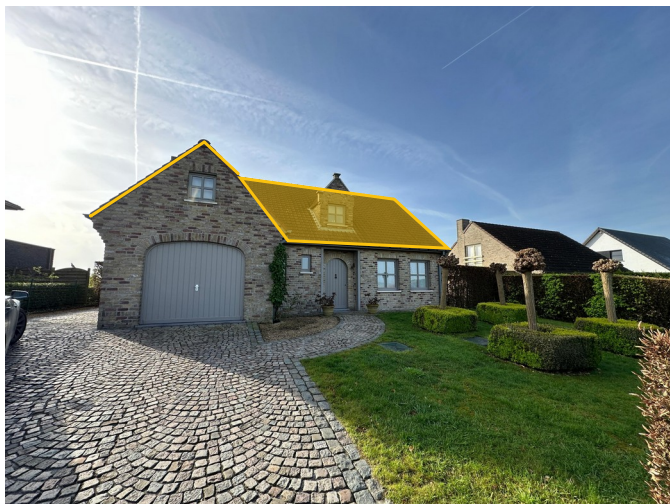
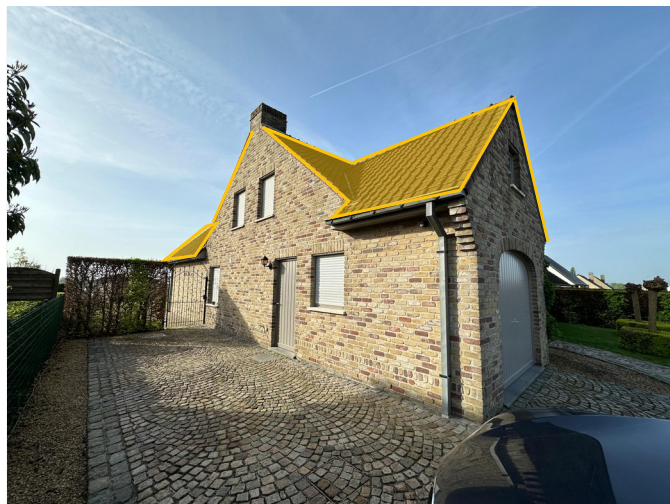
Het asbestmateriaal valt onder de mijlpaal van 2040.

Eindbeoordeling materiaalrisico	Laag materiaalrisico en/of verlaagde kans op vezelvrijgave
---------------------------------	--

Gebondenheid	Categorie 1: hechtgebonden in oorsprong
Asbestsoort (vezeltype)	Crocidoliet aanwezig
Asbestconcentratie	Laag (< 50%)
Afschermingsgraad van het gehele materiaal	Geheel of deels vrij aan de buitenlucht
Toestand van het materiaal	Licht beschadigd, licht verweerd. Intact materiaal type Pical – asbestboard of categorie III 'gebondenheid'

Beschrijving	Onderdakplaat
Omgeving	Buiten
Primaire drager	Schuin dak
Asbestmateriaal	Plaat, paneel, tablet - Type Menuiserite
Bindmiddel van asbestmateriaal	Cement
Gebondenheid op basis van bindmiddel	Hecht
Hoeveelheid (oppervlakte - dikte - aantal)	• 215,00 m ² - 0,50 cm - 1 stuk

Totaal volume	1,075 m ³
Eenvoudig bereikbaar	Nee <ul style="list-style-type: none">Het asbestmateriaal is bedekt (uitgezonderd laag verf, coating, behang, kunststof, textiel) en het wegnemen van het bedekkende materiaal kan niet zonder het bedekkende materiaal te beschadigen.
Bevestigingswijze	<ul style="list-style-type: none">Genageld, geniet
Identificatiemethode	Vaststelling zonder monstername
Destructieve handeling voor identificatie	Nee

Zorgvuldig beheren

- Zorg voor een veilig beheer. Vermijd het beschadigen van het asbestmateriaal. Controleer de toestand jaarlijks op wijzigingen.
- Zorg voor een veilig beheer en verwijder dit asbestmateriaal wanneer het bij werken eenvoudig bereikbaar wordt. Controleer de toestand jaarlijks op wijzigingen.

- Eenvoudige handelingen: mag via doe-het-zelf of door werknemer(s) met opleidingsattest eenvoudige handelingen
Verwijder de dakpannen. Erna voorzichtig houten draaglatjes en onderdakplaten loswrikken, asbesthoudende platen één voor één en in hun geheel verwijderen. Niet gooien en geen stortkokers gebruiken.

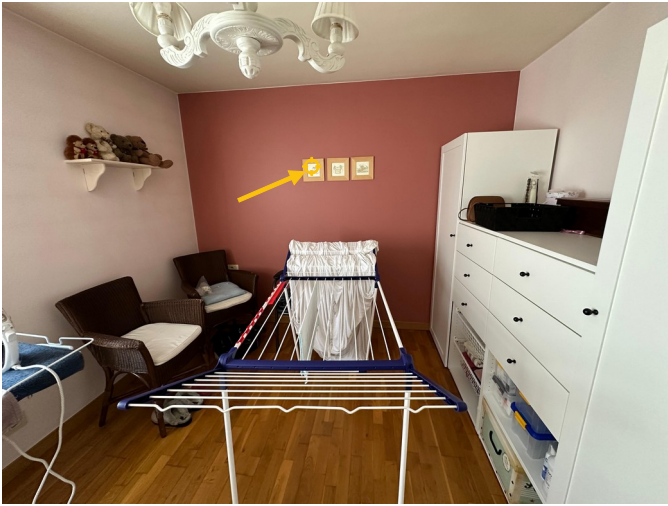
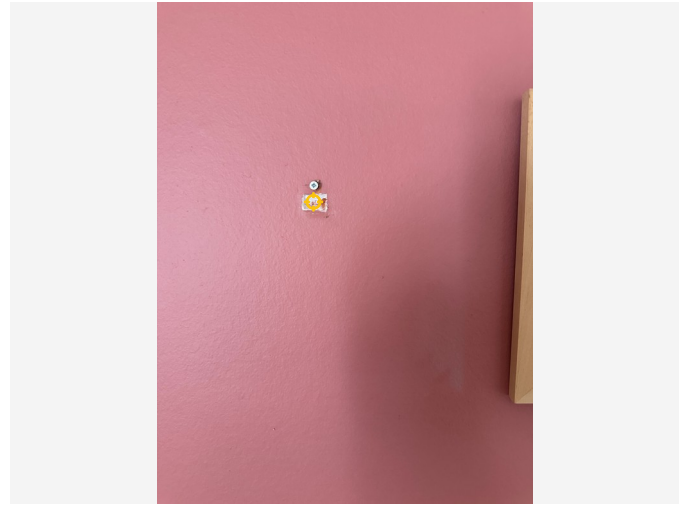
Fiche 3: MM01 Pleisterwerk muur

Geen asbest

#	Type	Referentie	Resultaat
3.1	Mengmonster	MM01	Geen asbest

Beschrijving	MM01 Pleisterwerk muur
Omgeving	Binnen
Primaire drager	Binnenwand

Bindmiddel van materiaal	Gips - kalk
Gebondenheid op basis van bindmiddel	Niet-hechtgebonden
Hoeveelheid (oppervlakte - dikte - aantal)	• 480,00 m ² - 1,00 cm - 1 stuk
Totaal volume	4,80 m ³
Identificatiemethode	Vaststelling met monstername
Destructieve handeling voor identificatie	Nee

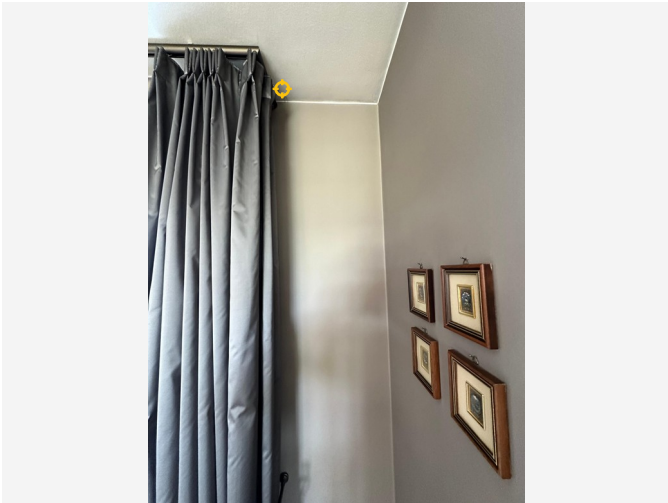
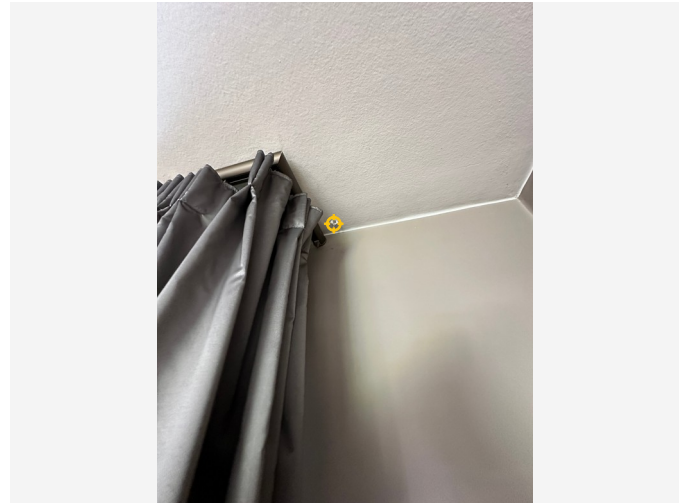
Geen asbest

#	Type	Referentie	Resultaat
4.1	Mengmonster	MM02	Geen asbest

Beschrijving	MM02 Pleisterwerk plafond
Omgeving	Binnen
Primaire drager	Plafond

Bindmiddel van materiaal	Gips - kalk
Gebondenheid op basis van bindmiddel	Niet-hechtgebonden
Hoeveelheid (oppervlakte - dikte - aantal)	• 120,00 m ² - 1,00 cm - 1 stuk
Totaal volume	1,20 m ³
Identificatiemethode	Vaststelling met monstername
Destructieve handeling voor identificatie	Nee
