# Asbestinventarisatetest

Moenstraat 11, 8554 Zwevegem

Attestnummer : 20250115-000094.000

**Niet-asbestveilig**

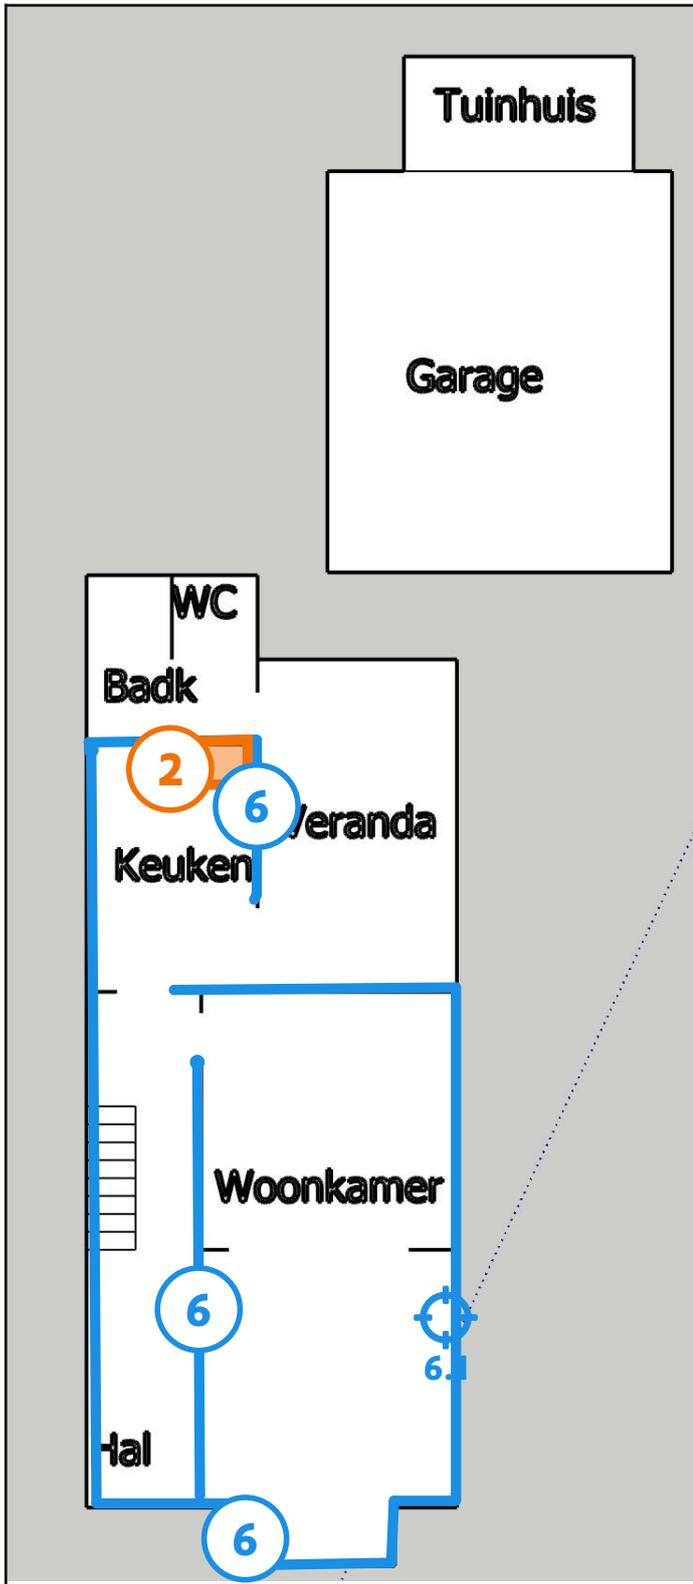
## Plan 1.2: gelijkvloers

2. Coating spoelbak	Asbestmateriaal	<a href="#">Verwijderen</a>
6. MM01 Pleisterwerk muur	Geen asbest	-
6.1 Code: MM01	Mengmonster	-

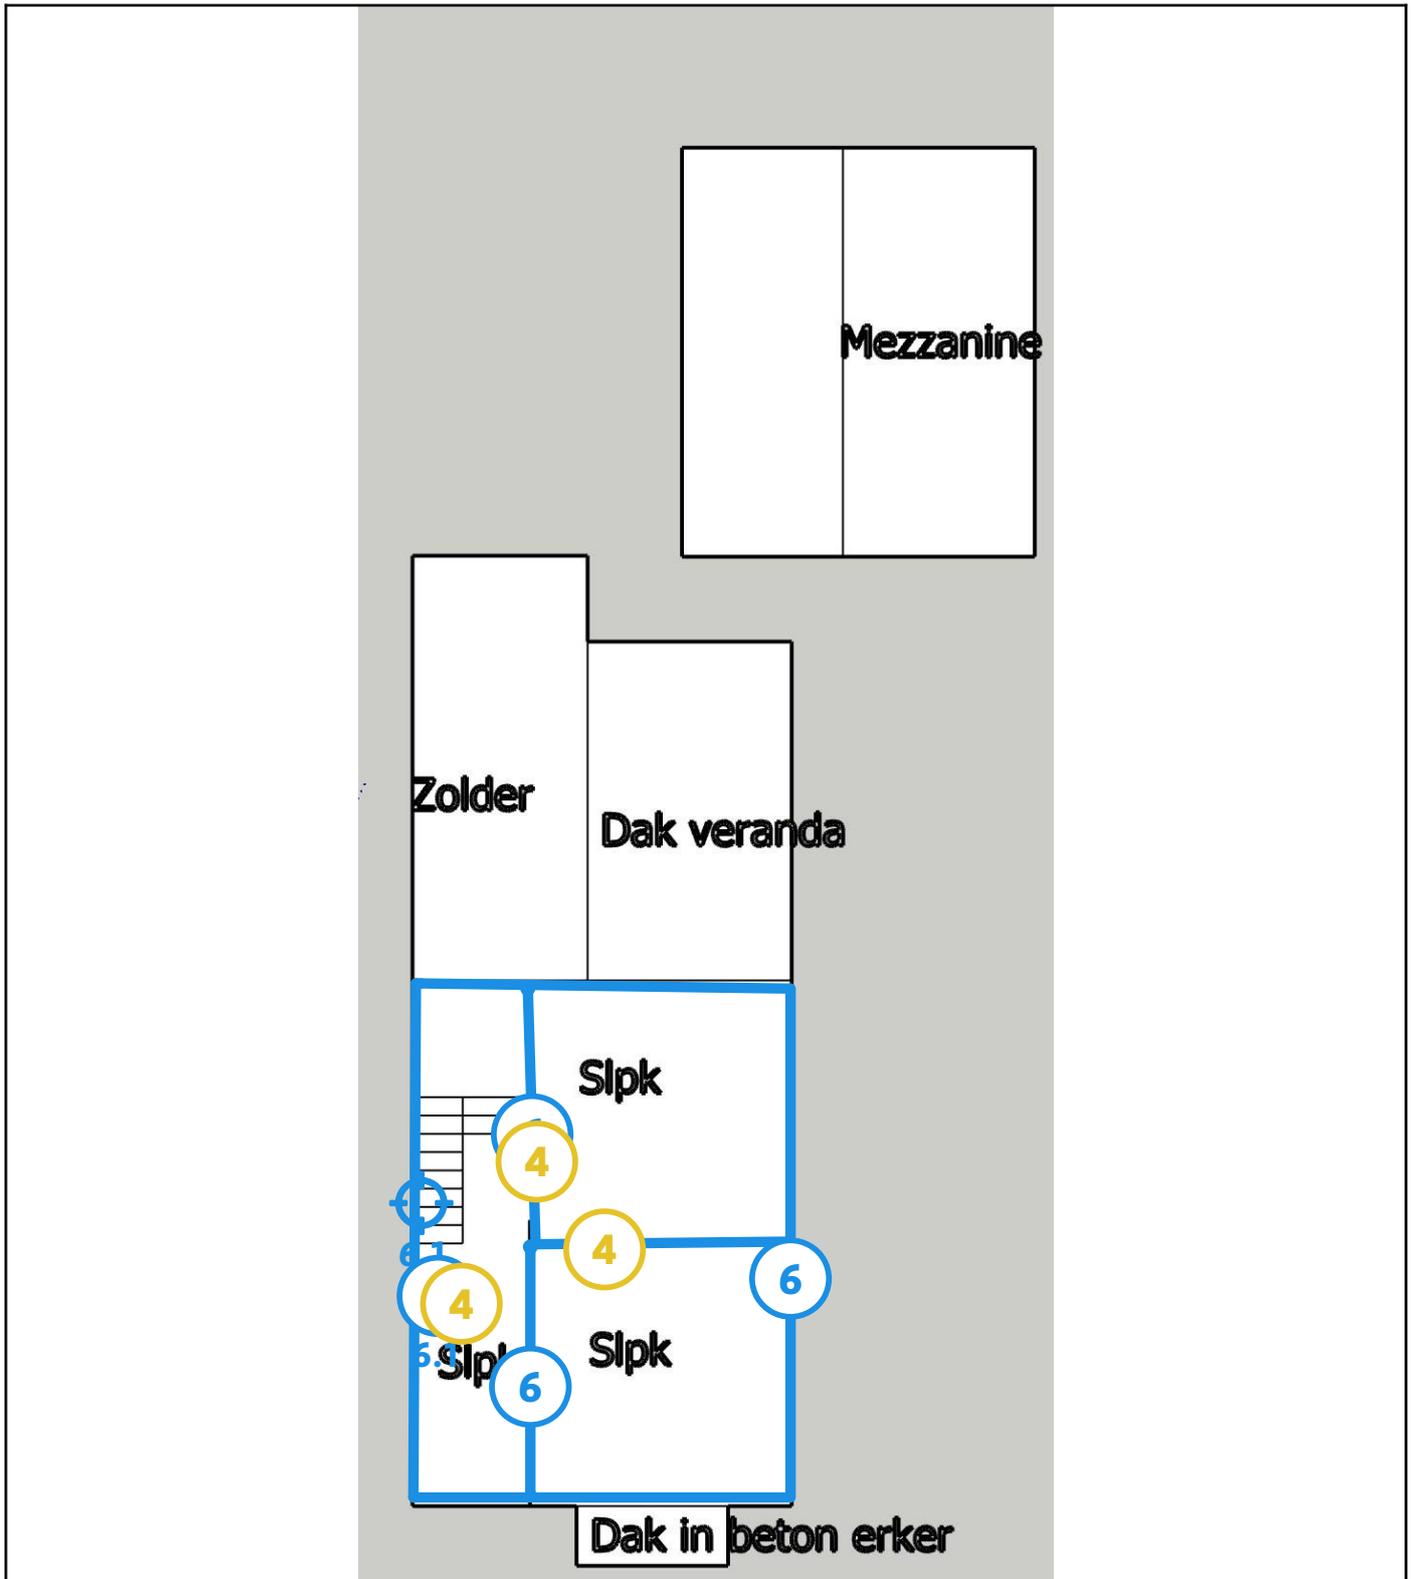
## Plan 1.3: 1ste verdieping

4. Bakeliet schakelmateriaal	Asbestmateriaal	Zorgvuldig beheren
6. MM01 Pleisterwerk muur	Geen asbest	-
6.1 Code: MM01	Mengmonster	-

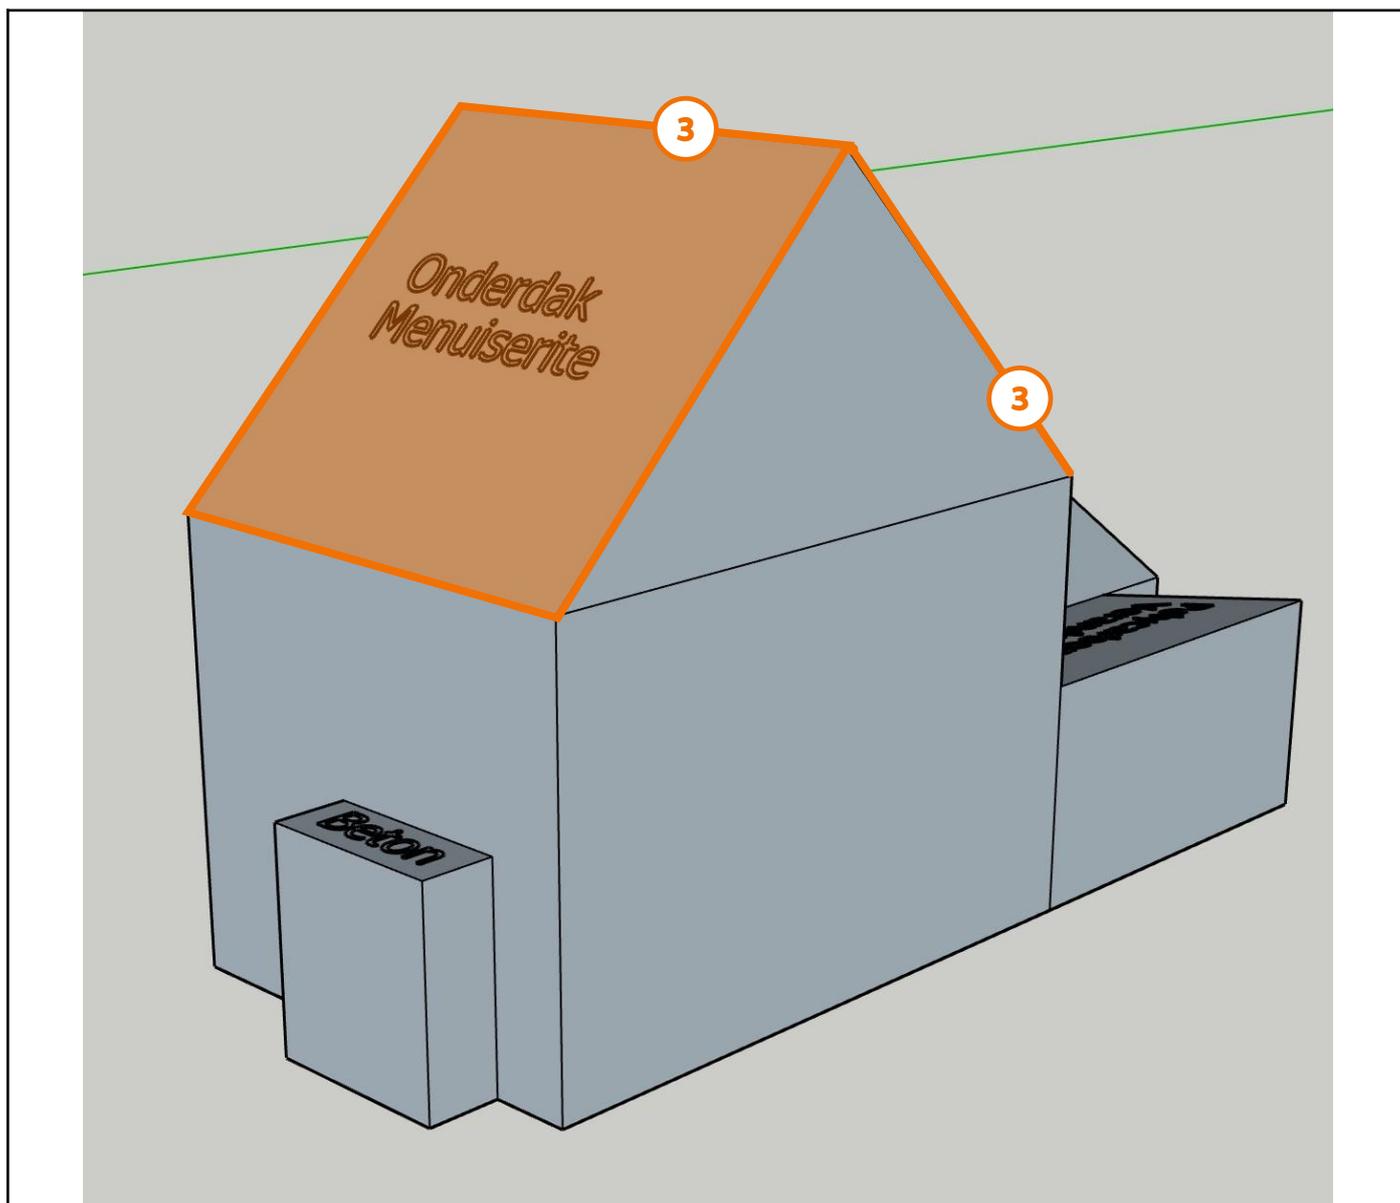
## Plan 1.5: voorgevel en zijgevel rechts

Beschrijving	Type	Actie
3. Onderdakplaat - woning & garage	Asbestmateriaal	<b>Maatregelen nemen</b>

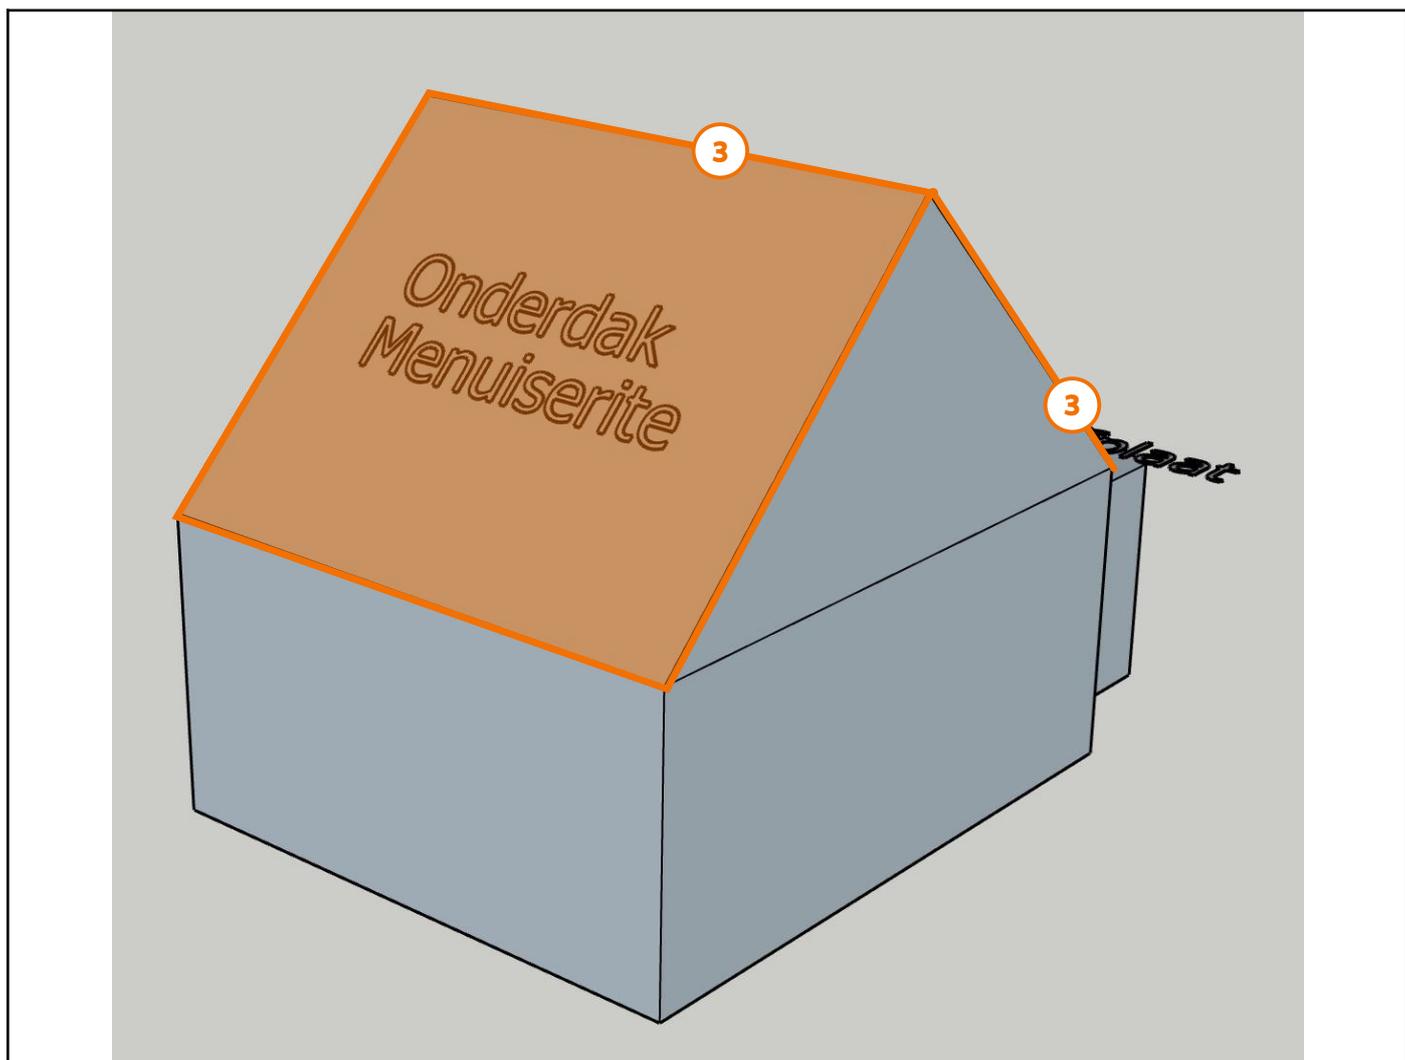
## Plan 1.6: voorgevel garage

Beschrijving	Type	Actie
3. Onderdakplaat - woning & garage	Asbestmateriaal	<b>Maatregelen nemen</b>

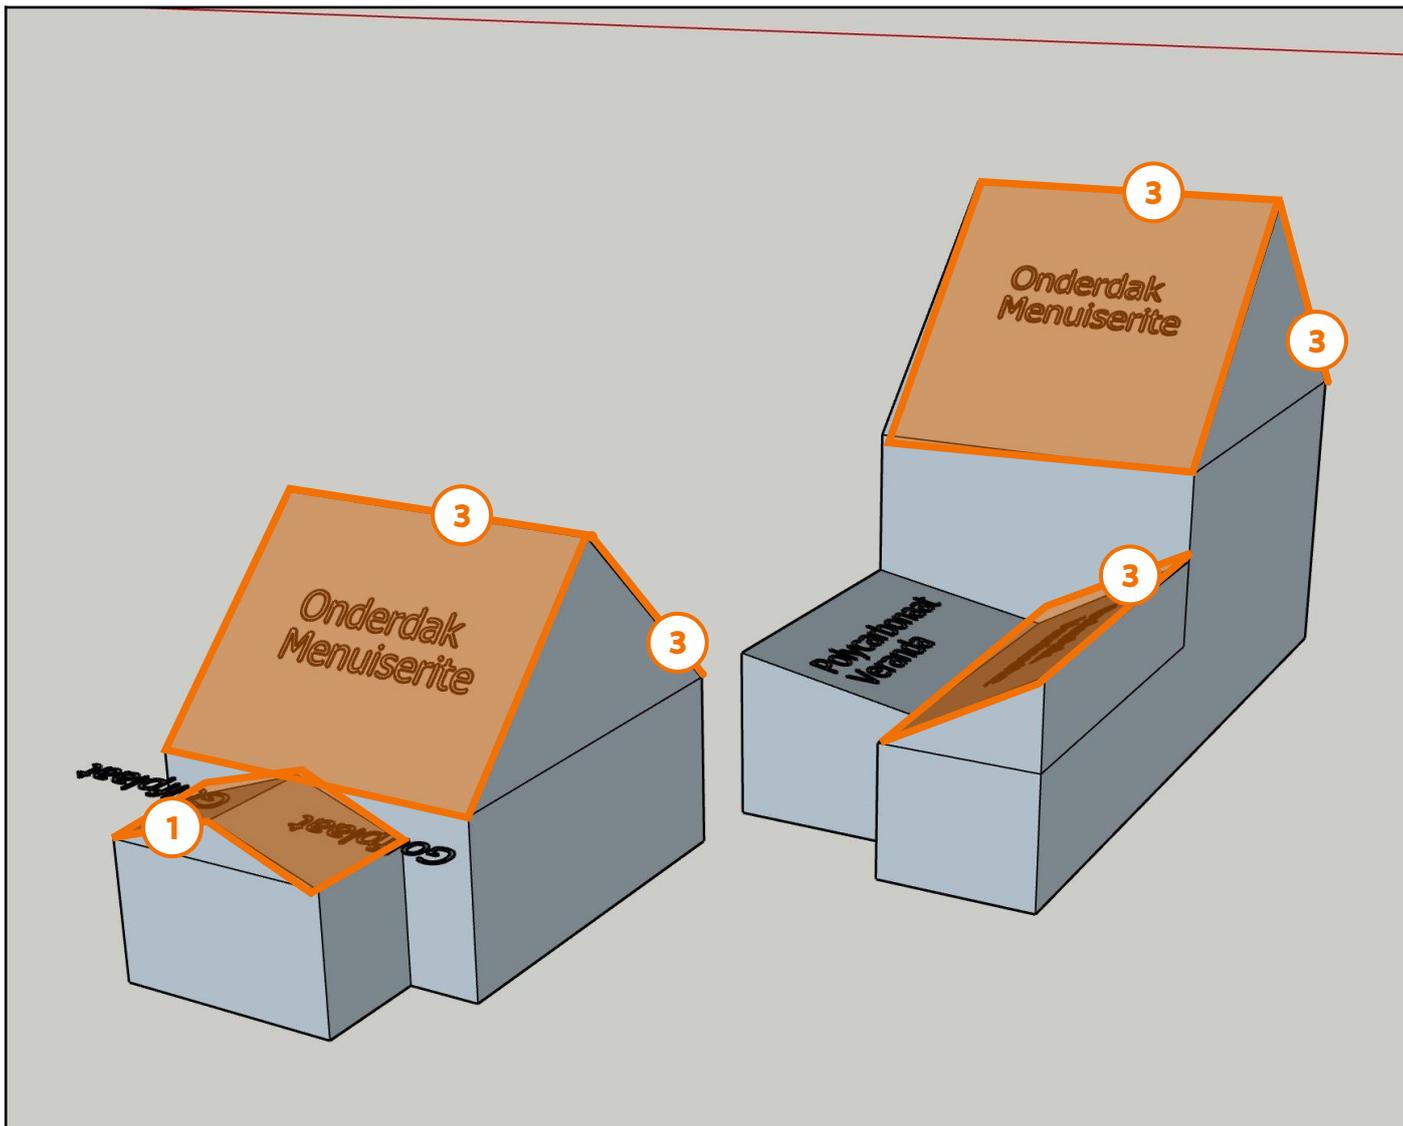
## Plan 1.7: achtergevels en zijgevel links

Beschrijving	Type	Actie
1. Golfplaten dak tuinhuis	Asbestmateriaal	<b>Verwijderen</b>
3. Onderdakplaat - woning & garage	Asbestmateriaal	<b>Maatregelen nemen</b>

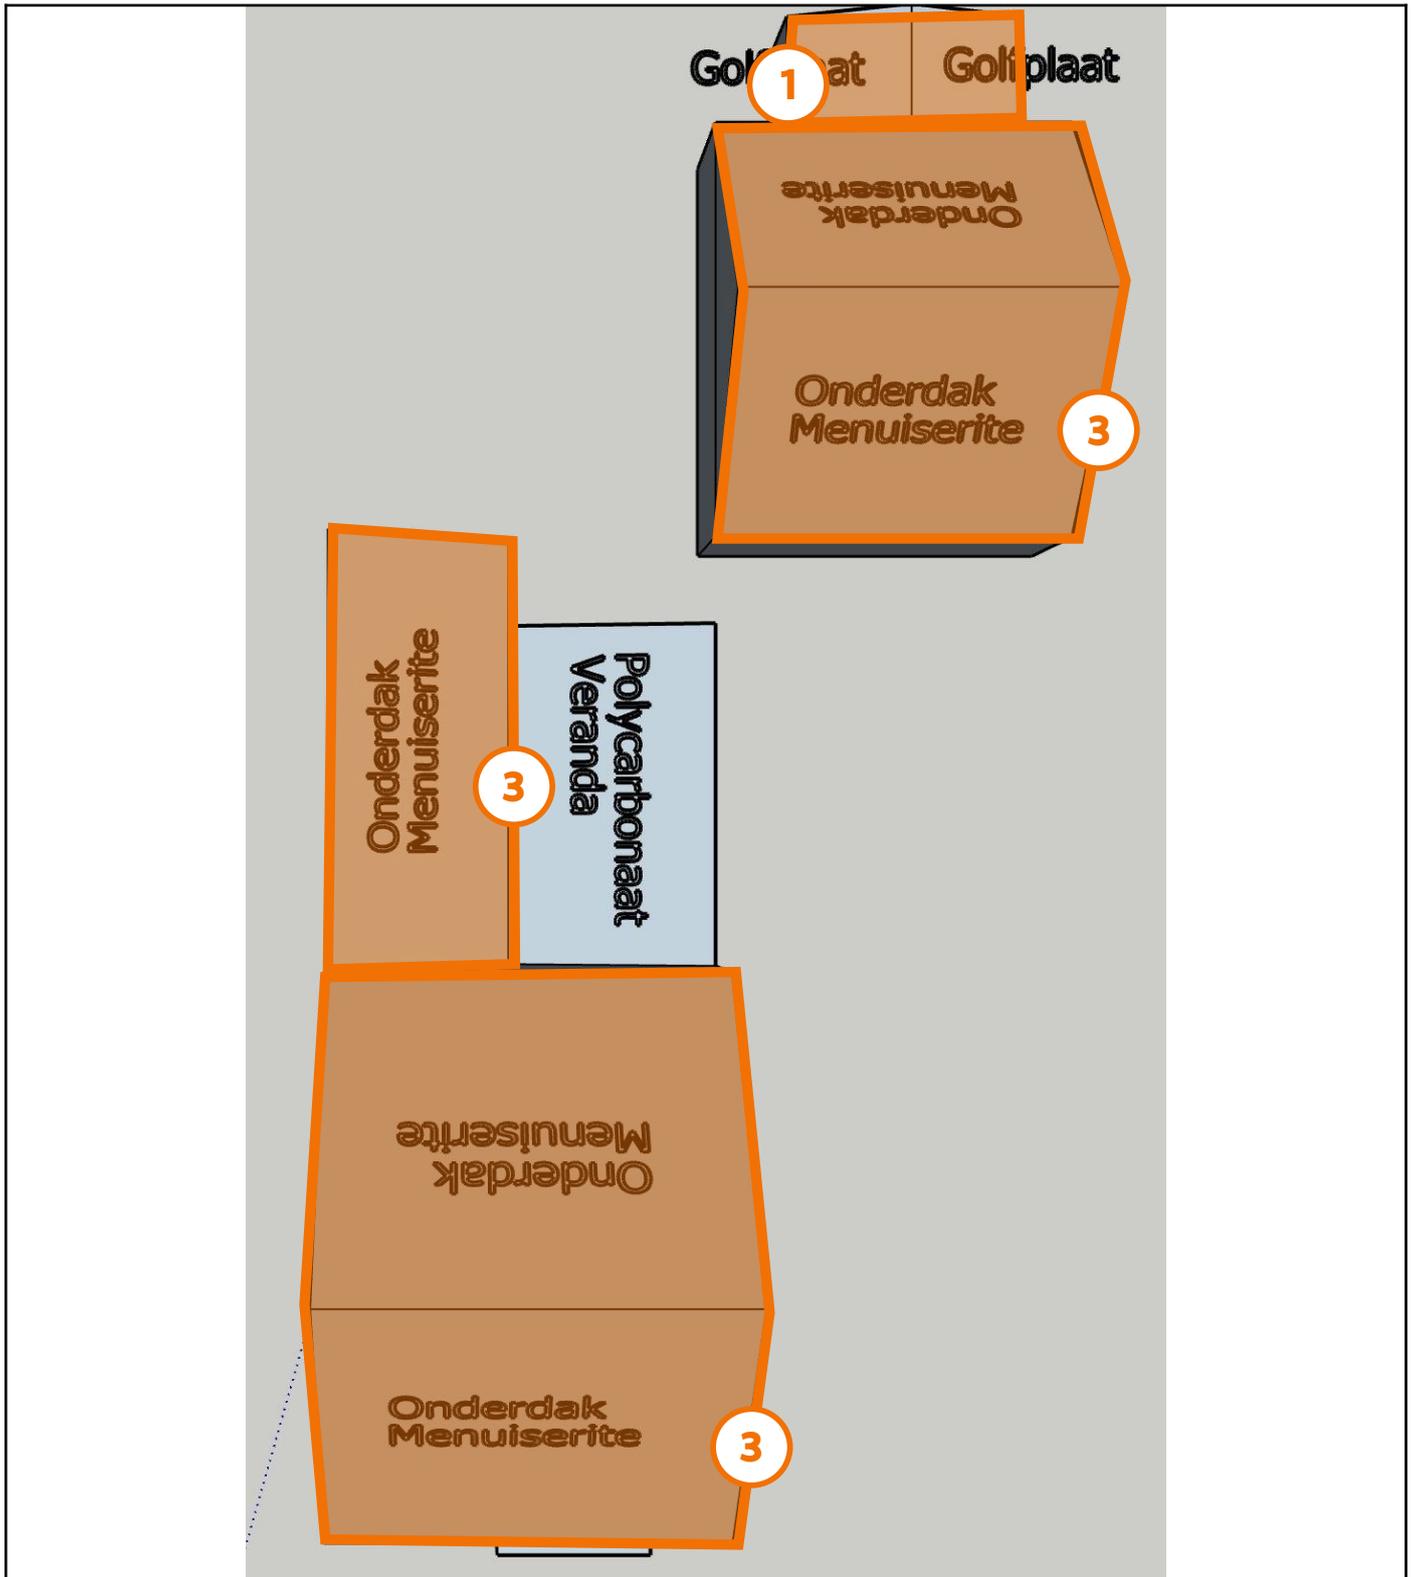
## Plan 1.10: dakenplan

1. Golfplaten dak tuinhuis	Asbestmateriaal	Verwijderen
3. Onderdakplaat - woning & garage	Asbestmateriaal	Maatregelen nemen

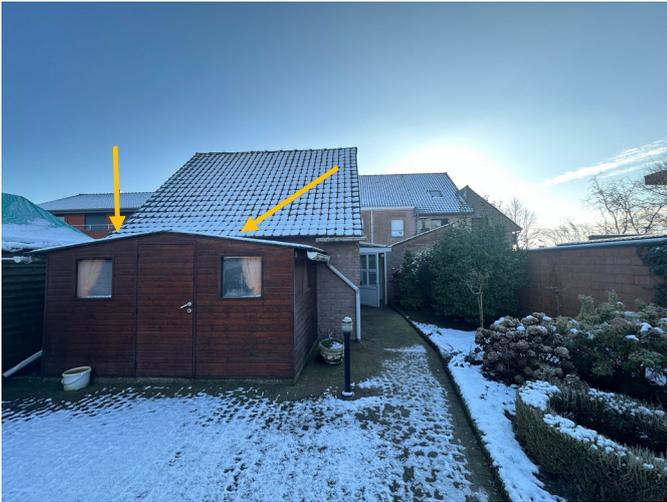
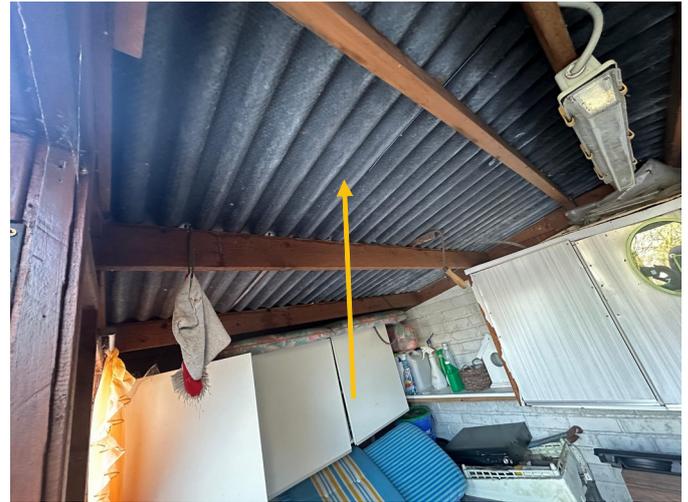
Eindbeoordeling materiaalrisico	Verhoogd materiaalrisico en/of verhoogde kans op vezelvrijgave
---------------------------------	--

Gebondenheid	Categorie 1: hechtgebonden in oorsprong
Asbestsoort (vezeltype)	Crocidoliet aanwezig
Asbestconcentratie	Laag (< 50%)
Afschermingsgraad van het gehele materiaal	Geheel of deels vrij aan de buitenlucht
Toestand van het materiaal	Matig beschadigd, matig verweerd

<b>Beschrijving</b>	Golfplaten dak tuinhuis
<b>Omgeving</b>	Grenst aan binnen- en buitenlucht
<b>Primaire drager</b>	Schuin dak
<b>Asbestmateriaal</b>	Dak- en gevelbekleding - Golfplaat
<b>Bindmiddel van asbestmateriaal</b>	Cement
<b>Gebondenheid op basis van bindmiddel</b>	Hecht
<b>Hoeveelheid (oppervlakte - aantal)</b>	• 9,00 m <sup>2</sup> - 1 stuk
<b>Totale oppervlakte</b>	9,00 m <sup>2</sup>
<b>Eenvoudig bereikbaar</b>	Ja
<b>Bevestigingswijze</b>	• Genageld, geniet
<b>Identificatiemethode</b>	Vaststelling zonder monstername
<b>Destructieve handeling voor identificatie</b>	Nee

Het asbestmateriaal valt onder de mijlpaal van 2034.

Verwijderen

- Zorg voor een veilig beheer. Vermijd het beschadigen van het asbestmateriaal. Controleer de toestand jaarlijks op wijzigingen.
- Zorg voor een veilig beheer en verwijder dit asbestmateriaal wanneer het bij werken eenvoudig bereikbaar wordt. Controleer de toestand jaarlijks op wijzigingen.
- Hemelwater dat afspoelt van asbestcement daken of gevels kan asbestdeeltjes bevatten. Gebruik het enkel voor gesloten circuits (bv. spoelen toiletten). Reinig na het vervangen van het dak of de gevel de dakgoten en regenwaterput of -ton om asbesthoudend sediment of slib te verwijderen

- Eenvoudige handelingen: mag via doe-het-zelf of door werknemer(s) met opleidingsattest eenvoudige handelingen wrik de golfplaten met manuele hulpmiddelen (koevoet, klauwamer,

) voorzichtig los (benevel fixatiepunten) en zorg ervoor dat de golfplaten niet breken tijdens verhandelen. de platen voorzichtig naar begane grond brengen zonder gooien. Vervolgens de golfplaten in een daartoe bestemde afvalzak voor asbest opbergen. draag PBM's tijdens de werken. ( masker min type FFP 3

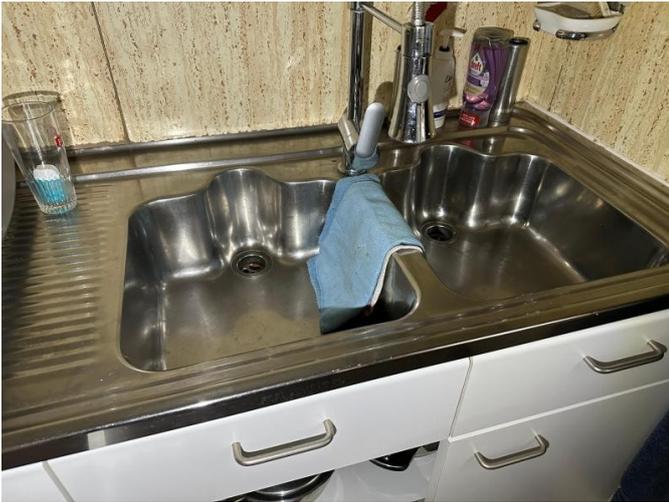
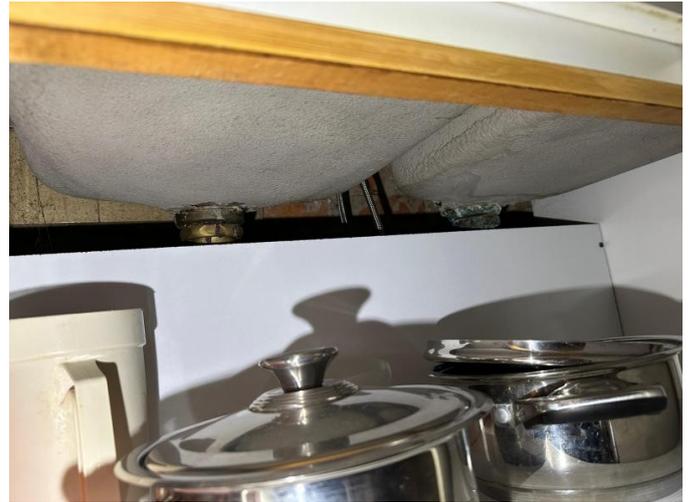
Eindbeoordeling materiaalrisico	Verhoogd materiaalrisico en/of verhoogde kans op vezelvrijgave
---------------------------------	--

Gebondenheid	Categorie 1: hechtgebonden in oorsprong
Asbestsoort (vezeltype)	Crocidoliet aanwezig
Asbestconcentratie	Laag (< 50%)
Afschermingsgraad van het gehele materiaal	Geheel of deels (ook) vrij aan de binnenlucht
Toestand van het materiaal	Licht beschadigd, licht verweerd. Intact calciumsilicaatmateriaal of categorie III 'gebondenheid'

Beschrijving	Coating spoelbak
Omgeving	Binnen
Primaire drager	Sanitaire infrastructuur en uitrusting (toe- en afvoer)
Asbestmateriaal	In-situ afwerkingslagen - Verf, coating
Bindmiddel van asbestmateriaal	Kunststof of -hars
Gebondenheid op basis van bindmiddel	Hecht
Hoeveelheid (oppervlakte - aantal)	• 2,00 m <sup>2</sup> - 1 stuk
Totale oppervlakte	2,00 m <sup>2</sup>
Eenvoudig bereikbaar	Ja
Bevestigingswijze	• Verlijmd, ingegoten, versmeerd
Identificatiemethode	Vaststelling zonder monstername Motivatie: Groot risico op structurele gevolgschade (lekschade, werking installatie,...)
Destructieve handeling voor identificatie	Nee
Opmerking	coating is aangebracht aan de onderzijde van de spoelbak

Het asbestmateriaal valt onder de mijlpaal van 2040.

Verwijderen

- Zorg voor een veilig beheer. Vermijd het beschadigen van het asbestmateriaal. Controleer de toestand jaarlijks op wijzigingen.

- Eenvoudige handelingen: mag via doe-het-zelf of door werknemer(s) met opleidingsattest eenvoudige handelingen  
De spoelbak in zijn geheel verwijderen zonder de aanwezige coating te beschadigen. Bij verwijdering spoelbak, de coating voldoende fixeren, zodat er geen vezels kunnen vrijkomen.

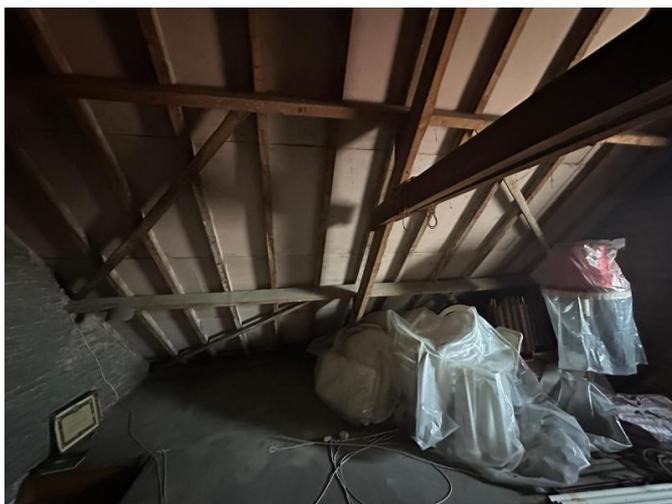
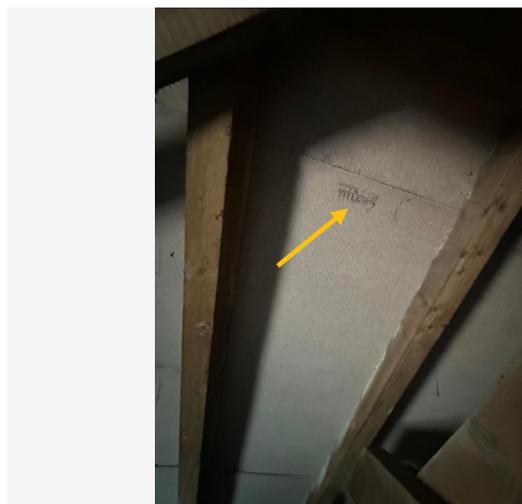
Eindbeoordeling materiaalrisico	Verhoogd materiaalrisico en/of verhoogde kans op vezelvrijgave
---------------------------------	--

Gebondenheid	Categorie 1: hechtgebonden in oorsprong
Asbestsoort (vezeltype)	Crocidoliet aanwezig
Asbestconcentratie	Laag (< 50%)
Afschermingsgraad van het gehele materiaal	Geheel of deels (ook) vrij aan de binnenlucht
Toestand van het materiaal	Licht beschadigd, licht verweerd. Intact calciumsilicaatmateriaal of categorie III 'gebondenheid'

Beschrijving	Onderdakplaat - woning & garage
Omgeving	Grenst aan binnen- en buitenlucht
Primaire drager	Schuin dak
Asbestmateriaal	Plaat, paneel, tablet - Type Menuiserite
Bindmiddel van asbestmateriaal	Cement
Gebondenheid op basis van bindmiddel	Hecht
Hoeveelheid (oppervlakte - dikte - aantal)	<ul style="list-style-type: none"><li>• 165,00 m<sup>2</sup> - 0,50 cm - 1 stuk</li></ul>
Totaal volume	0,825 m <sup>3</sup>
Eenvoudig bereikbaar	Nee <ul style="list-style-type: none"><li>• Het asbestmateriaal is bedekt (uitgezonderd laag verf, coating, behang, kunststof, textiel) en het wegnemen van het bedekkende materiaal kan niet zonder het bedekkende materiaal te beschadigen.</li></ul>
Bevestigingswijze	<ul style="list-style-type: none"><li>• Genageld, geniet</li></ul>
Identificatiemethode	Vaststelling zonder monsternamen
Destructieve handeling voor identificatie	Nee

Het asbestmateriaal valt onder de mijlpaal van 2040.

Maatregelen nemen

- Zorg voor een veilig beheer en verwijder dit asbestmateriaal wanneer het bij werken eenvoudig bereikbaar wordt. Controleer de toestand jaarlijks op wijzigingen.

- Eenvoudige handelingen: mag via doe-het-zelf of door werknemer(s) met opleidingsattest eenvoudige handelingen  
Verwijder de dakpannen. Erna voorzichtig houten draaglatjes en onderdakplaten loswrikken, asbesthoudende platen één voor één en in hun geheel verwijderen. Niet gooien en geen stortkokers gebruiken.

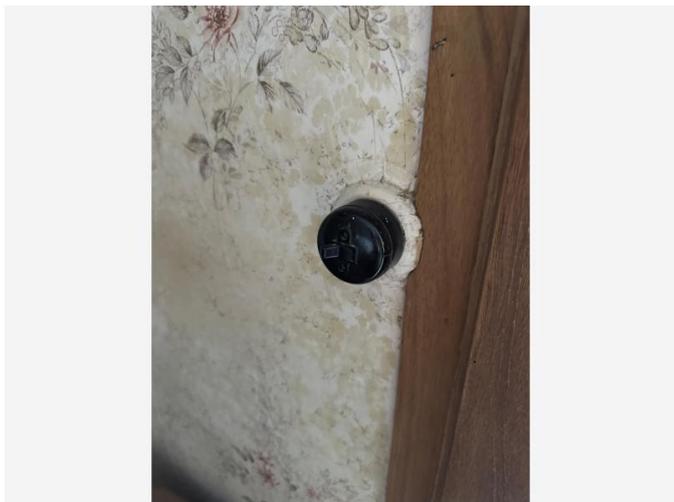
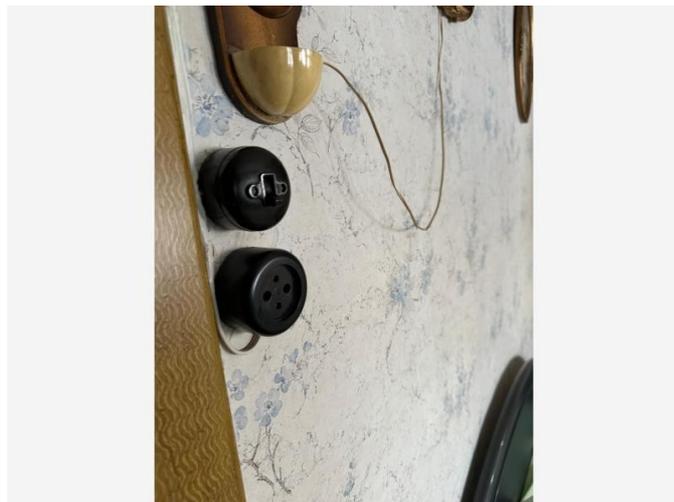
Eindbeoordeling materiaalrisico	Laag materiaalrisico en/of verlaagde kans op vezelvrijgave
---------------------------------	--

Gebondenheid	Categorie 1: hechtgebonden in oorsprong
Asbestsoort (vezeltype)	Crocidoliet aanwezig
Asbestconcentratie	Laag (< 50%)
Afschermingsgraad van het gehele materiaal	Geheel of deels (ook) vrij aan de binnenlucht
Toestand van het materiaal	Onbeschadigd, niet verweerd

Beschrijving	Bakeliet schakelmateriaal
Omgeving	Binnen
Primaire drager	Communicatie en elektrische infrastructuur en uitrusting
Asbestmateriaal	Plaat, paneel, tablet - Type Bakeliet
Bindmiddel van asbestmateriaal	Kunststof of -hars
Gebondenheid op basis van bindmiddel	Hecht
Hoeveelheid (oppervlakte - dikte - aantal)	• 0,50 m <sup>2</sup> - 0,50 cm - 1 stuk
Totaal volume	0,003 m <sup>3</sup>
Eenvoudig bereikbaar	Ja
Bevestigingswijze	• Geschroefd
Identificatiemethode	Vaststelling zonder monstername
Destructieve handeling voor identificatie	Nee
Opmerking	Bakelieten schakelaars en verdeelkasten

Het asbestmateriaal valt onder de mijlpaal van 2040.

Zorgvuldig beheren

- Zorg voor een veilig beheer. Vermijd het beschadigen van het asbestmateriaal. Controleer de toestand jaarlijks op wijzigingen.

- Eenvoudige handelingen: mag via doe-het-zelf of door werknemer(s) met opleidingsattest eenvoudige handelingen  
In het kader van een niet-destructief onderzoek kon geen staalname worden genomen van het materiaal. Indien de aanwezigheid van asbest is aangetoond dient het bakeliet zorgvuldig te worden losgeschroeft en afgevoerd te worden in zakken bestemd voor asbesthoudend afval. de uitvoerder dient minimaal wegwerphandschoenen en een mondk masker type FFP3 of hoger te dragen”

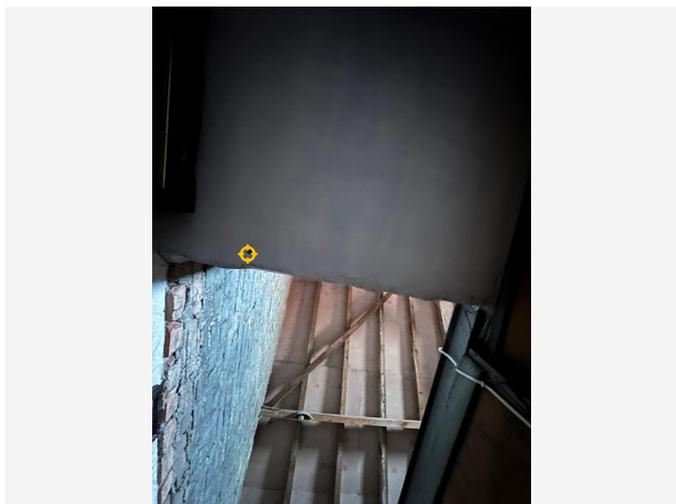
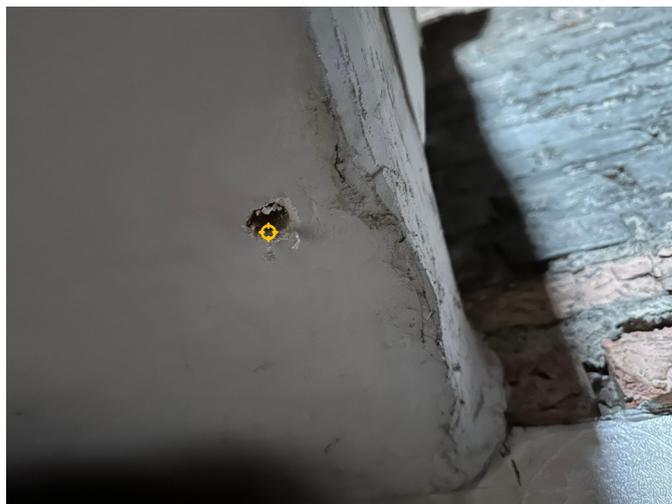
Geen asbest

#	Type	Referentie	Resultaat
5.1	Mengmonster	MM02	Geen asbest

Beschrijving	MM02 Pleisterwerk plafond
Omgeving	Binnen
Primaire drager	Plafond
Bindmiddel van materiaal	Gips - kalk
Gebondenheid op basis van bindmiddel	Niet-hechtgebonden
Hoeveelheid (oppervlakte - dikte - aantal)	• 170,00 m <sup>2</sup> - 1,00 cm - 1 stuk
Totaal volume	1,70 m <sup>3</sup>
Identificatiemethode	Vaststelling met monsternamen
Destructieve handeling voor identificatie	Nee

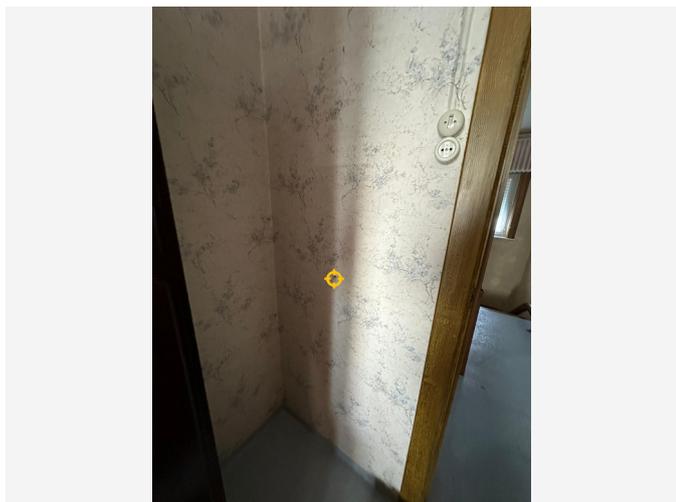
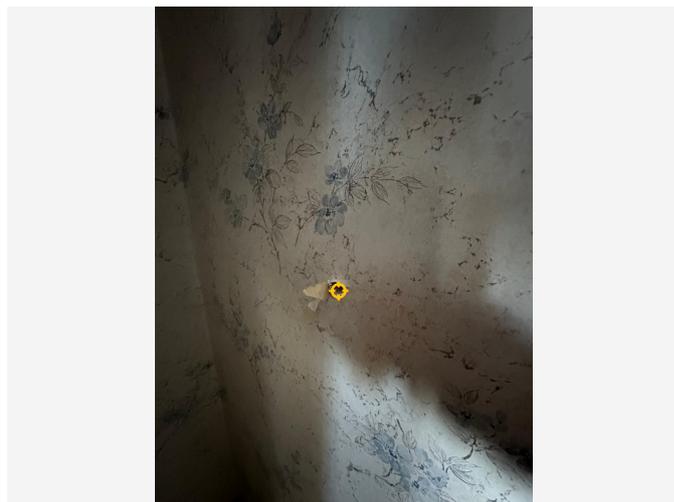
## Fiche 6: MM01 Pleisterwerk muur

Geen asbest

#	Type	Referentie	Resultaat
6.1	Mengmonster	MM01	Geen asbest

<b>Beschrijving</b>	MM01 Pleisterwerk muur
<b>Omgeving</b>	Binnen
<b>Primaire drager</b>	Binnenwand
<b>Bindmiddel van materiaal</b>	Gips - kalk
<b>Gebondenheid op basis van bindmiddel</b>	Niet-hechtgebonden
<b>Hoeveelheid (oppervlakte - dikte - aantal)</b>	• 500,00 m <sup>2</sup> - 1,00 cm - 1 stuk
<b>Totaal volume</b>	5,00 m <sup>3</sup>
<b>Identificatiemethode</b>	Vaststelling met monsternamen
<b>Destructieve handeling voor identificatie</b>	Nee
